Boa Vista 1: estudo arqueológico de um navio na Lisboa Ribeirinha (séculos XVII-XVIII)

Volume 1 – Texto

**Tese de Doutoramento em História,
especialidade de Arqueologia**

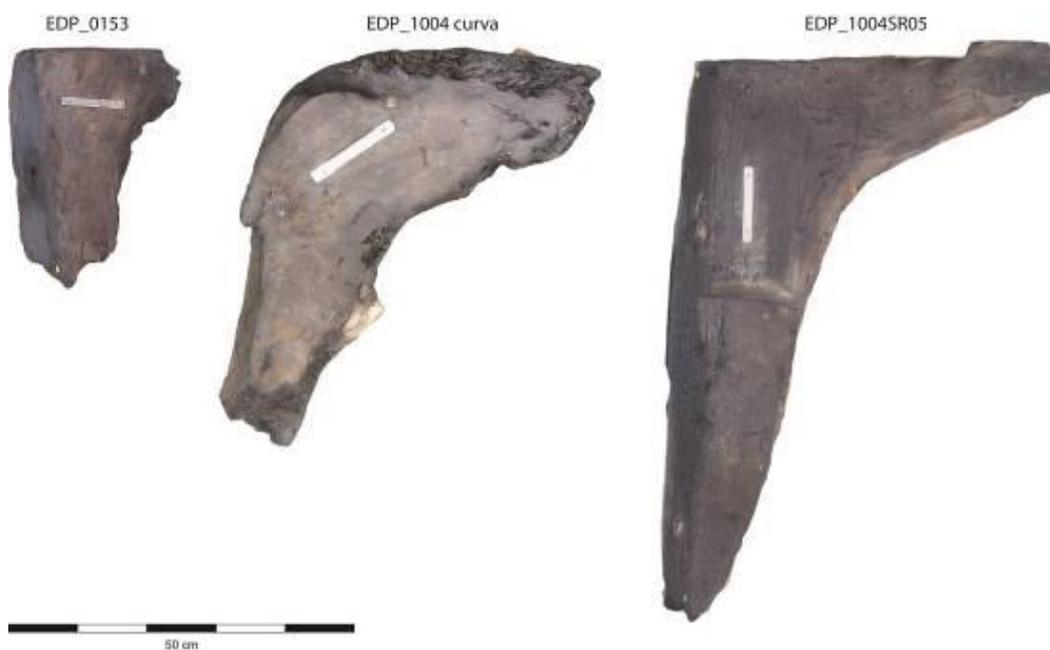
Figura 118 – Curvas de alto ou convés.

Foram identificadas mais três peças que pelas suas características morfológicas tratam-se de curvas de alto ou de convés (EDP_0153, e duas peças sem etiqueta às quais se atribuíram as designações EDP_1004curva e EDP_1004SR05 (Fig. 118)). A última tem duas particularidades. Em primeiro lugar possui um entalhe na sua face superior para encaixe, possivelmente num vau. Em segundo lugar apresenta um outro entalhe (Fig. 119), semelhante a uma escarva na face de proa ou popa, próximo da localização do dormente²⁰.

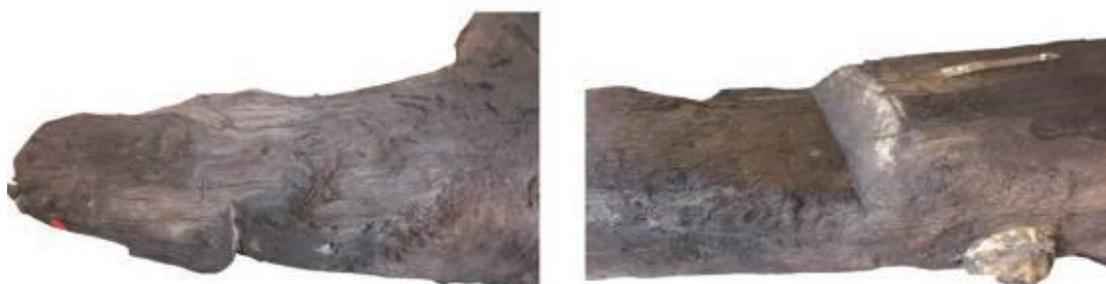
Figura 119 – Pormenores da peça EDP_1004SR05.

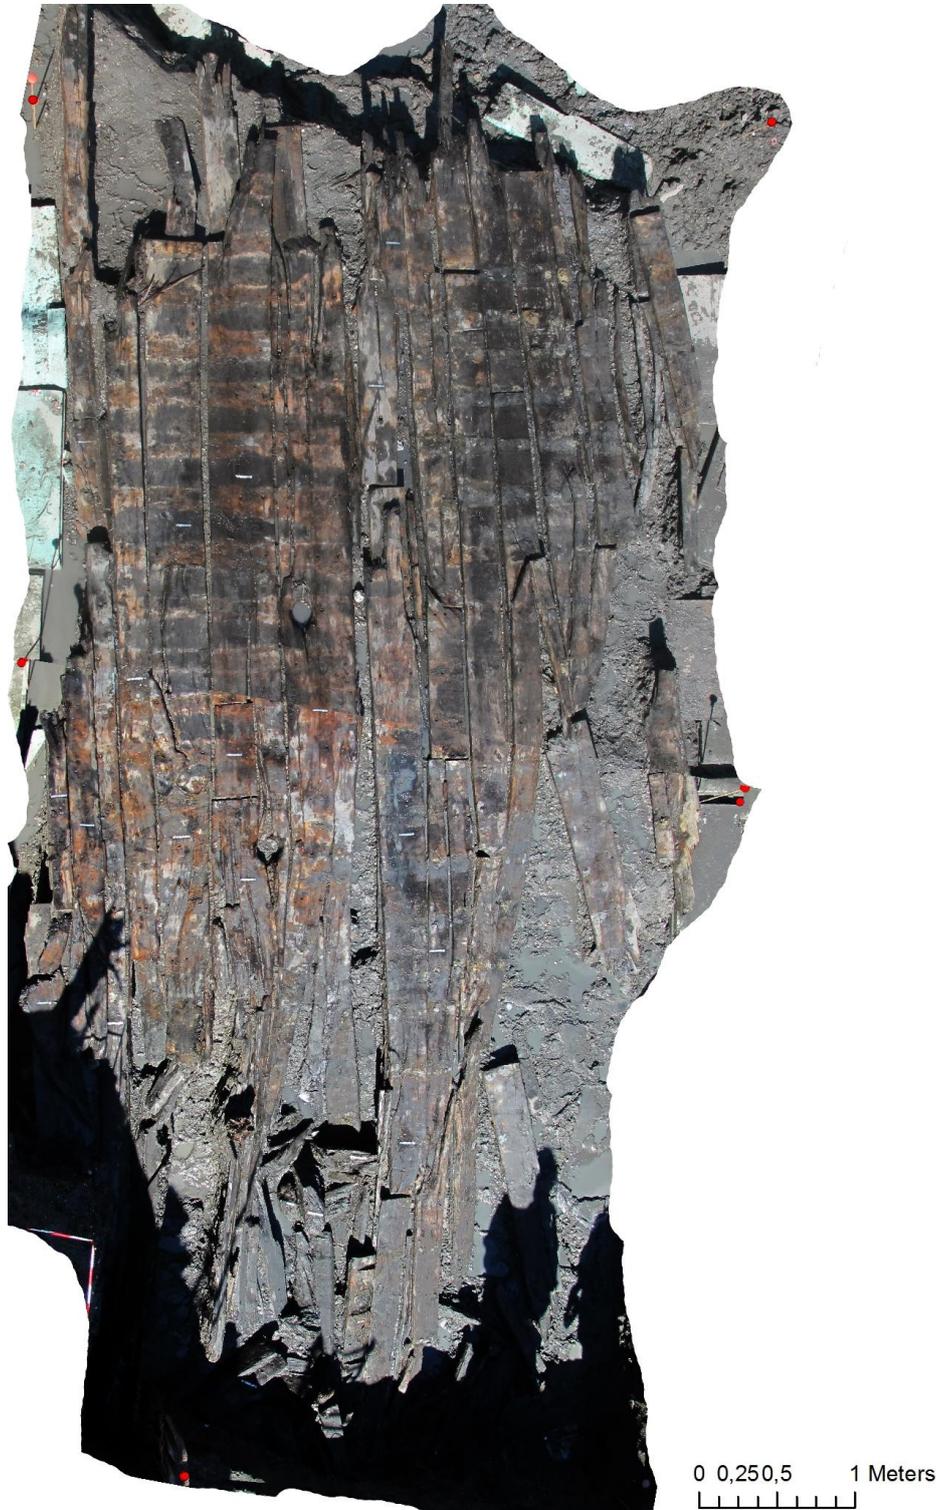
Figura 120 – Ortofotografia do forro exterior de BV1 (Fotos: Arquivo ERA; Processamento de dados: CHAM).

O forro exterior de BV1 encontrava-se melhor preservado que o resto do navio (Fig. 120). Na zona mais a Norte da estrutura, desde a quilha para Estibordo, possuía

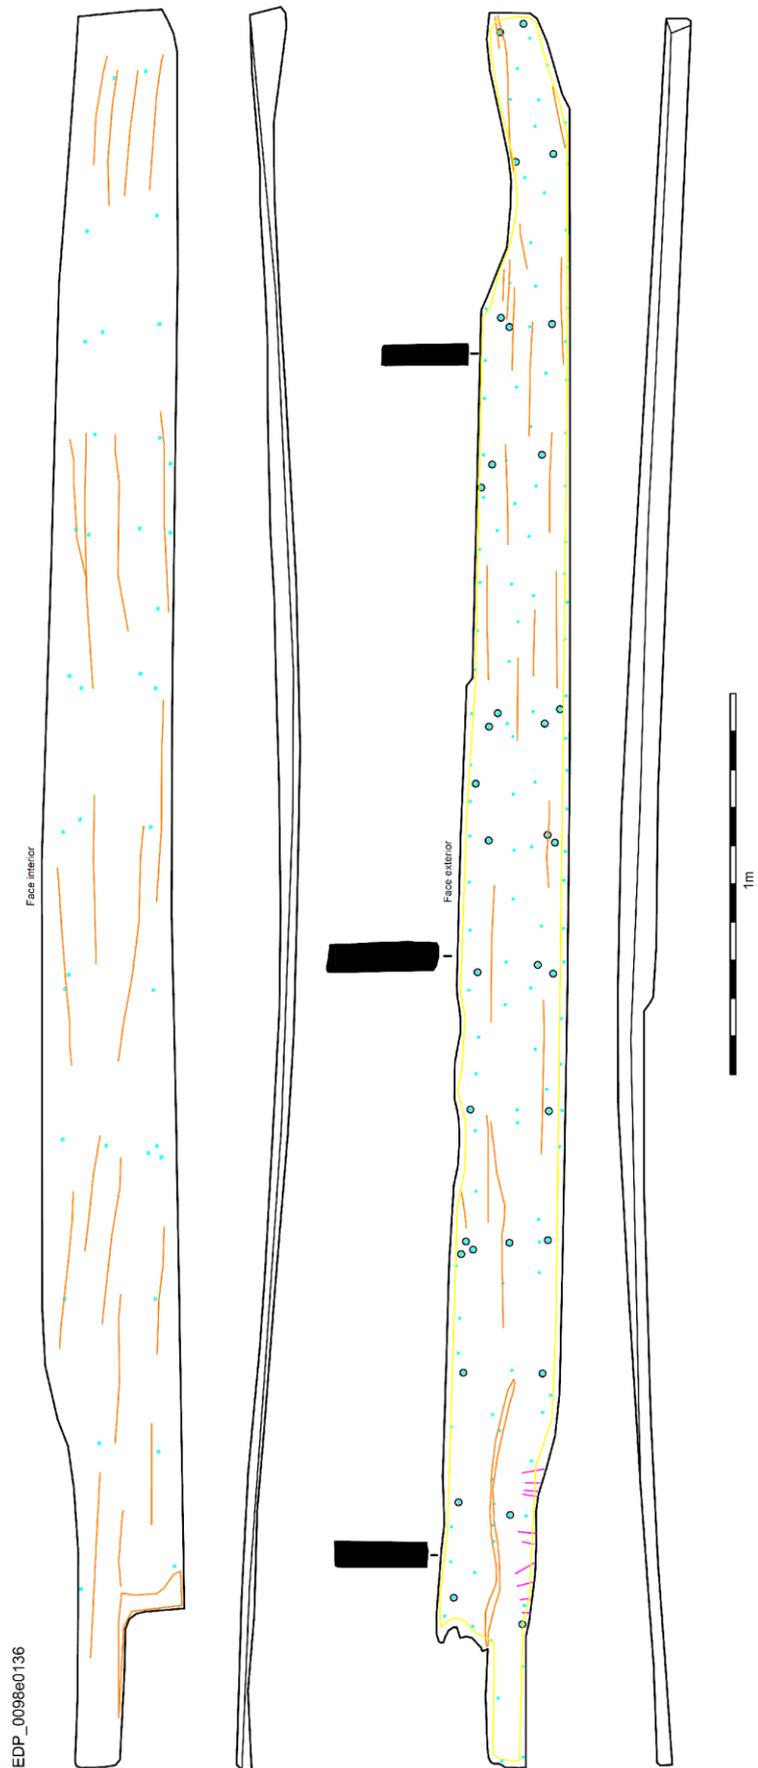
Figura 121 – EDP_0098 e 0136, a única tábua de forro exterior completa registrada em BV1.

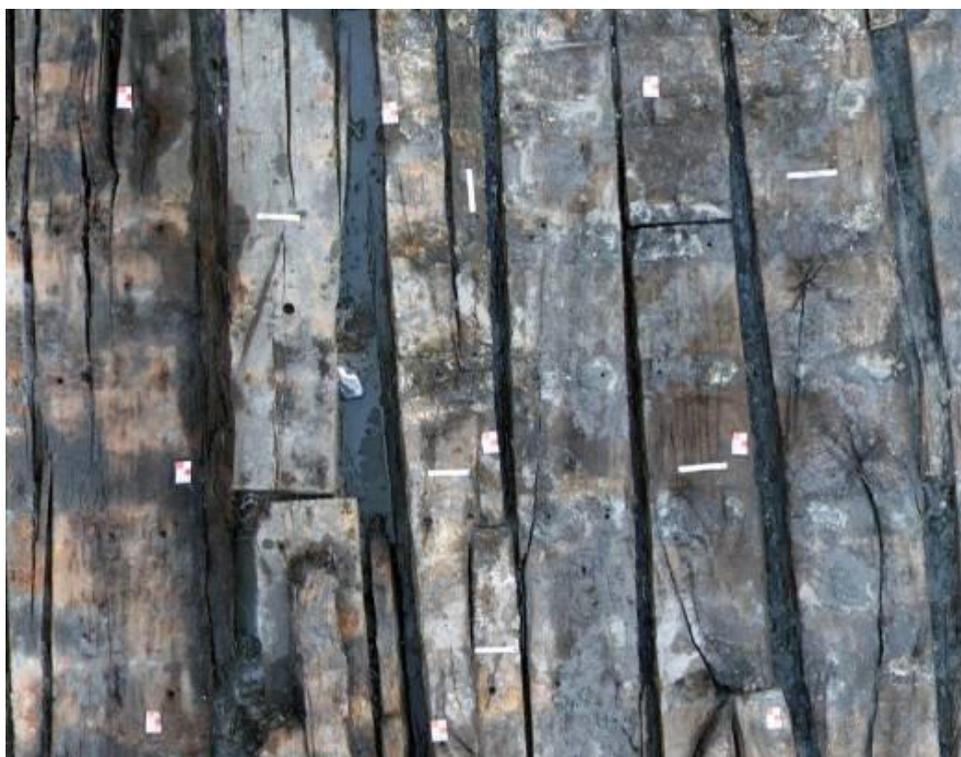
Figura 122 – BV1 durante a primeira fase de escavação, onde se observam as tábuas do forro exterior encostando umas às outras topo a topo. (Foto: arquivo CHAM).

De um modo geral, as tábuas encostavam topo a topo (Fig. 122), não existindo qualquer fixação entre elas. Apesar disso, registaram-se algumas escurvas lisas em determinadas ligações, como por exemplo nas peças EDP_0216 ou EDP_0613 (Fig. 123). Através do registo individual de cada peça e da sua cuidada observação foi possível perceber que estas escurvas correspondiam à colocação de remendos, feita numa fase posterior à construção do navio, eventualmente já quando ele tinha vários anos de serviço e apresentava desgaste de elementos do casco.

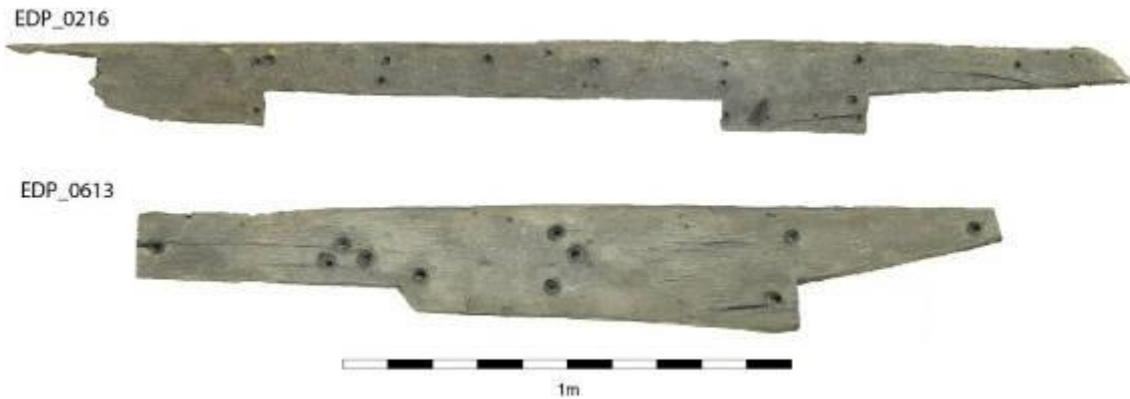
Figura 123 – Tábuas de forro exterior EDP_0216, em cima, e EDP_0613 (em baixo), onde se podem observar os cortes e entalhes efectuados de modo a receber os remendos.

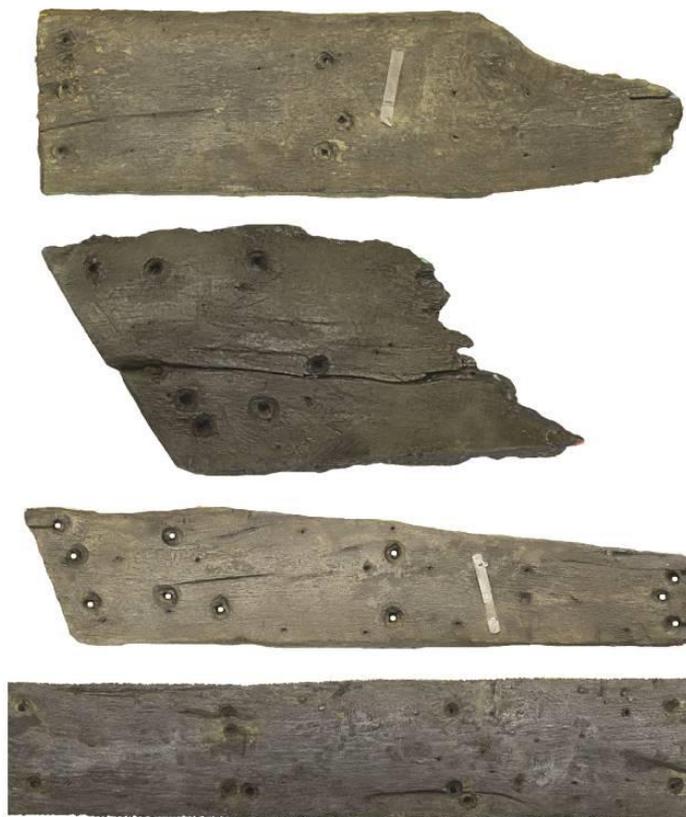
Figura 124 – Diferentes padrões de fixação da pregadura existente entre as tábuas de forro exterior e o cavename (EDP_0491, EDP_0350, EDP_0287 e EDP_0202).

O padrão de fixação das tábuas do forro exterior ao cavername varia entre quatro ou cinco pregos nas extremidades, chegando em alguns casos a ser seis ou sete. Contudo, a maioria das ligações possui dois ou três pregos por ligação, que, por norma, foram colocados junto aos limites das tábuas (Fig. 124). Em muitos casos as cabeças ainda se encontram *in situ* (Fig. 125), embora o prego já se tenha deteriorado e saído. Apenas num exemplar, EDP_0097(A), foi identificada uma cabeça de prego que, em vez de ser circular, era triangular, embutida em orifício previamente aberto com 2,4 a 2,6 cm por 2,4 a 2,6 cm por 1 a 1,3 cm de profundidade (Fig. 126). Paralelamente, em mais duas tábuas EDP_0097(4) e EDP_0095B, notou-se a presença do mesmo tipo de triângulos, com 2,5 cm x 3 cm x 3 cm e 1,3 cm de profundidade (Fig. 127), mas que na prática não constituem cabeças de prego, porque não há orifício.

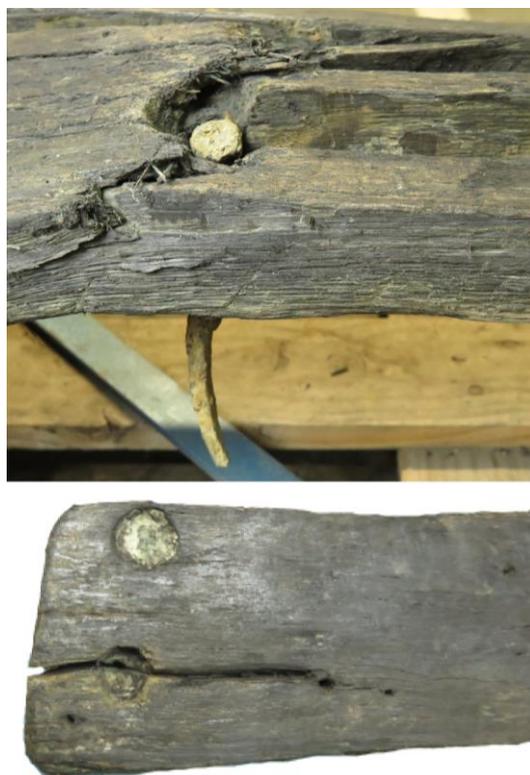
Figura 125 – No primeiro caso (EDP_0595) o prego além de in situ encontra-se completo em todo o seu comprimento. No segundo caso (EDP_0307), observa-se a cabeça circular de um prego ainda in situ.

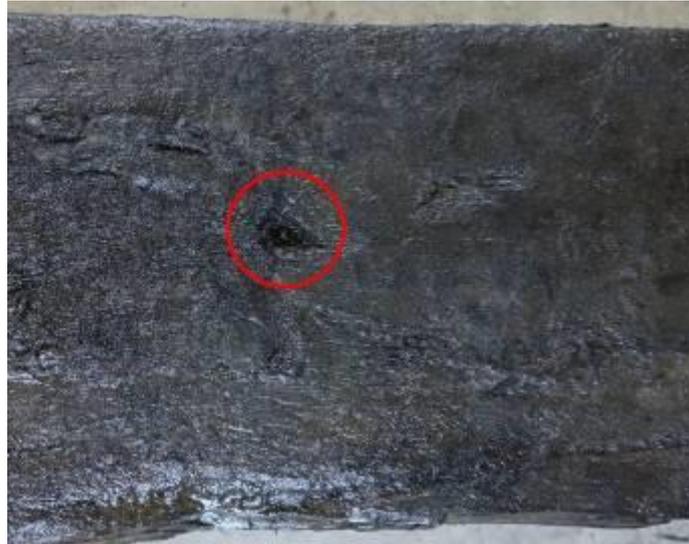
Figura 126 – EDP_0097(A), a única tábuca de forro exterior onde se registou um prego com a cabeça triangular embutida.

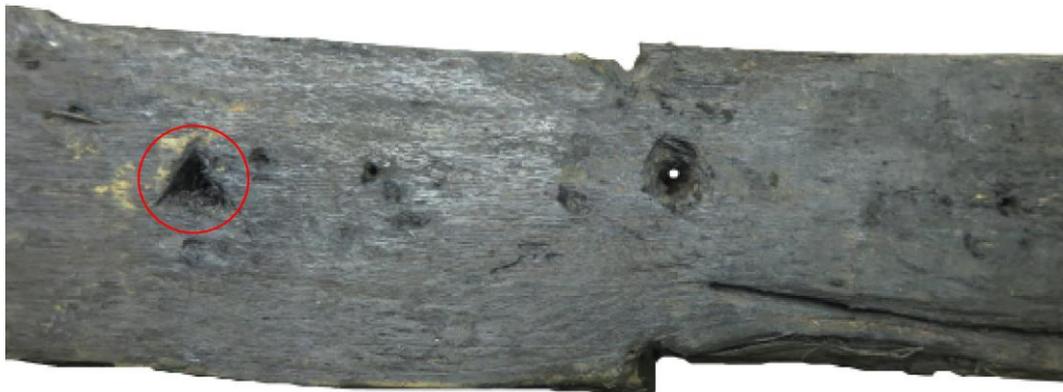
Figura 127 – Triângulo inciso mas que não constitui cabeça de prego (EDP_0097(4)).

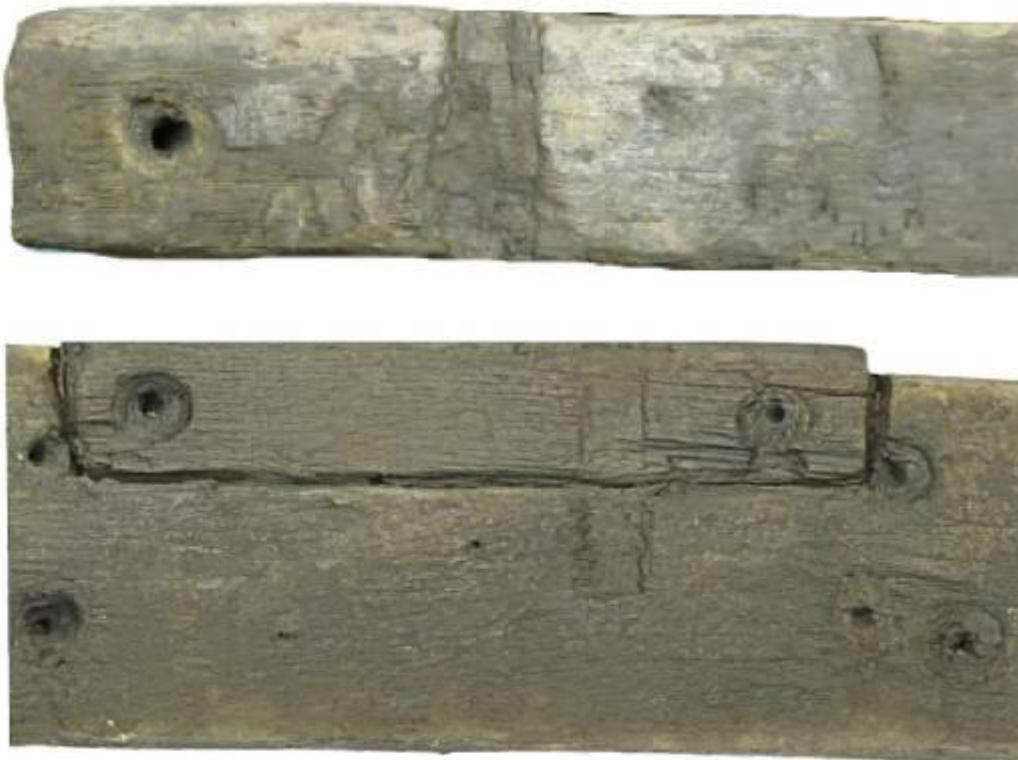
Identificaram-se 12 elementos que correspondem a remendos do forro exterior. Em média possuem 29,5 a 70 cm de comprimento, 4,9 a 12 cm de largura e 4 a 5,1 cm de espessura. Alguns deles não conservaram o seu comprimento total. Em alguns conjuntos, como por exemplo na peça EDP_0198 (tábua de forro exterior + remendo de forro exterior), surgiram ligeiras depressões de formato quadrangular em ambas as peças que “colam” entre si, formando um rectângulo na sua continuidade (Fig. 128).

Figura 128 – Marca existente entre os remendos de forro exterior e as tábuas do forro exterior (EDP_0464 e EDP_0198).

Embora não se tenha detectado nenhum tipo de pregadura, estas depressões correspondem claramente à união entre estes elementos. Os remendos eram concebidos de forma a que pudessem depois ser fixados ao cavername, isto é, mesmo que fosse necessário remendar um bocado mais pequeno, a opção foi a de colocar um pedaço maior, de forma a que abarcasse duas balizas, no mínimo. De facto, estes dois pontos de fixação, um em cada ponta, correspondiam às zonas de contacto entre a tábua de forro exterior e as balizas (Fig. 129).

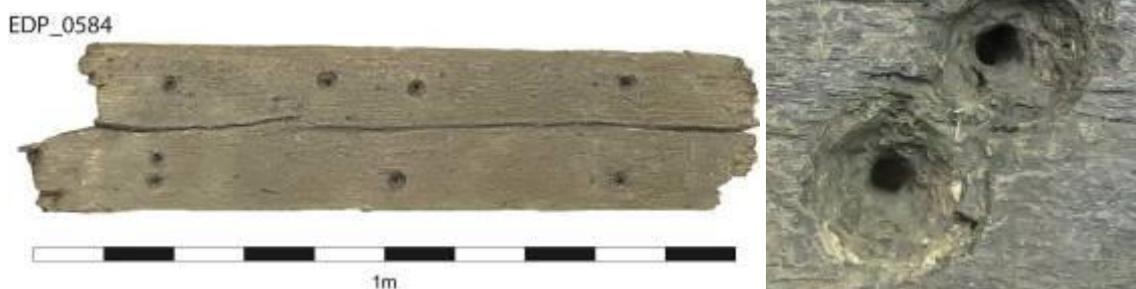
Figura 129 – Tábua de forro exterior EDP_0216 onde se podem observar os cortes e entalhes efectuados de modo a receber os remendos; Pormenor de dois orifícios circulares abertos previamente onde eram colocados pregos de secção quadrada e cabeça circular (EDP_0194).

As tábuas do forro exterior estavam pregadas às balizas com pregos em ferro de secção quadrada, com 0,8 a 1 cm de lado na face interior e 1 a 1,2 cm na face exterior (Fig. 130). Estes pregos têm cabeça circular embutida em orifício previamente aberto (Fig. 130) com 1,8 a 3,5 cm de diâmetro, na face exterior (Fig. 130). Este orifício circular tinha como função permitir que a cabeça do prego ficasse dentro da madeira, conferindo maior segurança à fixação. Paralelamente, contribuía para a melhor performance do navio, já que combatia o atrito.

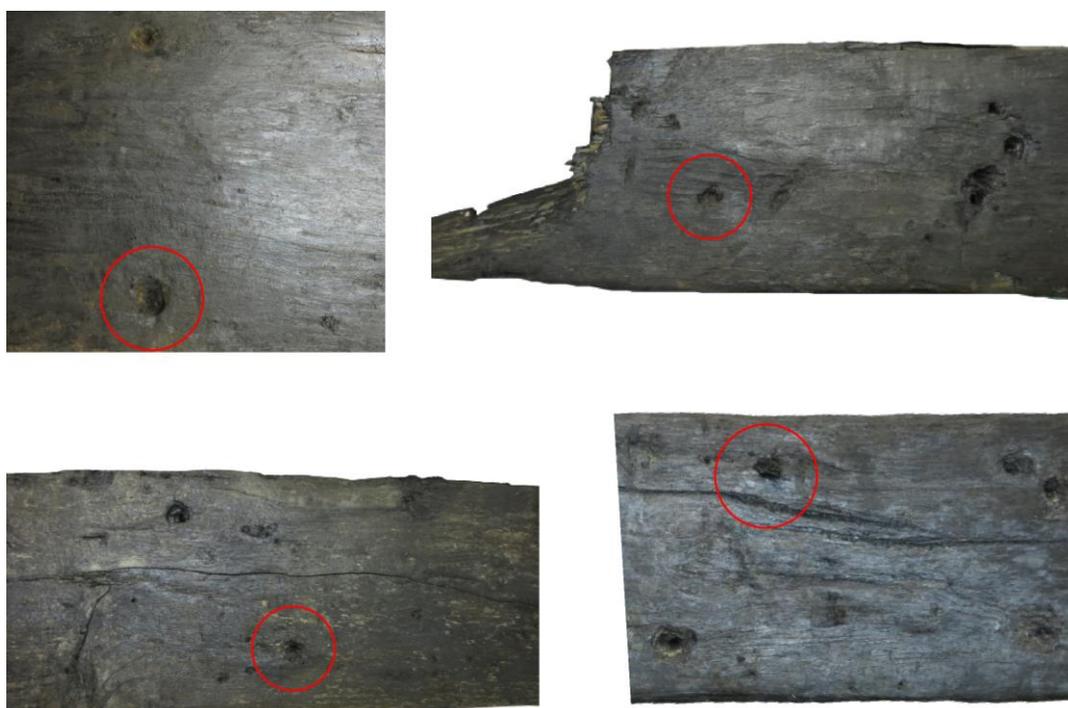
Nenhum tipo de cavilhas em madeira foi utilizado na fixação do tabuado ao cavername. Ainda assim, registaram-se alguns pregos em madeira ou cunhas, de secção quadrangular a troncocónica, com 1 cm de lado, de ponta perdida (Fig. 163), na ligação do sobrecostado ao forro exterior. Não temos a certeza da sua função, mas podem corresponder à fixação provisória do sobrecostado durante a assemblagem. Estes elementos em madeira entravam a partir da face exterior do sobrecostado, não tendo deixado nenhuma marca ou vestígio no cavername.

Figura 130 – Várias tábuas de forro exterior com pregos em madeira ou cunhas. Do canto superior esquerdo no sentido dos ponteiros do relógio: EDP_0094, EDP_0097B(7), EDP_0168 e EEDP_0213.

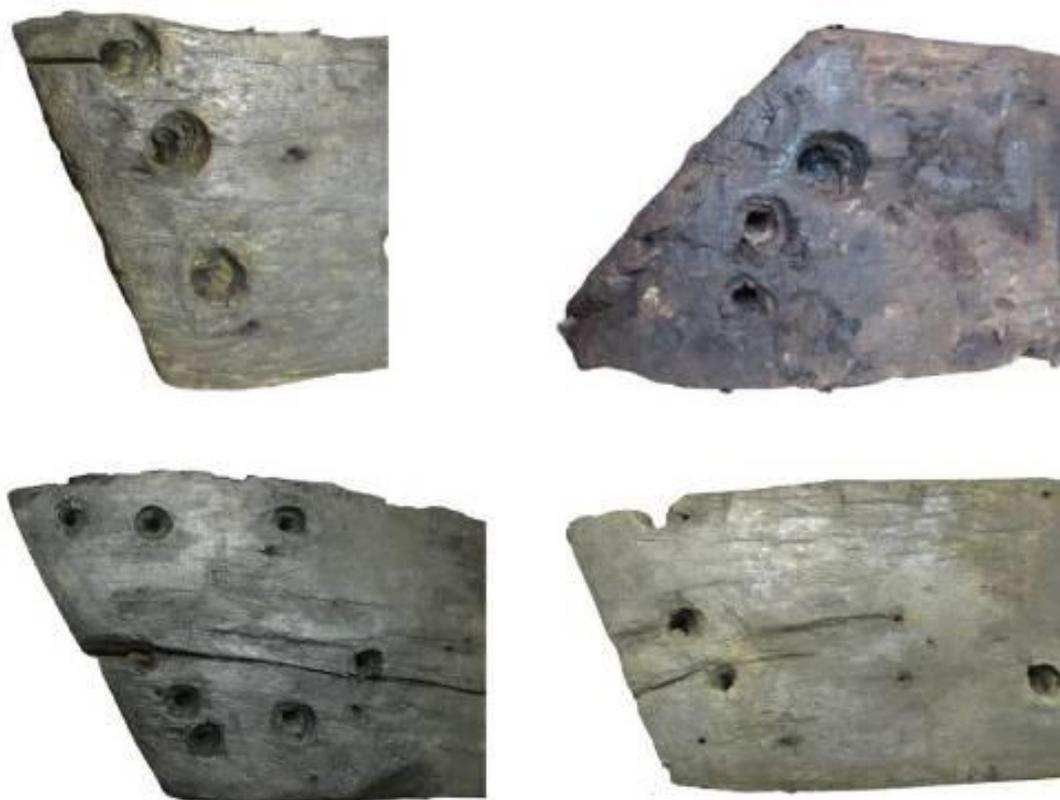
Vários elementos do forro exterior, apresentam numa das extremidades, um corte que não era recto relativamente ao seu eixo, ou seja, possuía uma inclinação aproximada de 120° a 125°. Esta observação remete claramente para o corte oblíquo necessário ao encaixe das tábuas de forro exterior num alefriz, no caso específico de BV1 no do couce de popa. Aliás, as extremidades de popa das tábuas do forro exterior que encaixavam no couce, apresentavam além do corte oblíquo, um chanfro para melhor ajuste no alefriz de popa (Fig. 131).

Figura 131 – Várias tábuas de forro exterior com o entalhe para encaixe no alefriz do couce. Do canto superior esquerdo no sentido dos ponteiros do relógio: EDP_0287, EDP_0344, EDP_0350 e eEDP_0611.

A sua fixação era exactamente igual às outras tábuas, mas na extremidade cortada em oblíquo possuíam em média cinco ou seis pregos em ferro. A propósito destes entalhes, é importante referir que lográmos identificar as tábuas de resbordo de ambos os bordos, sendo a peça EDP_0341 a de Bombordo (Fig. 132) e a tábua EDP_0480 (Fig. 133) a de Estibordo. Isto porque, além do corte oblíquo e do chanfro, ambas as peças possuíam ainda outro chanfro, mas na base, de modo a encaixar no

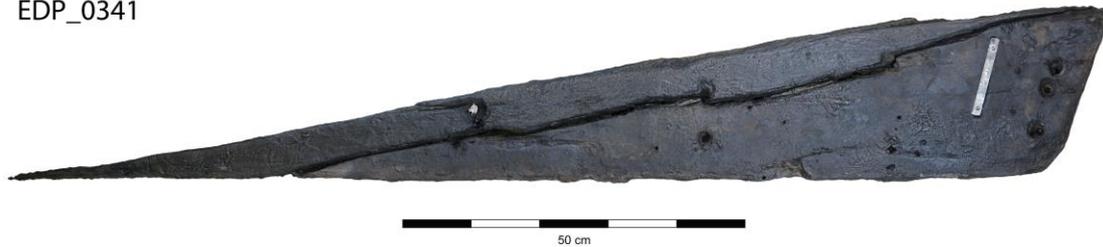
EDP_0341

Figura 132 – Tábua de resbordo de Bombordo (EDP_0341).

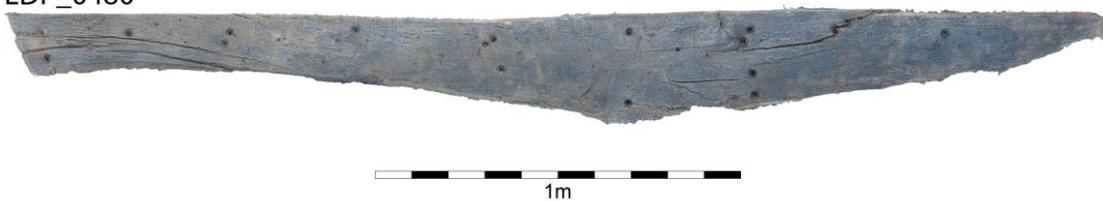
EDP_0480

Figura 133 – Tábua de resbordo de Estibordo (EDP_0480).

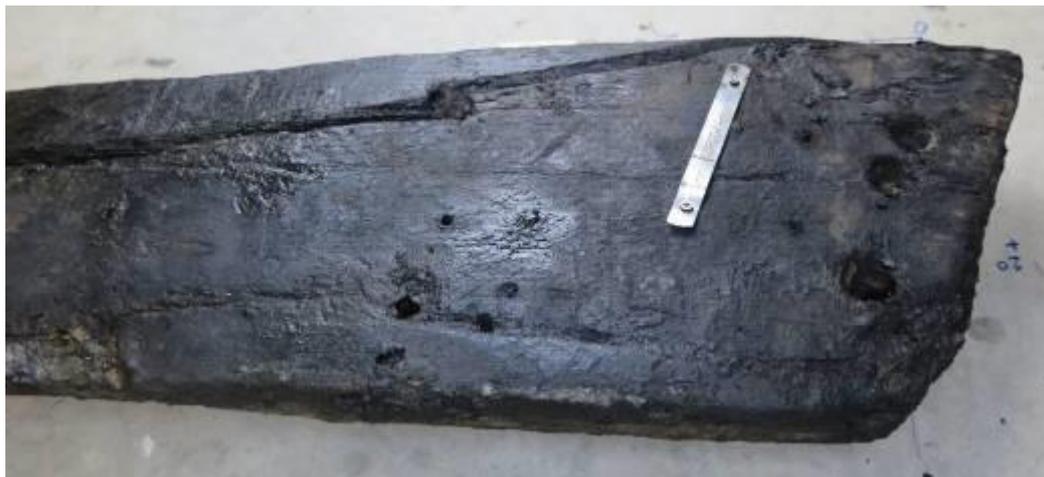
alefriz do prolongamento do couce, já na quilha (EDP_0342/343) (Fig. 134). De facto, ao longo de ambos os alefrizes, a quilha apresenta pregos em ferro de secção quadrangular (Fig. 135), com 0,5 cm de lado, de ponta perdida, que correspondem à fixação das tábuas de resbordo, uma vez que se registam exclusivamente nos alefrizes.

Figura 134 – Pormenor dos chanfros existentes na tábua de resbordo de Bombordo (EDP_0341), que asseguravam o encaixe nos alefrizes de popa, à direita, e da quilha, em baixo.

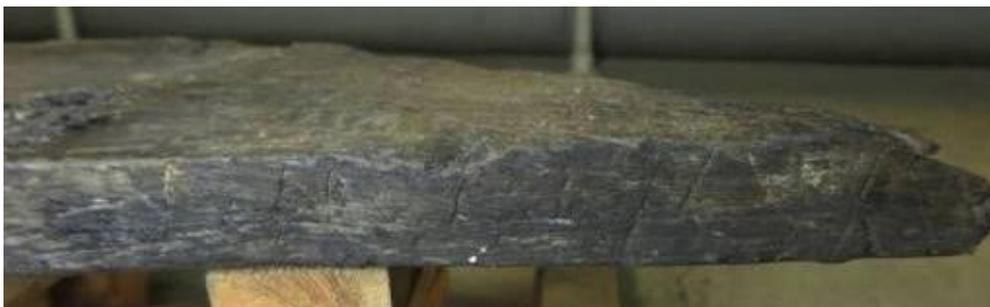
Nas faces laterais, ou seja, o topo e a base em termos funcionais na estrutura do navio, quase todas as tábuas apresentavam inúmeras marcas de gume e serra. Estas marcas deverão corresponder ao momento em que as tábuas do forro exterior foram desbastadas. Por vezes, surgiram casos em que essas marcas eram mais exuberantes, como por exemplo na peça EDP_0196, onde se pode observar claramente um padrão de entalhes em cruz, de que se desconhece a sua génese e propósito (Fig. 136). Na face exterior do tabuado exterior de BV1, detectaram-se algumas marcas singulares, como por exemplo a da tábuia EDP_0525, que parece figurar um peixe, aproveitando a cabeça de um prego como olho (Fig. 137). Além destas marcas surgiram outras de significado indeterminado, como as da peça EDP_0095BeC (Fig. 138), que parecem corresponder à abertura de cabeças triangulares de pregos, idênticas às detectadas, mas que nunca foram terminadas.

Figura 136 – Marcas incisas numa das faces laterais da táboa de forro exterior EDP_0196.

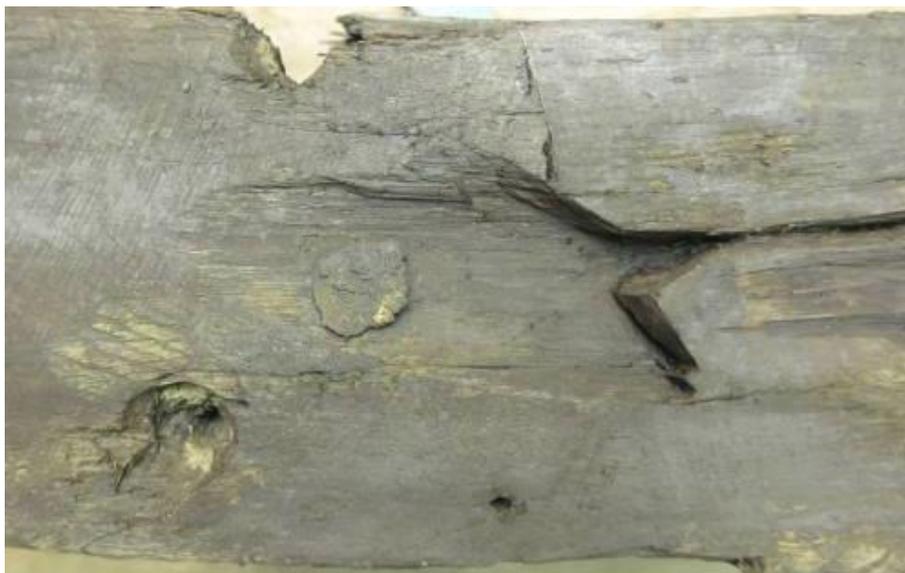
Figura 137 – Marcas incisas na face exterior da peça EDP_0525.

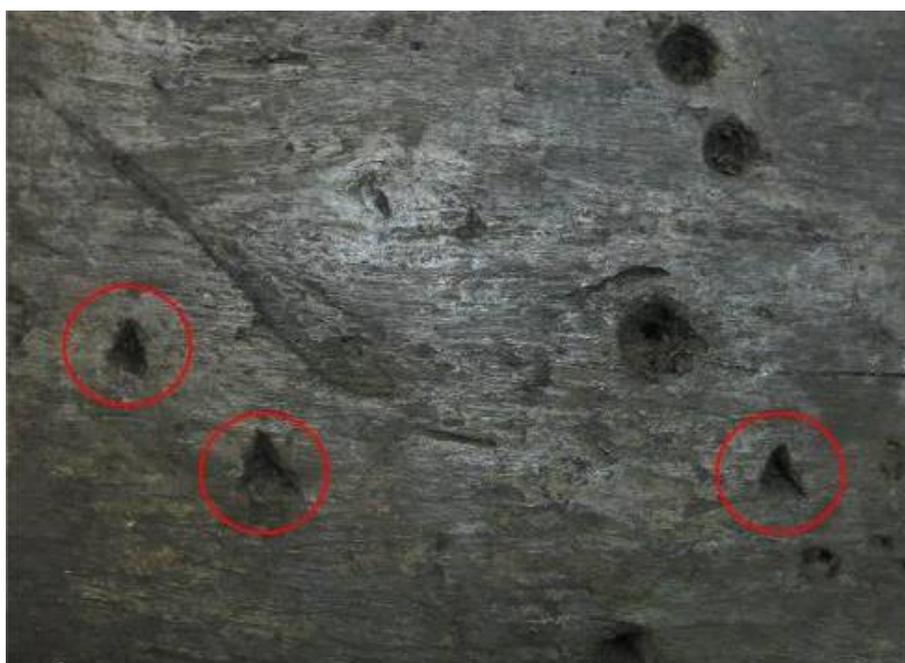
Figura 138 – Marcas incisas na face exterior das peças EDP_0095B e C.

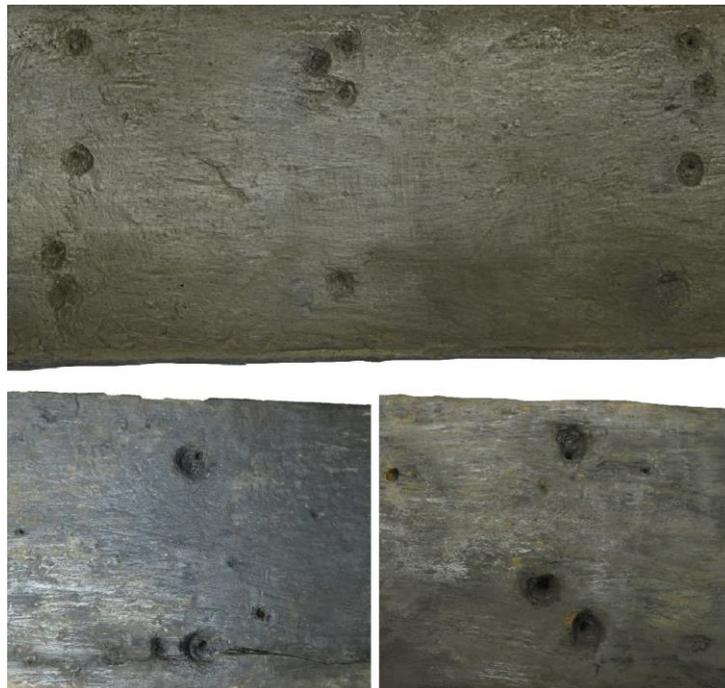
Um outro dado interessante prende-se com a disposição da pregadura na própria tábua. Isto é, em BV1 constatou-se que os pregos foram colocados, regra geral, nas extremidades das tábuas e, quando no meio, junto às arestas (Fig. 139). Esta realidade encontra paralelos nos navios já mencionados e em muitos outros desde o século XV até ao início do século XIX, como por exemplo, o *Marinières* (Villefranche-sur-Mer, França mediterrânica, primeira metade do século XV) (Daeffler, 2007), o *Lomellina* (Villefranche-sur-Mer, França mediterrânica, inícios do século XVI) (Guerout *et al.*, 1989, p. 65), o Emmanuel Point (Pensacola, Flórida, EUA, meados do século XVI)

Figura 139 – Padrão de fixação do forro exterior ao cavername, com a tendência para a colocação dos pregos junto às arestas.

Esta era uma técnica amplamente utilizada um pouco por toda a Europa, sendo lógica a colocação de pregos nas extremidades das tábuas, com vista a assegurar a sua melhor fixação. Já a restante fixação é feita apenas nas zonas de contacto com as balizas, sendo aqui colocados os pregos, tendencialmente junto às arestas, também de modo a garantir a estanquicidade e a distribuir de forma mais eficaz a força necessária para o sucesso da assemblagem. Aliás, nos casos em que existem apenas dois pregos por ligação constata-se que ambos se encontram junto às arestas. Adicionalmente e, apenas nestas zonas de contacto, acompanhando a presença da baliza, eram colocados pregos também a meio (Fig. 139), com o objectivo de reforçar as ligações.

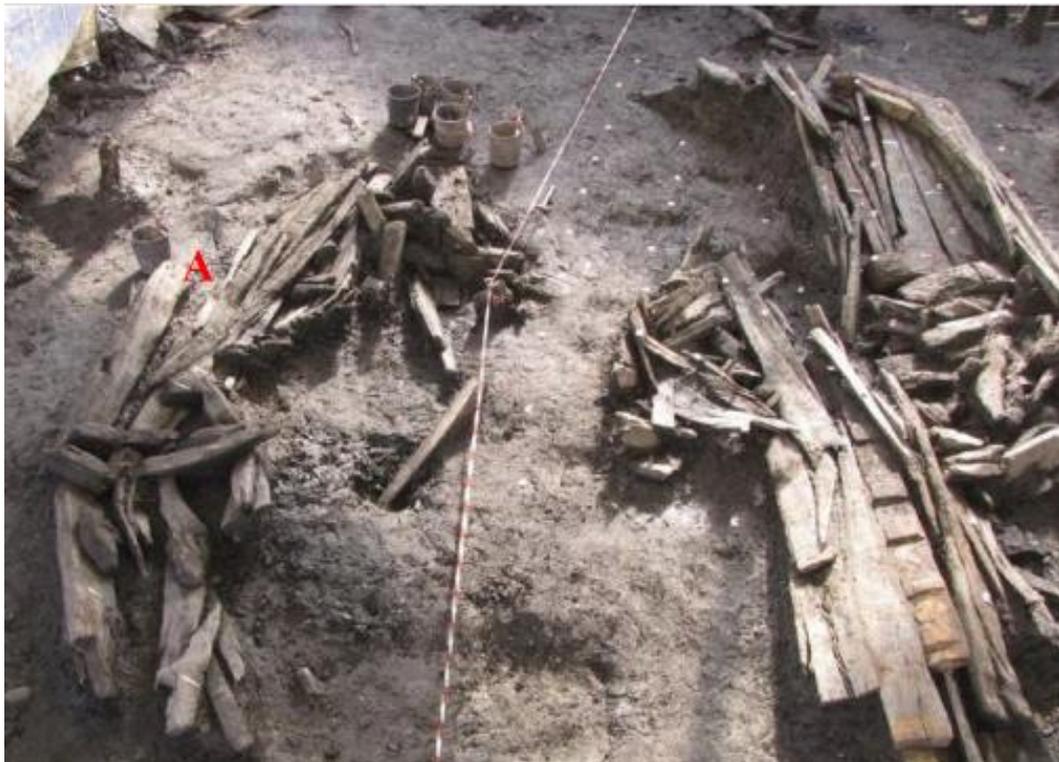
Em BV1 surgiram em número completamente residual, tendo sido identificados apenas 8 fragmentos. Nenhuma conservava o seu comprimento original e a maior tinha 1,78 m (EDP_0367/0475) (Fig. 140). Esta peça encontrava-se próximo da sua posição original e foi descoberta na extremidade Leste da zona escavada (Fig. 141). Possuía 20,5 a 21 cm de largura e 8,5 a 10 cm de espessura. Apresentava uma escarva lisa ou lavada na extremidade conservada (Fig. 142), que fazia a ligação a outro troço da mesma cinta, possivelmente a peça EDP_0446, pois foi encontrada nas imediações

Figura 141 – Vista geral da segunda fase dos trabalhos com a localização da cinta EDP_0367/0475 marcada pela letra "A" a vermelho) (Bettencourt *et al.*, 2013, p. 36).

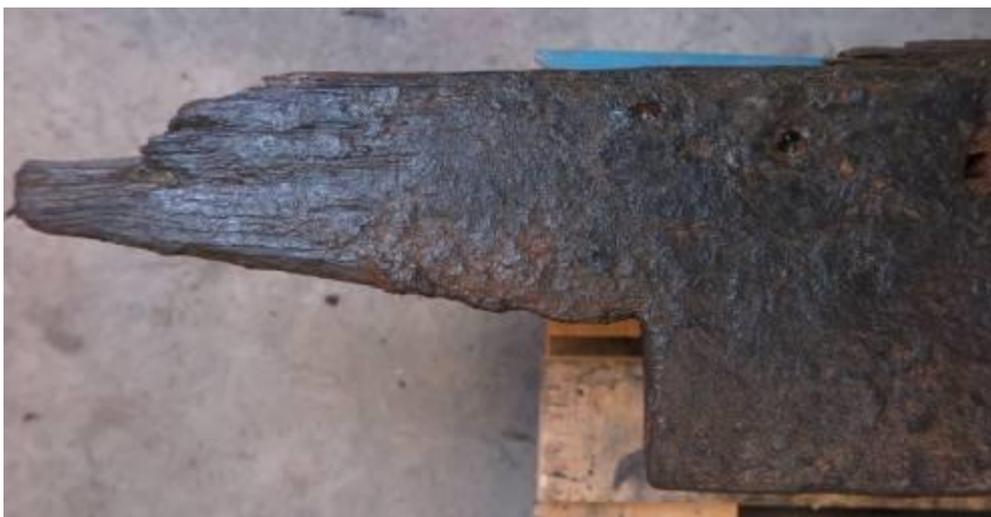
Figura 142 – Escarva existente numa das extremidades da peça EDP_0475.

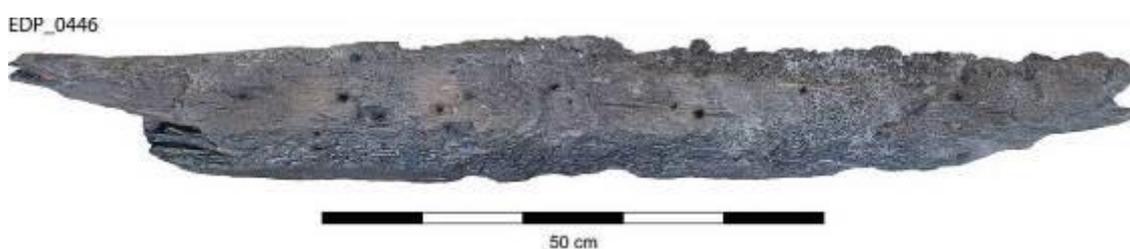
e também apresentava o mesmo tipo de escarva (Fig. 143). Tendo em conta o sítio onde apareceu, poderá constituir a cinta da zona da primeira coberta.

Figura 143 – Cinta EDP_0446 que possivelmente seria a continuação da EDP_0367/0475.

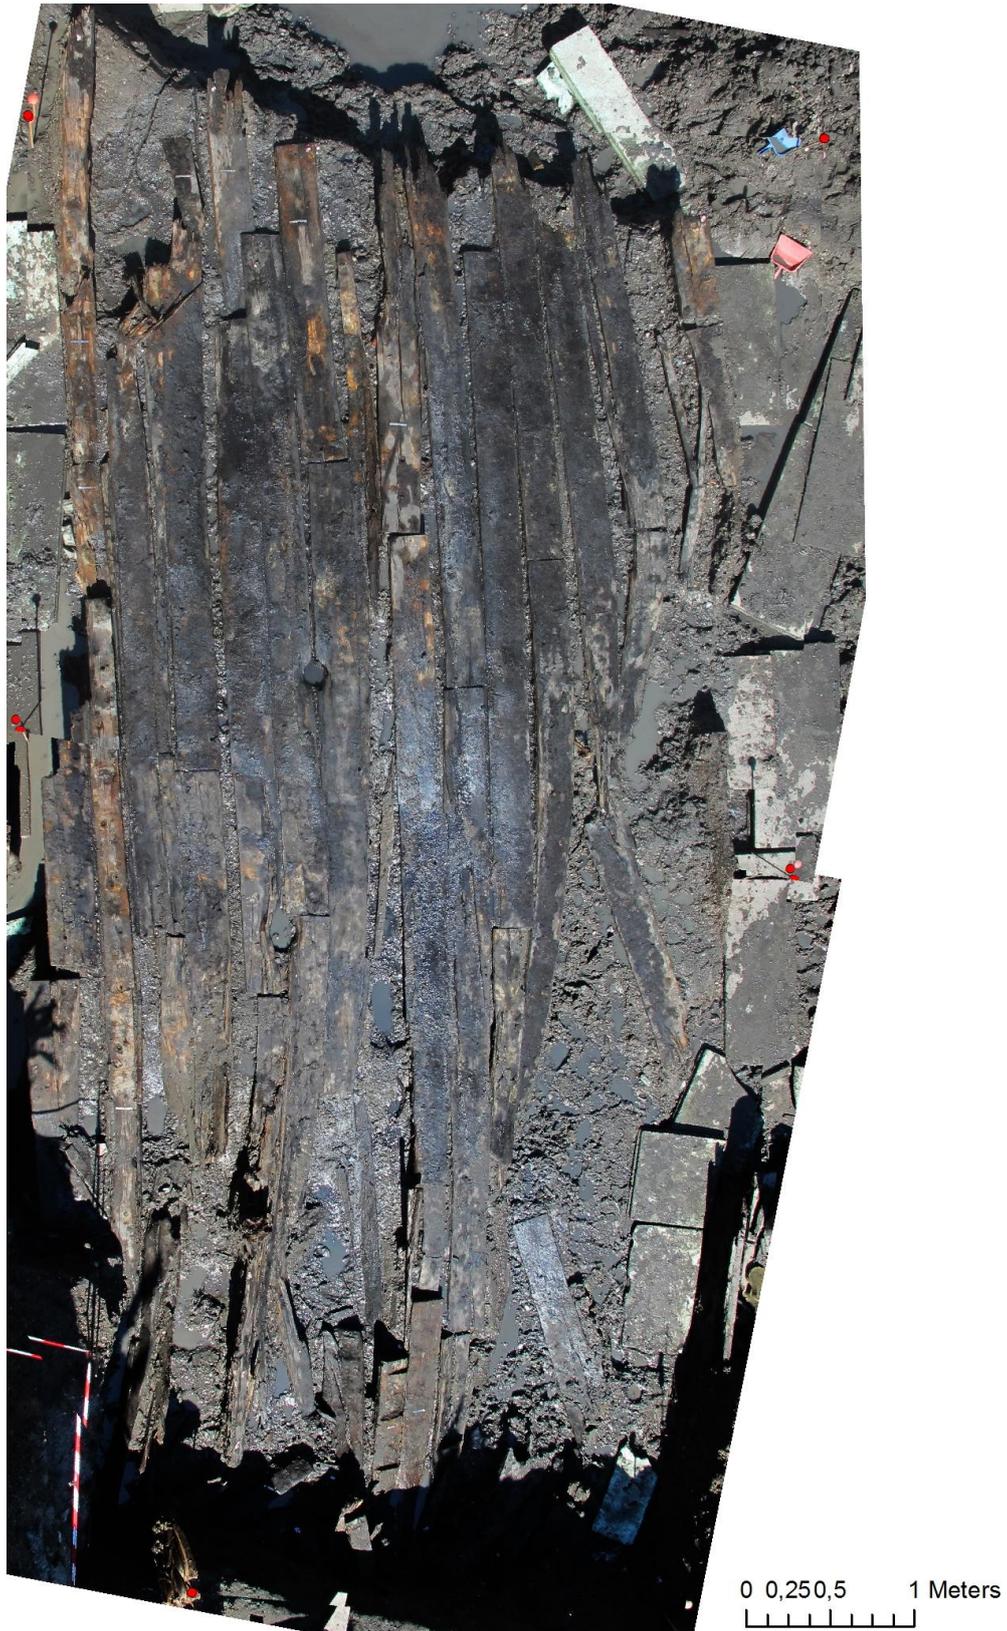
Em BV1, forro exterior, a quilha e o couce foram protegidos por um sobrecostado, composto por um total de 146 elementos, incluindo alguns remendos. Tal como o forro exterior, na zona mais a Norte da estrutura, desde a quilha para Estibordo, possuía também 10 fiadas do sobrecostado bem preservadas, e mais uma ou duas próximas da sua posição original, mas muito fragmentadas (Bettencourt *et al.*, 2013, p. 36). As tábuas completas apresentam comprimentos que variam entre 1,66 m e 4,19 m, larguras entre 20 e 28 cm e espessuras entre 2 e 3,5 cm. Esta espessura é inferior ao tabuado do forro exterior, como era natural acontecer na época (Duivenvoorde, 2012a, p. 241). As tábuas do sobrecostado, à semelhança das do forro exterior, encostavam topo a topo (Fig. 145), não existindo qualquer fixação entre elas.

Figura 145 – O sobrecoestado de BV1 durante a primeira fase dos trabalhos arqueológicos.
(Fotogrametria: arquivo CHAM).

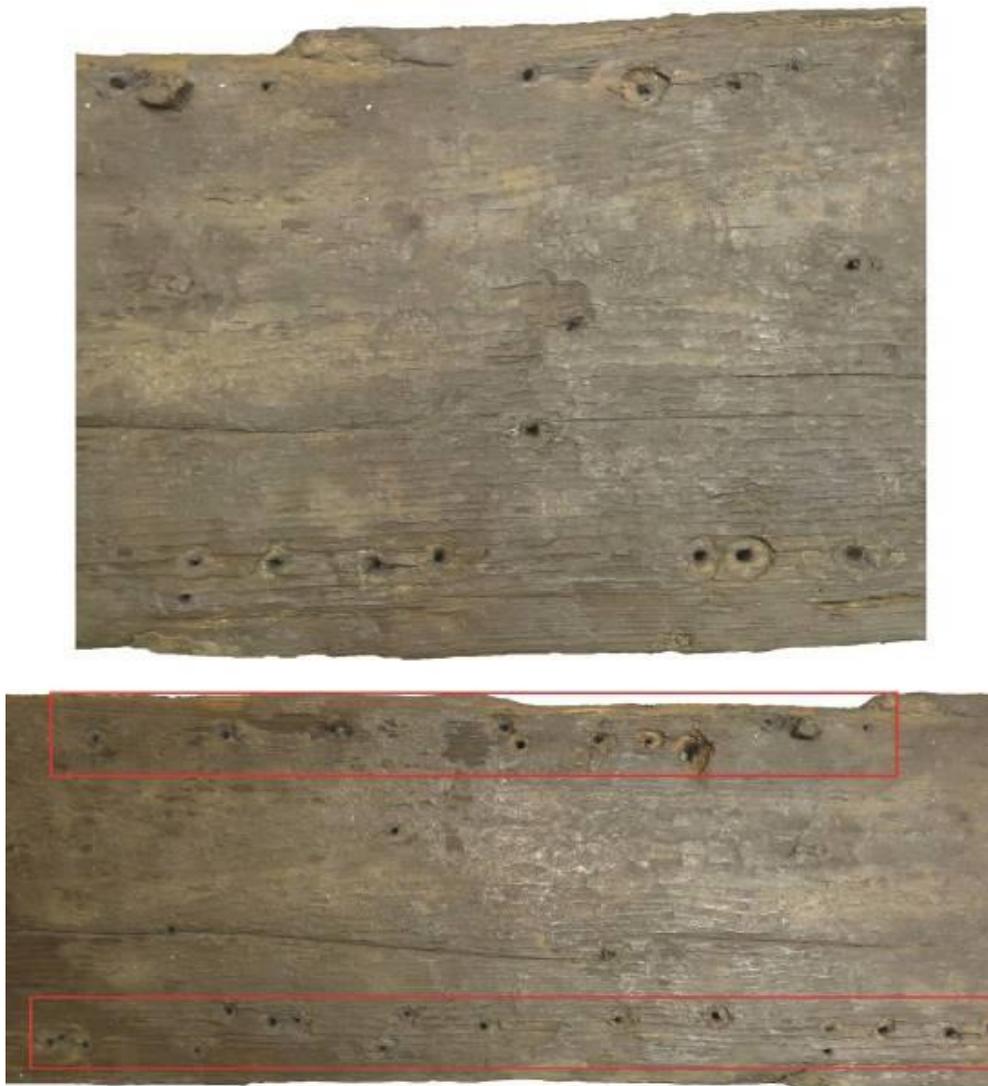
Figura 146 – Tábua de sobrecostado EDP_0245 onde se observa claramente a predominância da colocação dos pregos junto às suas arestas, assinalada a vermelho.

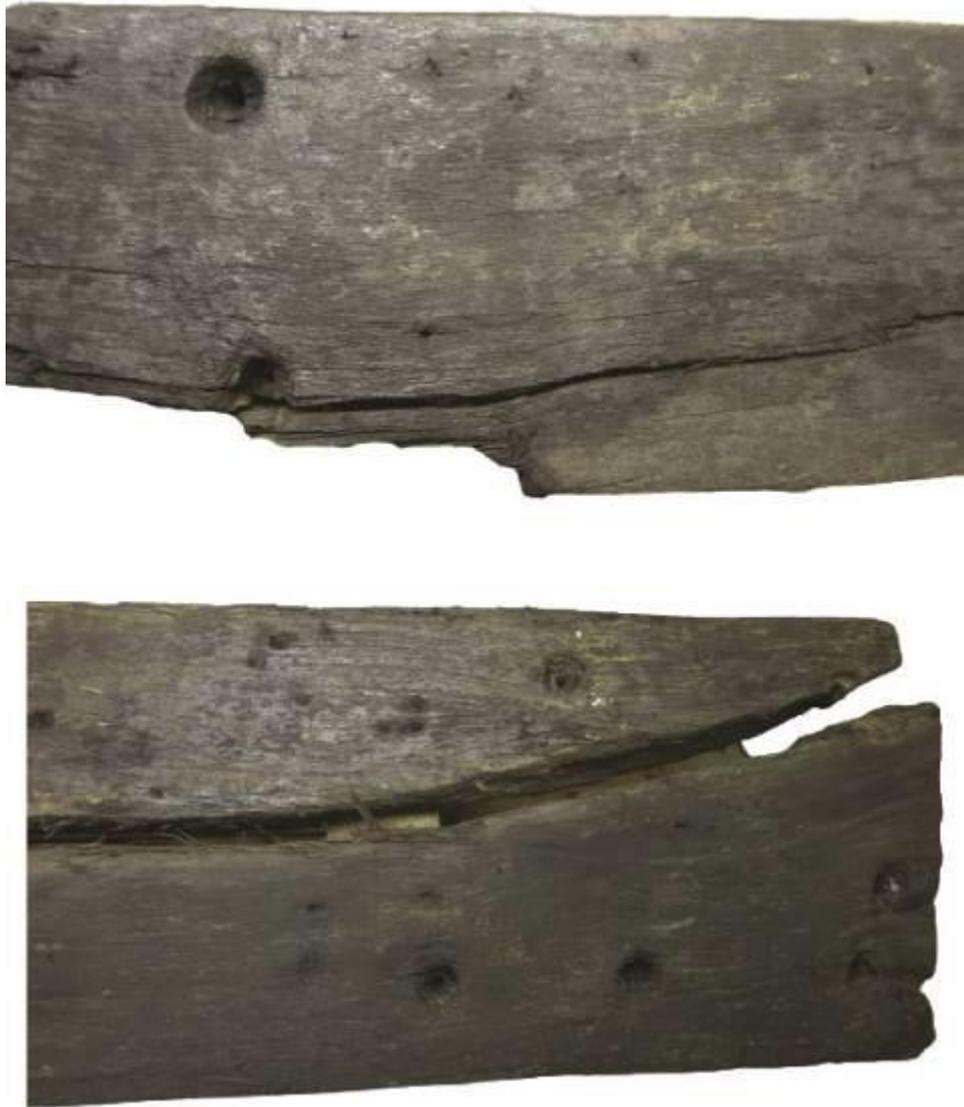
Figura 147 - Exemplos de tábuas de forro exterior em que se observam os pequenos orifícios correspondentes aos pregos que entravam a partir do sobrecostado e aqui morriam.

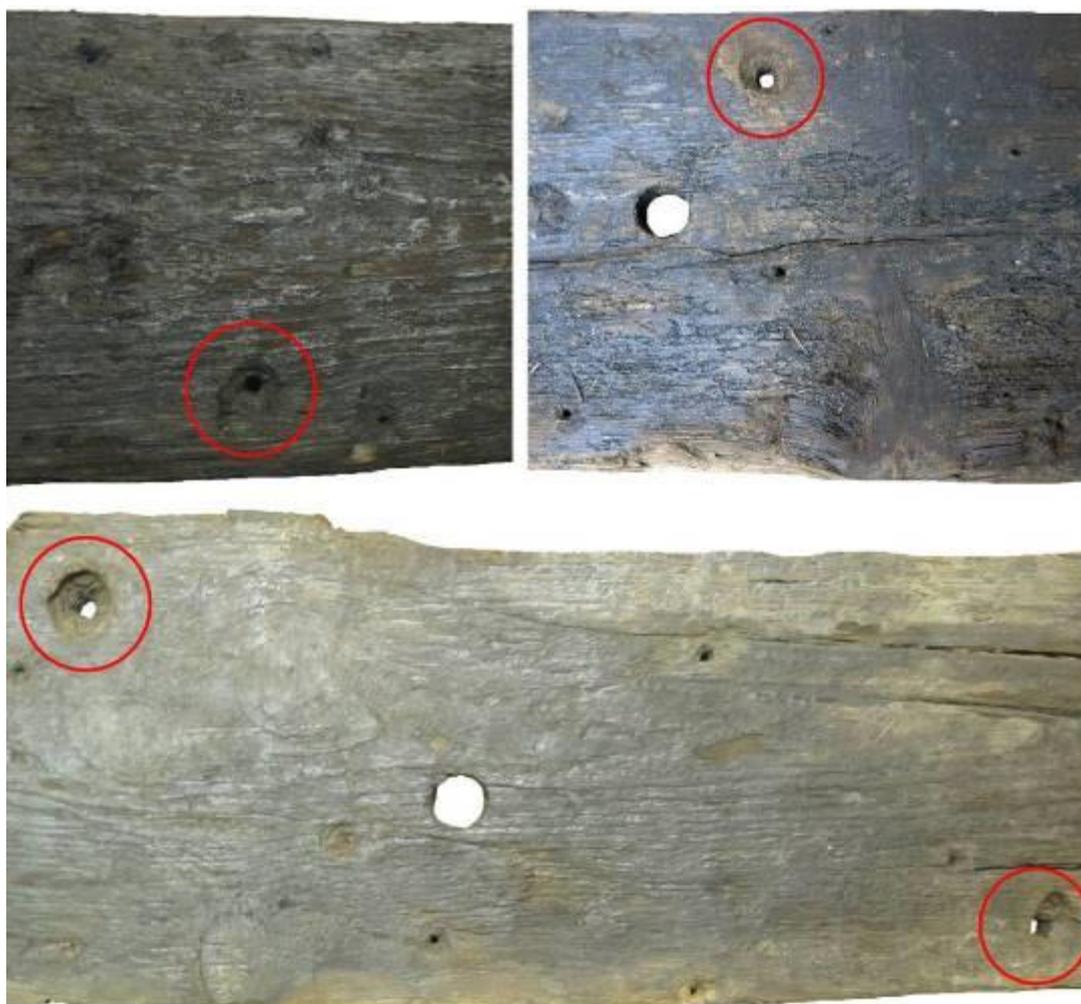
Figura 148 – Tábuas de sobrecostado EDP_0255_EDP_0099 e EDP_0245, onde se observam os pregos, assinalados a vermelho, que faziam a ligação sobrecostado – forro exterior – cavername.
