Boa Vista 1: estudo arqueológico de um navio na Lisboa Ribeirinha (séculos XVII-XVIII)

Volume 1 – Texto

**Tese de Doutoramento em História,
especialidade de Arqueologia**

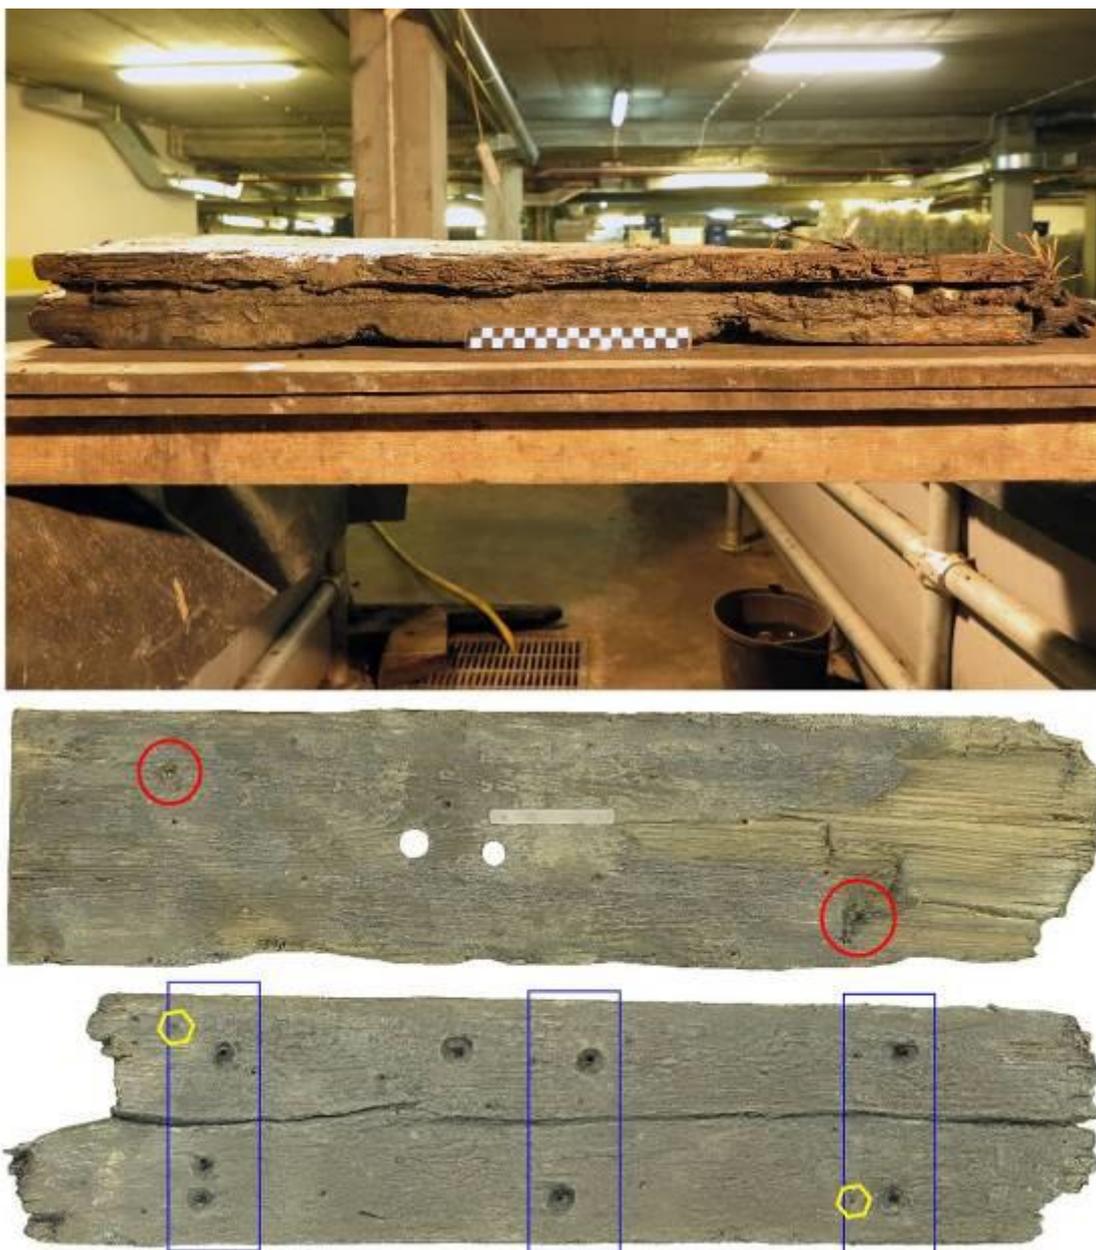
Figura 149 – De cima para baixo: conjunto EDP_0584; tábuas de sobrecostado com os pregos que faziam a ligação sobrecostado – forro exterior – cavername assinalados a vermelho; tábuas de forro exterior (a amarelo as marcas deixadas pelos pregos que entravam no sobrecostado e a azul a localização do cavername, com base nos negativos existentes na face interior.

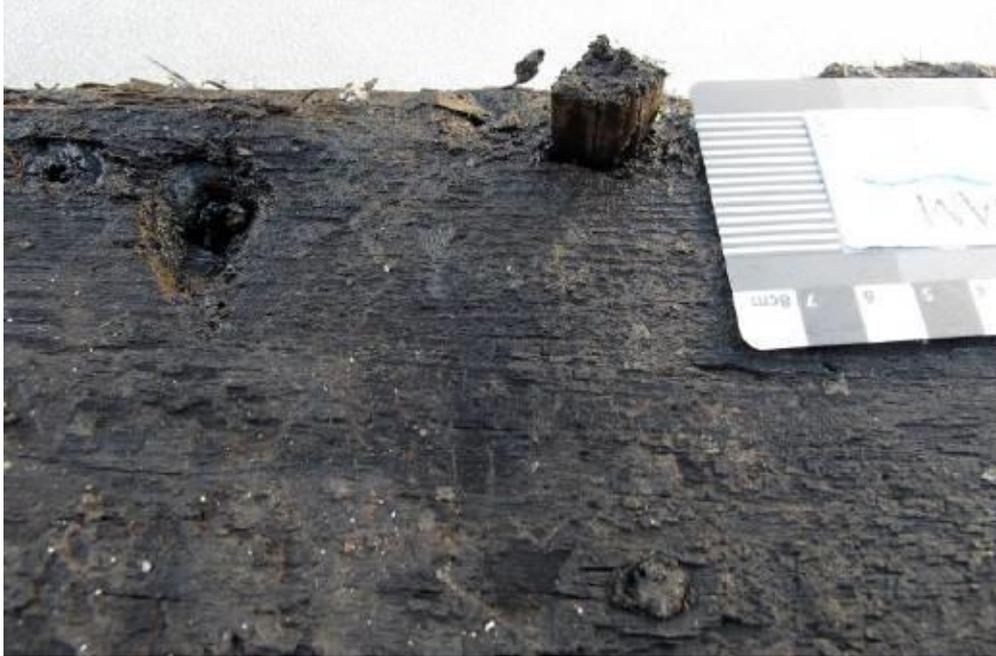
Como referido anteriormente, a propósito das tábuas de forro exterior, foram registadas pequenas cunhas em madeira, de secção quadrangular, com 1 cm de lado (Fig. 150), que deverão ter sido utilizadas provisoriamente aquando da colocação do sobrecostado. Entram na face exterior do sobrecostado, atravessam-na ponta a ponta e morrem a meio das tábuas de forro exterior.

Figura 150 – Prego ou cunha em madeira que fazia a ligação provisória do sobrecostado ao forro exterior na tábua EDP_0247 (Bettencourt et al., 2013, p. 38).

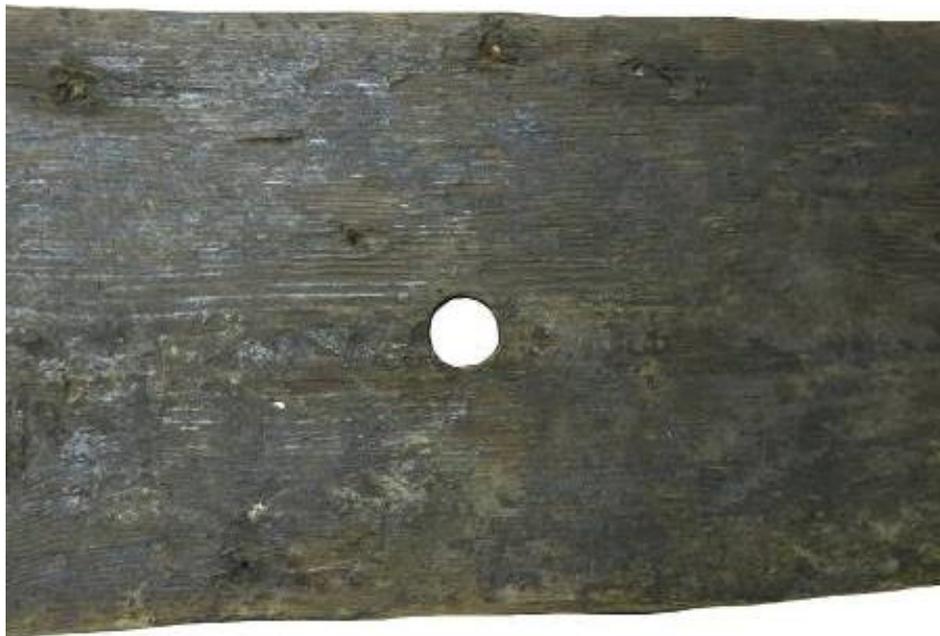
Em alguns exemplares surgem orifícios circulares com 2,5 a 3,2 cm de diâmetro, que atravessam a tábua em toda a sua espessura, mas que não deixaram qualquer negativo nas tábuas do forro exterior, desconhecendo-se até ao momento a sua função (Fig. 151). A este propósito, no *Batavia* (Beacon Island, Austrália, 1629) foram detectados o mesmo tipo de orifícios, mas de maiores dimensões (5,1 a 6,4 cm de diâmetro). A necessidade de fixar a tábua de sobrecostado ao forro exterior, implicava que a primeira encaixasse da forma mais estanque possível. Por outras palavras, as tábuas de sobrecostado eram “recortadas” por forma a encaixar na preexistência definida anteriormente pelo cavername, cintas e forro exterior (Duivenvoorde, 2008, p. 178). Todavia, embora a lógica possa ter sido a mesma, em BV1 não terá sido bem isto que se passou. Os orifícios identificados são circulares e aproximadamente do diâmetro das cabeças dos pregos registados, quer no forro exterior quer nas cintas e que faziam a sua ligação ao cavername. Contudo, esses pregos tinham todos a cabeça circular embutida, ou seja, não havia qualquer necessidade de abrir nenhum orifício no sobrecostado de modo que as cabeças ficassem à face. Assim, permanece a dúvida sobre a sua função.

No seu interior, estes orifícios apresentavam também pêlo de animal misturado com lama e nafta, que cobriam todo o contexto. Todos os elementos do sobrecostado possuíam tais orifícios. As tábuas completas possuem quase sempre dois orifícios, registando-se nalguns casos três. Já nas tábuas incompletas surge só um, ou nos exemplares mais fragmentados vestígios de um, daí a conjectura. É importante referir que estes orifícios estavam colocados sempre na mesma zona, entre 30 a 50 cm de cada uma das extremidades.

Figura 151 – EDP_0235 onde se observam os orifícios circulares detectados nas tábuas de sobrecostado.

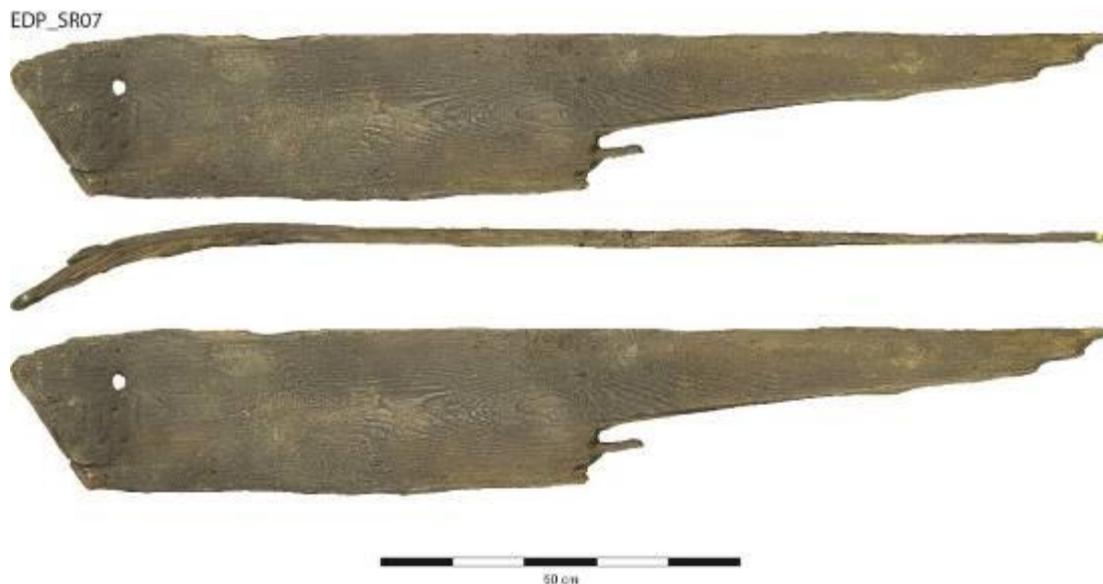
Um outro dado interessante, sobre o forro sacrificial de BV1, foi o facto de apenas terem sido registadas três tábuas (EDP_0406, EDP_0624 e EDP_SR07) com o corte em oblíquo. É certo que as tábuas de sobrecostado não encaixam propriamente em nenhum alefriz, mas do ponto de vista hidrodinâmico e da performance do navio, não parecia, à partida, ter muita lógica. Contudo, quando analisadas em pormenor, apenas uma (EDP_SR07) das três tábuas referidas apresenta além do corte oblíquo, registado nas extremidades de popa das tábuas do forro exterior, uma curvatura que denuncia a sua utilização da zona do couce de popa (Fig. 183). A peça EDP_0624, que correspondia à segunda fiada do sobrecostado de Estibordo (Fig. 152), mas também EDP_0406 (Fig. 153) apresentavam apenas o corte oblíquo.

Figura 152 – EDP_SR07 onde se pode observar o corte oblíquo e a curvatura para se adaptar melhor às linhas do próprio navio.

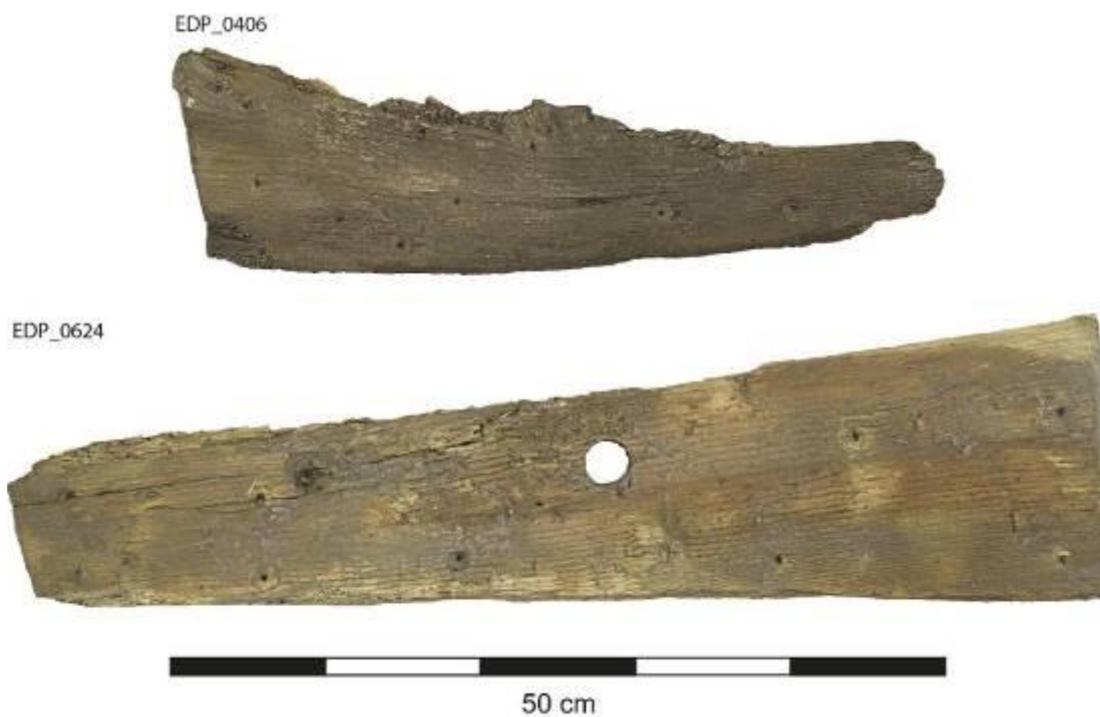
Figura 153 – EDP_0406 e EDP_0624 com os cortes em oblíquo para se ajustarem melhor ao forro exterior.

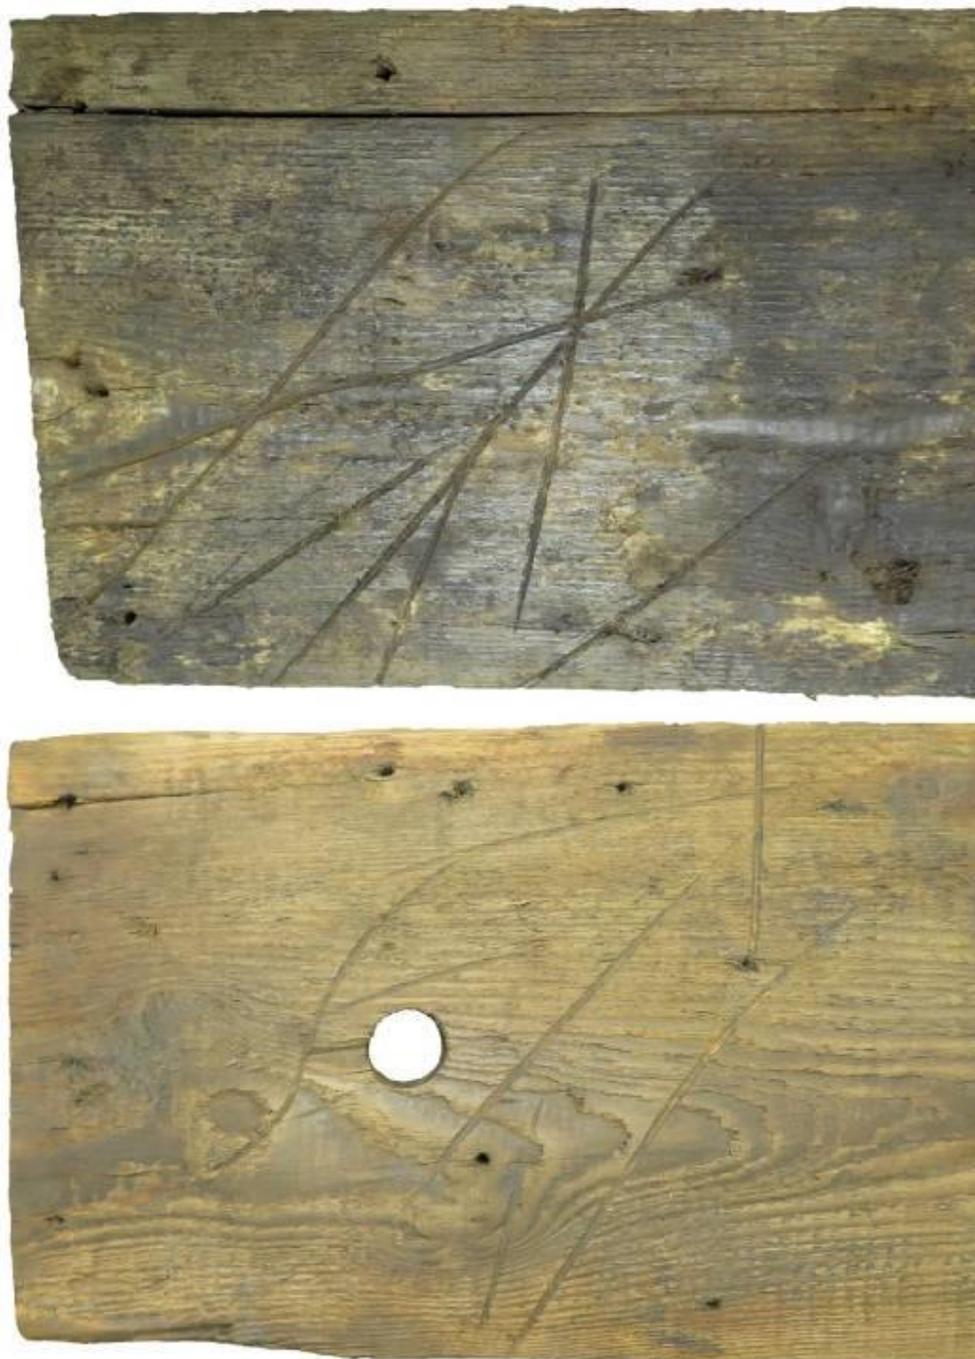
Em 7 tábuas foi possível observar marcas incisadas (Fig. 154), de significado desconhecido, mas que poderão constituir uma marca do lenhador que procedeu ao

abate da árvore, do proprietário, do carpinteiro naval, ou até do estaleiro onde foi construído. Nas 7 tábuas em que foram registadas, as marcas são muito semelhantes, encontram-se sempre numa das suas extremidades e sempre na sua face interior.

Figura 154 – Marcas incisas nas tábuas de sobrecostado EDP_0235, em cima, e EDP_0247, em baixo.

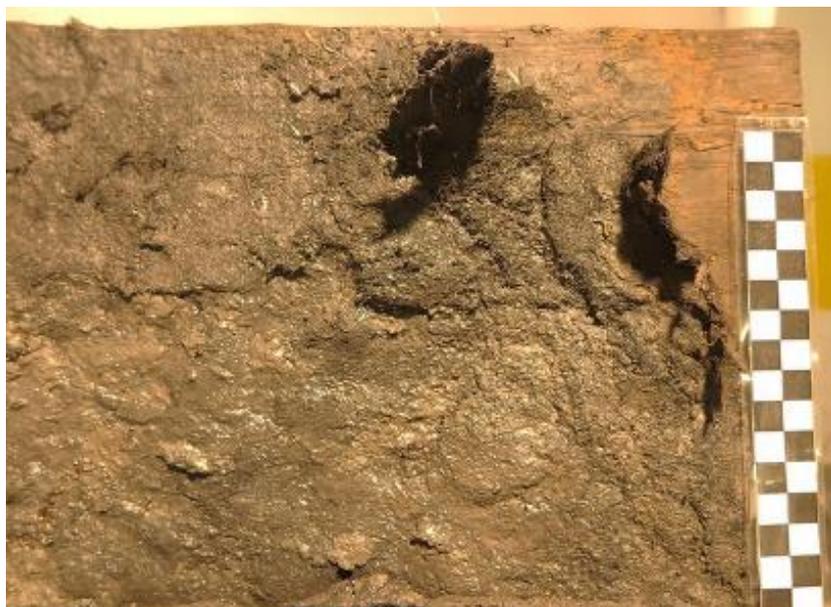
Figura 155 – Pêlo de cavalo existente entre as tábuas de forro exterior e de sobrecostado EDP_0584.

De facto, a camada de pêlo de animal que se encontrava entre o forro exterior e o sobrecostado (Fig. 155), estava completamente impregnada com nafta, pelo que se efectivamente foi utilizada alguma resina ou aglutinante é quase impossível percebê-lo. Talvez através de análises químicas fosse possível, mas não houve possibilidade de realizá-las, em tempo útil.

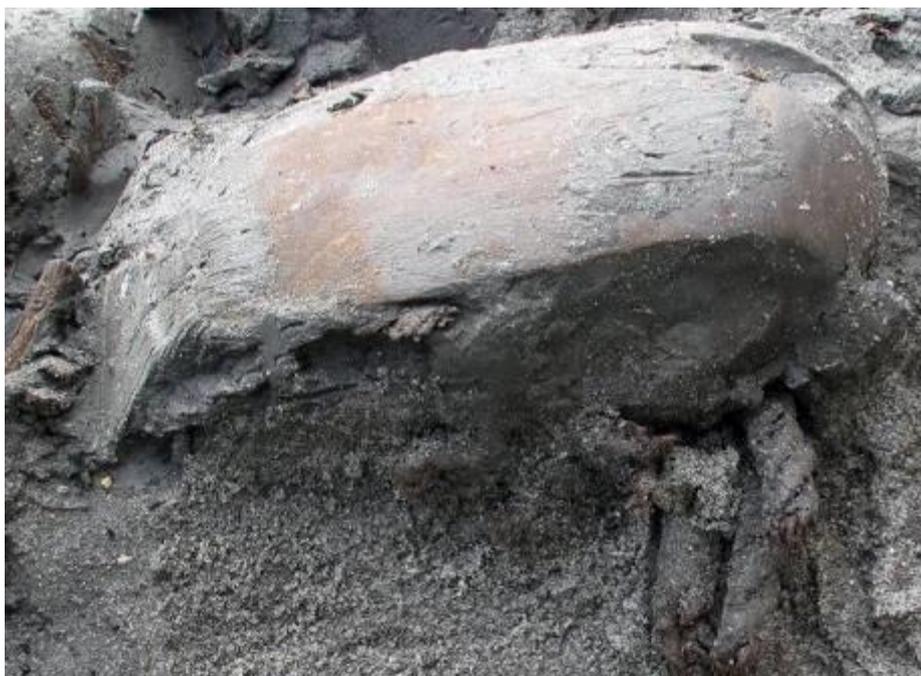
Figura 157 – Moitão e cabos in situ localizados sobre a estrutura do navio e que se encontravam directamente associados a ele. (Foto: arquivo CHAM).

No contexto de BV1 foram exumadas apenas três peças de poleame, todas elas de laborar: dois moitões, um maior do que o outro, e um cadernal, este último incompleto. As peças de poleame encontravam-se todas em bom estado de preservação e imediatamente sobre e na periferia da embarcação, envoltas em alguns cabos (Fig. 157). São os únicos materiais seguramente associados ao navio, uma vez que se encontravam em contacto directo com o mesmo. Com efeito, não só as peças de poleame, mas também praticamente todos os outros materiais foram encontrados na UE [1001], ou seja, durante o momento de abandono do navio, quando este já se encontrava completamente destruído e o que dele sobejava estava coberto por um depósito-argilo-arenoso resultante da acção hidrodinâmica do rio Tejo, que se fazia sentir na baía da Boa Vista. De facto, os outros materiais identificados neste depósito possuem um espectro cronológico bastante amplo, o que inviabiliza que se relacionem com o navio em simultâneo, ao contrário das peças de poleame, bem como alguns cabos⁴⁴.

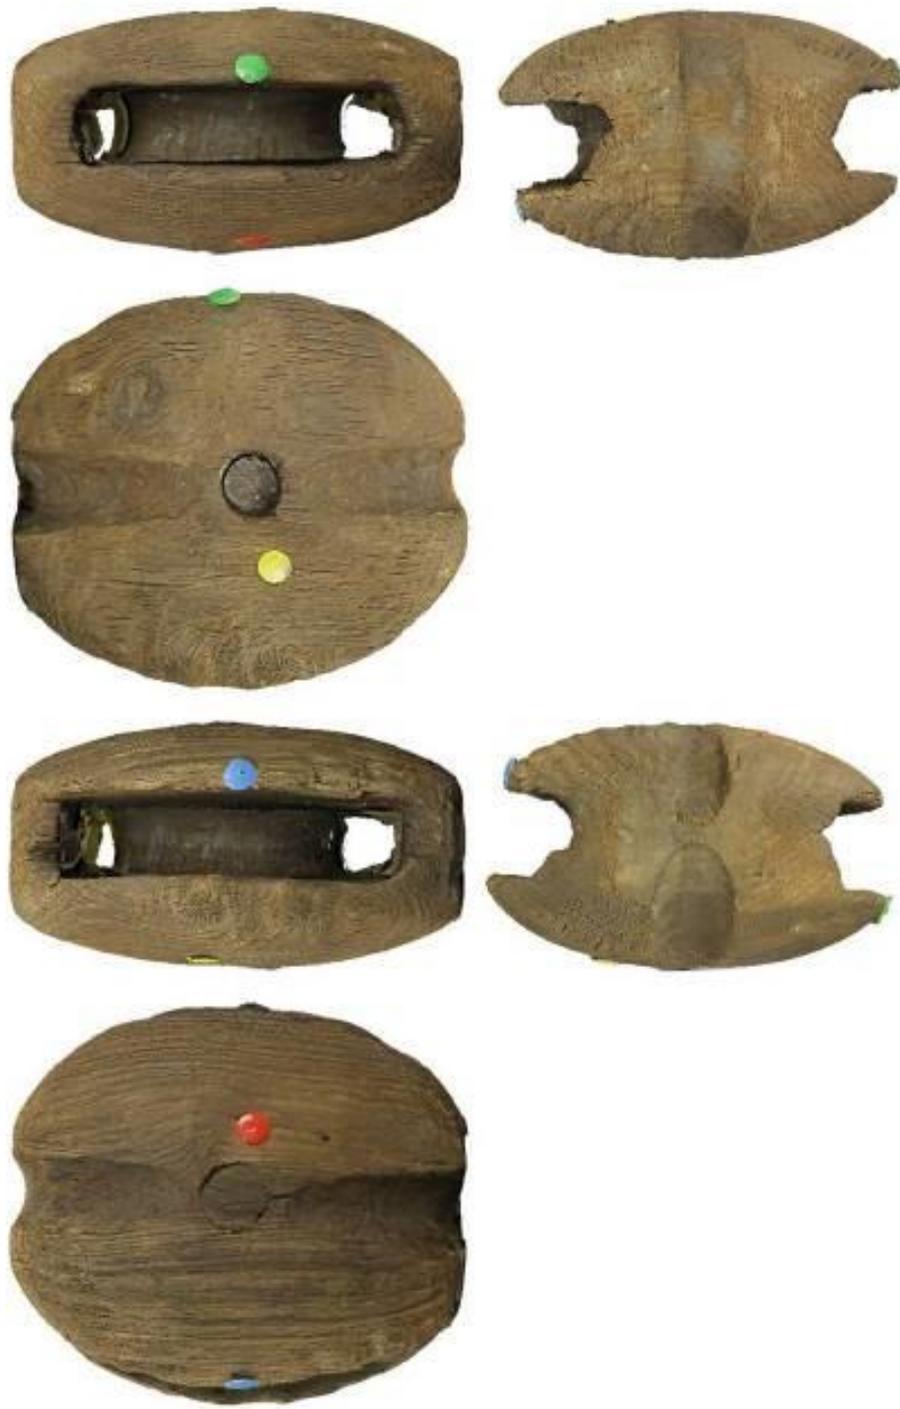
Figura 158 – Moitão pequeno.

A peça EDP [1001] moitão pequeno possui 14 cm de comprimento, 11,9 cm de largura e 7,4 cm de espessura e foi talhada num único bloco de madeira (Fig. 158). Apresenta um gorne com 11,7 cm de comprimento por 2,8 cm de largura que atravessa a peça a toda a sua largura e onde trabalhava a roda ou roldana, também ela em madeira (Fig. 159). A roldana tinha 2,1 a 2,2 cm de largura, pelo que o cabo que aí trabalhava tinha de ter no máximo 2 cm de diâmetro. A roldana trabalhava em torno de um perno com 7,4 cm de comprimento e 2,2 cm de diâmetro (Fig. 160), atravessando a peça de um lado ao outro.

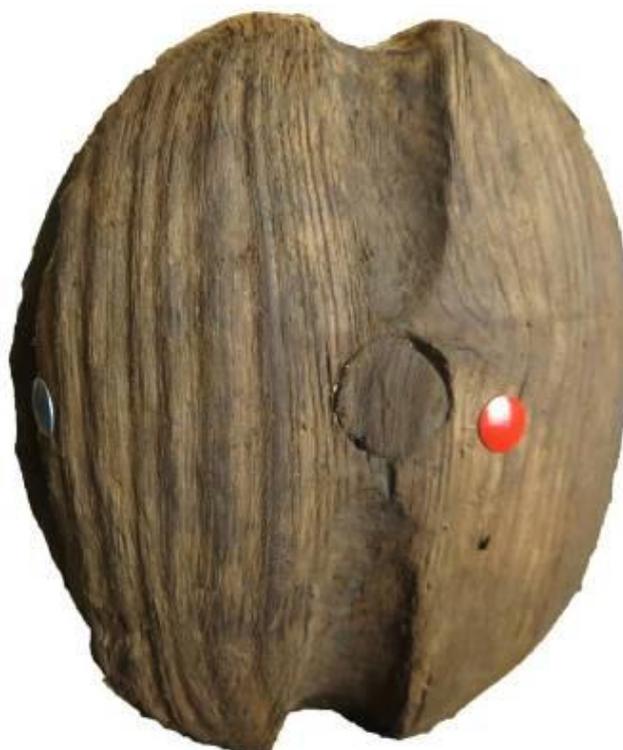
Figura 160 – Pormenor do perno.

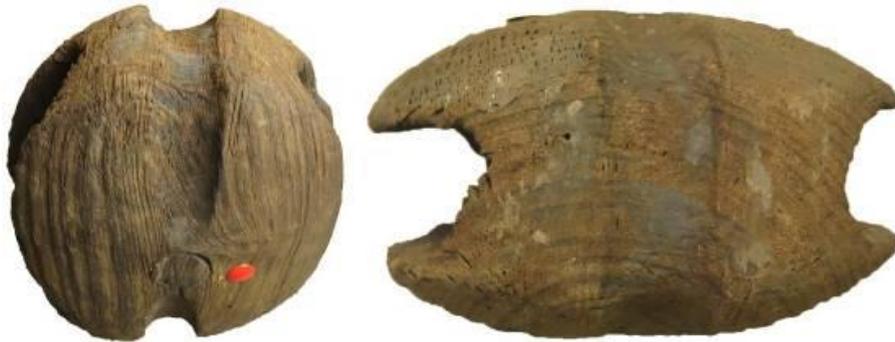
Figura 161 – Pormenor dos entalhes feitos para receber a alça que ligavam o moitão a outras peças.

Na zona central e em ambas as faces, este moitão pequeno possui dois entalhes em meia cana, com 4,6 a 5,5 cm de comprimento, 2,6 a 2,7 cm de largura e profundidade entre 0,8 e 1,2 cm. Estes entalhes vão afunilando em direcção ao perno e acabam por abraçar a peça (Fig. 161). Contudo, numa das extremidades esse entalhe está incompleto, não se unindo ao do outro lado, porque era aí que o cabo de laborar entrava no gorne. Essa parte é considerada o topo da peça. Era precisamente nestas depressões que se colocavam as alças que faziam a ligação do moitão ao restante aparelho do navio. É assim possível concluir que este moitão estava suspenso ou retesado⁴⁵, podendo ser parte integrante do sistema de içar e arrear mastaréis e/ou vergas. Este tipo de moitão é conhecido por “moitão biconvexo”, tendo em conta a sua forma. Tratam-se de peças que começaram a ser fabricadas nos inícios do século XVII, tendo-se generalizado a sua utilização durante a mesma centúria. Independentemente da sua dimensão, este tipo de peça foi utilizado até meados do século XIX, como o atestam as fontes documentais, bem como as evidências arqueológicas de numerosos sítios de naufrágio (Corder, 2007, pp. 153-156).

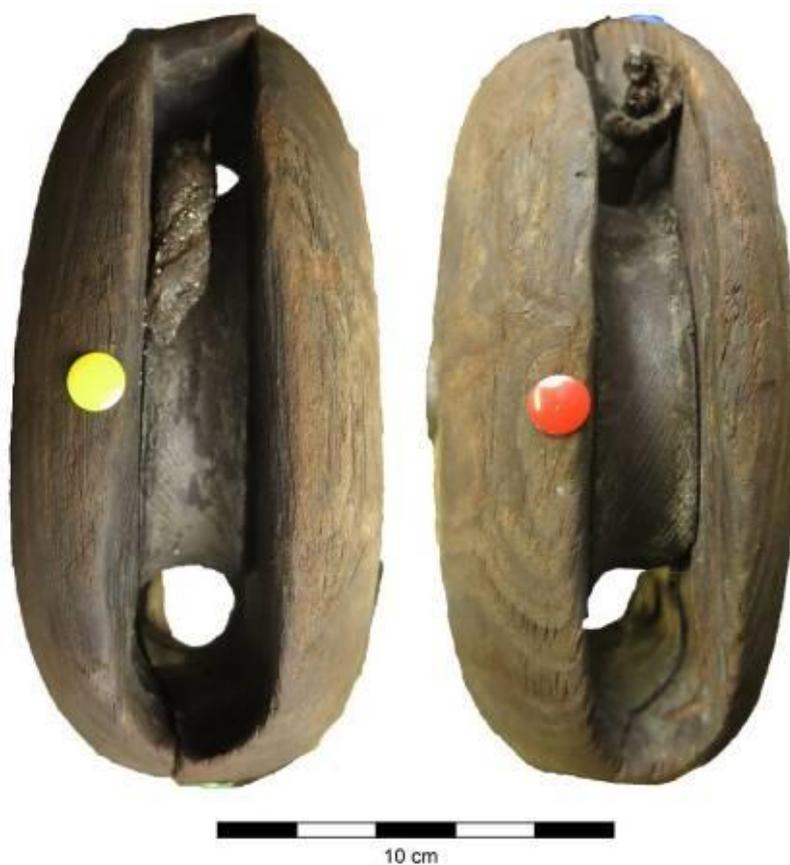
Figura 163 – Pormenor do gorne e da roldana.

A peça EDP_[1001] moitão grande encontrava-se partida no sentido longitudinal (Fig. 162). Foi talhada num único bloco de madeira e possui 18 cm de comprimento, 13,5 cm de largura e 8,2 cm de espessura. Apresenta um gorne, com 14,4 cm de comprimento por 2,3 cm de largura, que atravessava a peça a toda a sua largura e onde trabalhava a roda ou roldana, também ela em madeira (Fig. 163). A roldana tinha 2 a 2,1 cm de largura, pelo que o cabo que aí trabalhava tinha de ter no máximo 2 cm de diâmetro. A roldana girava em torno de um perno (Fig. 164) com 7,6

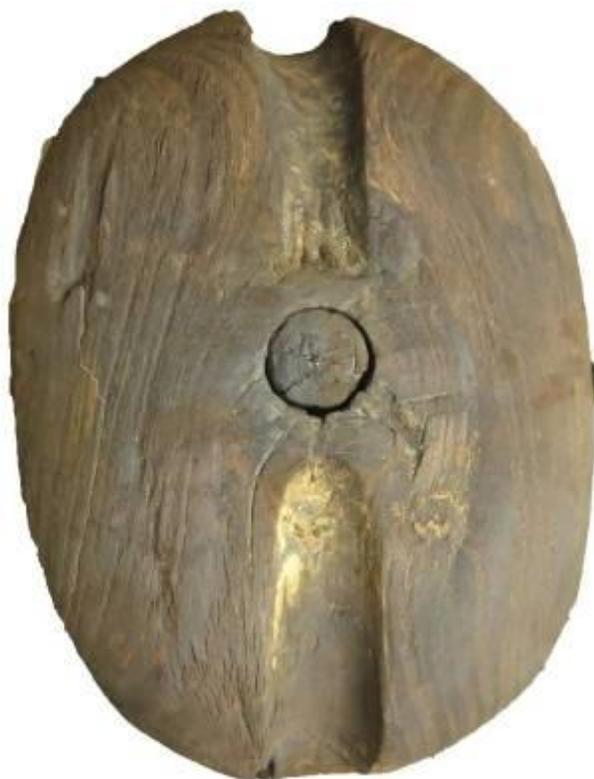
Figura 164 – Pormenor do perno.

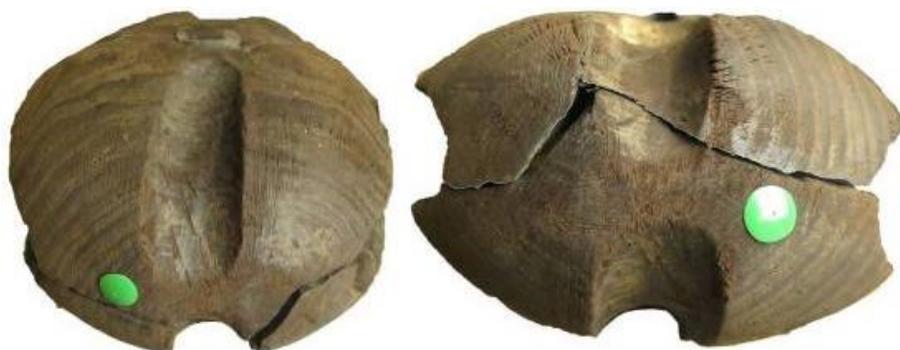
Figura 165 – Pormenor dos entalhes feitos para receber a alça que ligavam o moitão a outras peças.

Tal como o moitão pequeno, também este possui, na zona central e em ambas as faces da peça, dois entalhes em meia cana, com 5,3 a 7,2 cm de comprimento, 2,3 a 2,5 cm de largura e profundidade entre 0,7 e 1,2 cm. Estes entalhes vão afunilando em direcção ao perno e acabam por abraçar a peça (Fig. 165). Numa das extremidades possui os mesmos entalhes detectados no exemplar de menor dimensão.

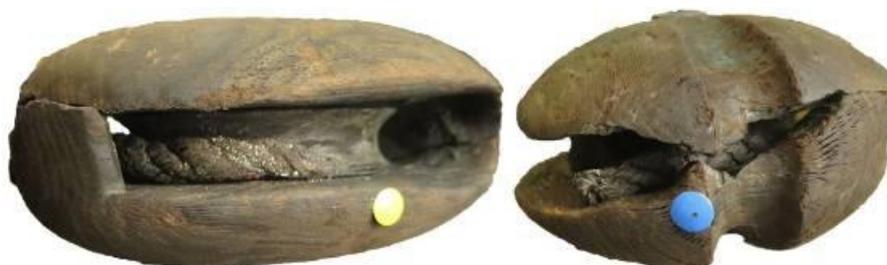
Figura 166 – Pormenor do cabo ainda *in situ*.

Este moitão tinha a particularidade de ainda conservar *in situ* um fragmento de cabo de pequenas dimensões (Fig. 166). Este cabo parece ter sido concebido a partir de fibras de linho ou esparto e tinha um diâmetro de 1,2 a 1,4 cm. Apesar da sua reduzida dimensão, o cabo presente neste moitão foi cochado em Z, ou cocha direita, e claramente pertence à família dos cabos de laborar, uma vez que se encontrava numa peça de poleame também ela de laborar. Como o moitão não se encontrava ligado a mais nenhuma parte do sistema do aparelho do navio, será sempre difícil saber qual a sua função e, por conseguinte, qual a tipologia exacta.

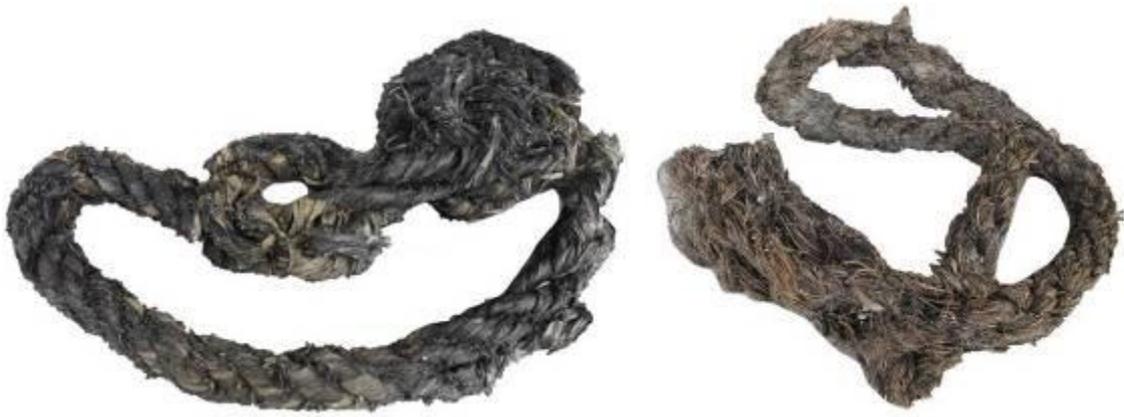
Figura 168 – À esquerda cabo composto por fibras de cânhamo e à direita cabo feito a partir de fibras de piaçaba. (Foto: José Bettencourt).

Além do pequeno cabo identificado junto com o moitão registaram-se em BV1 outros cabos concebidos a partir de fibras vegetais, como por exemplo, em cânhamo ou fibras de piaçaba (Fig. 168). À semelhança do cabo associado ao moitão grande, registaram-se também numerosos outros fragmentos de cabos que parecem ser constituídos por fibras de esparto ou linho (Fig. 169).

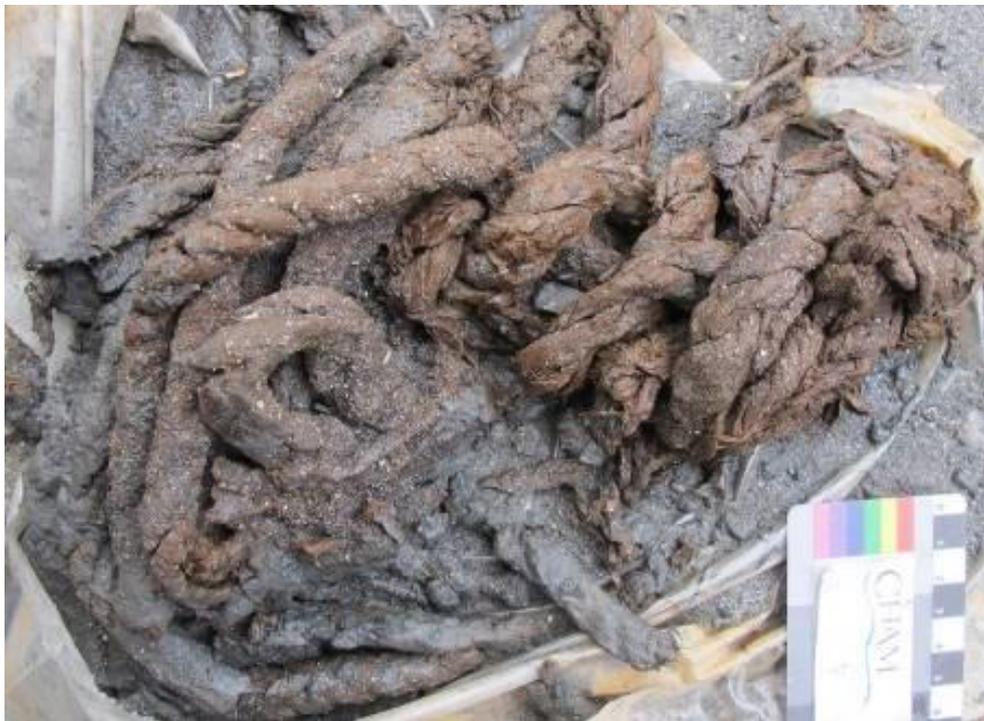
Figura 169 – Emaranhado de cabos de linho ou esparto que se encontravam em contexto secundário. (Foto: José Bettencourt).

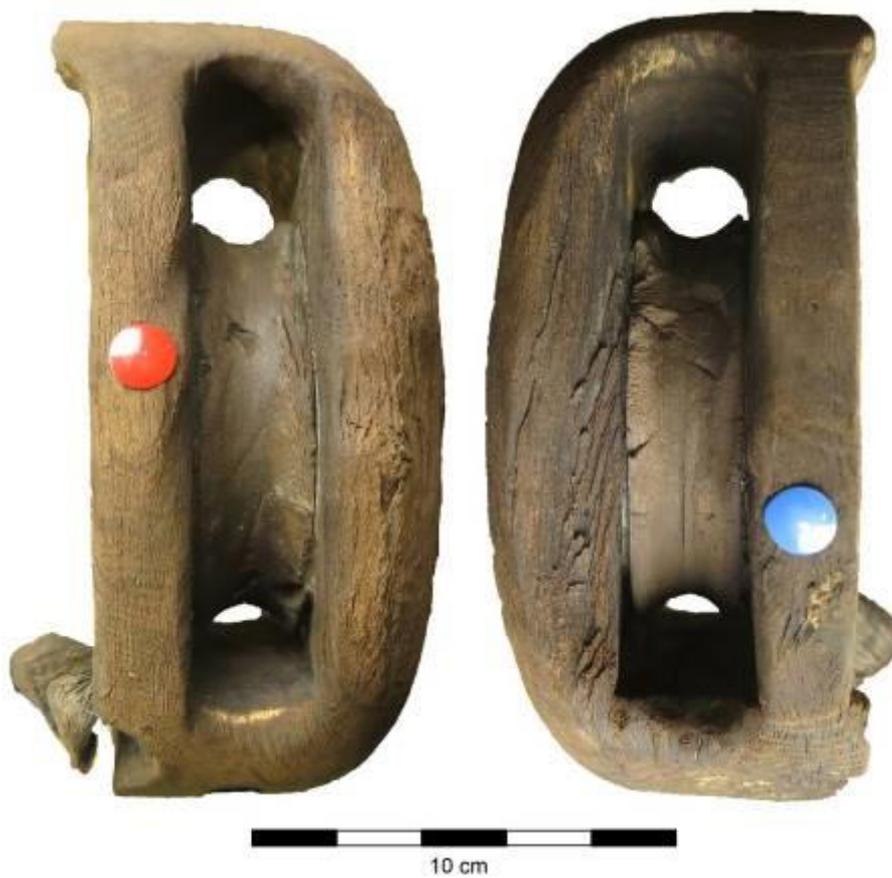
Figura 171 – Pormenor do gorne completo, do arranque de outro e da roldana.

de altura, por 2,3 cm de largura, atravessando a peça a toda a sua largura. Era aqui que a roda, também ela em madeira, trabalhava (Fig. 171). A roda tinha 2 a 2,1 cm de largura, pelo que o cabo que aí passava tinha no máximo 2 cm de diâmetro. A roda girava em torno de um perno (Fig. 172), que tinha 6,8 cm de comprimento e 1,9 a 2 cm de diâmetro, atravessando a peça de um lado ao outro.

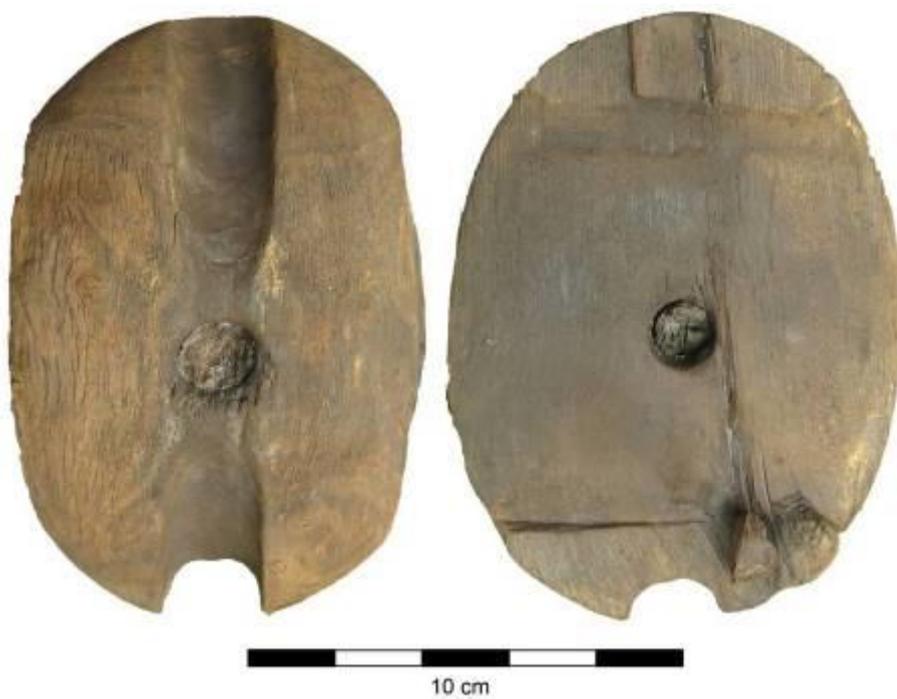
Figura 172 – Pormenor do perno visto de ambas as faces.

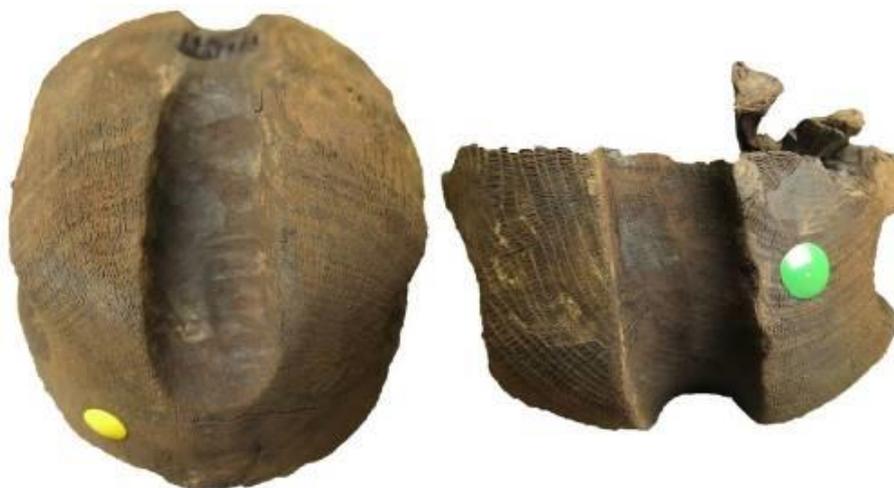
Figura 173 – Pormenor dos entalhes feitos para receber a alça que ligavam o cadernal a outras peças.

Tal como nos moitões, também o cadernal possui, numa das extremidades, os mesmos entalhes em meia, com 5,5 a 7,3 cm de comprimento, 2,5 a 2,6 cm de largura e profundidade entre 0,5 e 0,7 cm (Fig. 173). Era nestes entalhes que se colocavam as alças que faziam depois a ligação entre o cadernal e os restantes elementos que compunham o aparelho do navio.

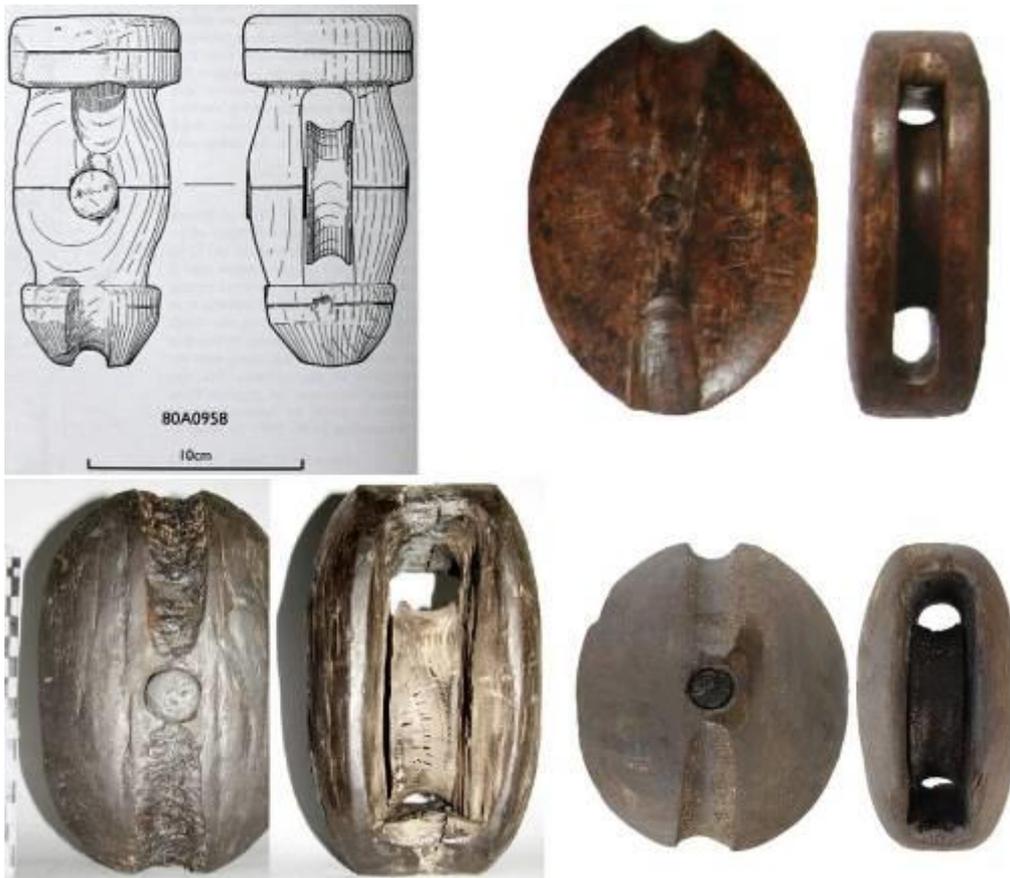
Figura 174 – Evolução do moitão entre os séculos XVI e XIX. A partir do canto superior esquerdo e no sentido dos ponteiros do relógio: Mary Rose (Portsmouth, Reino Unido, 1545) (1545), Vasa (Beckholmen, Estocolmo, Suécia, 1628), BV1 (Lisboa, Portugal, finais do século XVII ou inícios do século XVIII) e Kitten (Kitten, Bulgária, inícios do século XIX) (inícios do século XIX).

Ao longo do século XVIII e até meados do século XIX, o moitão manteve a forma com ligeiras variações, mas aumentou ligeiramente a sua dimensão, acompanhando a própria evolução do navio, tendo como exemplos as peças identificadas no naufrágio Akko 1 (Baía de Akko, Israel, finais do século XVIII ou inícios do século XIX) (Cvikel e Kahanov, 2009, pp. 50-51) ou no Kitten (Kitten, Bulgária, inícios do século XIX) (Fig. 174).

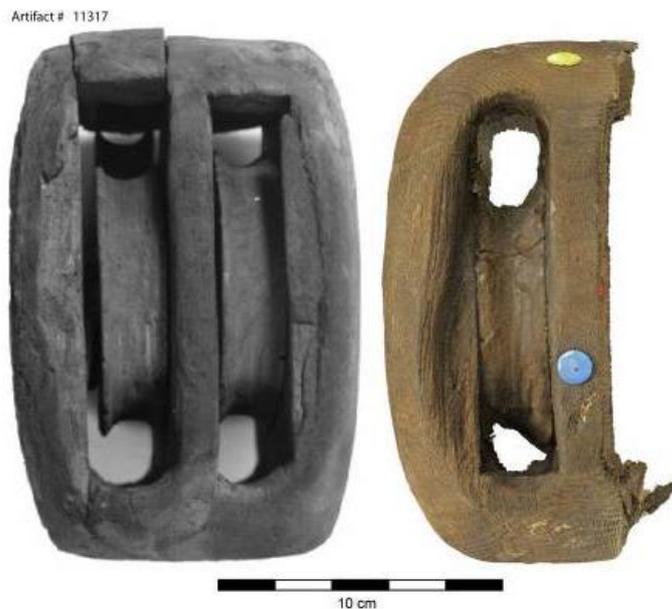
Figura 175 – À esquerda: cadernal identificado no naufrágio La Belle (Matagorda Bay, Texas, EUA, 1684) (Artifact #11317), onde fica bem patente a porção de cadernal que temos em BV1, à direita, bem como as suas óbvias semelhanças.

O cadernal possui basicamente as mesmas características que os moitões, também enquadáveis no século XVII. A diferença reside no facto do cadernal ser mais largo, uma vez que possui um segundo gorne onde trabalha outra roldana, sendo o perno o mesmo. Os paralelos são no geral os mesmos, sendo idêntico sobretudo a vários encontrados no *La Belle* (Matagorda Bay, Texas, EUA, 1684) (Corder, 2007, pp. 211-212) (Fig. 175). A evolução é muito semelhante, pois na verdade, um cadernal nada mais é do que dois moitões que funcionam lado a lado, num mesmo eixo ou perno.

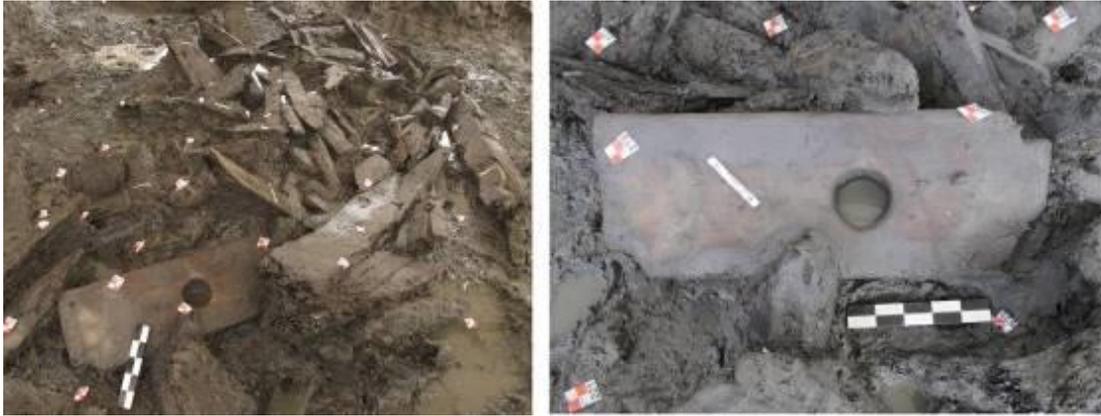
Figura 177 – EDP_0454, possível base de cabrestante durante os trabalhos arqueológicos.

A peça EDP_0454 (Fig. 176) poderá corresponder à base de um cabrestante⁴⁷ de pequenas dimensões. Se o for, é um achado bastante raro em contextos arqueológicos. Possui 74,5 cm de comprimento, uma largura que varia entre 13 cm, na parte erodida, e 27 cm, na parte conservada, e uma espessura de entre 12,5 a 13,5 cm. Encontrava-se completamente fora da sua posição original (Fig. 177). O cabrestante é um dos componentes que as pessoas mais associam aos navios, por se tratar da zona onde normalmente os marinheiros e os cativos eram colocados a trabalhar (Fig. 178).

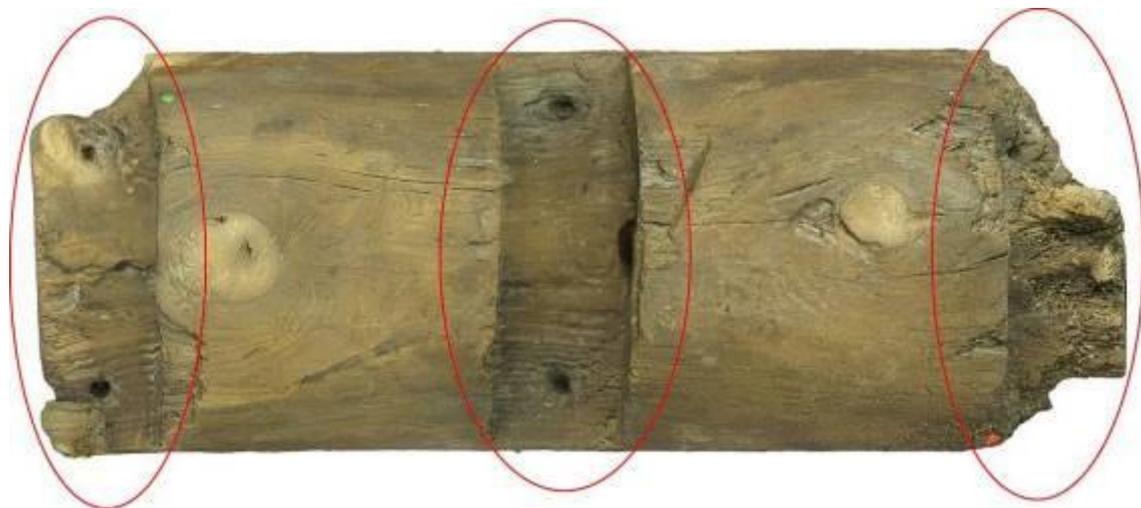
Figura 179 – EDP_0454, possível base de cabrestante durante os trabalhos arqueológicos.

Naquela que considerámos a sua face inferior, apresenta 3 entalhes (Fig. 179) com 23 a 27 cm de comprimento, 7,5 a 8,5cm de largura e 6,5 a 7,5 cm de profundidade. Era através destes entalhes que a peça era fixa a outra(s). Cada uma

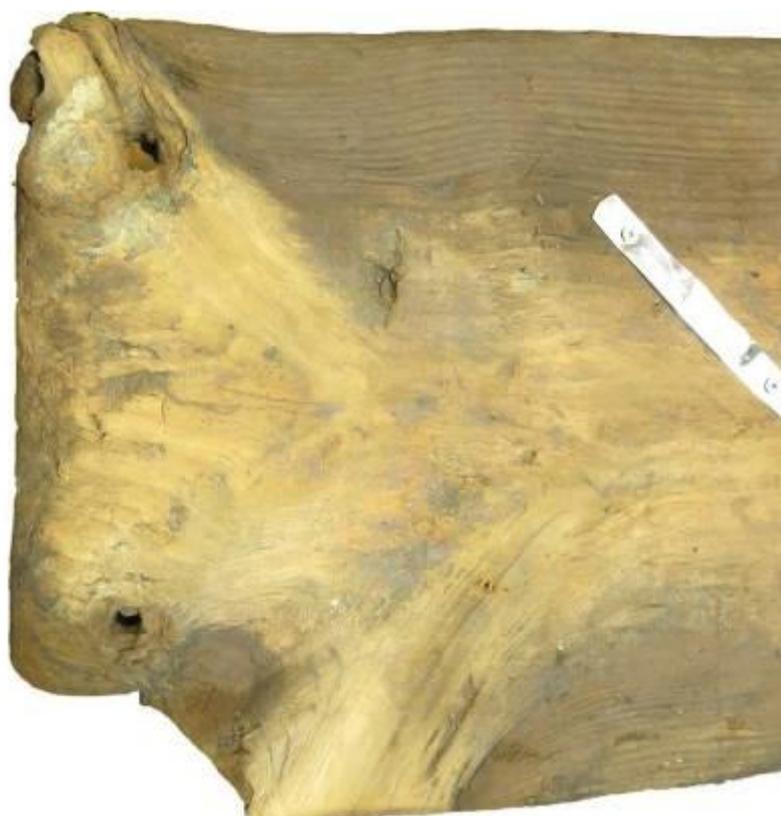
Figura 180 – Pregos em ferro de secção quadrada com cabeça circular embutida existentes na face superior da peça.

destas ligações era reforçada por dois pregos em ferro (Fig. 180) de secção quadrada, com 1 cm de lado e cabeça circular, embutida em orifício previamente aberto com 2 a 2,5 cm de diâmetro. Também na mesma face possui uma marca incisa (Fig. 181), com 7 cm de comprimento por 1 cm de largura e 1 cm de profundidade.

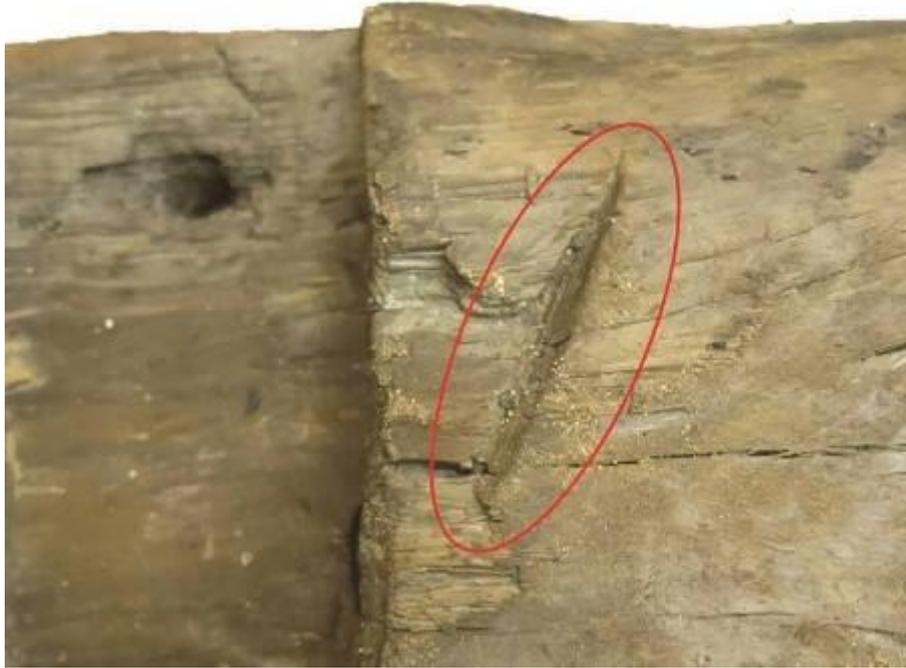
Figura 181 – Marca existente na face inferior.

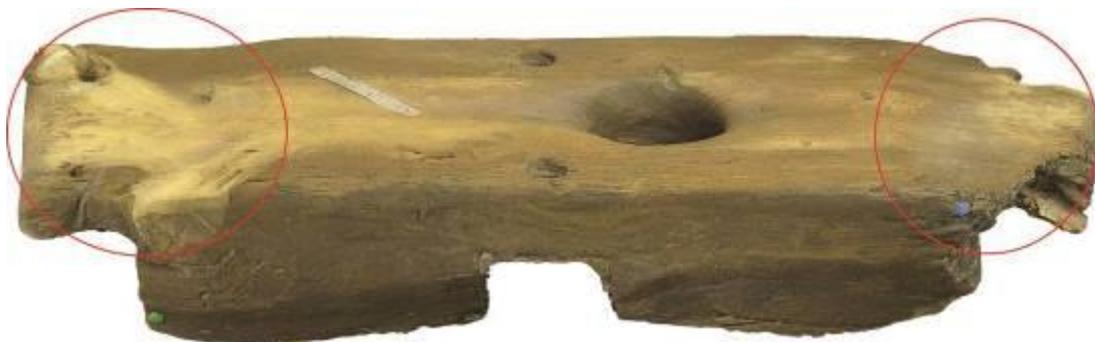
Figura 182 – Depressões registadas nas extremidades da peça.

Na face superior apresenta duas ligeiras depressões (Fig. 182), junto a ambas as extremidades, com 12 e 17 cm de largura, que atestam o encosto de outras peças, possivelmente para reforçar a estabilidade da base do cabrestante. Ainda na mesma face apresenta um orifício circular com 9,5 a 10 cm de diâmetro e 8 cm de profundidade (Fig. 183), que deverá corresponder à base onde trabalhava o cabrestante (Fig. 184). Tanto em torno como no fundo deste orifício observam-se claramente vestígios de desgaste, muito provavelmente, causados pelo constante roçar do eixo ou peão.

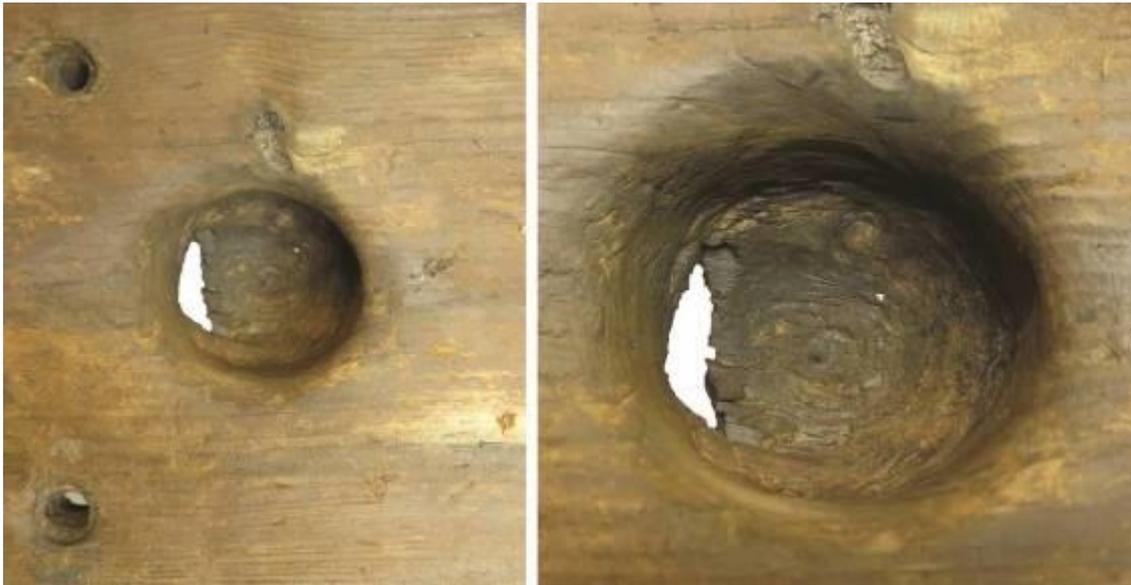
Figura 183 – Orifício onde trabalhava o eixo do cabrestante, sendo claras as marcas de desgaste.
