Boa Vista 1: estudo arqueológico de um navio na Lisboa Ribeirinha (séculos XVII-XVIII)

Volume 1 – Texto

**Tese de Doutoramento em História,
especialidade de Arqueologia**

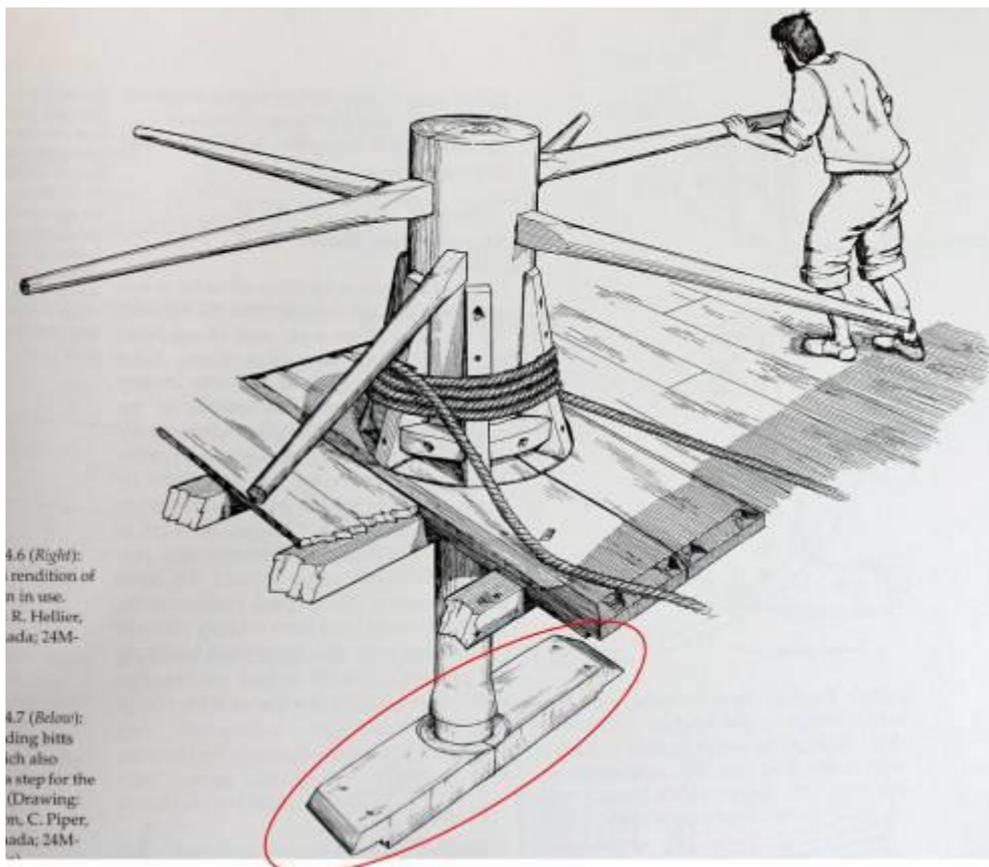
Figura 184 – Reconstituição do modo de funcionamento do cabrestante de San Juan (Red Bay, Canadá, 1565), com a peça equivalente à EDP_0454 evidenciada a vermelho (Moore *et al.*, 2007, p. IV-71).

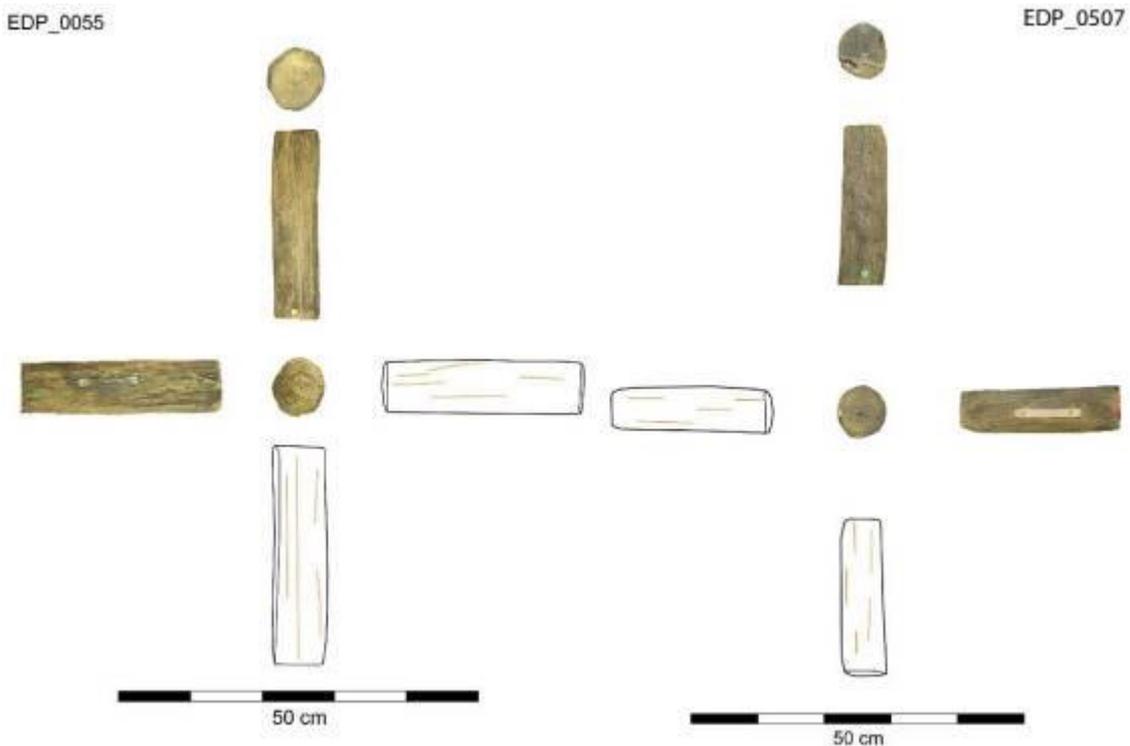
Figura 187 – EDP_0055 e EDP_0507.

Desconhece-se por completo a tipologia e função das peças EDP_0055 e EDP_0507 (Fig. 187). São ambas de forma cilíndrica e secção circular e encontram-se completas. A primeira possui 31 cm de comprimento e 6,9 a 7,8 cm de diâmetro, enquanto a segunda tem 23 cm de comprimento e 6,5 a 7,5 cm de diâmetro. Em ambas verificou-se um ténue aplanamento da superfície nas suas várias faces (Fig. 188). No entanto, pode corresponder também ao desgaste causado pela própria utilização.

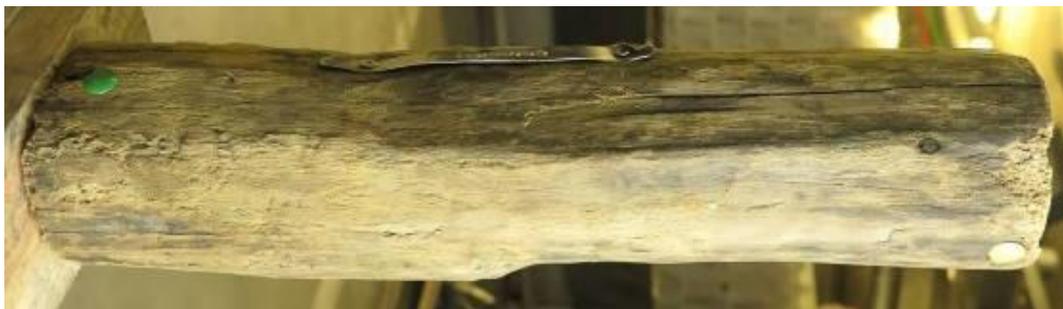
Figura 188 – Faces ligeiramente aplanadas da peça EDP_0507.

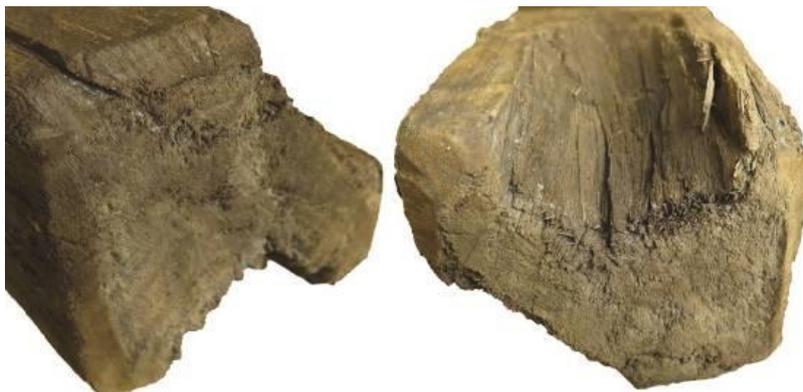
Figura 190 – Afeição presente na face mais espessa e depressão existente na base.

A peça EDP_0315 (Fig. 189) poderá ser ou uma cunha ou uma peça de enchimento. Possui 36,5 cm de comprimento, larguras entre 14 e 14,7 cm e espessuras entre 2,5 cm, na parte mais estreita, e 13 cm, na mais espessa. Numa das faces laterais apresenta um prego em ferro de secção quadrada, e ponta perdida, com 0,5 cm de lado, de que se desconhece a função. Na extremidade mais espessa possui a toda a volta um afeiçoamento, que estará ligado a questões puramente estéticas. Na face que consideramos a sua base apresenta uma ligeira depressão semicircular (Fig. 190). Poderá corresponder ao desgaste natural, mas parece-nos excessivamente homogénea para o ser, embora desconheçamos o seu propósito.

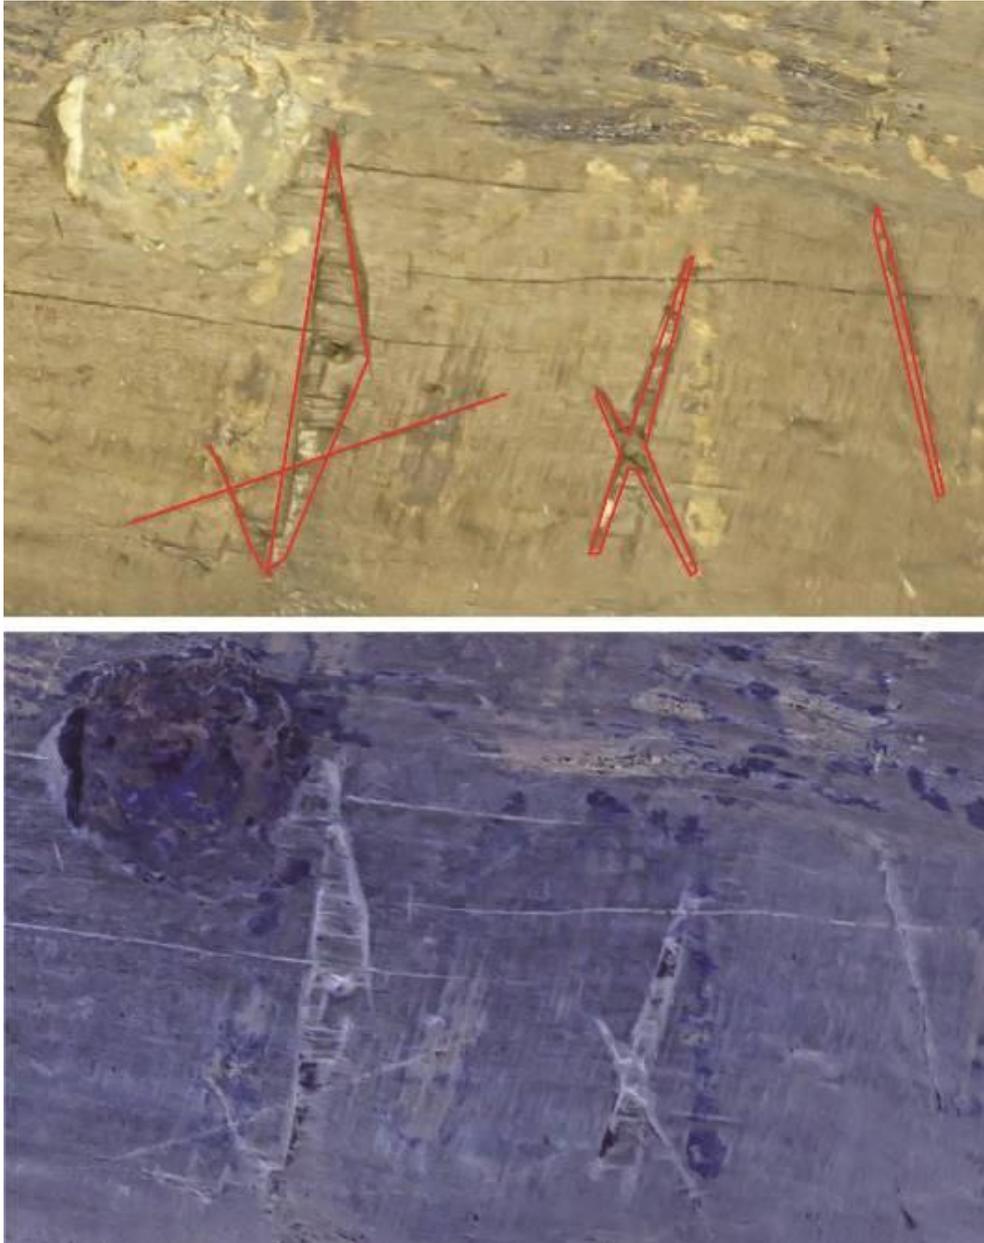
Figura 192 – Marca identificada na peça EDP_01644_6, em cima marcada a vermelho sobre fotografia e em baixo em visão de cores invertidas.

A peça EDP_1644_6 (Fig. 191) é também ela de tipologia e função indeterminada. Possui 45 cm de comprimento, 25,5 cm de largura e uma espessura que varia entre os 10 e os 10,5 cm. Numa das faces, aparentemente a superior, apresenta uma marca incisa (Fig. 192). Parte da marca parece corresponder ao número “XI” em numeração romana.

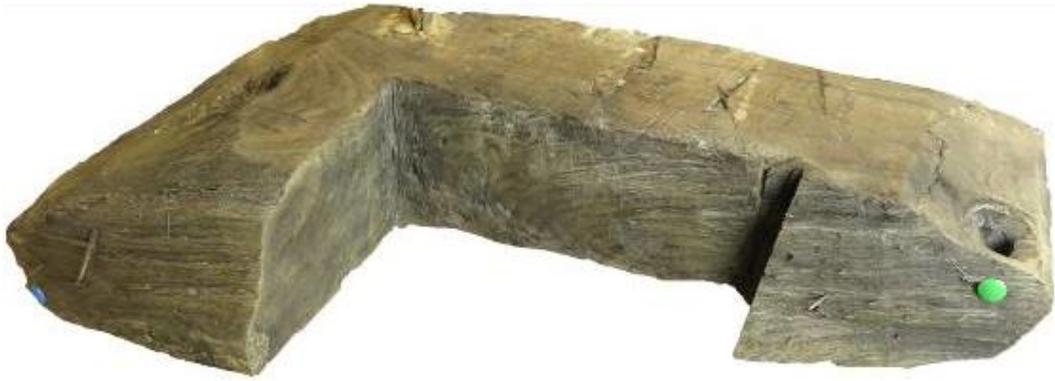
Figura 193 – Entalhe na zona central da peça.

Na zona central possui um entalhe (Fig. 193), com 19,5 cm por 10,5 cm por 2,5 cm, sendo a sua espessura de 8,5 cm. Este entalhe pode na verdade constituir apenas uma zona vazia, se imaginarmos a continuidade da parte em falta. Em toda a sua extensão encontra-se ligeiramente afeiçoada (Fig. 194) por razões de embelezamento.

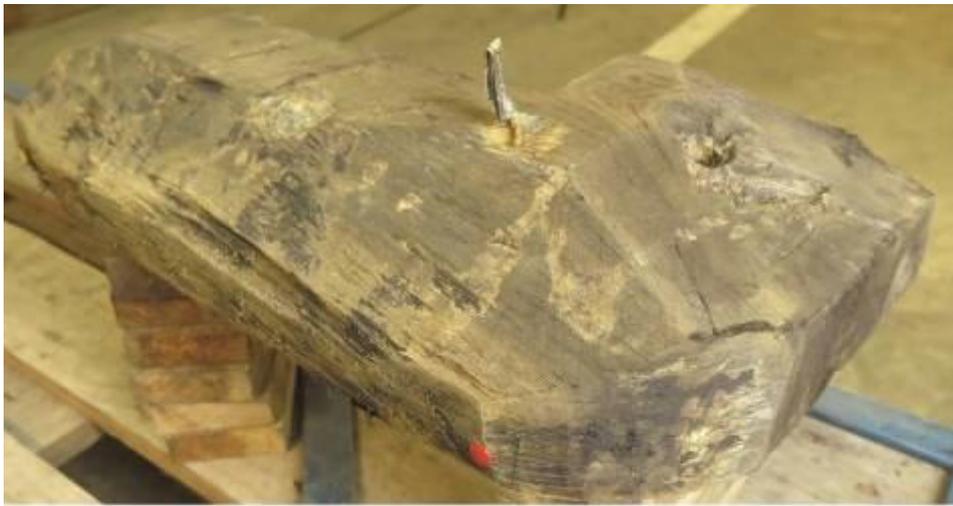
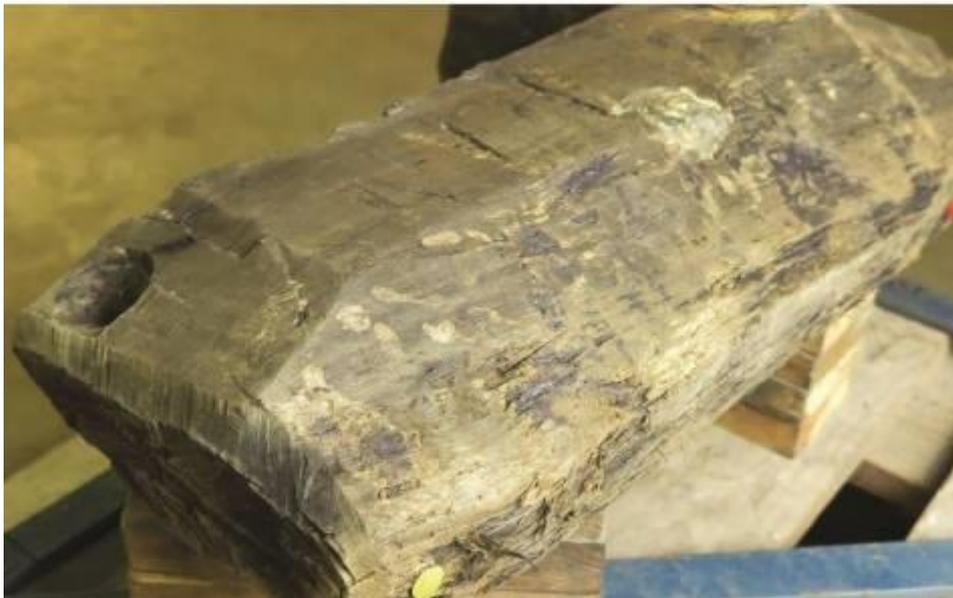
Figura 194 – A peça encontrava-se afeiçoada em toda a sua extensão e em diferentes pontos.

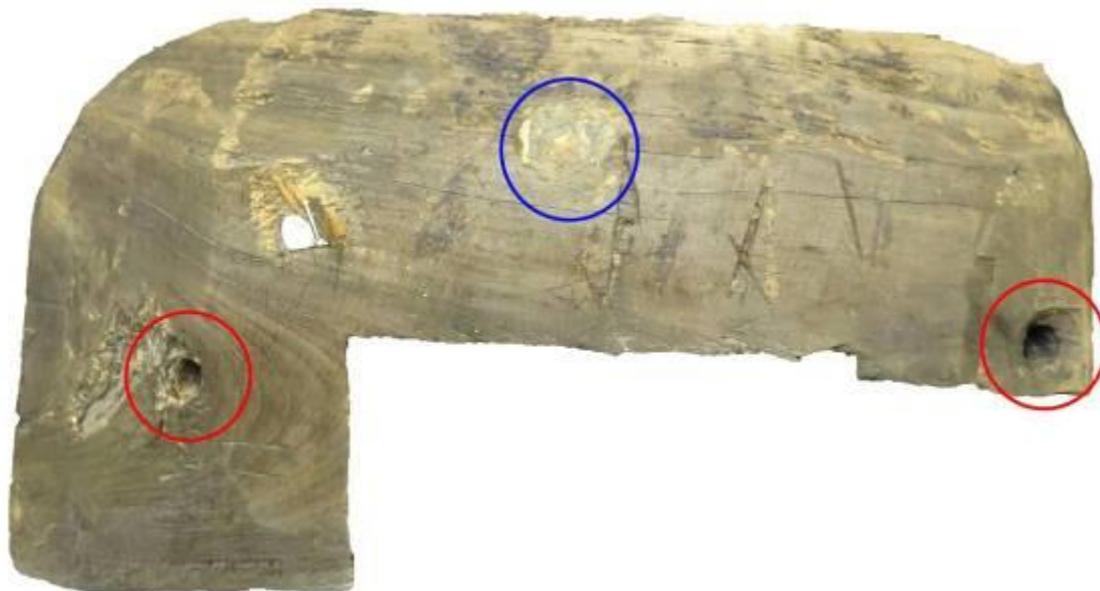
Figura 195 – Face superior da peça EDP_1644_6, onde se pode observar a vermelho os orifícios dos pregos e a azul o prego que ainda se encontra *in situ*, com a respectiva concreção da cabeça.

A sua fixação era garantida por três pregos em ferro de secção quadrada, de ponta a ponta, com 1,5 cm de lado. As cabeças dos pregos eram circulares e embutidas em orifícios previamente abertos com 3 a 3,5 cm de diâmetro. Um deles encontra-se *in situ*, sendo ainda visível uma pequena concreção correspondente à sua cabeça (Fig. 195).

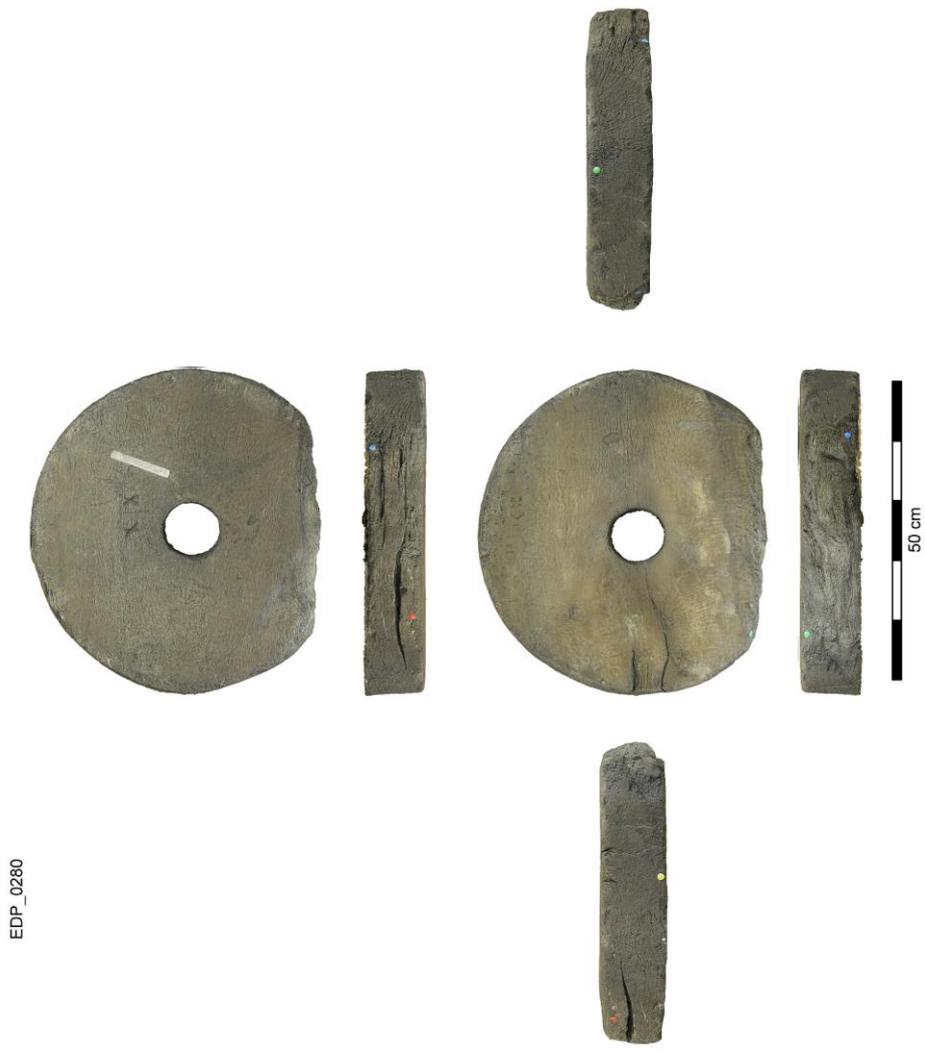
Figura 196 – EDP_0280, possível roda de carreta.

A peça EDP_0280 (Fig. 196) trata-se possivelmente de uma roda de carreta. É de forma circular, faltando uma parte do círculo. Possui, portanto, 47,5 cm, na parte incompleta, a 54 cm de diâmetro, na parte completa. A sua espessura varia entre 10 e 10,5 cm. Numa das faces possui uma marca incisa, composta por duas letras “XX” (Fig. 197). Estas poderão corresponder à marca de proprietário ou de carpinteiro ou, ainda, de lenhador. A este propósito parece-nos interessante referir o facto de, numa obra ocorrida em 2016 no sítio do Boqueirão do Duro, cerca de 150 m a Oeste do local onde surgiu BV1, foram identificadas inúmeras madeiras com uma marca muito semelhante (Mateus, 2018, p. 22). Ainda na mesma face, e muito próximo da referida anteriormente, parece existir uma outra marca incisa semelhante a uma letra “U”, ou à estilização de uma ferradura (Fig. 197).

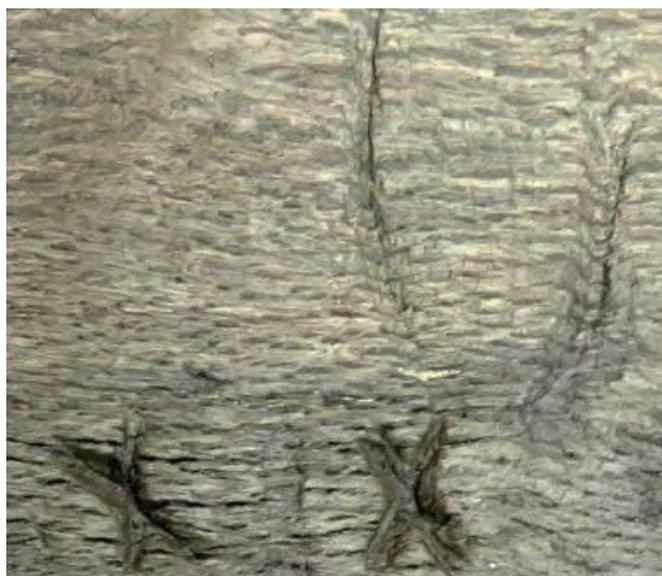
Figura 197 – Marcas existentes na peça EDP_0280, sendo visíveis duas marcas: em cima um “U” ou uma ferradura e, em baixo, dois “XX”.

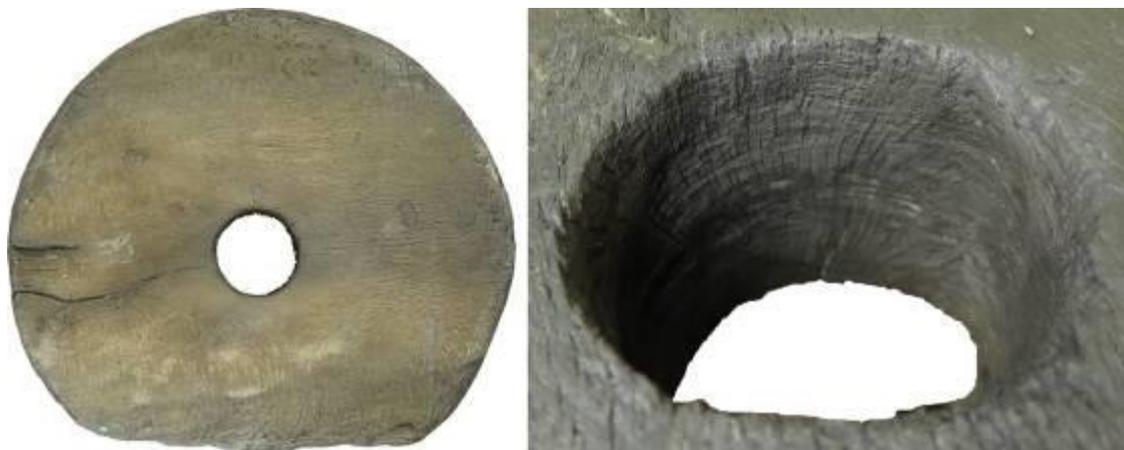
Figura 198 – Orifício central onde trabalharia o eixo ou peão.

Exactamente a meio possui um orifício circular com 9 a 9,5 cm de diâmetro, por onde passava o eixo ou peão (Fig. 198). De facto, a zona interior deste orifício encontra-se ligeiramente desgastada, resultando provavelmente da movimentação do eixo. Não possuía qualquer elemento de ligação ou fixação.

Uma outra possibilidade é tratar-se de uma peça que integraria o sistema do cabrestante. De facto, o diâmetro do orifício central (9 a 9,5 cm) é praticamente idêntico ao diâmetro registado no orifício circular da peça EDP_0454 (9,5 a 10 cm), interpretada como a base de um cabrestante. Assim, é possível que por este orifício central passasse o eixo ou peão. Tratam-se somente de possibilidades, uma vez que não temos a certeza de qual seria a sua verdadeira função.

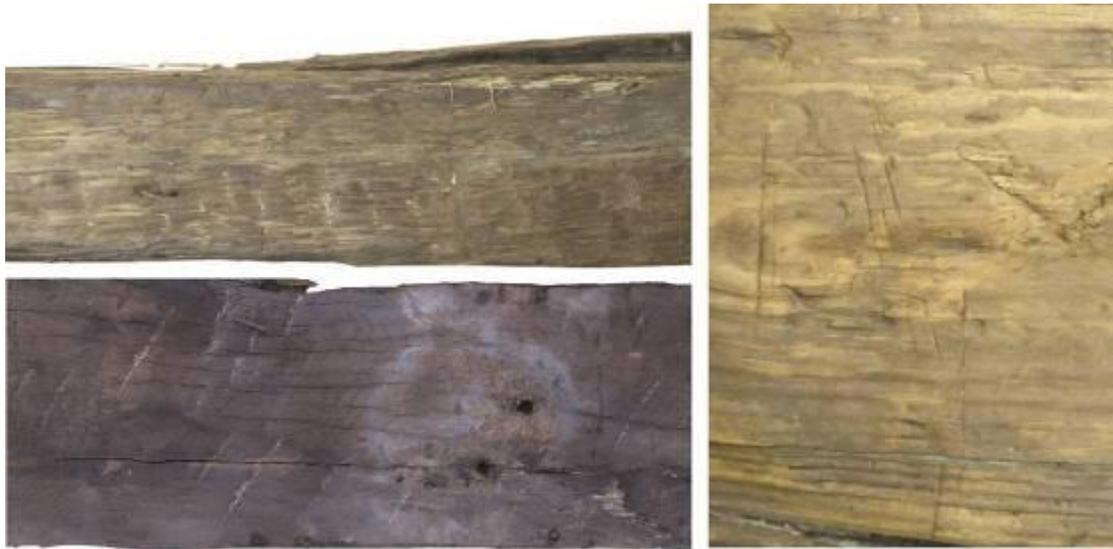
Figura 199 – Marcas_EDP_1004SR12, EDP_0479 e EDP_0079.

Em BV1 foram identificados vários e diferentes tipos de marcas. As mais comuns e recorrentes são as relacionadas com a produção, as designadas marcas de lenhador ou carpinteiro (Fig. 199). Outras relacionam-se com o próprio processo de construção da embarcação, como por exemplo, as marcas existentes nas faces superiores dos vários talões de quilha, que serviam de referência para a colocação das cavernas (Fig. 200). Paralelamente, registaram-se marcas que podem ser interpretadas como sendo do comerciante, ou do proprietário ou até do estaleiro onde o navio foi construído (Fig. 201). Estas marcas estão normalmente relacionadas com o transporte

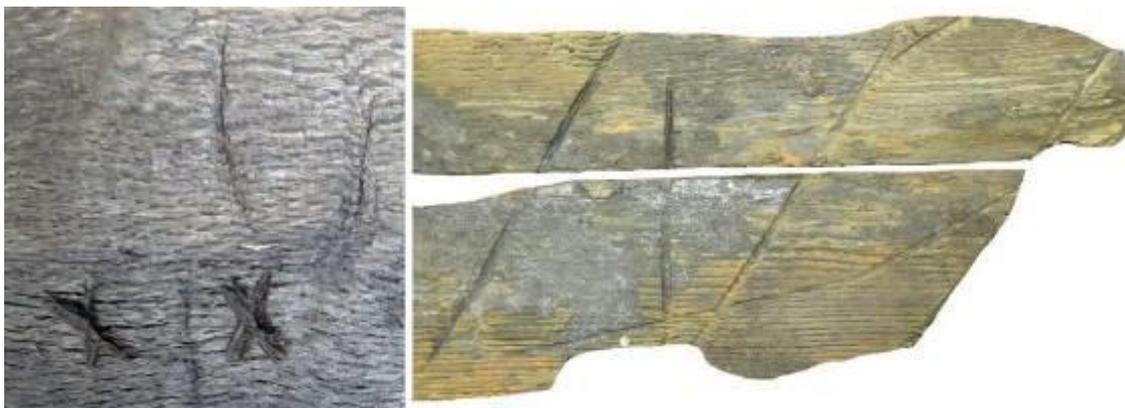
Figura 200 – Marcas existentes em EDP_0222 e EDP_0280.

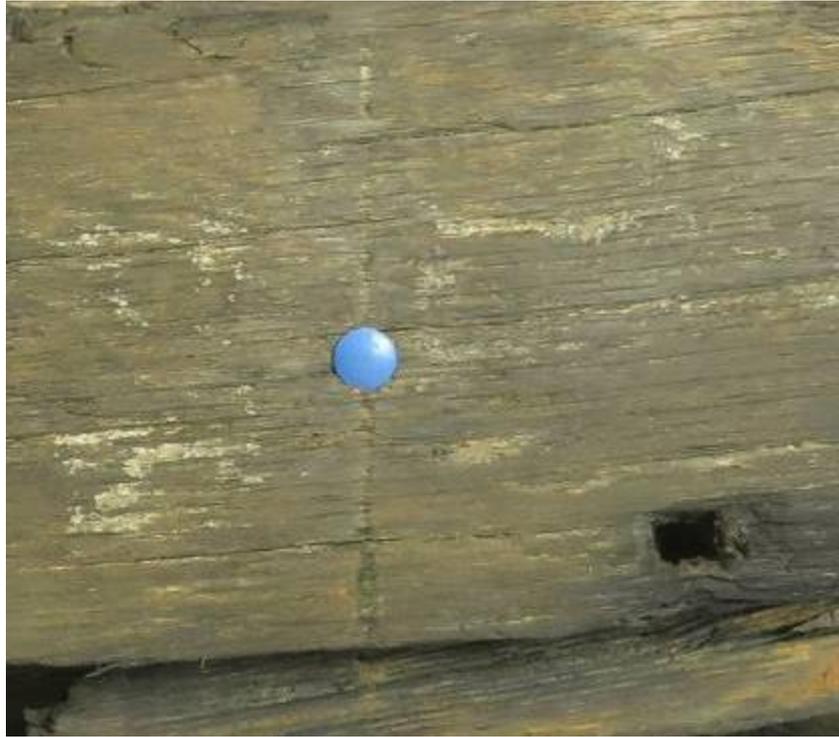
Figura 201 – Marca existentes em EDP_0502.

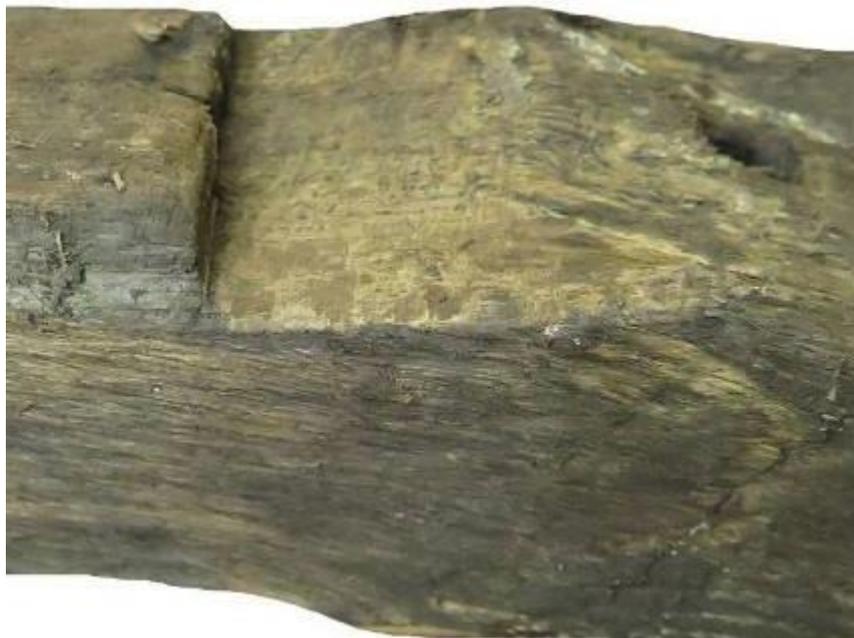
Figura 202 – Marca existente em EDP_0067.

e transformação da matéria-prima. Nas zonas dos entalhes e das escurvas registaram-se também marcas que correspondem à sua concepção (Fig. 202). De facto, uma escurva de dente, por exemplo, era primeiro “desenhada” na madeira e só depois era talhada. Por fim, identificaram-se marcas de significado desconhecido, que até poderão integrar algum dos tipos acima elencados, mas que não temos forma de confirmar (Figs. 203 e 204).

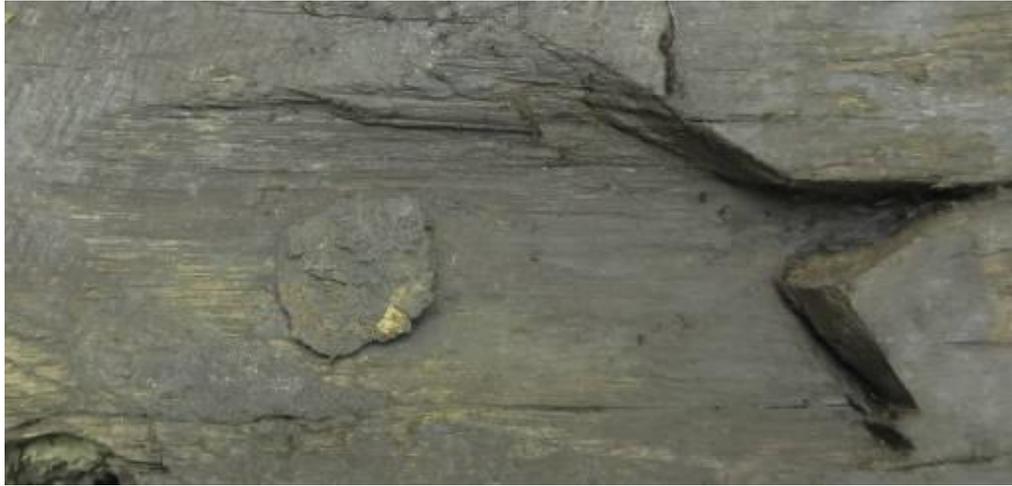
Figura 203 – Marca existentes em EDP_0525.

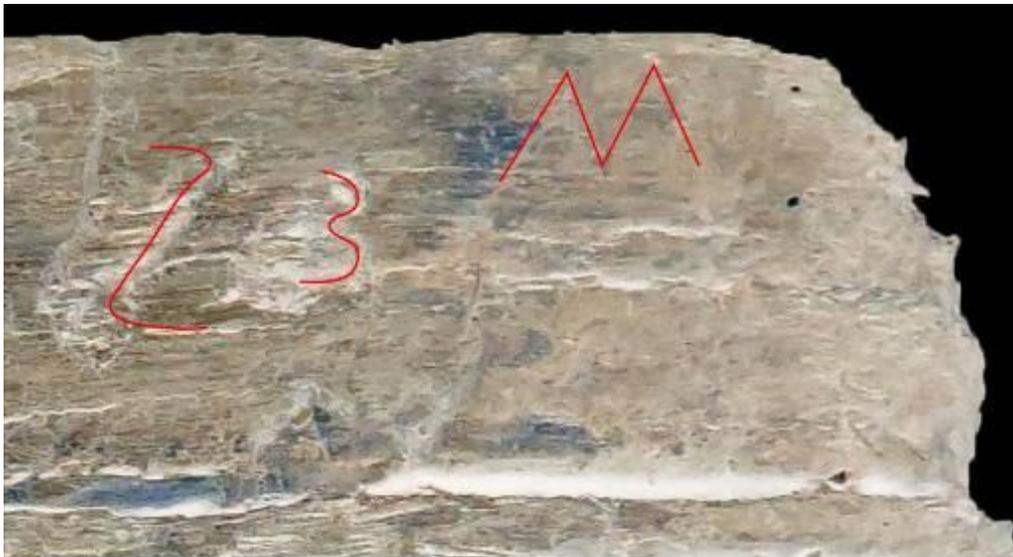
Figura 204 – Marcas existentes em EDP_0018 (vectorização a vermelho sobre visão de cores invertida para melhor compreensão).

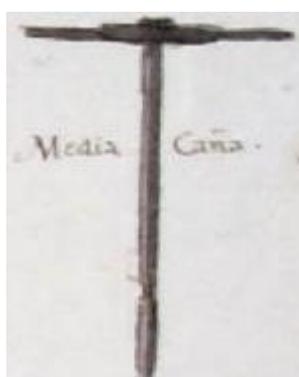
Figura 207 – Goiva (*Álbum de Construcción Naval del Marqués de la Victoria* (excerto da lâmina 95).

Através do estudo das marcas registadas em BV1, é possível discorrer sobre o conjunto de ferramentas que terá sido utilizado na sua construção. As ferramentas mais utilizadas na produção de BV1 foram a serra de mão (Fig. 205), o machado ou enxó (Fig. 206) e a goiva (Fig. 207). As zonas onde as marcas de serra surgiram com maior frequência foram os limites das peças e nas zonas dos entalhes, enquanto o machado e a enxó notaram-se especialmente em trabalhos de aparo e desbaste (Fig. 208). Já a goiva foi abundantemente utilizada, em conjunto com o martelo ou maço, sobretudo na abertura das cabeças circulares embutidas de praticamente todos os

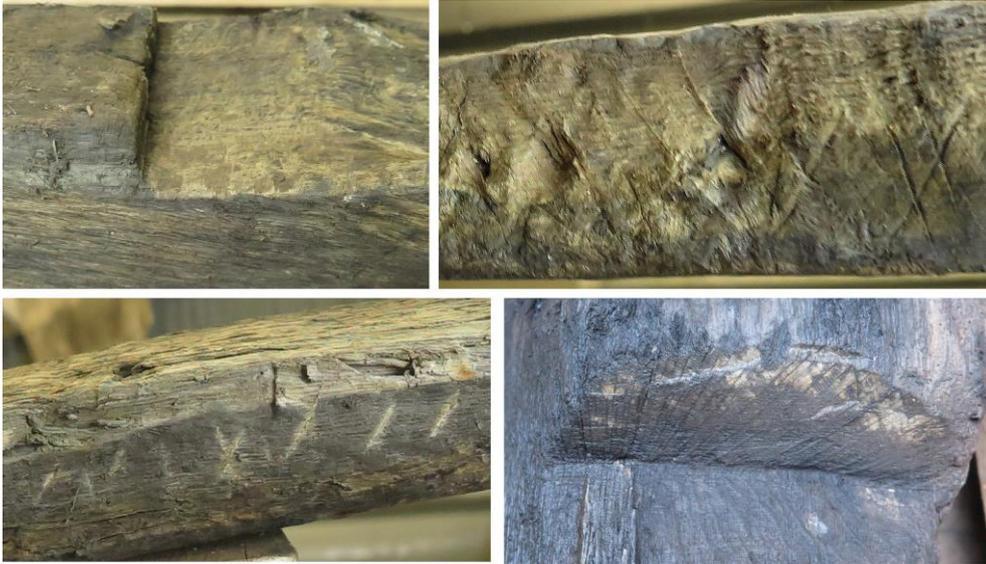
Figura 208 - Exemplos de marcas de serra e de machado ou enxó registadas em BV1.

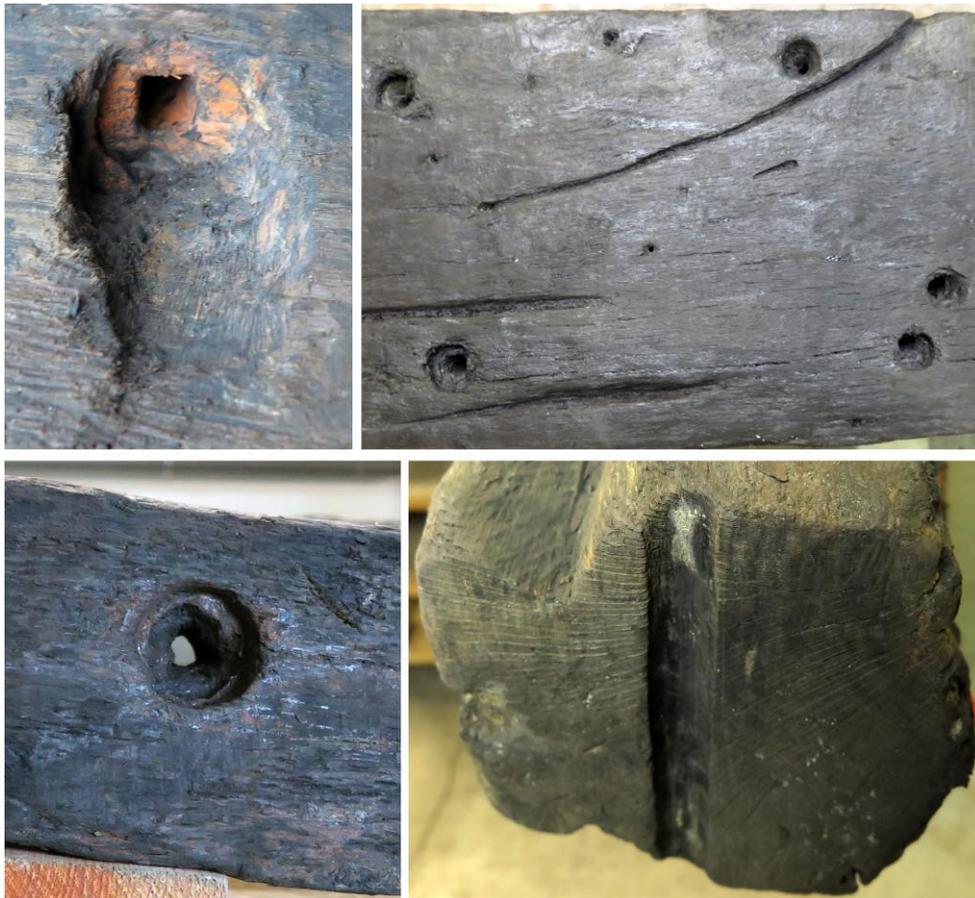
Figura 209 - Exemplos de marcas de goiva registadas em BV1.

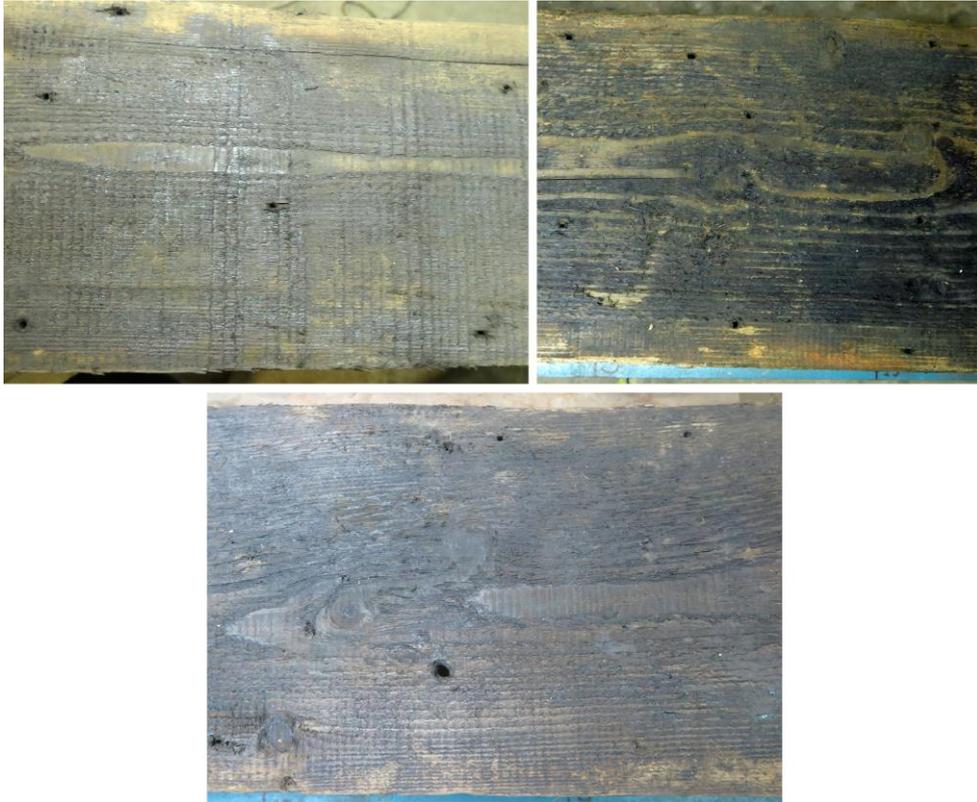
Figura 212 - Exemplos de marcas de plaina simples registadas em BV1.

Também muito utilizadas, as plainas e/ou plainas de volta serviram para desbastar e aplanar as superfícies de numerosas peças (Fig. 211). As plainas simples registaram-se em muitas das tábuas de forro exterior e de sobrecostado, mormente nas faces internas onde ainda se notam algumas áreas completamente lisas (Fig. 212). As plainas de volta surgiram em peças com curvaturas pronunciadas, como as cavernas e as curvas. Já o trado ou verruma (Fig. 213) foram utilizados somente na abertura dos orifícios circulares, onde foram depois colocadas as cavilhas em ferro (Fig. 214).

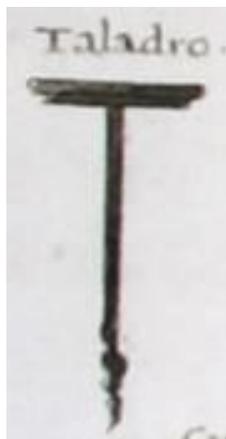
Figura 213 – Trado (*Álbum de Construcción Naval del Marqués de la Victoria* – (excerto da lâmina 27).

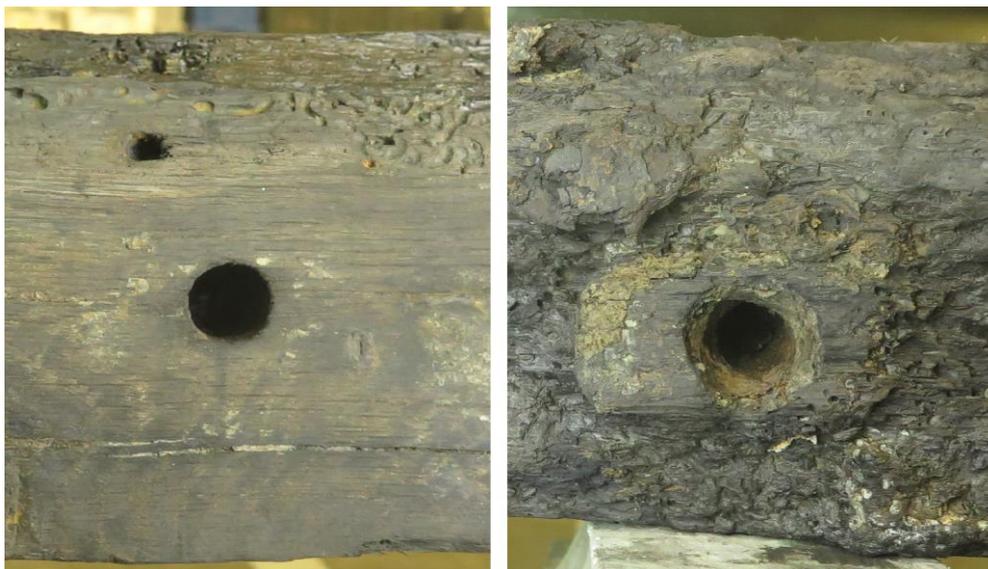
Figura 214 - Exemplos de marcas de trado registadas em BV1.

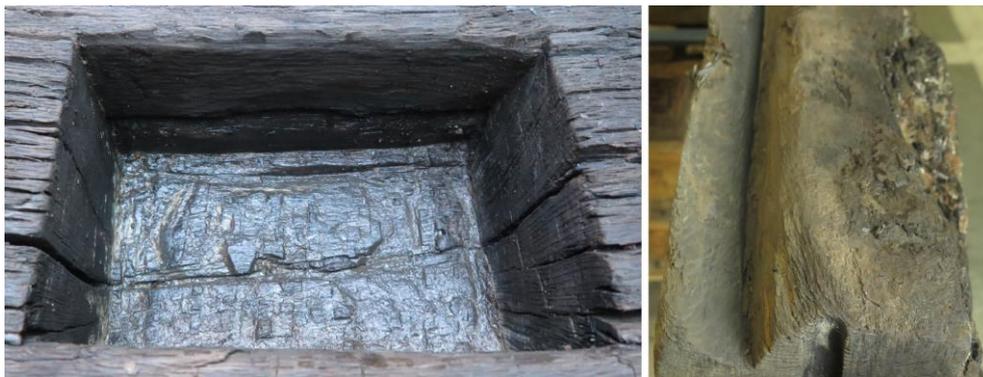
Figura 216 - Exemplos de marcas de formão registadas em BV1.

Outras ferramentas bastante utilizadas durante a construção de BV1 foram o formão, o cinzel e o escopro (Fig. 215). De facto, foram utilizados em conjugação com martelos ou maços no corte e desbaste de entalhes, como os alefrizes registados nos talões de quilha, escarvas e superfícies, como o fundo da pia da carlinga ou na abertura dos alefrizes da quilha (Fig. 216). No caso específico de BV1 foi certamente utilizada na colocação de parte da camada de pêlo de cavalo entre o tabuado exterior e o forro sacrificial. A este propósito, durante a escavação foi identificado um escopro ou formão em ferro (Fig. 217), que possivelmente pertencerá ao equipamento do navio em estudo, uma vez que surgiu na sua imediata periferia.

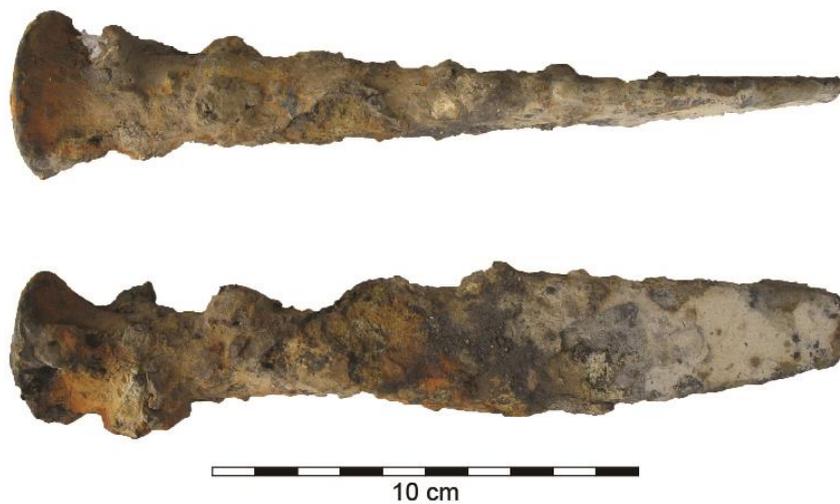
Figura 217 – Escopro ou formão registado durante os trabalhos arqueológicos. (Foto: José Bettencourt).

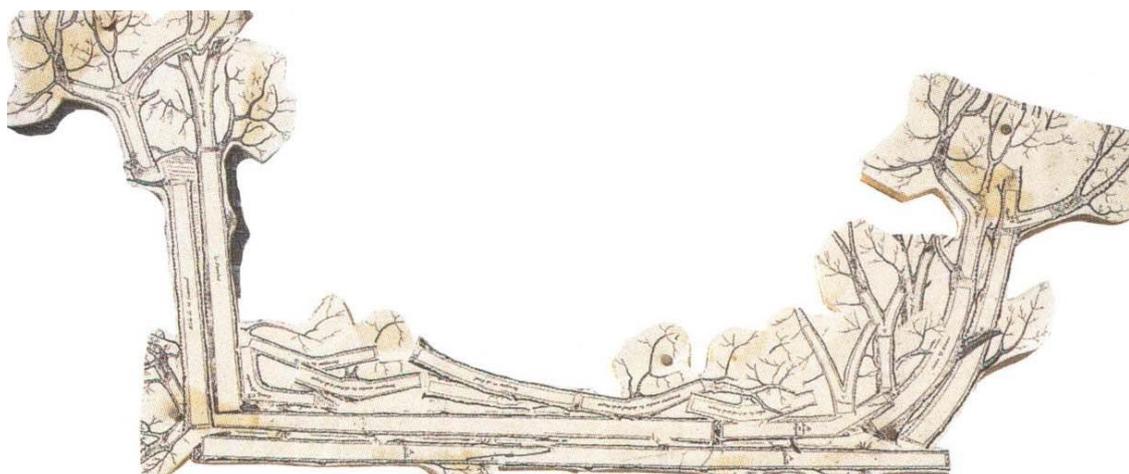
Figura 221 – Ilustração das formas genéricas de um navio, mas através das matérias-primas em bruto, antes de serem trabalhadas (proa à direita e popa à esquerda) (Ballu, 2014, p. 24).

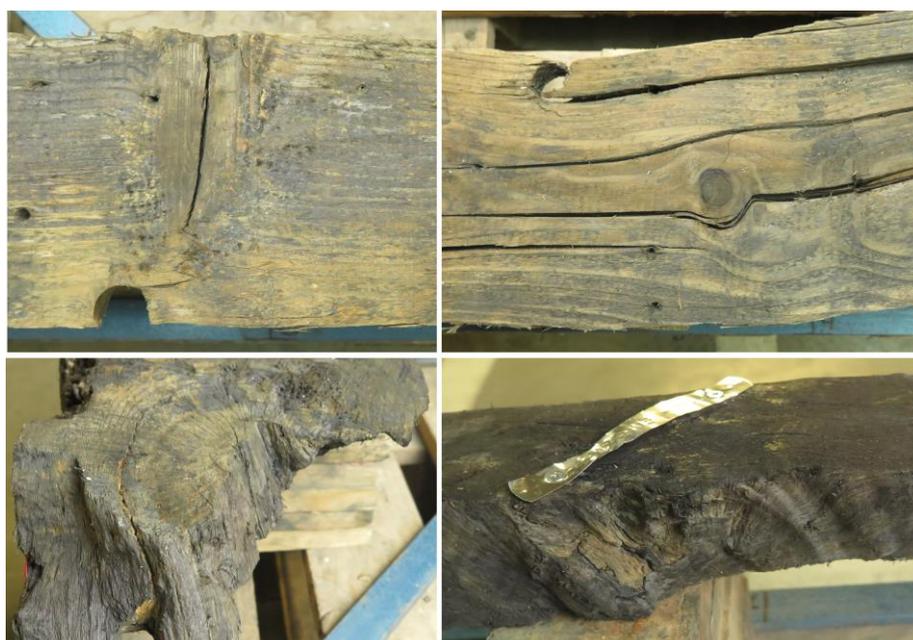
Figura 223 - Diferentes exemplos das imperfeições e dos nós patentes nas peças náuticas.

As características mais importantes numa madeira para a construção naval são a durabilidade, a força e a elasticidade (Castanheira, 1991, p. 37). Depois de escolhida e abatida a árvore, o carpinteiro naval tem de escolher a melhor zona da peça para o talhe, evitando os nós e as zonas em que o grão da madeira está cruzado. Estas imperfeições constituem, normalmente, pontos fracos na madeira, resultando, por vezes, em fracturas ou na criação de buracos devido à subtracção natural de pequenas partes da madeira, como se detectaram alguns exemplos em BV1 (Fig. 223).

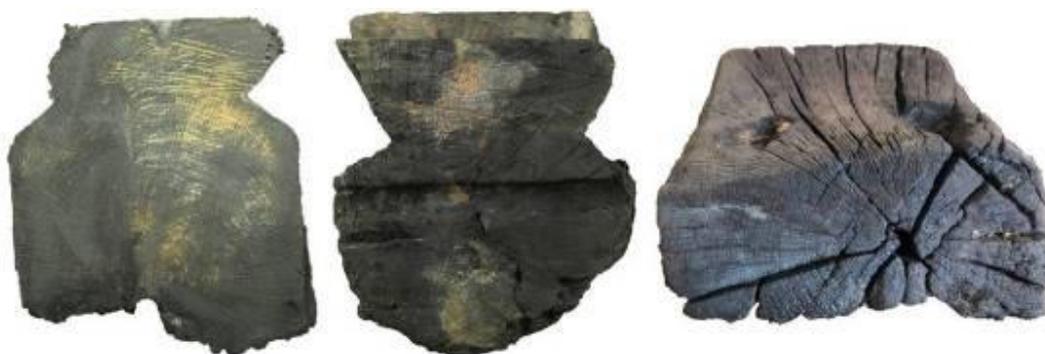
Figura 225 – Cortes em toro inteiro da quilha, do couce de popa e da carlinga.

No que respeita a BV1 foi possível apurar que a conversão dos paus reais (quilha, couce de popa e carlinga) foi feita na íntegra através do corte em toro inteiro (Fig. 225), que foi depois afeiçoado. Além da medula e, principalmente, do cerne, este tipo de corte possui também vestígios do alburno e, sobretudo nas faces inferiores dos talões de quilha, observam-se ainda alguns vestígios da superfície original da árvore, neste caso da casca interna.

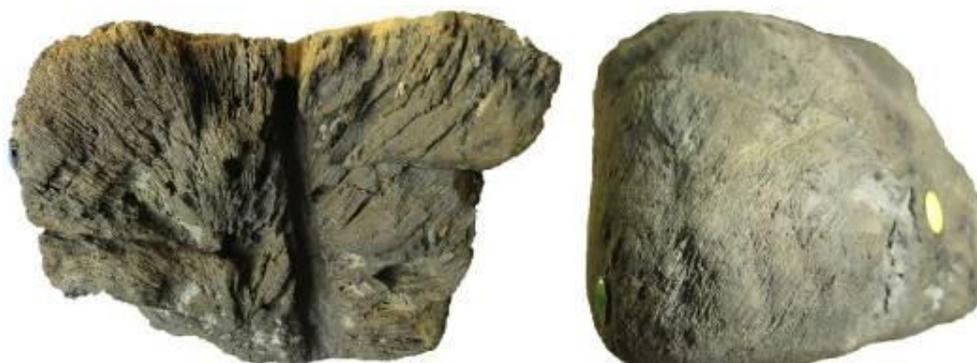
Figura 226 – EDP_0062 onde se observa, à esquerda, o corte em meio toro e, à direita, o corte de esquadria em 4.

Em relação às peças pertencentes ao cavername (cavernas, picas, braços e elementos de baliza), o tipo de corte a que foram submetidas foi muito variável. Em primeiro lugar porque as cavernas são peças curvas, à semelhança dos braços e curvas, o que implica encontrar uma árvore que possua naturalmente a curvatura pretendida. Em segundo lugar porque essa curvatura natural significa a combinação de um tronco com um ramo. Uma outra solução pode ser o talhe num único tronco, mas isso acarreta o problema dos grãos da madeira serem cruzados em algum ponto, o que enfraquece sobremaneira a peça. Assim, as cavernas de BV1 reuniram três tipos de conversão de madeira. As cavernas EDP_0062, EDP_0072 e a EDP_1004SR04 possuem uma haste com um corte em meio toro, que depois foi afeiçoado, enquanto a outra haste possui um corte de esquadria em quatro (Fig. 226). Este último corte, por vezes, apresenta-se toscamente afeiçoado, sendo o resultado final algo entre um corte em quatro e um corte de esquadria em quatro. A caverna EDP_0036B tem uma haste com um corte de esquadria simples (Fig. 227), enquanto a outra é um toro inteiro.

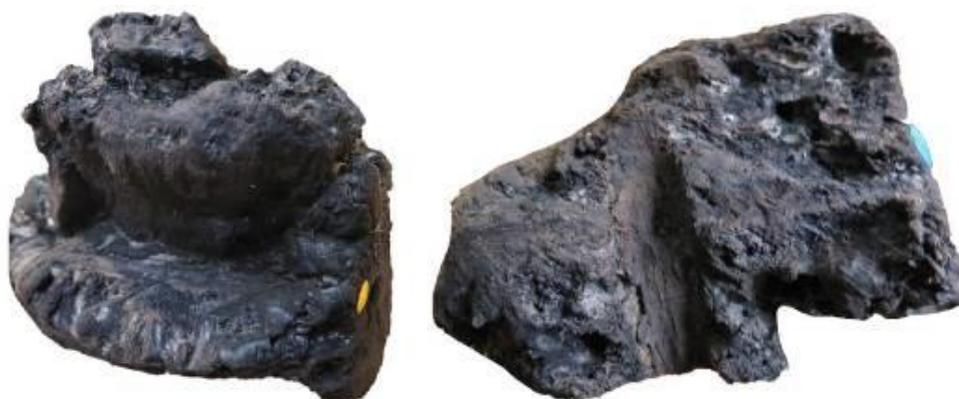
Figura 227 – EDP_0036B onde se observa, à esquerda, o corte em esquadria simples e, à direita, o corte em toro inteiro.

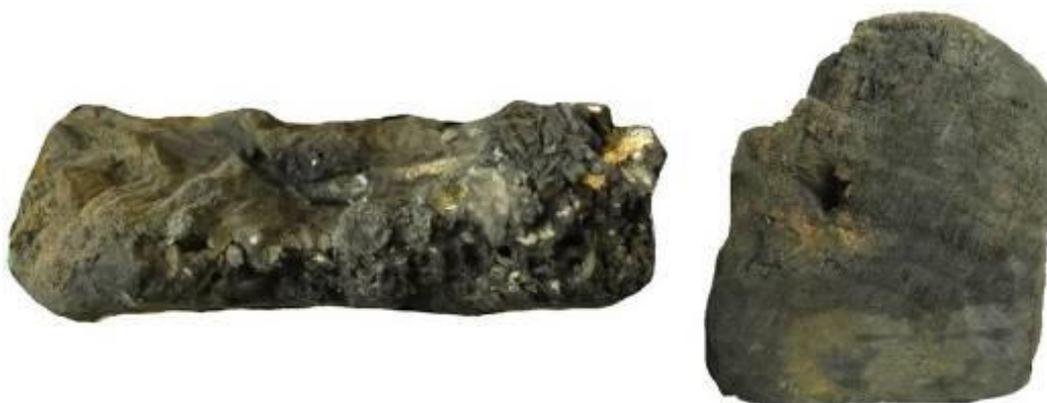
Figura 228 – EDP_0523 em que se observa, à esquerda, o corte em meio toro e, à direita, o corte de esquadria em 4.

Dentro das cavernas é preciso individualizar as picas, porque possuem uma forma muito distinta, o que significa uma diferente conversão da madeira. As picas apresentam 3 tipos de corte. O mais utilizado foi o corte em meio toro numa haste e de esquadria em 4 na outra haste (EDP_0498, EDP_0523, EDP_0578, EDP_0580 e EDP_00581) (Fig. 228). A peça EDP_0541 apresentava um corte em meio toro, mas estava incompleta, conservando-se apenas porção de uma haste. O segundo tipo de conversão mais registado foi o corte em toro inteiro numa haste e corte de esquadria em 4 na outra (EDP_0378, EDP_0488, EDP_0575, EDP_0582 e EDP_0583) (Fig. 229). A pica EDP_0576 apresentava em ambas as hastes o corte em toro inteiro, ou seja, aproveitou a totalidade do tronco principal da árvore numa haste e a totalidade de um ramo na outra (Fig. 230). Por fim, a peça EDP_0320 tinha um corte em toro inteiro numa haste e em meio toro na outra (Fig. 231).

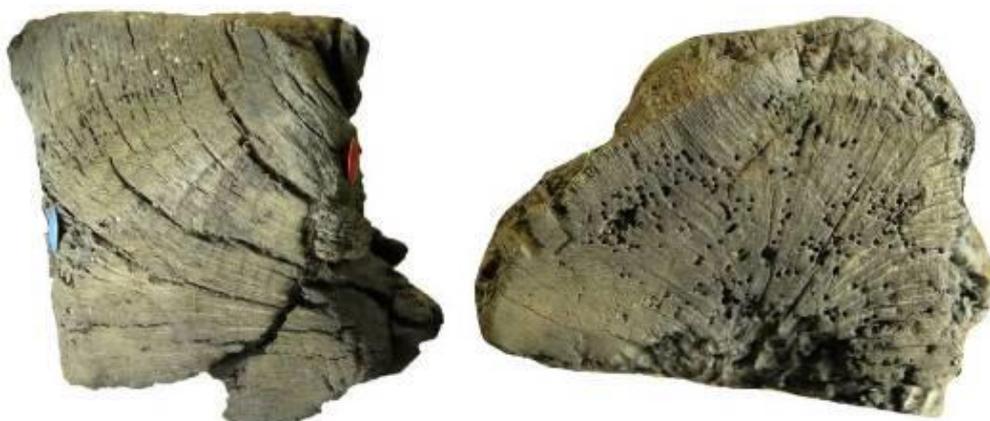
Figura 229 – EDP_0378 em que se observa, à esquerda, o corte de esquadria em 4 e, à direita, o corte em toro inteiro.

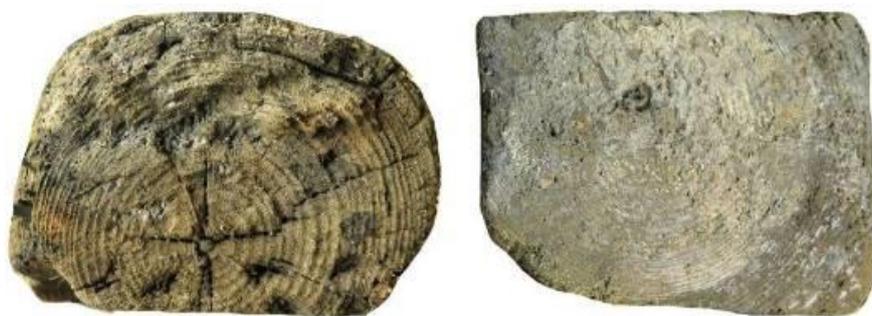
Figura 230 – EDP_0576 em que se observam dois cortes em toro inteiro.

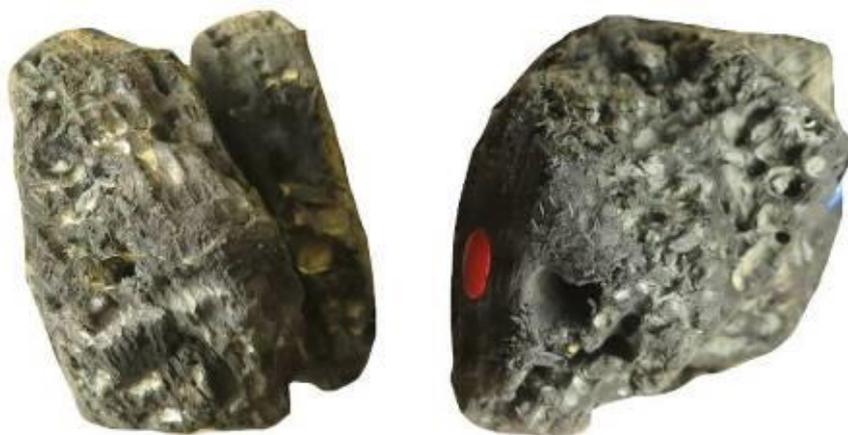
Figura 231 – EDP_0320 em que se observam, à esquerda, o corte em meio toro e, à direita, o corte em toro inteiro.

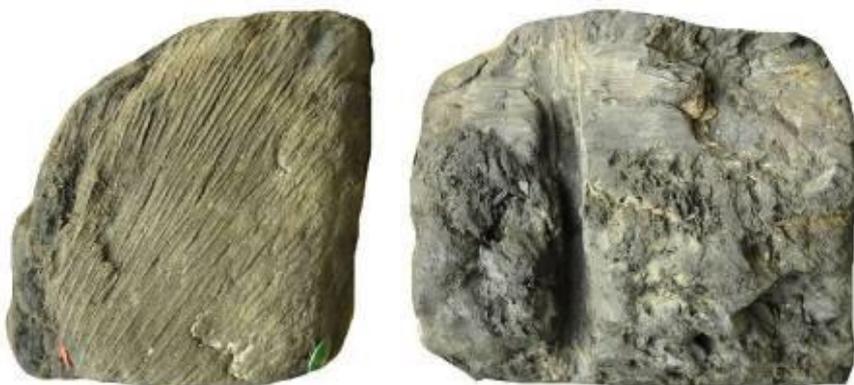
Figura 232 – EDP_0171 em que se observam dois cortes de esquadria em quatro quase perfeitos.

De forma geral os elementos de baliza foram talhados segundo o corte de esquadria em quatro, existindo pequenas variações. Por exemplo, há peças em que se registaram cortes de esquadria em quatro perfeitos em ambas as extremidades (Fig. 232), enquanto outras apresentam os cortes de esquadria em quatro toscamente afeiçoados, causando algumas dúvidas com o corte em quatro (Fig. 233).

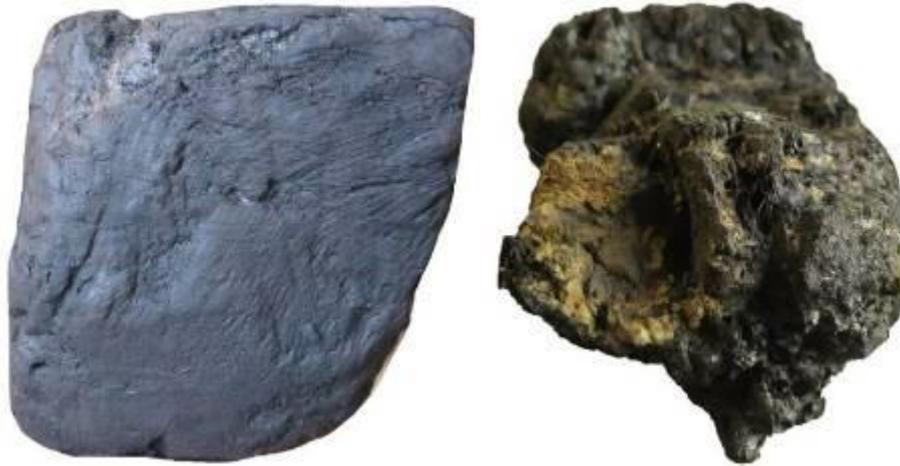
Figura 233 – EDP_0129 em que se observam dois cortes afeiçoados de forma tosca, tornando-se difícil a diferenciação com o corte em quatro.
