Boa Vista 1: estudo arqueológico de um navio na Lisboa Ribeirinha (séculos XVII-XVIII)

Volume 1 – Texto

**Tese de Doutoramento em História,
especialidade de Arqueologia**

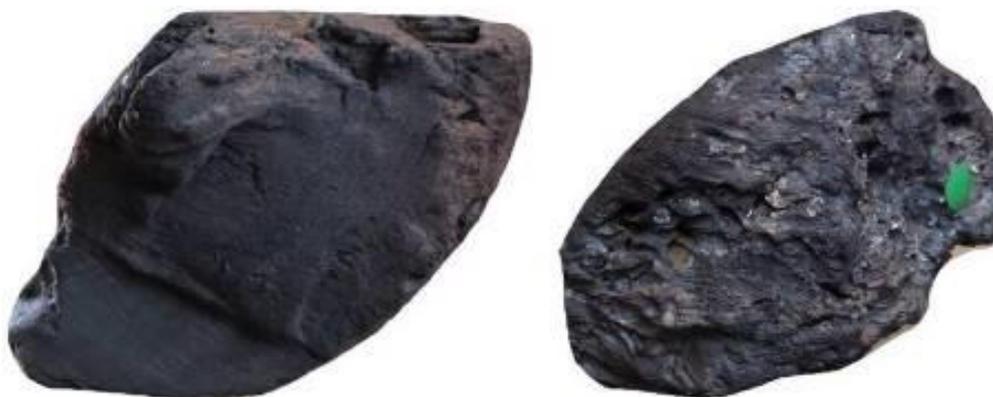
Figura 234 – EDP_0153 em que se observa, à esquerda, um corte de esquadria em 4 e, à direita, um corte em toro inteiro, embora o *Teredo navalis* torne difícil a sua observação.

Da mesma forma que nas peças de cavername, também nas curvas se observou uma aglutinação de cortes numa mesma peça, derivado da sua forma peculiar. Com efeito, em quatro (EDP_0080, EDP_0081, EDP_0153 e EDP_1004SR05) das cinco curvas existentes em BV1, a conversão identificada foi um corte de esquadria em quatro numa parte e um corte em toro inteiro na outra (Fig. 234). Na curva EDP_1004curva registaram-se corte de esquadria em quatro numa parte e corte em meio toro na outra. Desta forma, fica bem patente que, aquando da construção do navio, houve uma grande preocupação com a concepção das peças, com a tentativa de não conceber peças em zonas em que o grão da madeira fosse cruzado, garantindo assim, pelo menos em teoria, um navio mais robusto.

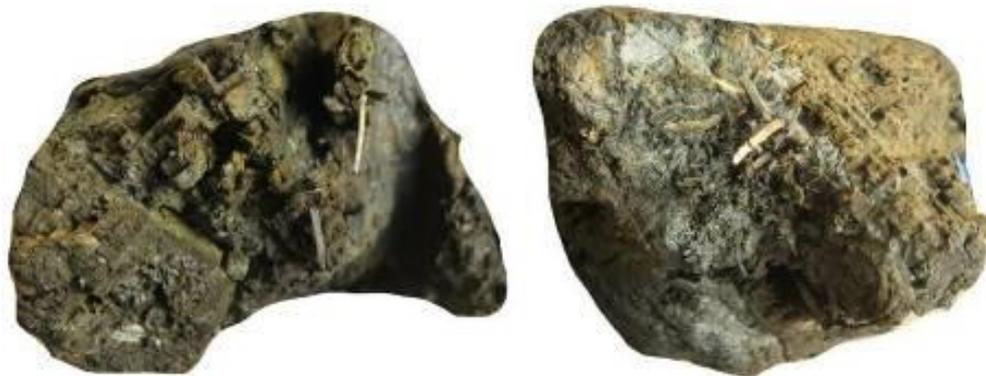
Figura 236 – EDP_0372 em que se observam dois cortes em meio toro.

As escoas e as cintas, como peças longitudinais de reforço que são, foram concebidas maioritariamente através dos dois tipos de corte mais apropriados para o efeito. O corte em meio toro surgiu nas escoas EDP_0009, EDP_0016, EDP_0048, EDP_0079, EDP_0109, EDP_0109B, EDP_0372, EDP_0391, EDP_0401, EDP_0527, EDP_0529, EDP_0590 (Fig. 236). O corte de esquadria em 2 foi efectuado nas escoas EDP_0046, EDP_0054, EDP_0177, EDP_0295, EDP_0355, EDP_0549 e EDP_1004SR02 (Fig. 237). Uma ligeira variante teve a ver com a parte do tronco escolhida para fazer o corte de esquadria em 2. Algumas peças foram talhadas utilizando a zona central do tronco (medula e cerne), enquanto outras utilizaram uma zona intermédia do tronco (cerne e alburno, incluindo até certas zonas onde se observou a superfície original da árvore). As escoas EDP_0155 e EDP_0428 encontram-se fracturadas sensivelmente a meio e, por isso, na porção que temos, o corte apresentado é de esquadria em quatro. Na realidade, se a peça estivesse completa o corte seria de esquadria em dois, tal como nos outros exemplares.

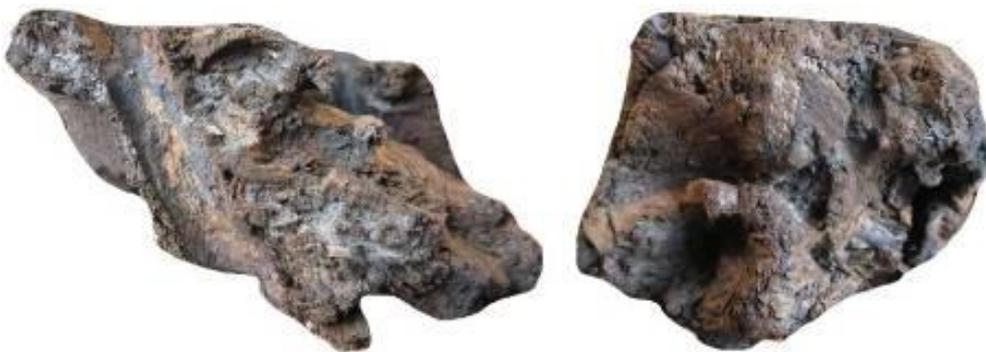
Figura 237 – EDP_0549 em que se observam dois cortes de esquadria em 2.

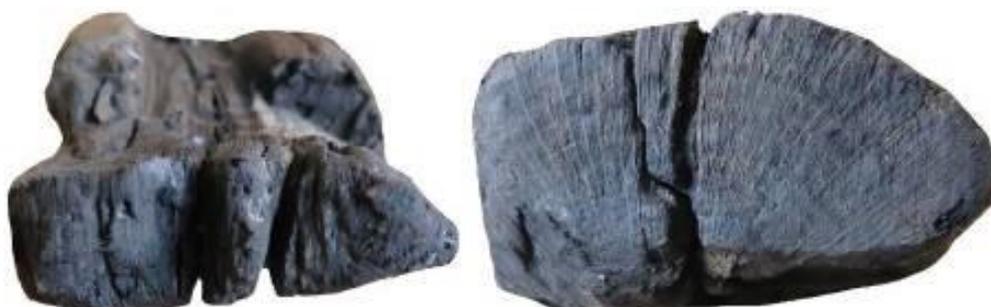
Figura 238 – EDP_0364 em que se observam dois cortes em meio toro.

No que respeita às cintas o panorama foi exactamente o mesmo. As peças EDP_0031, EDP_0327 e EDP_0364 foram concebidas a partir de um corte em meio toro (Fig. 238). Já as cintas EDP_0365, EDP_0366 e EDP_0475 foram talhadas a partir de cortes de esquadria em 2 (Fig. 239). As cintas EDP_0035, EDP_0175, EDP_0367 e EDP_0446 encontram-se partidas e, por isso, na parte que temos é possível observar um corte de esquadria em quatro; contudo, se a peça estivesse completa o corte seria de esquadria em 2, à semelhança das outras cintas.

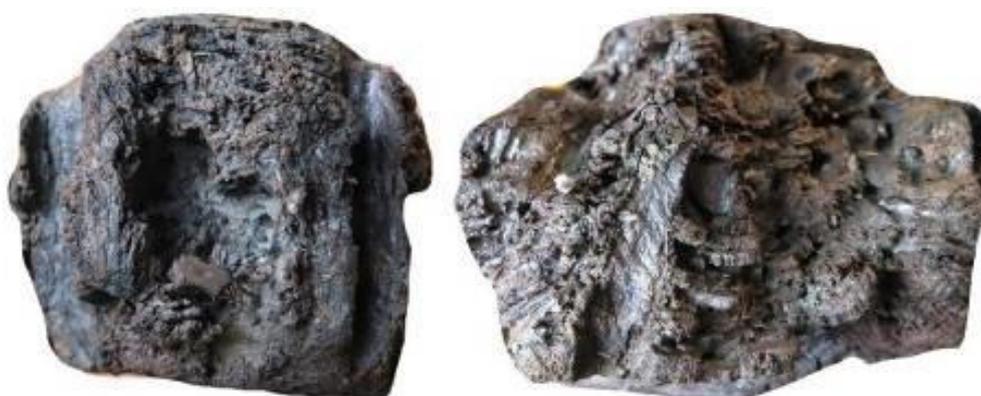
Figura 239 – EDP_0365 em que se observam dois cortes de esquadria em 2.

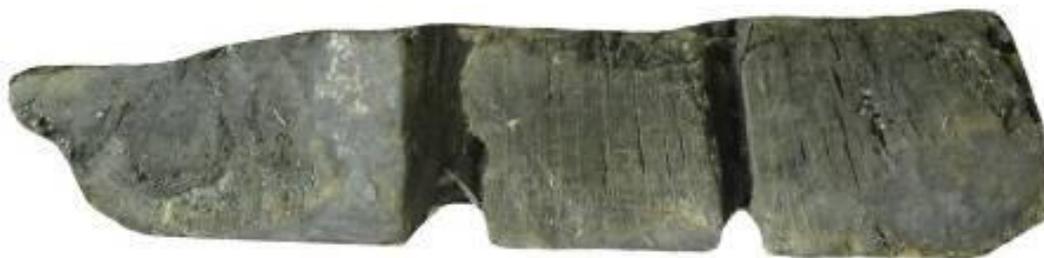
Figura 240 – EDP_0093 (tábua de forro exterior) em que se observa o corte tangencial.

As tábuas de forro exterior, bem como as tábuas de sobecostado, foram todas seccionadas através de corte tangencial (Figs. 240 e 241). Por norma possuem principalmente cerne e alguns vestígios de alburno. Na esmagadora maioria dos casos constatou-se que o corte efectuado evitou a medula. Esta opção é explicada pela maior fragilidade desta zona, mas também pela pouca espessura das tábuas, que propicia a abertura de fendas e fracturas. Analisando os cortes tangenciais e as

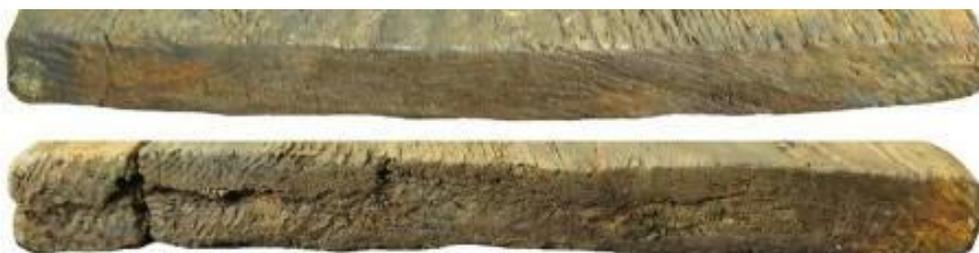
Figura 241 – EDP_0247 (tábua de sobrecostado) em que se observa o corte tangencial.

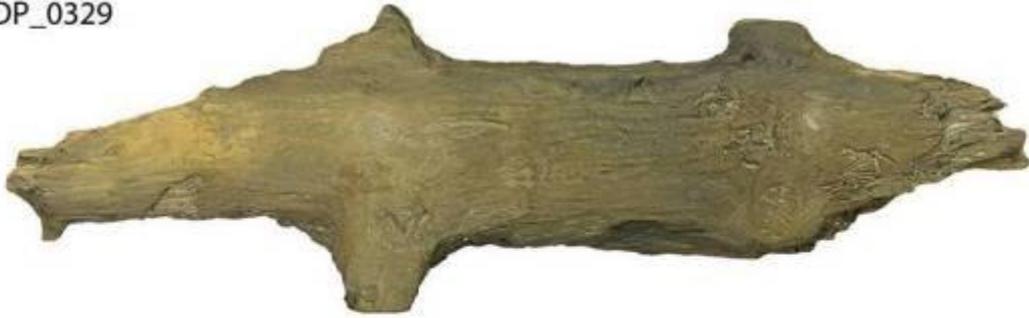
EDP_0329

Figura 243 – Tábuas de forro exterior em que se observa de forma inequívoca a forma da árvore que lhes deu origem, bem como os ramos que se desenvolviam a partir do tronco principal.

Tal como acima se notou a forma como os construtores e carpinteiros navais entendiam e exploravam uma árvore, auxiliando-nos de uma fonte histórica iconográfica de época, também na análise e registo arqueológico é possível assinalar esse tipo de pormenores. Por conseguinte, em algumas tábuas de forro exterior e de sobrecostado de BV1 foi possível observar a forma da árvore, sobretudo do tronco principal que lhe deu origem (Fig. 243), destacando-se de forma clara os nós, que na realidade constituem o arranque dos ramos.

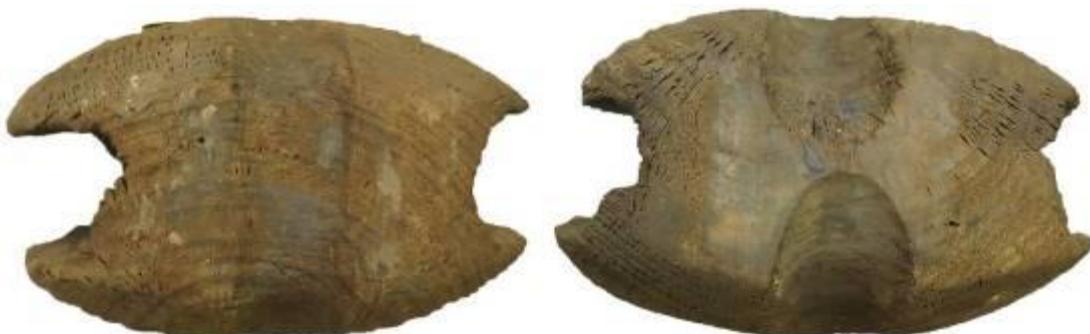
Figura 244 – Moitão pequeno onde se observa o corte em meio toro.

Em relação à conversão das peças de poleame convém referir que, como se tratam de peças de forma oval ou circular, e portanto não possuem um corte bem vincado, foi bastante difícil compreender as partes das árvores utilizadas no seu fabrico, fazendo-se a observação dos anéis de crescimento no topo e na base, que são os locais onde melhor se distinguem. Parece-nos que no moitão pequeno se utilizou o corte em meio toro (Fig. 244), ao passo que no cadernal e no moitão grande o corte utilizado foi o toro inteiro (Fig. 245). Talvez as maiores dimensões destes últimos tenham obrigado a recorrer a uma madeira maior.

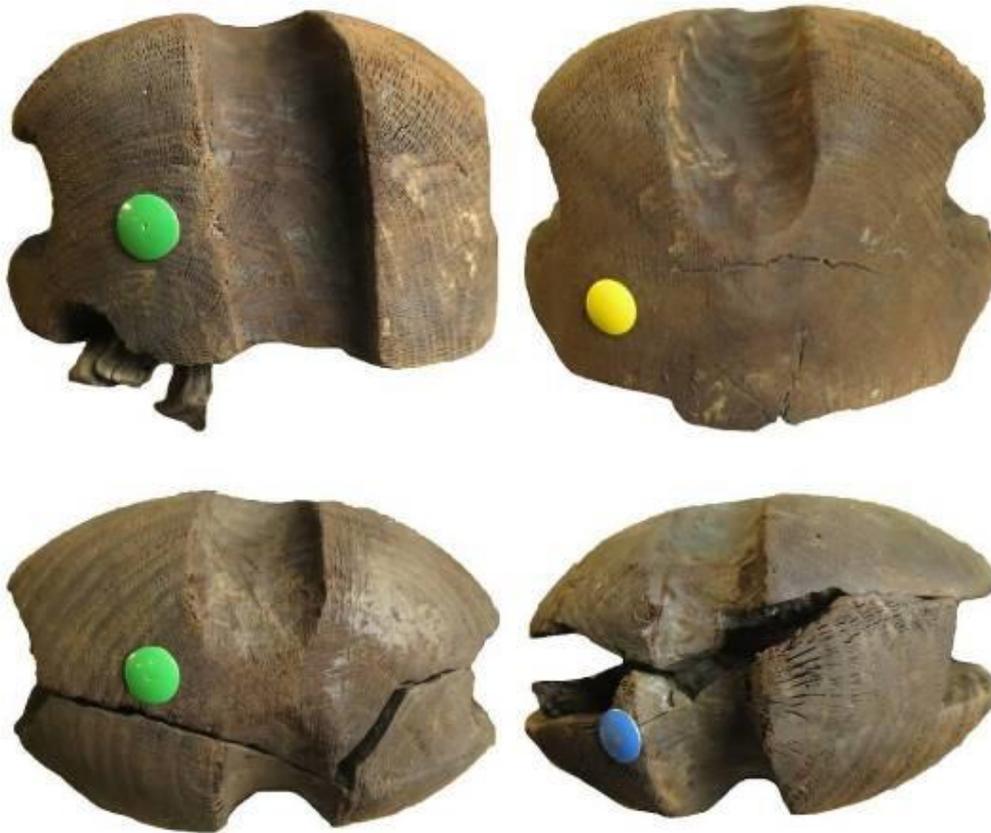
Figura 245 – Cadernal e moitão grande onde se pode observar a disposição dos anéis que nos indicam a utilização de um toro inteiro.

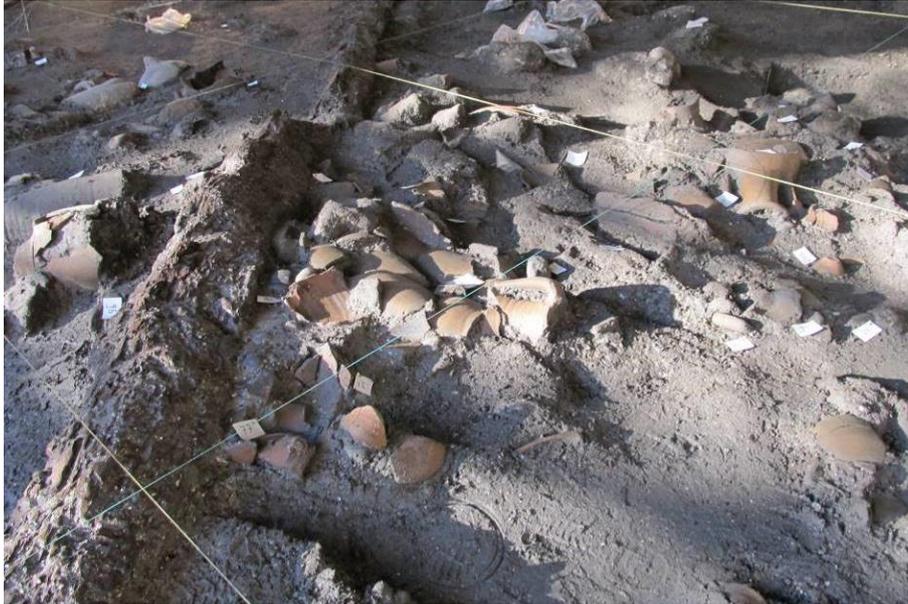
Figura 247 – Aspecto geral do contexto arqueológico, onde se observa a peça de uma provável embarcação romana e diversos materiais pertencentes ao referido ancoradouro ou fundeadouro (Fonseca *et al.*, 2013, p. 1186) (Foto: José Bettencourt).

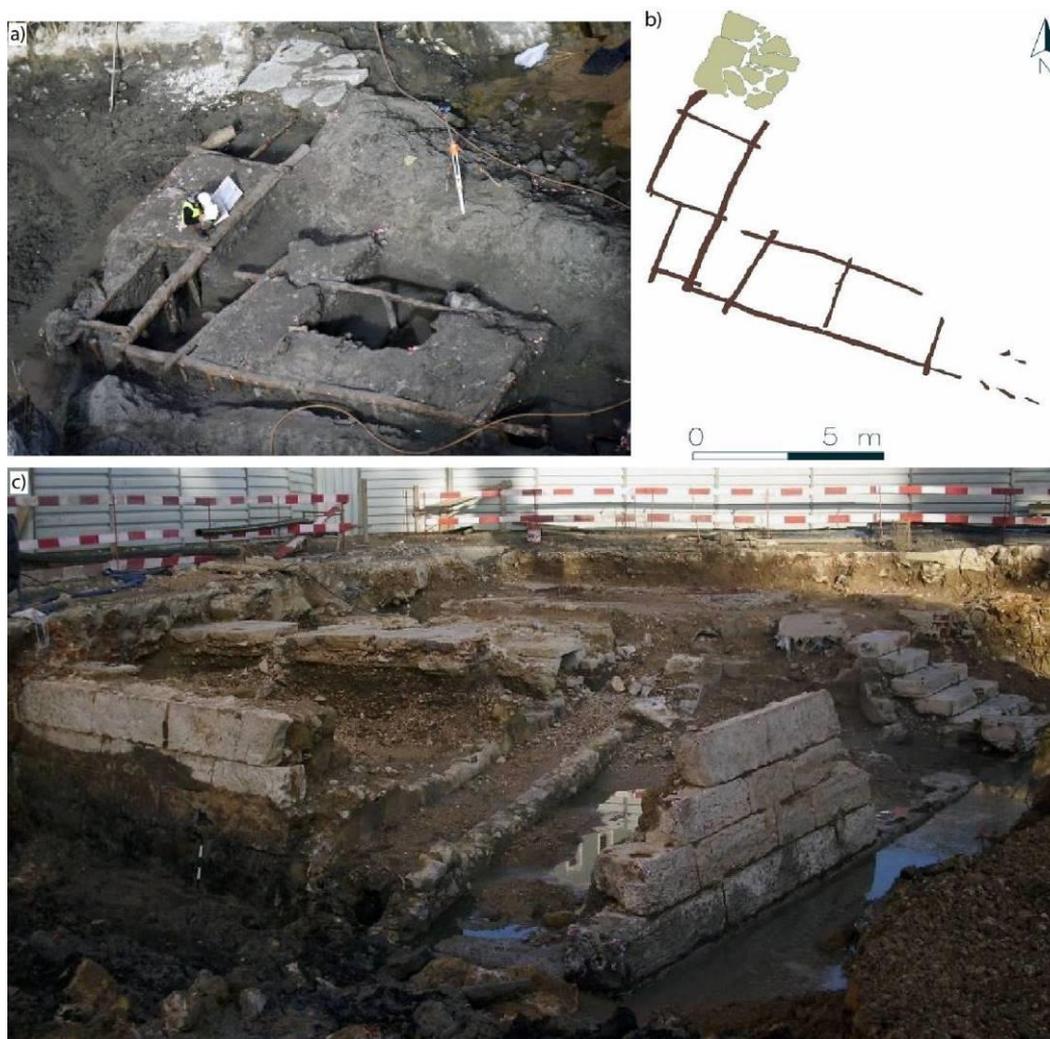
Figura 259 – a) Planta do cais de madeira e alvenaria; b) Base do forte de São Paulo; c) Forte de São Paulo (Sarrazola *et al.*, 2012, p. 22; Ferreira, 2015, pp. 156-161).

Moeda (século XVIII) e do Mercado da Ribeira (segunda metade do século XVIII) surgiram no registo arqueológico (Pinto, 2004; Ferreira, 2015; Gomes, 2014; Sarrazola *et al.*, 2012). Com efeito, entre as cotas dos -1,20 e os -1,60 m em relação ao NMM, a arqueologia identificou a implantação de uma estrutura de madeira e alvenaria de planta em “L” (Fig. 259 a)), com estacas verticais cravadas nos sedimentos, que deve corresponder ao cais privativo do forte de São Paulo (Fig. 259 b) e c)) (Sarrazola *et al.*, 2012, p. 22; Ferreira, 2015, pp. 9; 98; 111).

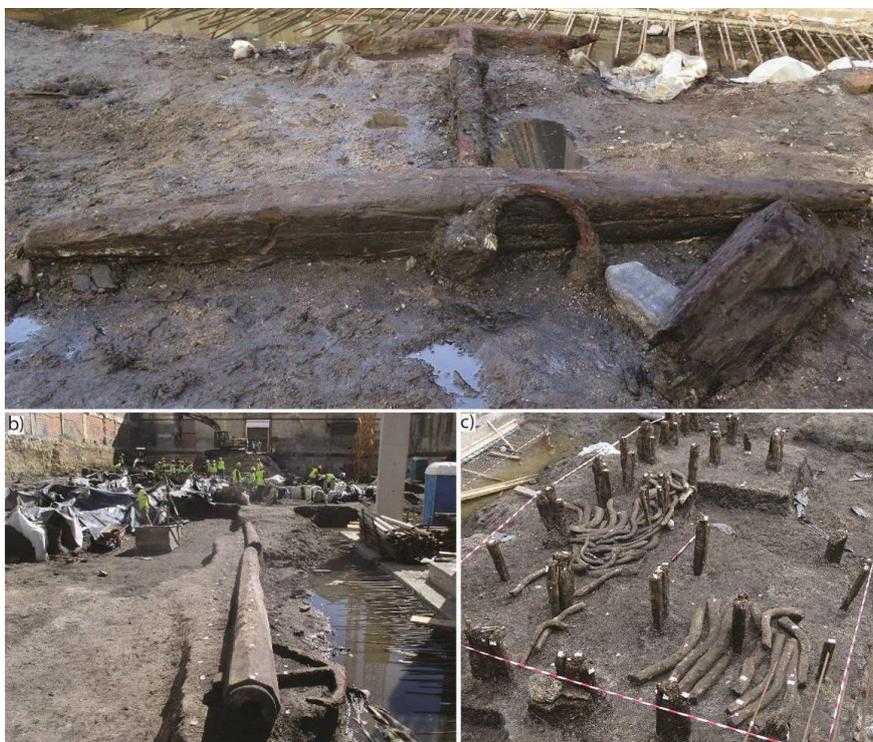
Figura 265 – a) Âncora identificada sobre o nível de praia; b) As duas bombas alinhadas em direcção do rio; c) Vista geral de dois núcleos com pré-formas curvas para construção naval (Fotos: arquivos CHAM, ERA e Macedo *et al.*, 2017, p. 1921).

Para este período nesta área da cidade, a arqueologia desvendou no sítio do Boqueirão do Duro algumas evidências que atestam a utilização deste espaço, nomeadamente uma âncora em ferro, algumas manchas de descarte de pedras de lastro, grandes toros de madeira (matéria-prima), duas bombas e uma pequena embarcação em madeira de boca aberta, que terá sido abandonada na praia, além de

vários núcleos de pré-formas para construção naval cuidadosamente armazenadas (Fig. 265 a), b) e c)) (Macedo *et al.*, 2017, pp. 1915-1918; Mateus, 2018, pp. 20; 58-59; 97).

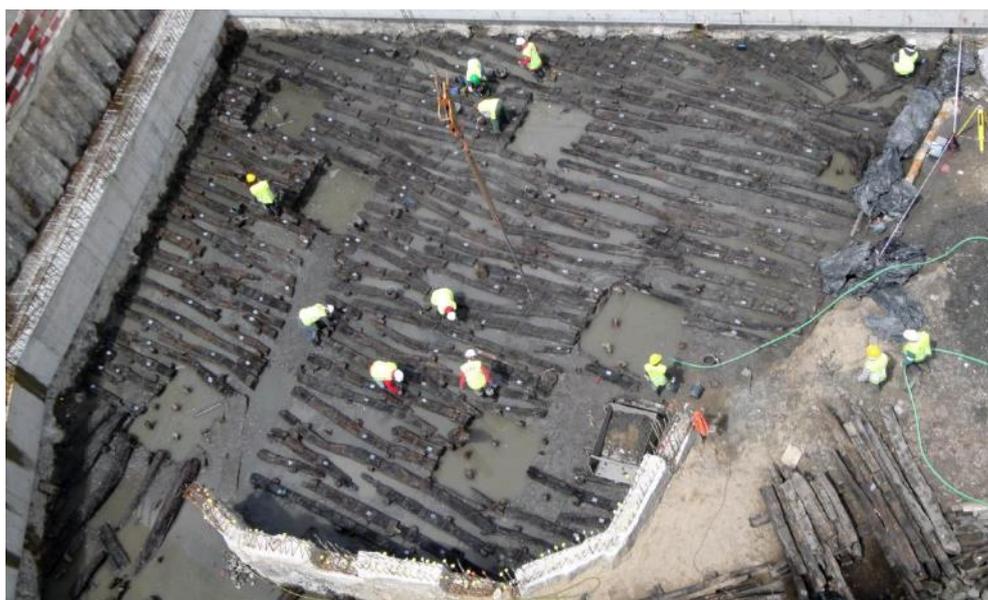
Figura 266 – Aspecto geral da grade de maré (Foto: arquivo ERA).

Até ao momento, o único vestígio arqueológico directamente relacionado com esta importantíssima instituição foi a grade de maré descoberta na Praça D. Luís I, em 2011. Tratava-se de uma grande estrutura em madeira, com 315 m², orientação Norte-Sul e era constituída por três camadas de madeiras sobrepostas de diferentes espécies arbóreas. A camada mais antiga destacava-se por reutilizar várias peças náuticas (Sarrazola *et al.*, 2012, pp. 23-24) (Fig. 266). A estrutura estava coberta por uma camada de argilas, que incluía materiais arqueológicos enquadráveis na segunda metade do século XVII e encontrava-se coberta por parte do Cais da Moeda, construído na primeira metade do século XVIII. Ou seja, corresponde a uma grade de maré ou rampa onde se construía, reparavam e lançavam à água os navios, que esteve em funcionamento durante a segunda metade de seiscentos (Sarrazola *et al.*, 2012, p. 80). Parece corresponder ao momento de expansão do porto de Lisboa, provocado pelo crescimento da navegação oceânica, que originou profundas alterações na zona ribeirinha de Lisboa, sendo muito provável que tenha pertencido à Companhia Geral do Comércio do Brasil (Sarrazola *et al.*, 2012, pp. 74-80).

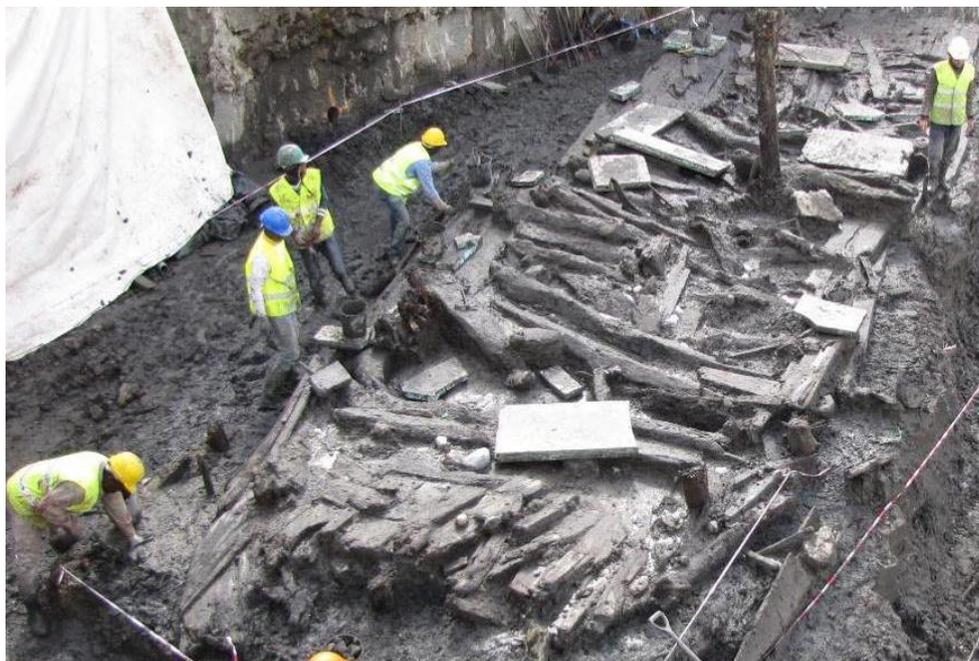
Figura 267 – Aspecto geral de BV2 durante os trabalhos arqueológicos (Foto: arquivo ERA).

967). À semelhança de BV1, a profundidade, o local onde se encontrava, a ausência de espólio directamente associado e o facto de se terem registado marcas de serra coevas à sua deposição, certamente efectuadas na maré-baixa devido ao seu posicionamento intertidal, sugerem tratar-se de um navio abandonado na praia e não um naufrágio (Bettencourt *et al.*, 2013, pp. 39-42).

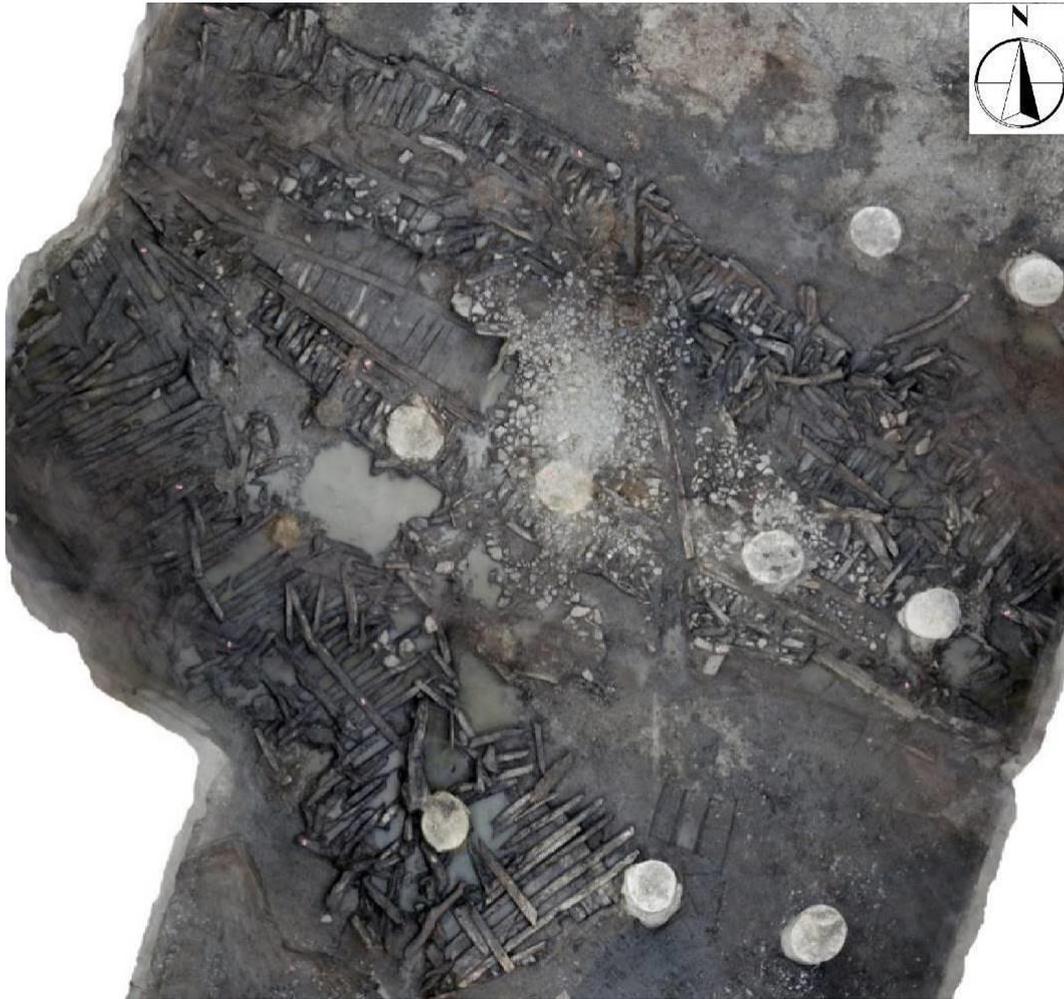
Figura 268 – Aspecto geral de BV5 ainda numa fase inicial dos trabalhos de escavação e registo, sendo possível observar a mancha de pedras de lastro existente próxima da “meio navio” e junto ao seu eixo (Silva *et al.*, no prelo) (Processamento dos dados: CHAM).

De igual modo, também Boa Vista 5 (BV5), o maior navio escavado em Portugal continental até ao momento, poderá ter estado ligado ao comércio com o Brasil. Foi descoberto em zona contígua à intervenção em que foi exumado BV1 e BV2, a cerca de 10 m a Oeste deste e a uma cota que variava entre os -2/-3 m em relação ao NMM. O seu casco encontrava-se orientado no sentido Noroeste-Sudeste, com a popa a Sudeste, ocupando uma área com cerca de 25 m de comprimento por 17 m de largura (Fig. 268). Os materiais identificados nos depósitos que o cobriam vão desde balas em ferro de canhão e mosquete, numerosos cocos, algumas cerâmicas, três peças de poleame e uma boa colecção de contas em vidro, que no seu conjunto apontam para uma cronologia de meados a finais do século XVII (Silva *et al.*, no prelo), tal como BV1. Ou seja, é presumível que BV5 e BV1 tenham coabitado, sendo igualmente provável que o primeiro seja ligeiramente anterior ao último.
