**La eficiencia de la materialidad:**  
Edificios brutalistas en el Perú, 1965-1980

**TRABAJO DE INVESTIGACIÓN PARA OPTAR EL GRADO DE BACHILLER EN  
ARQUITECTURA**

Esteban Murdoch Quijandria

Lima, enero 2021

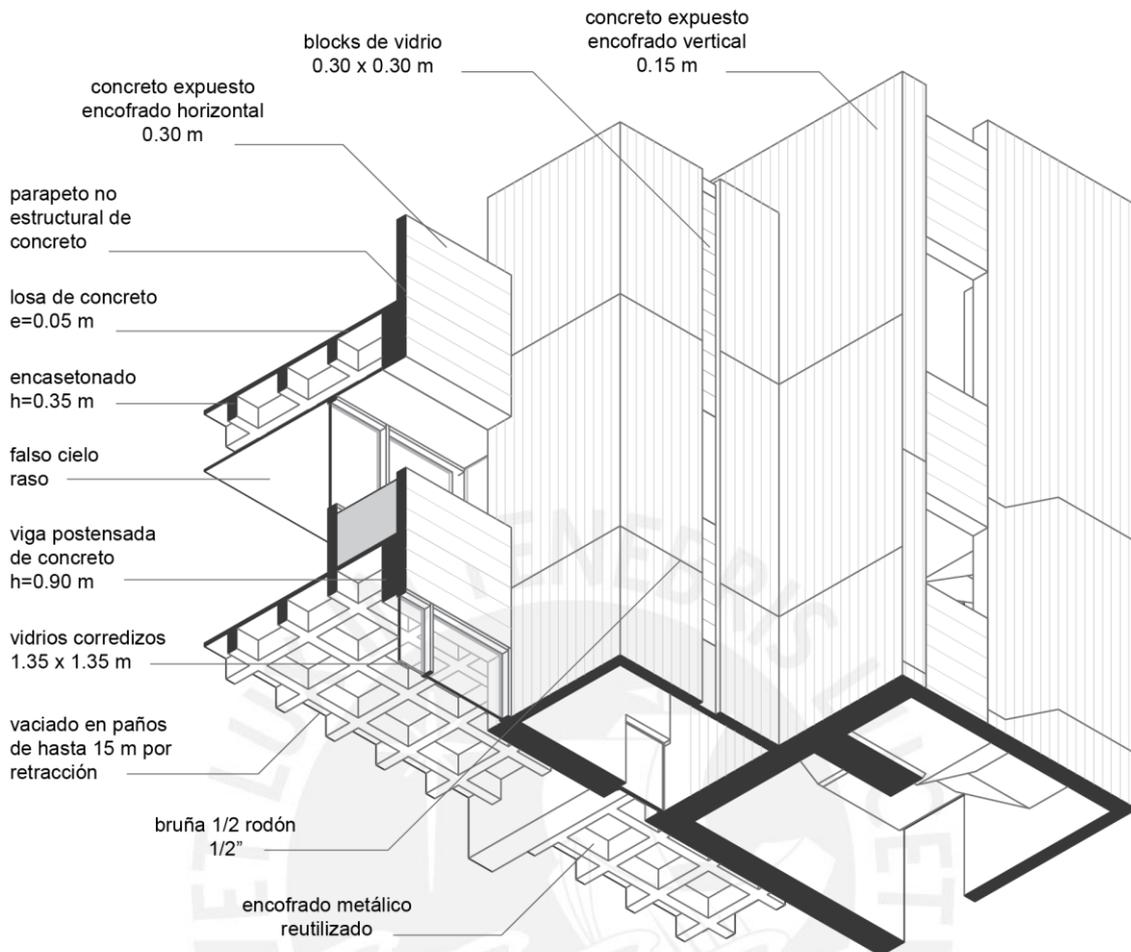
**Imagen-3.** Fragmento en detalle de la Torre del Centro Cívico y su construcción. Elaboración propia en base a planos de la colección García Bryce del Centro Cívico en *Archivo de Arquitectura PUCP*, 1968.

En la segunda etapa, debido a la altura del edificio, los procesos constructivos fueron sistematizados. Los ejes estructurales se plantearon de 8.50m en ambos sentidos, de manera que las plantas típicas utilizaran los mismos seis encofrados metálicos para las losas nervadas, y fueran reutilizados. La construcción fue un proceso lento debido a la falta de tecnología, según Carlos Casabonne “venían los camiones, ponían el concreto en carretillas e iban por un elevador hasta la parte alta, no había bombas” (Murdoch 2020). Los encofrados de placas fueron construidos con planchas verticales de madera de 15cm, a diferencia de los de vigas y parapetos, con planchas horizontales de 30cm. Todos los encofrados contaron con un ancho de 40cm para acelerar los procesos, al igual que las vigas, que tuvieron un único peralte<sup>12</sup> y se distinguieron por la tensión del postensado. En este sentido, se afirma una extensa preocupación por la eficiencia de los procesos, tiempos y costos de construcción, así como la utilización de los materiales estrictamente necesarios<sup>13</sup>.

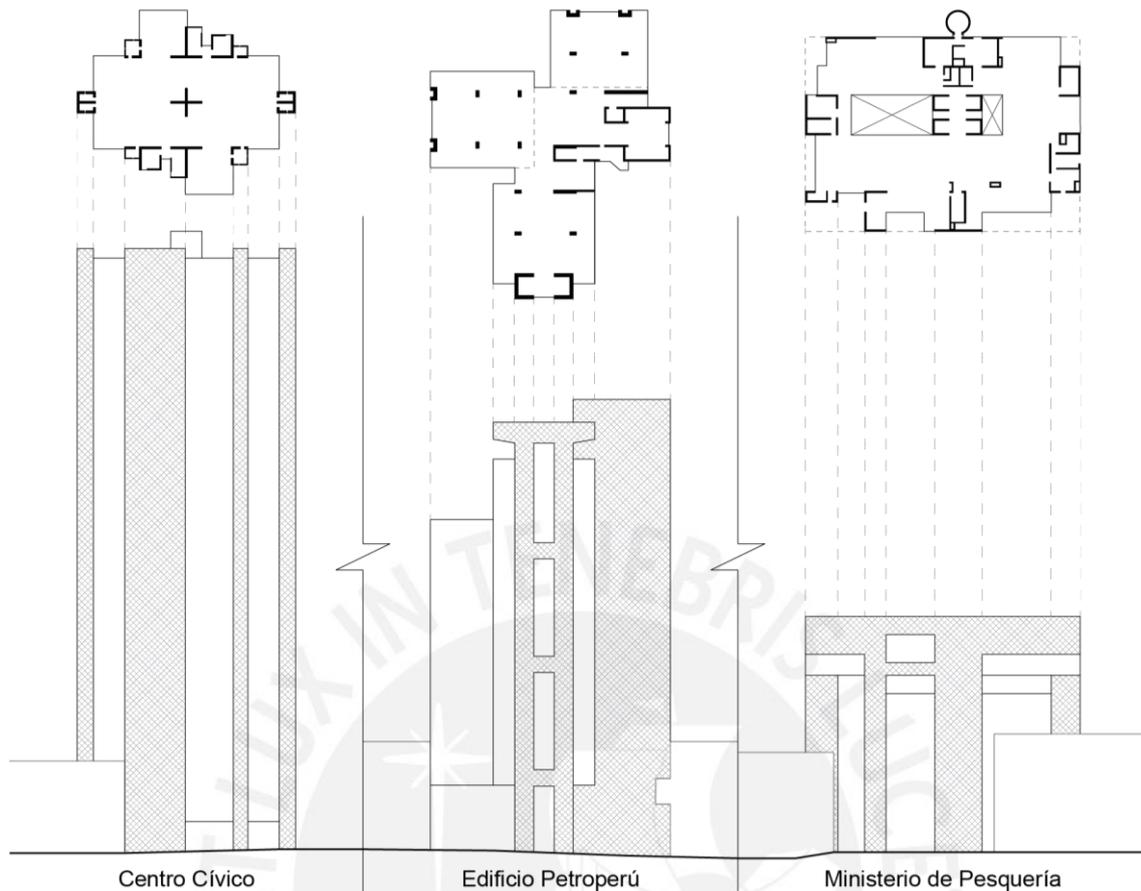
**Imagen-5.** Diagrama de estructuras en planta e imagen de concreto en elevación. Elaboración propia, 2020.

El edificio de Petroperú, por su parte, presenta una estructura dual de concreto, con pórticos sísmicos bidireccionales y muros rígidos. Este es volumétricamente complejo para adaptarse al contexto urbano, pero supone un problema desde su concepción estructural. Por ello, cuenta con juntas sísmicas, encargadas de independizar la estructura del basamento y la torre. Esto supone una reducción importante de la irregularidad del edificio. Sin embargo, este es calificado con 'regular' por su forma en planta y elevación según el ICESR y con 'irregularidad moderada' según el FEMA. Por ello, para contrarrestar la deficiencia estructural, producto de su irregularidad, dispone dos muros rígidos hacia cada una de sus fachadas, con la finalidad de conseguir una rigidez simétrica y evitar la torsión frente a un sismo.

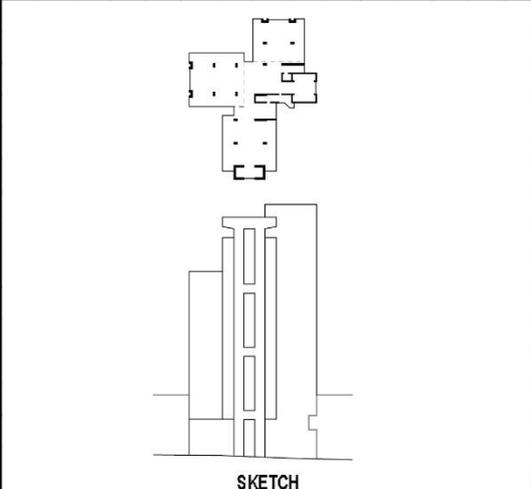
**Rapid Visual Screening of Buildings for Potential Seismic Hazards**  
FEMA P-154 Data Collection Form

**SKETCH**

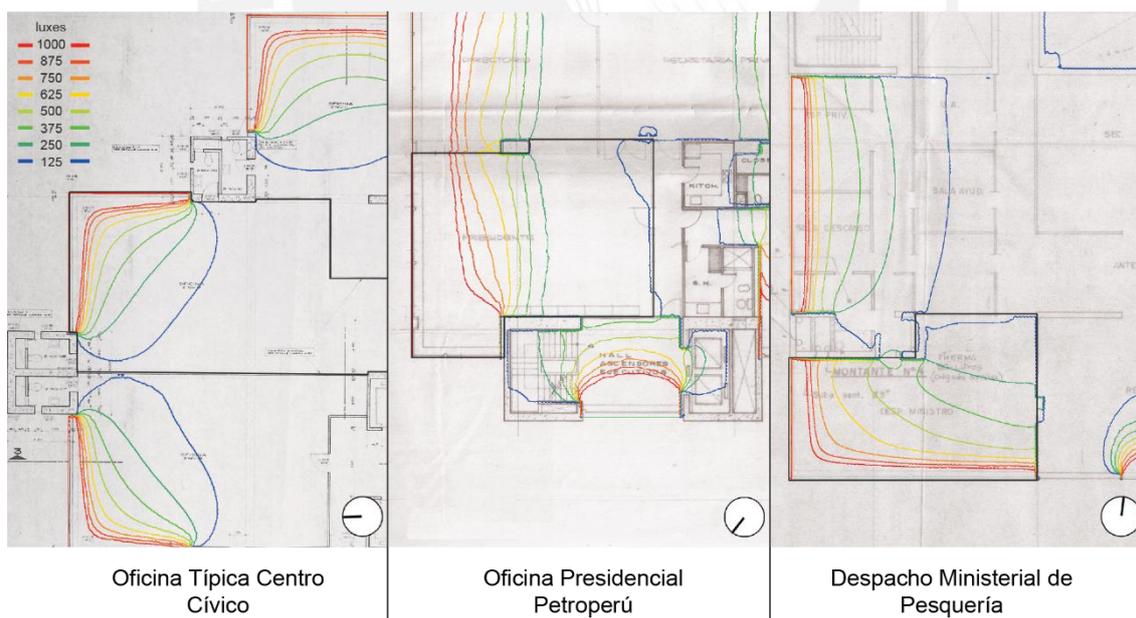
**Imagen-8.** A-18. Piso Típico Nivel +88.02: oficina Centro Cívico, en *Archivo de Arquitectura PUCP*. A-36. Plantas 20° Piso: oficina presidencial de Petroperú en *Archivo Central, Municipalidad de San Isidro*. Agua-Desagüe 8° Piso: despacho ministerial de Pesquería en *Archivo Central, Ministerio de Cultura*. Análisis de iluminación. Elaboración propia con Velux Visualizer, 2020.

A diferencia de Marsella y Norwich con latitudes de 43° y 52° y temperaturas frías en invierno y templadas en verano; Lima tiene una latitud de 12°, con poca oscilación térmica. (Meteoblue 2020). “Salvo la gran intensidad de la radiación solar, que comparte con el resto del país debido a la cercanía a la Línea Ecuatorial, Lima no presenta temperaturas extremas, vientos fuertes, ni precipitaciones considerables” (Wieser 2011:5). Por ello, es importante identificar las ganancias de calor y niveles de iluminación de los casos de estudio, analizados a través de las herramientas Design Builder y Velux Visualizer.

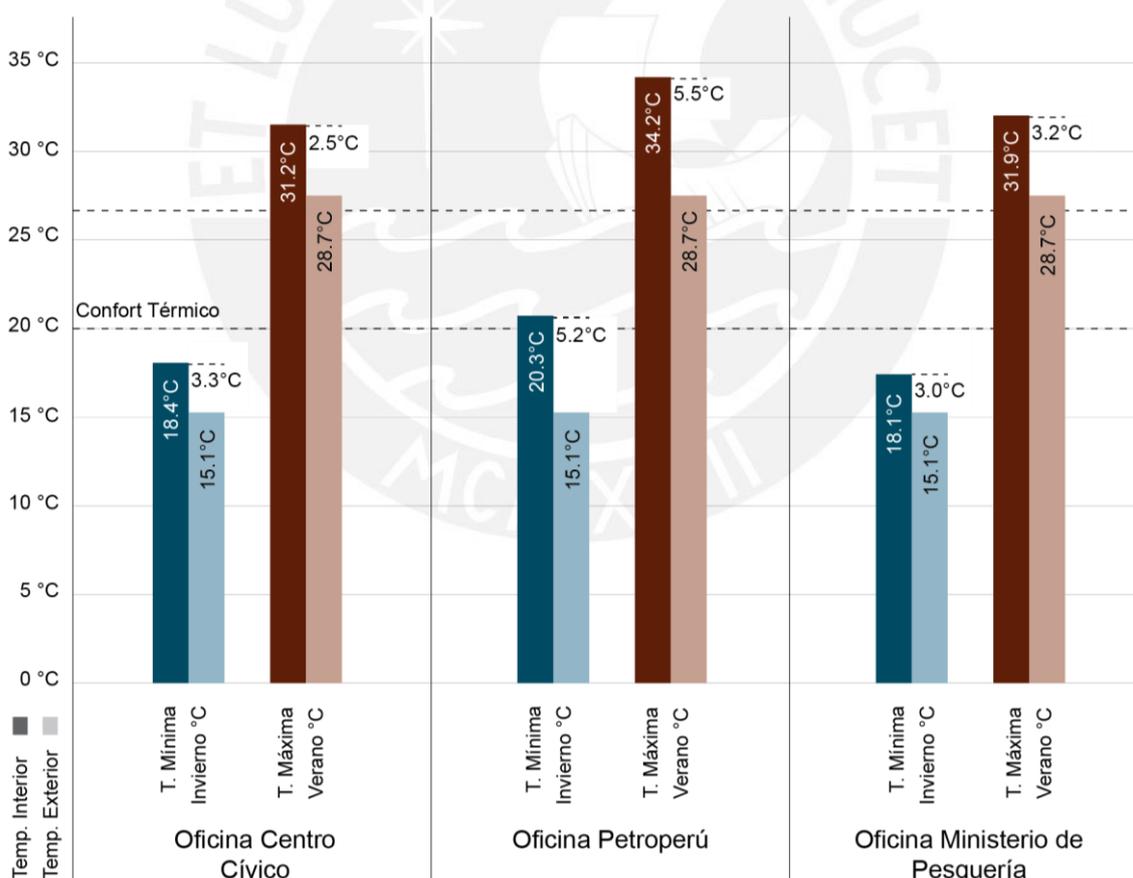
**Imagen-9.** Temperaturas máximas y mínimas en oficinas del Centro Cívico, Petroperú y Ministerio de Pesquería. Elaboración propia con Design Builder, 2020.

Debido a la inclinación sur del sol en verano, las fachadas orientadas en este sentido cuentan con altas ganancias de calor. El restaurante<sup>31</sup>, de fachada predominantemente sur y esquinas hacia el este y oeste, en verano presenta aumentos de temperatura de 5°C entre las 8:00am y 12:00m, excediendo en 2.5°C la temperatura exterior. Por el contrario, las fachadas de oficinas<sup>32</sup> orientadas al norte presentan ganancias significativamente menores en verano. Además, estas cuentan con una correcta iluminación, sin deslumbramiento a partir del primer metro, gracias a la proporción horizontal del vano. Sin embargo, hacia el centro de la torre es posible identificar zonas oscuras debido a la profundidad de la planta y la opacidad generada por los núcleos. En este sentido, las fachadas de la torre suponen un problema en verano debido al tratamiento homogéneo de sus fachadas, que funciona correctamente al norte, medianamente bien al sur y de manera deficiente hacia el este y oeste.

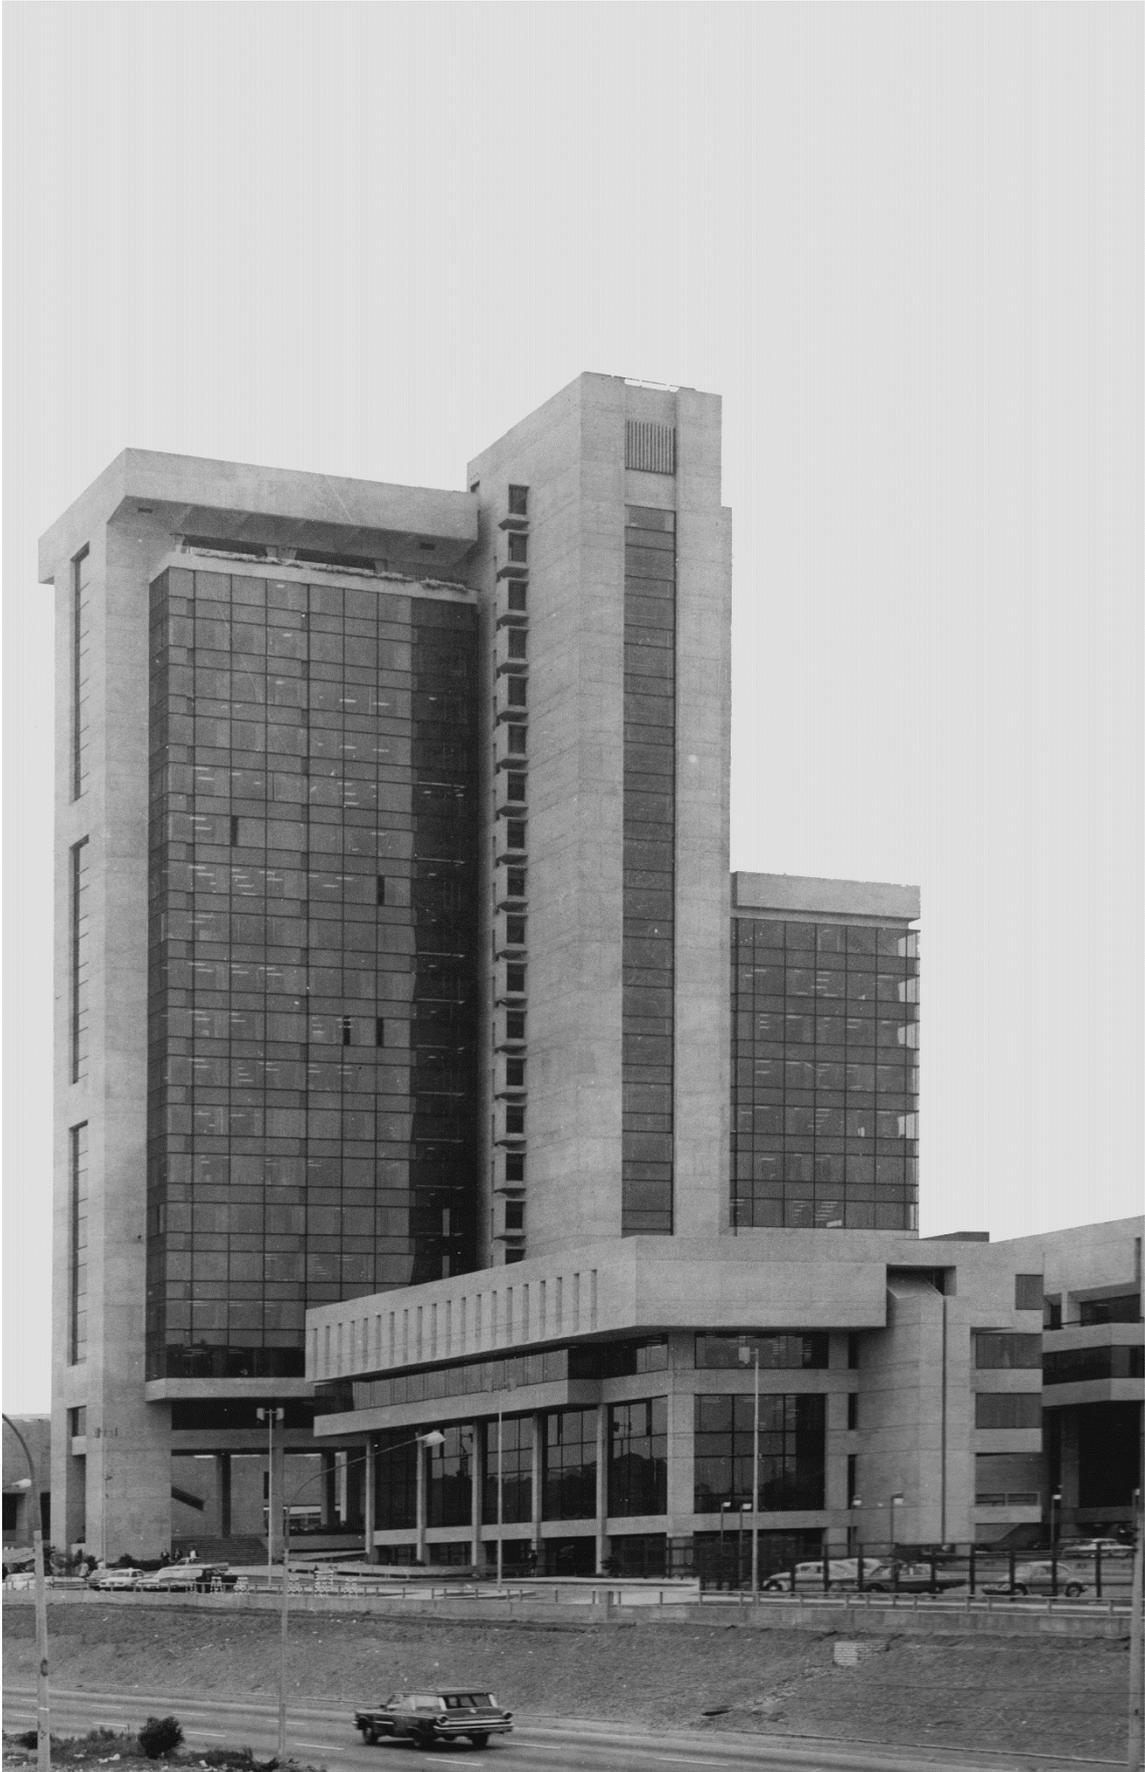
**Imagen-10.** Fotografía exterior de Petroperú muestra la orientación de muro cortina hacia el este. Catálogo de Arquitectura del Movimiento Moderno del Perú, 1973.

Del mismo modo, el edificio de Petroperú se compone de dos elementos principales. Primero, un basamento longitudinal de oficinas con problemas de exposición solar al sureste, en las mañanas y noroeste, en las tardes. Este, tiene la posibilidad de alcanzar el confort por la sombra de la estructura y el voladizo en la fachada, además de su ventilación cruzada. La torre central, en cambio, es más compleja. En planta, se divide en tres áreas rectangulares de oficinas, con fachadas vidriadas de piso a techo, sin elementos de sombra. Además, el edificio girado 30°, tiene sus fachadas parcialmente orientadas al este o al oeste con sobreexposición solar en mañanas y tardes.
