DESARTICULAR UN CAMINO PARA ARTICULAR
SU PROTECCIÓN. EL REAL CAMINO DE CASTILLA
A SANTANDER, INGENIERÍA VIARIA DEL SIGLO XVIII*

*Dismantling a Road to Articulate its Conservation.
The Royal Road from Castile to Santander, 18th Century
Road Engineering*

María Luisa RUIZ-BEDIA
Universidad de Cantabria. PCD Área de Proyectos

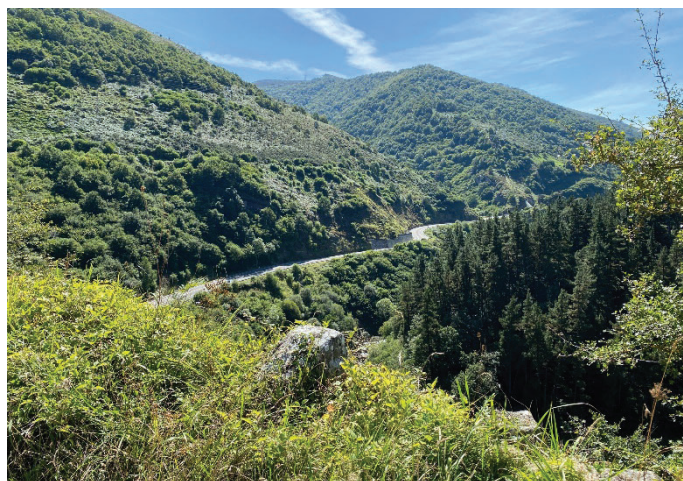
Figura 1. La carretera N-611 y el Camino Real (MRB).

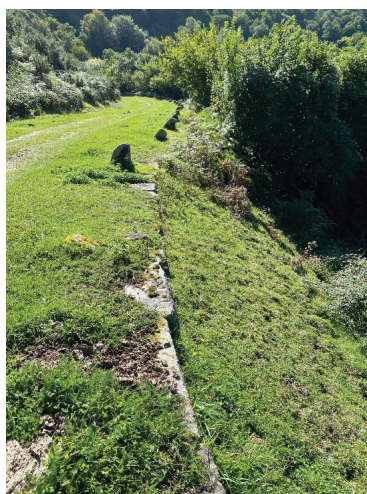
Figura 2. Muros de sostenimiento y piedras guardarruedas en el Camino Real (MRB).

Para poder acomodar en este terreno una buena calzada para la circulación de carros se hacía necesario construir una plataforma horizontal de anchura suficiente, lo que obligaba a mover las tierras, desmontando unas partes para terraplenar otras. En esta compensación de volúmenes, cuando la pendiente de la ladera era muy grande se requería la construcción de muros de sostenimiento¹⁵. Estos muros, poco visibles al estar profusamente tapizados de vegetación, han sostenido hasta hoy el Camino Real de las Hoces. Están formados por mampuestos de gran tamaño dispuestos sin mucho esmero y coronados por losas longitudinales sobre las cuales se dispusieron las piedras guardarruedas. En algunas partes de ese muro también existen obras de drenaje transversal, actualmente inaccesibles por estar cubiertas de tierras y vegetación.

15. Coronado (2003: 312) ha señalado la existencia de dos tipos de muro: los descritos en la hoz de Bárcena y otros de sillería mejor ejecutados, ubicados en zonas donde el desbordamiento del río podía afectar al camino, como de hecho sucedió. Así que es posible que los de sillería sean más modernos que los de mampostería, rehechos tras la riada de 1775.

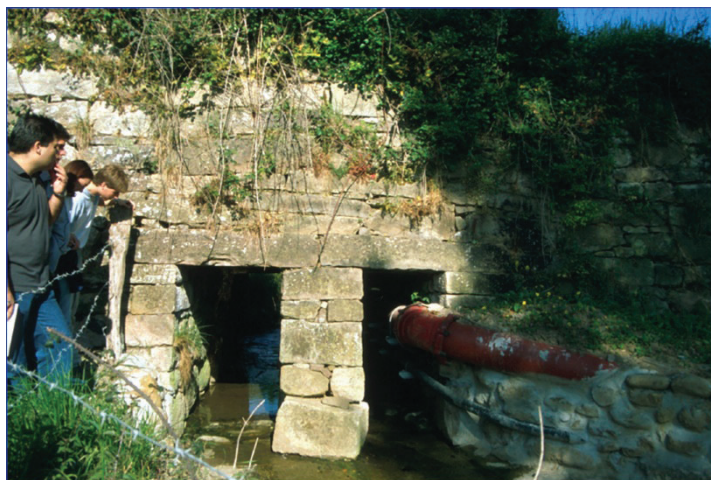
Figura 4. Obras de drenaje transversal en el Real Camino a su paso por Molledo (MRB).

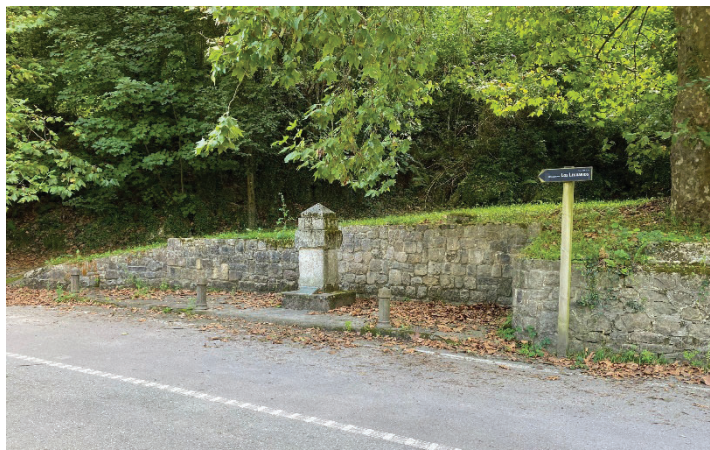
Figura 6. Piedra leguaría en Las Caldas (MRB).

Aquí se conservan tres leguarios de los veinticuatro que tuvo el camino²⁴. Estas piedras eran usadas para identificar el trazado y señalar la distancia, en leguas y medias leguas, entre Reinosa y Santander.

Cuando el Real Consulado de Santander se hizo cargo de la explotación del Camino Real, en el año 1787, puso al arquitecto Hilario Alfonso de Jorganes al frente de las obras de reparación del mismo, y parece que a él se debe el diseño de estos hitos, compuestos de una pilastra de sección cuadrangular con el fuste partido en tres piezas, una moldura y un remate piramidal; el espacio superior era el indicado para tallar la inscripción²⁵.

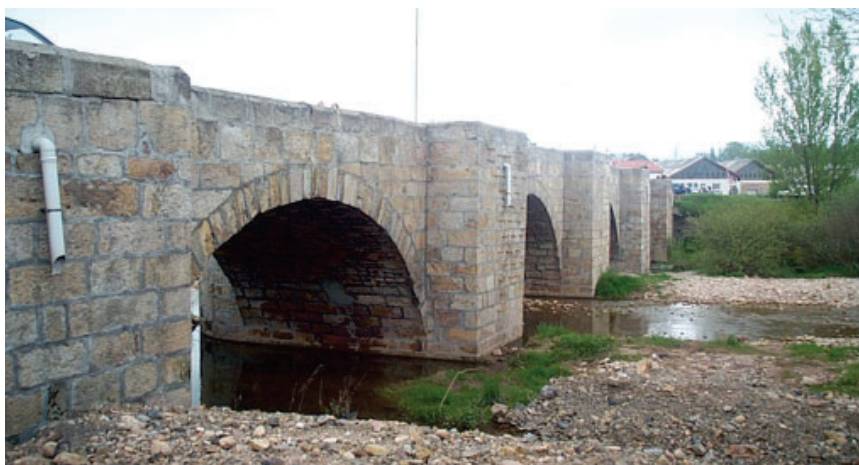
Figura 7. El puente de Matamorosa tras la reparación de 1995 (MRB).

Esa sustitución no se llegó a producir, y ya como apoyo al trazado de la antigua N-611 (la variante de población cruzó el río con un puente nuevo) en el año 1995 experimentó otra reparación, a la que debe su aspecto actual. Los daños observados fueron de nuevo aberturas y agrietamientos de las bóvedas, de tímpanos

y desplome de pilas, así como un drenaje general muy deficiente. La solución de urgencia optó por grapar con redondos corrugados los sillares de arenisca en aquellos lugares en que estaban desplazados, por inyectar lechada de cemento y por colocar desagües de PVC de amplio diámetro embutidos en la fábrica para canalizar el agua hacia el exterior. También se taladraron mechinales en el intradós de las bóvedas con la misma finalidad de drenaje.
