**FACULTAD DE INGENIERÍA**

Tesis

**Implementación del plan de mantenimiento  
basado en análisis de aceite en minibuses de la  
empresa Los Leones S. A. - Cusco**

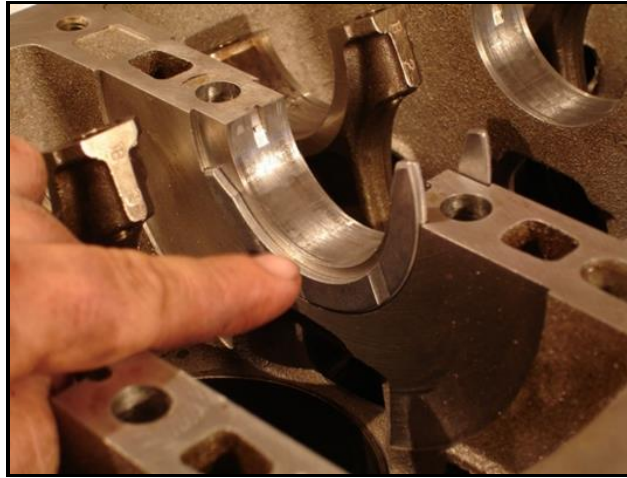
En la figura inferior se observa el punto de alojamiento de los cojinetes de las bancadas para el apoyo del cigüeñal, en éste punto se presenta la fricción.

*Figura 2.2:* Fricción y desgaste interno en el motor

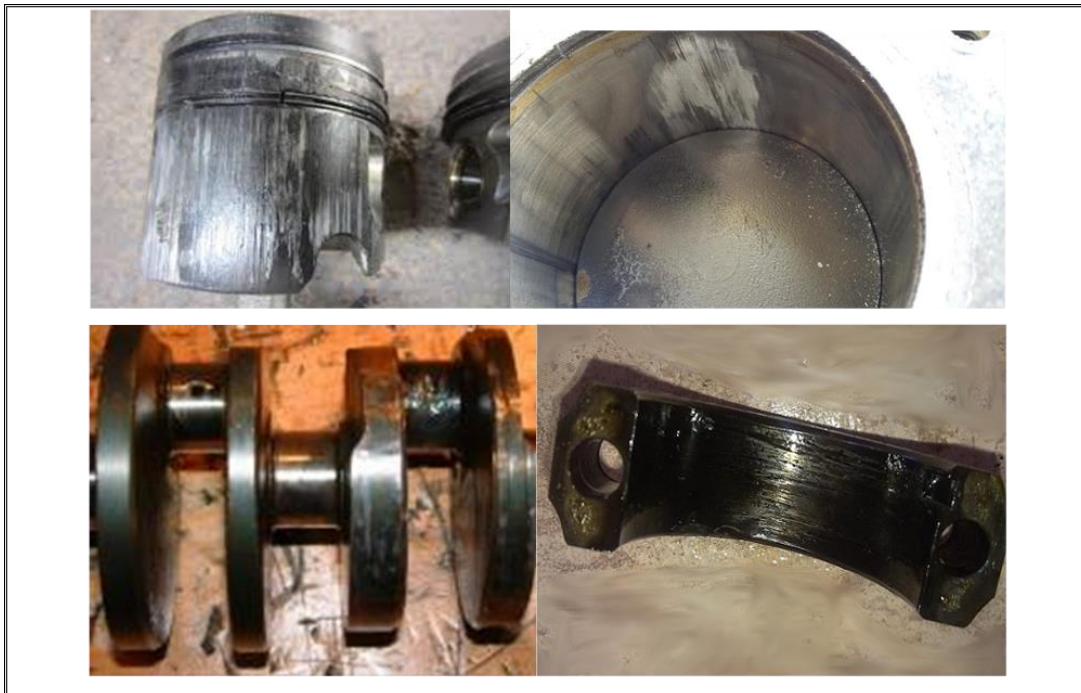
En la figura inferior se observa algunos componentes internos del motor con diferentes tipos de desgastes.

*Figura 2.3:* Desgaste de componentes internos del motor

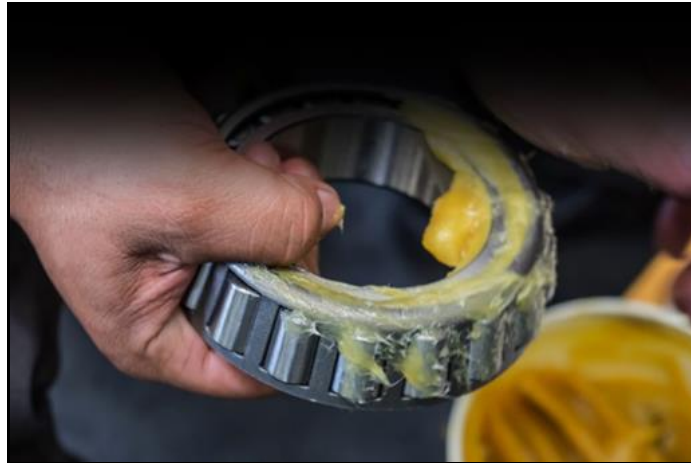
La lubricación estática se da en componentes donde el lubricante no tendrá desplazamiento, en este caso se pueden usar grasas semisólidas, las cuales cumplirán su función satisfactoriamente. Por ejemplo, se tiene la lubricación de rodamientos.

*Figura 2.5:* Lubricación estática.

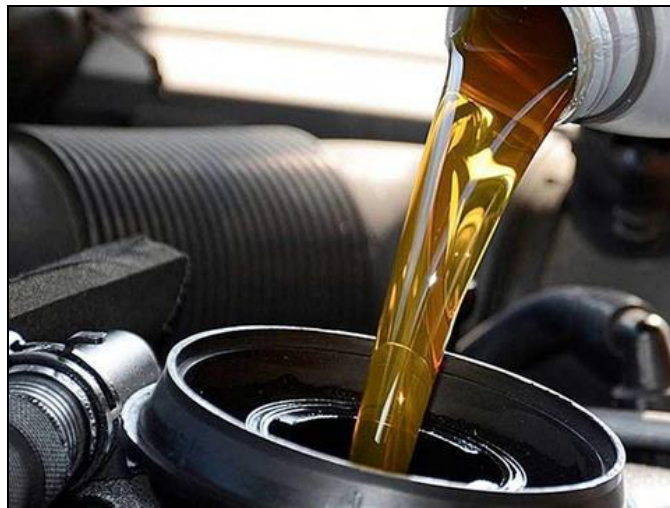
La lubricación dinámica es cuando el lubricante está en movimiento en el sistema. Dentro de este conjunto, se tiene a varias clases de acuerdo al tipo de desplazamiento.

*Figura 2.6:* Lubricación dinámica.

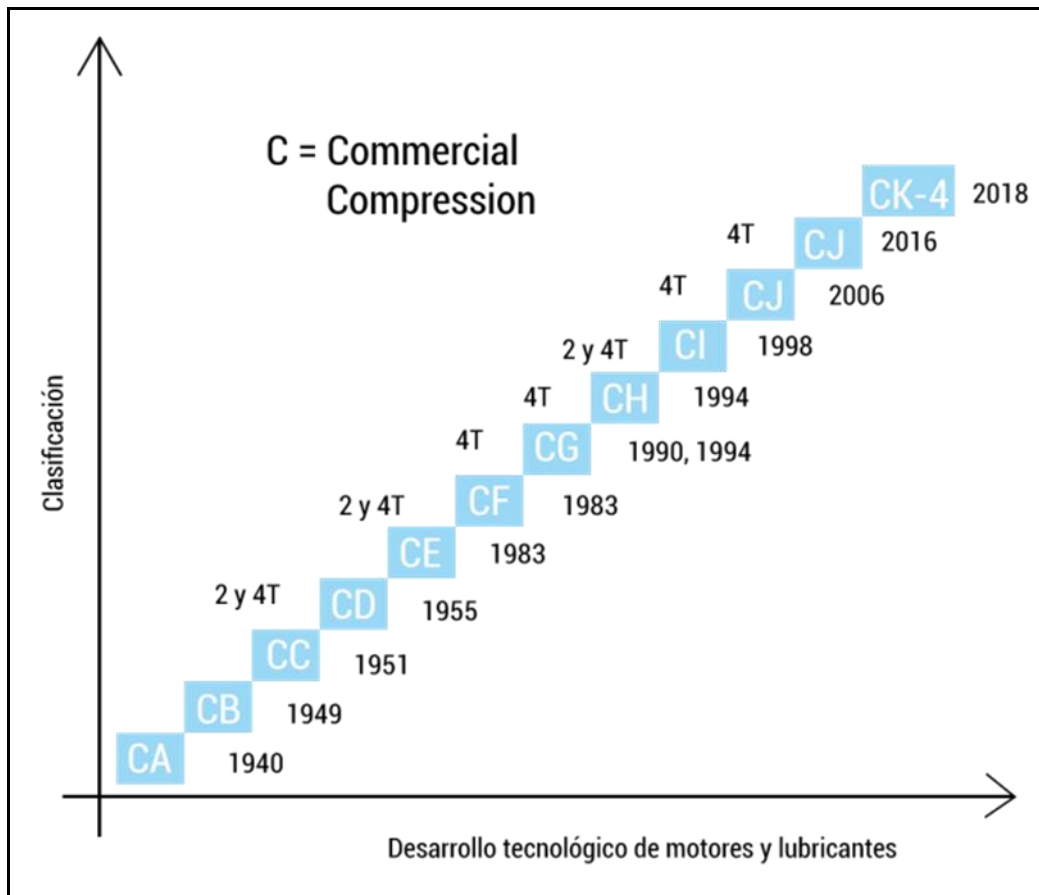
En la figura inferior se muestra la especificación API para motores diésel con la letra «C», mientras la otra letra que lo acompaña determina el año de fabricación del motor.

**Figura 2.10.** Desarrollo tecnológico de motores y lubricantes según normas API

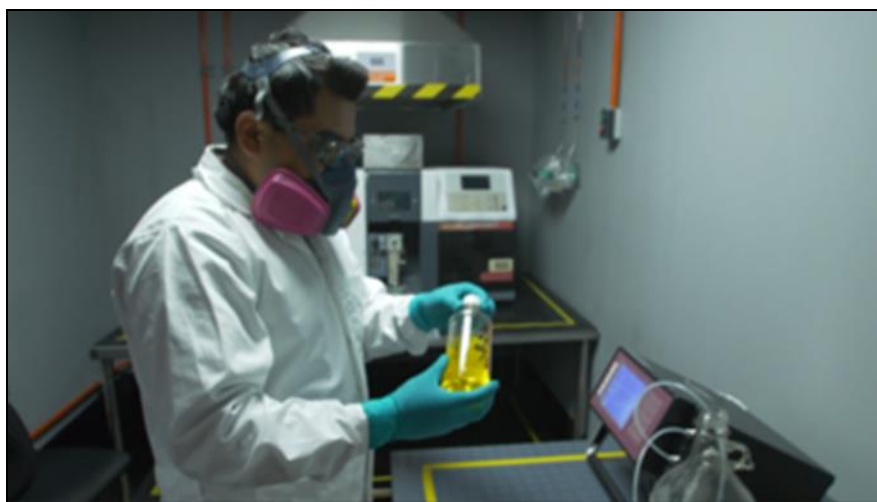
El laboratorio analiza y determina los diferentes tipos de contaminantes que contiene el aceite usado. El procedimiento se realiza por diferentes métodos para obtener resultados de diferentes escalas según el tipo de contaminantes. Es muy importante mencionar que SGS del PERÚ S. A. C cuenta con herramientas sofisticadas, calibradas y personal altamente calificado para realizar cada prueba de análisis.

**Figura 3.4.** Prueba de conteo de partículas

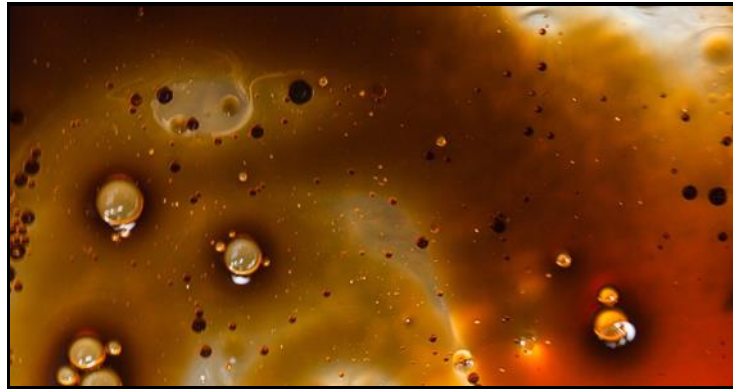
Definir los tipos de contaminantes que presentan los aceites de las muestras tomadas. Aquí se determina las posibles causas que ocasionan la degradación o contaminación del lubricante.

**Figura 3.5.** Contaminantes del Lubricante

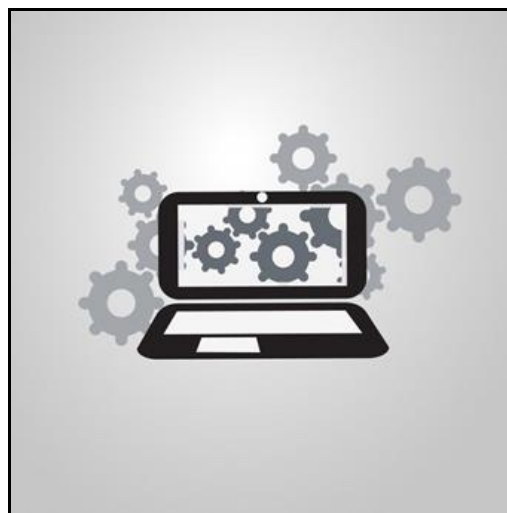
Una vez interpretado los resultados de las muestras, se aplicarán acciones, estrategias, etc., con la finalidad de proteger a la máquina de posibles daños.

**Figura 3.8.** Acciones de Mantenimiento.

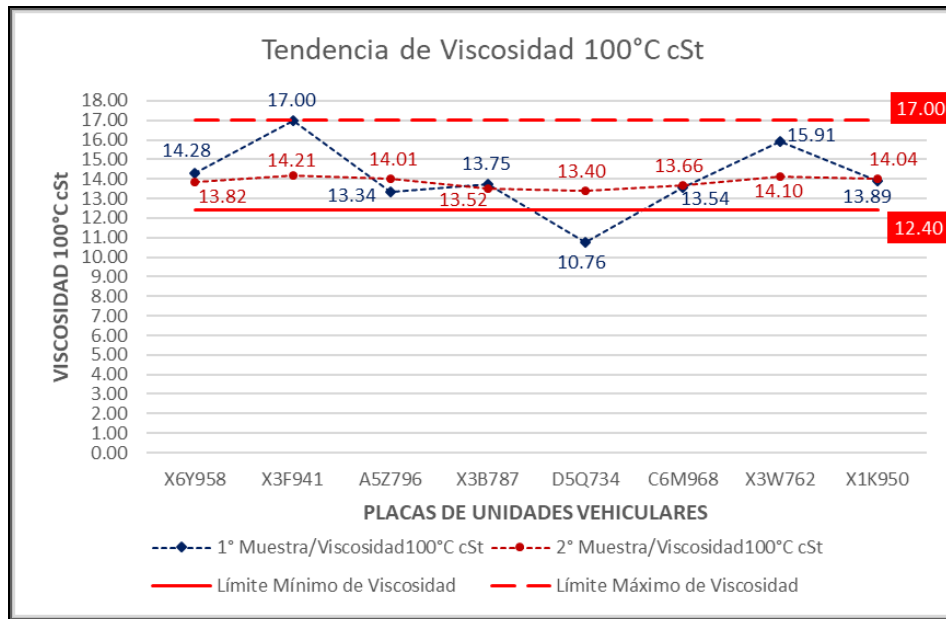
**Figura 4.7.** Tendencia de viscosidad 100 °C cSt

Los resultados de la 1.<sup>a</sup> etapa de muestras sobre la tendencia de viscosidad a 100 °C cSt, informan que la unidad vehicular con placa de rodaje X3F-941 se encuentra con viscosidad alta en estado de precaución; mientras, la unidad vehicular con placa de rodaje D5Q-734 se encuentra con viscosidad baja en estado crítico y necesita una atención de inmediato.
