Villa Ceriani e il suo parco, nuove idee per il riuso conservativo

Elisabetta Rosina,
Tiziana Bardi,
Alessia Silvetti,
Gaia Ravetto,
Luisa Carolina Valsecchi,
Chiara Bonaiti¹

¹ Politecnico di Milano,
dipartimento ABC

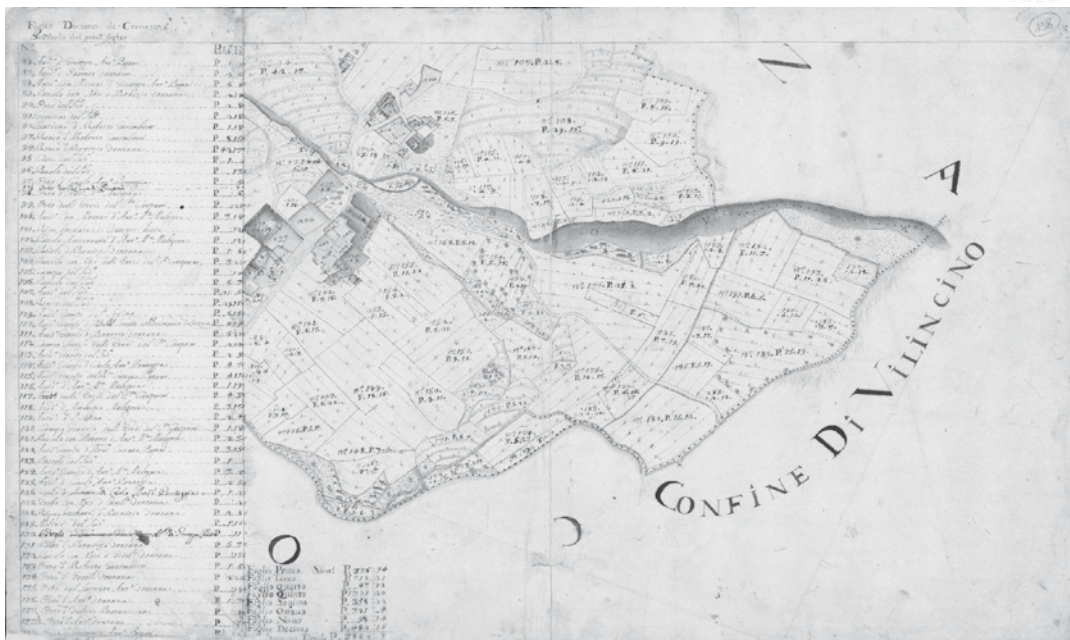
Fig. 7: ASCO, Catasto Teresiano di Prima Stazione 1721, Foglio n. 10.

La Villa nel '700 era già situata all'interno del nucleo di Crevenna (*Catasto Teresiano*, 1721: fig. 7), Casa Garimberti si rileva al mappale n° 200, un edificio di grandi dimensioni e comprendente un giardino retrostante al mappale n° 92, un ronco coltivato a viti al n° 93 ed un orto al n° 133. L'area circostante la Villa era caratterizzata da Villa Genolini (numero mappa 199) e da case coloniche (mappali dal n. 201 al 206) destinate a residenza delle famiglie dei contadini (*Catasto Teresiano*, 1721: fig. 8).

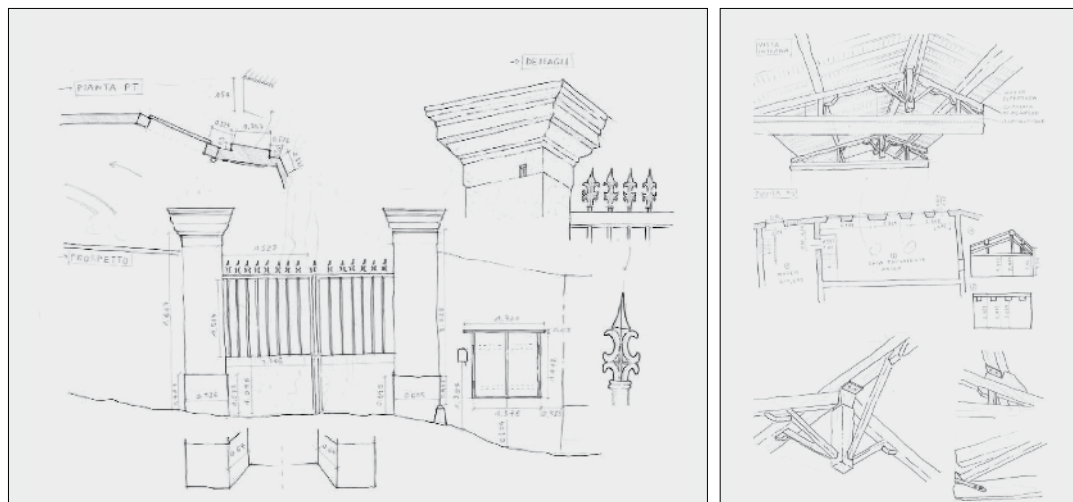
Il rilievo è iniziato attraverso l'analisi dei disegni e delle fotografie, con la realizzazione di eidotipi per poter comprendere meglio l'edificio, le trasformazioni architettoniche subite nel tempo, i caratteri storico-artistici ed ideare un piano di rilievo necessario per l'organizzazione del lavoro durante i limitati sopralluoghi.

Fig. 15 e 16: Gruppo 7, Eidotipo, particolare dell'ingresso sulla via pedonale a sud e particolare della copertura della sala Annoni.

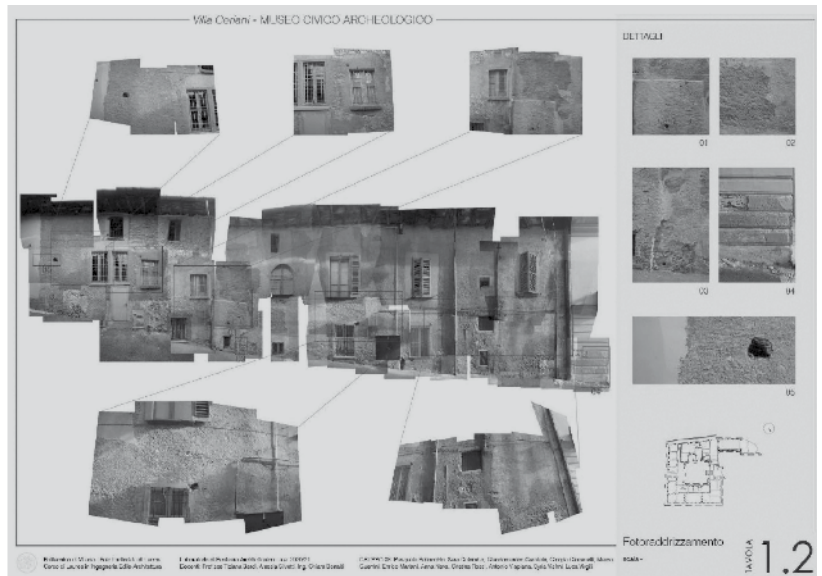
Fig. 17: Gruppo 3, Fotoraddrizzamento.

I prospetti verticali sono stati quindi disegnati attraverso la realizzazione di fotoraddrizzamenti scattando numerose foto delle facciate, a intervalli regolari e parallelamente al prospetto da ripren-

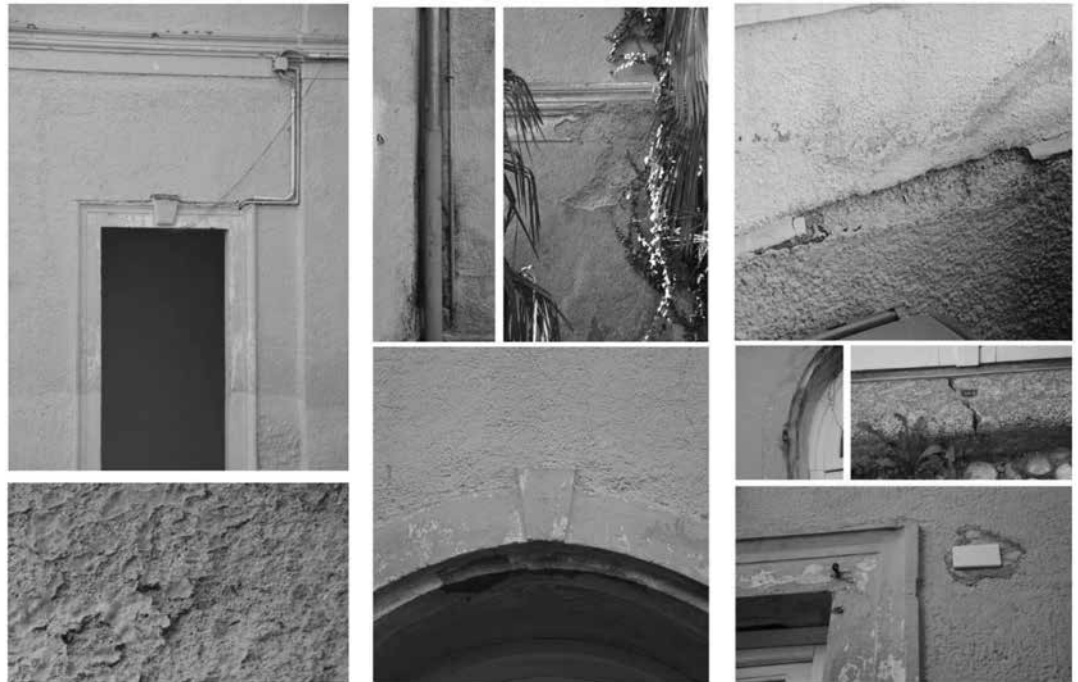
Fig. 24 - Fig. 25 -. Fig. 26: Gruppo 5, Rilievo fotografico del degrado.

Nel primo sopralluogo effettuato alla Villa non sono emersi importanti degradi in quanto la tinteggiatura in materiale plastico che copre completamente le pareti esterne verticali non favorisce la lettura delle patologie presenti ma, successivamente, attraverso un'analisi più approfondita, si sono evidenziate mancanze, esfoliazioni e fessurazioni superficiali (Fig. 24, 25 e 26).

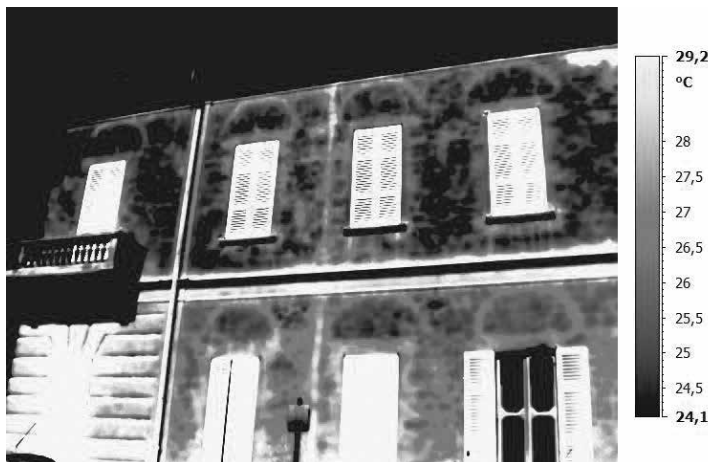
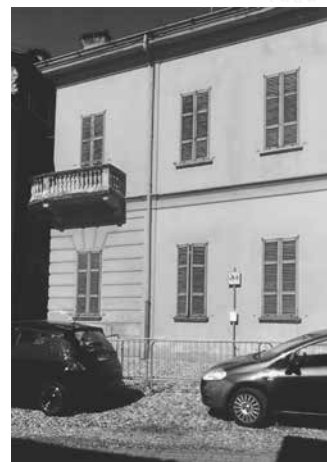
Fig. 29: Termogramma all'infrarosso termico - Prospetto sud su via Foscolo.

Fig. 30: Foto prospetto sud su via Foscolo.

Innanzitutto, le caratteristiche termiche del rivestimento in opera hanno permesso di rilevare la struttura sottostante in ogni zona inquadrata. Quindi se ne deduce che il materiale dell'intonaco è omogeneo, la stesura è realizzata con spessori regolari, senza riprese o rinzaffi. L'intonaco è in buone condizioni e generalmente non si rilevano distacchi o delaminazioni.

L'“impronta termica” della struttura sottostante risulta ugualmente regolare: si tratta di pietrame (forse ciottoli del fiume), ma attorno alle aperture si rilevano conci squadrate di un materiale meno conduttivo della pietra (meno denso), che potrebbe essere materiale fittile (cotto). Non è raro che nelle costruzioni in pietrame si usi il cotto

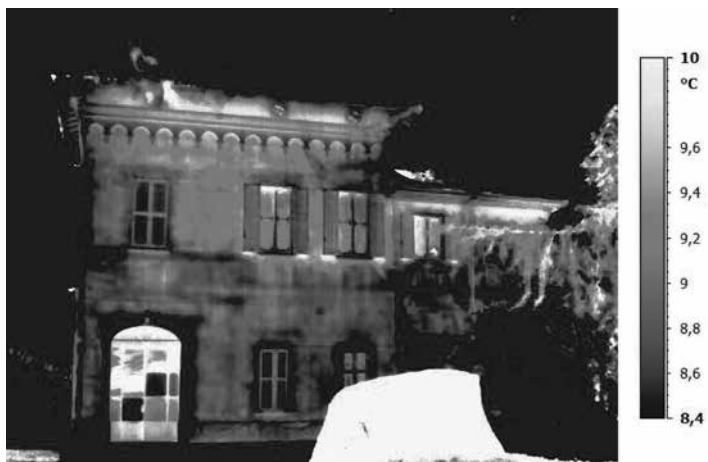
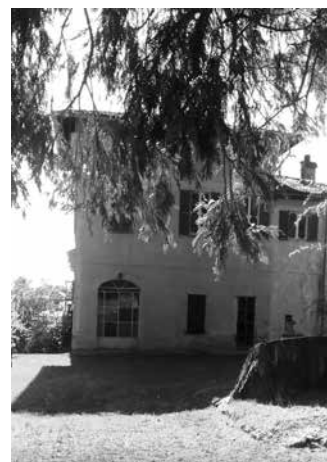
Fig. 31: Termogramma all'infrarosso termico - Prospetto nord torretta.

Fig. 32: Foto prospetto nord torretta.

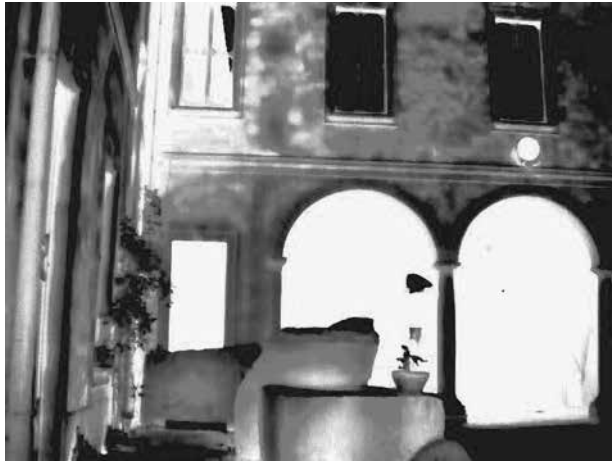
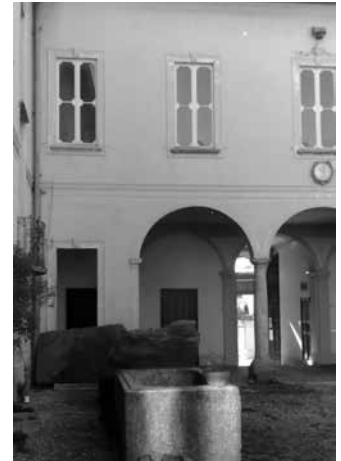
Fig. 35: Termogramma all'infrarosso termico - Prospetto sud corte interna.

Fig. 36: Foto prospetto sud corte interna.

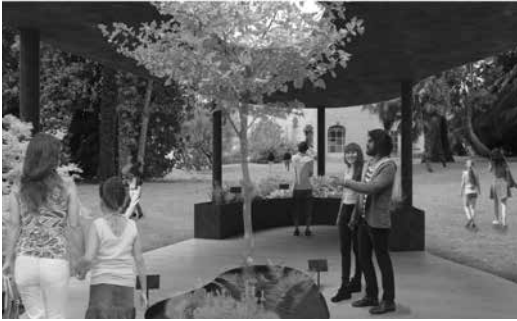
Fig. 47: Gruppo 6, Padiglione flora.

Le esperienze museali interne si estendono poi anche degli spazi esterni, sia quella archeologica, grazie alla riqualificazione della serra, in cui viene inserito il laboratorio di scavo archeologico, e dell'originaria piscina, ridestinata a spazio espositivo esterno, sia quella naturalistica con la realizzazione di padiglioni leggeri removibili (Fig. 47 e 48).

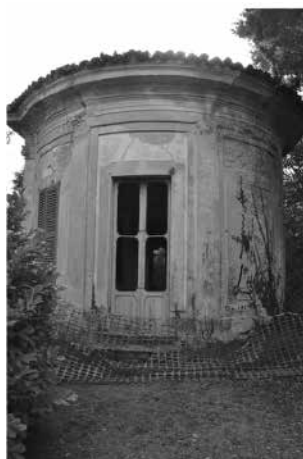
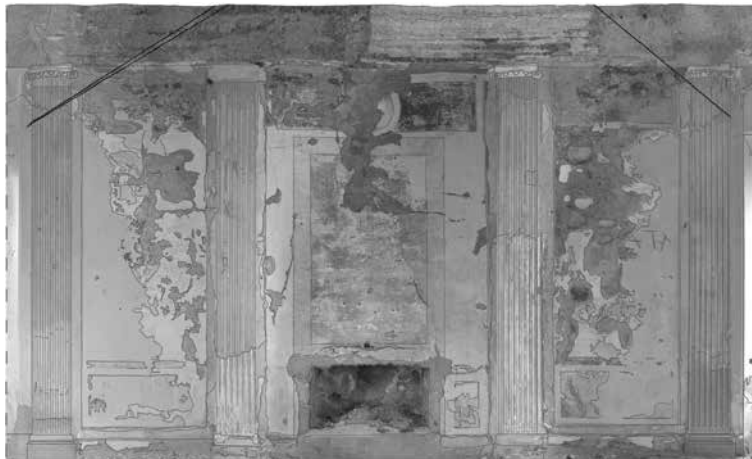
Fig. 50-51-52: Gruppo 9, Sala da Tè, immagini dello stato di fatto.

edificio dimostra nei confronti del contesto. Si tratta di un manufatto in muratura mista, intonacato con malta di calce, sia all'esterno sia all'interno, sostituita in parte da rappezzi più recenti di malta cementizia. In corrispondenza delle aperture, le cornici di Arenaria modanata dimostrano eleganza e stile malgrado gli evidenti segni di erosione che ne intaccano la qualità e la resistenza nel tempo.

All'interno del parco secolare di Villa Ceriani è collocato, in una posizione particolarmente suggestiva, un piccolo edificio di forma circolare, dismesso da tempo e molto degradato: la Sala da Tè, circondata da vegetazione a volte infestante, a volte di pregio. La caratteristica peculiare è la perfetta mimesi che il piccolo
