# Querungsmöglichkeiten für Wildtiere an Bundes- autobahnen in Sachsen

TU Dresden – Professur für Forstzoologie  
AG Wildtierforschung  
Piener Str. 7  
01737 Tharandt

STIER, N.; STRIESE, M.; HÖHN, F. & ROTH, M. (2015): Querungsmöglichkeiten für Wildtiere an Bundesautobahnen in Sachsen. 63 S., [www.natur.sachsen.de/landesweite-grundlagen-7773.html](http://www.natur.sachsen.de/landesweite-grundlagen-7773.html)

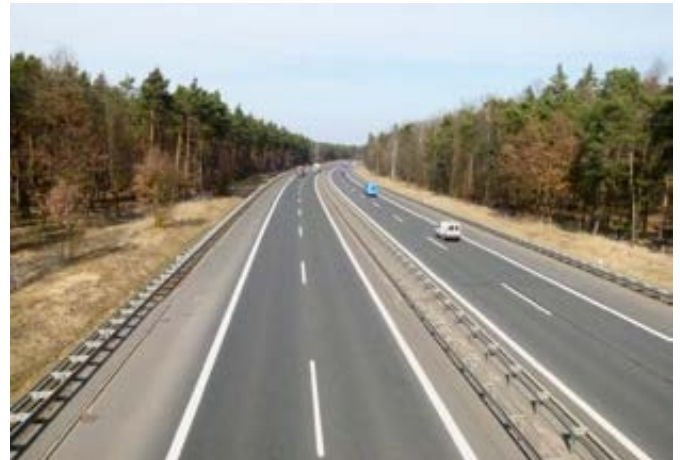
Abb. 1: Blick auf die gezäunte und mit Leitplanken versehene Autobahn A13 im Freistaat Sachsen

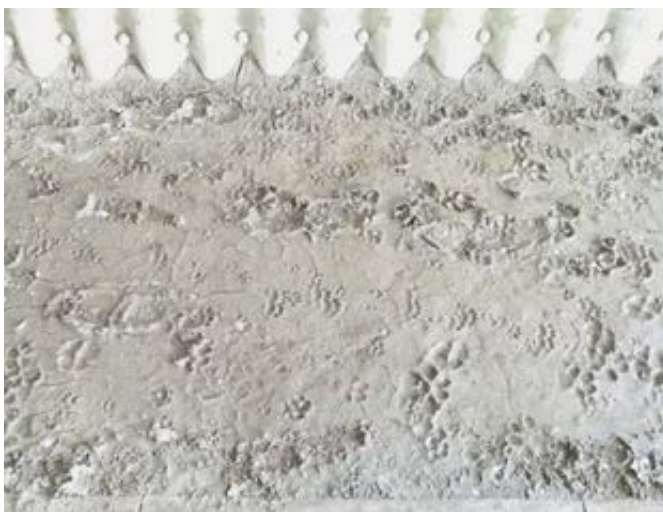
Abb. 3: Raubsäuger-Spuren auf einem Randstreifen einer Feldweg-Unterführung an der westlichen A4

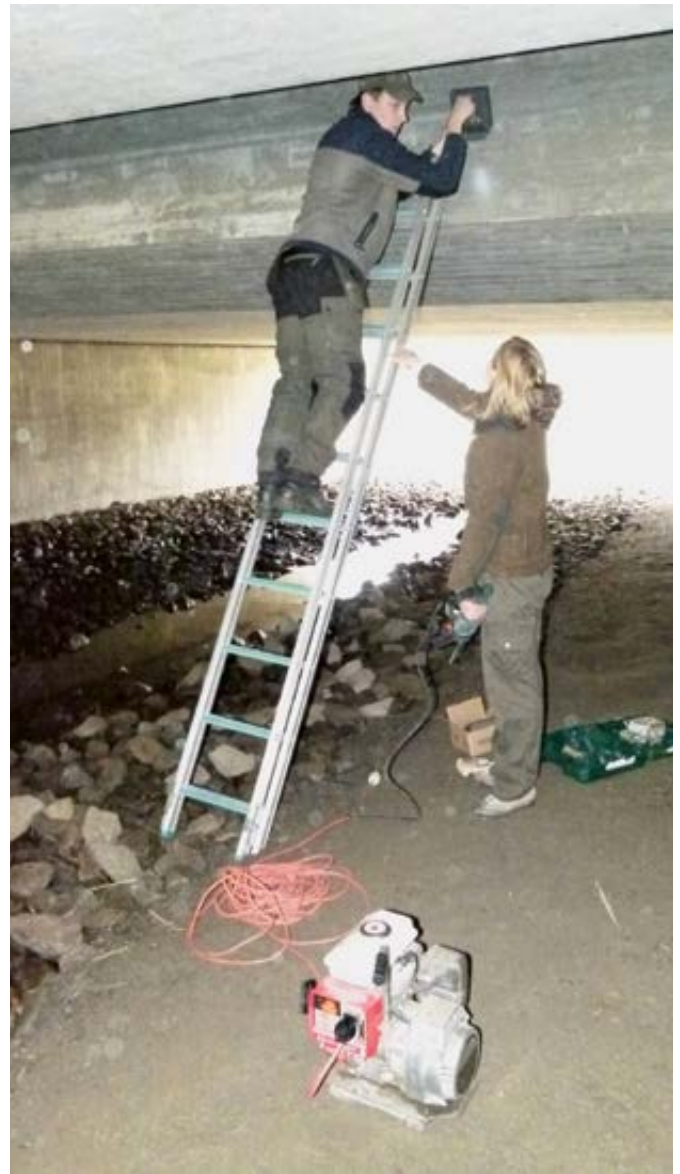
Abb. 4: Anbau einer Fotofalle unter einer Autobahnunterführung

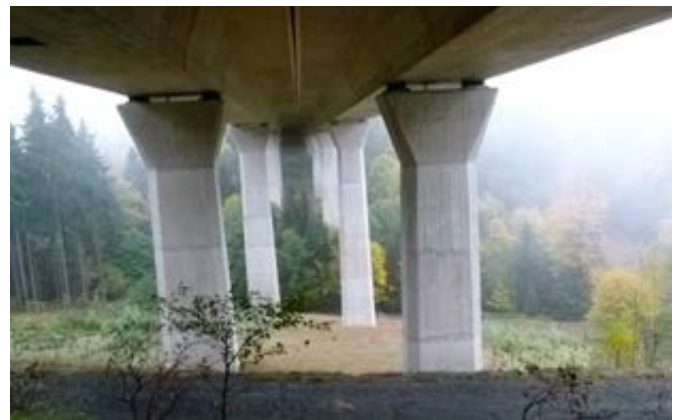
Abb. 7: Deckungsbietende Gehölzstrukturen im Tal an einem Brückenbauwerk an der A17 wurden weniger genutzt als vermutet.

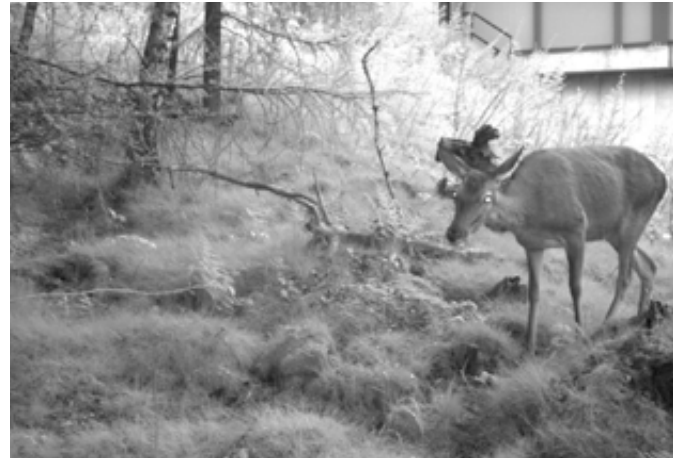
Abb. 9: Fotofallenbild von wechselndem Rotwild an der Talbrücke der A17 bei Tageslicht (Brückenkopf hinten rechts im Bild); Foto: www.luchs-sachsen.de

Im Rahmen der Koordinierung des Luchsmonitorings im Freistaat Sachsen wurde dieser Standort zeitweise mit Fotofallen überwacht. Die Bilder bestätigen den sehr regelmäßigen Rotwildwechsel, teilweise auch am Tage, was die positive Wirkung der Sicht- und Lärmschutzwände belegt (Abb. 9).

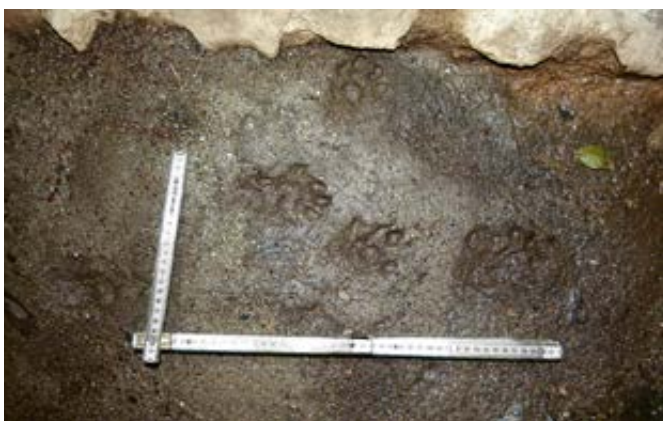
Abb. 14: Fischotterspuren an einer Waldwegunterführung am westlichen Teil der A4

An einer Waldwegunterführung am westlichen Teil der A4 waren Fischotterspuren (Abb. 14) vorhanden, obwohl keine Gewässer im unmittelbaren Umfeld existierten.

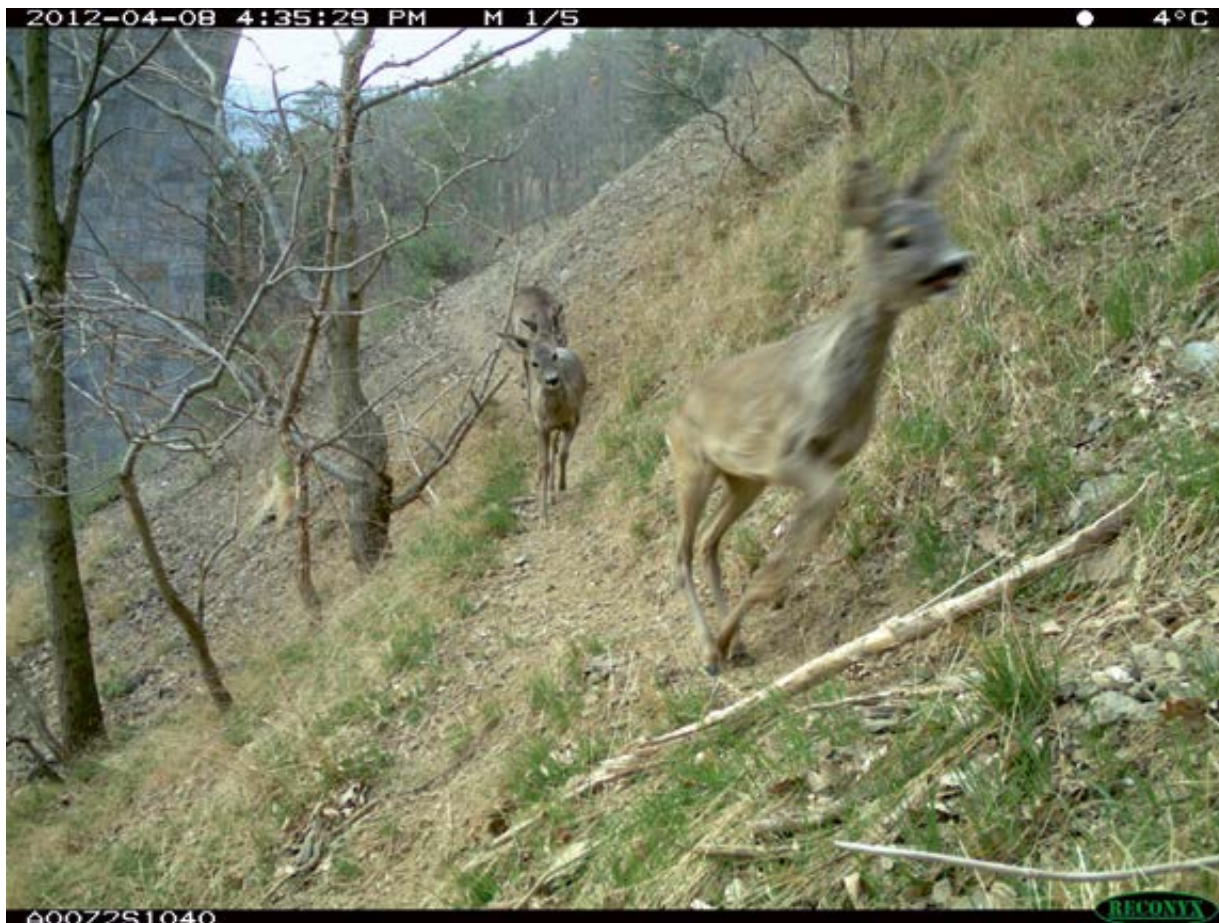
Abb. 23: Rehe unterqueren eine große Talbrücke auf einem stark ausgetretenen Wechsel.

An einigen Bauwerken, vor allem den Größeren, konnte regelmäßig der Wechsel von Reh- und Schwarzwild nachgewiesen werden (Abb. 23, Abb. 24). Vor allem Schwarzwild querte die Autobahn regelmäßig in größeren Gruppen, so dass trotz geringer Häufigkeit viele Tiere die Querungsmöglichkeit nutzten.

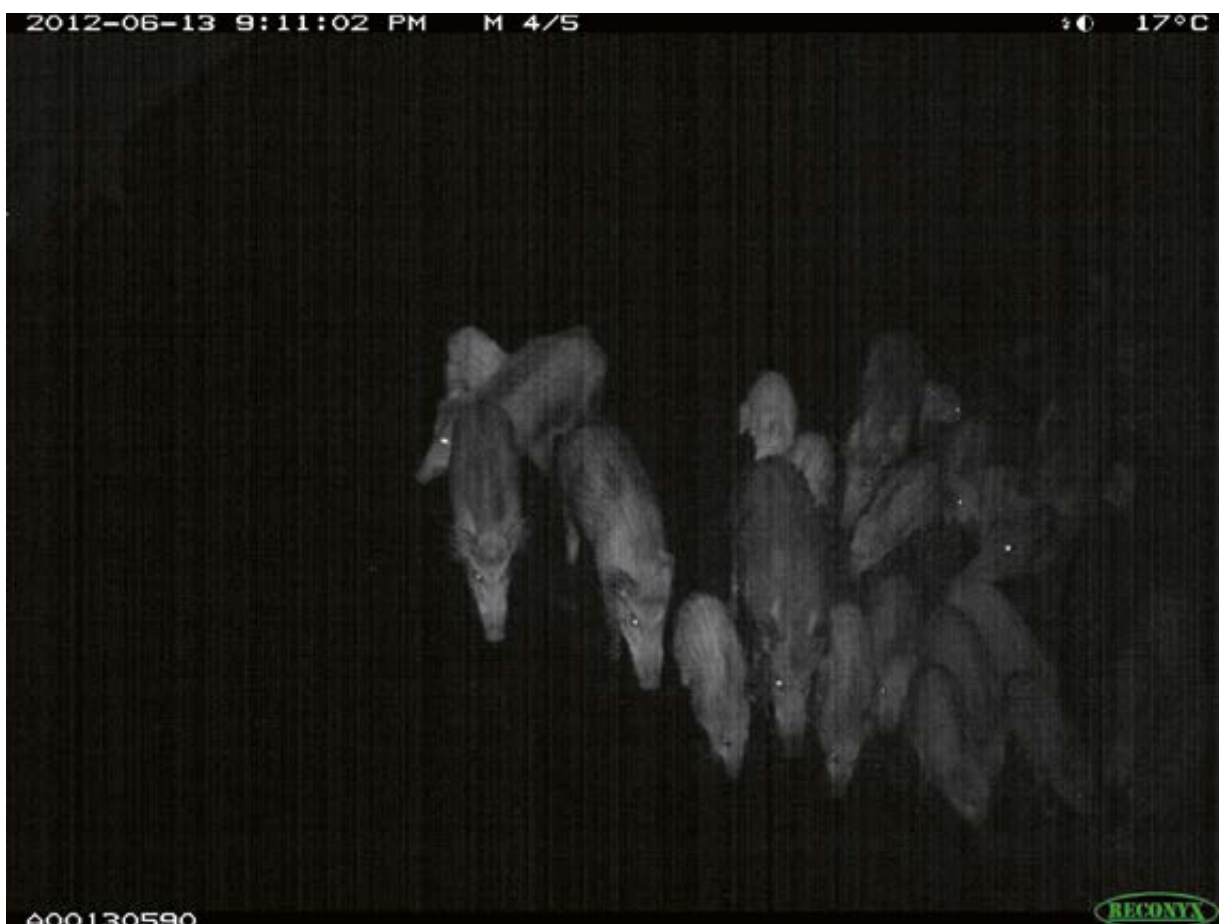
Abb. 24: Eine größere Rotte Schwarzwild unterquert die A13 durchs Wasser.

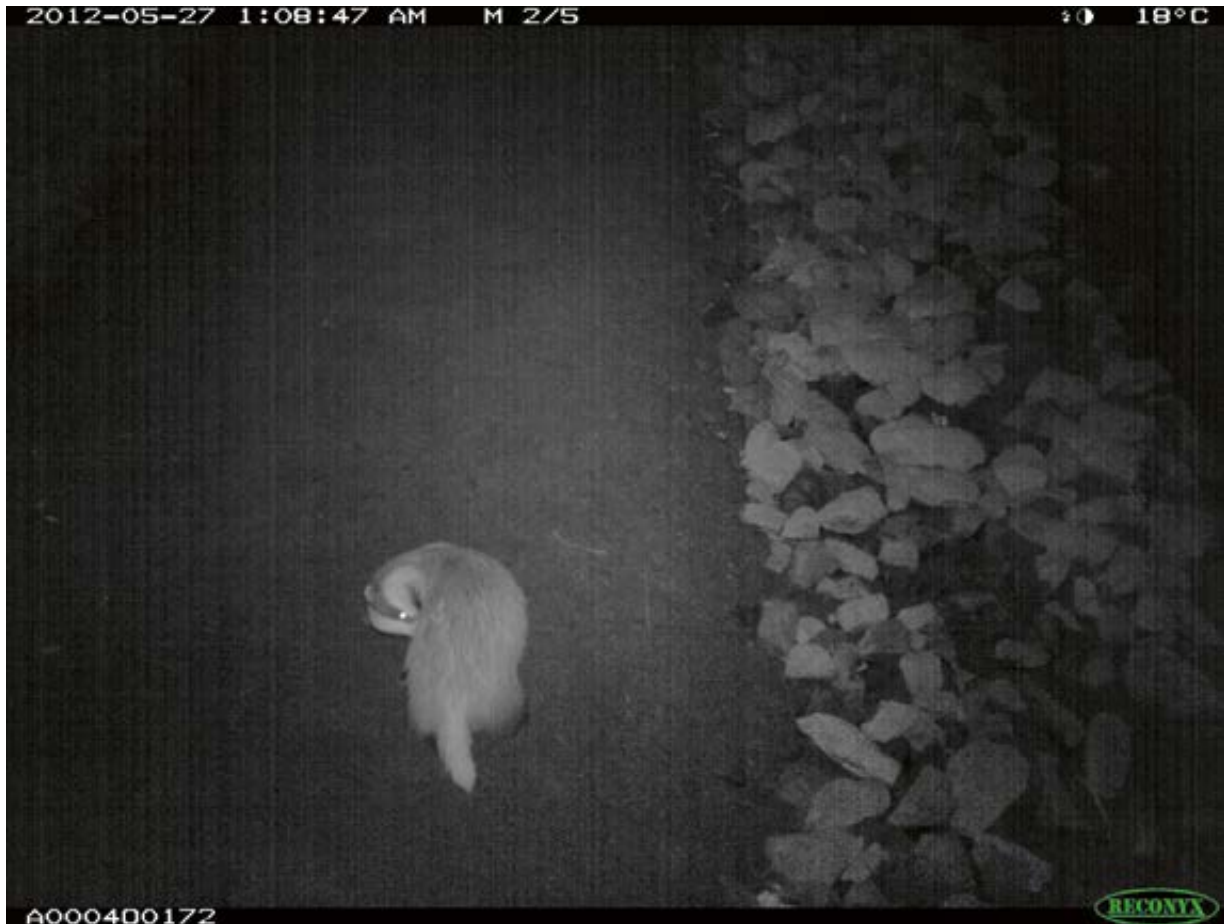
Abb. 25: Mit Fotofalle erfasster Dachs unter einer Bach-Unterführung mit Randstreifen

Die Fotofallenbilder bestätigten die aus der Begutachtung der Bauwerke abgeleiteten Erwartungen zum Artenspektrum und der Nutzungsintensität. Auffällig war im UG2 die sehr häufige Nutzung von Unterführungen durch Waschbären. Oft konnten auch Dachse und Füchse fotografiert werden (Abb. 25). Seltener waren die kleineren Raubsäuger (Haus-Katze, Iltis, Mink, Baum- und Steinmarder) sowie der Marderhund. An einem Standort im UG1 wurde eine wildkatzenähnliche Katze fotografiert (Abb. 21). Anhand der Fotos konnte nicht sicher zwischen Wild- und Hauskatze unterschieden werden. Fischotter wurden an sechs Standorten der A13 und der A4 fotografiert (Abb. 22). Bei einem dieser Standorte handelte es sich um einen ausgezäunten Rohrdurchlass, bei dem sich die Tiere auf jeder Seite der Autobahn einen Durchgang unter dem Zaun gegraben hatten (Abb. 22). Dieses Rohr wurde mehrfach durch Fischotter und Waschbären genutzt.

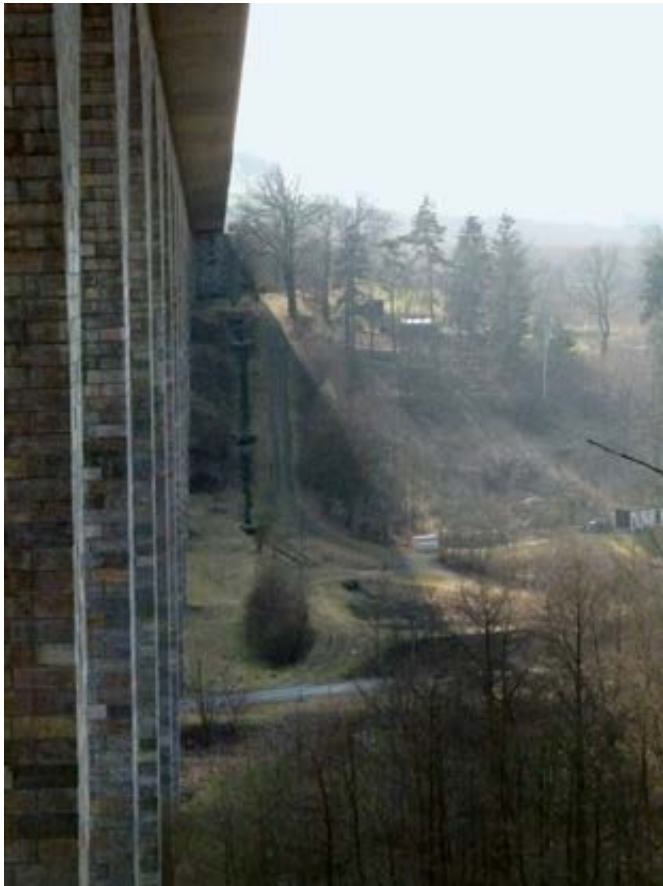
Abb. 26: Großbrückenunterführung an der A 72

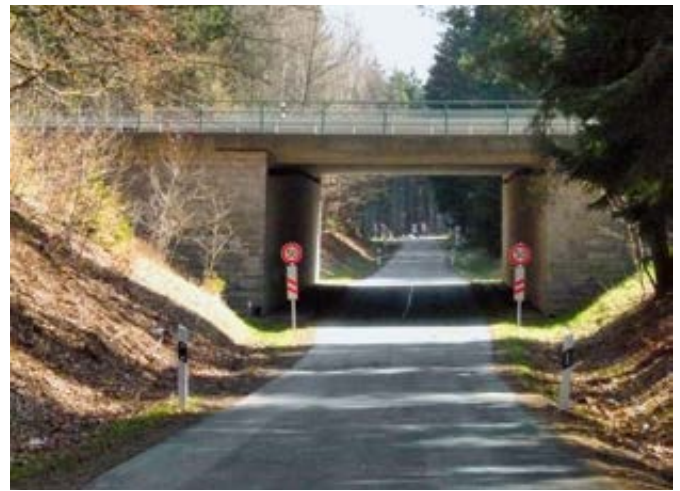
Abb. 27: Straßenunterführung im Wald an der A72

Bei der mitten im Wald gelegenen Straßenunterführung (Abb. 27) an der A72 gelangen trotz extremer Wechsel parallel zur Autobahn nur sehr selten Aufnahmen von Raubsäugern. Menschliche Aktivitäten waren hingegen sehr häufig und vermutlich zumindest teilweise unterrepräsentiert, da schnell fahrende Autos zwar ausgelöst hatten, aber nicht auf den Fotos erfasst wurden. Dies konnte durch feuchte Reifenabdrücke unter der trockenen Brücke bei Regenwetter belegt werden.

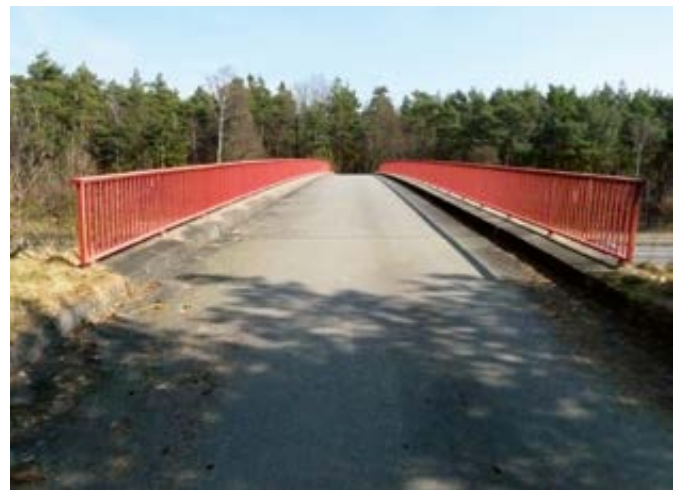
Abb. 28: Waldwegüberführung an der A13

Obwohl die überwachte Waldwegüberführung (Abb. 28) an der A13 an einem gesperrten Weg mitten im Wald war, wurden dort sehr häufig motorisierte und nicht motorisierte Menschen aufgenommen. Bedingt durch diese Störung verbunden mit einer Beeinträchtigung durch den Verkehr auf der Autobahn nahmen nur extrem selten Wildtiere dieses Überführungsbauwerk an.

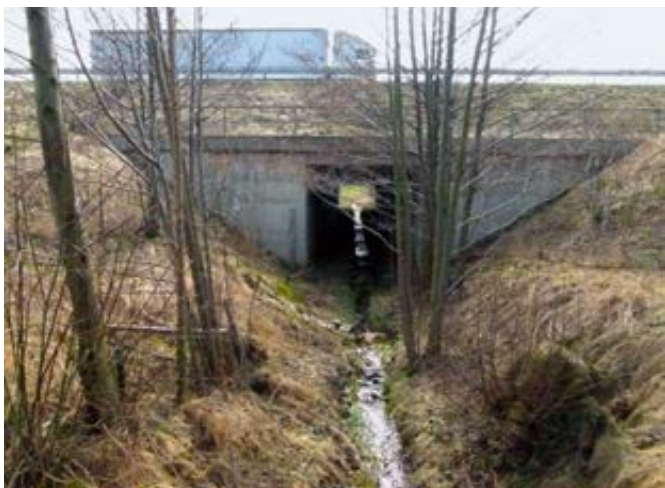
Abb. 29: Gewässerunterführung (> 2 m) mit Randstreifen im A40st

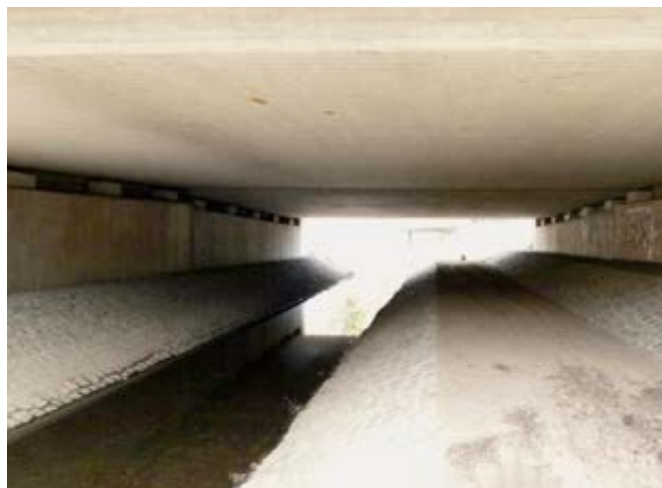
Abb. 30: Gewässerunterführung (> 2 m) mit breitem Randstreifen an der A13

Die Konstruktion einer an der A13 gelegenen Gewässerunterführung mit einem breiteren Randstreifen (Abb. 30) erlaubte auch eine Querung mit Fahrzeugen. Dies konnte mehrfach belegt werden. Trotz der gelegentlichen menschlichen Nutzung wurde ein intensiver Wildwechsel nachgewiesen, obwohl die Fotofalle nur 50 Prozent der Unterführung erfasste. Leider wurde die Fotofalle hier bereits sehr früh gestohlen.

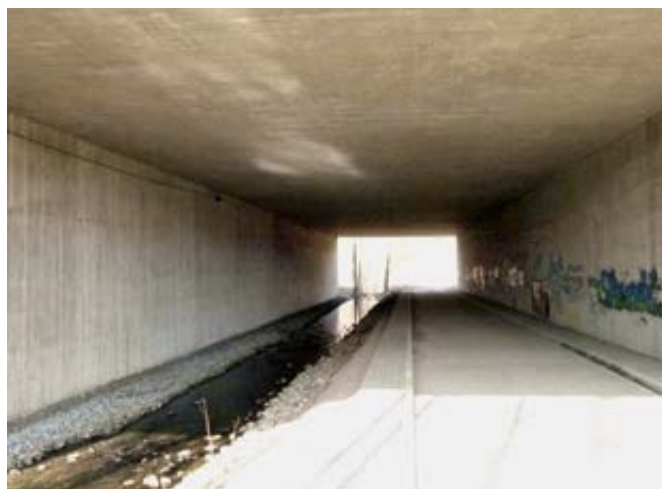
Abb. 31: Gewässerunterführung (> 2 m) mit Randstreifen und Straße an der A40st

An der A40st war eine Gewässerunterführung mit einer Feldwegunterführung kombiniert (Abb. 31). Da die Fotofalle auf den intensiv genutzten Wildwechsel auf der Westseite ausgerichtet war, konnte die Intensität der menschlichen Nutzung nicht dokumentiert werden. Neben Raubsäufern wurden trotz der Nähe zum Dorf (< 100 m) in regelmäßigen Abständen Rehe und Wildschweine bei der Nutzung fotografiert. Hier gelangen in der kurzen Überwachungszeit auch Fischotteraufnahmen.

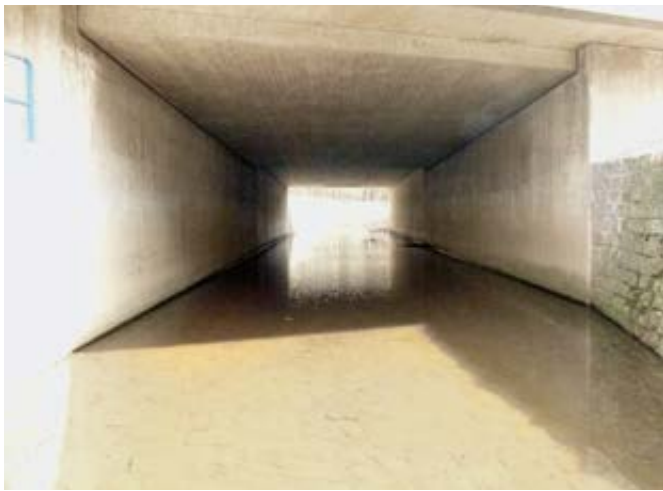
Abb. 32: Gewässerunterführung (> 2 m) ohne Randstreifen an der A13

Eine der zwei überwachten Gewässerunterführungen ohne Randstreifen (Abb. 32) befand sich an der A13. Menschen wie Wildtiere mussten hier durch das Wasser laufen, um das Bauwerk als Querungshilfe zu nutzen. Wildschweine und Rehe wurden hier in großer Anzahl ermittelt. Die phasenweise extrem hohen Werte (20 Individuen pro 24 Stunden im Oktober 2012) entstanden durch das Queren sehr großer Schwarzwildrotten mehrmals pro Nacht. Bedingt durch das Fehlen eines Randstreifens waren unter den Raubsäugern fast ausschließlich die feuchtgebietsliebenden Waschbären vertreten.

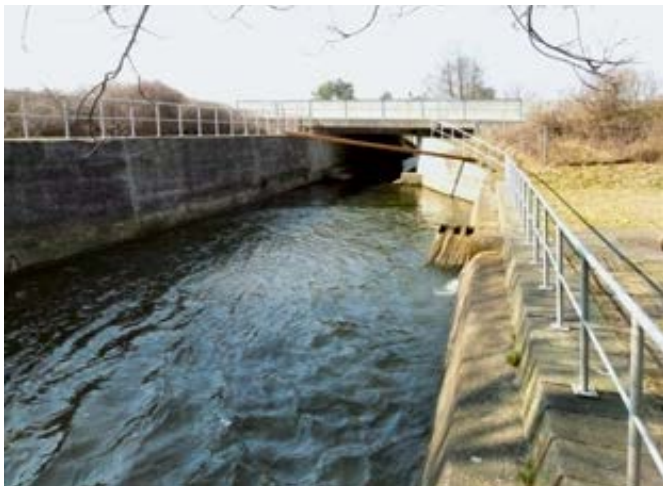
Abb. 33: Gewässerunterführung (> 2 m) ohne Randstreifen mit Wehr im Umfeld an der A13

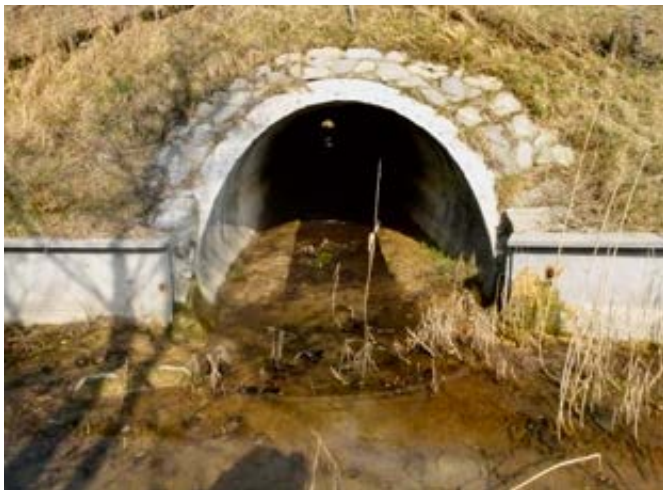
Abb. 34: Durchlass (< 2 m) – Amphibientunnel – mit temporärem Gewässer an der A40st

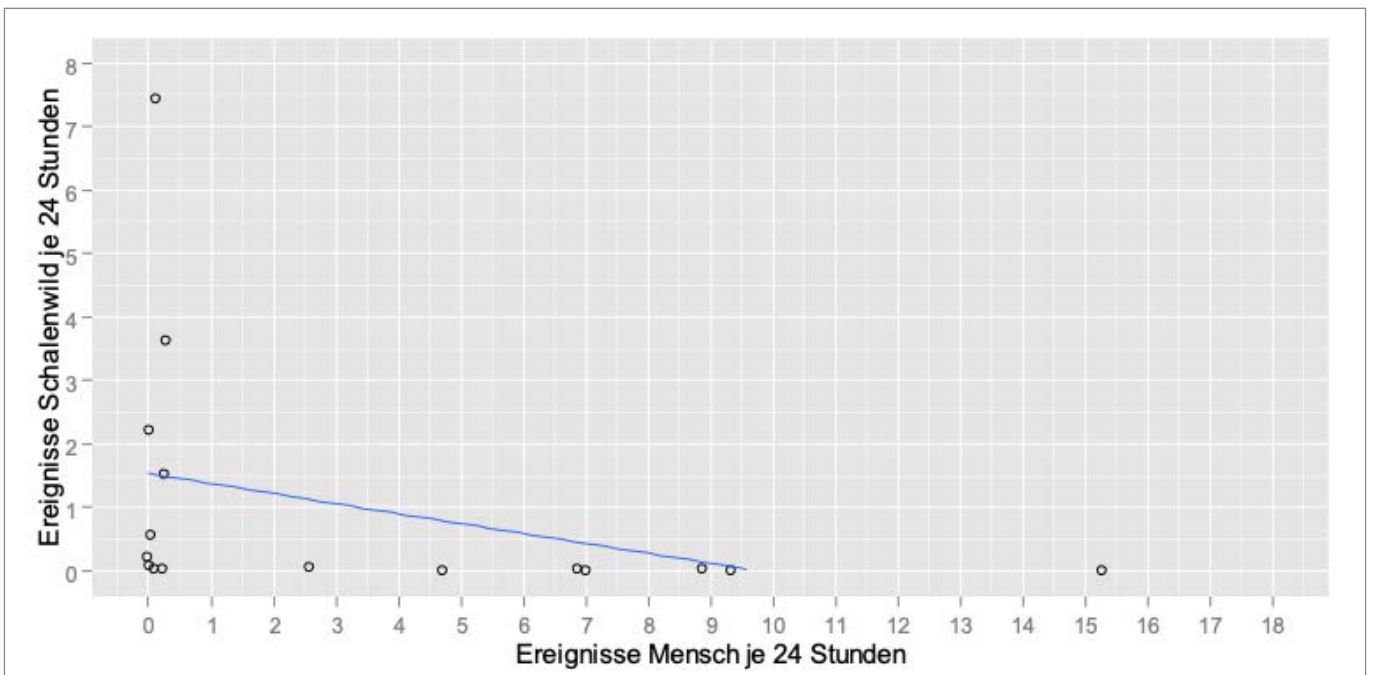
Abb. 39: Korrelation von Schalenwild- und menschlichen Ereignissen an den Unter-/Überführungen und Talbrücken der tatsächlichen Aufnahmetage ( $r^2 = 0,135$ ,  $r = -0,368$ )

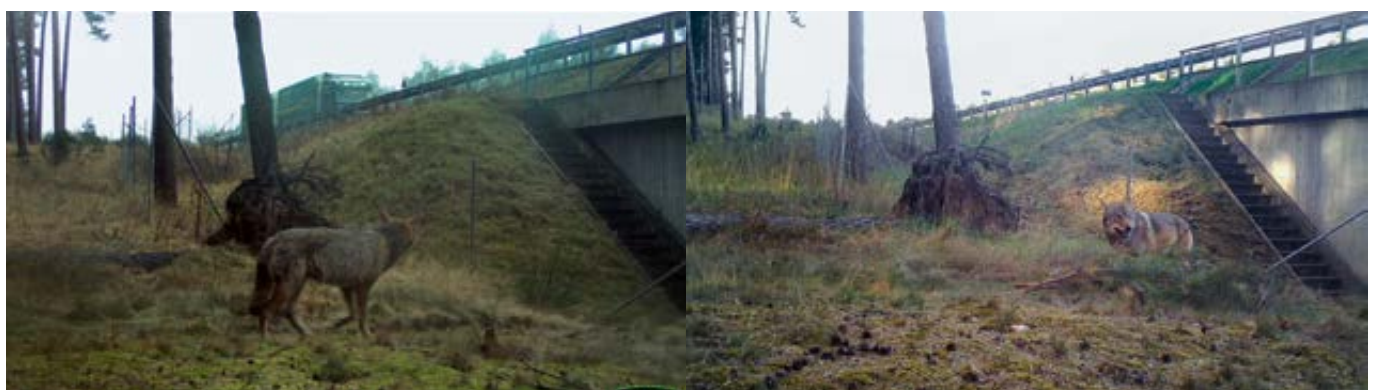
Abb. 40: Wolfsnachweise an Unterführung an der A9 in Sachsen-Anhalt (Foto: ©WWF/Y. Krummheuer, O. Thiele, LAU ST)

auch, dass eine kleinere Unterführung von ca. 2 m Höhe und ca. 3 m Breite mehrfach von Wölfen zur Querung der A13 frequentiert wurde. Im Rahmen des Wolfsmonitorings des Landes Sachsen-Anhalt bzw. eines ELER-finanzierten Projektes des WWF Deutschland wurde an der A9 eine regelmäßige Nutzung einer Unterführung (5 x 5 m) durch Wölfe nachgewiesen (Abb. 40). Zur Nutzung von Durchlässen < 2 m konnten keine Angaben gefunden werden.

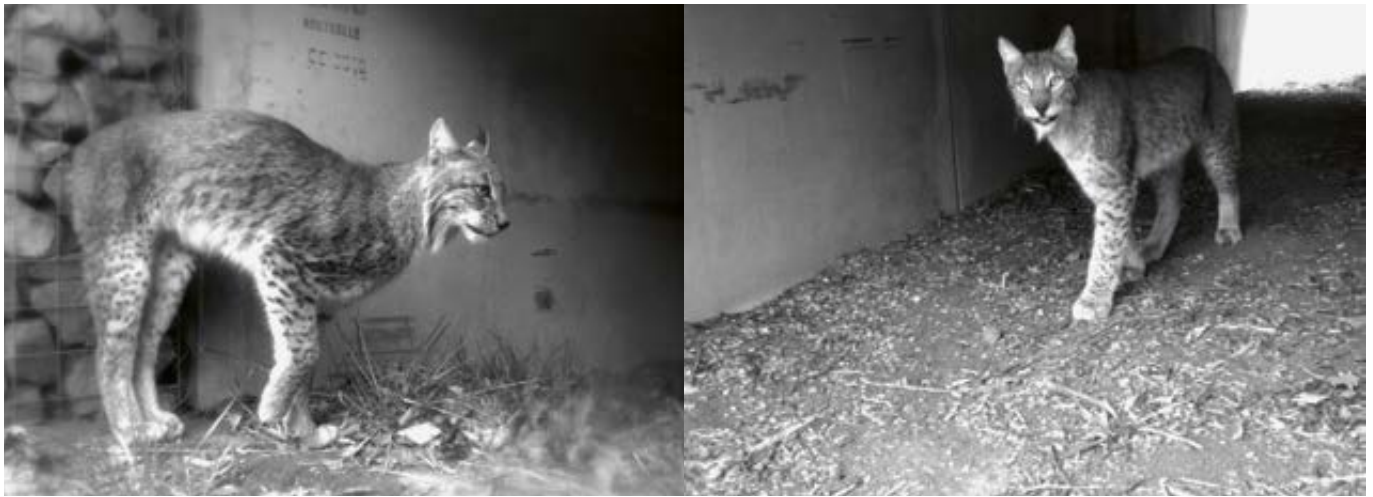
Abb. 41: Luchsnachweis an Wildkatzenunterführung an der B242 im Harz (Foto: M. Götz & S. Jerosch).

KUBIK (2010) konnte bei einem telemetrierten Luchs aus dem Harz die Nutzung eines 12 × 8 m Wildtierdurchlasses und eines Landschaftstunnels an der A38 nachweisen. GÖTZ & JEROSCH (2012) belegen die Eignung einer mit Schall- bzw. Blendschutz und einem Wildkatzenzaun ausgestatteten Wildkatzenunterführung (1,90 × 1,50 m) an der B242 im Harz auch für den Luchs (Abb. 41). Hieraus lässt sich schlussfolgern, dass alle Unterführungen > 2 m auch für Luchse geeignet sind.

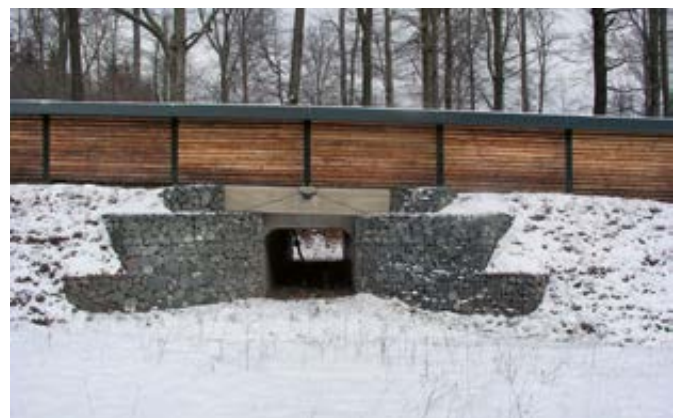
Abb. 42: Wildkatzenunterführung (1,90 x 1,50 m) ausgestattet mit Schall- und Blendschutz sowie einem Wildkatzenzaun an der B242 im Harz (Foto: M. Götz & S. Jerosch)

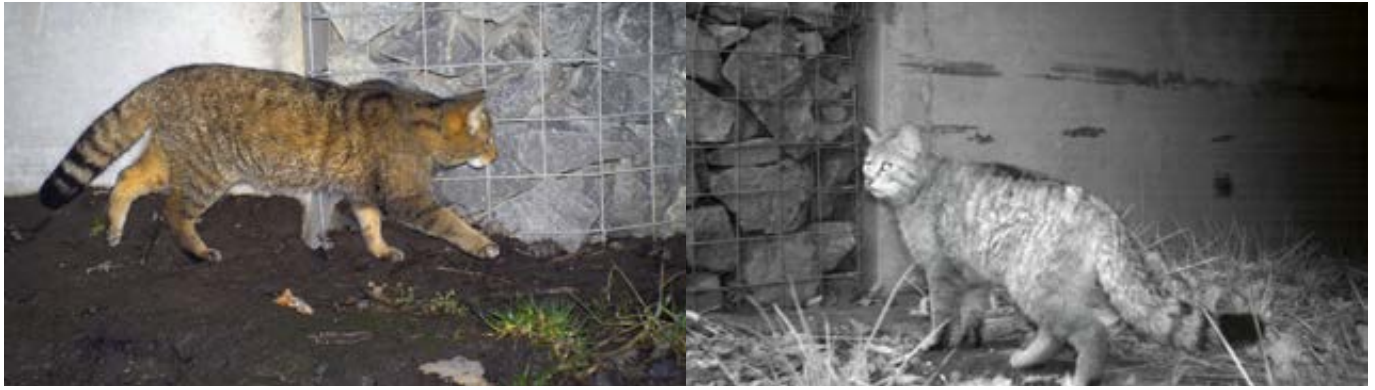
Abb. 43: Mittels Fotofalle nachgewiesene Wildkatzen an Wildkatzenunterführung (1,90 x 1,50 m) inkl. Schall- und Blendschutz und Wildkatzenzaun an der B242 im Harz (Fotos: M. Götz & S. Jerosch).

Da GÖTZ & JEROSCH (2012) an einem Beispiel (Wildkatzenunterführung 1,90 × 1,50 m inkl. Schall- und Blendschutz und Wildkatzenzaun; Abb. 42) an der B242 im Harz belegen konnten, dass Wildkatzen Durchlässe in dieser Dimension sehr frühzeitig nach dem Bau und regelmäßig annehmen (Abb. 43), scheinen alle Unterführungen ab einer Größe von 2 × 2 m für Wildkatzen geeignet, wenn sie weit genug von menschlichen Siedlungen entfernt sind. Inwieweit Durchlässe < 1 m durch Wildkatzen genauso wie

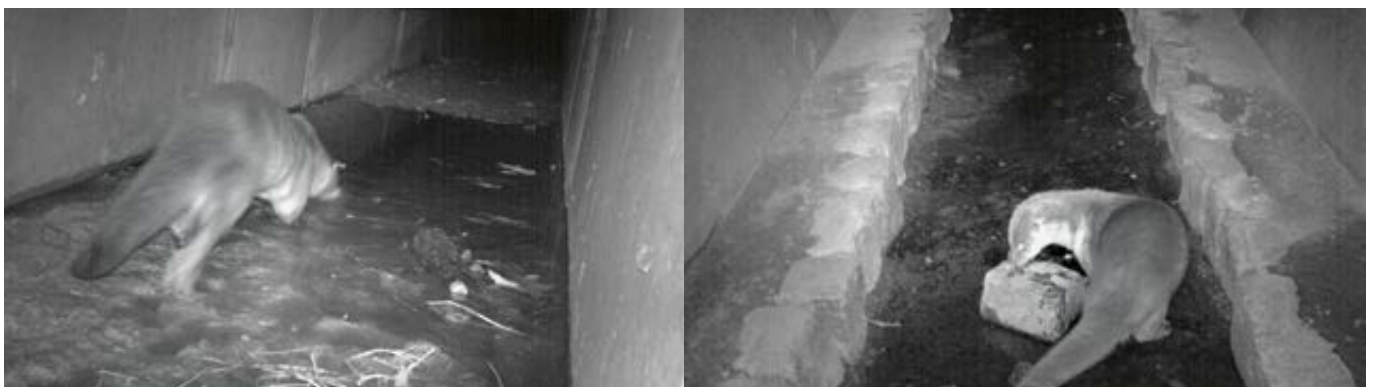
Abb. 44: Mittels Fotofalle nachgewiesene Fischotter in Amphibientunneln an der A4

Die eigenen umfangreichen Erfahrungen aus Mecklenburg-Vorpommern und der Lausitz zeigen, dass Fischotter auch längere Durchlässe mit nur 50 oder 60 cm Durchmesser regelmäßig passieren. Durch die Fotofallenüberwachung an der A4 wurden in einem sehr kleinen Amphibiendurchlass (80 x 60 cm, Abb. 44 links) mehrfach Fischotter querend nachgewiesen, obwohl in

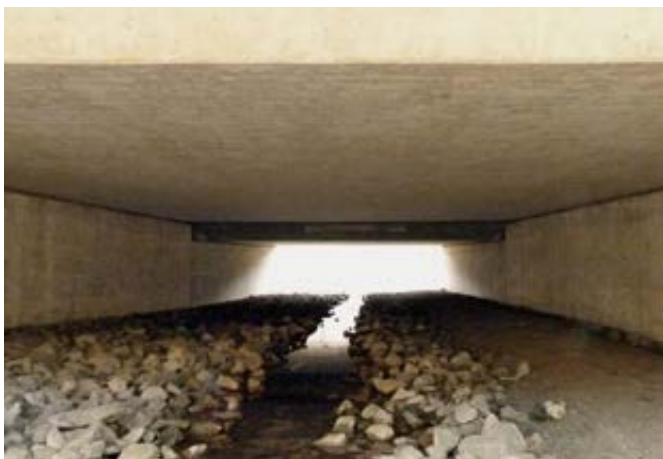
Abb. 51: Rohbodenaufschüttung auf grobem Schotter in einer Fließgewässerunterführung an der A40st

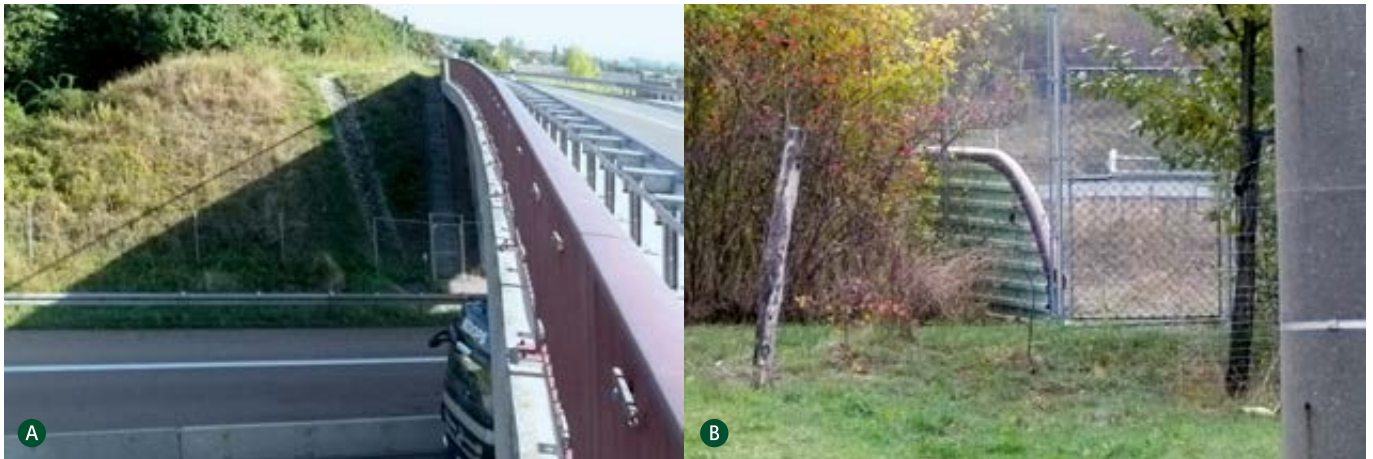
Abb. 52: Zauanbindung an Überführungen mit schlechter (A) und guter (B) Leitwirkung für größere Wildtiere

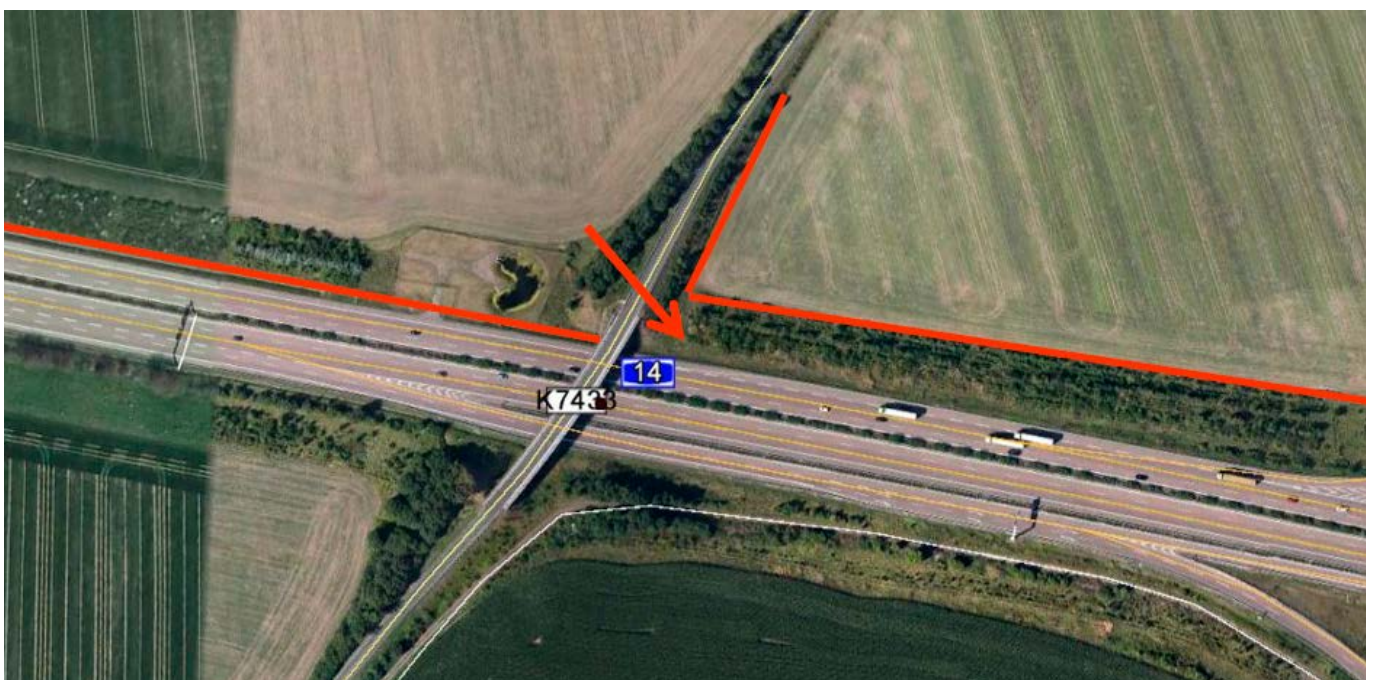
Abb. 53: Ungleiche Zauanbindung (rote Linie) an einer Überführung an der A14 mit Zugangsmöglichkeit (Pfeil) in den gezäunten Bereich

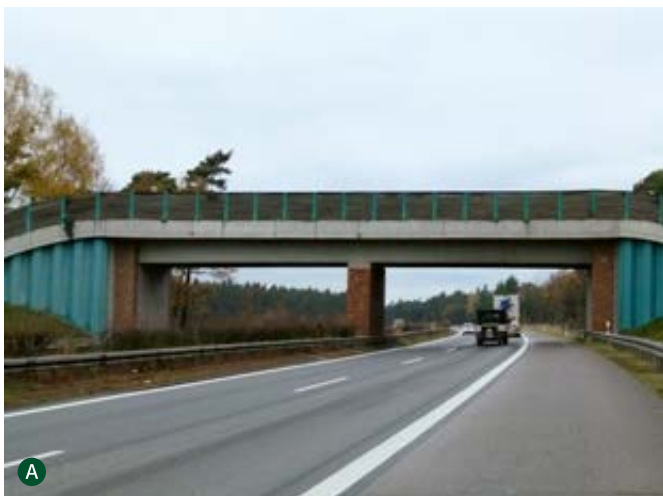
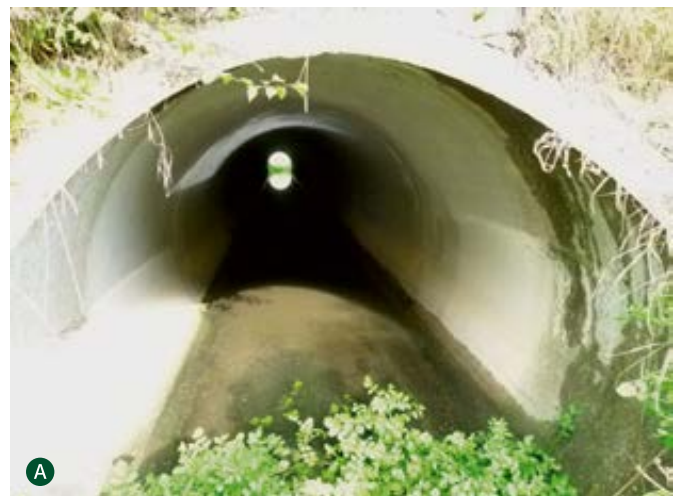
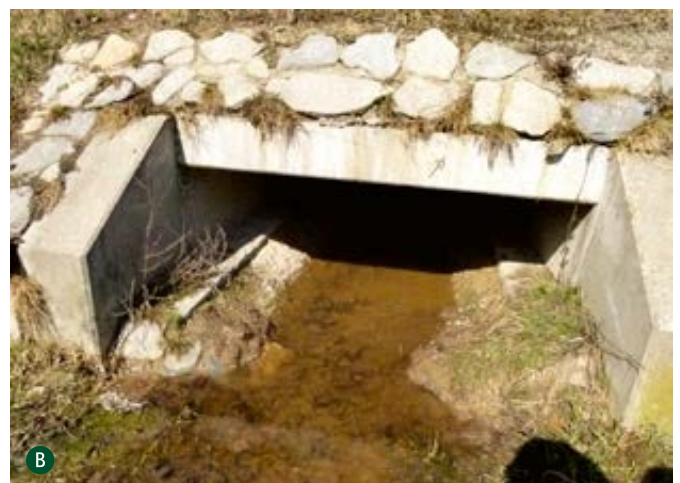
Abb. 54: Sicht- und Lärmschutz an Überführungen durch Holzwände (A: A13 Südbrandenburg) und Gehölzstreifen (B: A17 Fledermaushilfen)

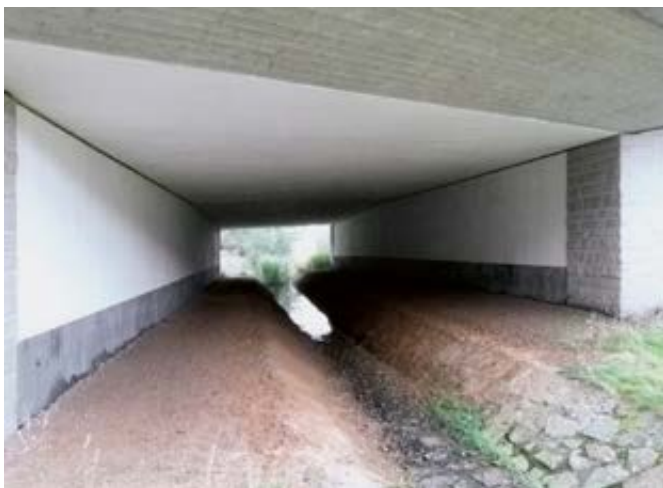
Abb. 56: Intensiv durch Schalenwild genutzte Gewässerunterführung mit Randstreifen

Entsprechend der Aktionsraumgrößen der fünf in Sachsen am häufigsten vorkommenden Schalenwildarten ist unbedingt eine regionale Erhöhung der Anzahl kleinerer Unterführungen mit einer Dimension von etwa  $5 \times 5$  m ohne menschliche Nutzung (Abb. 56) nötig. Hierbei sollte grundsätzlich eine Dichte von ein bis zwei entsprechenden Bauwerken/5 km Autobahn in den Wäl-

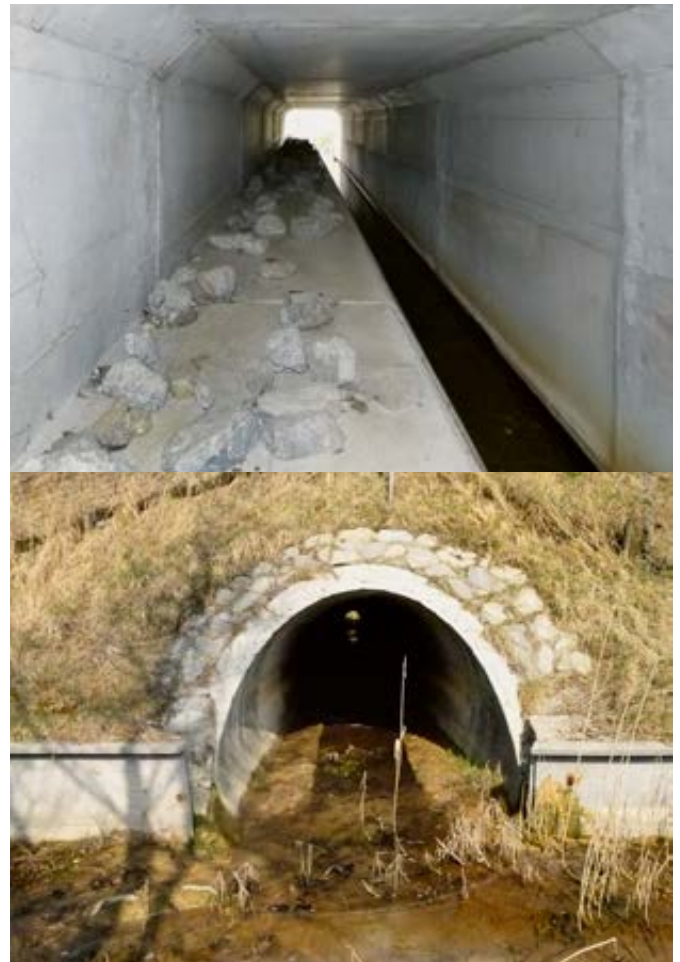
Abb. 57: Gewässerunterführungen mit Randstreifen

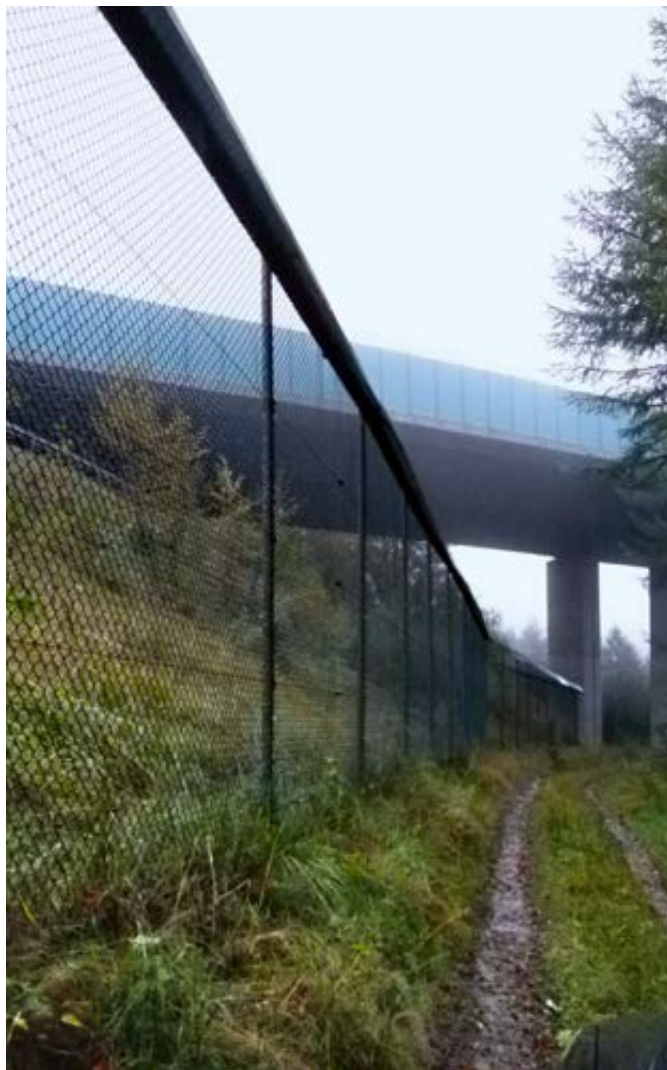
Abb. 60: Wildkatzen- und Luchssicherer Zaun an der A17 nahe der tschechischen Grenze

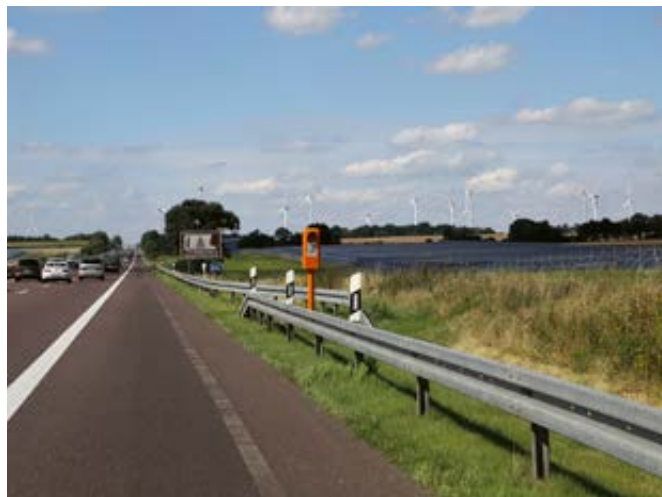
Abb. 61: Beidseitiger, komplett gezäunter Solarpark an der A24 in Brandenburg

Autobahnbegleitende, komplett gezäunte Solarparks, die aktuell immer noch entstehen, sorgen für eine deutliche Verschlechterung der Durchlässigkeit des Autobahnnetzes wie beispielsweise an der A24 in Brandenburg (Abb. 61), da sie sich oft über mehrere Kilometer erstrecken und die Autobahn für größere Wildtiere vollständig abschirmen.

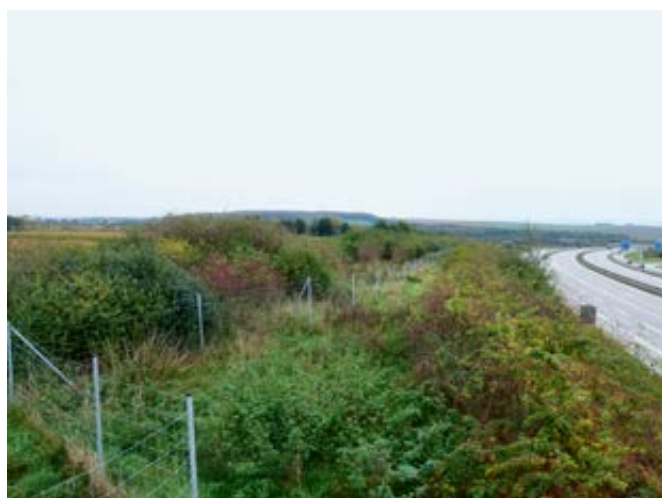
Abb. 62: Gehölzpflanzung innerhalb des Wildschutzzaunes an der A72

In der ausgeräumten Agrarlandschaft stellen die Gehölzstreifen entlang der Autobahn für die beiden häufigen Arten Fuchs und Dachs oft die einzigen Möglichkeiten dar, in denen Baue angelegt werden können. Aus diesem Grund unternehmen beide Arten große Anstrengungen, in die eingezäunten Gehölzstreifen (Abb. 62) zu gelangen. Durch das intensive Graben wird der Zaun oft durchlässig für kleine und mittelgroße Wildtiere, die so leicht in den
