Valdés González, Jesús; De la Colina Martínez, Jaime; González Pérez, Carlos Alberto  
DETECCIÓN DEL DAÑO SÍSMICO DE UN MARCO TRIDIMENSIONAL DE CONCRETO  
REFORZADO MEDIANTE PRUEBAS DE VIBRACIÓN AMBIENTAL Y FORZADA

Revista de Ingeniería Sísmica, núm. 92, 2015, pp. 22-46

## DETECCIÓN DEL DAÑO SÍSMICO DE UN MARCO TRIDIMENSIONAL DE CONCRETO REFORZADO MEDIANTE PRUEBAS DE VIBRACIÓN AMBIENTAL Y FORZADA

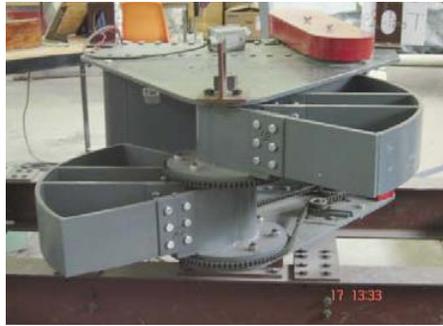
Figura 1. Excitador de masas excéntricas sujeto a la plataforma del péndulo de prueba

El péndulo de prueba que se utilizó en los experimentos está formado por una plataforma de acero que cuelga del techo del laboratorio mediante cuatro tirantes de acero. Sobre la plataforma se tiene sujeto un excitador de masas excéntricas con eje vertical de rotación (figura 1), el cual le transmite a la plataforma del péndulo una fuerza pseudo - armónica en la dirección longitudinal. Esta fuerza se puede aplicar con diferentes frecuencias y amplitudes, aunque para cada prueba, tanto la frecuencia como la amplitud permanecen constantes. El mecanismo hace que durante una prueba la plataforma del péndulo presente un movimiento longitudinal armónico, el cual se transmite al modelo de concreto que se encuentra sobre la plataforma, tal como si fuese el movimiento sísmico del suelo que se presenta durante un temblor. En la figura 2 se presentan en forma esquemática la geometría del péndulo y del marco de concreto ensayado, en los cuales se identifican sus principales componentes. En la figura 3 se muestra una imagen del péndulo y el marco.

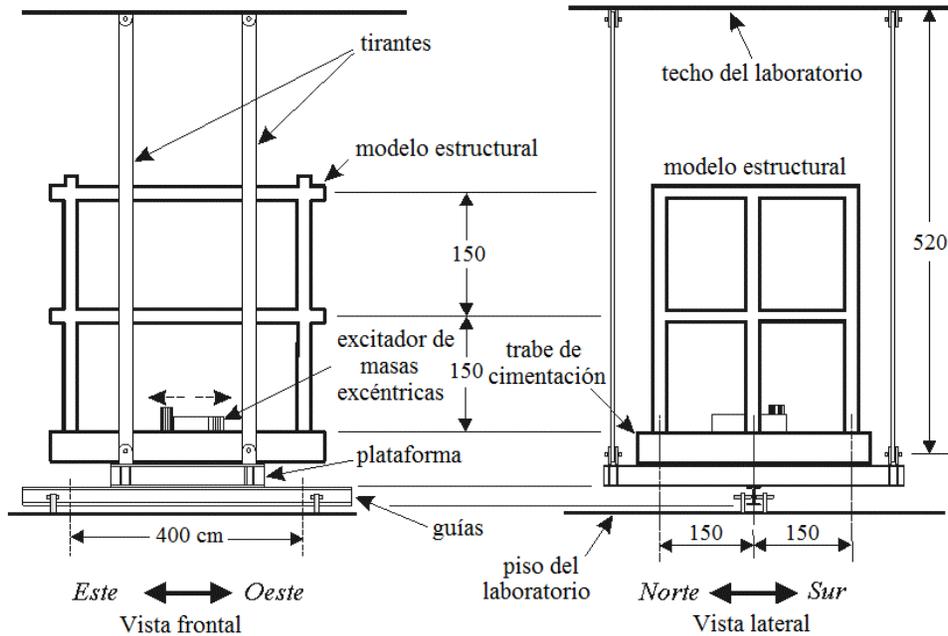
Figura 2. Vistas frontal y lateral del péndulo de prueba junto con el modelo de concreto

El periodo natural del sistema completo (péndulo y marco de concreto) fue cercano a los 5 s. Este periodo se considera lo suficientemente largo, comparado con los periodos modales del marco solo, de tal forma que fue posible considerar que ambos sistemas estaban virtualmente desacoplados. El periodo del marco solo correspondiente al primer modo para el estado sin daño de la estructura fue de  $T_1 = 0.312$  s ( $f_1 = 3.2$  Hz) y varió hasta  $T_1 = 0.438$  s ( $f_1 = 2.28$  Hz) para la última etapa de daño que alcanzó el modelo. En párrafos posteriores se describe con detalle la variación de dicho periodo (frecuencia) durante los distintos estados de daño del modelo. Durante las pruebas, sólo se permitió el movimiento longitudinal de la plataforma del péndulo. En el trabajo de De la Colina y Valdés (2010) se puede consultar mayor información referente al péndulo de prueba.

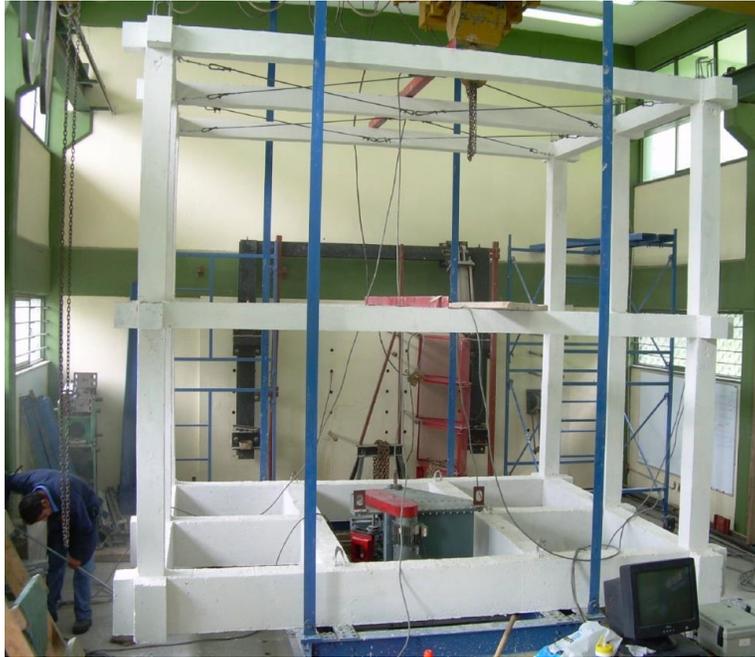
Figura 3. Péndulo de prueba junto con el modelo de concreto reforzado que se estudia

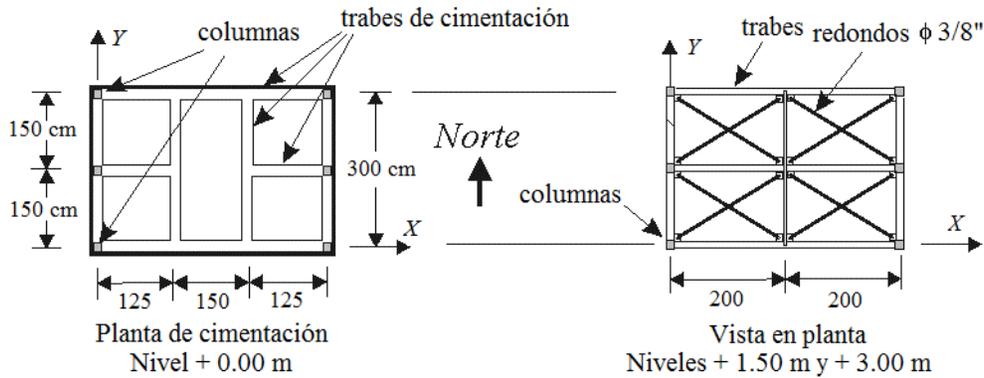
Figura 4. Dimensiones en planta del modelo (cimentación y vigas de niveles)

fueron de 400 cm en la dirección  $X$  y 300 cm en la dirección  $Y$ . En la dirección  $X$  el modelo tuvo una crujía y en la dirección  $Y$  dos crujías. La altura de cada uno de los dos niveles fue de 150 cm, por lo que su altura total fue de 300 cm. La dirección de la aplicación de la fuerza del excitador y del movimiento de la plataforma del péndulo correspondió a la dirección  $X$ . El modelo no se construyó con losas, pero se colocaron tensores de acero para tratar de simular un comportamiento de diafragma rígido. La cimentación del marco estuvo formada por traveses de concreto reforzado, las cuales se apoyaron y sujetaron a la plataforma del péndulo mediante anclas de acero. Las columnas del modelo se anclaron directamente a las traveses de la cimentación. La figura 4 muestra las dimensiones en planta del modelo (cimentación, primer y segundo nivel). En la figura 5 se muestran las dimensiones, los detalles del refuerzo y las propiedades de los materiales de los elementos estructurales del marco.

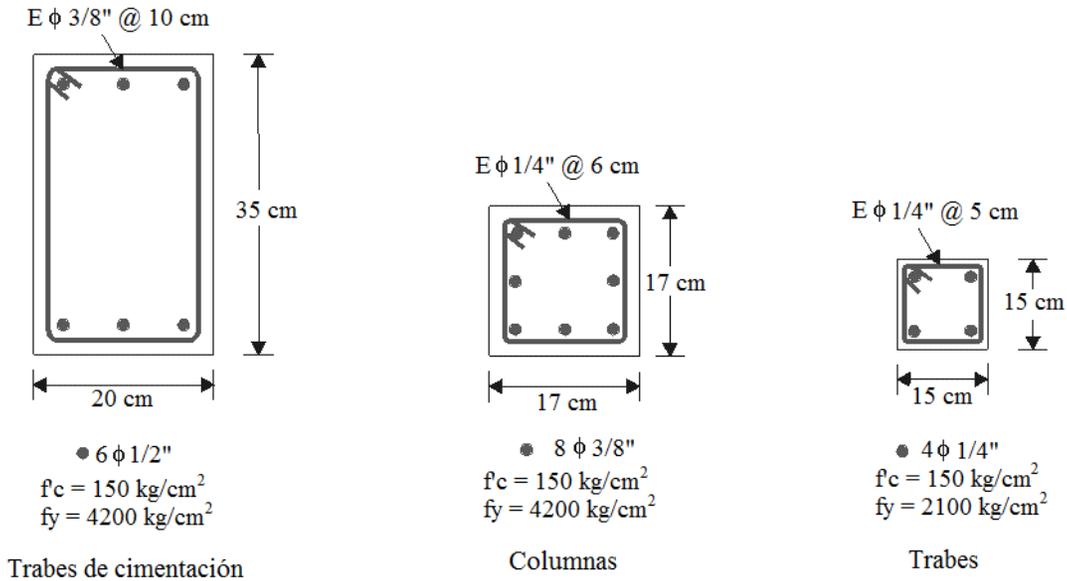
Figura 5. Detalles del refuerzo de las trabes, columnas y trabes de cimentación del modelo, con sus correspondientes propiedades de materiales

Los armados de las traveses y columnas se obtuvieron suministrando la cantidad de acero necesaria para resistir las demandas estimadas mediante el análisis convencional de un modelo elástico del marco de prueba. Para ello se supuso la acción de cargas laterales equivalentes a una fuerza cortante en la base del modelo igual a una tercera parte, aproximadamente, de la máxima fuerza cortante que se podría generar con el péndulo de pruebas. De esta forma, se cubrió la posibilidad de que el modelo presentara una resistencia mayor a la estimada bajo ese nivel de fuerza cortante, y se tuviese un margen que permitiera aplicarle una mayor fuerza hasta alcanzar su resistencia durante las pruebas realizadas. Las resistencias se calcularon a partir de los criterios establecidos en el Reglamento de Construcciones del DF (NTCC-2004). En la Tabla 1 se presentan las resistencias nominales a flexión y cortante de las traveses y columnas del marco de prueba, así como las máximas demandas que se alcanzaron durante las pruebas realizadas ( $N = 1$  a 15). Se observa que la máxima demanda a flexión de las traveses se alcanzó durante la prueba 6, la cual fue superior a la capacidad nominal resistente de la sección. Por lo que se refiere a las columnas, la máxima demanda a flexión se presentó en la última prueba ( $N = 15$ ), la cual fue inferior a la capacidad nominal resistente de la sección. Esto demuestra que la falla del modelo se alcanzó debido a la falla a flexión de las traveses, mientras que las columnas permanecieron sin daño (columna fuerte – trabe débil). También se observa que la resistencia nominal a cortante del concreto ( $V_{CR}$ ), tanto para traveses como para

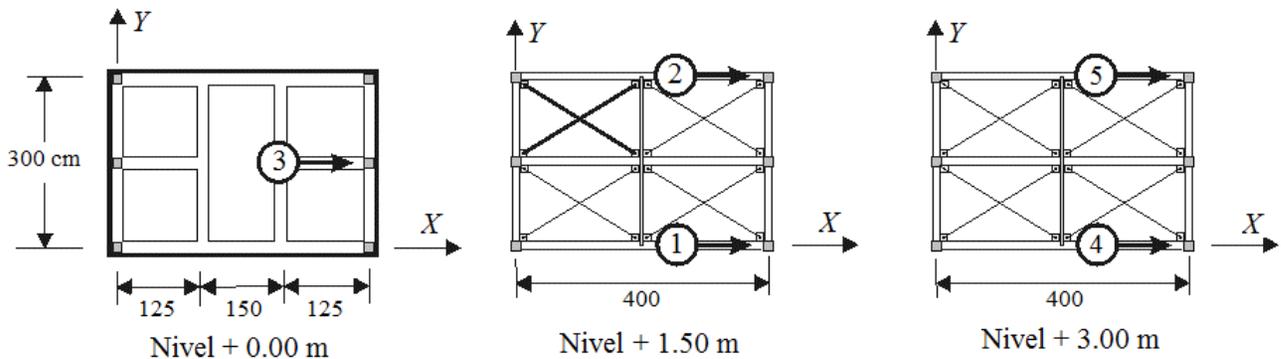
Figura 6. Localización de los acelerómetros que registraron la vibración del modelo (canales de registro)

La respuesta dinámica del modelo se registró mediante cinco acelerómetros colocados de la siguiente forma. Uno en el centro de la plataforma del péndulo (Nivel +0.00 m), dos en el primer nivel del modelo (Nivel +1.50 m) y dos en el segundo nivel (Nivel +3.00 m). La figura 6 muestra la localización de los acelerómetros, la dirección en la cual se registraron las señales y el número asociado a cada canal de registro.

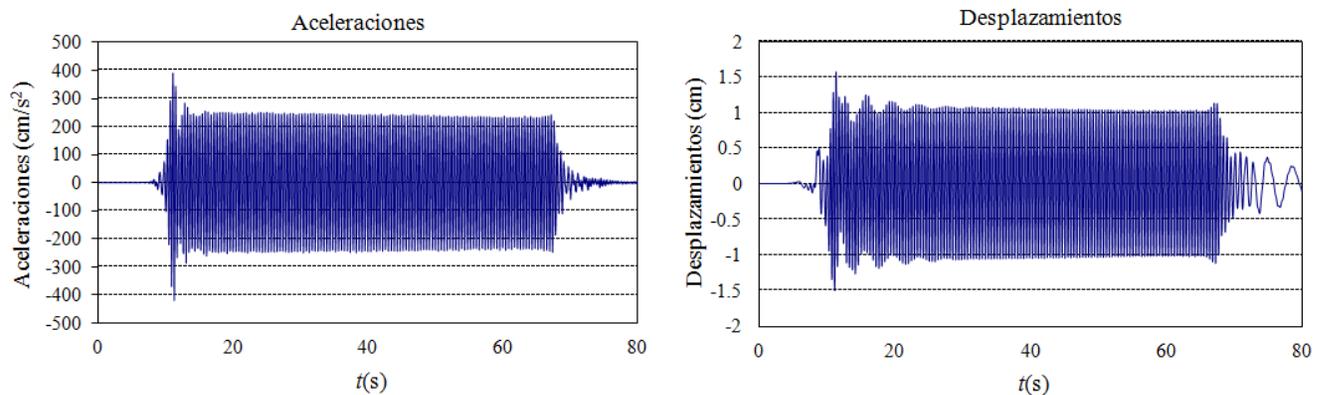
Figura 7. Registros de aceleraciones y desplazamientos correspondientes al canal 5 para la prueba  $N = 8$  ( $t$  denota tiempo)

Todos los registros de las aceleraciones obtenidos durante las pruebas de vibración ambiental y forzada, fueron corregidos por línea base y filtrados de acuerdo a las recomendaciones de Chiu (1997). A partir de los registros procesados se calcularon velocidades y desplazamientos. La figura 7 muestra algunos registros típicos de aceleraciones y desplazamientos que se obtuvieron de las pruebas de vibración forzada llevadas a cabo ( $N = 8$ ).

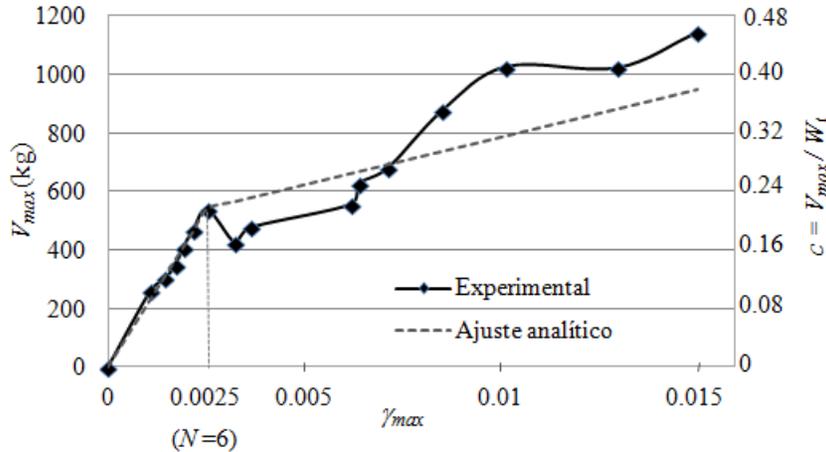
Figura 8. Relación entre la máxima fuerza cortante basal ( $V_{max}$ ) y la máxima distorsión global del modelo ( $\gamma_{max}$ ) para el estado estable de la vibración durante las pruebas de vibración forzada

La segunda escala vertical que se muestra en el lado derecho de la gráfica de la figura 8 corresponde al valor de  $c = V_{max}/W_t$ , donde  $W_t = 2568$  kg es el peso total de la estructura asociado a los grados de libertad del desplazamiento horizontal del primer y segundo nivel del modelo en la dirección  $X$ ,  $x_1$  y  $x_2$ , respectivamente.  $c$  es análogo al denominado “coeficiente sísmico”.

En la figura 8 se observa que el modelo permaneció bajo comportamiento elástico sin daño mayor durante las primeras seis pruebas ( $N = 1$  a  $6$ ), las cuales correspondieron a valores de  $\gamma_{max} < 0.0025$  aproximadamente. Las primeras grietas se detectaron visualmente después de la prueba  $N = 4$  ( $\gamma_{max} = 0.0018$ ). De acuerdo al comportamiento observado, el punto de fluencia del modelo se ubicó en  $\gamma_{max} = 0.0025$ . Mediante el uso de un modelo analítico, se corroboró que el punto de fluencia del modelo se encontraba cercano a este valor. Por lo tanto, se puede establecer que la etapa de fluencia del modelo comenzó a partir de la prueba  $N = 7$ . Tomando en cuenta que la máxima distorsión global del modelo estuvo cercana a  $\gamma_{max} = 0.015$ , entonces la demanda de ductilidad del modelo se puede considerar como  $\mu = 6.0$ , aproximadamente. Debido a que el modelo se diseñó bajo el criterio de trabe débil y columna fuerte, la etapa de fluencia correspondió al caso en el cual las traveses del modelo iniciaron su fluencia por flexión. Las columnas permanecieron sin daño aparente durante todas las pruebas.

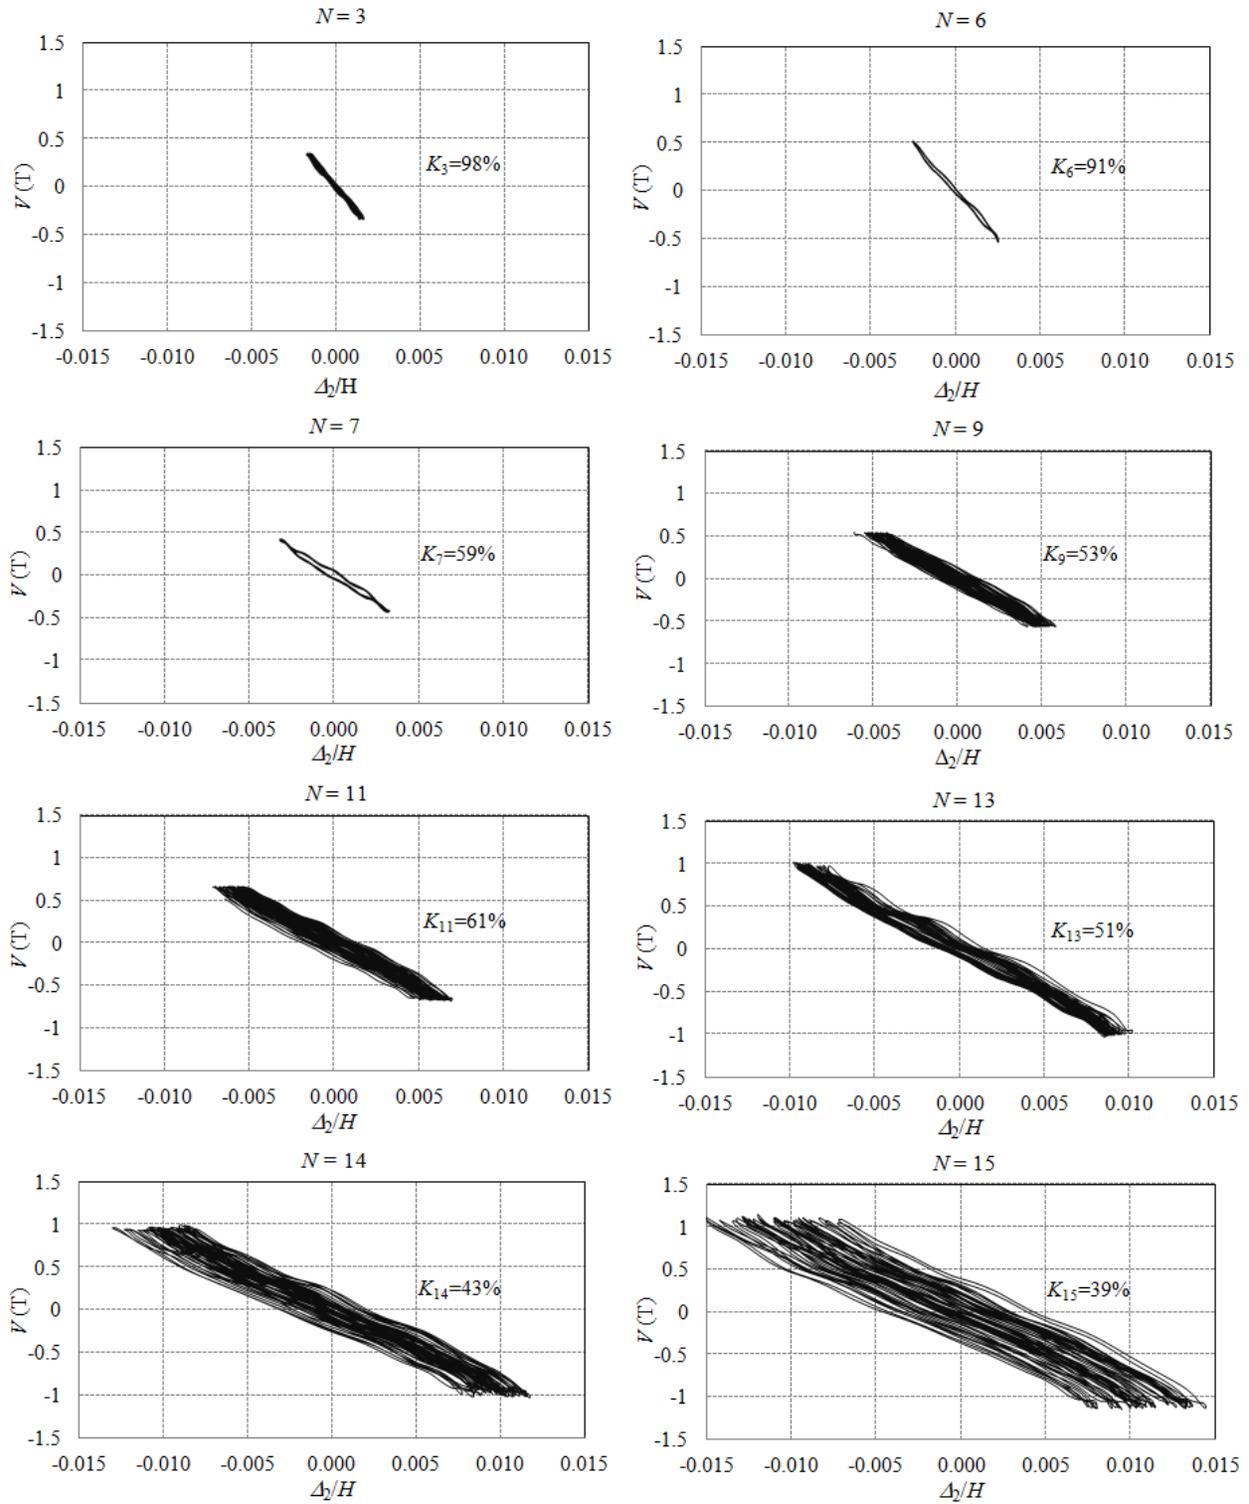
Figura 9. Curvas de histéresis para algunas de las pruebas de vibración forzada

La figura 9 muestra las gráficas de los lazos de histéresis para algunas de las pruebas de vibración forzada llevadas a cabo en el marco de concreto. En cada prueba se identificó la rigidez inicial del marco como porcentaje de la rigidez del marco para el caso sin daño ( $N = 1$ ). Estos valores se muestran en cada una de las gráficas de la figura 9. Las curvas de histéresis muestran la relación entre el cortante basal que actúa en el marco de concreto ( $V$ ) y el desplazamiento del nivel 2 ( $\Delta_2$ ) dividido entre su altura ( $H$ ). Éste es un índice global que permite tener una buena idea del comportamiento histerético del marco durante las etapas progresivas de daño.

Se observa una reducción de la rigidez del marco durante la etapa elástica de su comportamiento ( $N = 6$ ) cercana a 9%. Una vez que el modelo ingresa a la etapa inelástica ( $N = 7$ ) se observa una caída súbita de la rigidez cercana a 40%. Para la última prueba ( $N = 15$ ), el marco acumula una caída de rigidez de 60% aproximadamente. Durante la etapa inelástica se observó una importante variación en el decremento

de la rigidez del modelo. La alta reducción de la rigidez del marco durante las pruebas se debe en gran medida, a su bajo nivel de redundancia.

En general, el área que se observa dentro de los lazos de histéresis de las pruebas es pequeña, lo cual representa un bajo nivel de energía disipada en la mayoría de las pruebas. Esto se explica debido a que el experimento se planeó para dañar en forma progresiva el marco de concreto. Se intentó dañar al marco muy poco en cada una de las pruebas, para que al final de las 15 pruebas realizadas, el modelo acumulara un daño estructural severo. También se aprecia que el daño que se indujo al modelo no fue el mismo durante todas las pruebas. El mayor daño que se causó al marco ocurrió durante la última prueba ( $N = 15$ ), en cuyo caso la demanda de ductilidad del modelo fue de 6 aproximadamente. La figura 8 trata de representar la curva envolvente de los lazos de histéresis que el modelo habría tenido en caso de que el daño hubiese sido continuo y no progresivo, como en realidad fue.

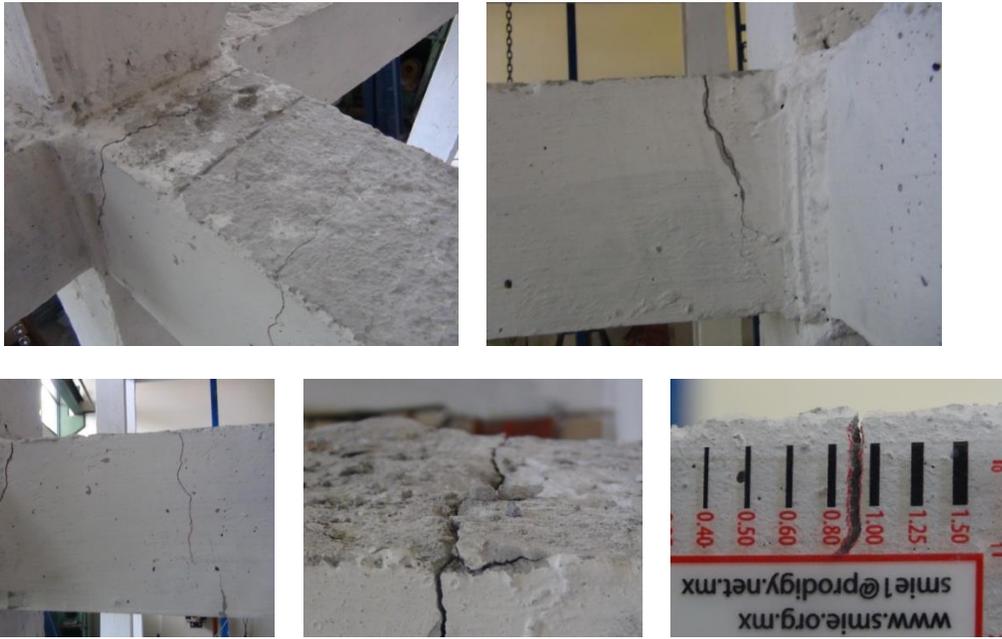
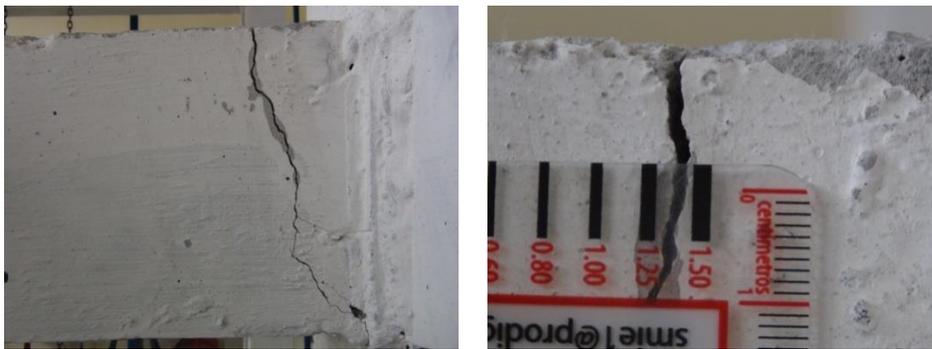
a) Prueba  $N = 6$ ,  $\gamma_{max} = 0.0025$  (inicio de fluencia)

b) Prueba  $N = 13$ ,  $\gamma_{max} = 0.01$

Figura 10. Grietas en las trabes del modelo para distintas etapas de daño

La figura 10 muestra algunas de las grietas que se presentaron en las trabes del modelo durante las distintas etapas de daño.

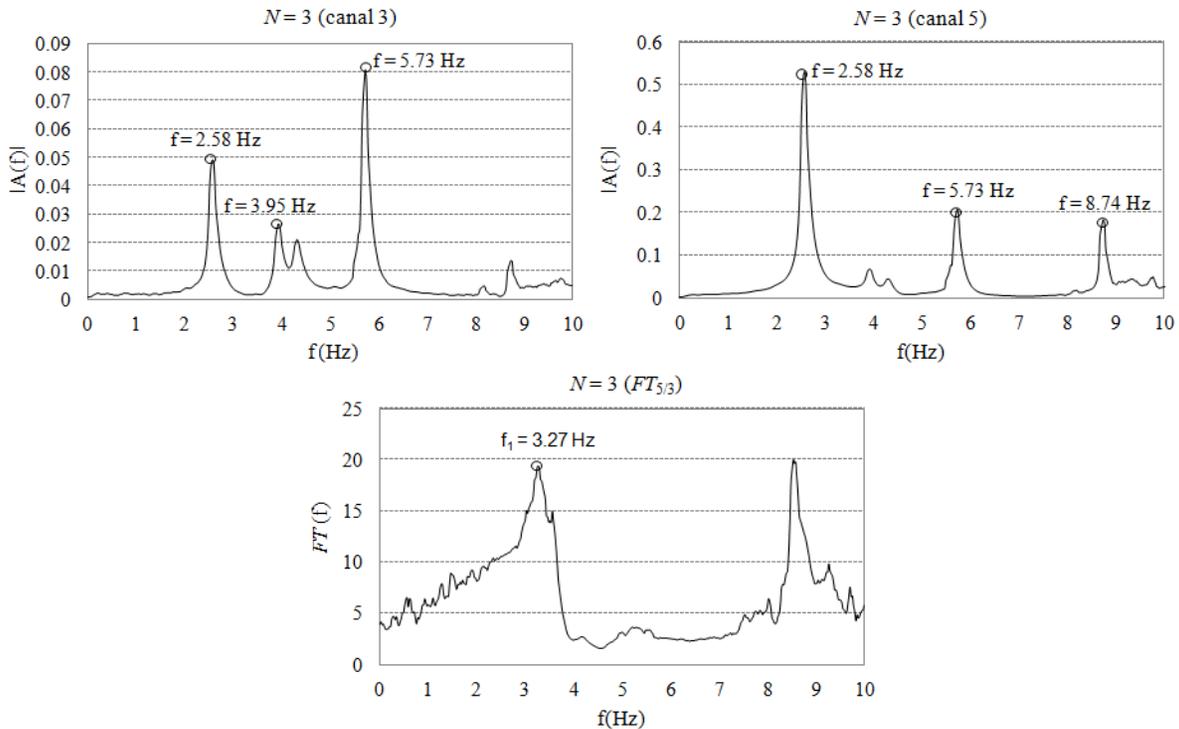
Figura 11. Espectros de amplitudes de Fourier de los canales 3 (entrada) y 5 (salida) con su correspondiente  $FT$  obtenidos de una prueba de vibración ambiental ( $N = 3$ )

Las  $FT$  tiene la ventaja de eliminar de la respuesta de la estructura la contaminación atribuida a la excitación. Por ello, las  $FT$  son más confiables para identificar las propiedades dinámicas de la estructura en comparación a los espectros de amplitudes de Fourier obtenidos directamente de las aceleraciones registradas en distintos puntos de la estructura. Esto es especialmente importante en pruebas de vibración ambiental, ya que en este tipo de pruebas se tienen vibraciones de muy baja amplitud, por lo que es muy probable que la contaminación de la excitación afecte de manera importante a la vibración que se registre como respuesta de la estructura. En forma ilustrativa, se muestran en las figuras 11 y 12 los espectros de amplitudes de Fourier correspondientes a los canales 5 y 3 con sus correspondientes  $FT$  para una prueba en particular ( $N = 3$ ). La figura 11 muestra los resultados para la prueba de vibración ambiental y la figura 12 para la prueba de vibración forzada.

En las figuras 11 y 12 se pueden observar distintos picos en las gráficas de los espectros de amplitudes de Fourier, los cuales se asocian con las frecuencias del sistema completo (marco de concreto reforzado, péndulo de prueba y edificio del cual está colgado el péndulo). Más aún, en los espectros de Fourier de los canales 3 y 5 para la prueba de vibración forzada (figura 12), también se identifica la frecuencia de la excitación (cerca de 3 Hz). De hecho, el péndulo de pruebas excita al marco de concreto con una señal que es la respuesta dinámica del sistema completo, correspondiente a la plataforma del péndulo.

Del análisis de ambas  $FT$  (figuras 11 y 12), se observa que la primera frecuencia del marco podría identificarse como  $f = 3.2$  Hz para esa etapa de daño ( $N = 3$ ). Nótese que los puntos observados en los espectros de amplitudes de Fourier para los canales de entrada y salida, no necesariamente corresponden con las frecuencias modales del marco de concreto. En el caso de la prueba de vibración forzada, la frecuencia de excitación ( $f = 2.98$  Hz) aparece en los espectros de amplitudes de Fourier con una máxima amplitud, mientras que desaparece en la  $FT$  correspondiente (figura 12). En el caso de las pruebas de vibración ambiental, es usual considerar que la excitación corresponde a ruido blanco, cuyo espectro de amplitudes de Fourier se asemeja a una línea horizontal que representa similares amplitudes de Fourier para todas las frecuencias. En tal caso, las frecuencias modales del sistema completo podrían identificarse utilizando los espectros de amplitudes de Fourier.

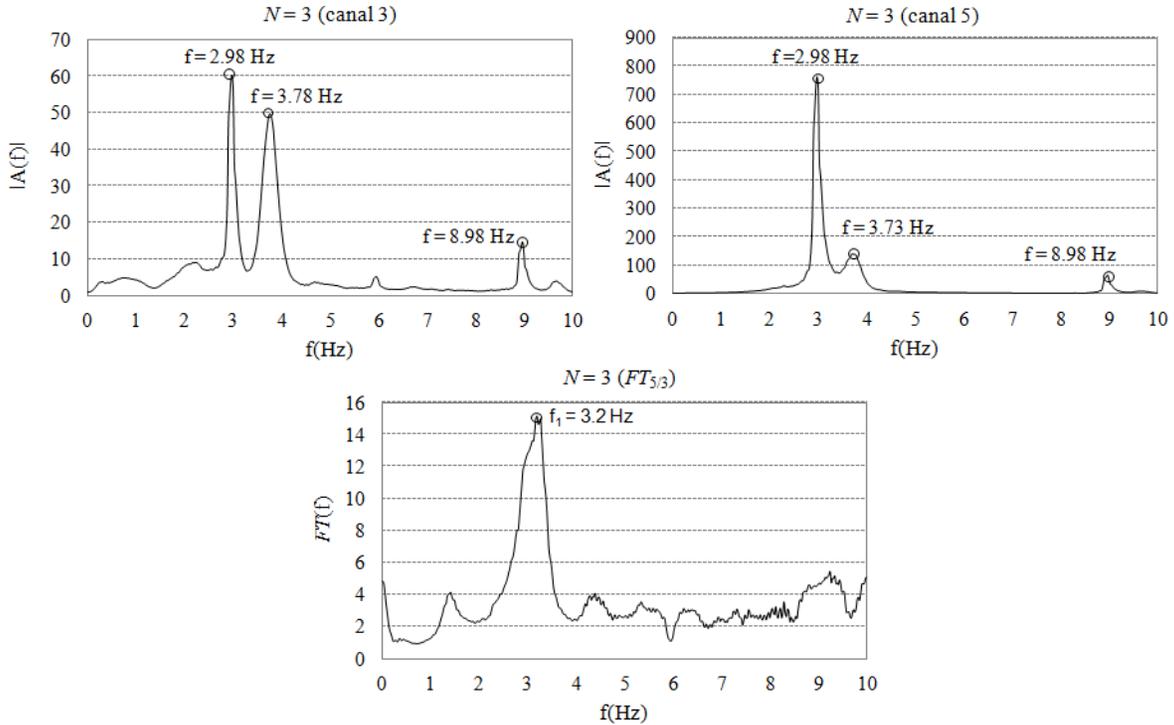
Figura 12. Espectros de amplitudes de Fourier de los canales 3 (entrada) y 5 (salida) con su correspondiente  $FT$  obtenidos de una prueba de vibración forzada ( $N = 3$ )

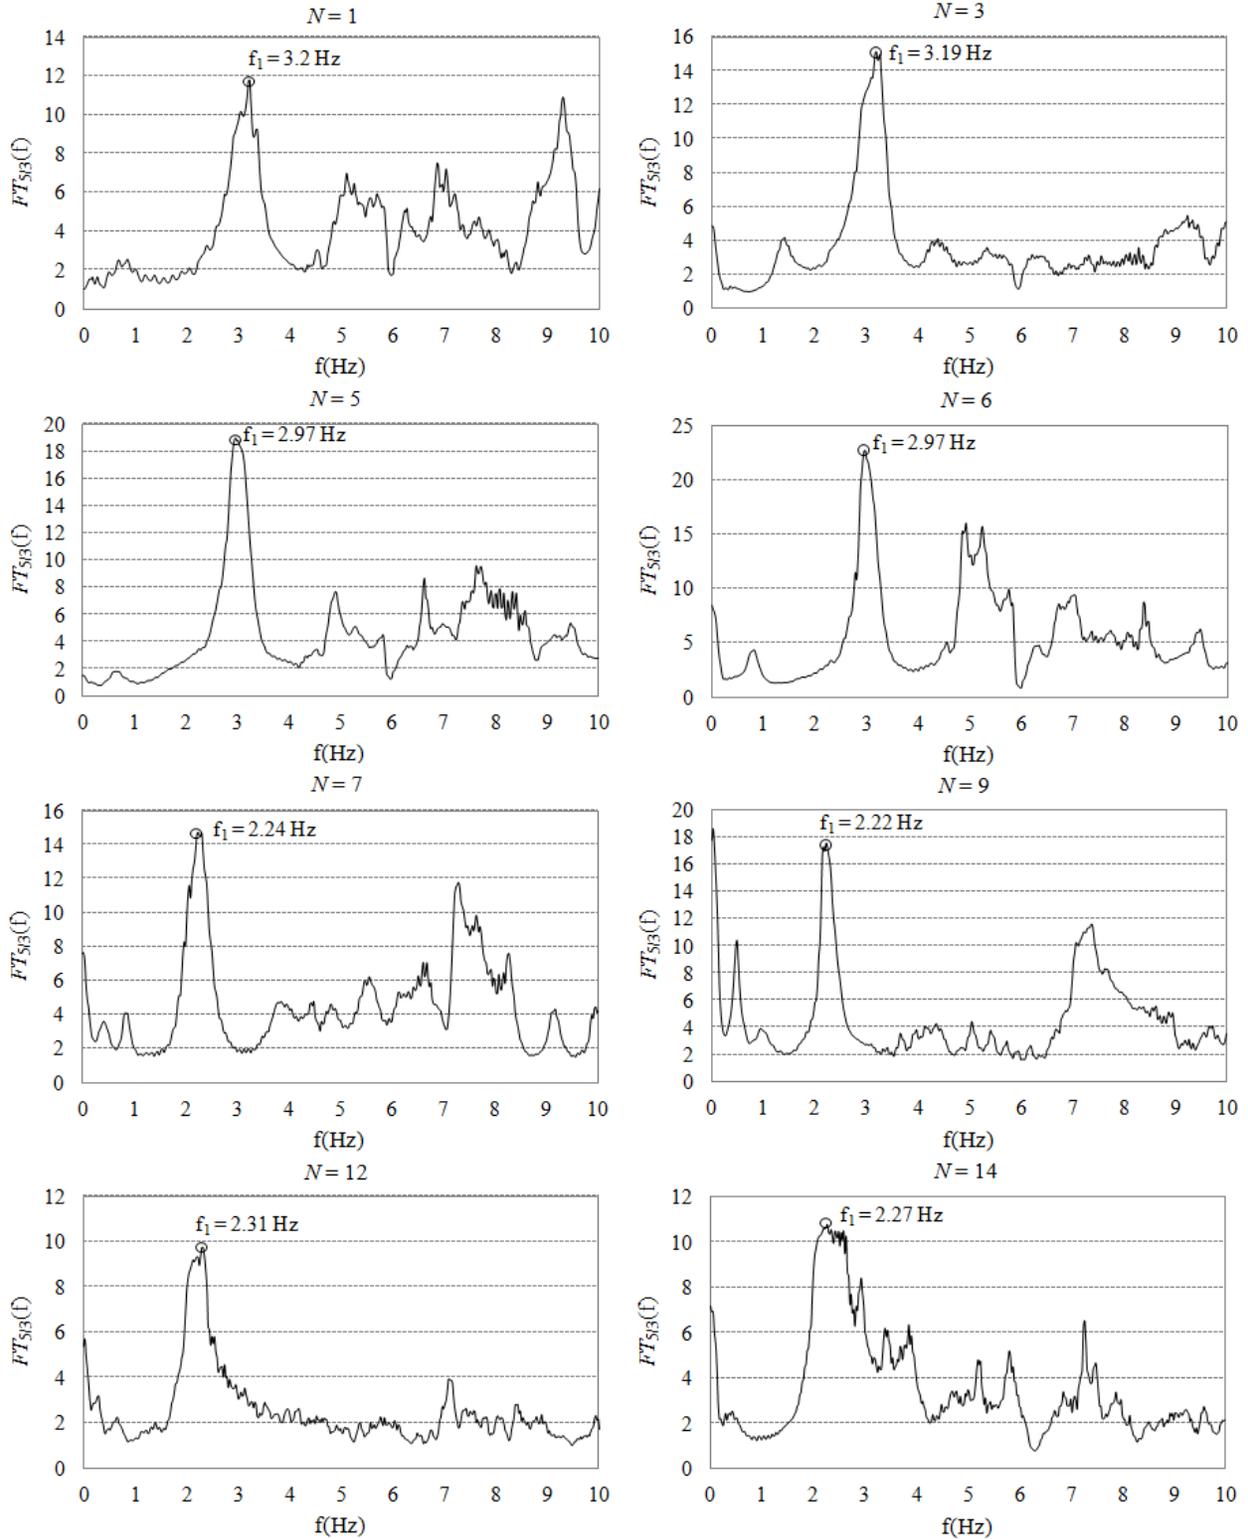
Figura 13.  $FT$  correspondientes a distintas etapas de daño (pruebas de vibración forzada)

La figura 13 muestra distintas  $FT$  correspondientes a las pruebas de vibración forzada para distintos estados de daño del marco. En cada gráfica se señala la primera frecuencia modal del marco  $f_1$ , que corresponde a esa etapa de daño. Para el caso sin daño ( $N = 1$ ), se observa que  $f_1 = 3.2$  Hz. Este valor disminuyó en las pruebas siguientes, conforme fue creciendo el daño del marco. De acuerdo a la figura 8, en la prueba  $N = 6$  se establece el límite del comportamiento elástico del marco, en cuyo caso se aprecia una disminución del valor de  $f_1$ , la cual pasó de  $f_1 = 3.2$  Hz para  $N = 1$ , a  $f_1 = 2.97$  Hz. Este decremento se puede atribuir al agrietamiento inicial del marco, el cual se detectó visualmente después de la prueba  $N = 4$ . Para la prueba  $N = 7$ , donde se considera que inicia la fluencia del marco, se observa una caída abrupta del valor de  $f_1$ , el cual pasa de  $f_1 = 2.97$  Hz ( $N = 6$ ) a  $f_1 = 2.24$  Hz ( $N = 7$ ). Para las demás pruebas ( $N = 8$  a  $15$ ), no se detecta un cambio importante en el valor de  $f_1$ , en comparación al valor identificado al inicio de la fluencia del marco ( $N = 7$ ).

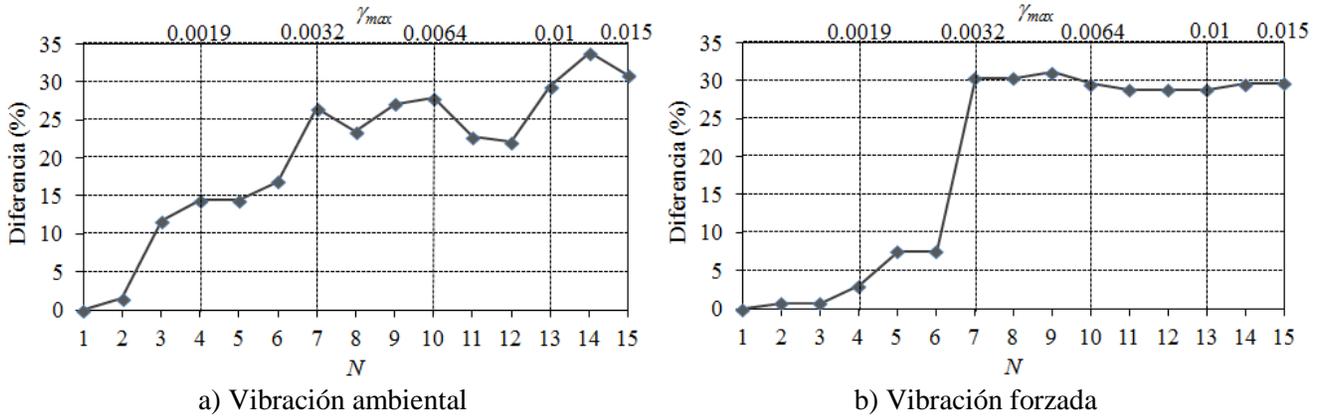
Figura 14. Variación de  $f_1$  en función de  $N$  y  $\gamma_{max}$  a) Pruebas de vibración ambiental b) Pruebas de vibración forzada

La figura 14 muestra la variación de  $f_1$  en función de la etapa de daño  $N$  y la máxima distorsión global del modelo  $\gamma_{max}$ . Los resultados de las pruebas de vibración ambiental se muestran en la figura 14a y los de las pruebas de vibración forzada en la figura 14b. La variación se presenta en términos de la diferencia en porcentaje del valor de  $f_1$  para cada etapa de carga (daño) en comparación al valor de  $f_1$  identificado para el caso sin daño ( $N = 1$ ). En la gráfica correspondiente a las pruebas de vibración forzada (figura 14a) se observan tres etapas de daño. La primera corresponde a valores de  $N = 1$  a  $3$ . En esta etapa se aprecia un comportamiento elástico del marco, ya que no se observan variaciones importantes del valor de  $f_1$ . En la segunda etapa ( $N = 4$  a  $6$ ) se observa una degradación inicial de la rigidez lateral del marco debida a su agrietamiento inicial, el cual se detectó visualmente a partir de la prueba  $N = 4$ . La mayor variación de  $f_1$  durante la segunda etapa fue de 7% (aprox.). La tercera etapa corresponde a la fluencia del marco y comenzó a partir de la prueba  $N = 7$ , donde se presentó una caída abrupta del valor de  $f_1$  que representó una diferencia en porcentaje cercana al 30% en relación al valor de  $f_1$  para el caso sin daño. A partir de la prueba  $N = 7$  no se aprecian cambios significativos en los valores de  $f_1$  que se identificaron, no obstante que se alcanzaron demandas de ductilidad altas. Las tres etapas de comportamiento del marco que se aprecian en la figura 14a, corresponden con buena aproximación a las etapas de comportamiento que se identifican en la figura 8.

Para las pruebas de vibración ambiental (figura 14a), la tendencia de la gráfica es similar a la que se observa para las pruebas de vibración forzada (figura 14b). Sin embargo, se observa una mayor dispersión en los resultados de las pruebas de vibración ambiental. Es importante tomar en cuenta, que este comportamiento se explica en la medida que en las pruebas de vibración ambiental no se alcanza a observar el efecto no lineal en el comportamiento del modelo originado por el trabajo de las grietas que se abren y cierran, mientras que en las pruebas de vibración forzada, sí se observa dicho efecto. En el caso de vibración ambiental, la diferencia de  $f_1$  al comparar el inicio de la fluencia del marco respecto al caso sin daño fue menor que en el caso de vibración forzada.

De acuerdo a estos resultados, se observa que el cambio de la primera frecuencia modal del marco de concreto  $f_1$ , indica con buena aproximación el nivel de daño alcanzado en las distintas pruebas realizadas. Estos cambios de frecuencia permiten establecer si el modelo tuvo comportamiento elástico o inelástico, pero no permiten conocer la demanda de ductilidad que se alcanzó durante las pruebas.

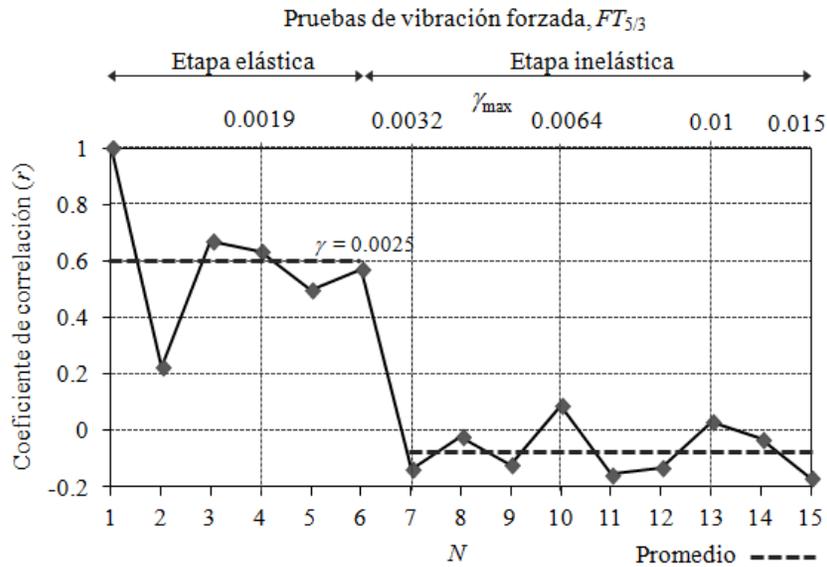
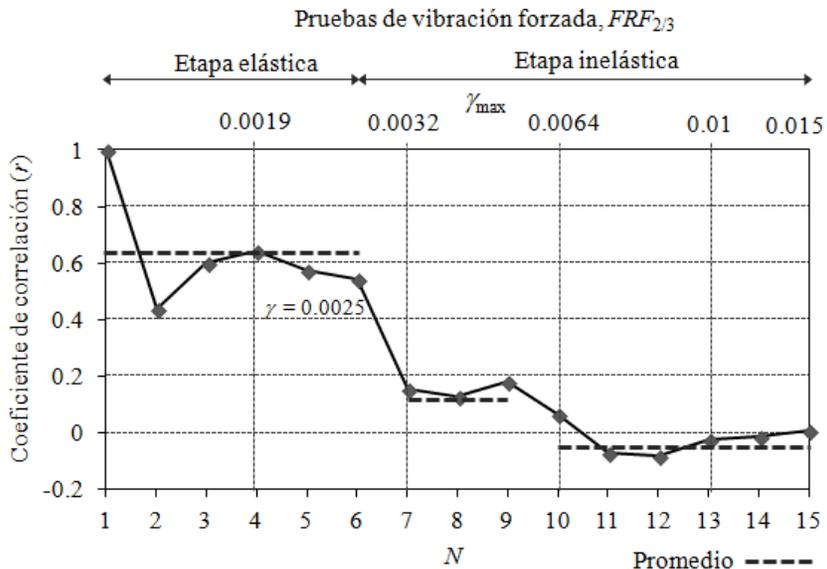
a) Gráfica correspondiente a  $FT_{5/3}$

b) Gráfica correspondiente a  $FT_{2/3}$

Figura 15. Variación del coeficiente de correlación  $r$  en función de la etapa de daño  $\gamma_{max}$  y el número de prueba  $N$  (pruebas de vibración forzada)

Las figuras 15 y 16 muestran la variación del coeficiente de correlación  $r$  para distintos pares de  $FT$  en función de la etapa de daño del modelo ( $\gamma_{max}$ ) y el número de prueba  $N$ . La figura 15 muestra los

resultados de las pruebas de vibración forzada y la figura 16 los resultados de las pruebas de vibración ambiental. Las  $FT$  se calcularon como el cociente de los espectros de amplitudes de Fourier correspondientes a los canales 3 y 5 ( $FT_{5/3}$ ) y 2 y 3 ( $FT_{2/3}$ ). Los canales de salida fueron el 5 localizado en el segundo nivel del marco y el 2 localizado en el primer nivel. El canal 3 que fue el canal de entrada se localizó en la plataforma del péndulo, es decir en la base del marco (figura 6). En todos los cálculos  $FT_u$  correspondió a la prueba  $N = 1$ , mientras que las  $FT_d$  correspondieron a las distintas pruebas realizadas, desde  $N = 1$  hasta  $N=15$ . El ancho de banda de las  $FT$  que se consideró en el cálculo de  $r$ , fue de 0.0244 Hz a 20 Hz ( $m = 820$  muestras).

Los resultados muestran que los valores de  $r$  cambian considerablemente para  $\gamma_{max} > 0.0025$  ( $N = 6$ ) en comparación a los que se obtienen para  $\gamma_{max} \leq 0.0025$ . Tomando en cuenta que  $\gamma_{max} = 0.0025$  representa el punto de fluencia del modelo, los resultados indican que la etapa de fluencia del modelo (intervalo inelástico) puede detectarse mediante el coeficiente de correlación  $r$  entre las  $FT$  obtenidas en distintas etapas de daño (elástica e inelástica). Este comportamiento es similar en ambos tipos de pruebas (vibración forzada y ambiental), así como para ambas  $FT$  ( $FT_{5/3}$  y  $FT_{2/3}$ ). La Tabla 2 muestra el promedio de  $r$  denotado como  $\bar{r}$ , considerando ambas etapas de comportamiento del modelo, elástica e inelástica.

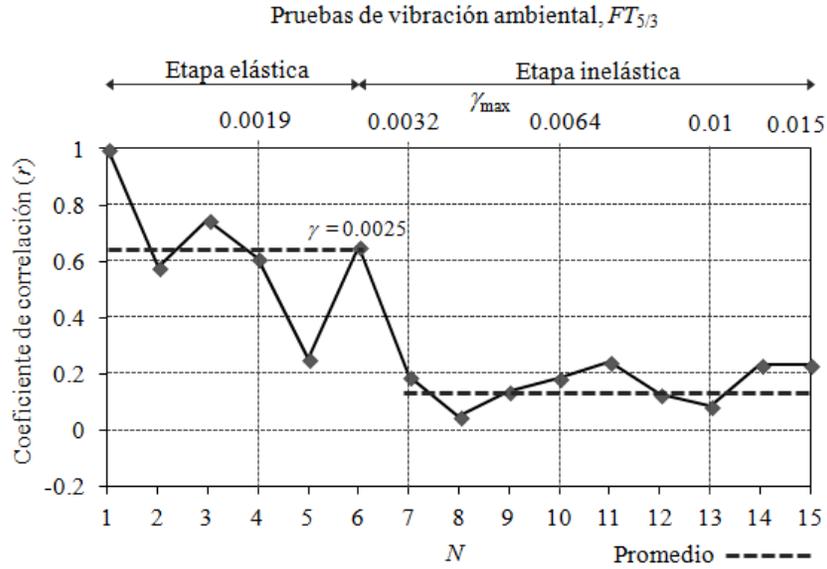
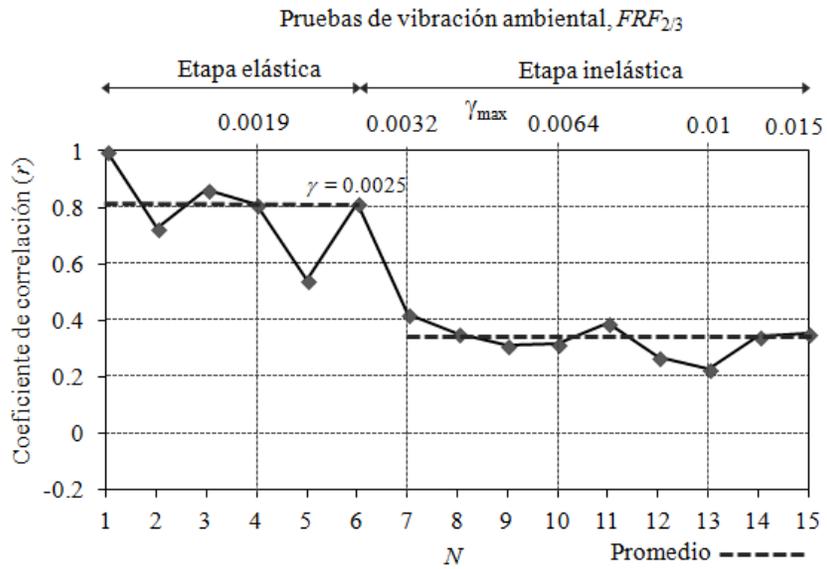
a) Gráfica correspondiente a  $FT_{5/3}$

b) Gráfica correspondiente a  $FT_{2/3}$

Figura 16. Variación del coeficiente de correlación  $r$  en función de la etapa de daño  $\gamma_{max}$  y el número de prueba  $N$  (pruebas de vibración ambiental)
