EVALUASI KONDISI JARINGAN IRIGASI SALURAN IRIGASI PRIMER PADA DAERAH IRIGASI KERASAAN KABUPATEN SIMALUNGUN WILAYAH KERJA BALAI WILAYAH SUNGAI SUMATERA II

Khairul Nazri¹⁾, Yudha Hanova²⁾

¹⁾ Mahasiswa Program Sarjana Teknik Sipil, Universitas Harapan Medan

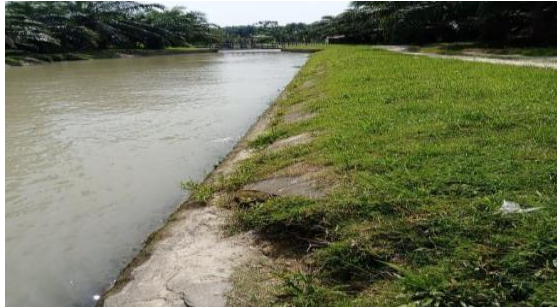
Gambar 2. Saluran Irigasi Primer BKr.0
(Sumber: Dokumentasi Lapangan)

Saluran irigasi pada BKr.0 berbentuk trapesium dengan tinggi jagaan 1 m, tinggi muka air 2,5 m, lebar dasar saluran 4,5 m serta kemiringan dinding 1 m. Maka berdasarkan hasil perhitungan, didapatkan luas penampang basah 17,5 m² dengan keliling basah 11,57 m dengan jari-jari hidrolis 1,51 m dan dengan kecepatan aliran air pada BKr.0 untuk mengaliri air pada saluran primer Daerah Irigasi Kerasaan sebesar 0,46 m/det.

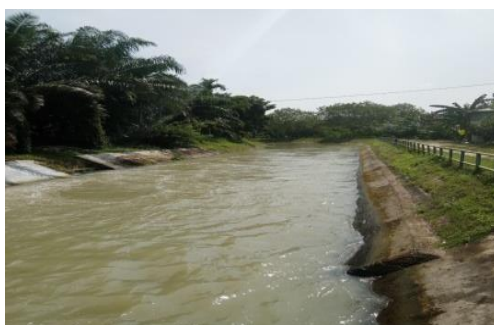
Gambar 3. Saluran Irigasi Primer BKr.1
(Sumber: Dokumentasi Lapangan)

Saluran irigasi pada BKr.1' berbentuk trapesium dengan tinggi jagaan 1 m, tinggi muka air 2,5 m, lebar dasar saluran 4,5 m serta kemiringan dinding 1 m. Maka berdasarkan hasil perhitungan, didapatkan luas penampang basah 17,5 m² dengan keliling basah 11,57 m dengan jari-jari hidrolis 1,51 m dan dengan kecepatan aliran air pada BKr.0 untuk mengalir air pada saluran primer Daerah Irigasi Kerasaan sebesar 0,45 m/det.

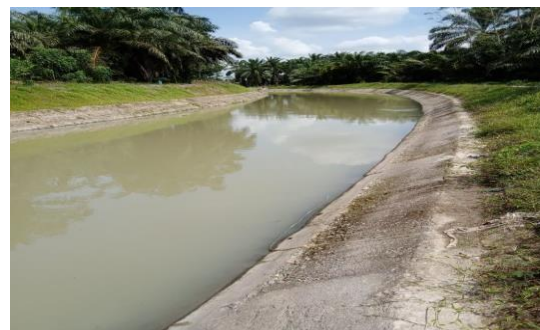
Gambar 4. Saluran Irigasi Primer BKr.1
(Sumber: Dokumentasi Lapangan)

Saluran irigasi pada BKr.1 berbentuk trapesium dengan tinggi jagaan 1 m, tinggi muka air 2,5 m, lebar dasar saluran 4,5 m serta kemiringan dinding 1 m. Maka berdasarkan hasil perhitungan, didapatkan luas penampang basah 17,5 m² dengan keliling basah 11,57 m dengan jari-jari hidrolis 1,51 m dan dengan kecepatan aliran air pada BKr.0 untuk mengalir air pada saluran primer Daerah Irigasi Kerasaan sebesar 0,45 m/det.

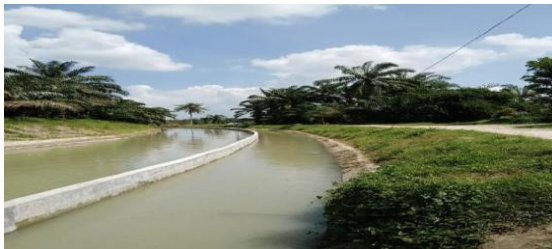
Gambar 5. Saluran Irigasi Primer BKr.2
(Sumber: Dokumentasi Lapangan)

Saluran irigasi pada BKr.2 berbentuk trapesium dengan tinggi jagaan 1,2 m, tinggi muka air 2,5 m, lebar dasar saluran 5,5 m serta kemiringan dinding 1 m. Maka berdasarkan hasil perhitungan, didapatkan luas penampang basah 20 m² dengan keliling basah 12,57 m dengan jari-jari hidrolis 1,59 m dan dengan kecepatan aliran air pada BKr.0 untuk mengalir air pada saluran primer Daerah Irigasi Kerasaan sebesar 0,38 m/det
