UNIVERSIDAD RICARDO PALMA

**FACULTAD DE INGENIERÍA
ESCUELA PROFESIONAL DE INGENIERÍA CIVIL**

Comparación multitemporal de imágenes de alta resolución para el monitoreo
de estabilidad de taludes en el valle de Sigvas – Arequipa.

TESIS

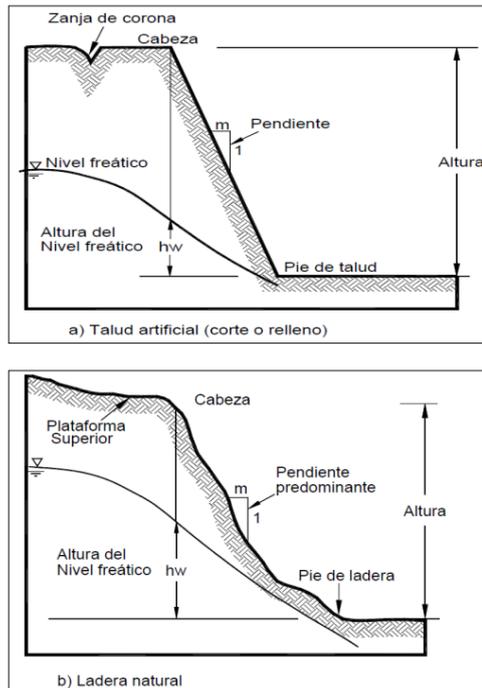
Los taludes artificiales son estructuras utilizadas en carreteras y presas y su diseño está relacionado con la seguridad y buen funcionamiento de los proyectos. El surgimiento de la mecánica de suelos ha permitido el estudio y creación de normas para los taludes a partir de las características hidromecánicas de los suelos (Cordero, 2017).

Figura N 1: Talud artificial y natural.

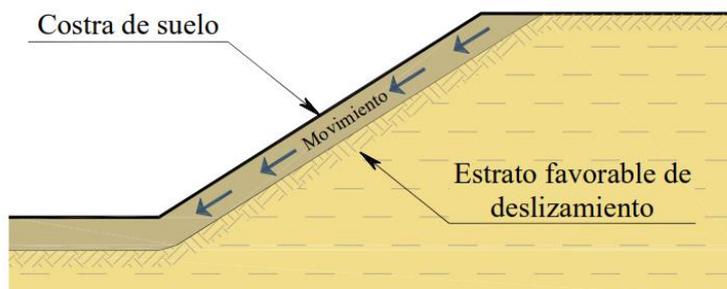
Este tipo de falla está presente en taludes naturales, es lento en su desplazamiento y deslizamiento.

Figura N 2: Falla por deslizamiento superficial
Fuente: MONTOYA (2009)

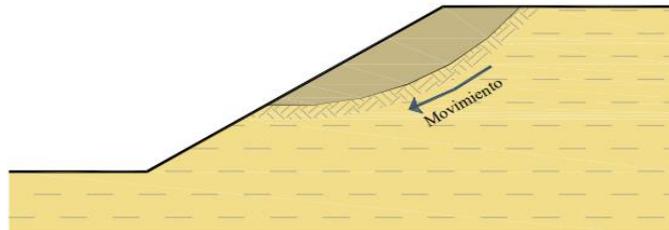
Falla local: Ocurre cuando la superficie de falla corta al talud entre la cabeza y el cuerpo de éste y no toca su base. En la mayoría de casos no conlleva una falla catastrófica.

Figura N 3: Falla local.
Fuente: MONTOYA (2009)

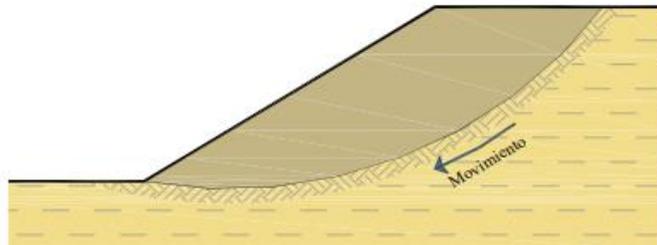
Falla de pie: El deslizamiento de masa de suelo del talud o falla se produce en las cercanías del pie del talud.

Figura N 4: Falla de pie.
Fuente: MONTOYA (2009)

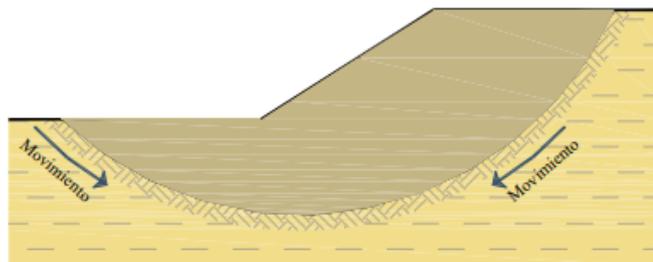
Falla de base: Corresponde a una falla general de toda la geometría del talud, corta al plano horizontal que forma la base del talud.

Figura N 5: Falla de base.
Fuente: MONTOYA (2009)

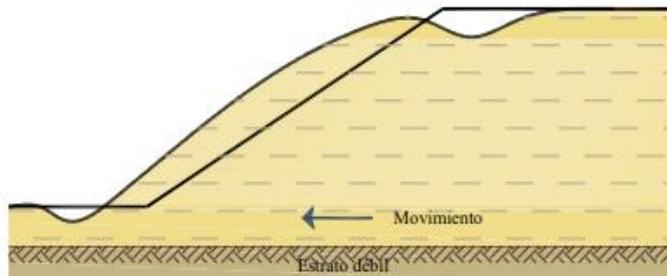
Montoya (2009), señala que este tipo de falla se presenta como un movimiento importante del talud y se traslada en las cercanías del pie de éste. Los estratos débiles que propician su aparición están compuestos por arcillas blandas, arenas finas o limos no plásticos.

Figura N 6: Falla por traslación.

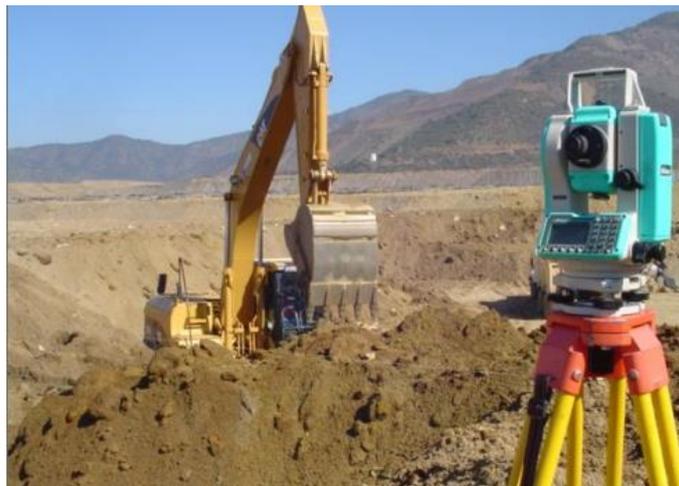
Es el método tradicional para monitorear taludes y paredes rocosas, haciendo uso de estaciones totales para anotar los cambios de posiciones de marcadores instalados en el lugar.

Figura N 7: Estación total.
Fuente: HERNÁNDEZ (2011)

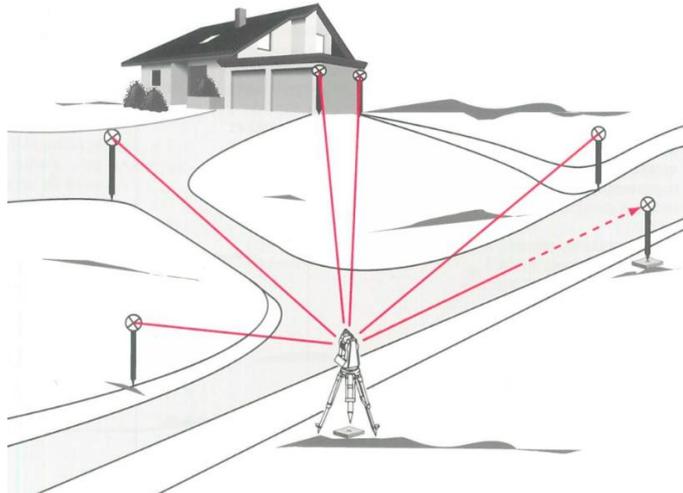
De acuerdo al presente autor, como se sabe, las estaciones totales son capaces de operar sin blancos reflectantes, pero para trabajos que requieren mediciones mayor grado de precisión y mediciones sucesivas se recomienda utilizar los blancos reflectantes. Existe una amplia gama de blancos reflectantes, entre los blancos reflectantes más usados son las dianas de cinta reflectante, esferas reflectantes y los tubos reflectantes.

Figura N 8: Uso de blancos reflectantes para estaciones totales.
 Fuente: ¿QUÉ ES UNA ESTACIÓN TOTAL Y PARA QUÉ SIRVE? (2020)

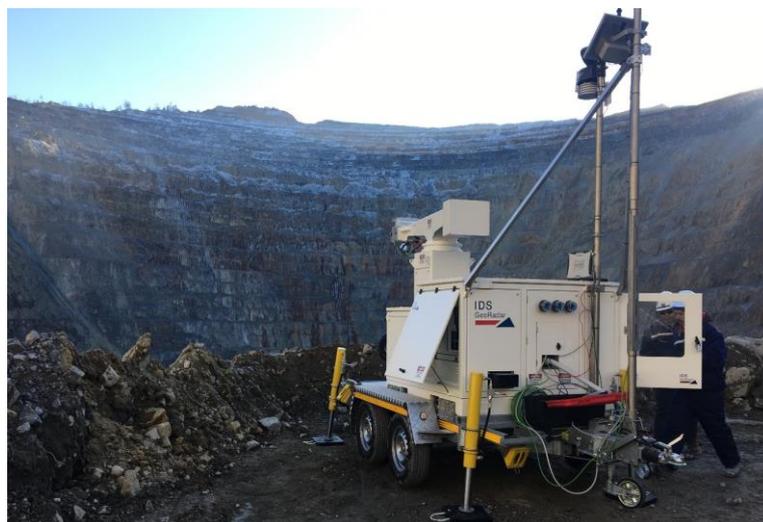
Con respecto al autor señalado anteriormente, el SSR son equipos con precisión sub-milimétrica, se basa en la técnica de interferometría de radar diferencial, la cual escanea un sector formando una imagen de intervalos de hasta 10 minutos, luego compara las fases medidas en cada píxel con respecto al escaneo inicial determinando el trayecto de cada píxel respecto de la medición inicial y así dando un resultado muy exacto. Toda la información recopilada es procesada mediante un software especial que lo procesa y muestra un mapa del área escaneada y gráficos de desplazamientos con mediciones.

Figura N 9: Uso de radares de estabilidad de taludes (SSR).
 Fuente: JUDD (2020)

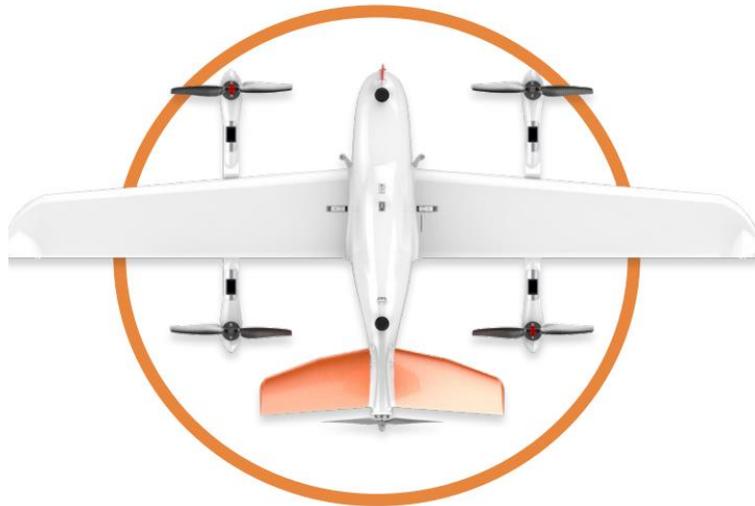
Su estructura está compuesta por dos alas fijas que están acopladas al cuerpo del instrumento, se asemeja a las de un avión convencional, van dotados de una hélice trasera; este tipo de drones son mayormente usados en el ámbito militar ya que recorren grandes distancias, además de lograr grandes velocidades. Para el despegue y aterrizaje de estos drones es necesario una pista de vuelo (González, 2017).

Figura N 10: Drone de ala fija VTOL, P330 Pro.

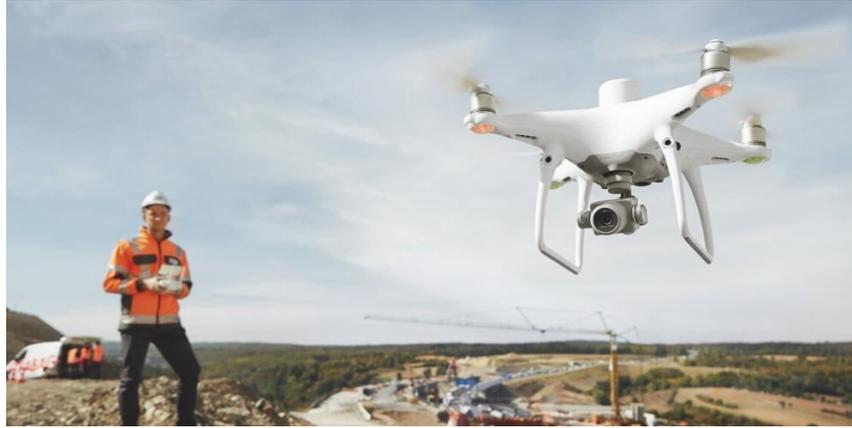
Este tipo de dron tiene la característica que son impulsados por hélices, generando la fuerza de empuje necesaria para elevarse. Se le llama rotor a todo el sistema que se encarga de impulsar para el despegue y la maniobrabilidad del vehículo. Son de velocidad y rango de vuelo menor en comparación con los drones de ala fija, poseen una autonomía por lo general de 30 minutos y una velocidad promedio de 60km/h. Una de las ventajas es que pueden despegar y aterrizar verticalmente, por lo cual no hace falta hacer uso de pistas de aterrizaje (González, 2017).

Figura N 11: Phantom 4 RTK.
Fuente: Topografía Aérea y AEC (s.f.)

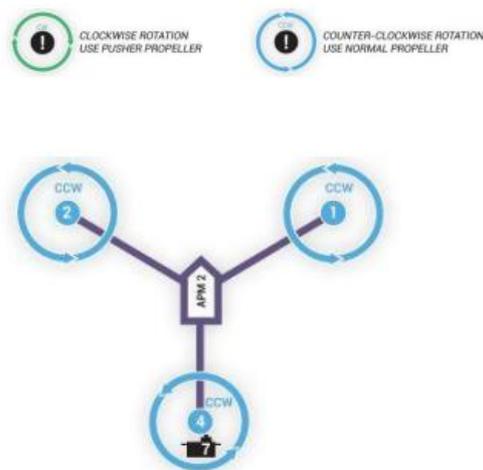
Tricóptero: es la forma más simple de dron, está conformada por tres brazos que sobresalen de la parte central del dron, además cuenta con tres reguladores, tres motores, tres hélices y un servomotor. Se manejan a través de un control del número de revoluciones, sus dos motores laterales hacen que oscile de un lado a otro gracias a la disminución de las revoluciones del motor contrario al giro y el servomotor permite la rotación sobre el propio eje del dron.

Figura N 12: Configuración del motor de un tricóptero.
Fuente: RUIPÉREZ (2016)

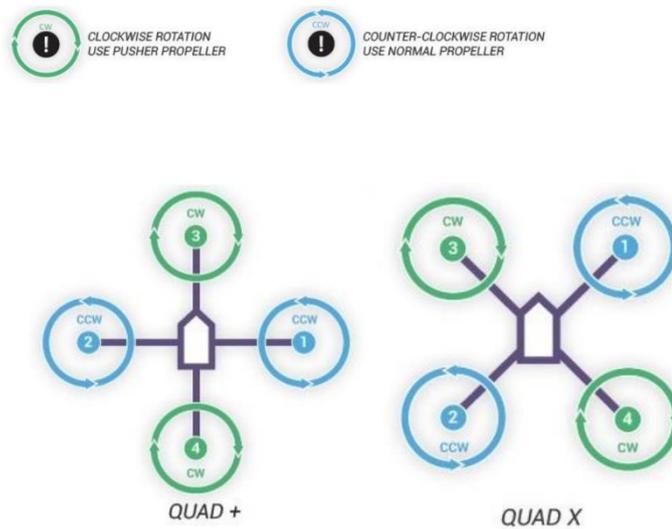
Cuadricópteros: la configuración más común en el mercado comprende cuatro hélices equidistantes entre sí, impulsadas mediante cuatro motores, el ascenso de este tipo de dron se da a través de dos motores que giran en sentido contrario a los otros dos motores para poder neutralizar la fuerza y alcanzar equilibrio. Para los cuadricópteros, existen dos modelos para la instalación de los rotores; el primer caso (QUAD+), permite mejor maniobra en su desplazamiento en cualquier dirección, solo es necesario el control, en el segundo caso (QUAD X) los motores se encuentran separados a 45°, para su desplazamiento es necesario el uso de los cuatro motores, este modelo es más conveniente para el uso de cámaras ya que brinda mayor grado de visualización.

Figura N 13: Configuración de los dos modelos de motores de un cuadricóptero.
Fuente: RUIPÉREZ (2016).

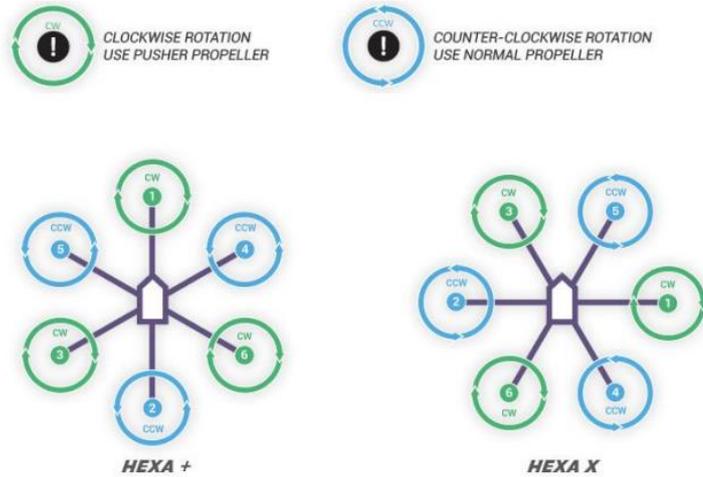
Hexacópteros: este tipo de dron lleva seis motores equidistantes al mismo nivel, cada uno con sus variadores, brazos y hélices, el método de vuelo de este dron es similar al cuadricóptero, pues tres de estos motores giran en sentido contrario de los otros tres motores. Además, cuenta con diferentes modelos para la colocación de los motores, entre ellos tenemos, HEXA+, HEXA X, adicionalmente están los modelos Y6, IY6 y HEXA H.

Figura N 14: Configuración de los dos modelos de motores de un hexacóptero.
Fuente: RUIPÉREZ (2016)

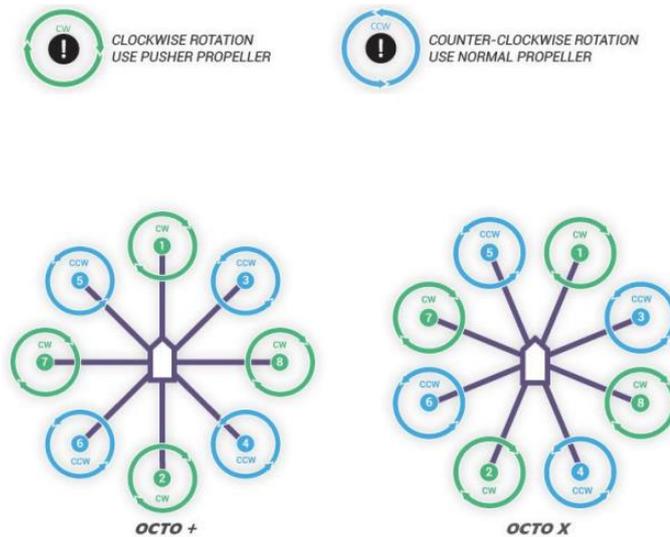
Octocópteros: este dron también se le llama multicóptero ya que cuenta con ocho motores, con sus respectivos componentes, se caracteriza por su gran potencia, gran capacidad de carga y usualmente es de uso profesional. Su método de vuelo es similar a los anteriores mencionados, ya que cuatro de sus motores giran en sentido contrario a los otros cuatro motores. Cuenta con dos configuraciones, OCTO+ y OCTOX.

Figura N 15: Configuración de los dos modelos de motores de un octocóptero.
Fuente: RUIPÉREZ (2016)

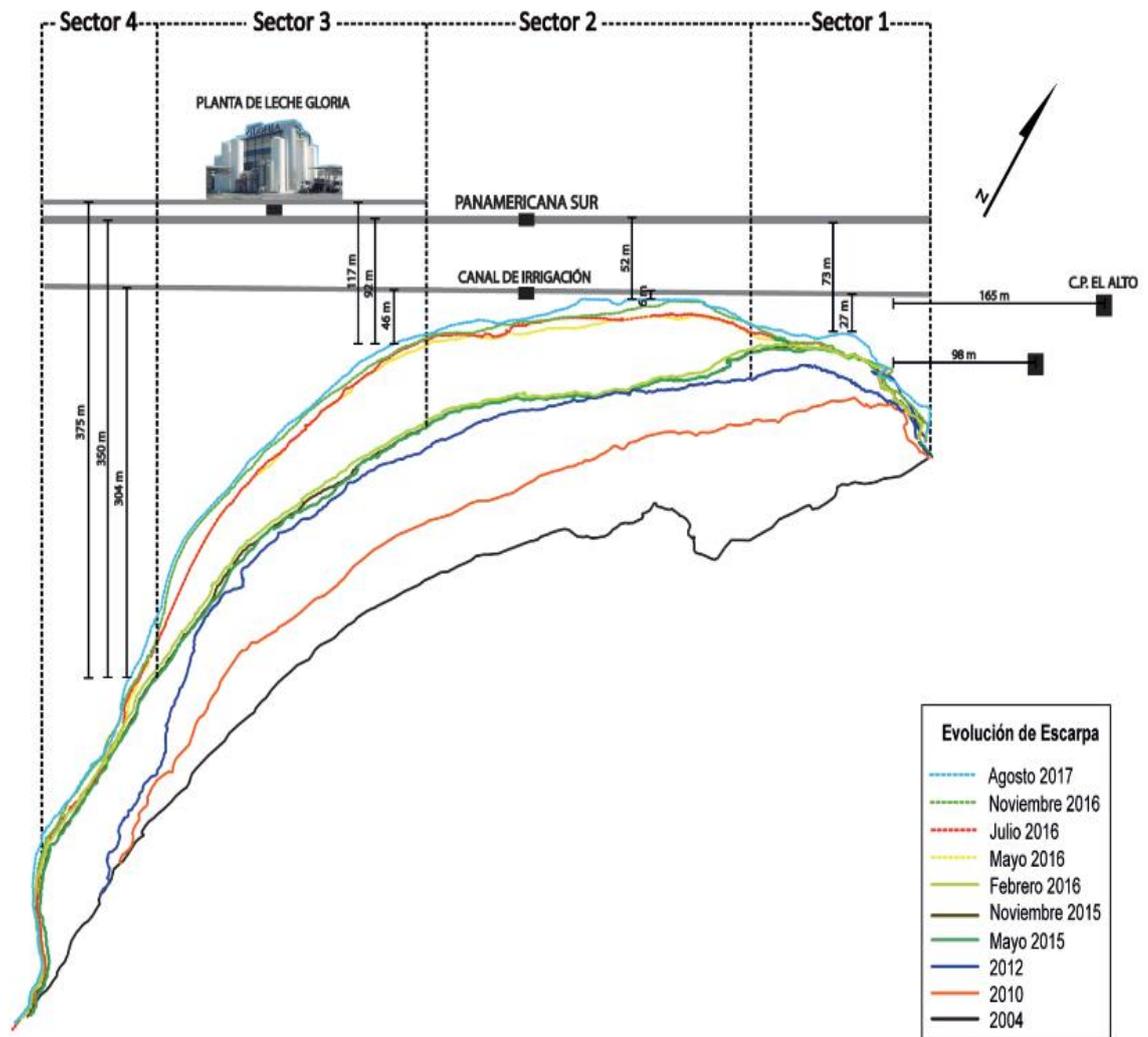
En la siguiente Figura x se muestra la evolución de la escarpa, la cual ha sido monitoreada desde el año 2017 con el estudio “Monitoreo del deslizamiento de Siguas, Arequipa: Fotogrametría y geodesia para la mitigación y reducción de desastres por movimientos en masa” El monitoreo fue realizado por la Dirección de Geología Ambiental y Riesgo Geológico del INGEMMET y en él se presentó la sectorización de la zona del deslizamiento de acuerdo a lo siguiente.

Figura N 22: Distancias mínimas entre la infraestructura

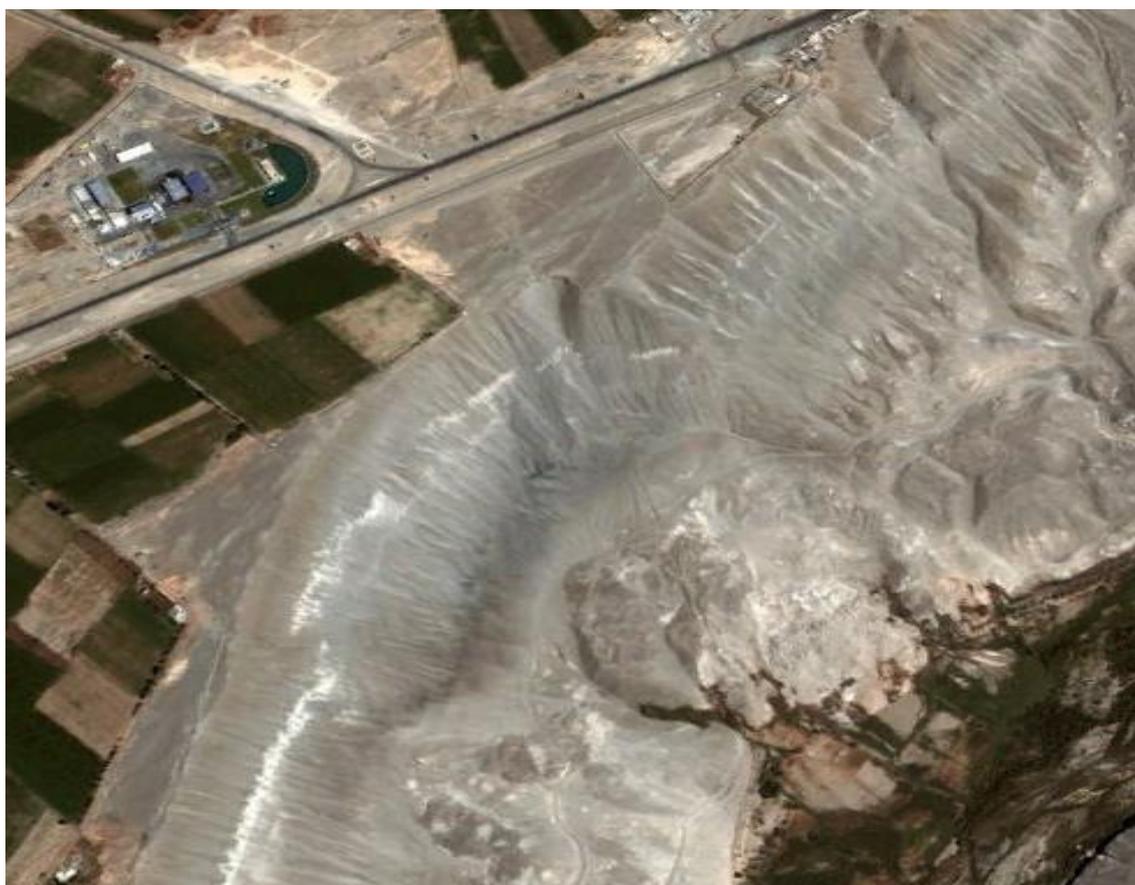
Hay 5 imágenes satelitales en el Google Earth, las cuales al analizarlas se puede ver claramente como el deslizamiento ha ido avanzando desde el año 2004.

Figura N 23: Fotografía Deslizamiento - Febrero 2004

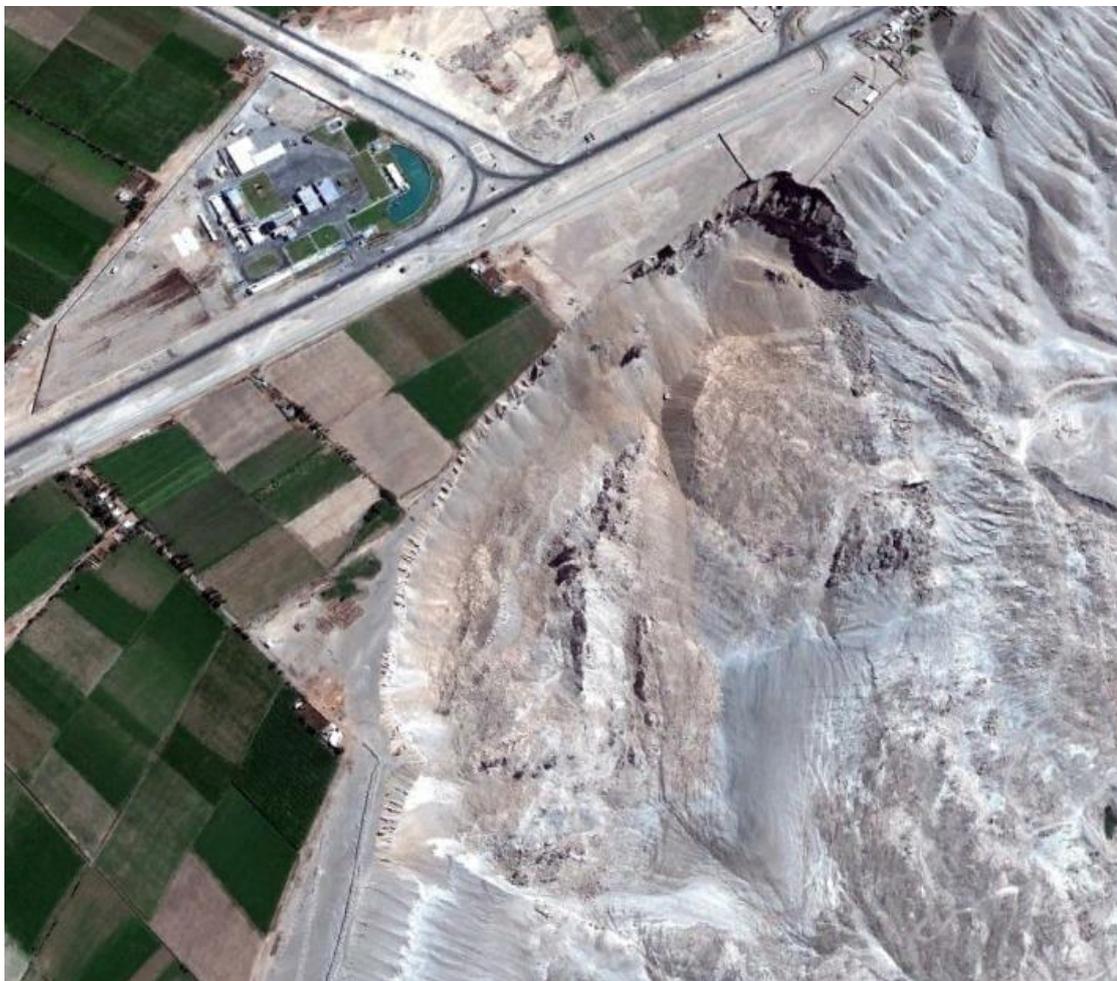
En la imagen satelital de abril del 2010 se ve el inicio del deslizamiento del talud, afectando a las zonas agrícolas aledañas.

Figura N 24: Fotografía Deslizamiento - Abril 2010

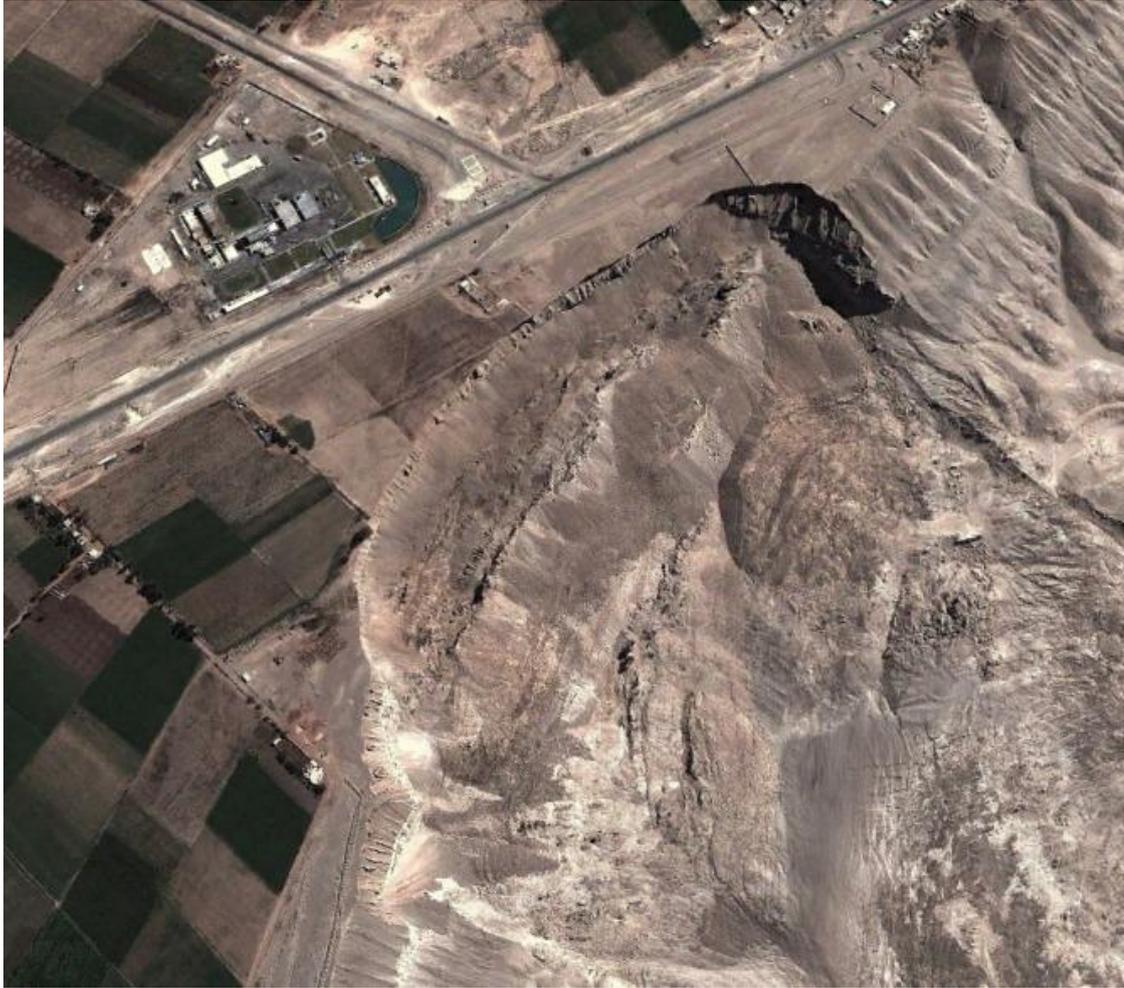
En la siguiente imagen satelital, pasado dos años de la anterior imagen satelital se puede apreciar que no hubo mucho deslizamiento a simple vista, el sector tres es el que más se deslizó.

Figura N 25: Fotografía Deslizamiento - Abril 2012

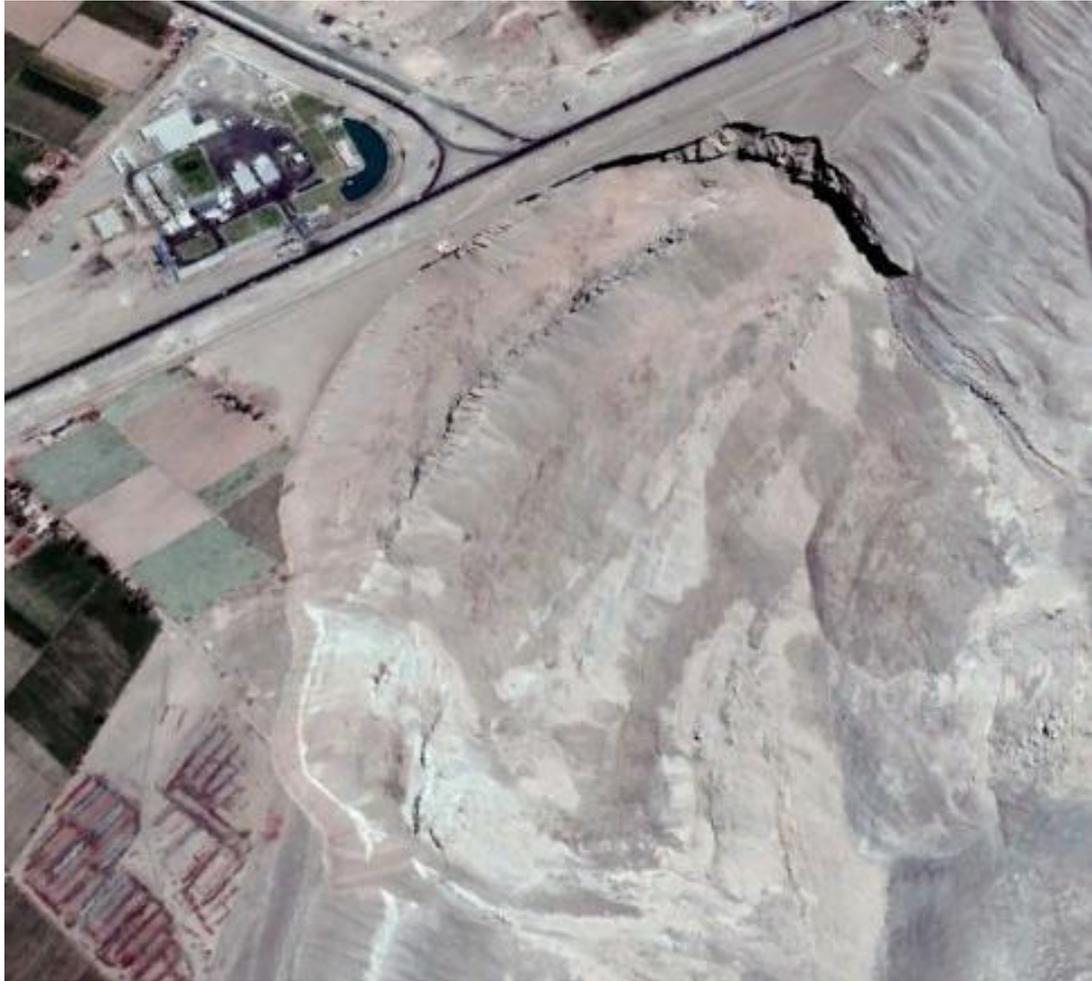
En la imagen satelital del 2017 ya se puede ver que la zona agrícola del sector tres fue deslizada completamente y el sector dos ya está acercándose a la Panamericana Sur, en esta fecha el Ministerio encargó un estudio para plantear soluciones.

Figura N 26: Fotografía Deslizamiento - Mayo 2017

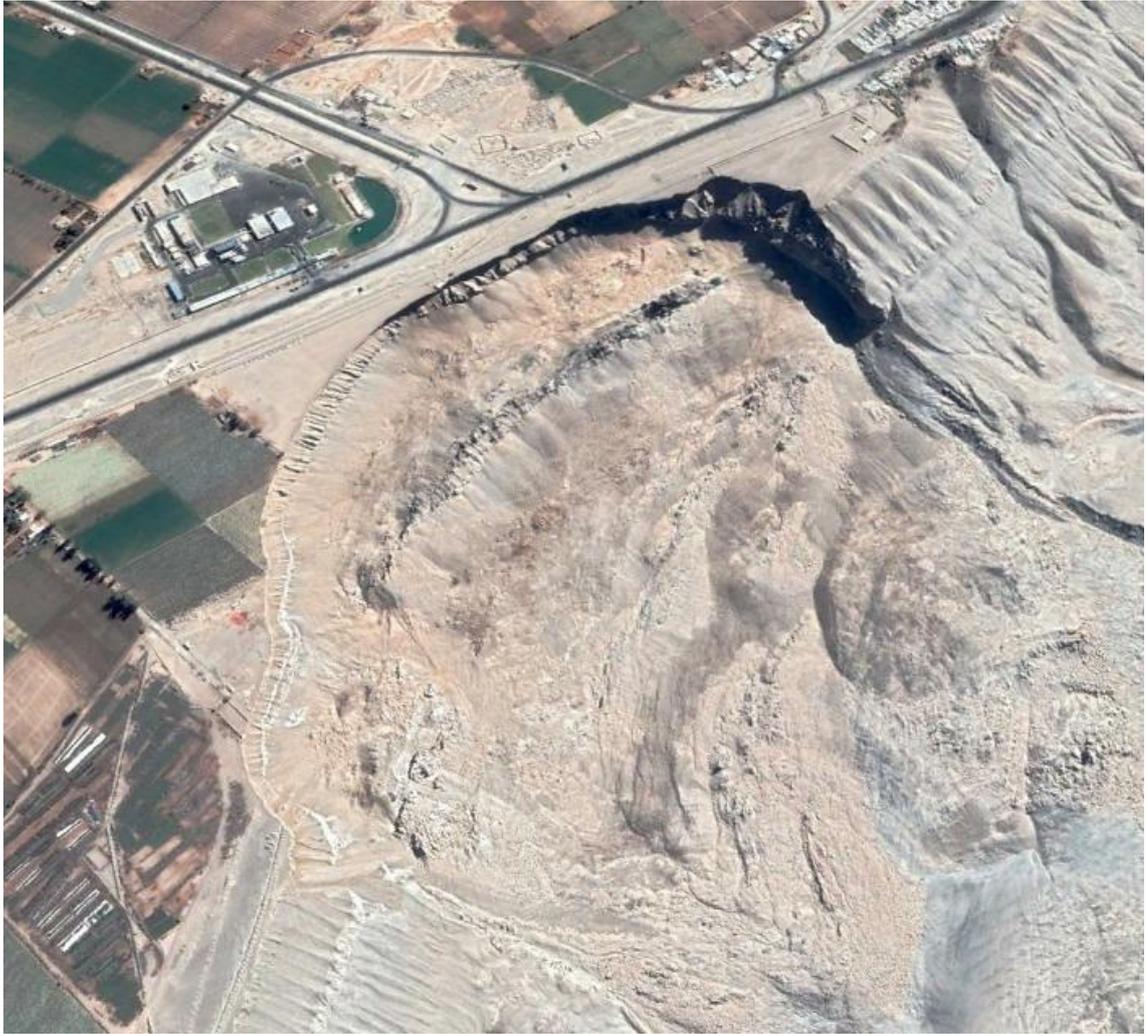
La imagen satelital de julio de 2019 es la última que presenta Google Earth, la más actualizada a esta fecha (octubre 2022), en la cual se puede observar que está afectando el canal de irrigado y el sector tres y dos ya están cerca a la Panamericana Sur, pudiendo afectar a los usuarios de la carretera.

Figura N 27: Fotografía Deslizamiento - Julio 2019

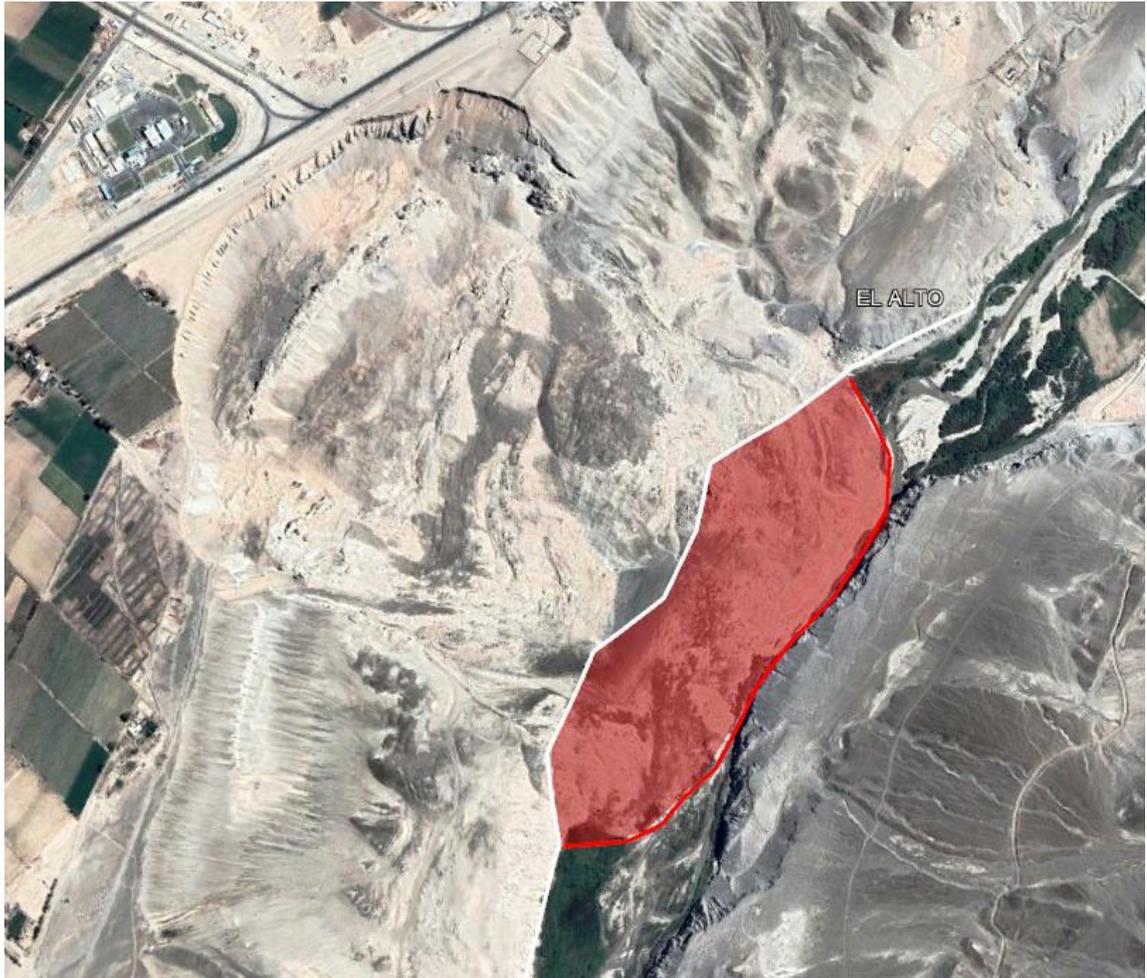
Con el análisis de imágenes satelitales también pudimos ver que el cauce del río pre deslizamiento recorría por el trazo blanco y con el paso del tiempo debido al material deslizado el cauce del río ha sido afectado cubriendo toda el área pintada en la Figura x pudiendo causar desbordes en periodos de avenida máxima.

Figura N 28: Área del cauce obstruida por el deslizamiento

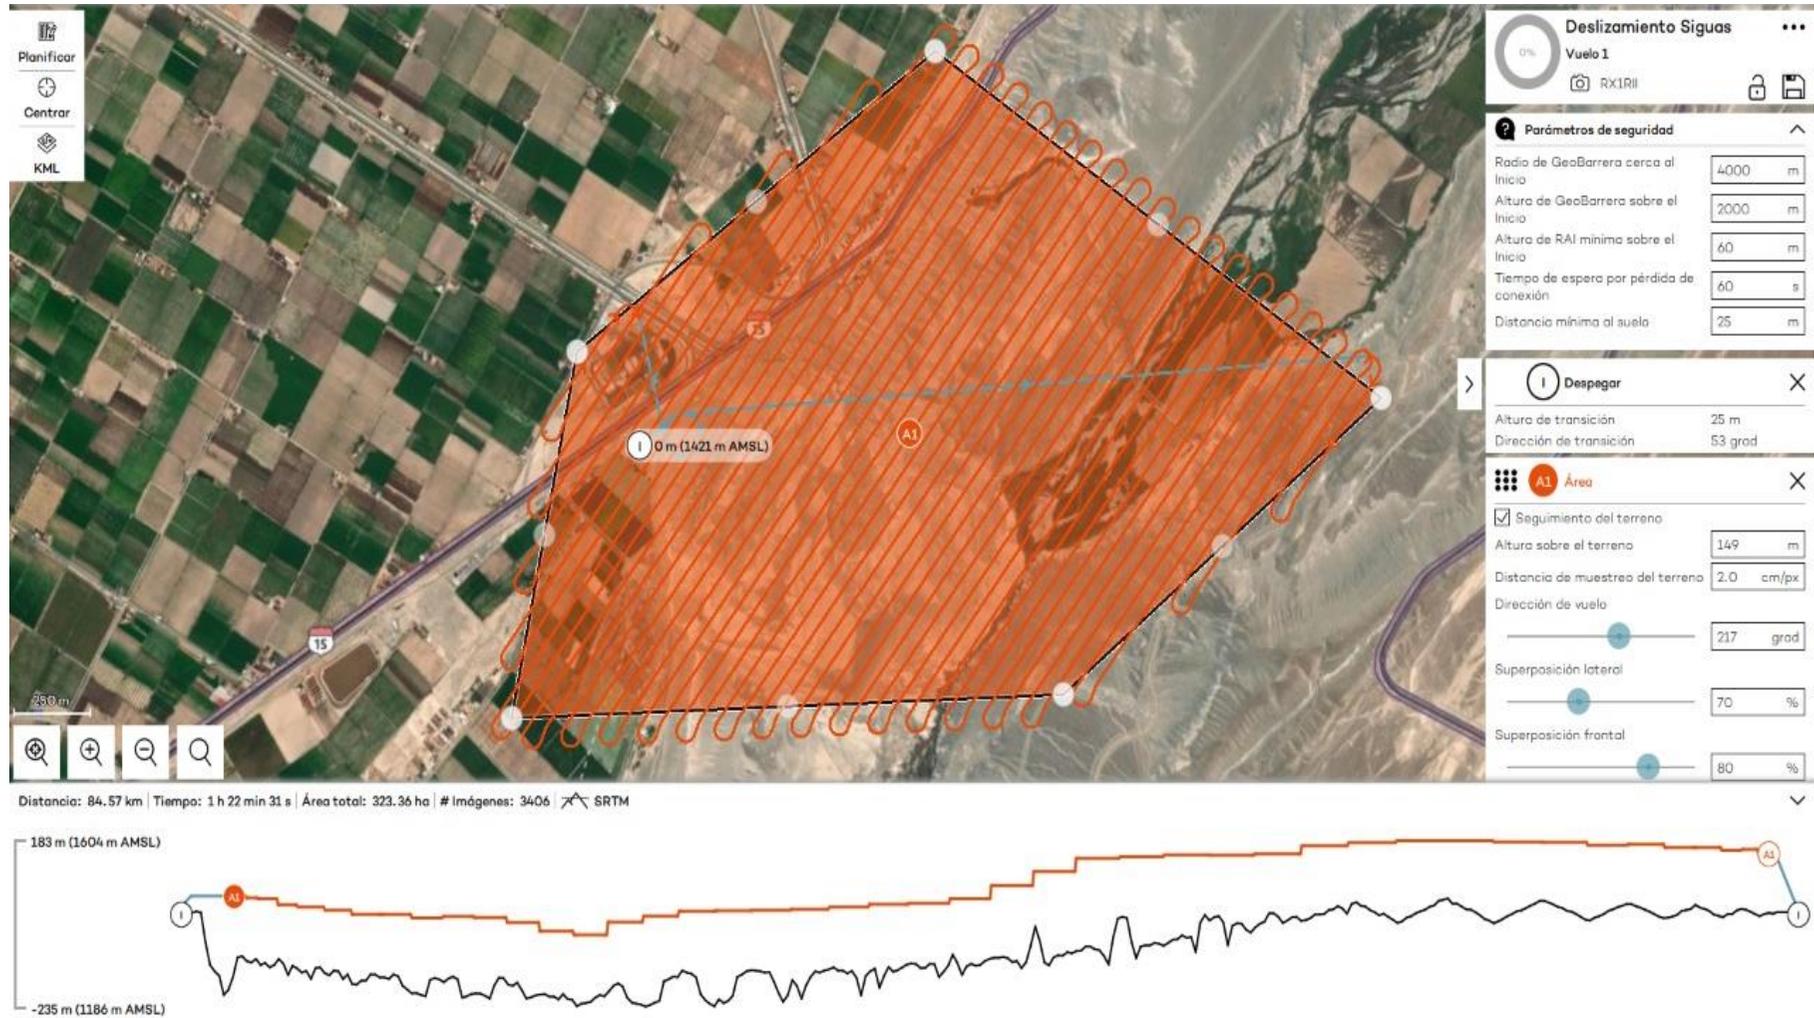
- a) Primero se identifica el área de vuelo en el software Google Earth.
- b) Segundo se traza un polígono.
- c) Tercero se importa el polígono como formato KML.
- d) Cuarto se inicia nuevo vuelo en el software del dron Wingtra.
- e) Quinto se selecciona el punto de inicio de vuelo.
- f) Sexto se configura el porcentaje de superposición de fotos.
- g) Séptimo se configura el GSD.
- h) Octavo se modifica la dirección de vuelo para optimizar el tiempo de vuelo.

Figura N 29: Plan de vuelo

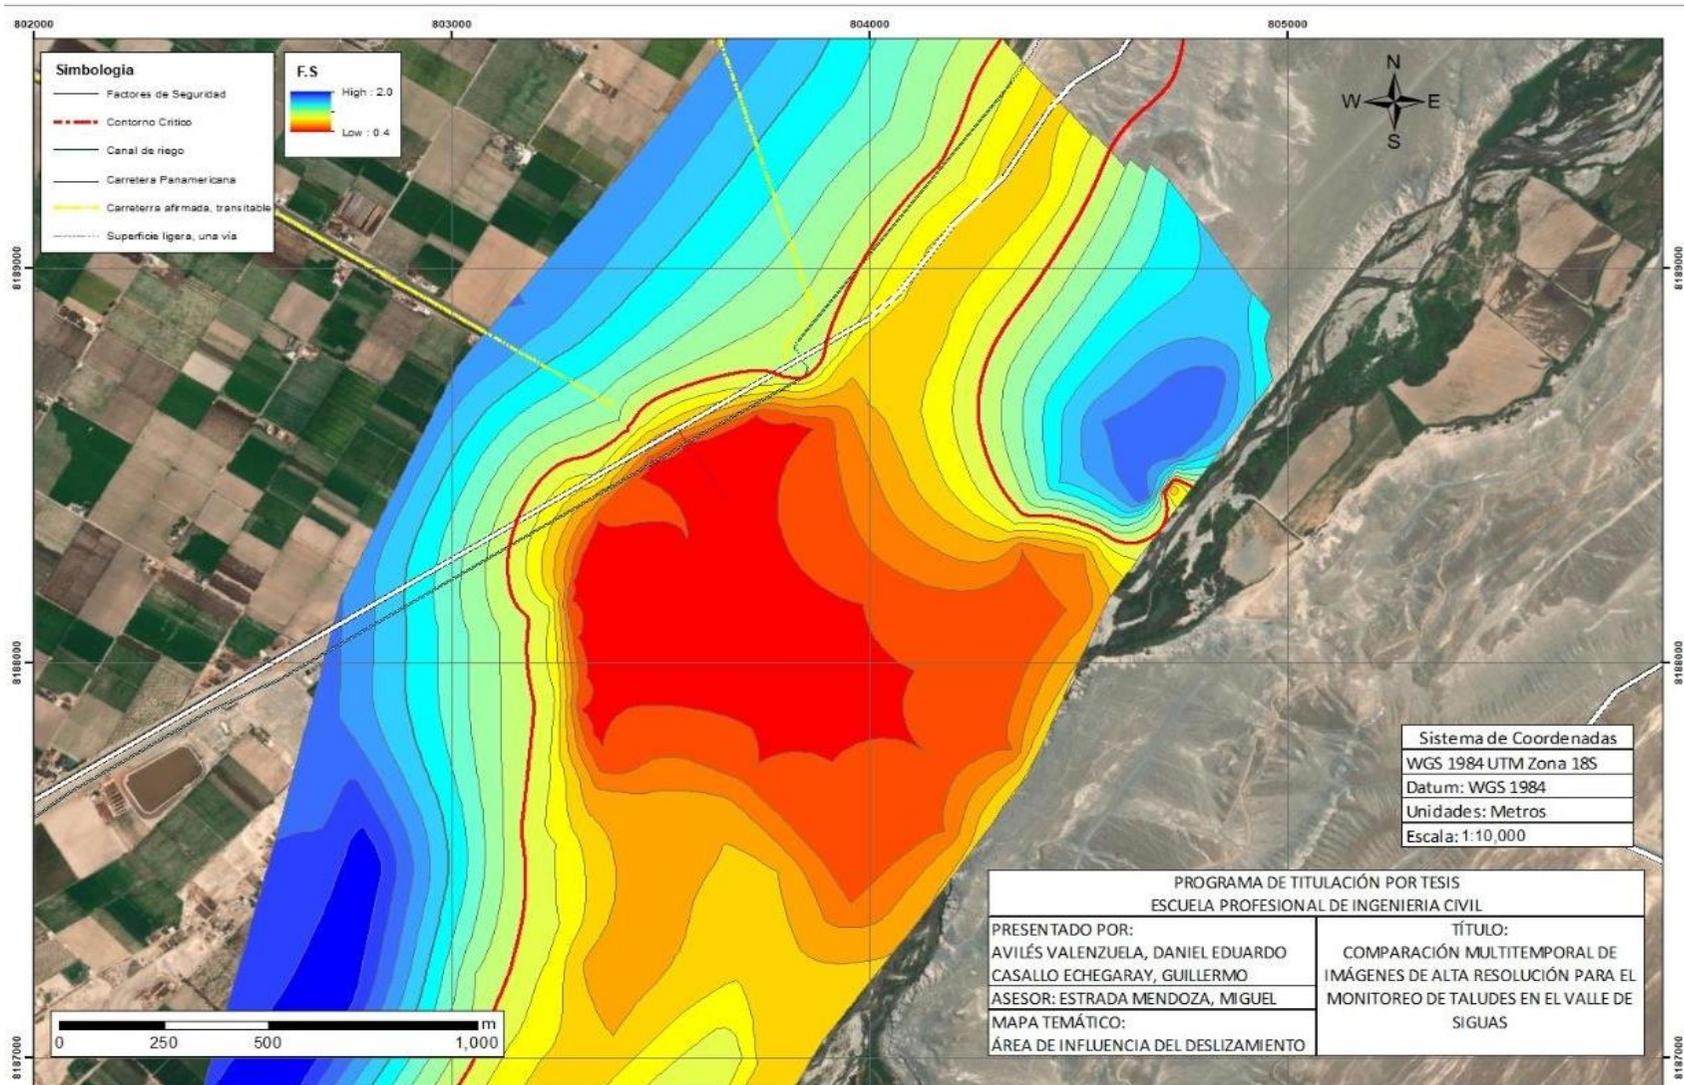
En la siguiente figura se muestra el área de influencia del deslizamiento por colores, siendo el color rojo el más afectado.

Figura N 30: Área de influencia del deslizamiento

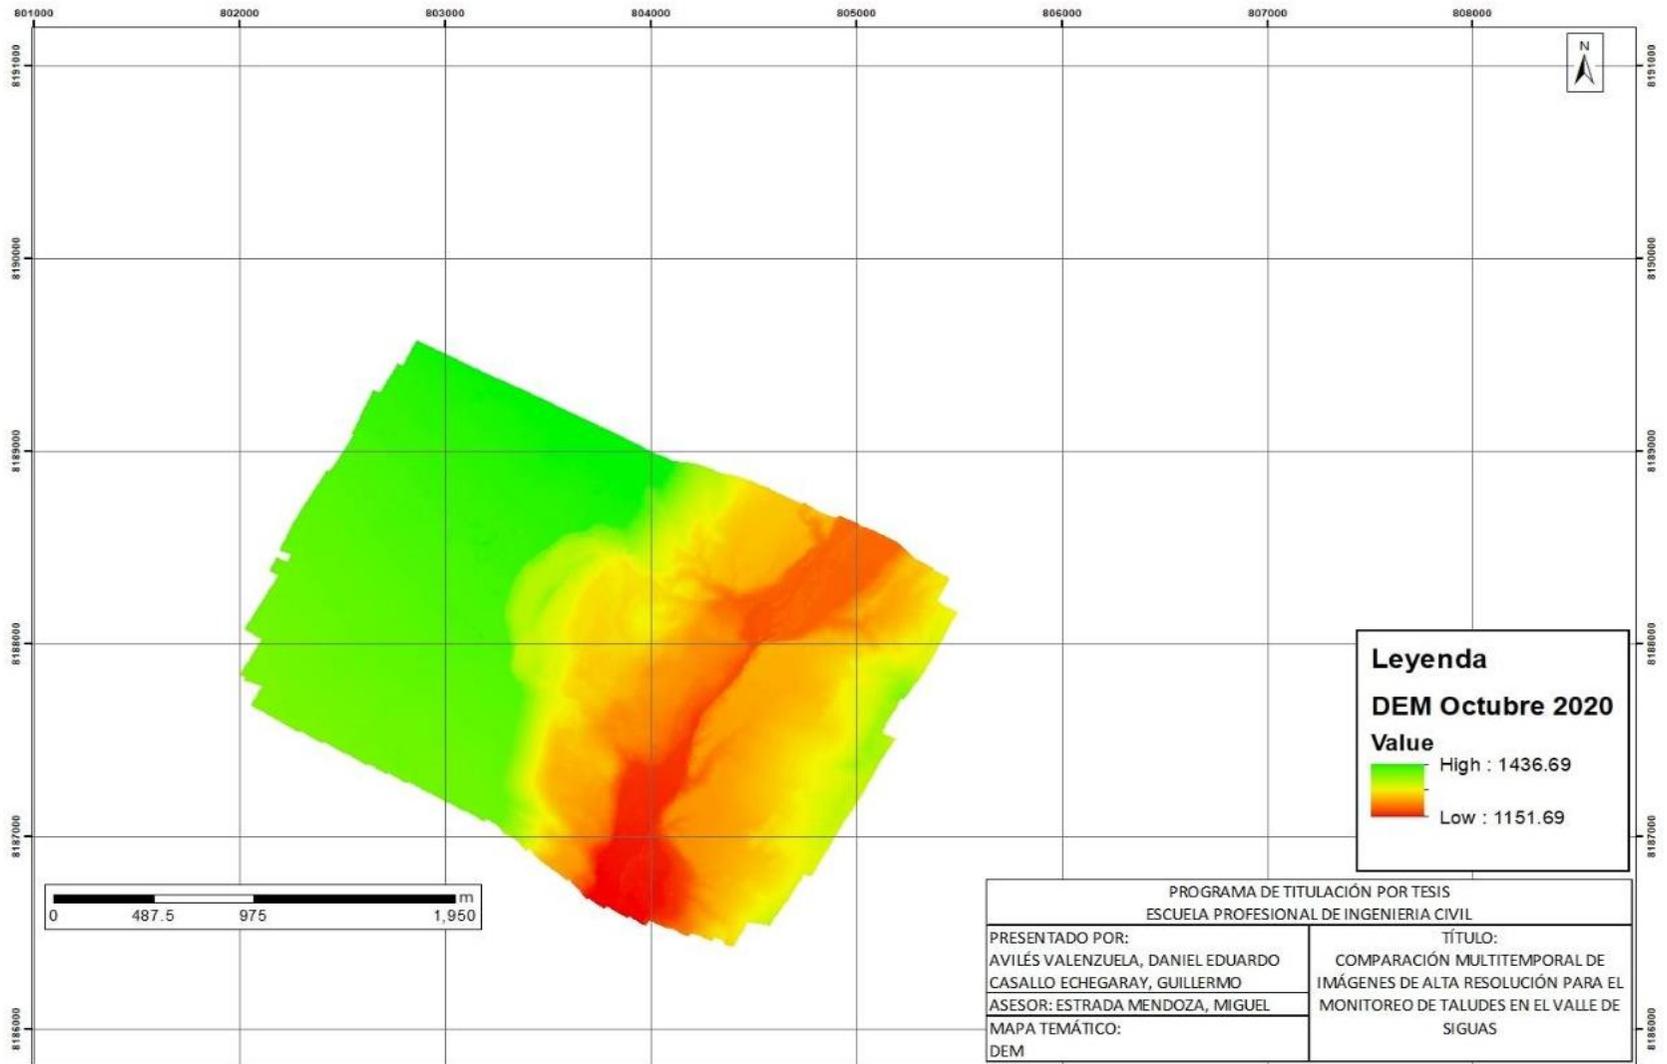
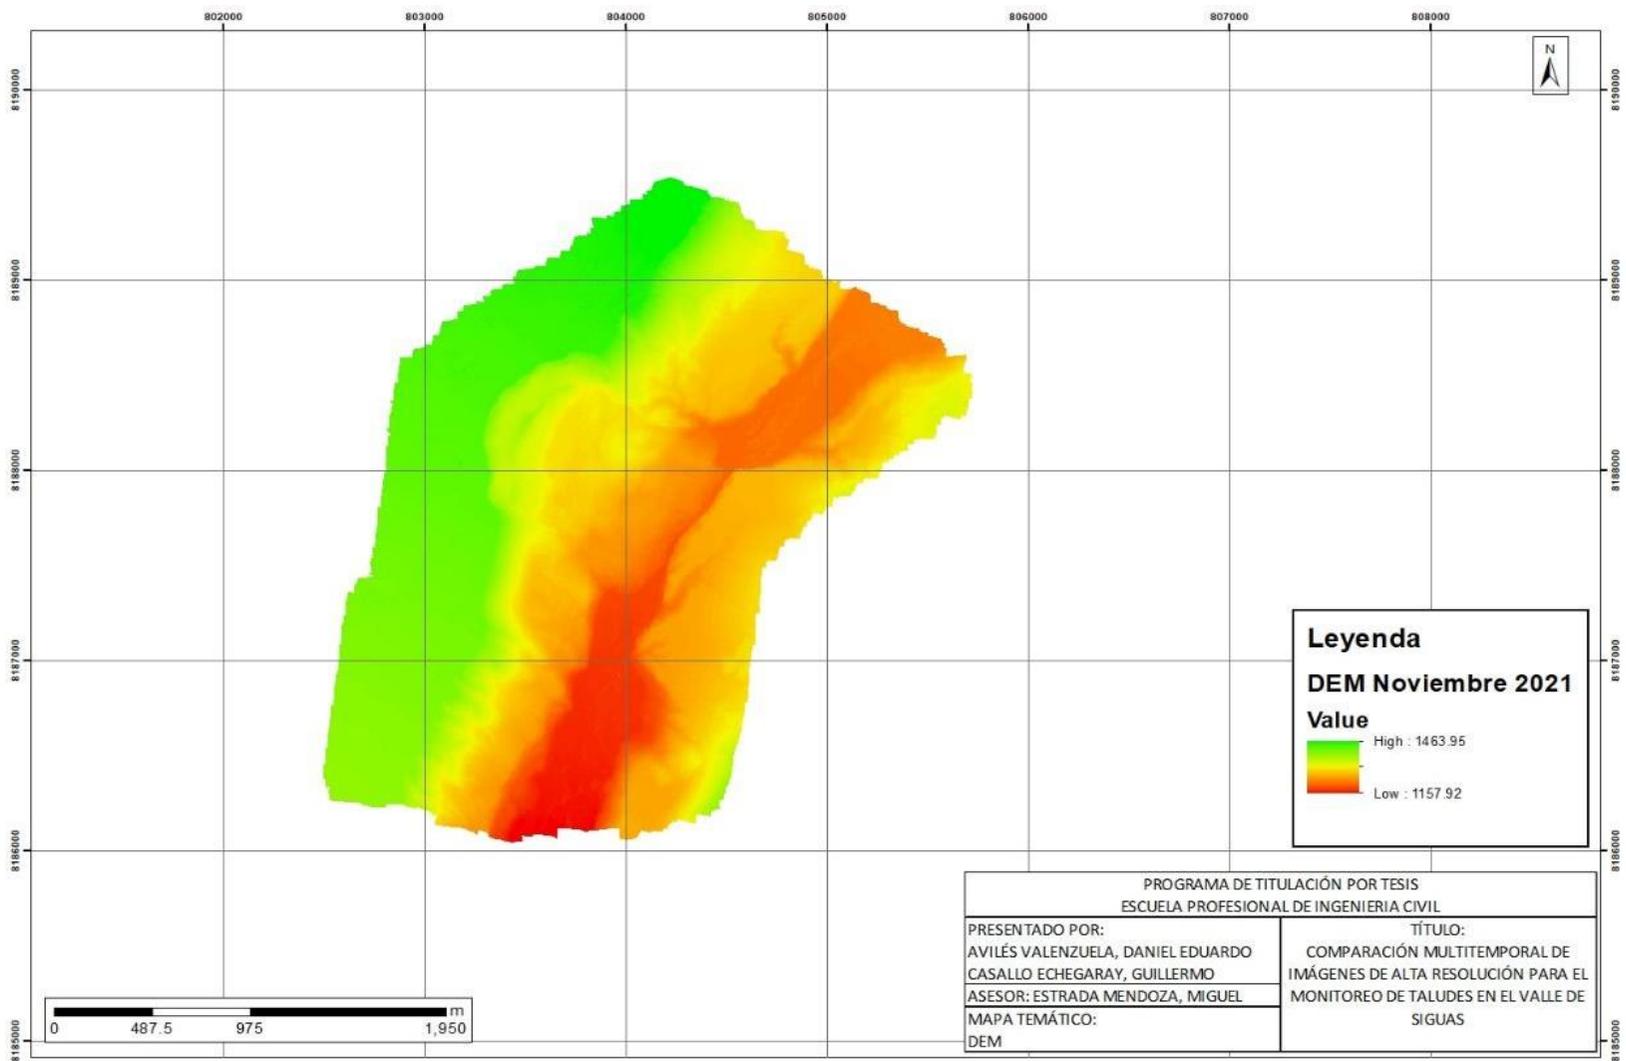
El procesamiento de las imágenes obtenidas a través del vuelo de dron se realiza mediante algún software de procesamiento de vuelo de drones dando como resultado del Modelo Digital de Elevaciones (DEM), el cual nos ayuda a obtener el perfil del terreno y así hacer la comparación.

Figura N 31: DEM Sigüas - Octubre 2020

Figura N 32: DEM Siguas - Noviembre 2021
