UNIVERSIDAD RICARDO PALMA

**FACULTAD DE INGENIERÍA
ESCUELA PROFESIONAL DE INGENIERÍA CIVIL**

Comparación multitemporal de imágenes de alta resolución para el monitoreo
de estabilidad de taludes en el valle de Sigvas – Arequipa.

TESIS

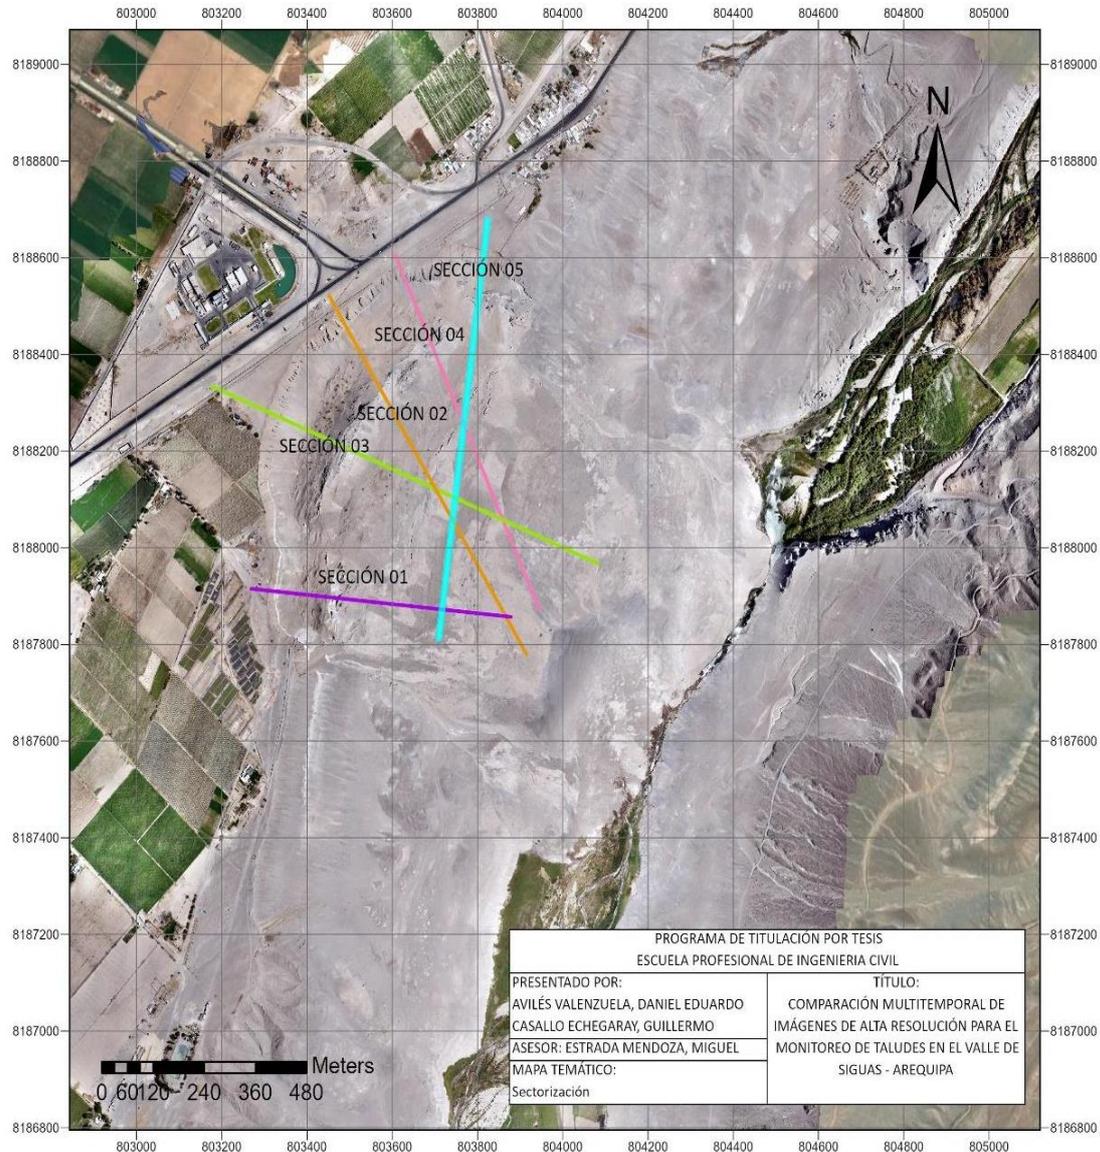
Para poder monitorear de una forma óptima se seccionó el área en cinco áreas, creando Shapefiles utilizando el software ArGis Pro.

Figura N 33: Secciones

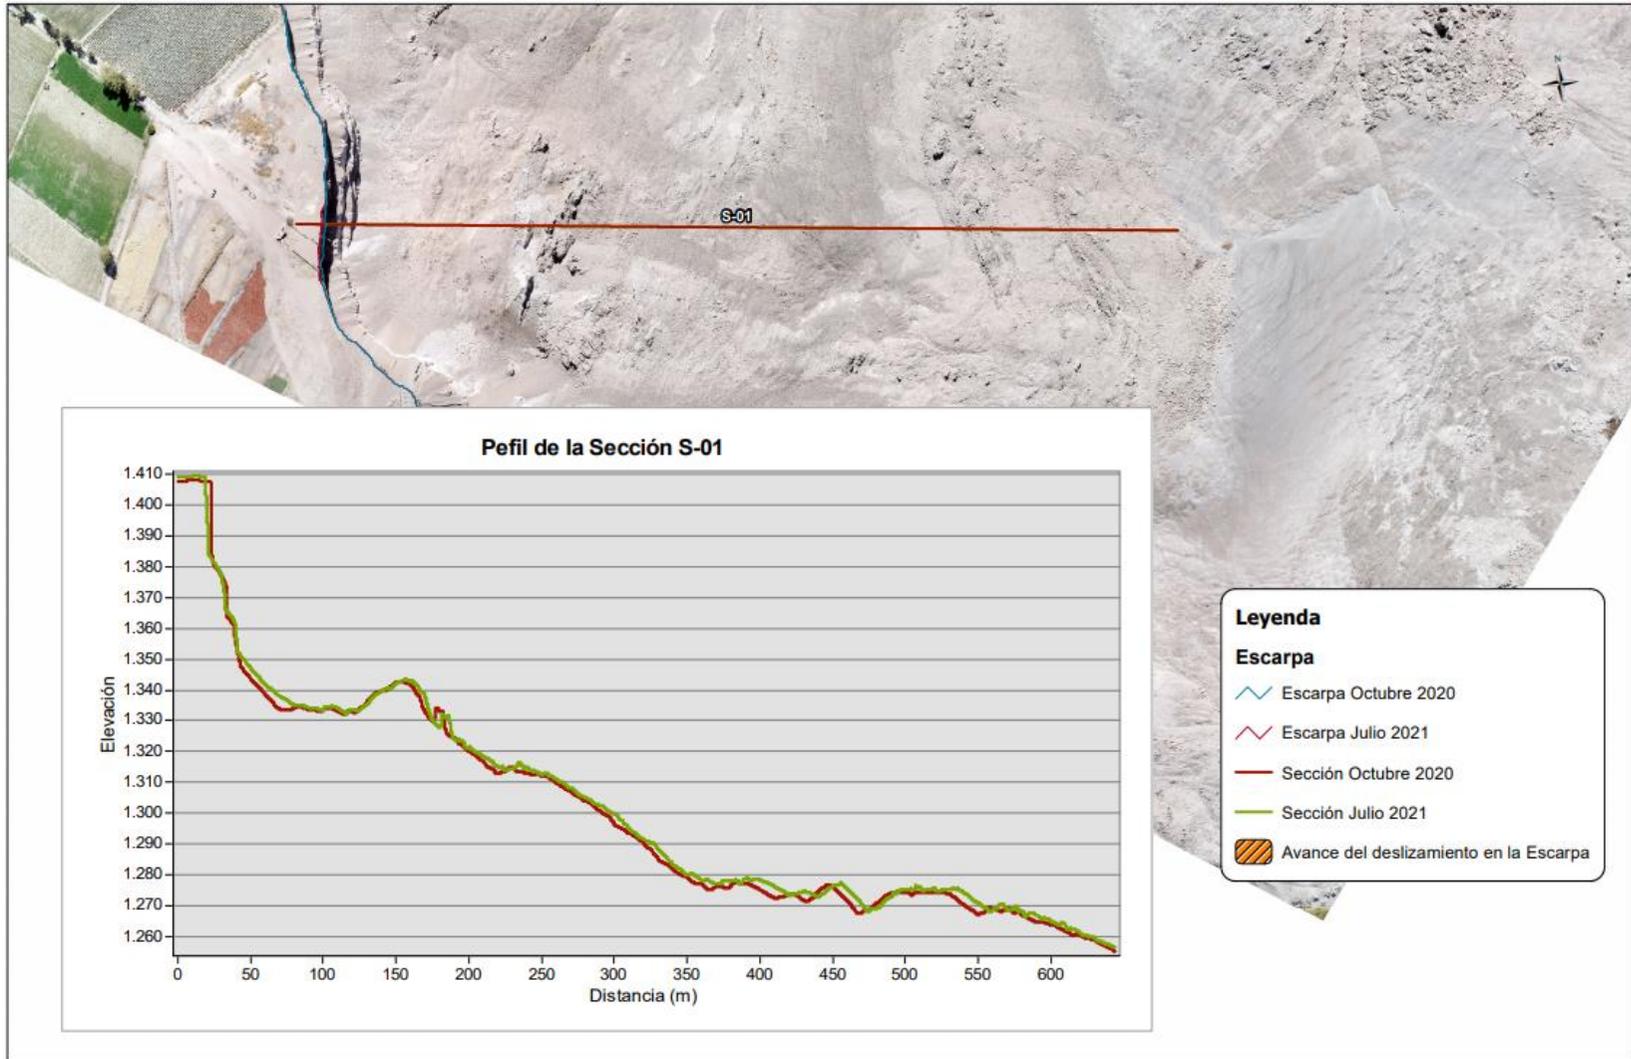
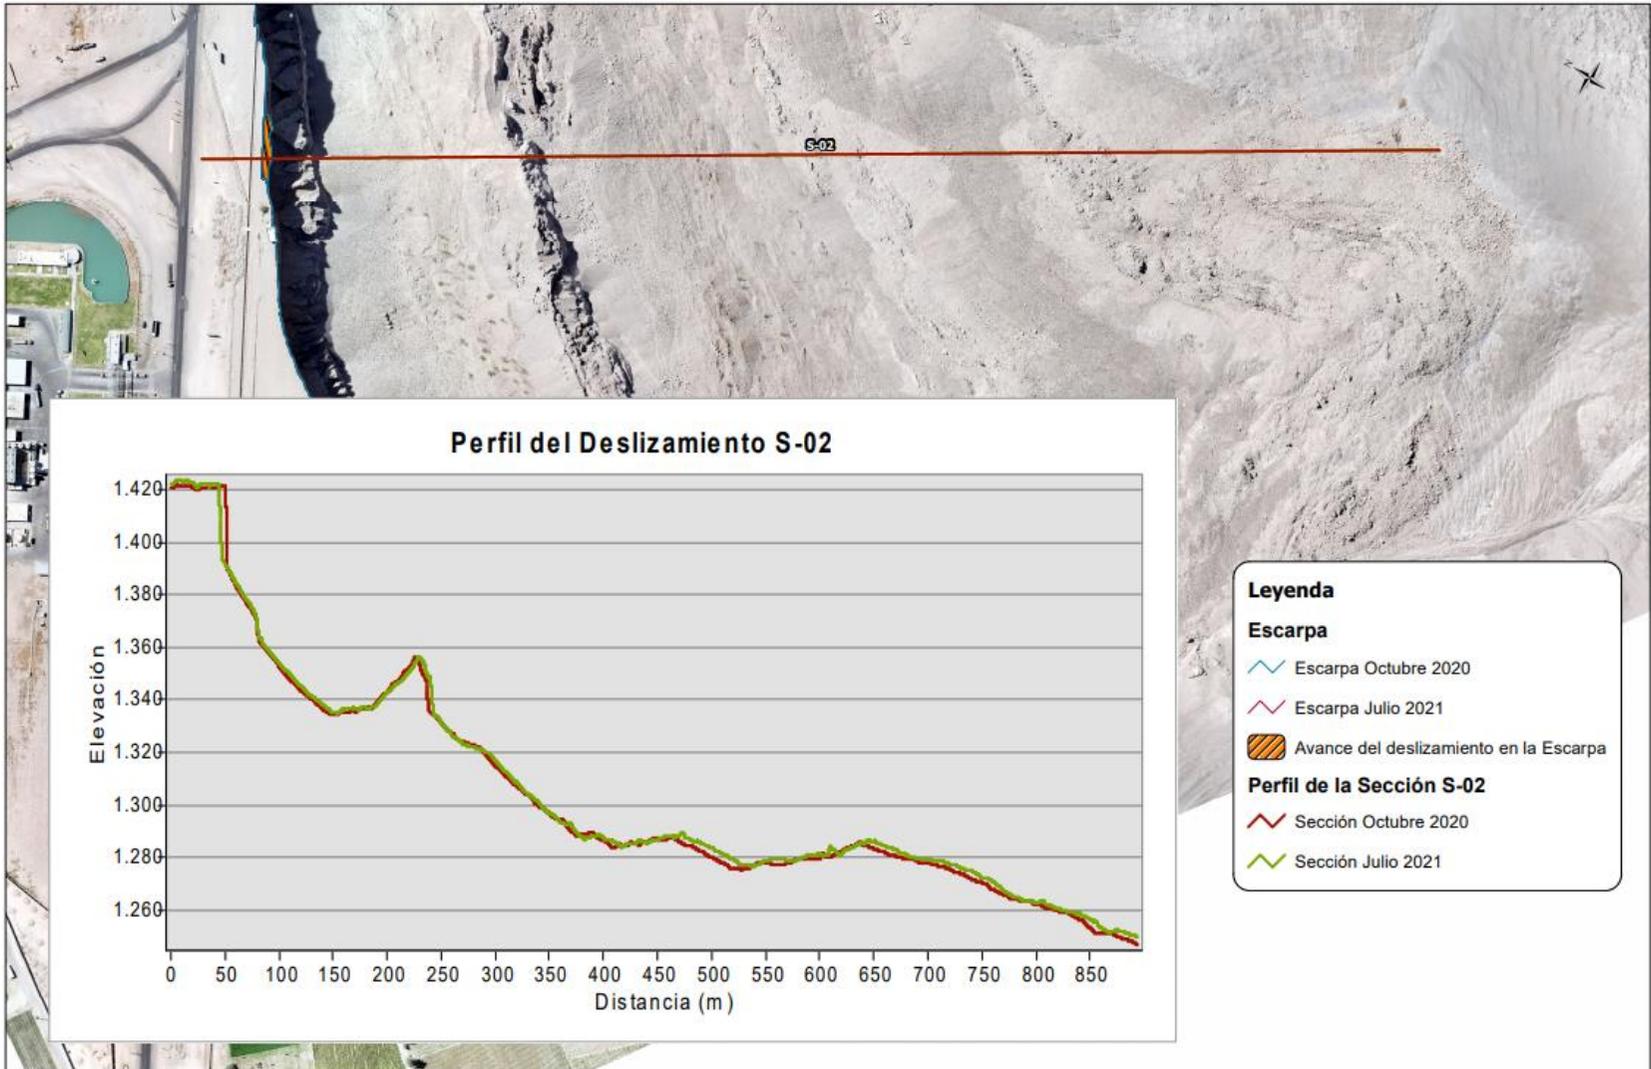
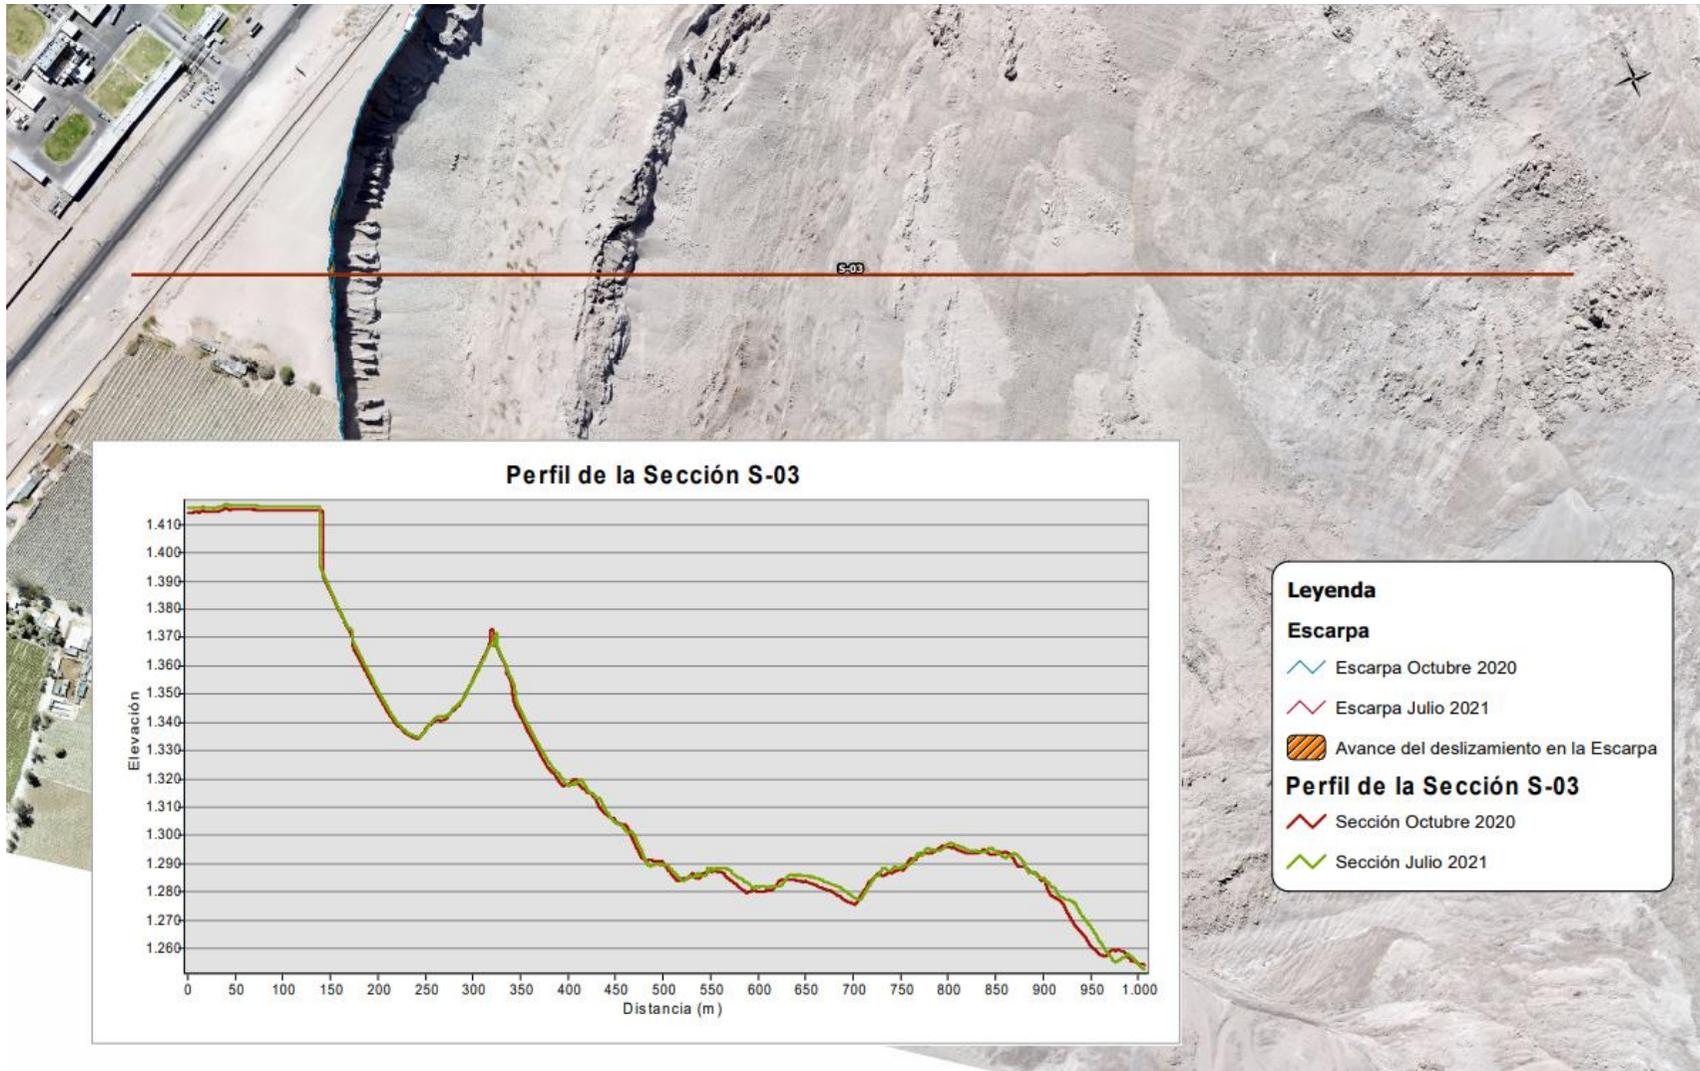
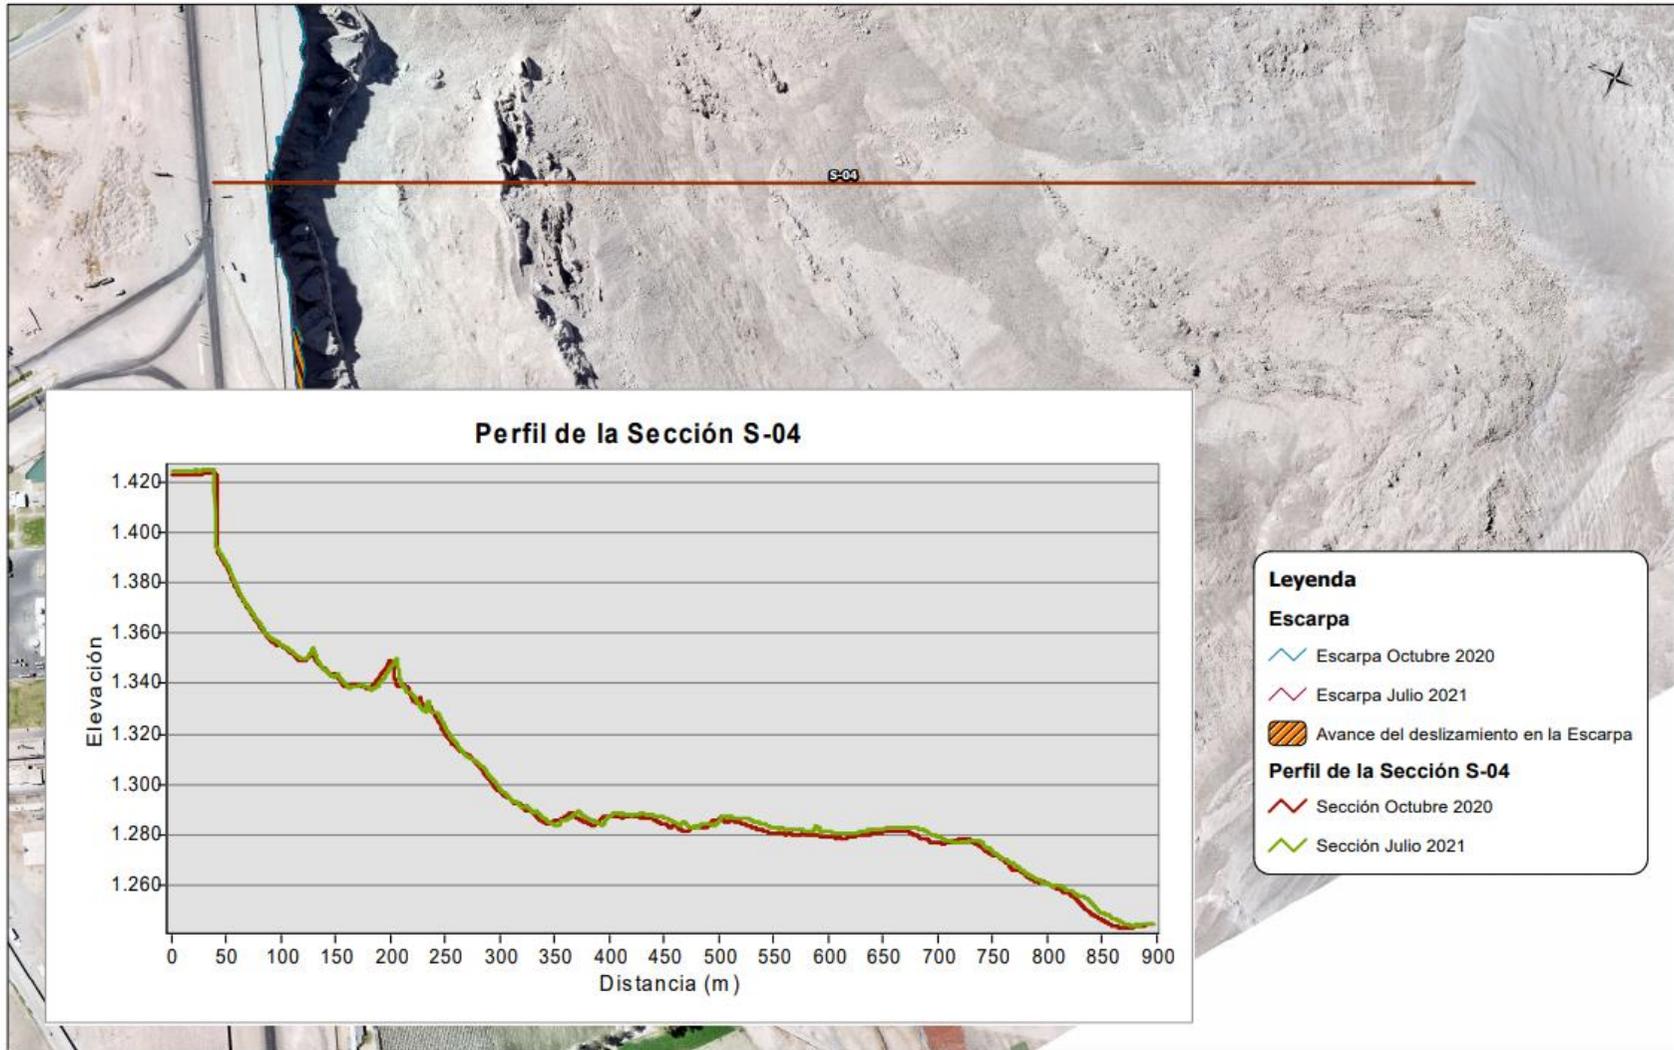
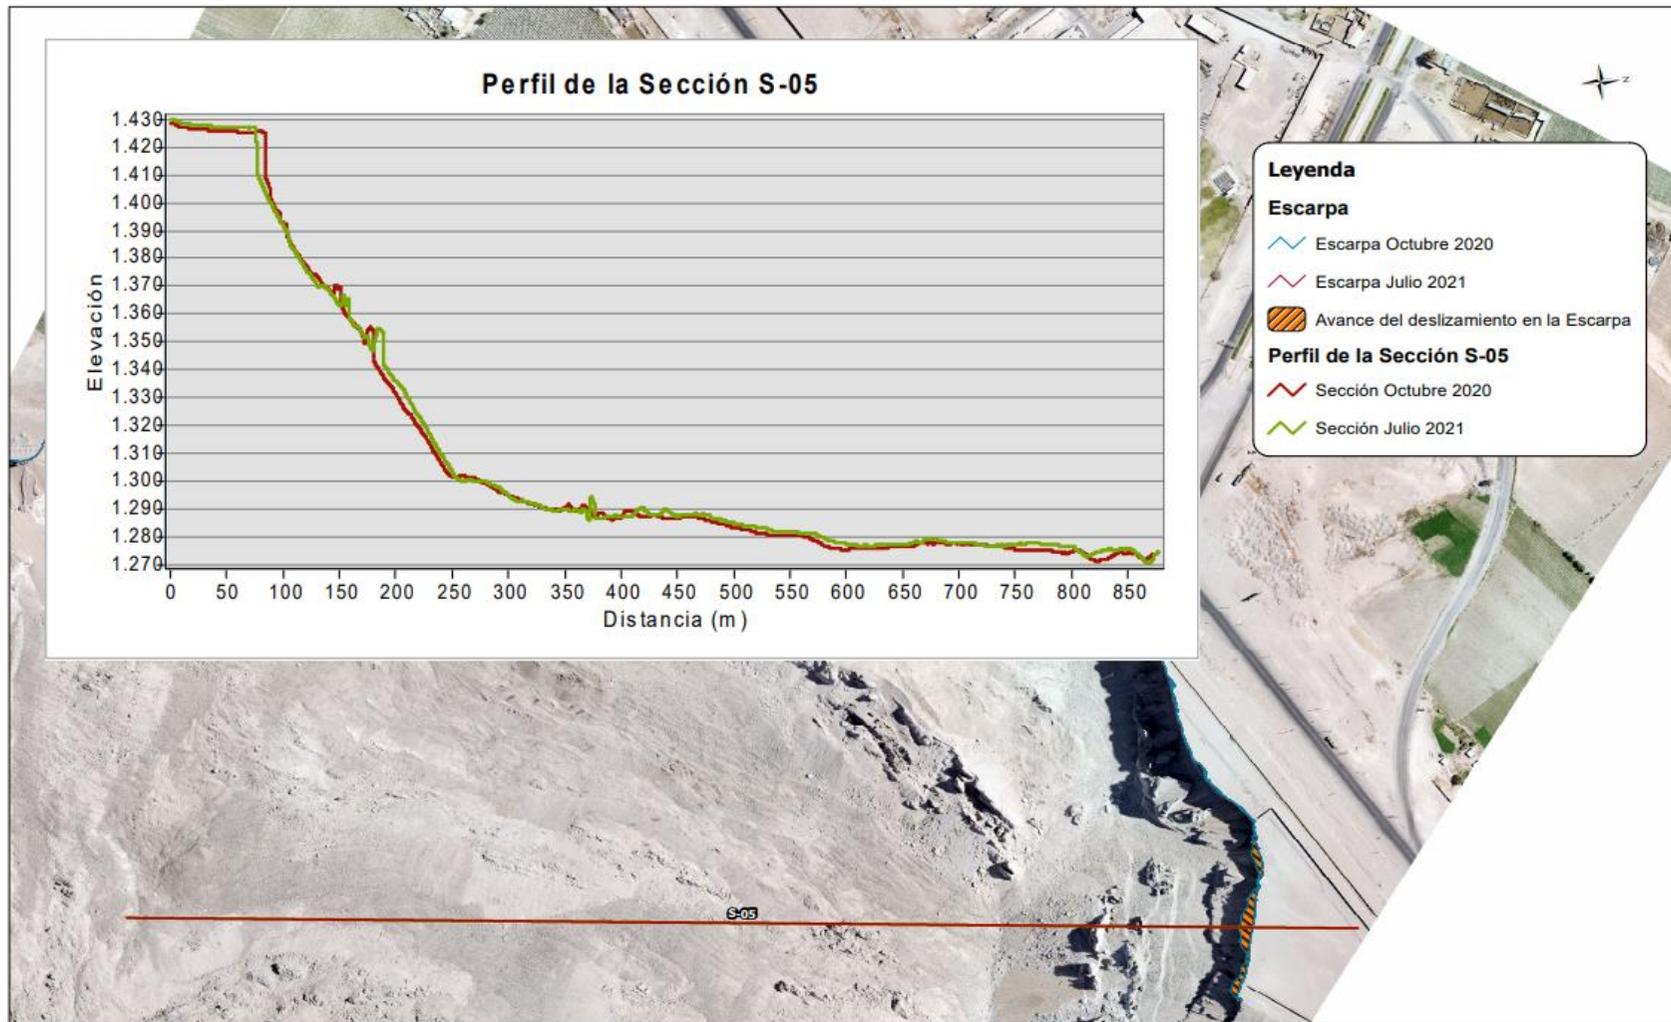
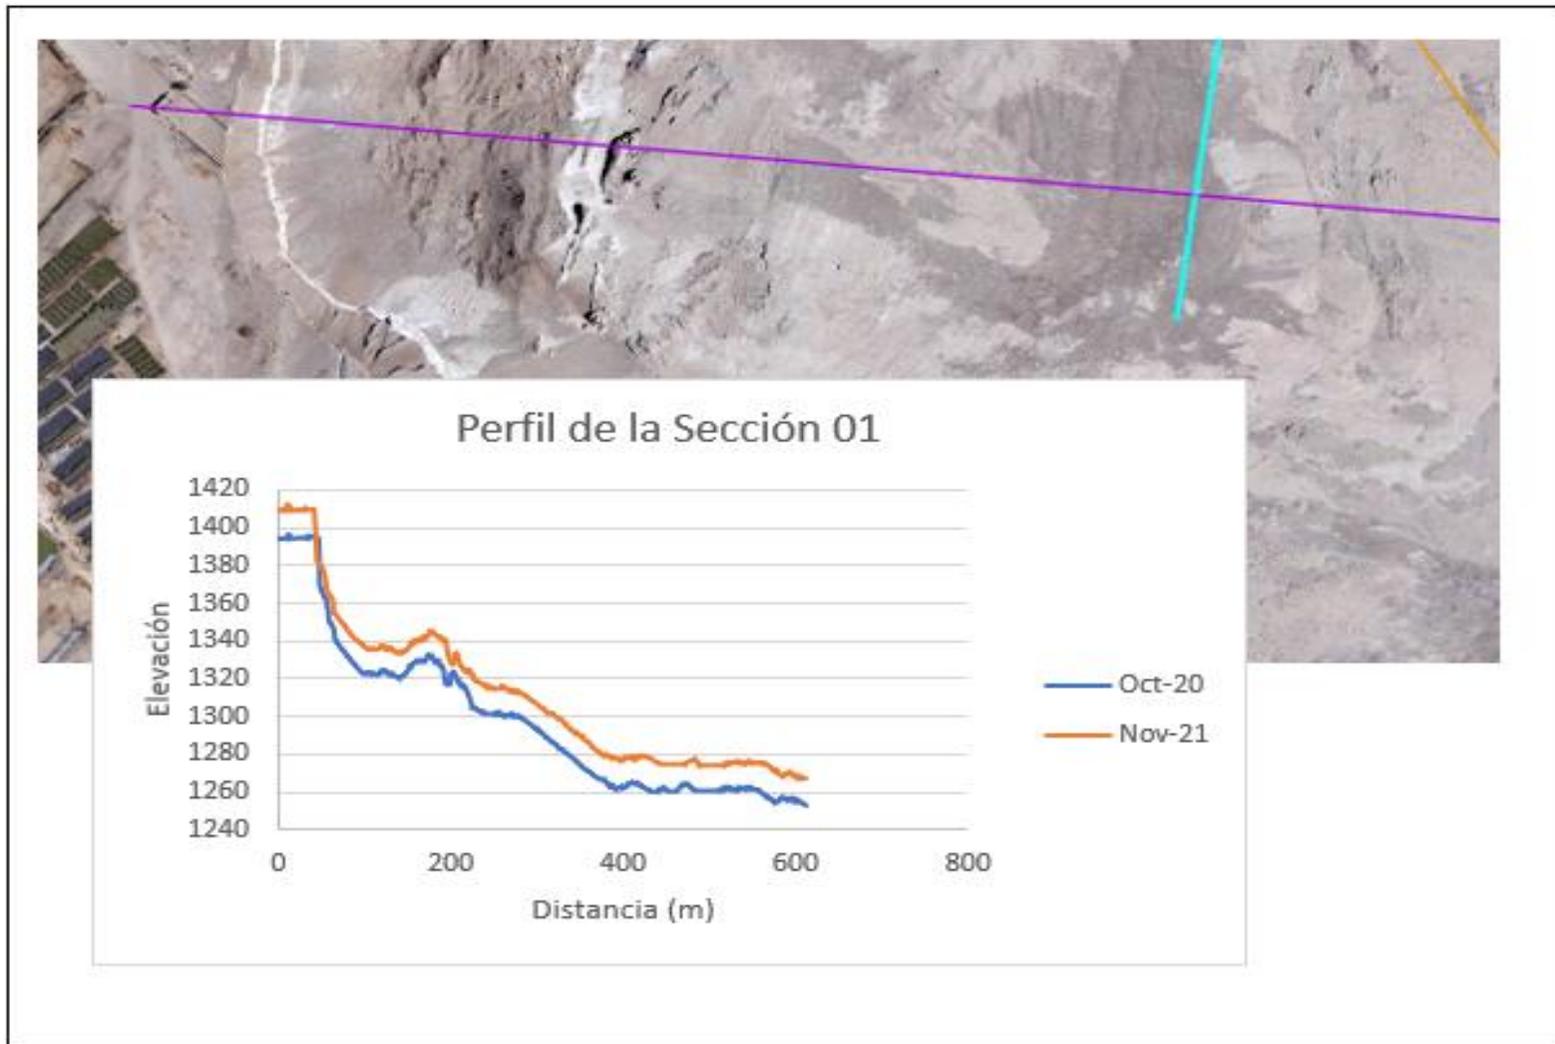
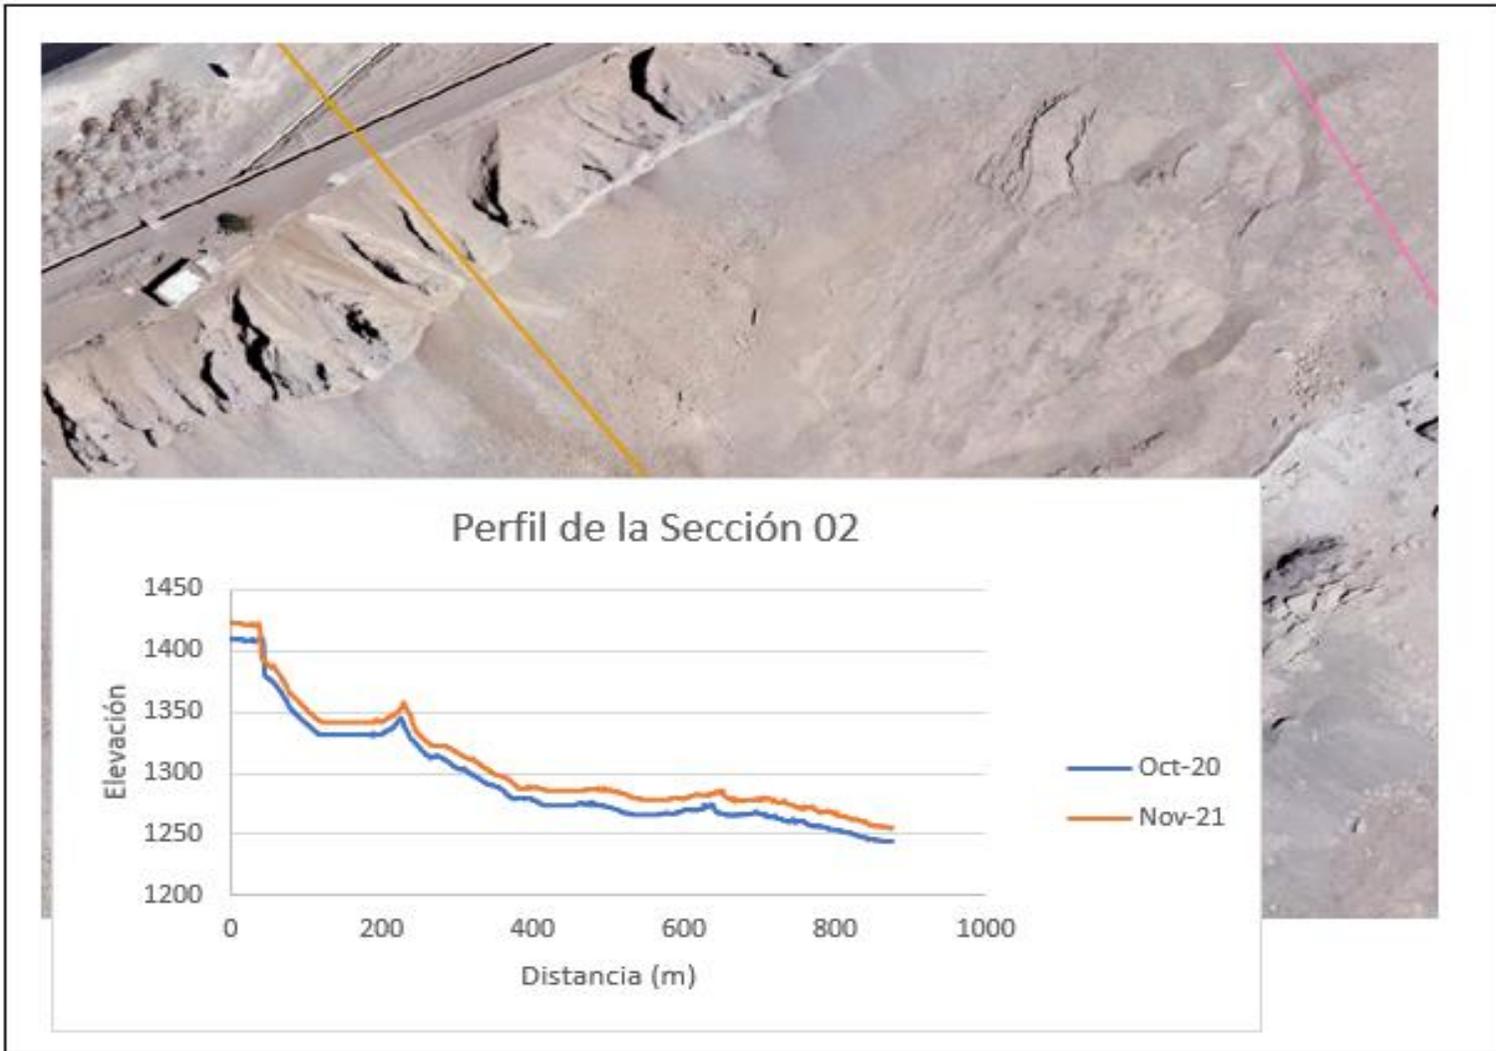
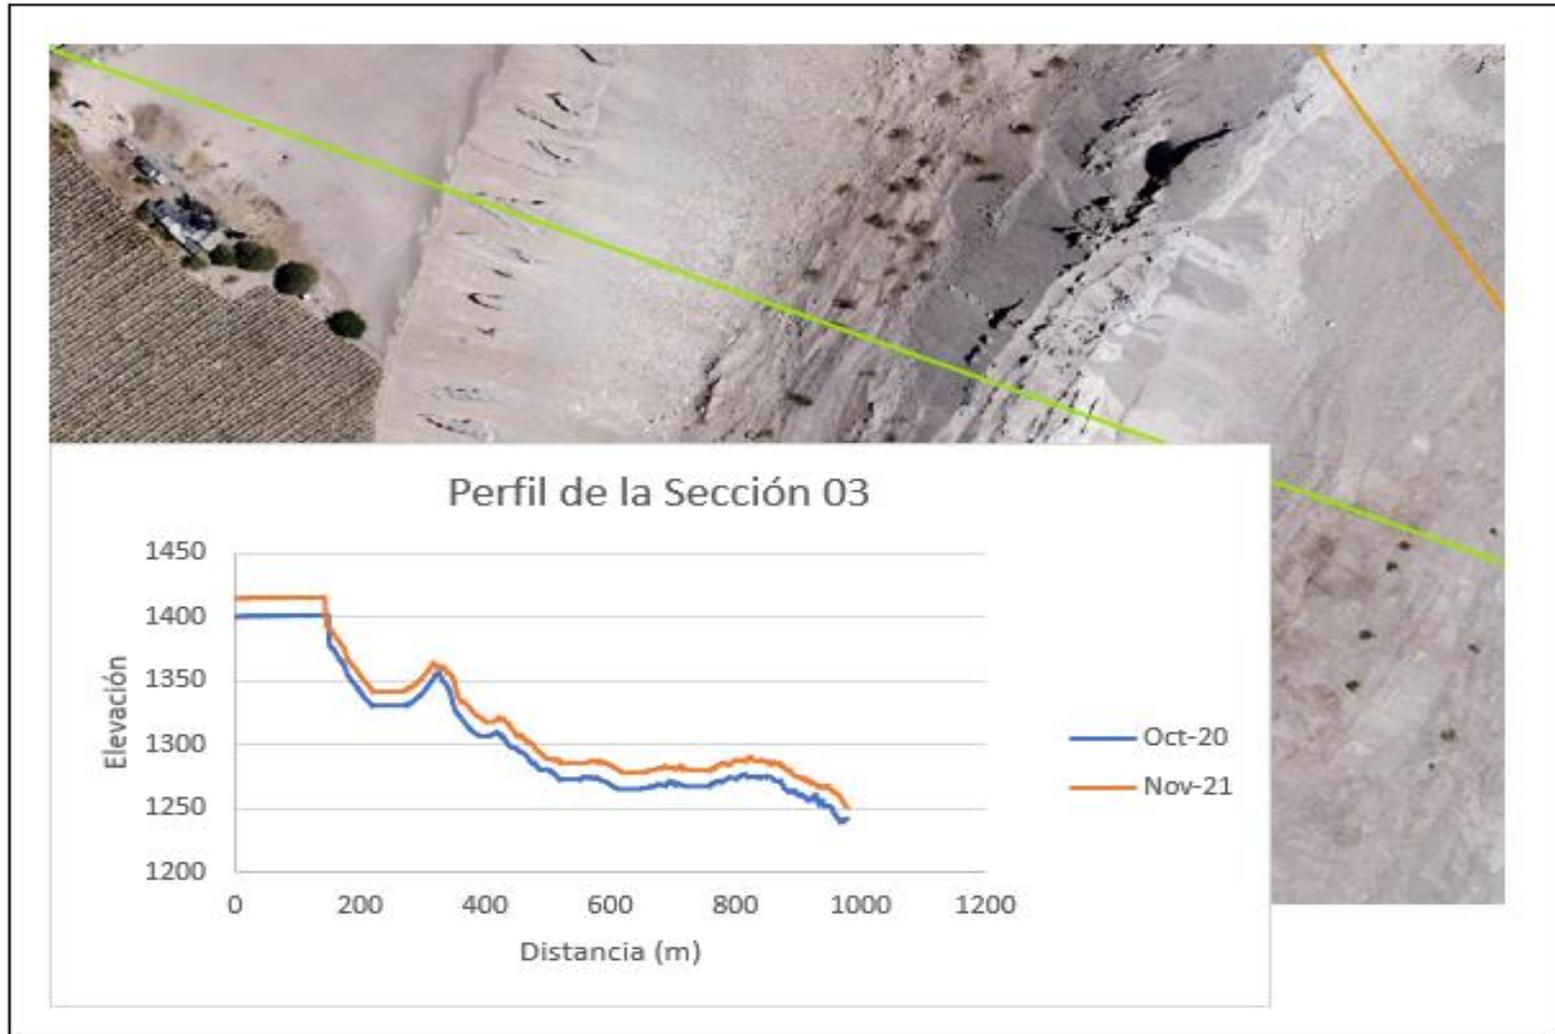
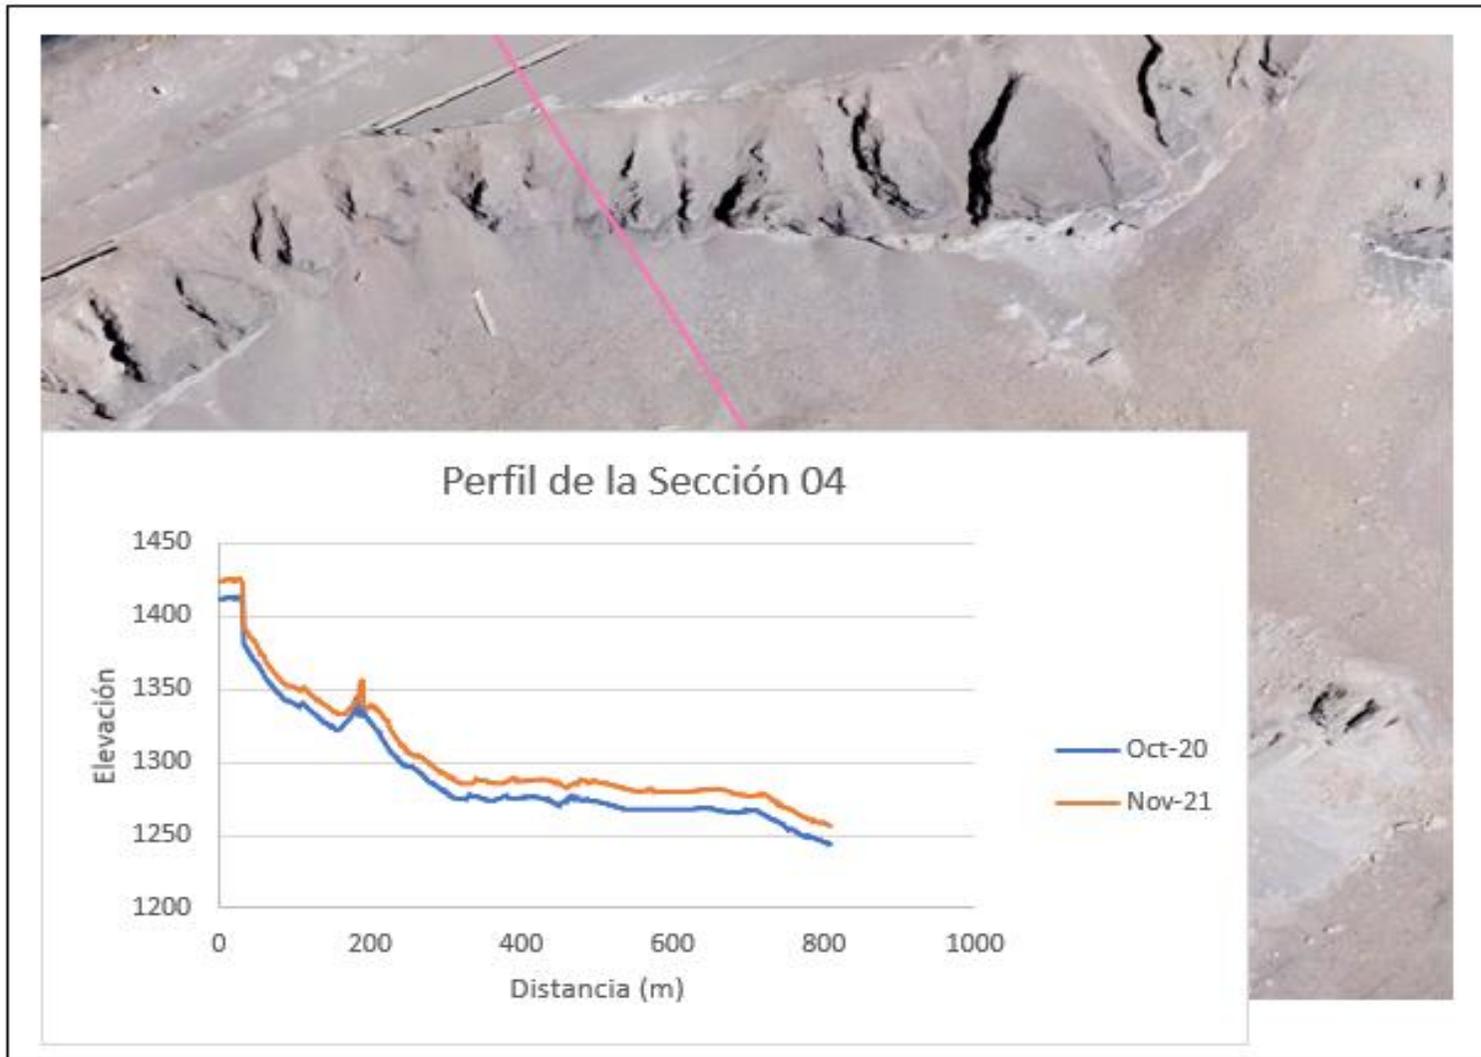
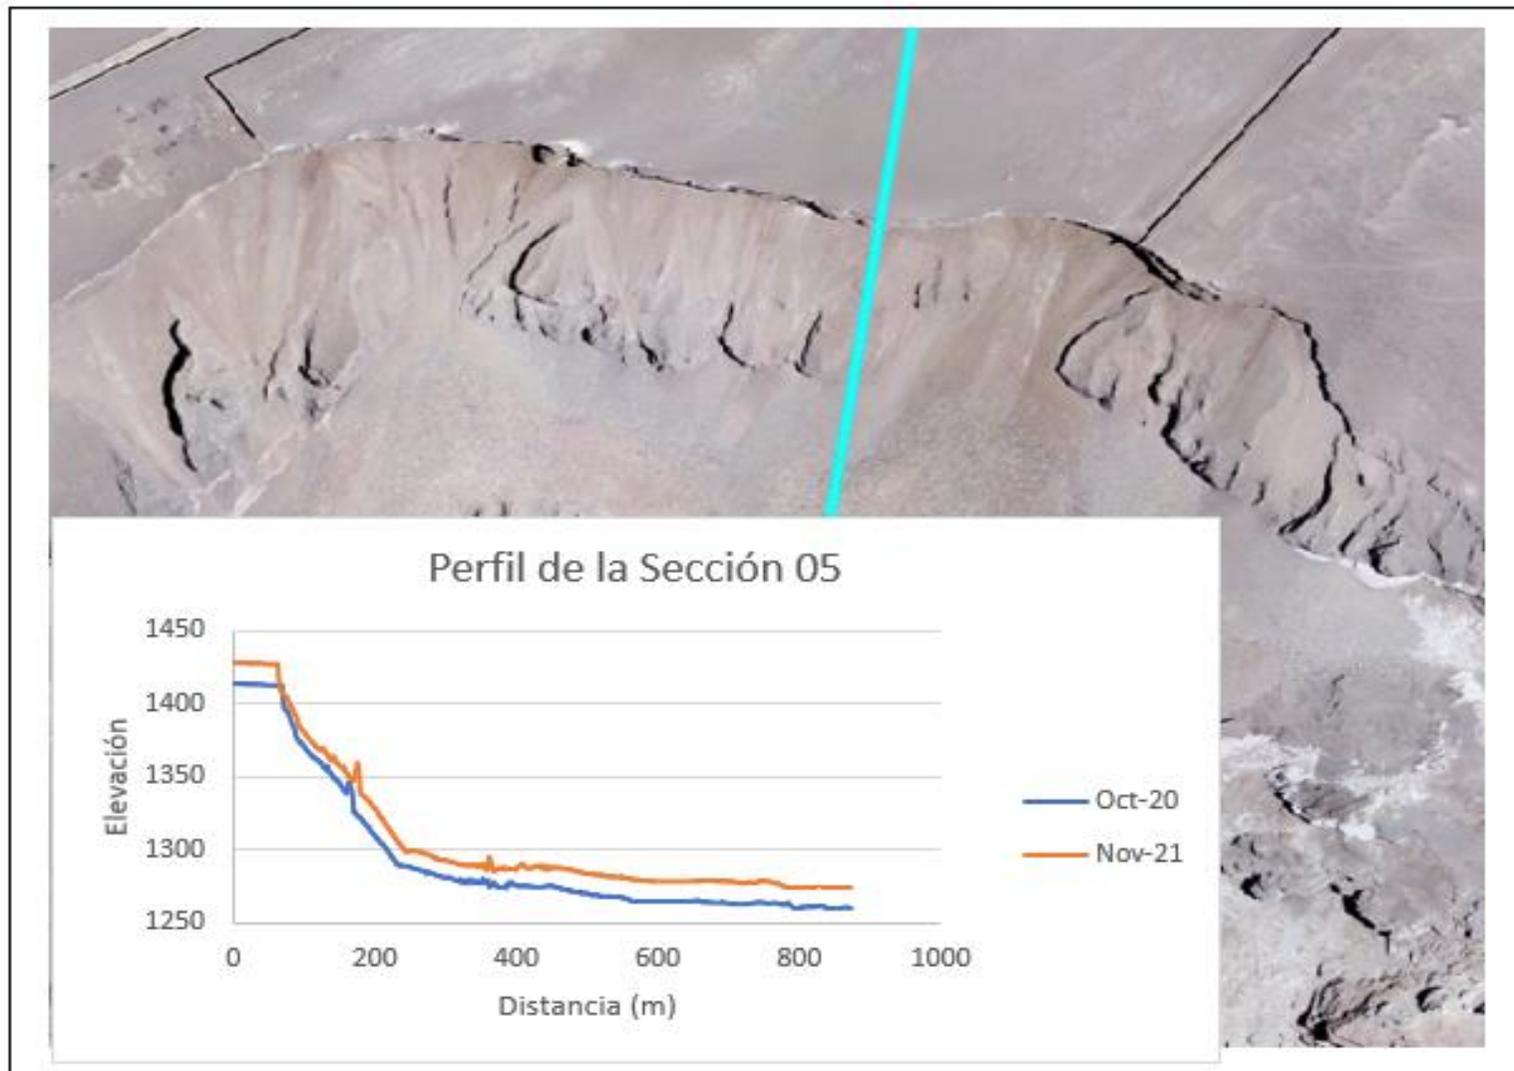
Con la opción Exploratory 3D Analysis se obtiene el Elevation Profile de cada sección y por último se exporta en formato CSV para comparar entre secciones del DEM de octubre 2020 y noviembre 2021.

Figura N 34: Perfil de sección, 01 Octubre 2020 – Julio 2021

Figura N 35: Perfil de sección 02, Octubre 2020 – Julio 2021

Figura N 36: Perfil de sección 03, Octubre 2020 – Julio 2021

Figura N 37: Perfil de sección 04, Octubre 2020 – Julio 2021

Figura N 38: Perfil de sección 05, Octubre 2020 – Julio 2021

Figura N 39: Perfil de sección 01, Octubre 2020 – Noviembre 2021

Figura N 40: Perfil de sección 02, Octubre 2020 – Noviembre 2021

Figura N 41: Perfil de sección 03, Octubre 2020 – Noviembre 2021

Figura N 42: Perfil de sección 04, Octubre 2020 – Noviembre 2021

Figura N 43: Perfil de sección 05, Octubre 2020 – Noviembre 2021
