UNIVERSIDAD RICARDO PALMA

**FACULTAD DE INGENIERÍA
ESCUELA PROFESIONAL DE INGENIERÍA CIVIL**

Comparación multitemporal de imágenes de alta resolución para el monitoreo
de estabilidad de taludes en el valle de Sigvas – Arequipa.

TESIS

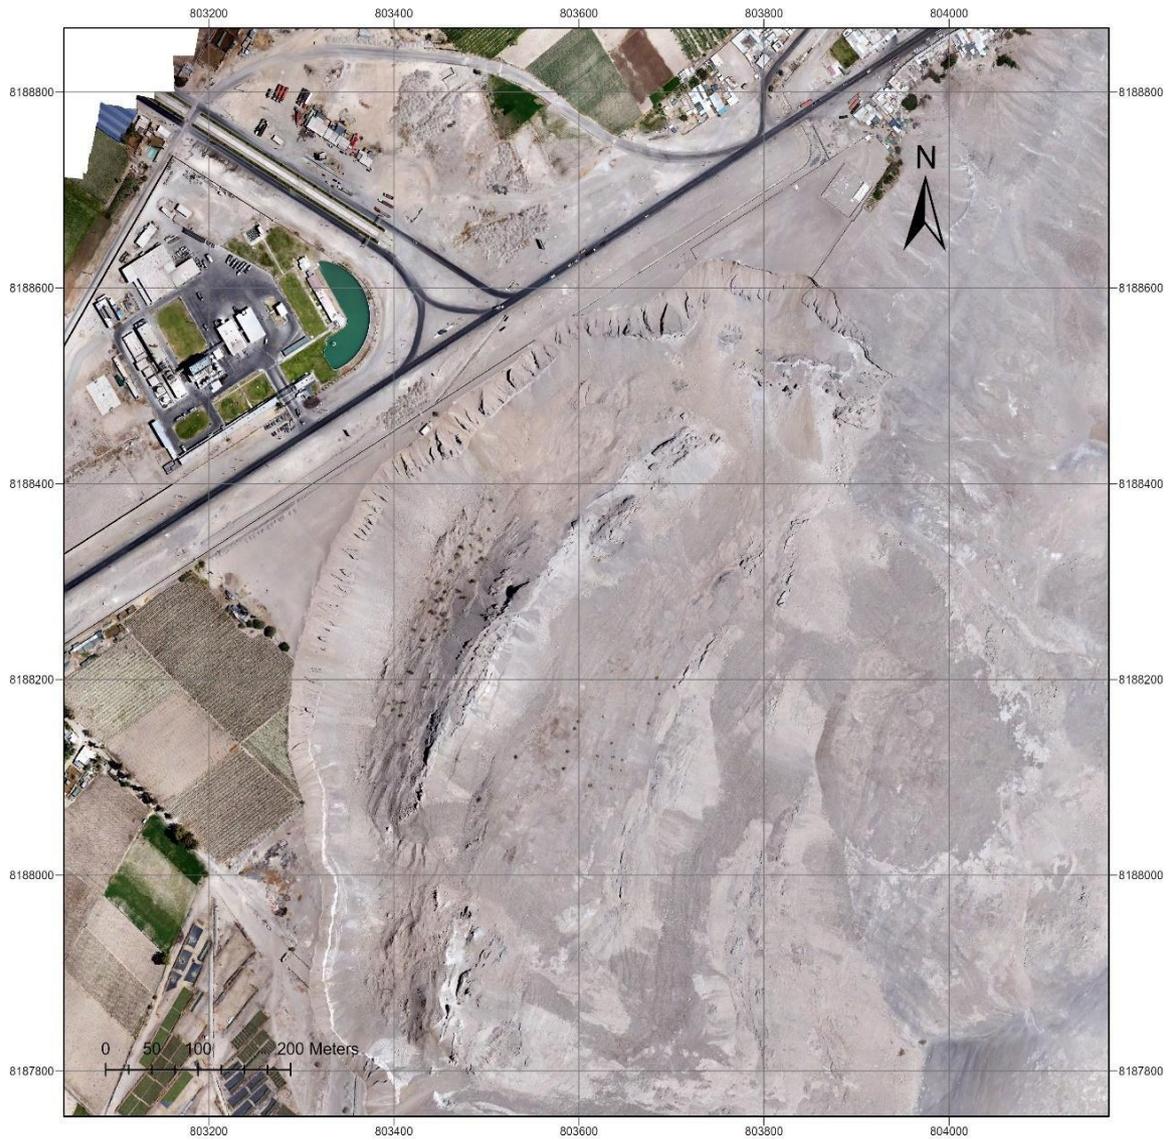
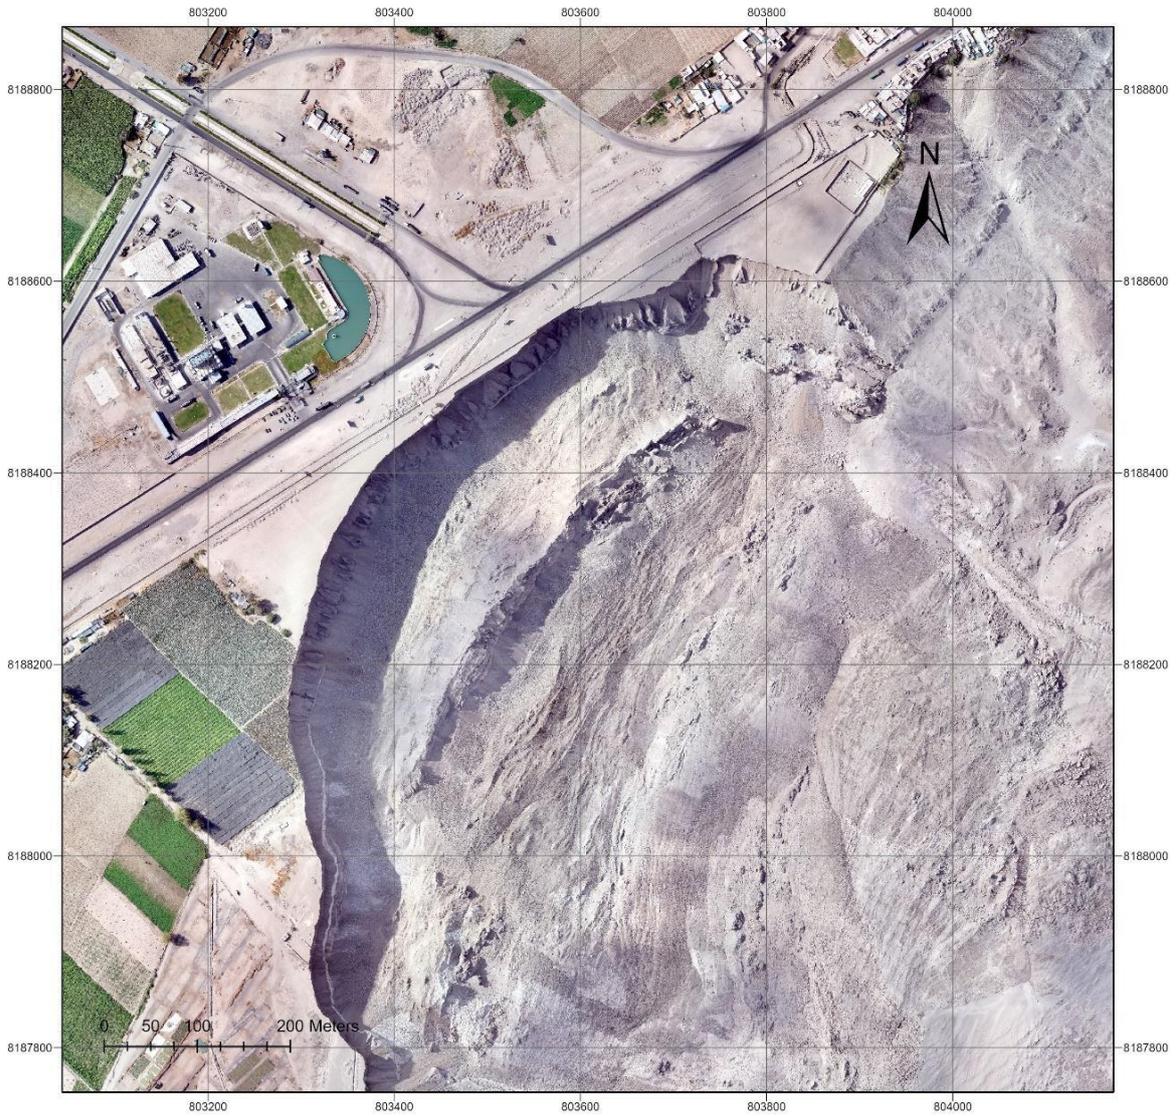
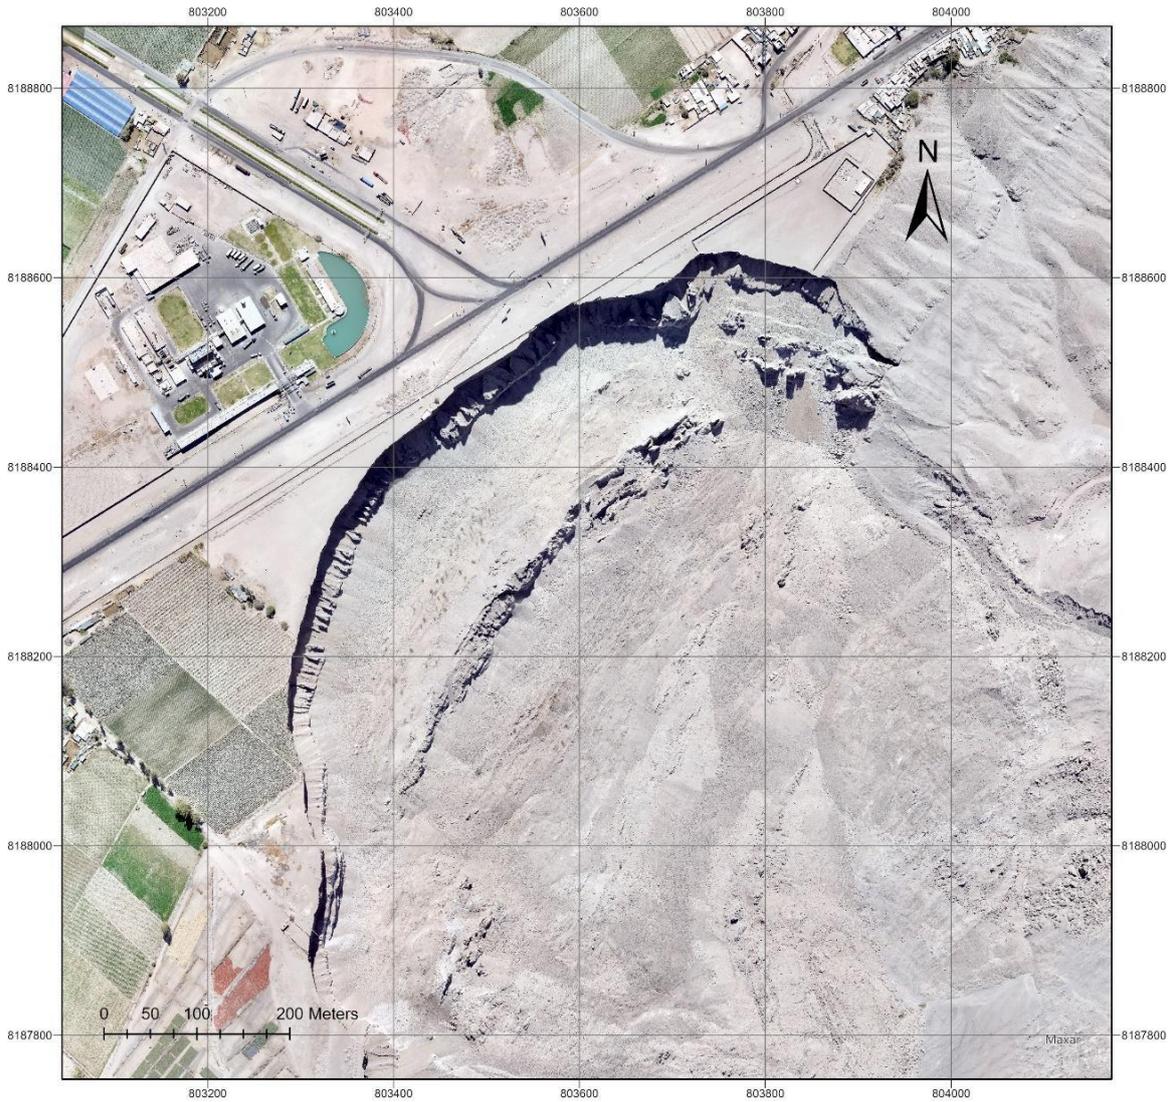
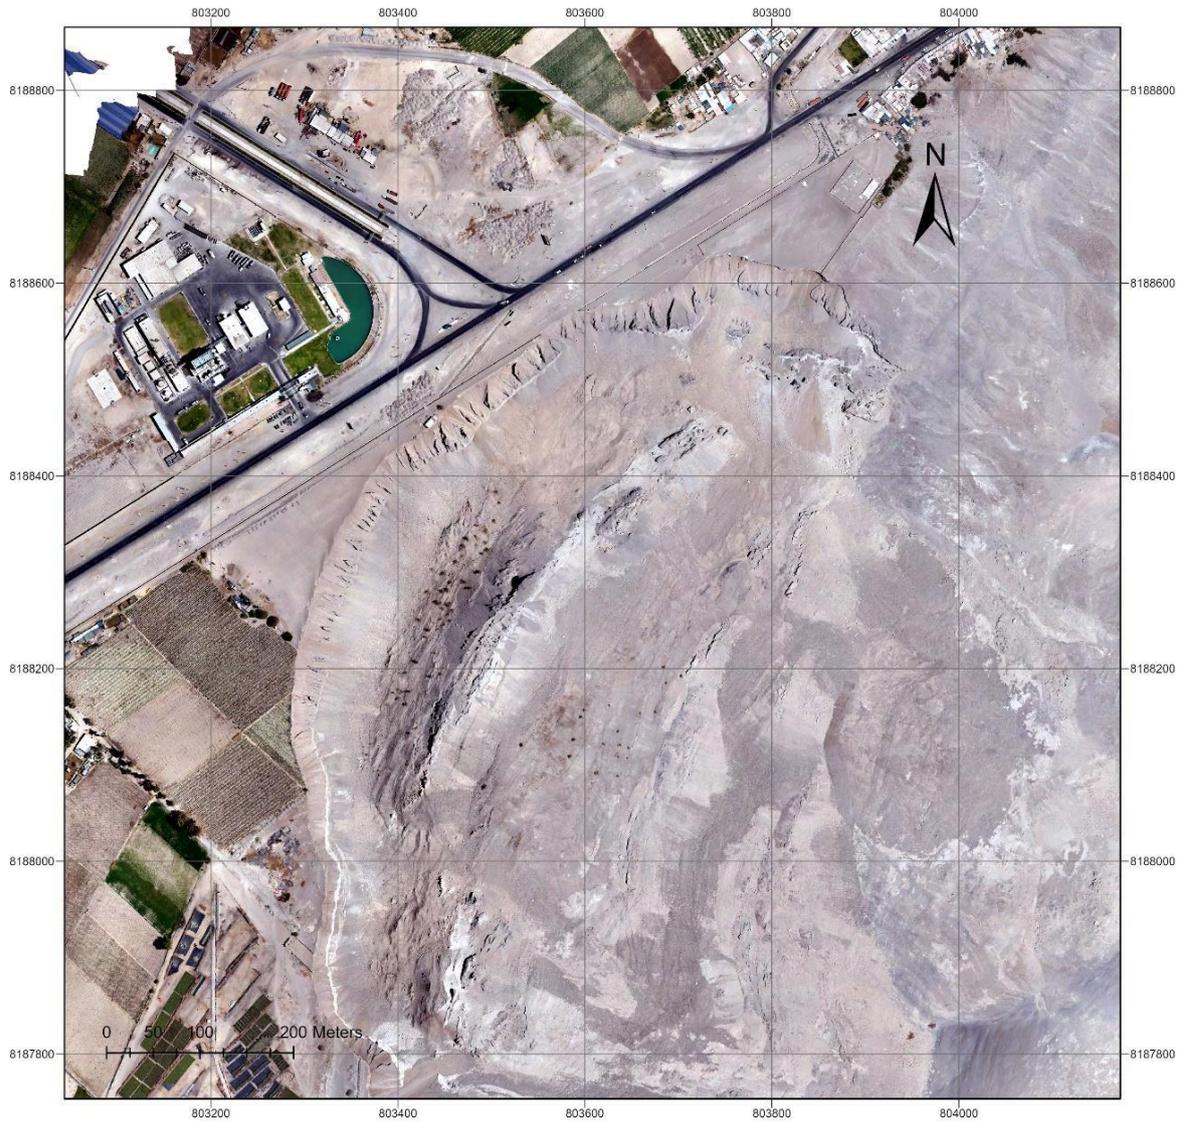
Después de obtener el Modelo Digital de Elevaciones (DEM), se procesa con algún software de procesamiento de vuelo de drones para obtener la ortofoto, con la cual se podrá hacer la comparación de coordenadas de cada ortofoto para obtener la velocidad con la que se desliza el talud.

Figura N 44: Ortofoto - Octubre 2020

Figura N 45: Ortofoto - Marzo 2021

Figura N 46: Ortofoto - Julio 2021

Figura N 47: Ortofoto - Noviembre 2021

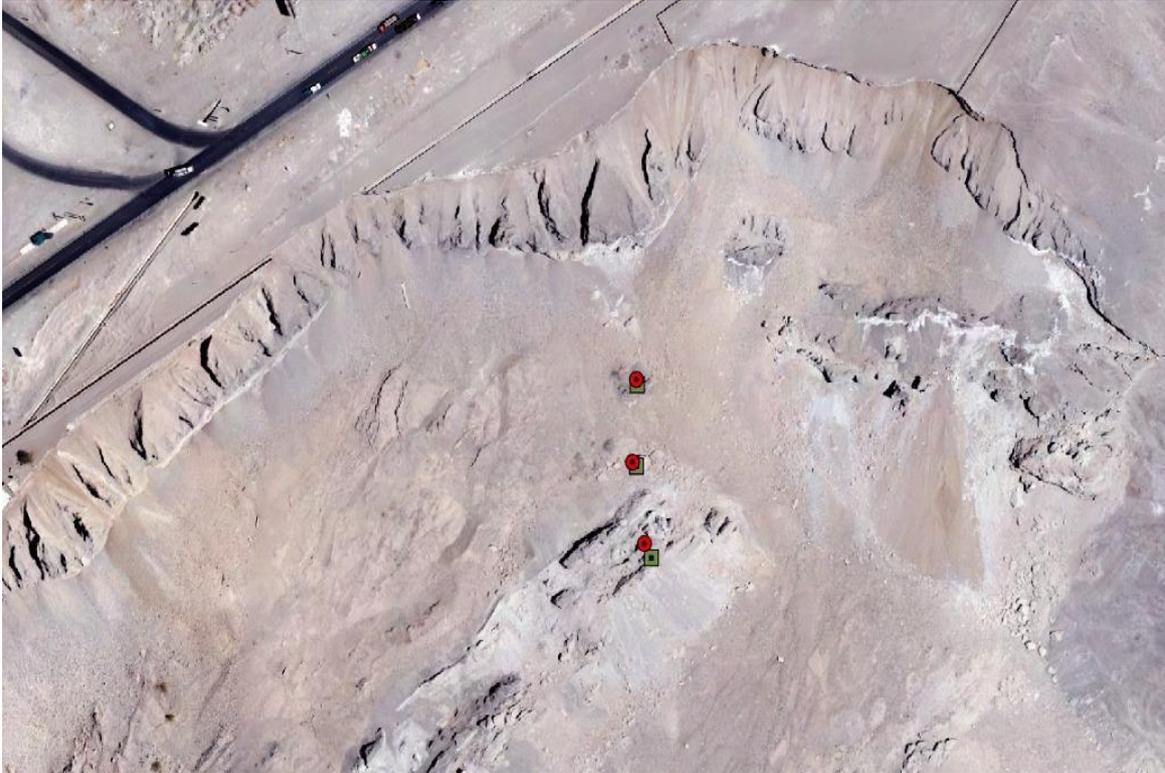
Para poder determinar con mayor precisión la velocidad en la que el deslizamiento avanza se han tomado tres puntos de control, las cuales se detallan en la Figura x.

Figura N 48: Puntos de control

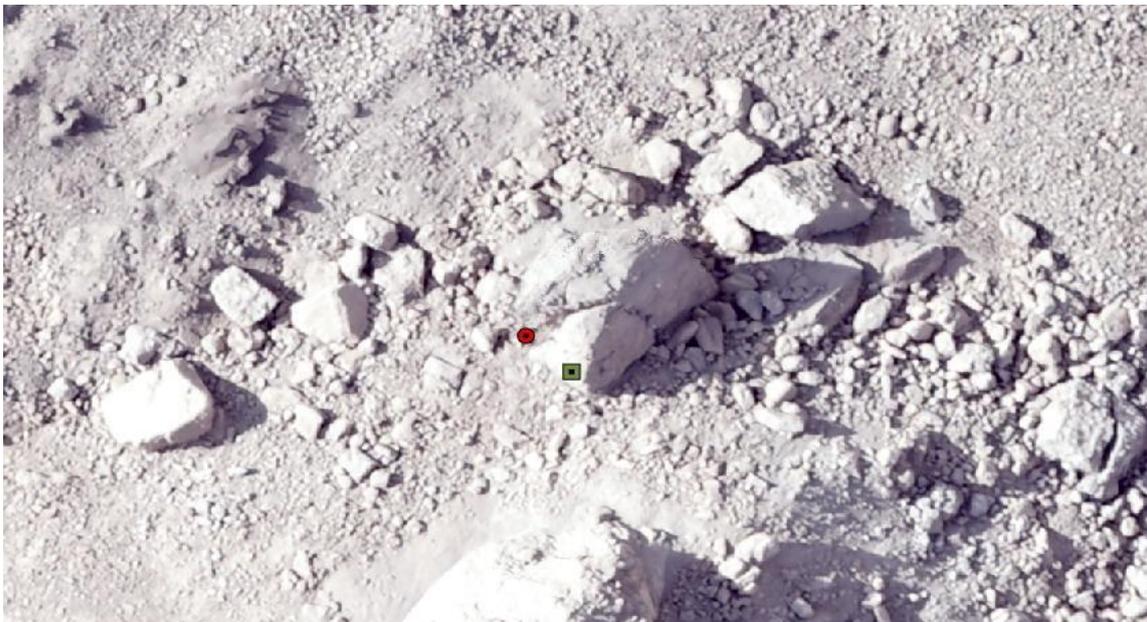
Figura N 49: Punto de control 1

b) Círculo rojo, punto de control 1, octubre 2020

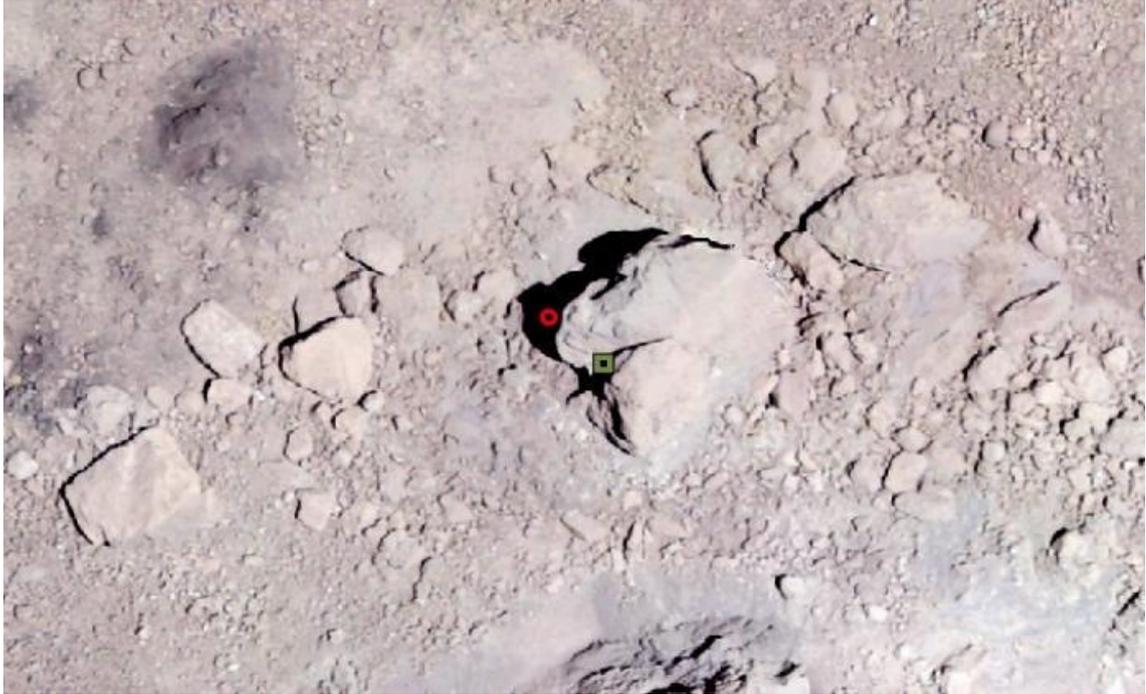
Figura N 50: Punto de control 1

c) Cuadrado verde, punto de control 1, noviembre 2021

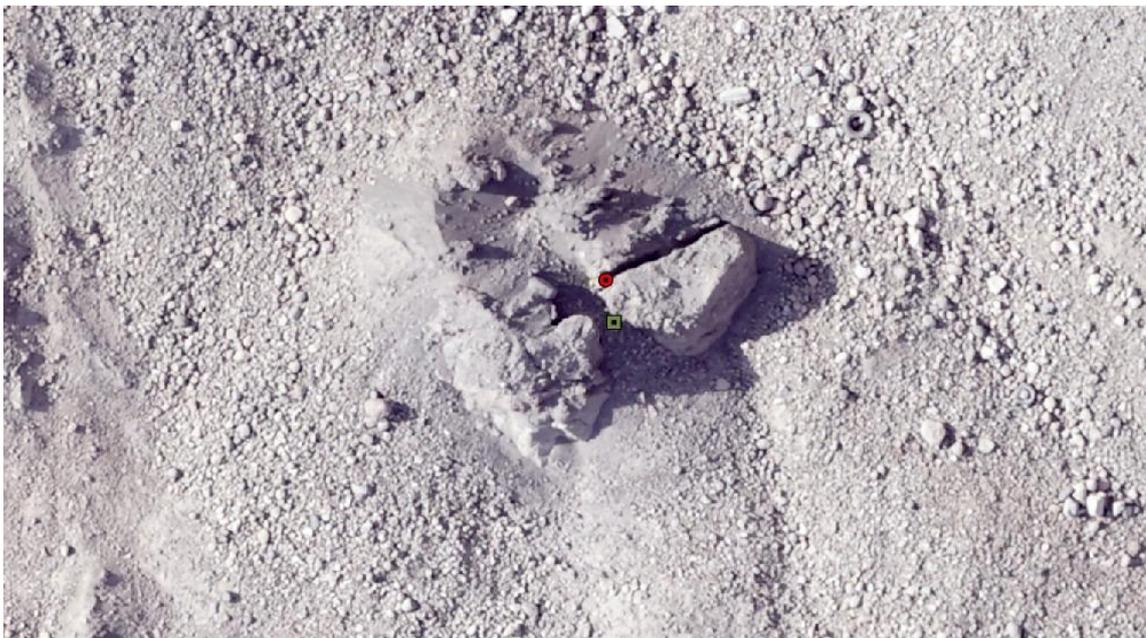
Figura N 51: Punto de control 2

d) Círculo rojo, punto de control 2, octubre 2020

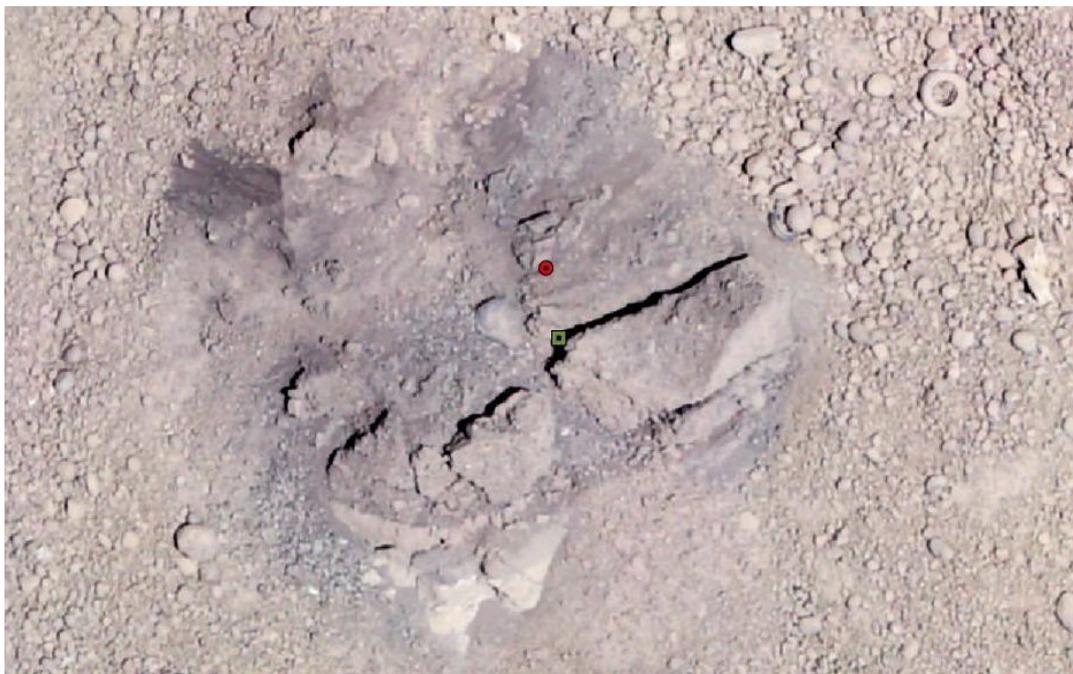
Figura N 52: Punto de control 2

e) Cuadrado verde, punto de control 2, noviembre 2021

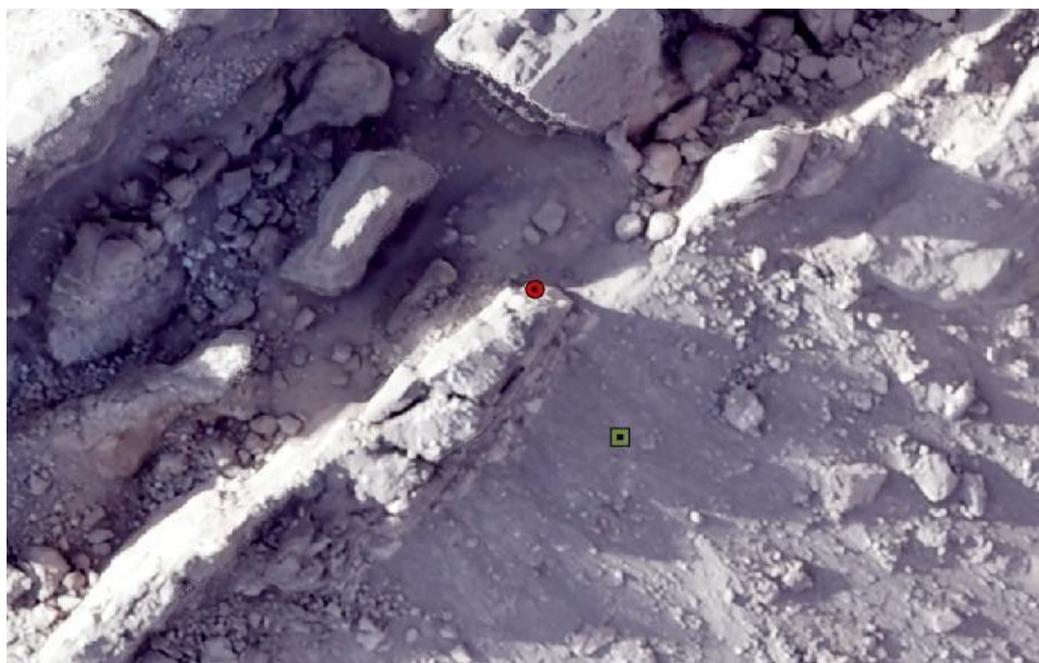
Figura N 53: Punto de control 3

f) Círculo rojo, punto de control 3, octubre 2020

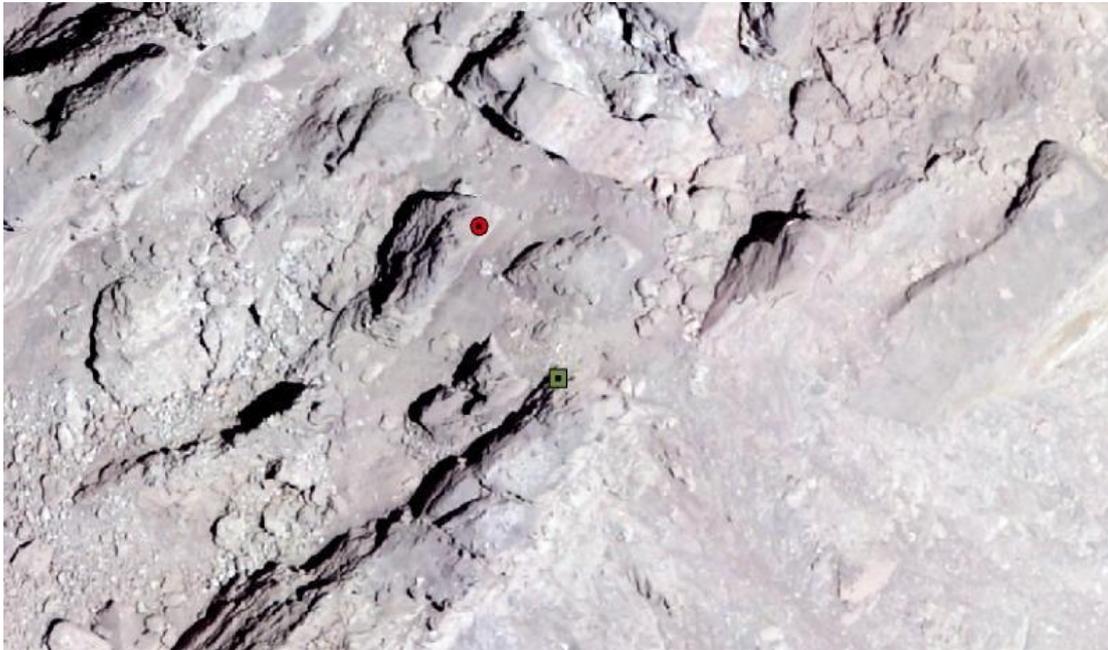
Figura N 54: Punto de control 3

g) Cuadrado verde, punto de control 3, noviembre 2021

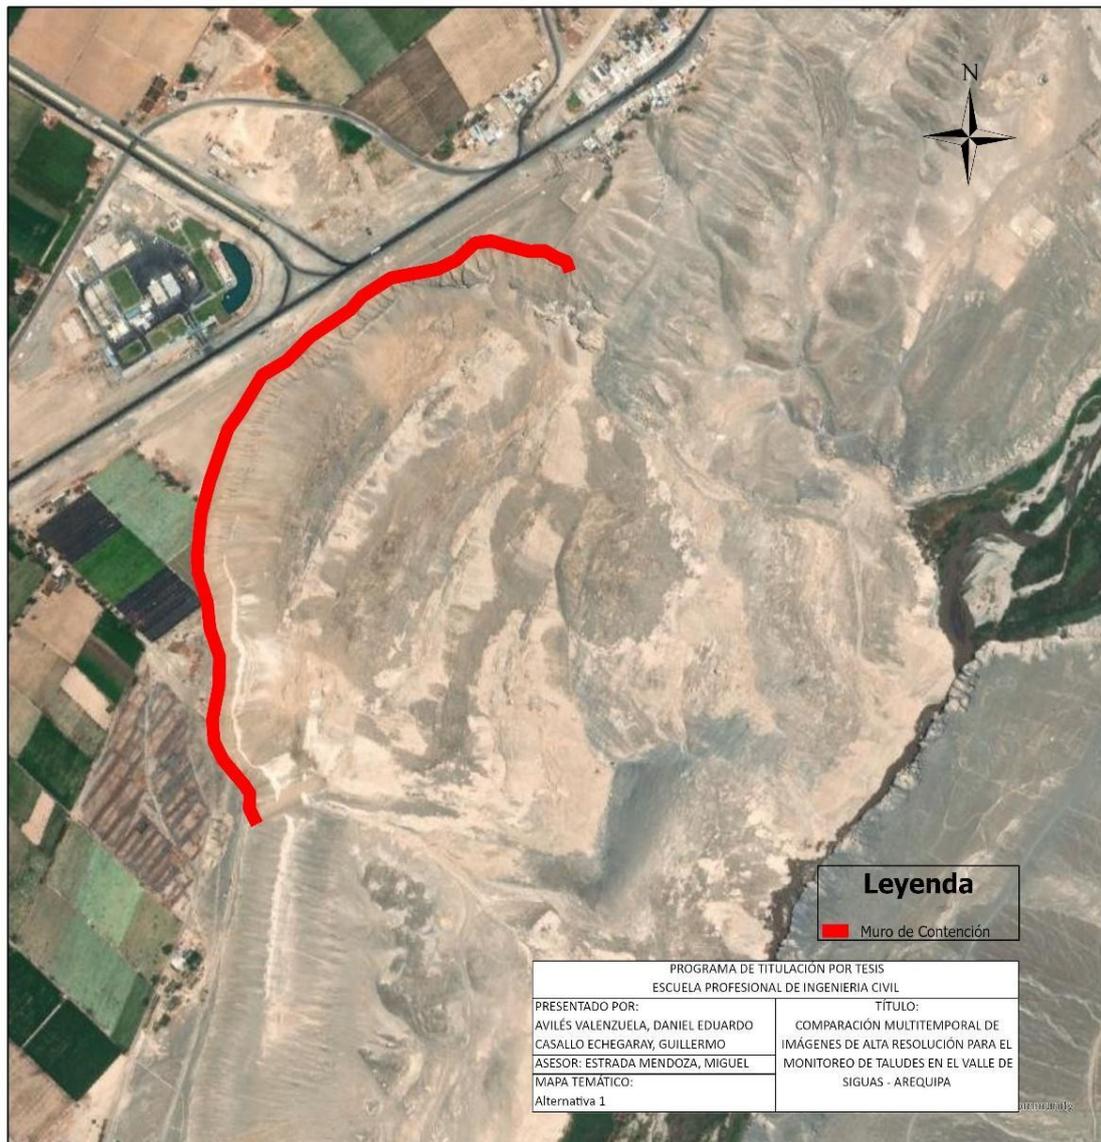
Como alternativa 1 se construirá un muro de contención para tener una solución en corto plazo.

Figura N 55: Alternativa 1 (muro de contención)

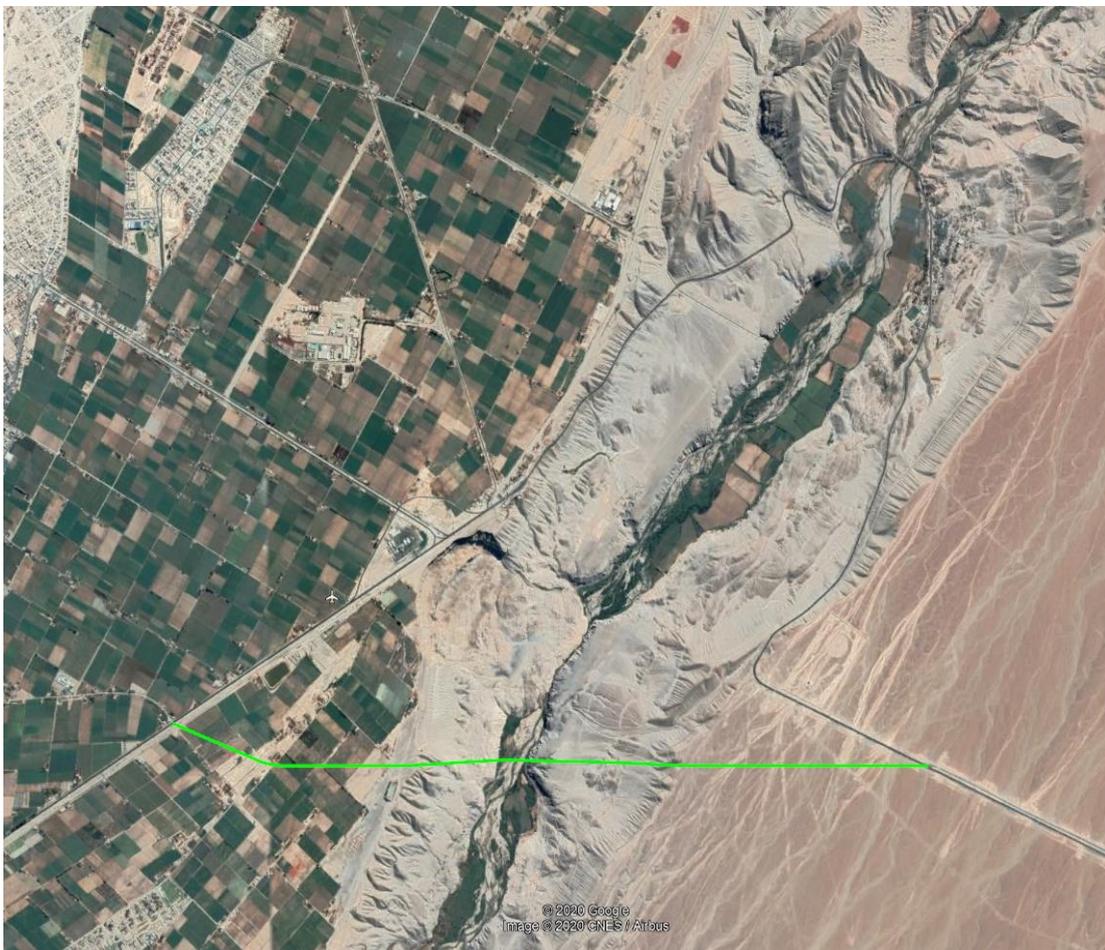
- Longitud: 5.32 Kilómetros
- Longitud en superficie: 3.47 Kilómetros
- N° de Puentes: 1
- Longitud de Puentes: 1,850 metros en total
- N° de Túneles: 0
- Longitud de Túneles: 0 metros en total

Figura N 56: Alternativa 2 (cambio de eje)

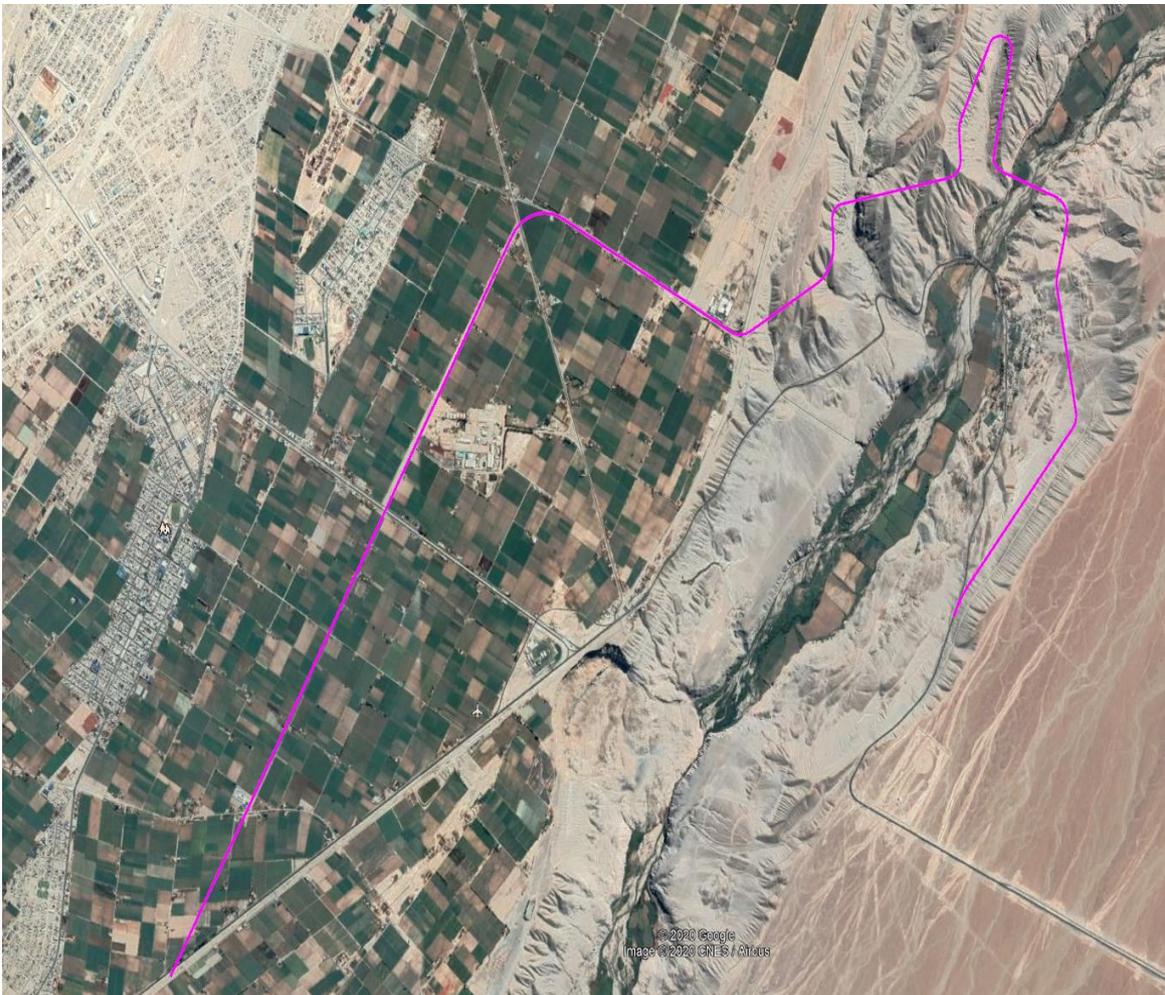
- Longitud: 15.99 Kilómetros
- Longitud en superficie: 14.51 Kilómetros
- N° de Puentes: 4
- Longitud de Puentes: 767 metros en total
- N° de Túneles: 3
- Longitud de Túneles: 710 metros en total

Figura N 57: Alternativa 3 (cambio de eje)
