**INFORME N° 363 2014-OEFA/DE-SDCA**

ASUNTO : Reporte del Monitoreo Ambiental en el Marco de la Supervisión Regular a la empresa Cartotek S.A, distrito de San Juan de Lurigancho, provincia y departamento de Lima, llevado a cabo el 03 y 04 de abril de 2014.

**REPORTE DE MONITOREO AMBIENTAL EN APOYO A LAS SUPERVISIONES DEL  
OEFA**

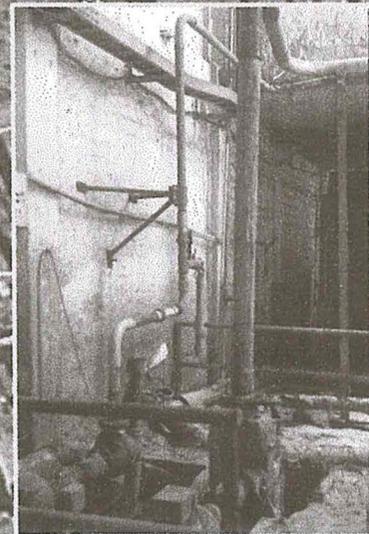
Punto de Monitoreo E-01  
Poza de Recuperación

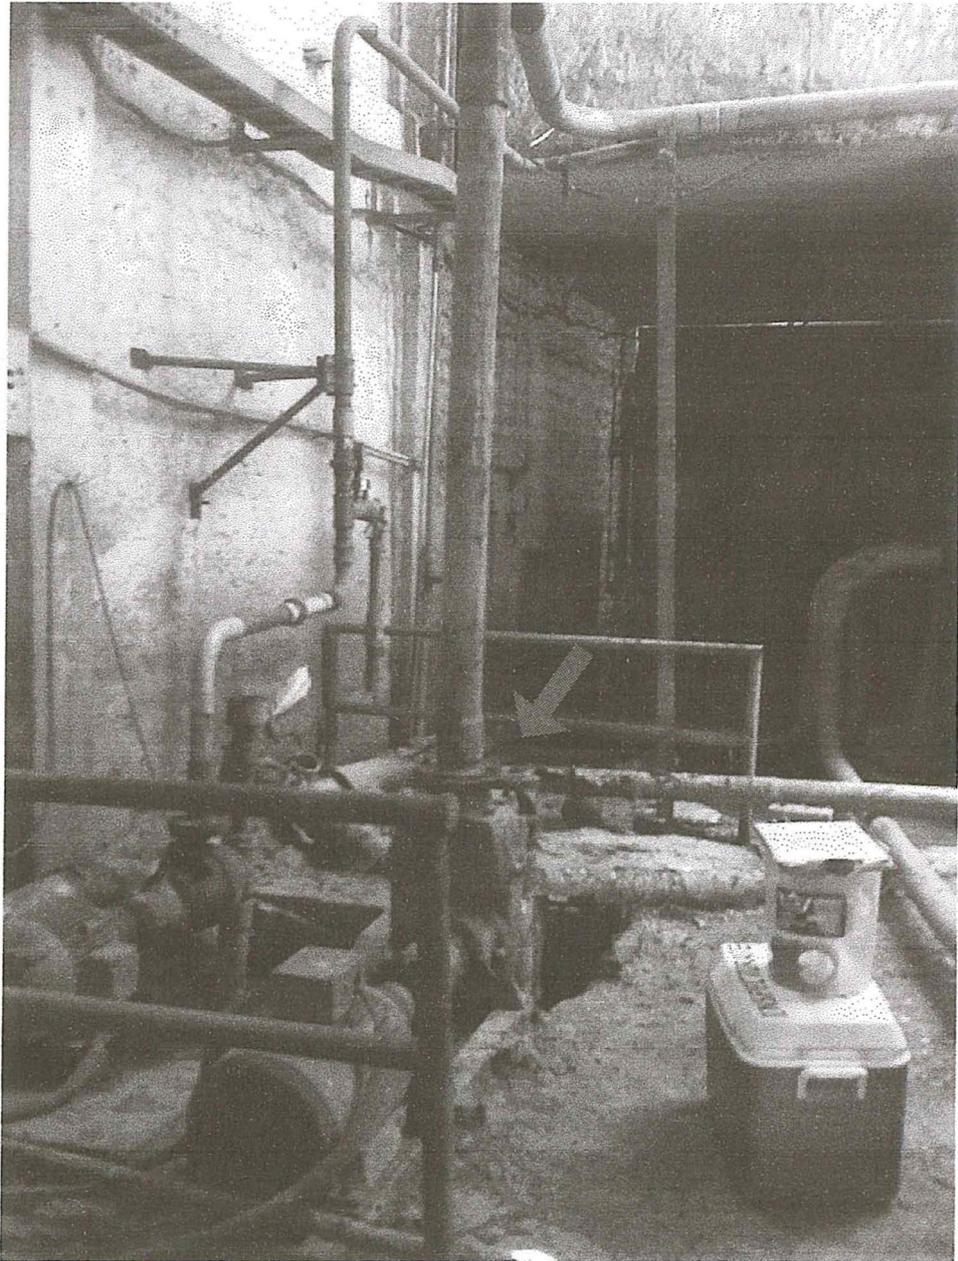
**Fotografía N° 01:** Poza de Recuperación, donde se tomó la muestra.

N°	Código Punto Muestreo	Matriz	Coordenadas UTM			Descripción
			(Datum WGS84)			
			Zona	Este	Norte	
1	E - 01	Efluente*	18 L	285555	8670218	Poza de recuperación, donde se almacena el agua de la producción, para ser recirculados y reinsertados nuevamente al proceso productivo.

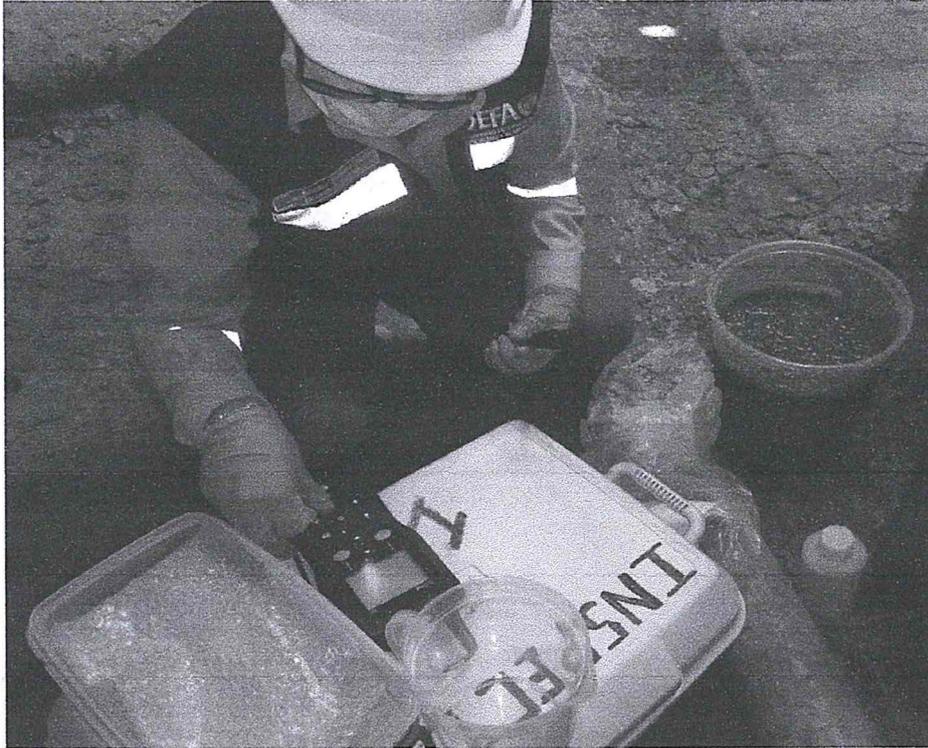
**Fotografía N° 02: Medición de parámetros de campo.**

<b>Equipo empleado</b>	Equipo: pH Metro pH/T°, Marca: HACH, Modelo HQ11d, Código de identificación: No Indica, Número de Serie: 121000080128.			
<b>Código Punto de Muestreo</b>	<b>Fecha (dd/mm/aaaa)</b>	<b>Hora (hh:dd)</b>	<b>T (°C)</b>	<b>pH</b>
E - 01	21/03/2014	13:21	32.2	6.94
