INFORME N° 747-2014-OEFA/DE-SDCA

ASUNTO : Reporte del Monitoreo Ambiental en el Marco de la Supervisión Especial, por derrame de agua de perforación, ocurrido en la plataforma de perforación del pozo exploratorio Bretaña Norte 95-2-2-1WD, perteneciente al Lote 95 operado por la empresa Gran Tierra Energy Perú S.R.L; realizado del 13 al 15 de mayo de 2014.

"Decenio de las Personas con Discapacidad en el Perú"
"Año de la Producción Responsable y del Compromiso Climático"**REPORTE DE MONITOREO AMBIENTAL EN APOYO A LAS SUPERVISIONES DEL
OEFA**

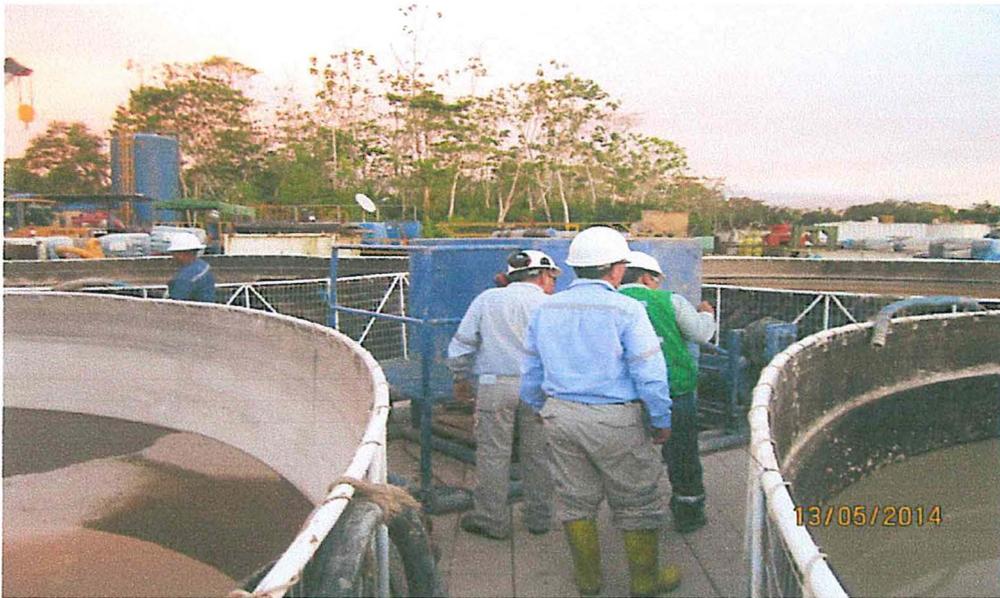
**Fotografía N° 02**

Según Reporte Preliminar de Emergencias Ambientales, el incidente tuvo lugar el 09 de mayo de 2014, debido a la ruptura de las grapas que une los paneles que forman las paredes del tanque australiano N° 02, derramándose un volumen de 300 barriles aprox. de agua de perforación en proceso de tratamiento para vertimiento, de los cuales se recuperaron 180 barriles aprox. afectándose un área de 80 m² aprox. (Anexo IV).

Recorrido del área de tanques Australianos, ubicado en la plataforma del pozo exploratorio Bretaña Norte 95-2-2-1WD, lugar donde ocurrió el incidente del derrame de agua de perforación, desbordándose al patio de químicos y discurriéndose hacia el área de terreno natural.

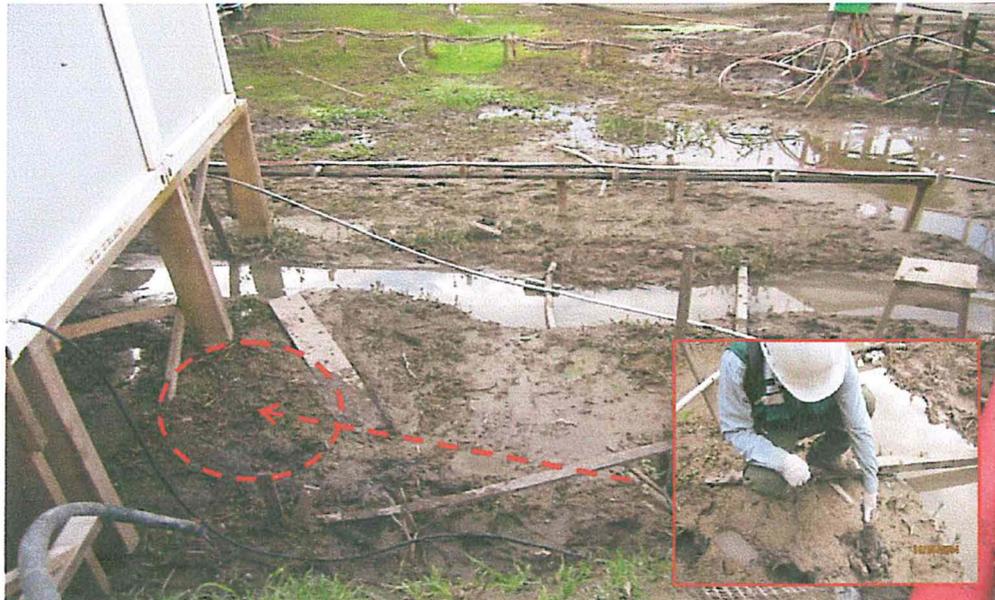
Fotografía N° 03

Toma de muestra del punto GT-SU 01, a 40 m. aproximadamente del tanque australiano N° 02. Área hasta donde posiblemente haya discurrido el volumen de agua de perforación. Se observa charcos de agua remanentes de la última crecida del río Canal del Puinahua.

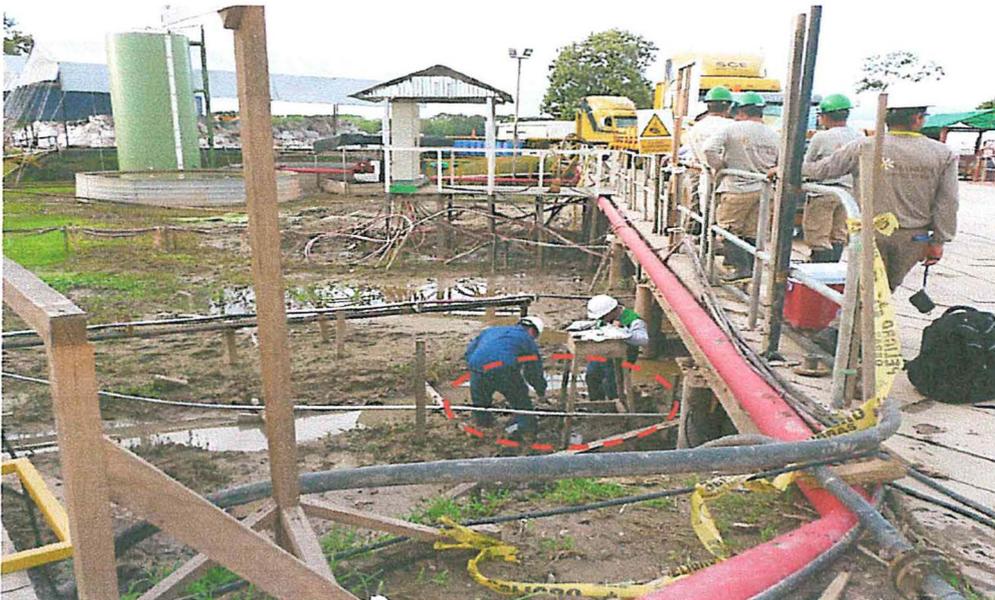
Fotografía N° 04

Toma de muestra del punto GT-SU 02, a 5 m. aproximadamente del punto GT-SU 01, se observa charcos de agua remanentes de la última crecida del río Canal del Puinahua y la participación presencial del equipo de monitoreo comunitario PROMOSAC.

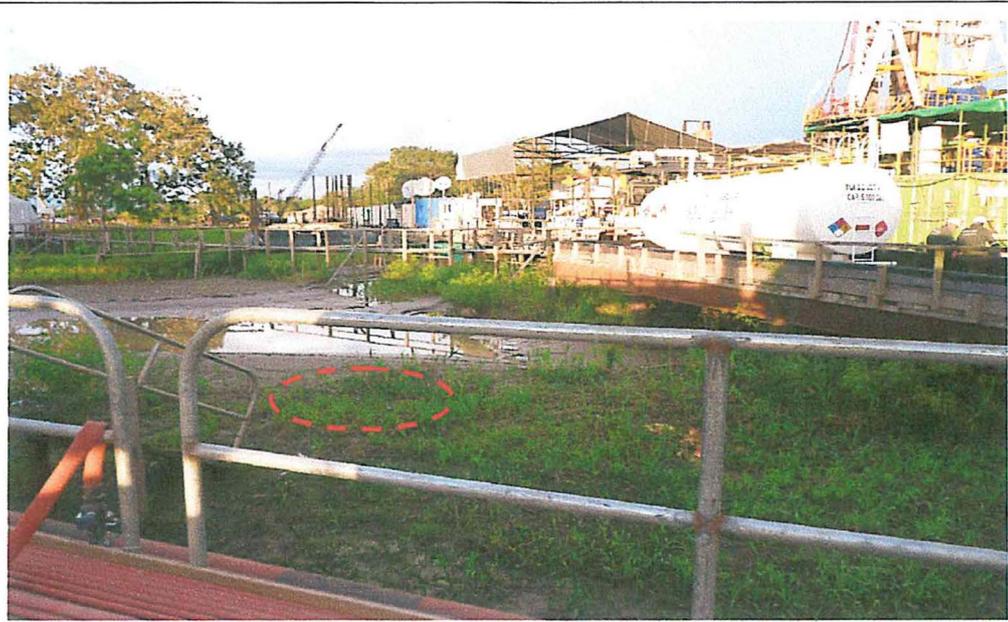
Fotografía N° 05

Punto de toma de muestra GT-SU 03, a 10 m. aproximadamente del punto GT-SU 01, se observa charcos de agua remanentes de la última crecida del río Canal del Puinahua y la plataforma del pozo exploratorio Breña Norte 95-2-2-1WD.

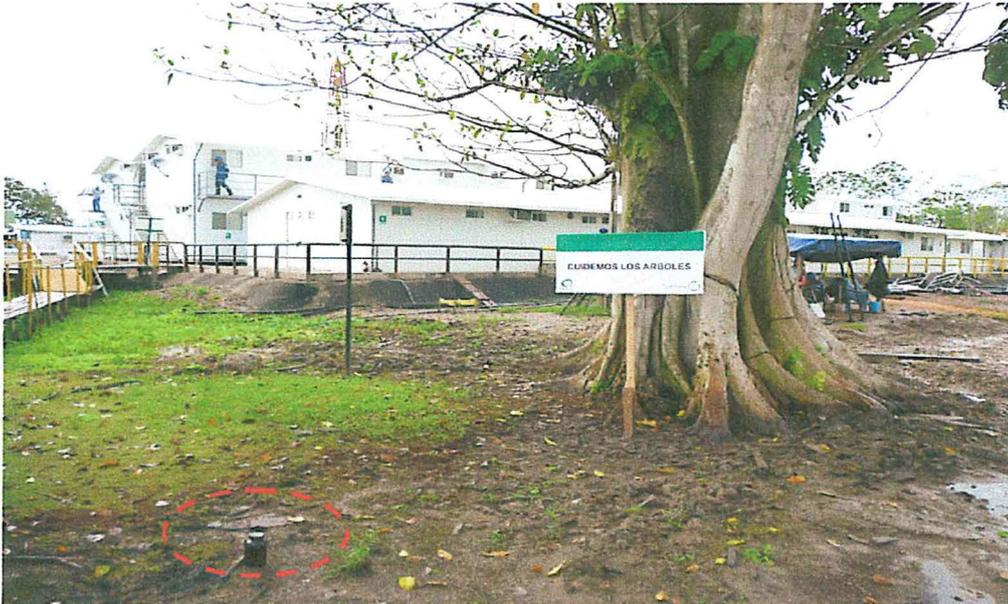
Fotografía N° 06

Punto de toma de muestra GT-SU BK (punto blanco), se observa la parte posterior del área de viviendas del campamento base (a 20 m. aproximadamente) y charcos de agua remanentes de la última crecida del río Canal del Puinahua.

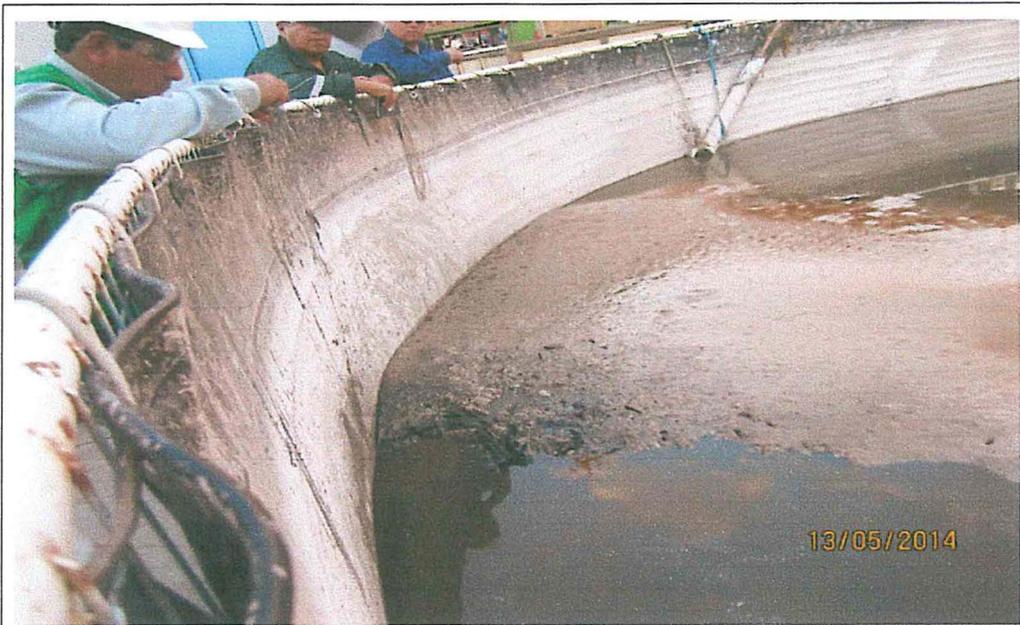
Fotografía N° 07

Supervisión del tanque australiano N° 02, en presencia del personal técnico encargado del mantenimiento y tratamiento del agua de perforación realizado en el referido tanque.

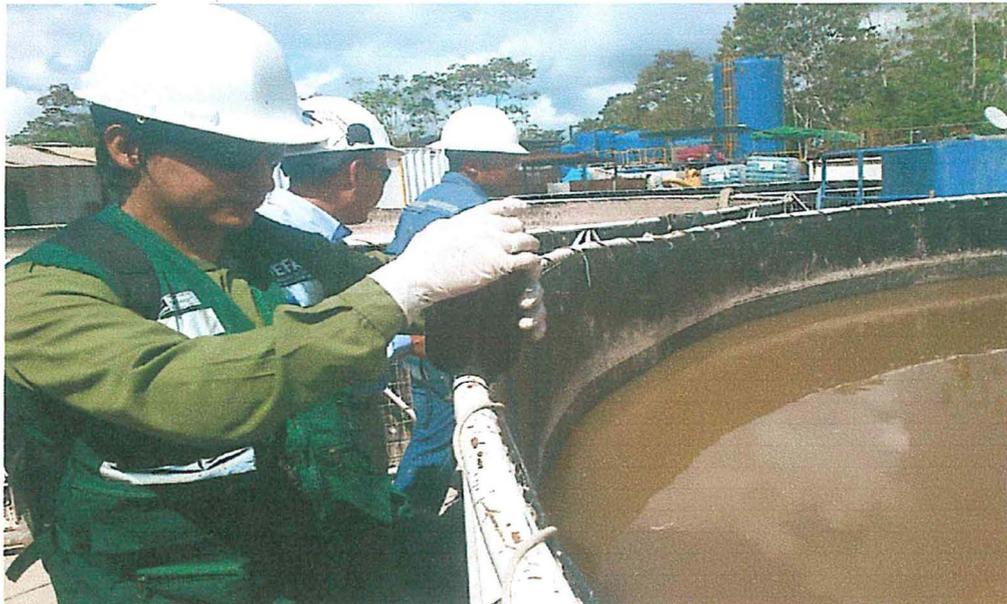
Fotografía N° 08

La toma de muestra se realizó del agua tratada almacenada en el tanque N° 02, previo a su vertimiento (mediante la utilización de bombas de succión) al río Canal del Puinahua.

Toma de muestra del tanque australiano N° 02, correspondiente al punto de monitoreo GT-AEI, en presencia del personal técnico responsable del mantenimiento y tratamiento del agua de perforación realizado en el referido tanque.
