INFORME N° 462 -2014-OEFA/DE-SDCA

ASUNTO : Reporte de Monitoreo Ambiental en el Marco de la Supervisión Regular al Centro Papelero S.A.C – Planta el Agustino de la Empresa Papelera Trupal S.A., llevado a cabo el día 23 de junio de 2014, ubicado en el distrito El Agustino, provincia de Lima, región de Lima.

FICHA EFLUENTE

REPORTE DE MONITOREO AMBIENTAL EN APOYO A LAS SUPERVISIONES DEL OEFA

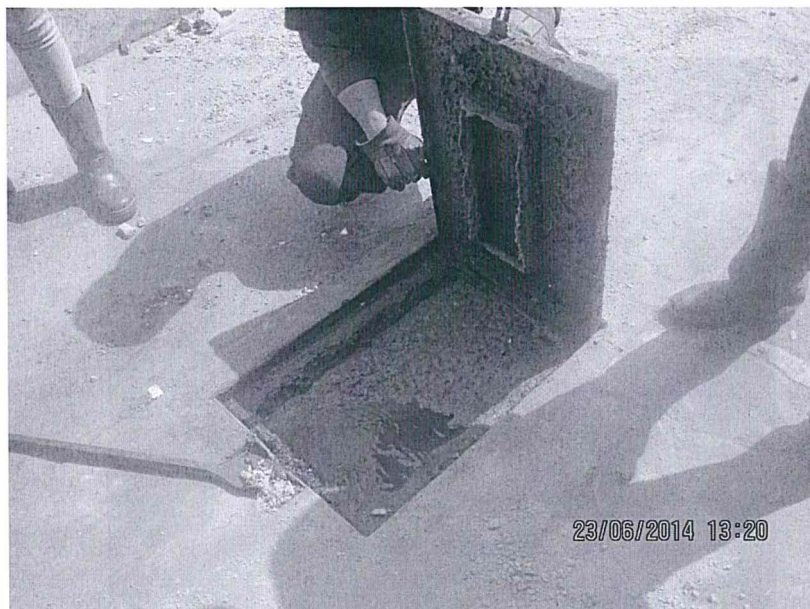
Código punto muestreo	Matriz	Coordenadas UTM (Datum WGS84)			Descripción
		Zona	Este	Norte	
		EF-01	Efluente	18 L	
EF-02	Efluente	18 L	0281266	8668918	Buzón previo a la unión de la red pública de agua.

Fotografía N° 2: Ubicación del punto de Monitoreo establecido en la Planta Evitamiento de la Empresa Papelera Trupal S.A. (EF-02) para Efluentes.

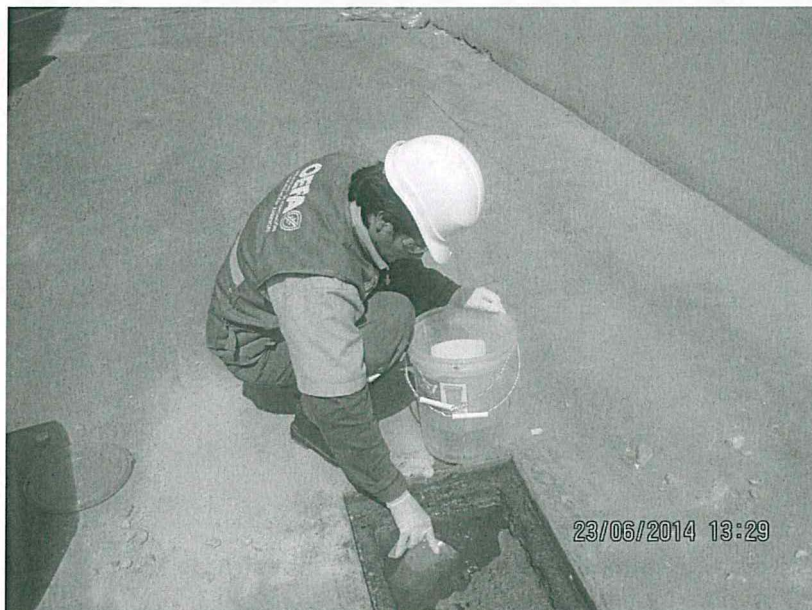
Fotografía N° 6: Toma de la muestra de Efluente (Agua Residual). Punto de Monitoreo (EF-02).

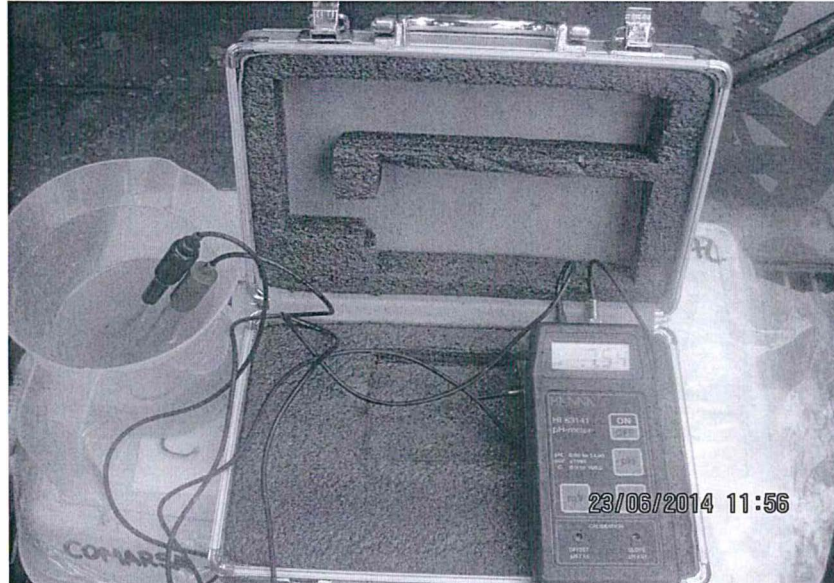
Equipo empleado			Medidor de pH y Temperatura de Indicación Digital			
Código punto muestreo	Fecha	Hora	T (°C)	pH	OD (mg/L)	C.E. (µS/cm)
EF-01	23/06/2014	12:30	33.1	7.51	---	---
EF-02	23/06/2014	13.20	34.4	7.33

Fotografía N° 7: Toma de la temperatura y pH de la muestra de Efluente (Agua Residual).
Punto de Monitoreo (EF-01).

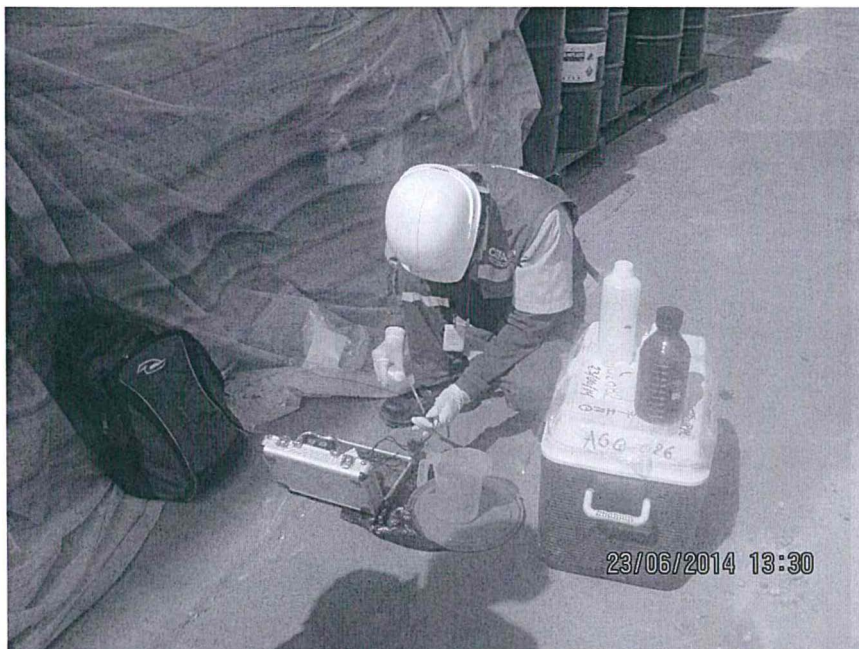
Fotografía N° 8: Toma de la temperatura y pH de la muestra de Efluente (Agua Residual).
Punto de Monitoreo (EF-02).

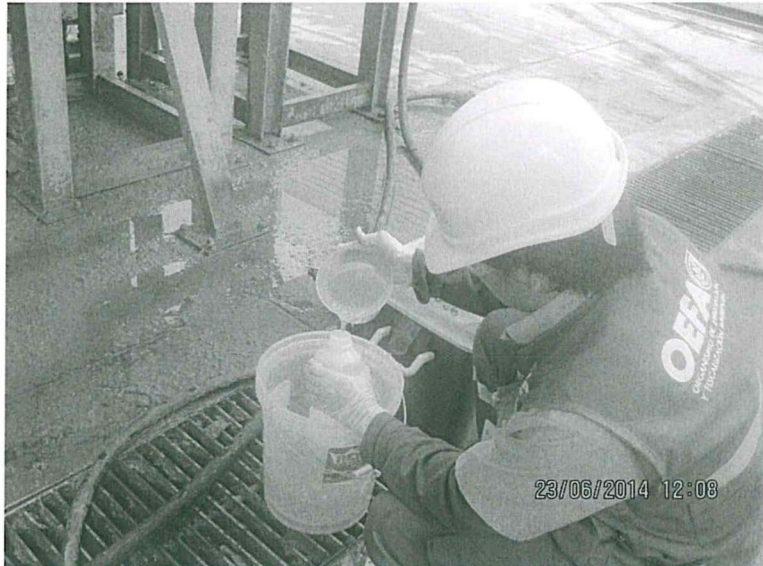
Fotografía N° 9: Colecta de la muestras de Efluente (Agua Residual) en las botellas otorgadas por el laboratorio.
