INFORME N° 328-2014-OEFA/DE-SDCA

ASUNTO : Reporte del Monitoreo Ambiental en el Marco de la Supervisión Regular de la Coordinación de Hidrocarburos para la empresa Petróleos del Perú S.A. – refinería El Milagro ubicado en el distrito El Milagro, provincia Utcubamba, departamento Amazonas.

"Decenio de las Personas con Discapacidad en el Perú"
"Año de la Promoción de la Industria Responsable y del Compromiso Climático"**REPORTE DE MONITOREO AMBIENTAL EN APOYO A LAS SUPERVISIONES DEL
OEFA**

REPORTE DE MONITOREO AMBIENTAL EN APOYO A LAS SUPERVISIONES DEL OEFA

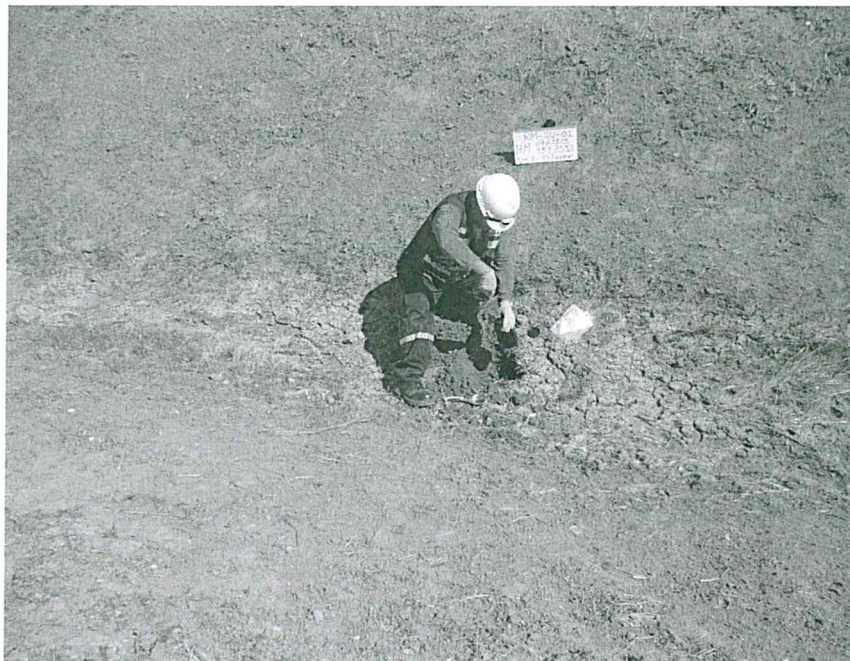
- El punto de muestreo corresponde a un terreno de poca vegetación, ubicado a 20 metros aproximadamente de la Laguna de Oxidación. (Ver anexo II-Fotografías N° 1 y 2).
- A pedido del Supervisor se realizó la toma de muestra del punto RM SU-01, debido a un derrame de hidrocarburos sucedido anteriormente y donde se realizaron trabajos de remediación de suelo.
- Durante el muestreo se presentó cielo parcialmente nublado con brillo solar.
- Esta ficha no incluye los resultados analíticos del monitoreo ambiental por cuanto aún no se cuenta con los reportes de laboratorio.

Fotografía N° 2. Punto de muestreo de suelo mediante calicata de 0,40 metros de Profundidad.

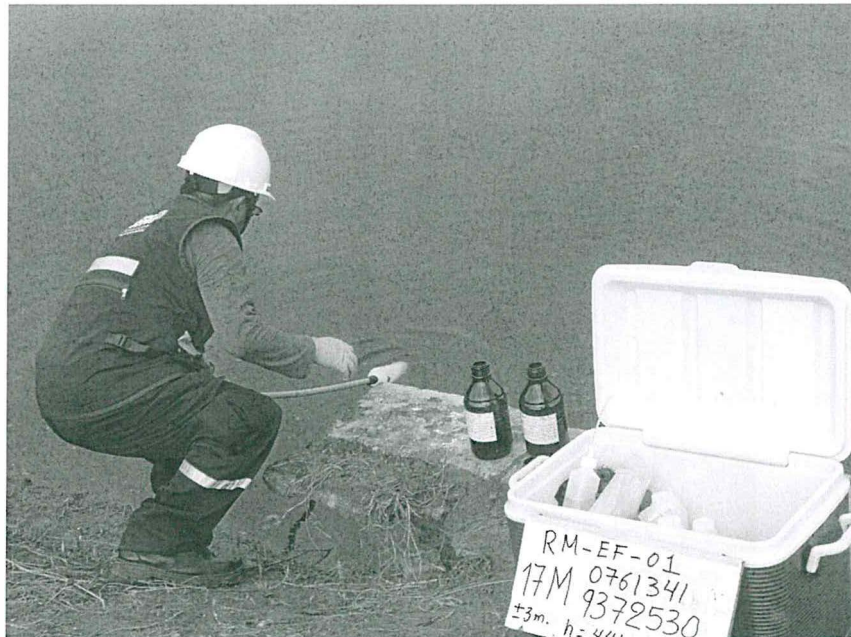
- Durante el muestreo se presenta ligera llovizna y cielo parcialmente nublado, zona con poca vegetación. (Ver Anexo III - Fotografía N° 3 y 4).
- En el punto RM-EF-01, el parámetro PH registro valor de 10,06. (Ver Anexo III - Fotografía N° 5).
- Se observó que no hay flujo de salida de la Laguna de oxidación al ambiente. (Ver Anexo III - Fotografía N° 6).
- Esta ficha no incluye los resultados analíticos del monitoreo ambiental por cuanto aún no se cuenta con los reportes de laboratorio.

Fotografía N° 3. Punto de muestreo, aguas residuales en la Laguna de oxidación.

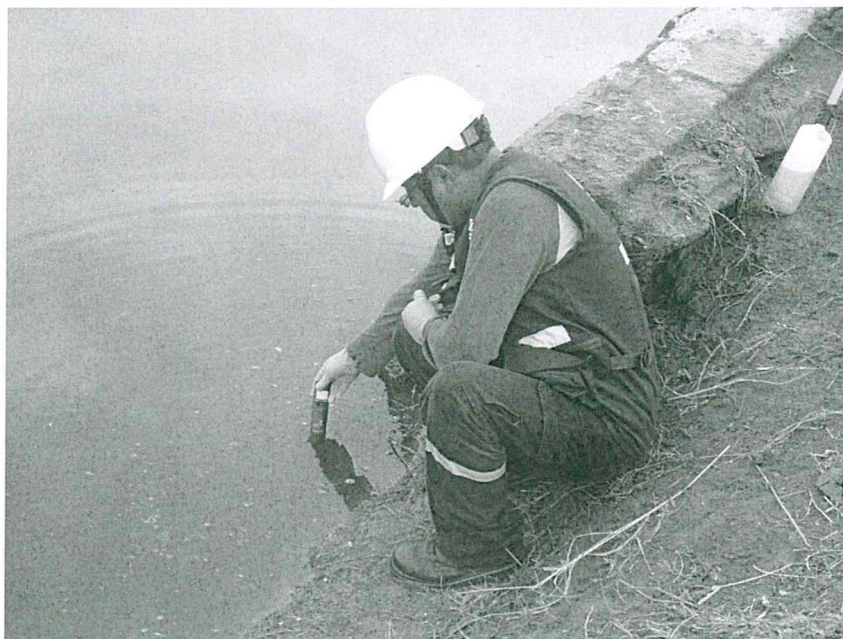
Fotografía N° 4 Punto de muestreo donde se realiza la medición de campo (ph, T° y Cloro residual).

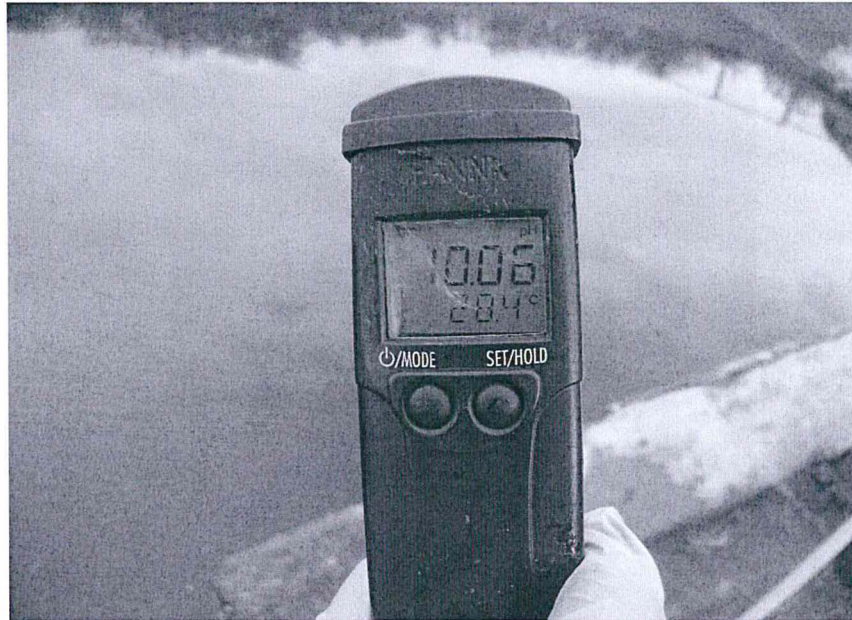
Equipo empleado				Medidor de PH/TEMP. Hanna Instrument Modelo: HI98130 Colorímetro Digital Hach Serie: 13100E233789.				
Código punto muestreo	Fecha (dd/mm/aaaa)	Hora (hh:mm)	T (°C)	pH	OD (mg/L)	C.E. (µS/cm)	SDT (mg/L)	COLORO RESIDUAL mg/l
RM-EF-01	24/04/2014	16:20	28,4	10,06	-	-	-	0,12

Fotografía N° 5. Punto de muestreo RM EF-01, el parámetro PH registro valor de 10,06.

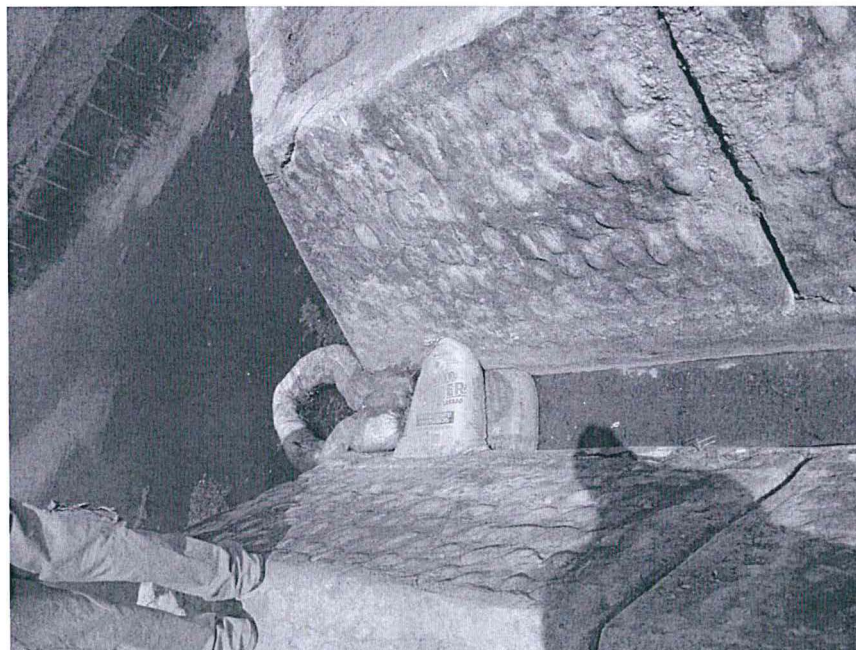
Fotografía N° 6. Salida de la Laguna de oxidación sin flujo de agua
