INFORME N° 605 -2014-OEFA/DE-SDCA

ASUNTO : Reporte del Monitoreo en el marco de la Supervisión Regular a la empresa Curtiduría Orión S.A.C de la provincia de Trujillo - departamento de La Libertad, llevado a cabo el 24 de junio de 2014.

REPORTE DE MONITOREO AMBIENTAL EN APOYO A LAS SUPERVISIONES DEL OEFA

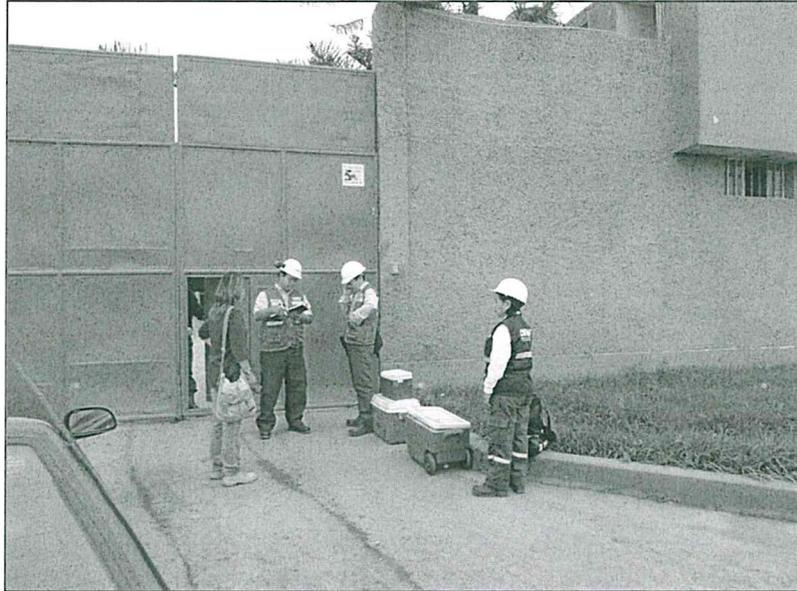
Fotografía N° 01. Al ingreso a las instalaciones de la empresa Curtiduría Orión SAC, ubicada en el distrito La Esperanza, provincia de Trujillo del departamento de La Libertad. 24 de junio 2014.

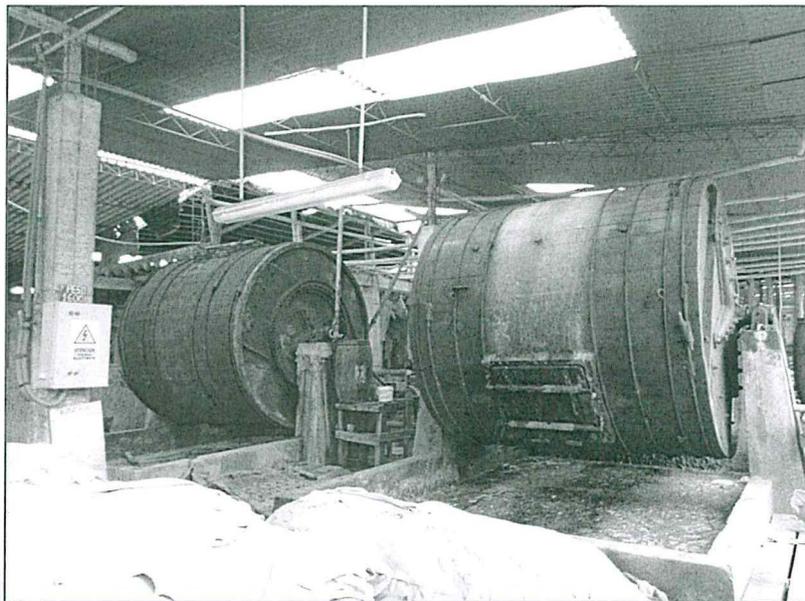
Fotografía N° 02. Equipo y producto de las instalaciones de la empresa Curtiduría Orión SAC ubicada en el distrito La Esperanza, provincia de Trujillo del departamento de La Libertad. 24 de junio 2014.

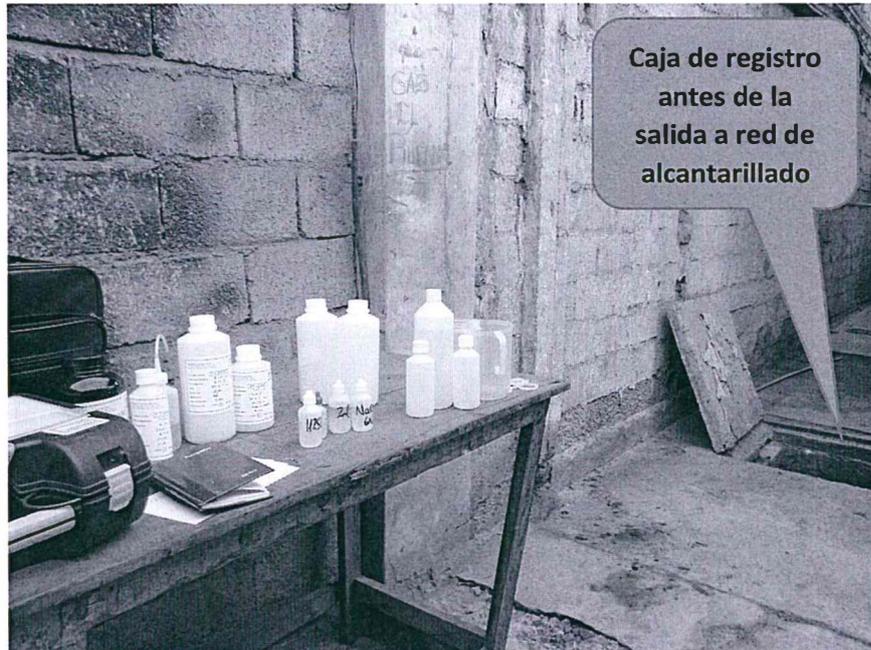
Fotografía N° 03. Caja de registro considerado como punto ECO-1 para el agua residual del proceso de curtido tradicional. De empresa Curtiduría Orion SAC, 24 de junio 2014.

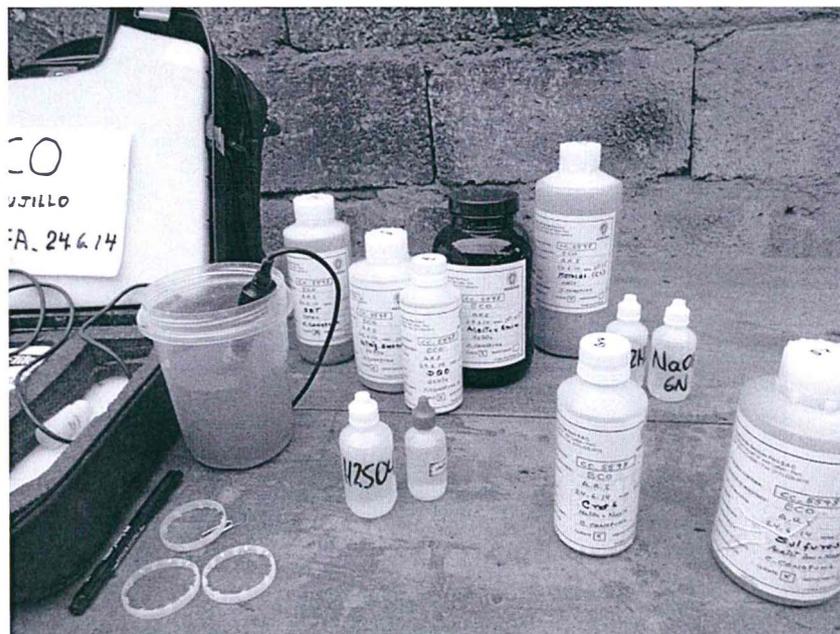
Fotografía N° 04. Muestras colectadas y codificadas y preservadas para su remisión al laboratorio. 24 de junio 2014.

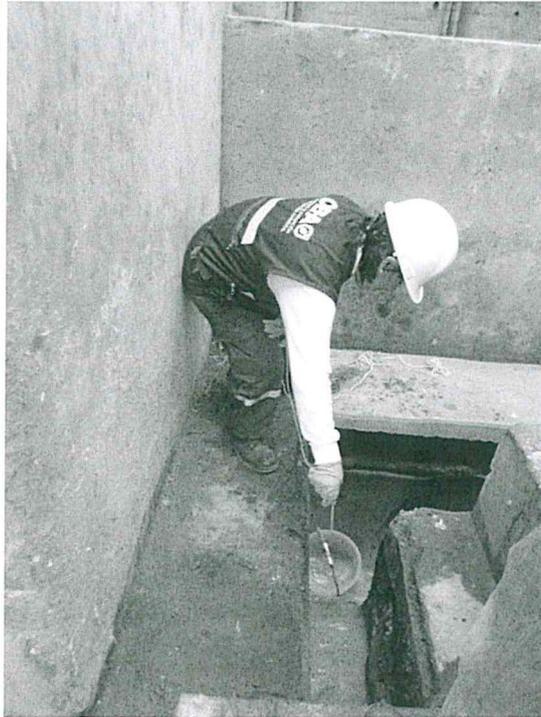
Fotografía N° 05. Extracción de muestras del agua residual industrial generada por el proceso de curtido moderno o actualizado (punto ECO-2), con alta turbidez.

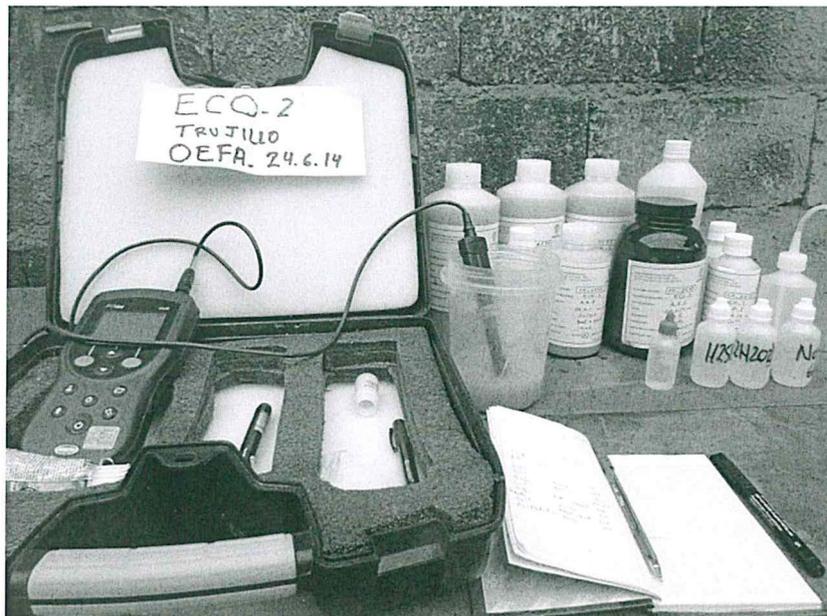
Fotografía N° 06. El agua residual generada por el proceso de curtido clásico registró un pH de 11.12. Colecta de muestras del agua residual debidamente codificadas y preservadas para su remisión al laboratorio. En instalaciones de Curtiduría Orión SAC, 24 de junio 2014.

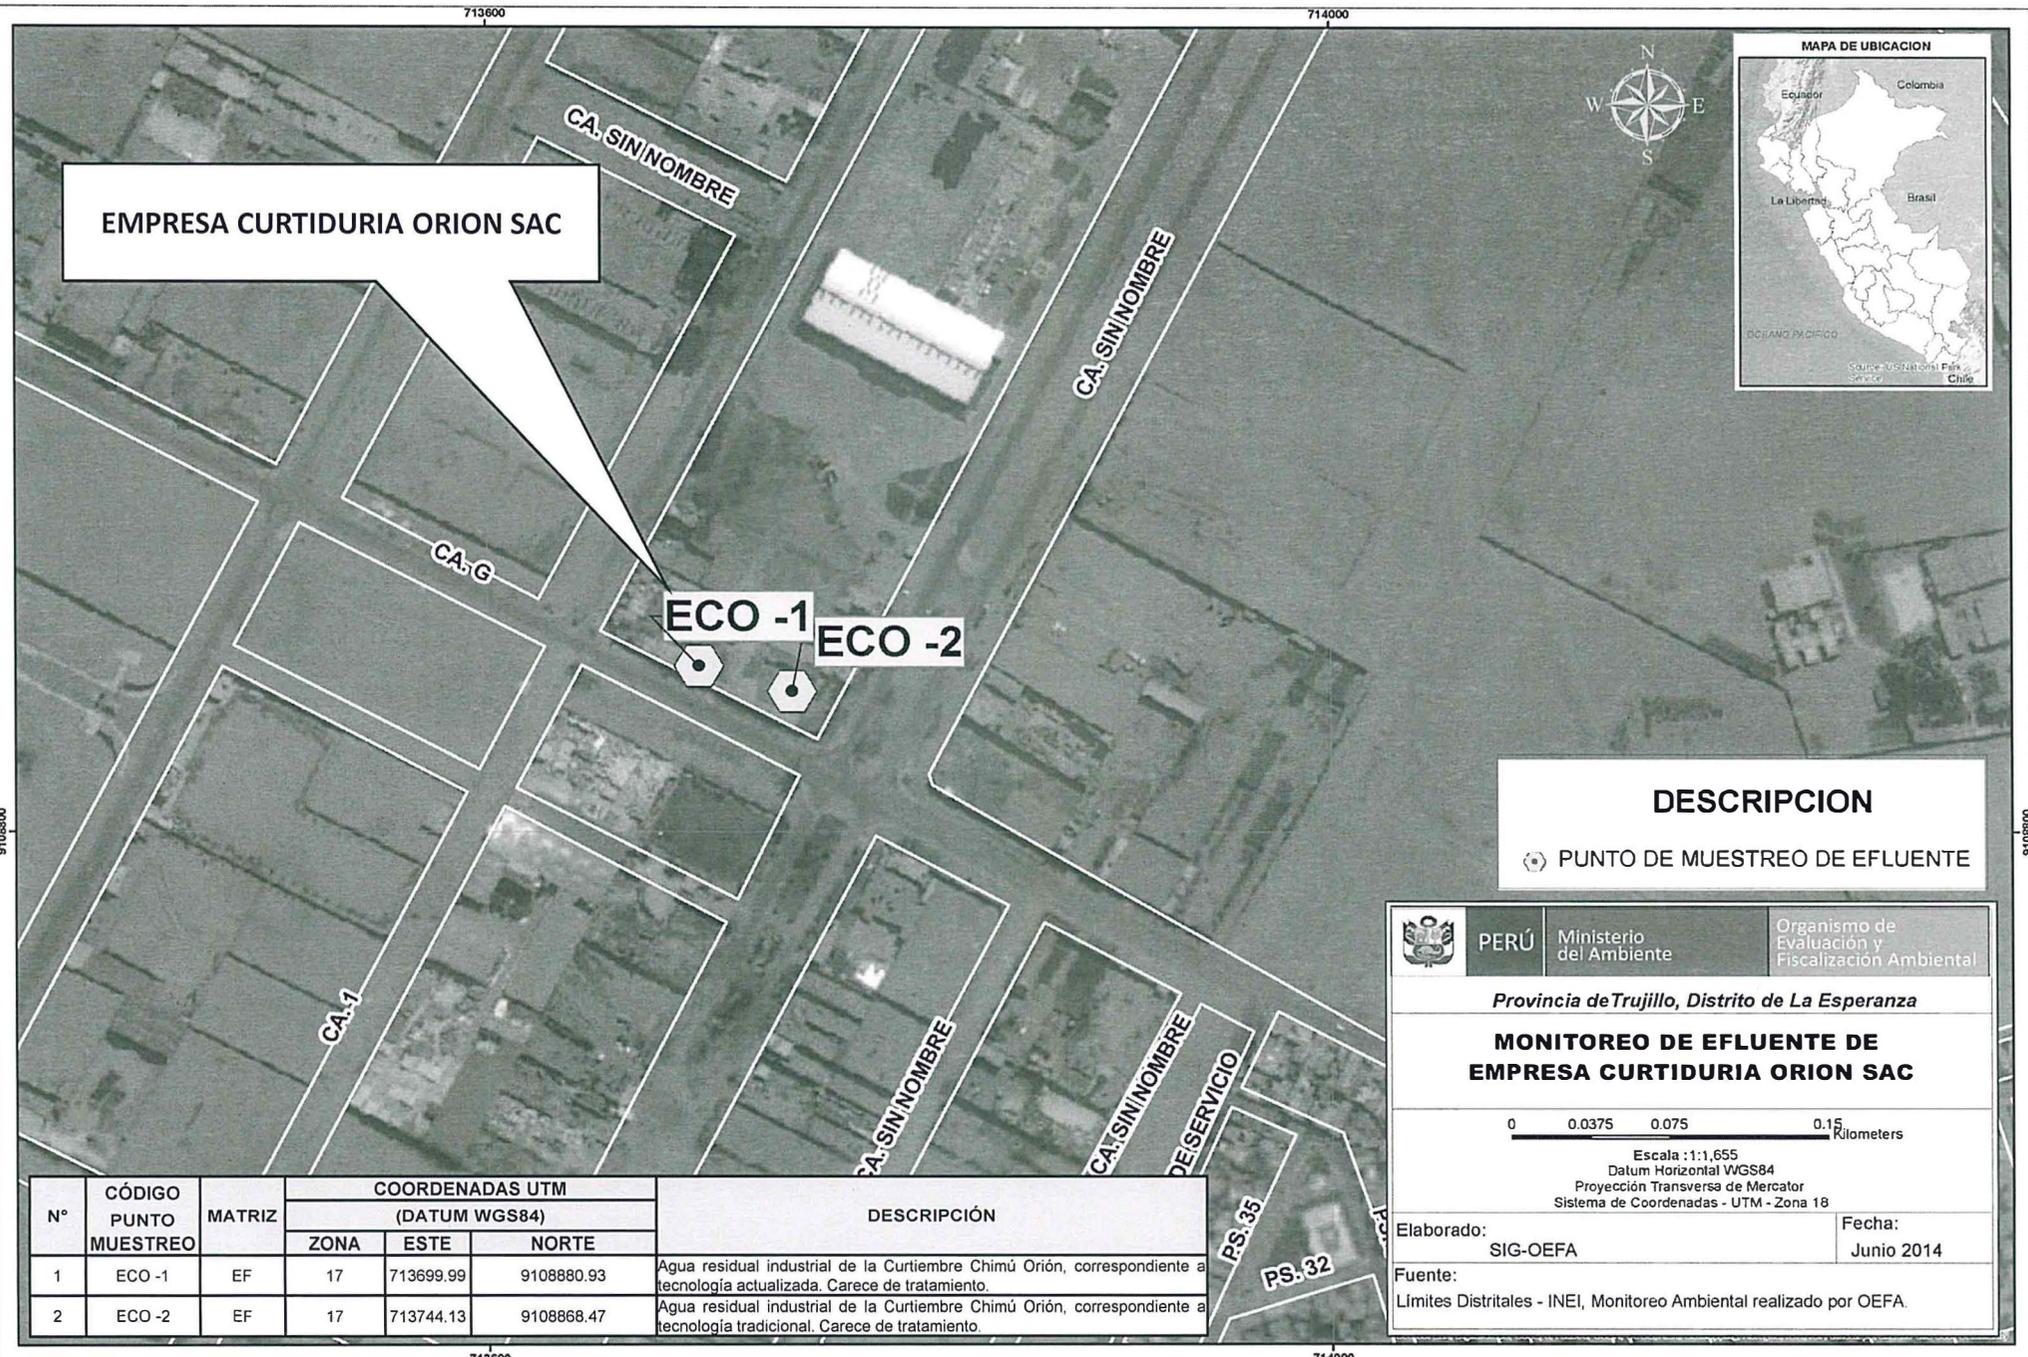
MONITOREO DE EFLUENTE DE EMPRESA CURTIDURIA ORION SAC

N°	CÓDIGO PUNTO MUESTREO	MATRIZ	COORDENADAS UTM (DATUM WGS84)			DESCRIPCIÓN
			ZONA	ESTE	NORTE	
1	ECO -1	EF	17	713699.99	9108880.93	Agua residual industrial de la Curtiembre Chimú Orión, correspondiente a tecnología actualizada. Carece de tratamiento.
2	ECO -2	EF	17	713744.13	9108868.47	Agua residual industrial de la Curtiembre Chimú Orión, correspondiente a tecnología tradicional. Carece de tratamiento.
