INFORME N°439-2014-OEFA/DE-SDCA

ASUNTO : Reporte del Monitoreo Ambiental en el Marco de la Supervisión Regular a la Municipalidad Provincial de Paita – Botadero de Residuos Sólidos Municipales de Paita; ubicado en el distrito y provincia Paita, departamento Piura, llevado a cabo del 26 al 30 de mayo 2014.

REPORTE DE MONITOREO AMBIENTAL EN APOYO A LAS SUPERVISIONES DEL OEFA

MUESTREO DE SUELO EN EL BOTADERO DE PAITA

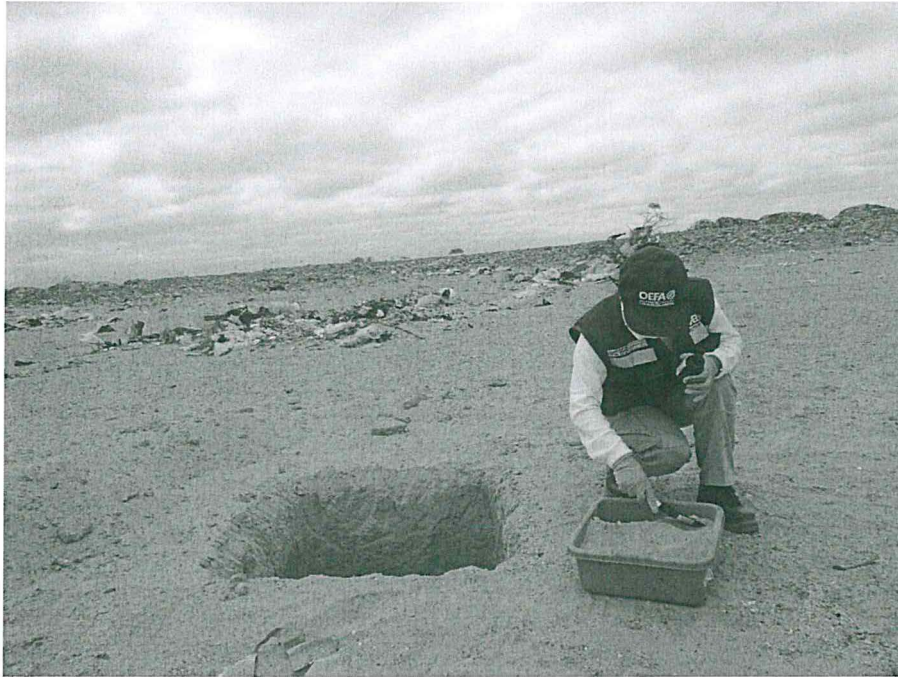
Fotografía 1. Punto de muestreo SU-01 BMP. Botadero de residuos sólidos de la municipalidad provincial de Paita. 28 de mayo de 2014.

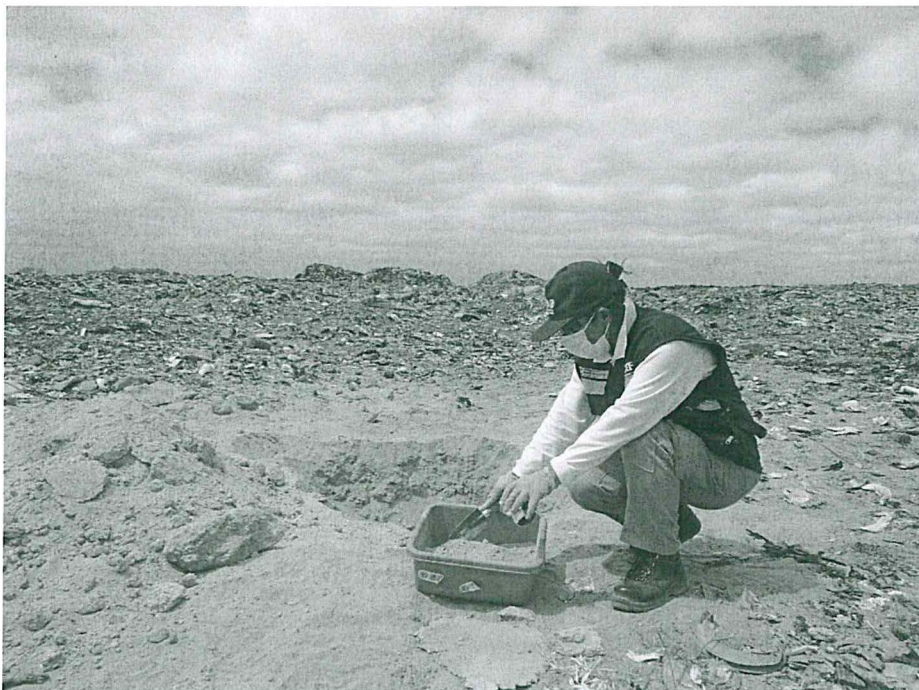
Fotografía 2. Punto de muestreo SU-02 BMP. Botadero de residuos sólidos de la municipalidad provincial de Paita. 28 de mayo de 2014.

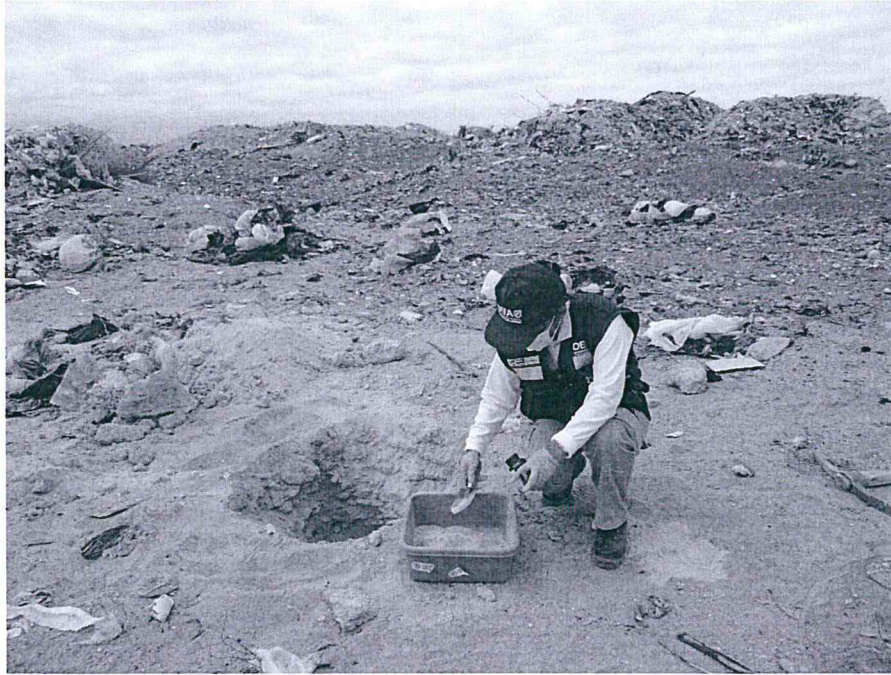
Fotografía 3. Punto de muestreo SU-03 BMP. Botadero de residuos sólidos de la municipalidad provincial de Paita. 28 de mayo de 2014.

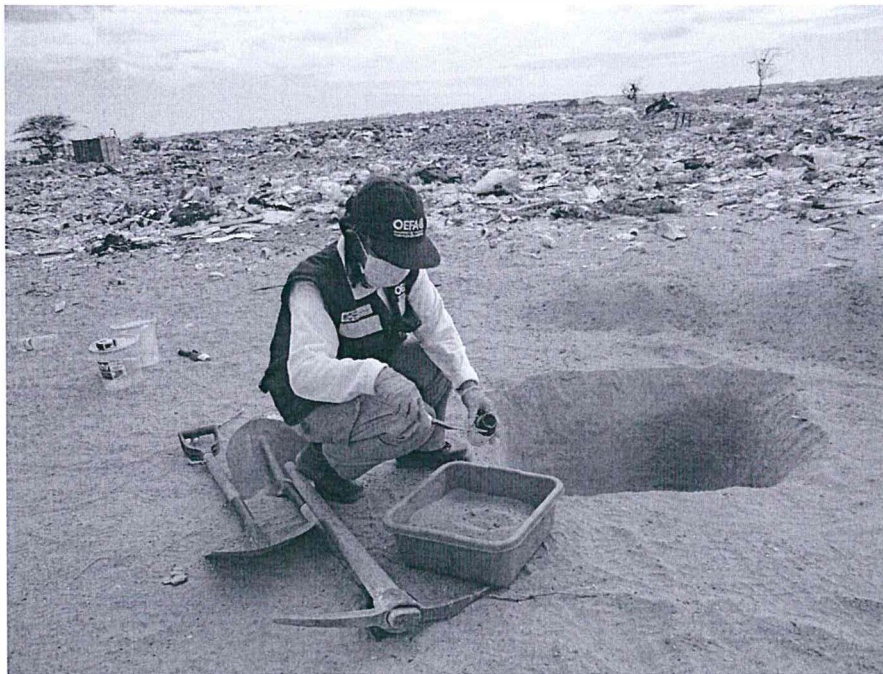
Fotografía 4. Punto de muestreo SU-04 BMP. Botadero de residuos sólidos de la municipalidad provincial de Paita. 28 de mayo de 2014.

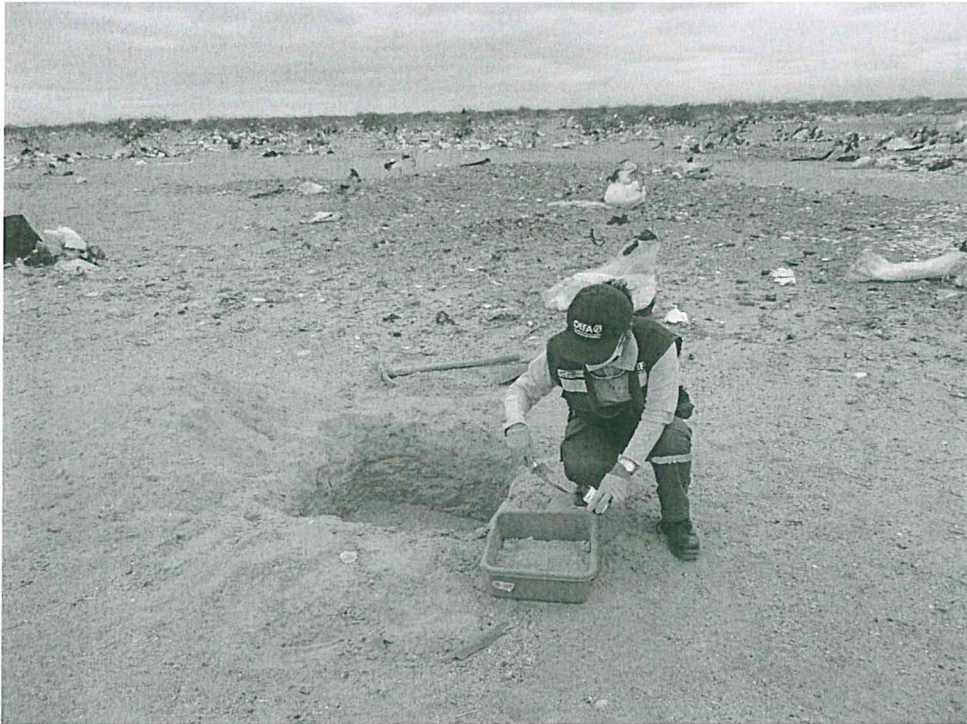
Fotografía 5. Punto de muestreo SU-05 BMP. Botadero de residuos sólidos de la municipalidad provincial de Paita. 29 de mayo de 2014.

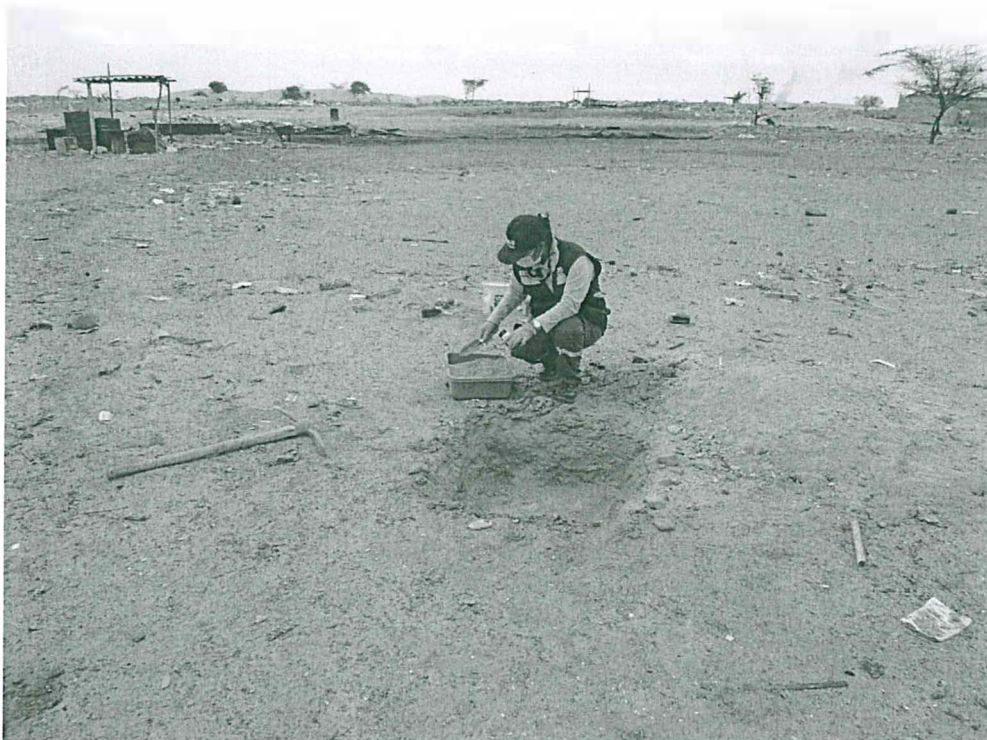
Fotografía 6. Punto de muestreo SU-06 BMP. Botadero de residuos sólidos de la municipalidad provincial de Paita. 29 de mayo de 2014.

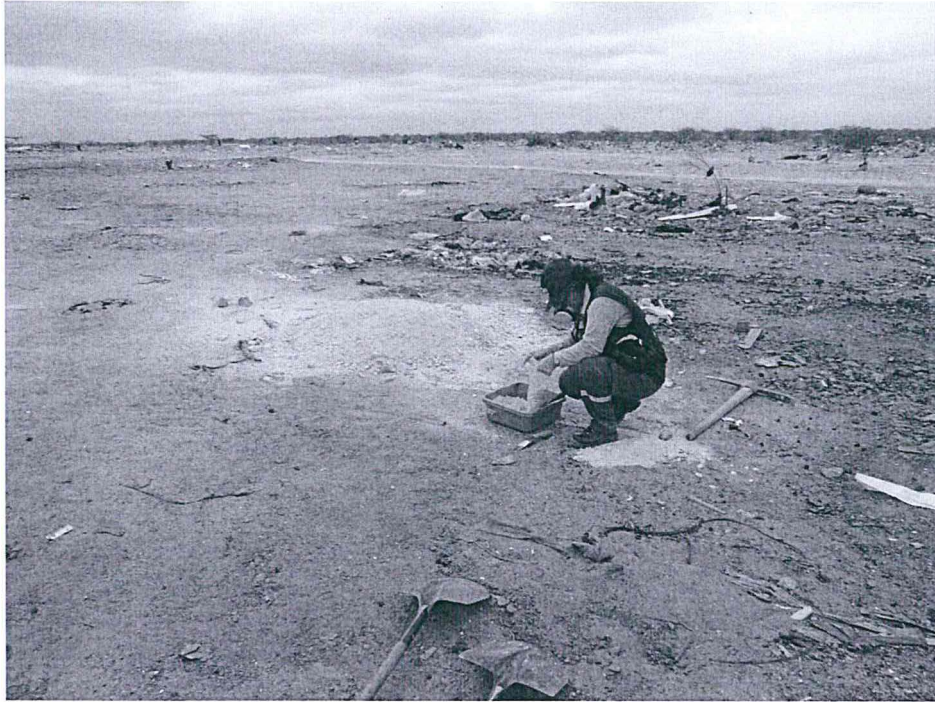
Fotografía 7. Punto de muestreo SU-07 BMP. Botadero de residuos sólidos de la municipalidad provincial de Paita. 29 de mayo de 2014.

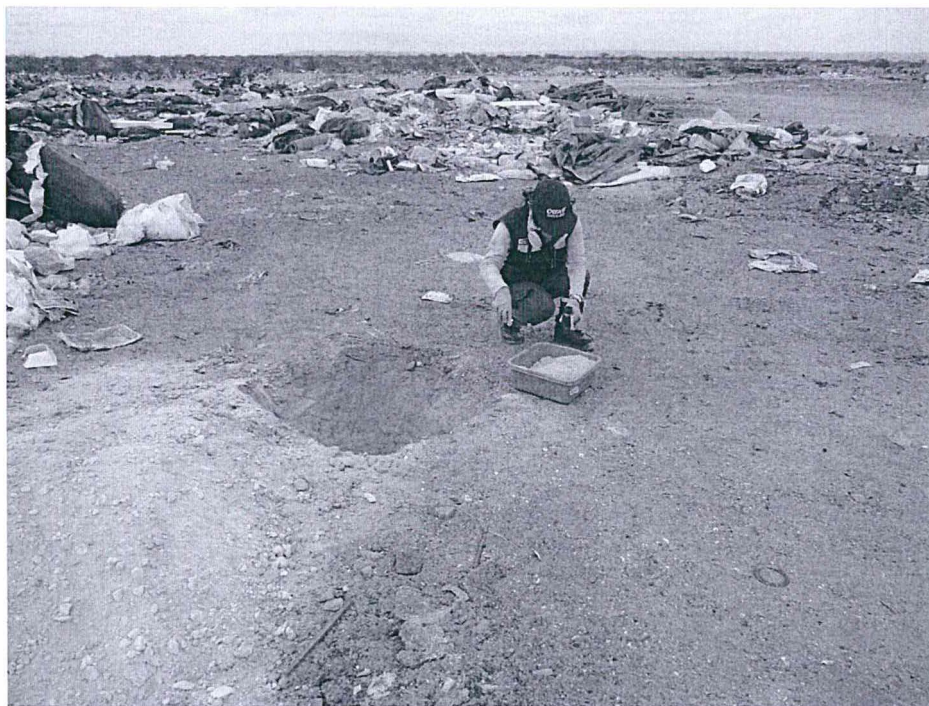
Fotografía 8. Punto de muestreo SU-07 BMP. Botadero de residuos sólidos de la municipalidad provincial de Paita. 29 de mayo de 2014.
