INFORME N° 663 -2014-OEFA/DE-SDCA

ASUNTO : Reporte del Monitoreo en el marco de la Supervisión Regular a la empresa Trupal S.A de la provincia de Trujillo - departamento de La Libertad, llevado a cabo los días 25 y 26 de junio de 2014.

REPORTE DE MONITOREO AMBIENTAL EN APOYO A LAS SUPERVISIONES DEL OEFA

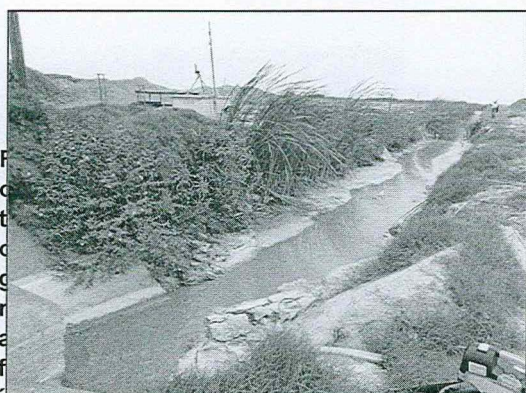
- Las aguas industriales o efluentes generados por el proceso de fabricación de papel procedentes fundamentalmente del hidropulper mediante canaleta (punto EP) y acequia (punto EPPU) convergen a la poza de bombeo, y de éste a la poza de almacenamiento destinado para riego agrícola (cañaverales), siendo drenado luego al mar mediante una canaleta o acequia. (Fotografías N° 2 y 3)

Fotografías N° 02 y 03. Lado izquierdo: Canaleta de flujo del agua residual industrial de color gris y con alta turbidez procedente del hidropulper de la planta Trupal, donde se ubicó el punto de muestreo EP. En el lado derecho, las muestras extraídas notándose el cambio de color de gris a amarillo.

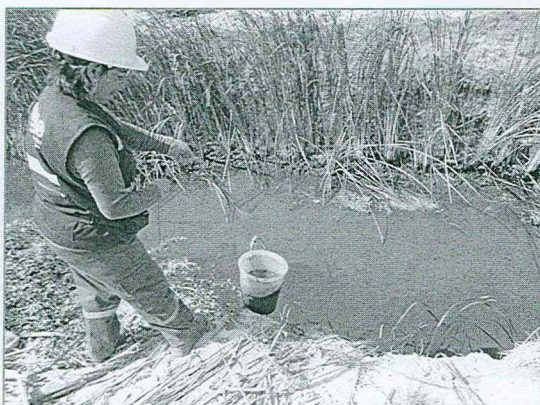
- En la poza de almacenamiento existe un proceso de sedimentación que termina colmatando la poza, dejando un material muy pastoso de color marrón oscuro. La empresa no cuenta con planta de tratamiento para sus aguas residuales industriales o efluentes industriales generados (Fotografía N° 04 al 08).

Fotografía N° 04 y 05. En el lado izquierdo: Extracción de muestras del agua residual industrial procedente de proceso de lavado del bagazo de la planta Trupal, donde se ubicó el punto de muestreo EPPU. Se observa el color del agua residual de color marrón de aspecto muy turbio. En el lado derecho, las muestras extraídas denota el color de marrón turbio.

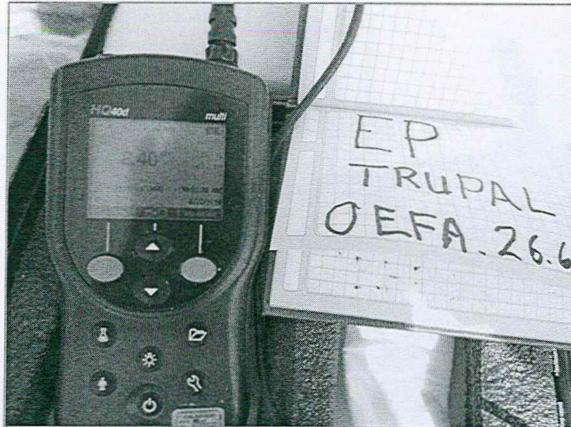
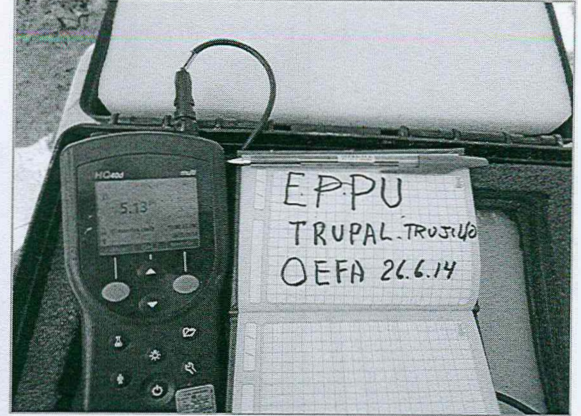
Fotografía N° 06 y 07. El agua residual en el punto EP registró un pH de 8.40 (lado izquierdo). En el lado derecho del punto EPPU que registró un valor de 5.11. 26 de junio 2014.

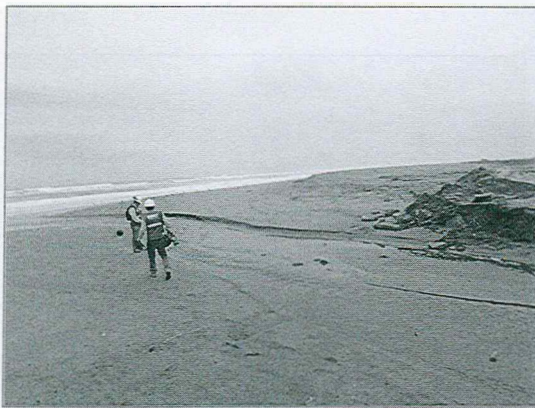
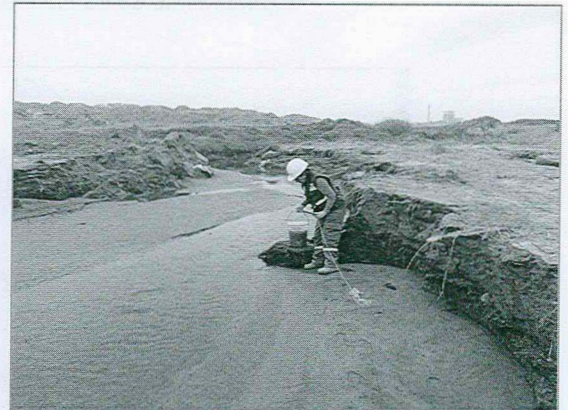
Fotografía N° 08 y 09. El agua residual, luego del reuso agrícola y drenaje final descarga en el mar, tomándose las muestras antes de su descarga y denominándose como M3. 25 de junio 2014.

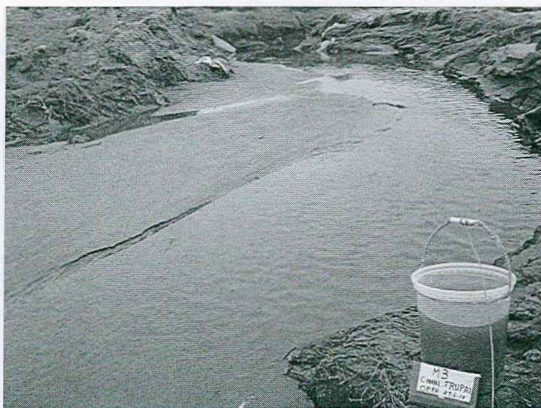
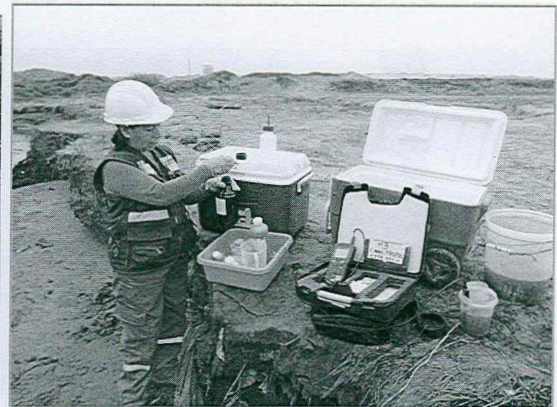
Fotografía N° 10 y 11. Lado izquierdo: El agua residual (punto M3), mantienen el color marrón encontrado en el punto EPPU. Lado derecho: Colecta de muestras para envío al laboratorio. 25 de junio 2014.

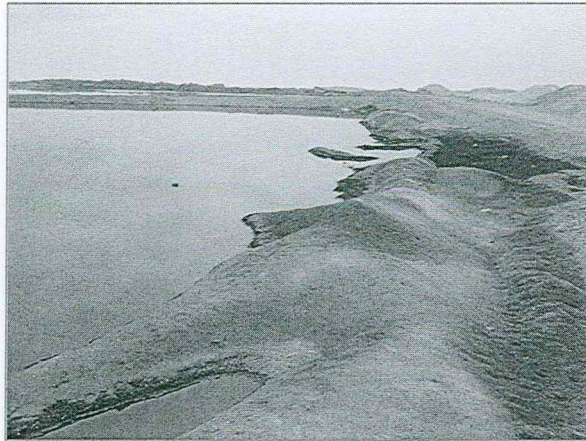
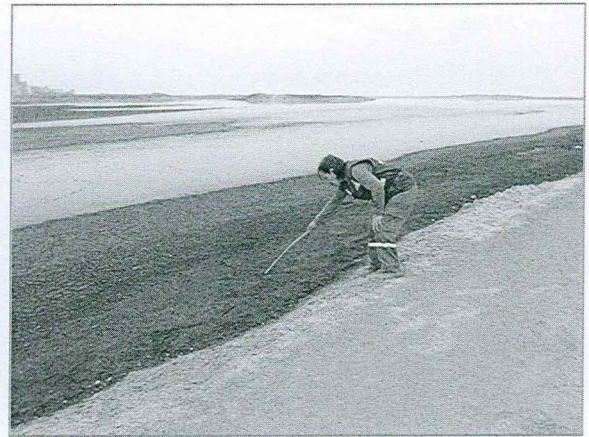
Fotografía N° 12 y 13. El agua residual generado por el proceso de la fabricación, se bombea al la poza de almacenamiento para uso agrícola. 25 de junio 2014 (lado izquierdo). El material colmatado es de aspecto marrón oscuro de aspecto fino.
