INFORME N° 444-2014-OEFA/DE-SDCA

ASUNTO : Reporte de Monitoreo Ambiental en el Marco de la Supervisión Regular al Centro Papelero S.A.C – Planta Huachipa 8 de la Empresa Papelera Trupal S.A., llevado a cabo el día 24 de junio de 2014, ubicado en el distrito Lurigancho, provincia de Lima, región de Lima.

FICHA EFLUENTE

REPORTE DE MONITOREO AMBIENTAL EN APOYO A LAS SUPERVISIONES DEL OEFA

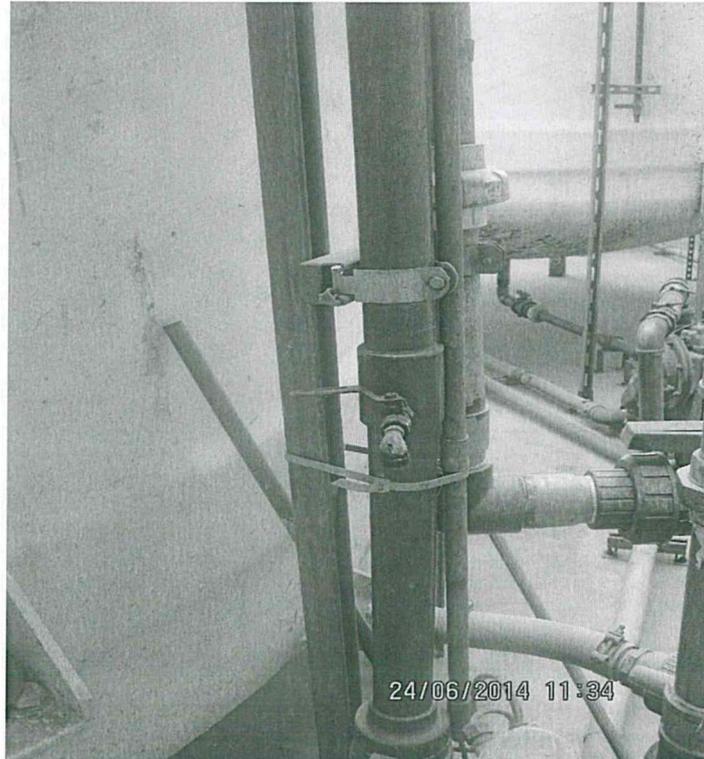
Fotografía N° 1: Ubicación del punto de Monitoreo establecido en la Planta Huachipa 8 de la Empresa Papelera Trupal S.A. (EF-1) para Efluentes.

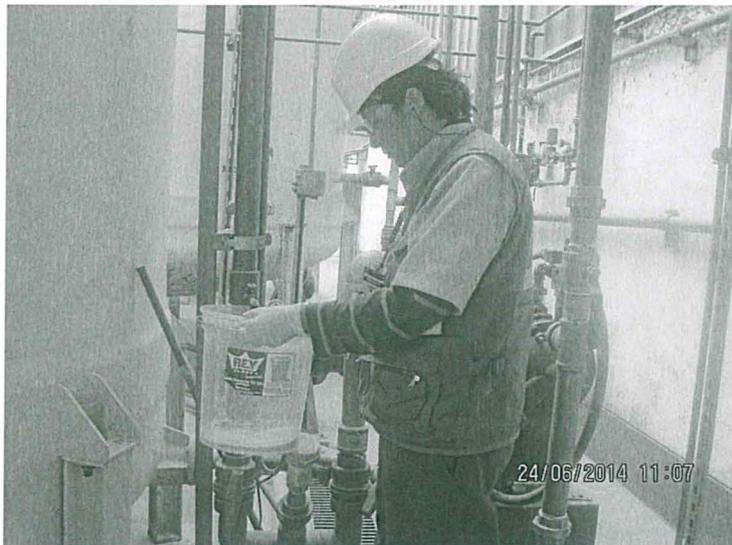
Fotografía N° 2: Toma de la muestra de efluente en el punto de Monitoreo (EF-1) establecido en la Planta Huachipa 8 de la Empresa Papelera Trupal S.A.

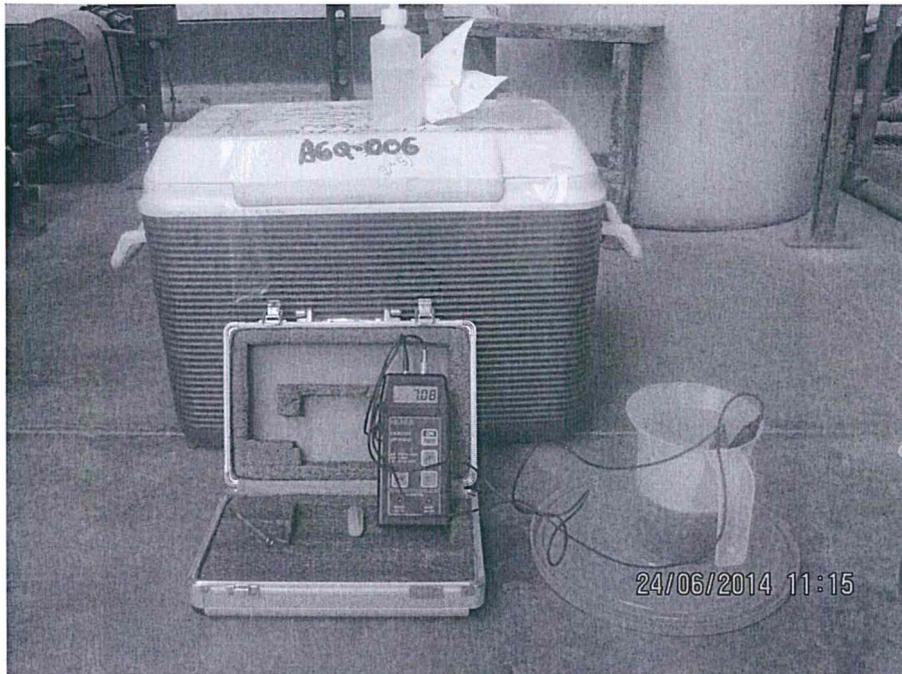
Equipo empleado			Medidor de pH y Temperatura de Indicación Digital			
Código punto muestreo	Fecha	Hora	T (°C)	pH	OD (mg/L)	C.E. (µS/cm)
EF-1	24/06/2014	11:00	22.9	7.02	---	---

Fotografía N° 3: Toma de la temperatura y pH de la muestra de Efluente (Agua Residual). Punto de Monitoreo (EF-1).

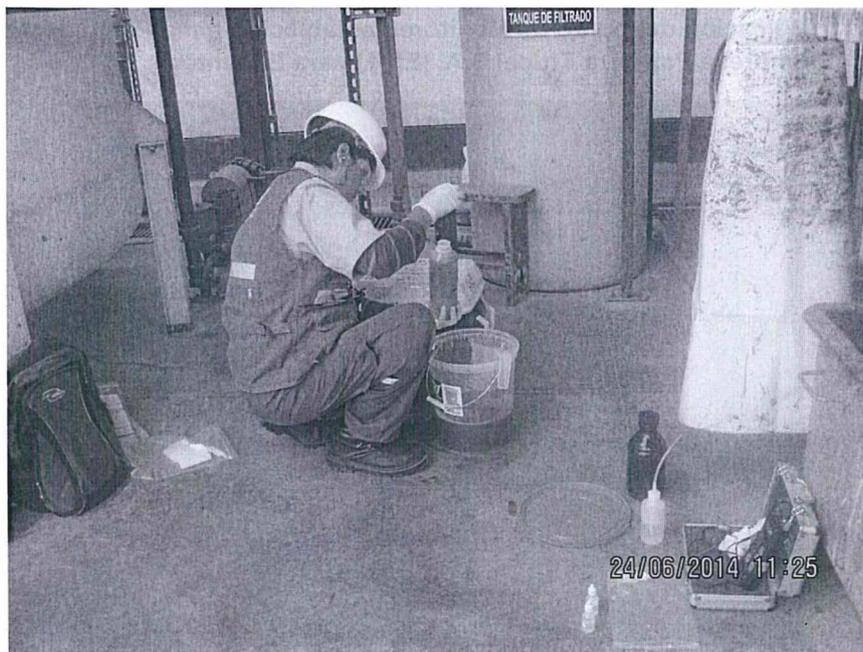
Fotografía N° 4: Toma de la muestra para Demanda Bioquímica de Oxígeno (DBO₅) de la muestra del Efluente (Agua Residual). Punto de Monitoreo (EF-1).

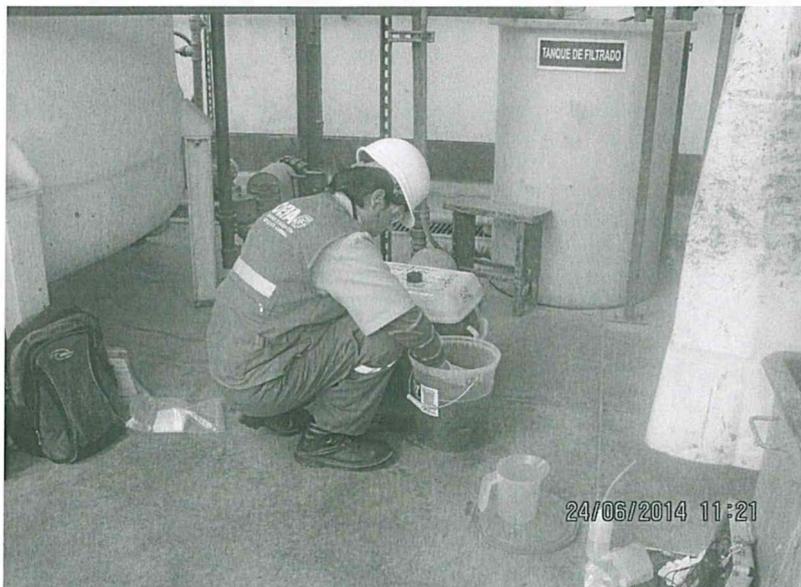
Fotografía N° 5: Toma de la muestra para Aceites y Grasas (A&G) de la muestra del Efluente (Agua Residual). Punto de Monitoreo (EF-1).

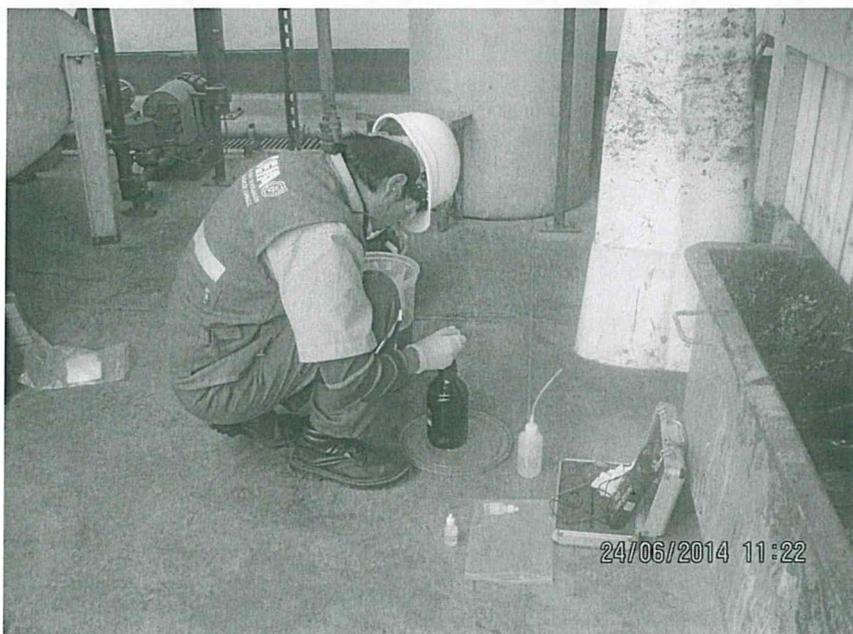
Fotografía N° 6: Aplicación del pereservante H_2SO_4 a la muestra para Aceites y Grasas (A&G).

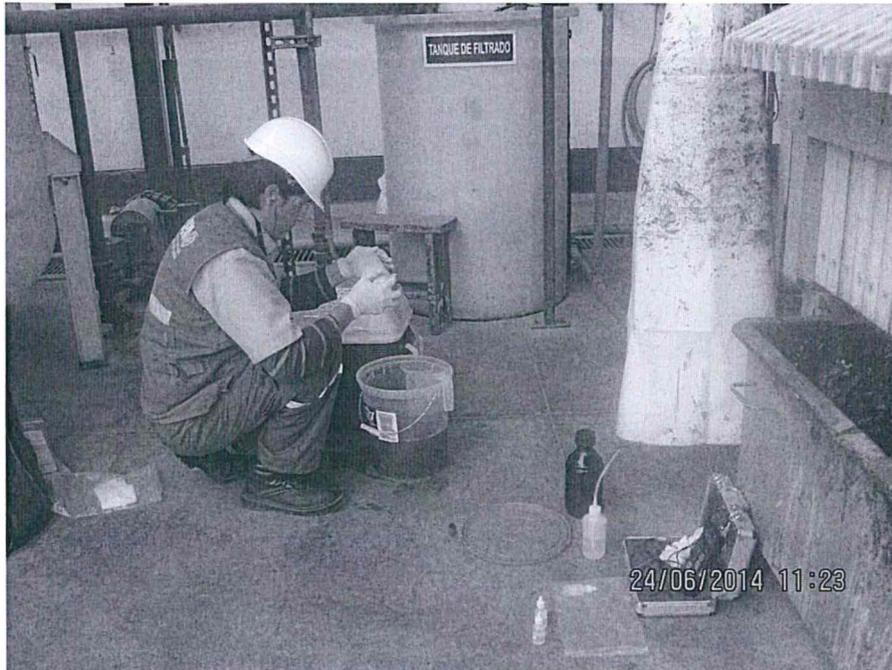
Fotografía N° 7: Toma de la muestra para Solidos Suspendedos Totales (SST) de la muestra del Efluente (Agua Residual). Punto de Monitoreo (EF-1).

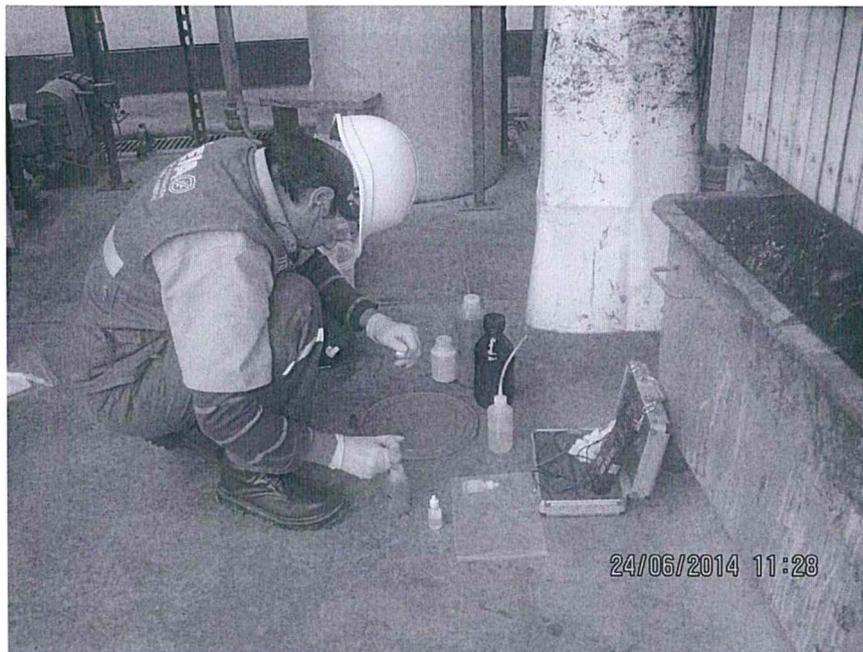
Fotografía N° 8: Aplicación del peresavante H_2SO_4 a la muestra para Demanda Química de Oxígeno (DQO).

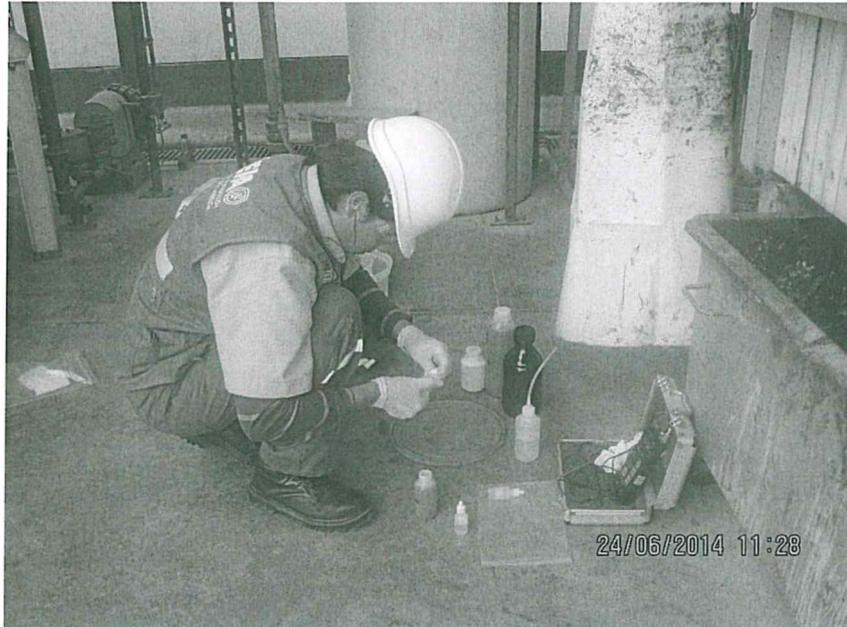
Fotografía N° 9: Aplicación del perseverante Acetato de Zinc y NaOH a la muestra para Sulfuros.

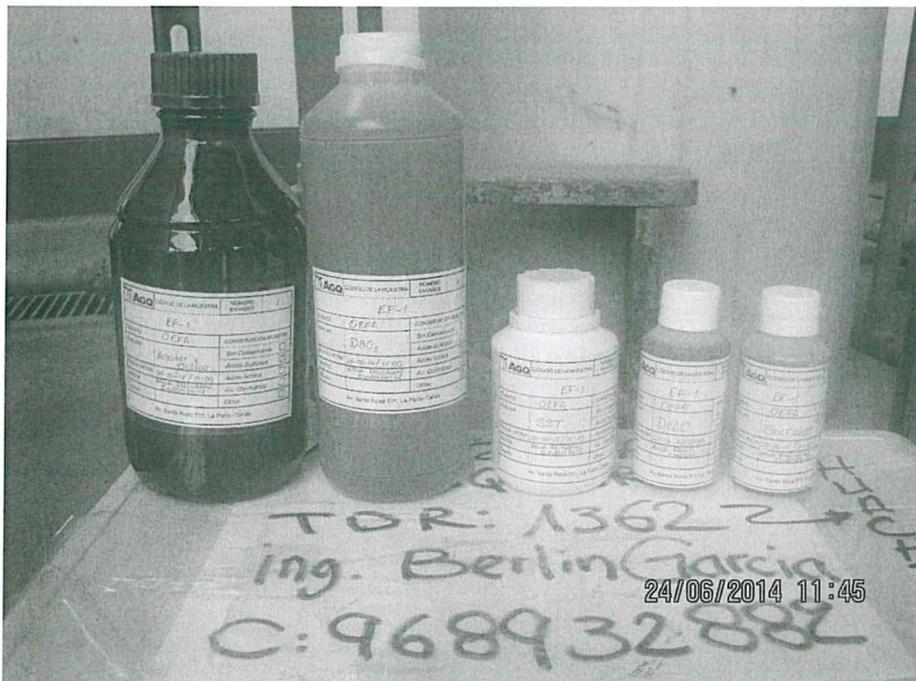
Fotografía N° 10: Rotulado y embalado de las muestras de Efluente.
