**INFORME N° 611 -2014-OEFA/DE-SDCA**

ASUNTO : Reporte del Monitoreo Ambiental en el Marco de la Supervisión Regular al proyecto de construcción de la Central Hidroeléctrica de Cheves, ubicado en el distrito de Pachangara, provincia de Oyon, departamento de Lima, realizado el 06 de mayo de 2014.

REPORTE DE MONITOREO AMBIENTAL EN APOYO A LAS SUPERVISIONES DEL OEFA

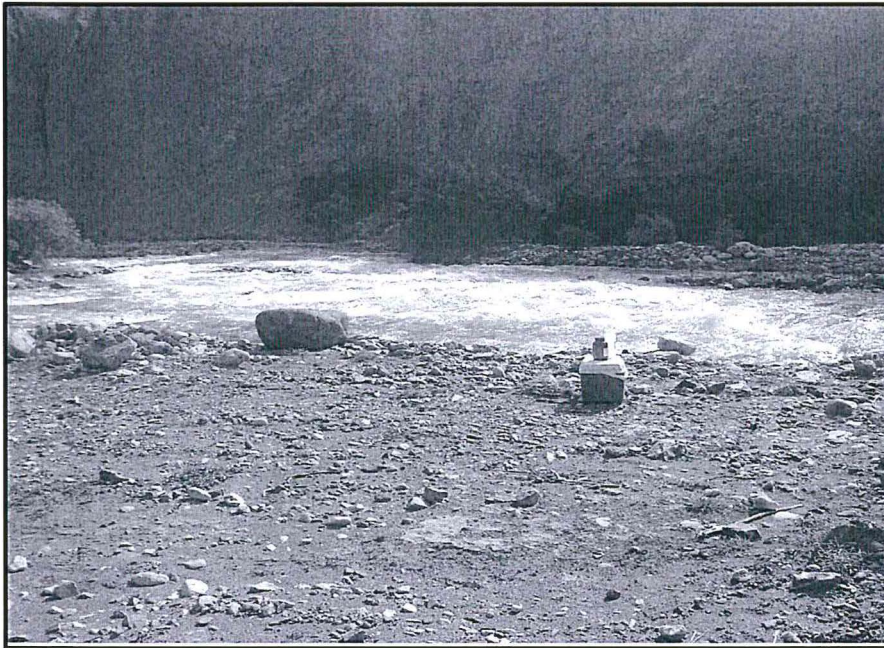
Fotografía N°2: Muestreo de agua de superficial – en río Checras (M-2 CH) punto aguas abajo de vertimiento de efluente de proceso.

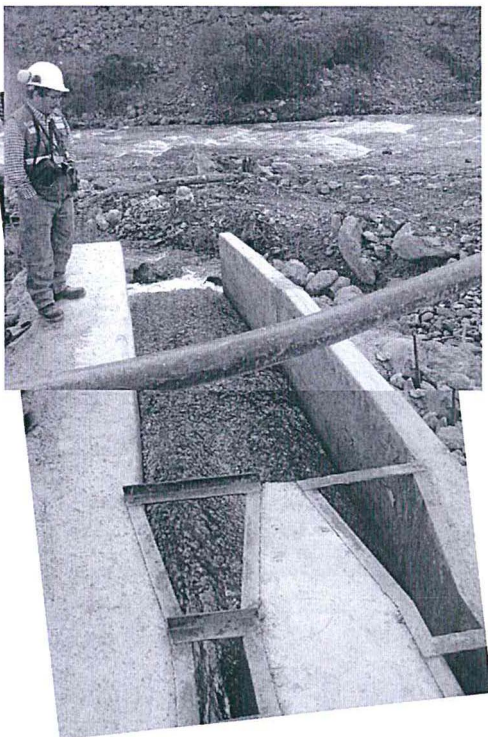
Fotografía N°3: Muestreo de efluente de proceso vertido al río Checras (M-1 CH)
