INFORME N° 383-2014-OEFA/DE-SDCA

ASUNTO : Reporte del Monitoreo Ambiental en el Marco de la Supervisión Regular, en la empresa Industrial Papelera Atlas S.A., llevado a cabo el 07 de marzo de 2014.

REPORTE DE MONITOREO AMBIENTAL EN APOYO A LAS SUPERVISIONES DEL OEFA

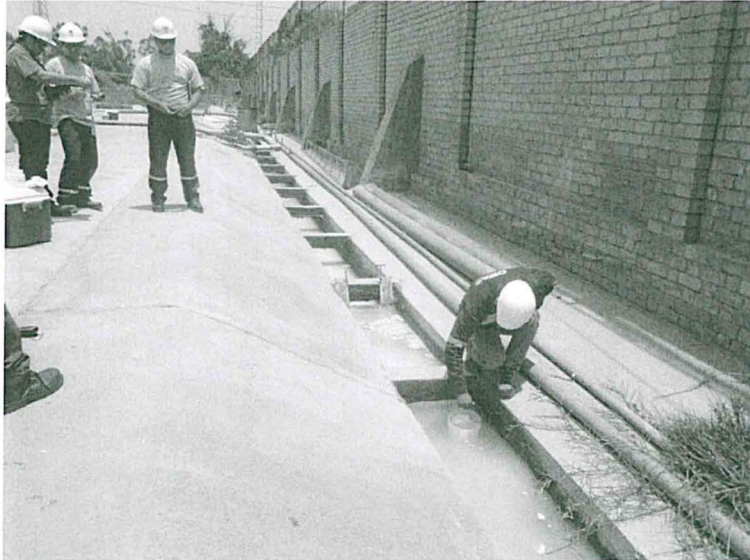
PUNTO DE MONITOREO	COORDENADAS UTM WGS 84 (ZONA 18M)	
EF-01	301585	8674178

Fotografía N° 1. Área de monitoreo de agua residual industrial de la planta papelera antes de ingresar al sistema de tratamiento (afluente)

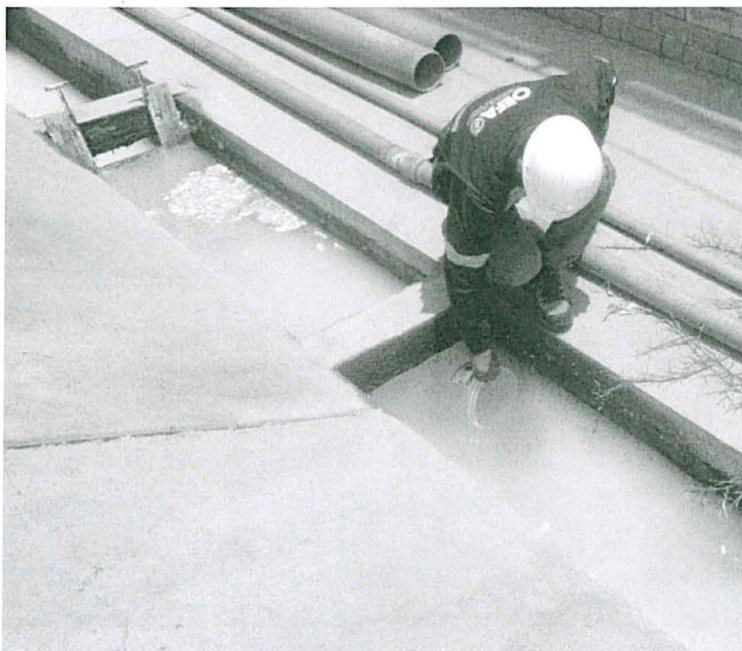
Fotografía N° 2. Punto de monitoreo donde se tomó muestra de agua

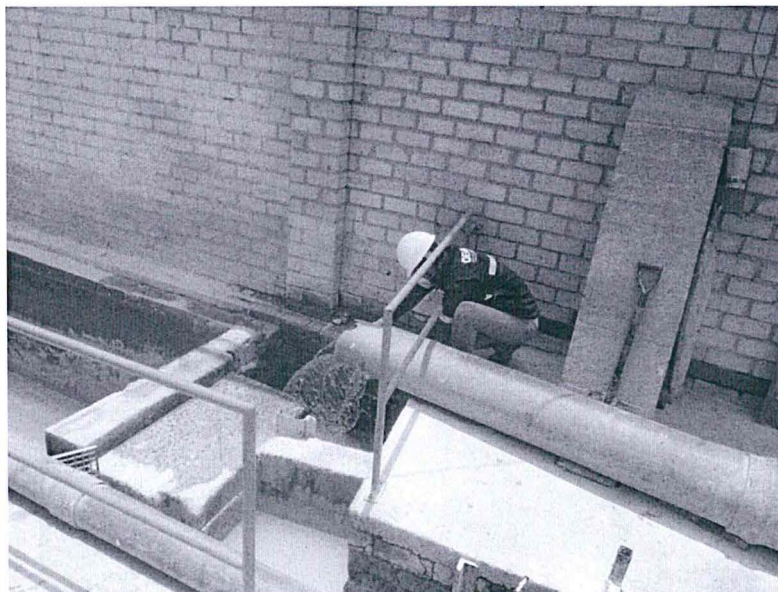
Fotografía N° 4. Punto de monitoreo donde se tomó muestra del efluente antes de la descarga al cuerpo receptor (Río Rímac)

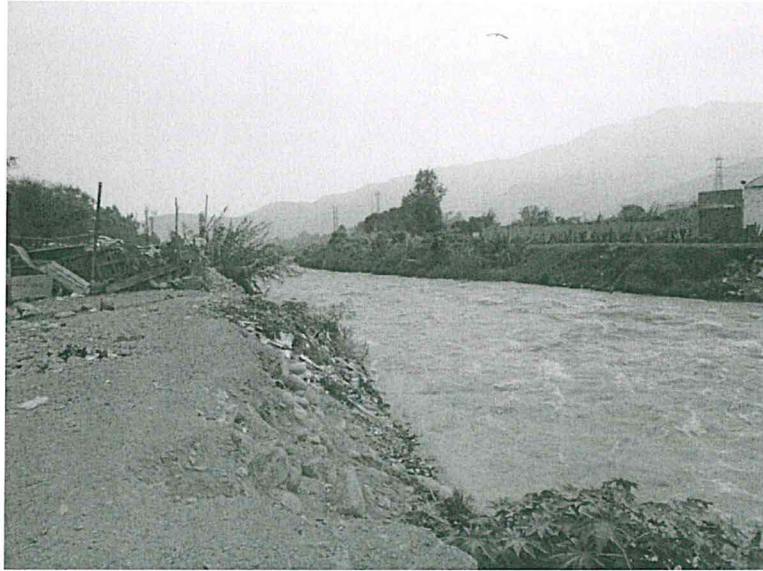
PUNTO DE MONITOREO	COORDENADAS UTM WGS 84 (ZONA 18M)	
L-01	301763	8674316

Fotografía N° 5. Área del punto de monitoreo a 50 m aguas arriba de la descarga del efluente al cuerpo receptor (Río Rimac)

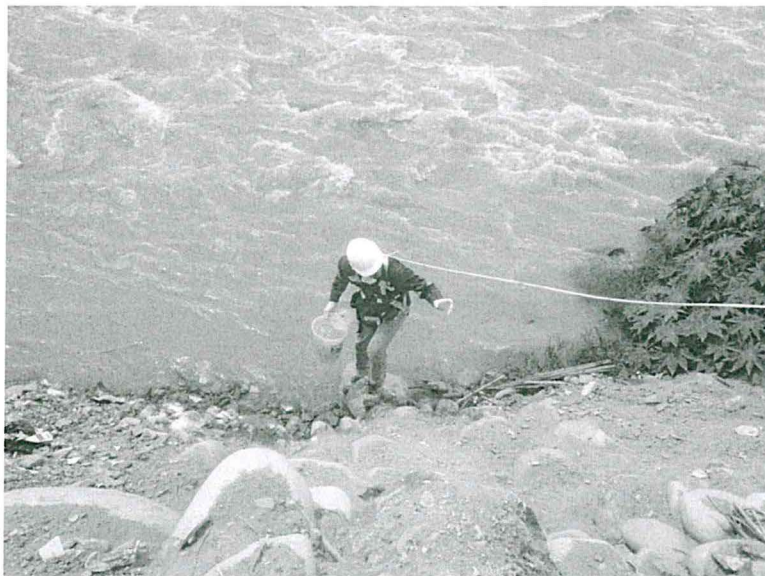
Fotografía N° 6. Punto de monitoreo donde se tomó muestra de agua superficial

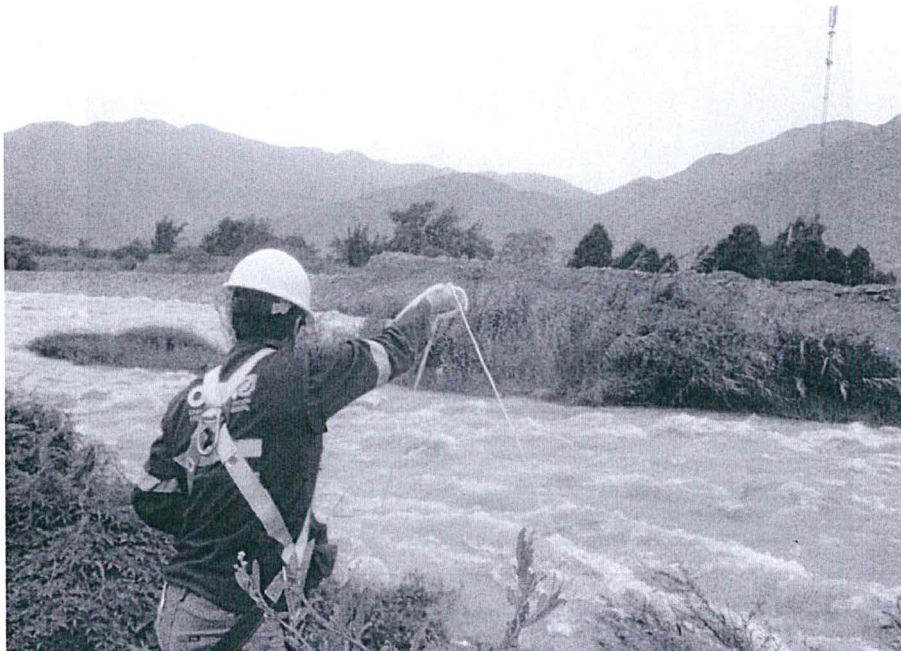
PUNTO DE MONITOREO	COORDENADAS UTM WGS 84 (ZONA 18M)	
L-08	301305	8674152

Fotografía N° 7. Punto de monitoreo donde se tomó una muestra de agua superficial a 50 m aguas debajo de la descarga del efluente al cuerpo receptor (Río Rimac)
