UNIVERSIDAD TÉCNICA DE COTOPAXI

PROYECTO DE INVESTIGACIÓN

**“DIAGNÓSTICO DE LA CALIDAD DE SUELO EN ZONAS
DEGRADADAS DEL PARQUE NACIONAL ANTISANA,
DETERMINANDO LA MEJOR TEGNOLOGÍA DE REMEDIACIÓN
DISPONIBLE, EN EL PERIÓDO 2021-2022”**

Agosto 2022

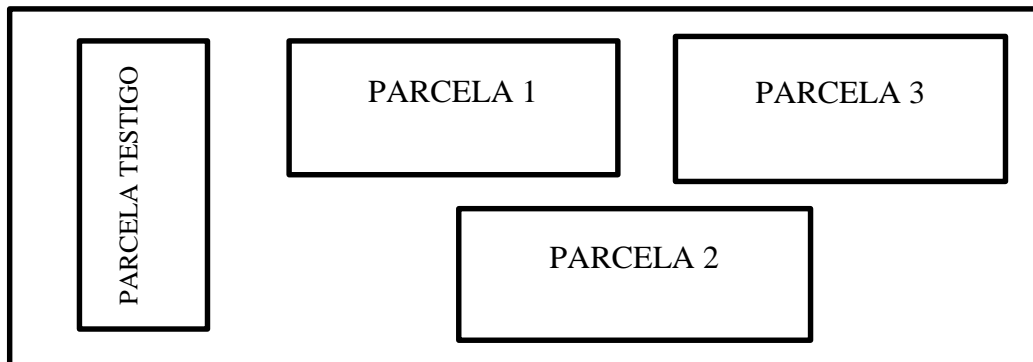
Figura 8 Croquis de las parcelas

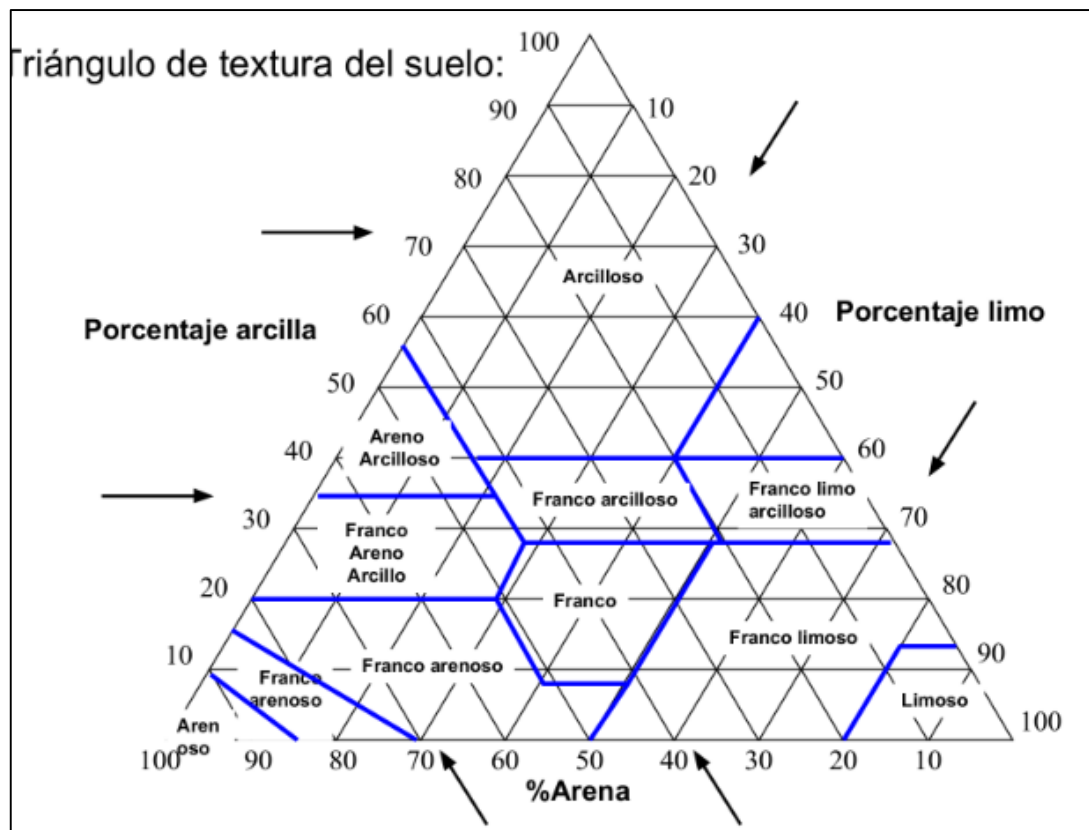
Figura 15 Triángulo de textura del suelo

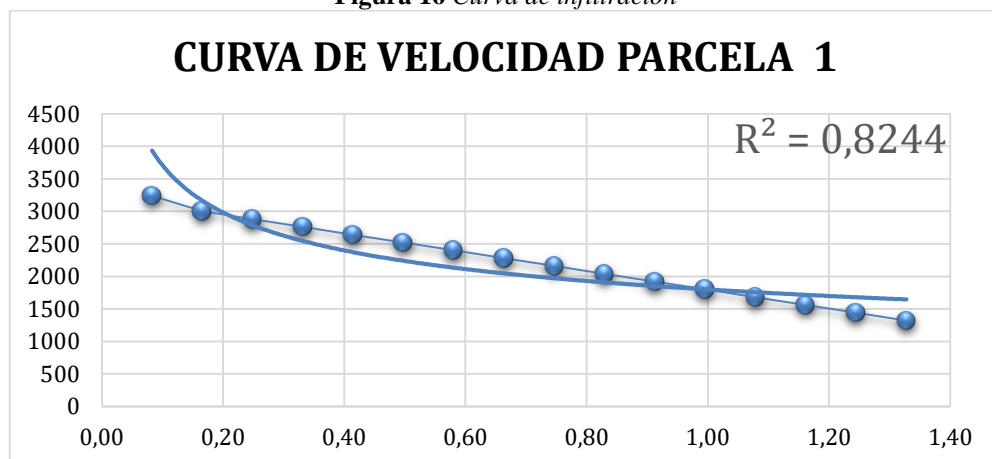
Figura 16 Curva de infiltración

Dentro de las parcelas se realizó la prueba de infiltración del agua en la superficie de la tierra por el método de Porchet, también es conocido como método o ensayo de nivel constante, mide la velocidad con la que el agua es infiltrada en un agujero. Al alcanzar la saturación del

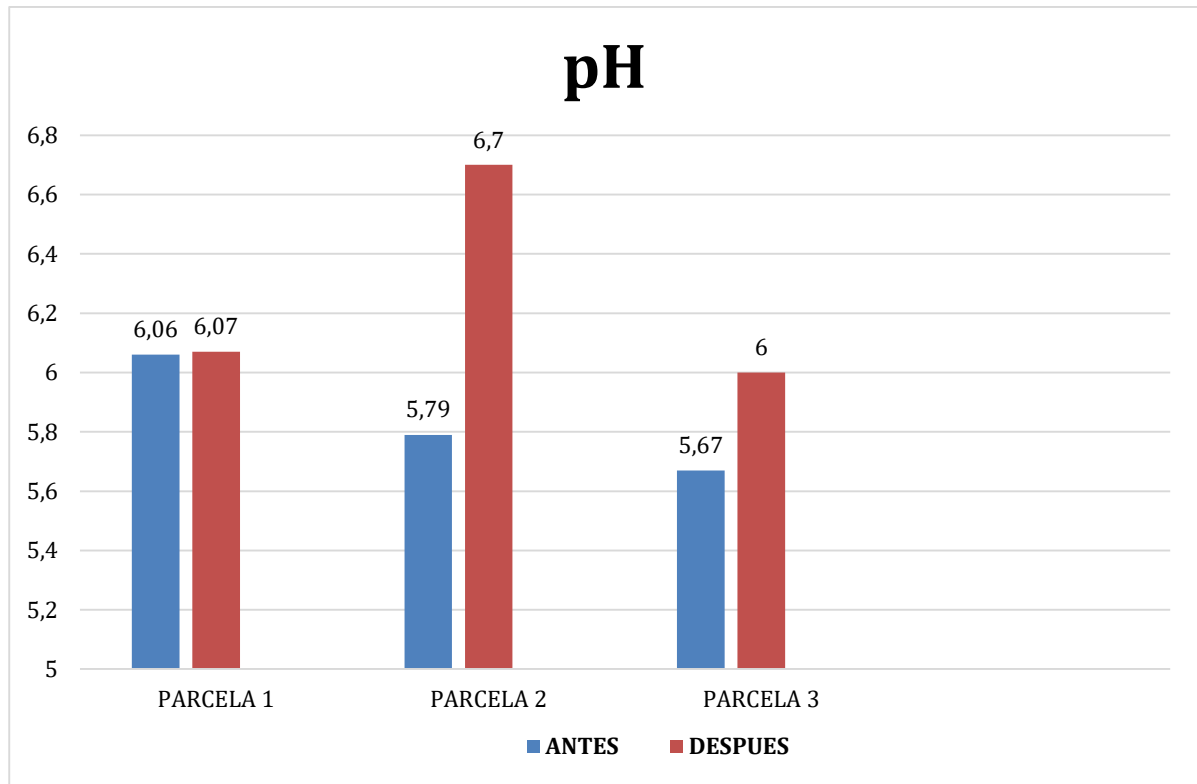
Figura 19 Valores de pH de las parcelas en estudio

El pH en las parcelas número 1, 2 y 3 dieron como resultados después de la aplicación del tratamiento de remediación un pH de 6,07 en la parcela 1 lo que indica que sigue siendo un suelo con un pH moderadamente ácido, en la parcela 2 con un pH de 6,7 esto indica que cambió su pH a neutro y en la parcela 3 con un pH de 6 lo que indica que siguen siendo un suelo con un pH moderadamente ácido.

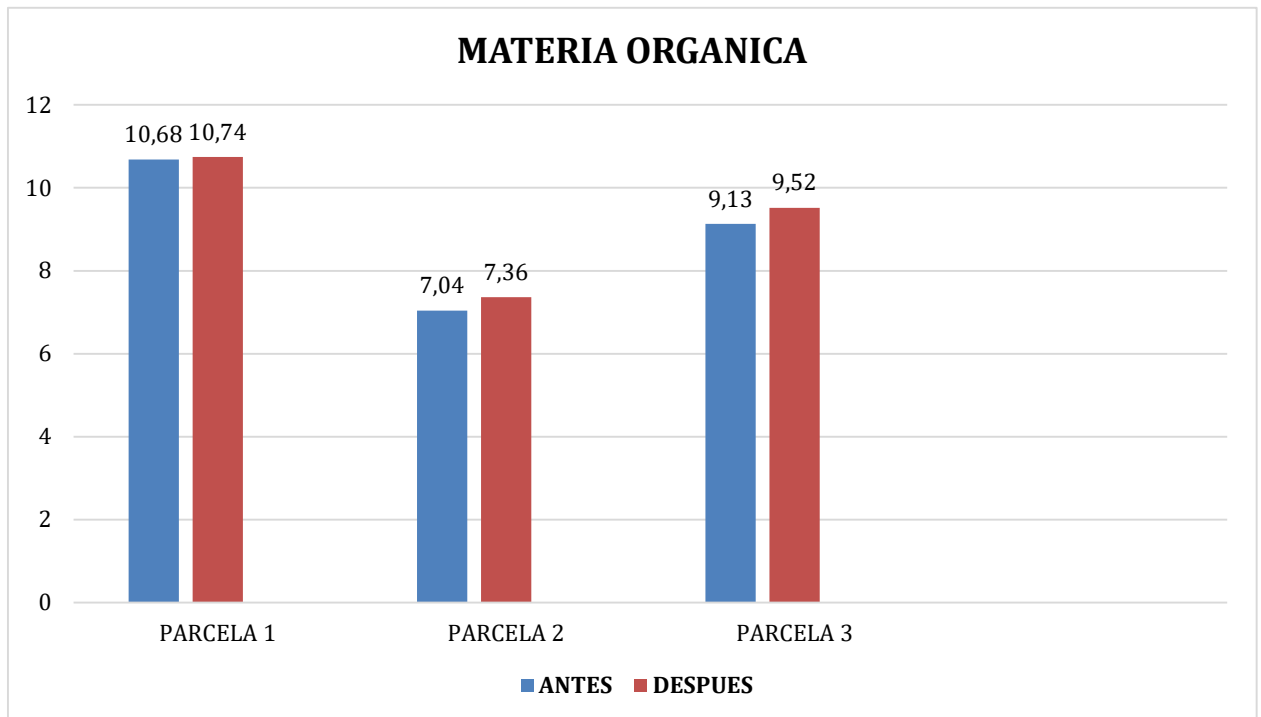
Figura 20 Valores de materia orgánica de las parcelas en estudio

La materia orgánica en las parcelas número 1, 2 y 3 dieron como resultados después de la aplicación del tratamiento de remediación un porcentaje de 10,74 en la parcela 1, en la parcela 2 un porcentaje de 7,36 y en la parcela 3 un porcentaje de 9,52 valores considerados por la norma oficial Mexicana NOM-021-RECNAT-2000, siguen siendo porcentajes de materia orgánica alta.

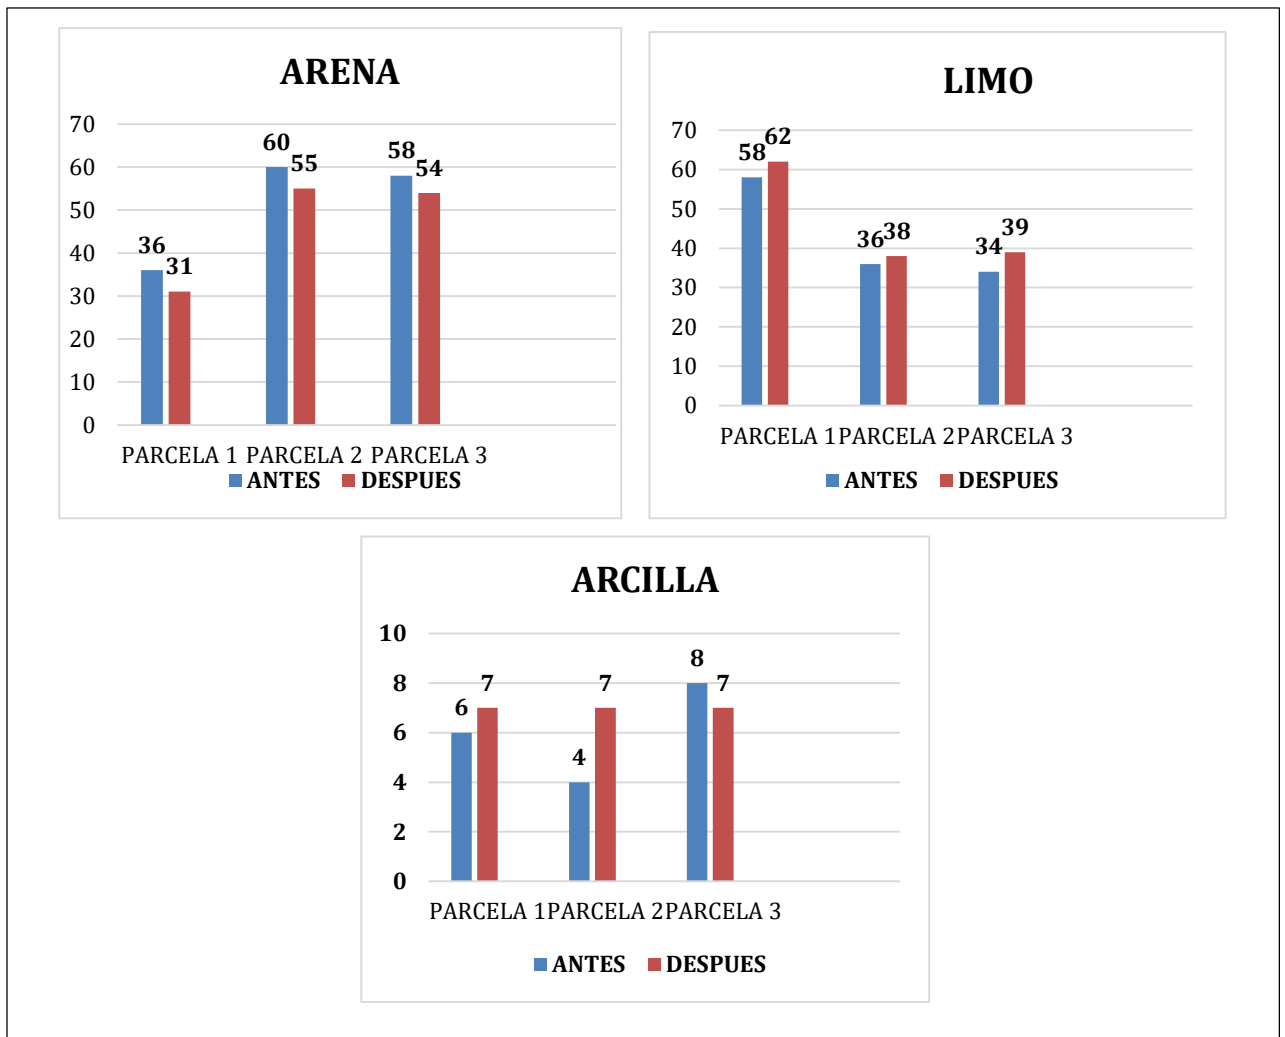
Figura 24 Valores textura de las parcelas en estudio

Las fracciones solidas de arena, limo y arcilla en las parcelas número 1, 2 y 3 después de la aplicación del tratamiento de remediación variaron sus resultados, pero se mantienen con su textura, en la parcela 1 sigue siendo franco limoso, en la parcela 2 es franco arenoso y en la parcela 3 es franco arenoso.

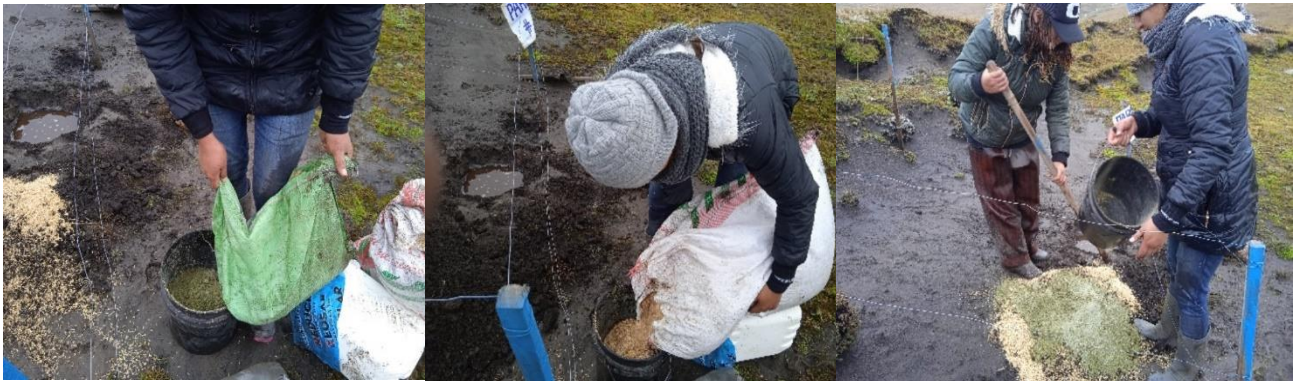
Anexo 5 Procedimiento de la mezcla de aditivos de la parcela 1

Se realizó en cada parcela una mezcla de zeolita y cascarilla de arroz, siendo aditivos que regulan y ayudan a reducir la lixiviación, mejoran la calidad del suelo y ayudan a mantener los nutrientes por más tiempo, corrigiendo así los suelos deteriorados.

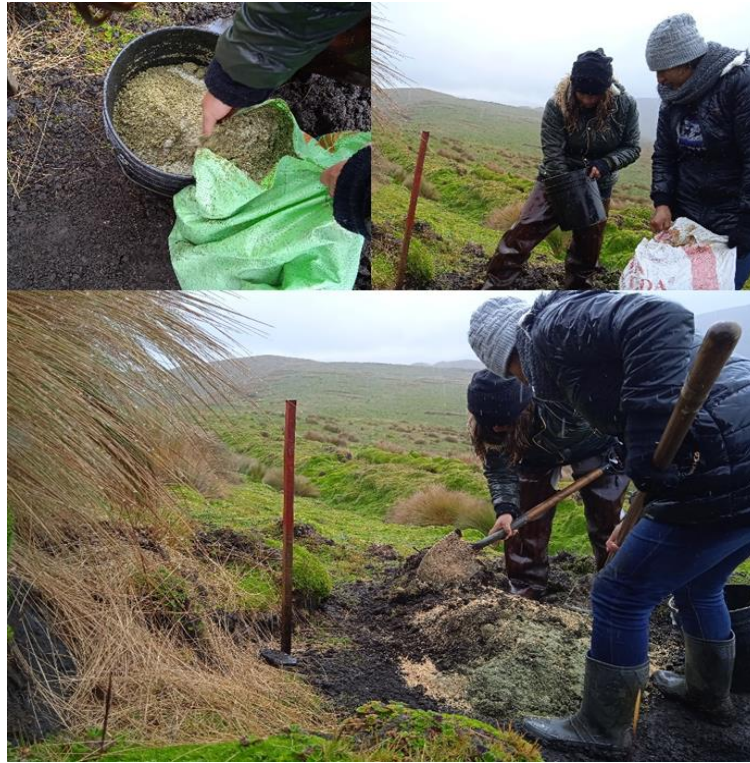
Anexo 6 Procedimiento de la mezcla de aditivos de la parcela 2

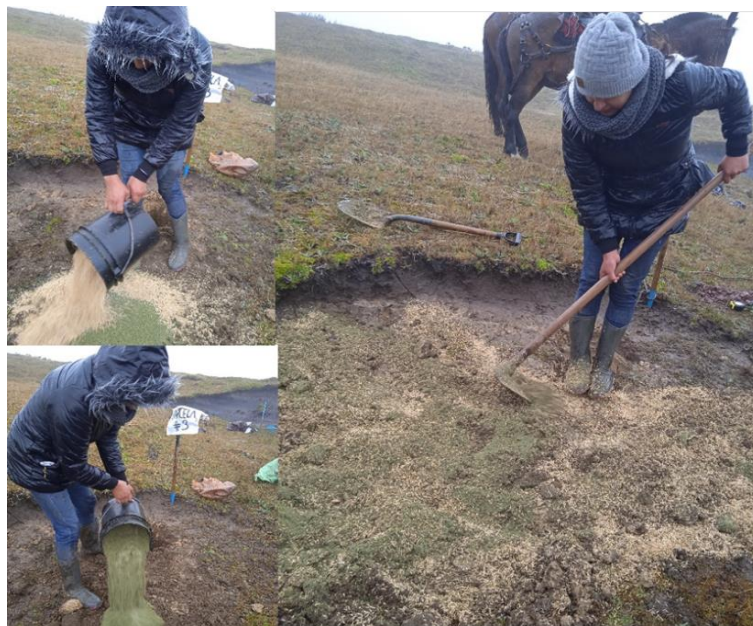
Anexo 7 Procedimiento de la mezcla de aditivos de la parcela 3

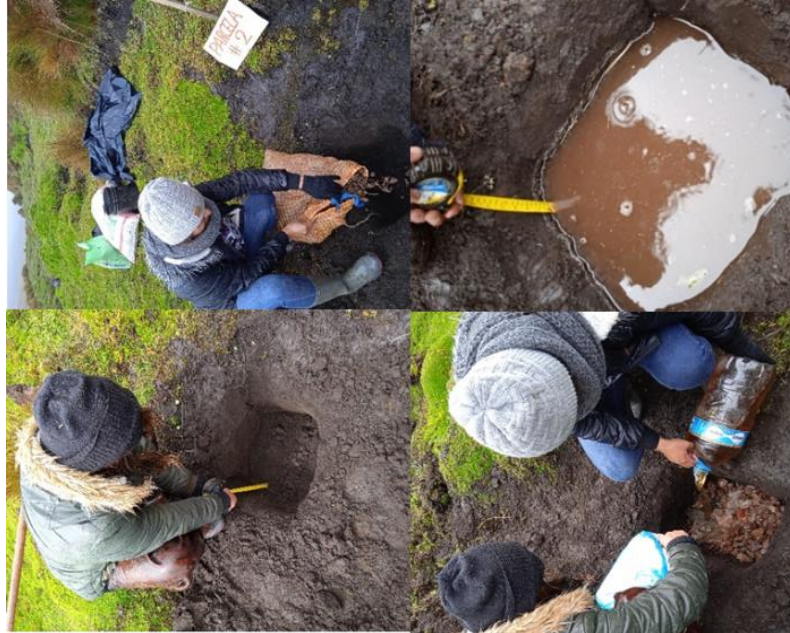
Anexo 12 Prueba de infiltración en la parcela 2

Dentro de las parcelas se realizó la prueba de infiltración del agua en la superficie de la tierra por el método de Porchet, también es conocido como método o ensayo de nivel constante, mide la velocidad con la que el agua es infiltrada en un agujero. Al alcanzar la saturación del terreno cercano al pozo, la velocidad de infiltración en el suelo será casi constante, bajo estas condiciones, pero con un consumo de agua mayor, tiene la ventaja de ser muy rápido y fácil de implementar; este método es el menos costoso.

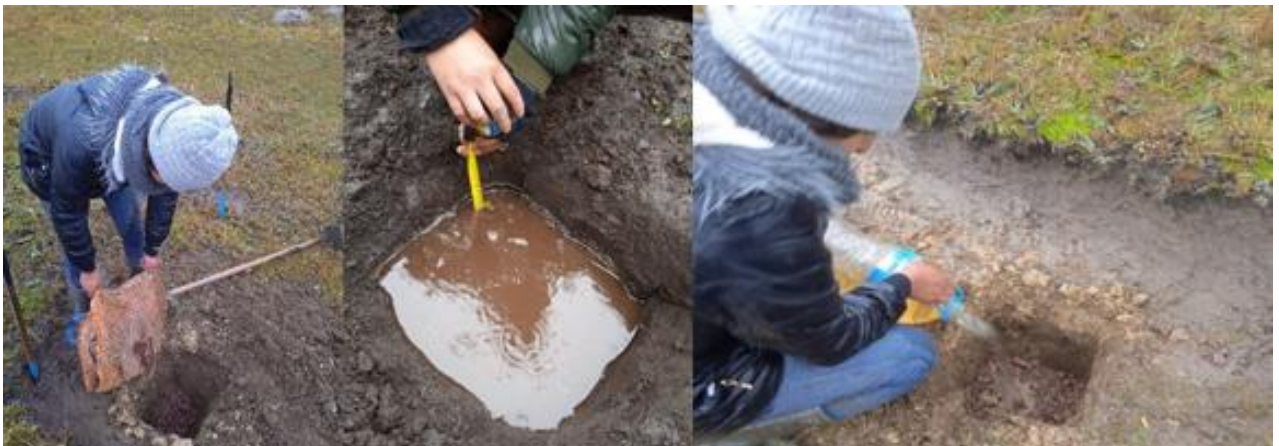
Anexo 13 Procedimiento prueba de infiltración
