## Precisiones sobre la arquitectura medieval aragonesa: la intervención del arquitecto Fernando Chueca Goitia en la iglesia de San Caprasio (Huesca, 1954-1958)

### La restauración de la iglesia de San Caprasio entre 1954 y 1958

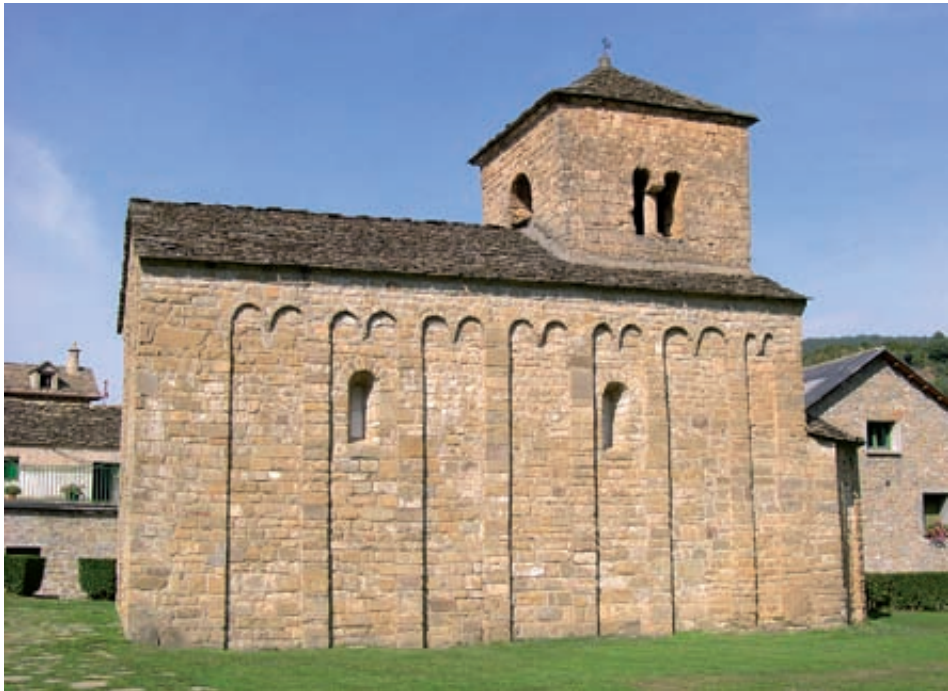
Fig. 1. San Caprasio, exterior, estado actual. Foto: Ascensión Hernández Martínez.

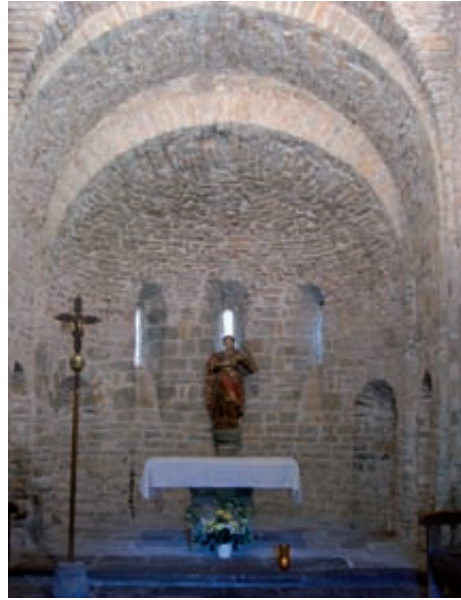
Fig. 2. *San Caprasio, interior, estado actual.*  
Foto: Ascensión Hernández Martínez.

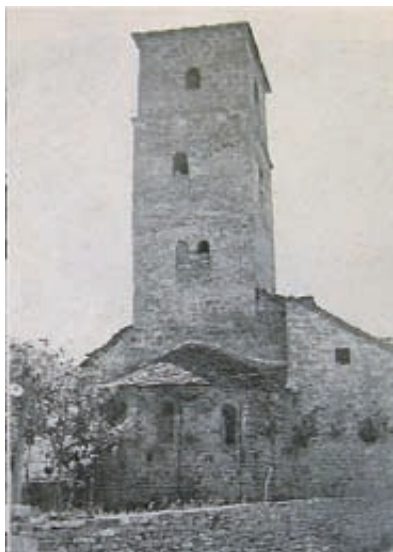
Fig. 3. San Caprasio, exterior, antes de la restauración de 1954. Imagen reproducida en el *Catálogo Monumental de España (Huesca)*, 1942.

Como evidencia una de las escasas imágenes del templo antes del inicio de las tareas de restauración en 1954, publicada en el *Catálogo Monumental de Huesca* que data de 1942, además de las construcciones añadidas que enmascaraban la característica decoración exterior de lesenas o bandas lombardas que la identifican hasta hoy, la torre campanario había sido recreada notablemente, añadiéndosele hasta dos tercios más de su probable altura original, lo que aumentaba el desequilibrio y la falta de armonía entre las diferentes partes de la construcción.

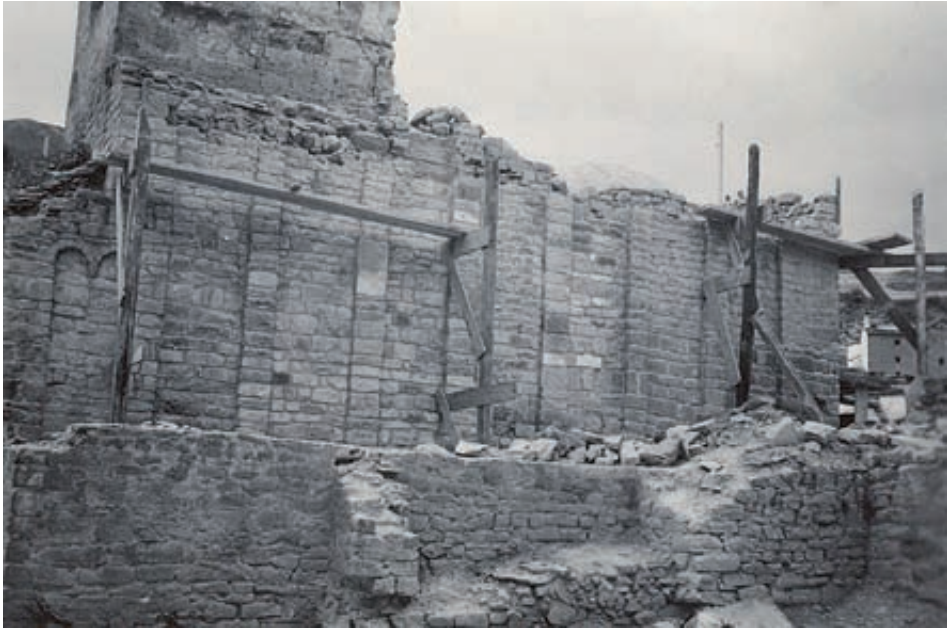
*Fig. 5. San Caprasio en el proceso de demolición de las naves y elementos añadidos en edad moderna. En el reverso aparece la fecha de la imagen: 14-1-1955. Archivo familiar empresa Tricás.*

La suma invertida, importante en una época en que las dificultades económicas eran extremas en todos los ámbitos de la vida y más aún en áreas secundarias como podía ser la conservación del patrimonio monumental, y la descripción de las obras incluidas en el pliego de condiciones ponen de manifiesto el alcance de la restauración que, según expresaba el propio arquitecto en la memoria del proyecto de 1954, consistía en *restituir a su estado antiguo el templo románico, derribando las edificaciones advenedizas*.<sup>26</sup> Consultada la documentación conservada, las actuaciones incluidas en el pliego de condiciones del proyecto en esta primera fase de la restauración consistían en: la demolición de fábrica de sillarejo en muros, naves laterales derecha e izquierda y abadía; la demolición de la bóveda de piedra en naves laterales; el desmontaje de la cubierta a base de lajas de piedra y armadura de madera en abadía, naves laterales e iglesia; el picado, rejuntado y taqueado de paramentos interiores en muros y bóvedas; la fábrica de sillarejo recibida con mortero de cemento en muros; la reparación de los muros de fachada de la iglesia, así como la restauración de los paramentos de la torre; la reconstrucción de la cubierta siguiendo el sistema de *triple tablero inclinado sobre muretes de medio pie de espesor de ladrillo hueco doble, el primero tomado con yeso y los otros dos con mortero de cemento en cubierta de la iglesia (...) muretes de ladrillo hueco doble, de medio pie de espesor recibido con mortero de cemento para apoyo de tablero de cubierta, solera de hormigón en masa, pavimento de losas de piedra sentado con mortero de cemento sobre solera de hormigón, cubierta a base de lajas de piedra empleando materiales existentes recibida con cemento pobre* y la reparación de la cubierta de la torre. Es decir, una operación de gran calado en todo el edificio en la que aparecen elementos comunes a otras intervenciones realizadas por el arquitecto como es la sustitución de cubiertas. Esta práctica fue algo habitual en restauraciones de la época como evidencia la intervención de Chueca, por ejemplo, en la iglesia de San Félix de Torralba de Ribota (Zaragoza, 1953) cuando debido a motivos de seguridad se sustituyeron las viejas estructuras de cubierta realizadas con cerchas y vigas de madera por un nuevo sistema de bóvedas tabicadas de ladrillo y cemento.

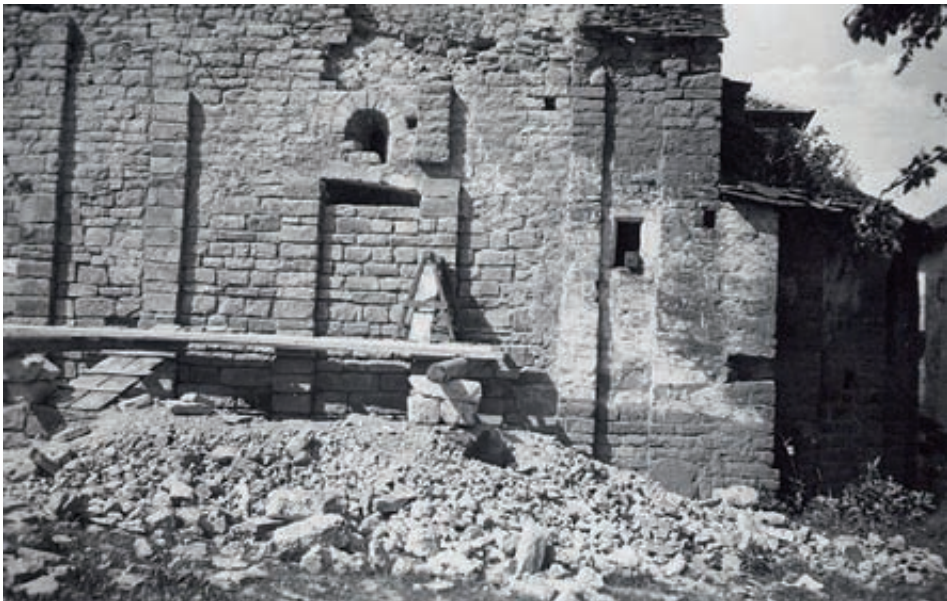
*Fig. 6. San Caprasio en el proceso de demolición de las naves y elementos añadidos en edad moderna. 1955. Archivo familiar empresa Tricás.*

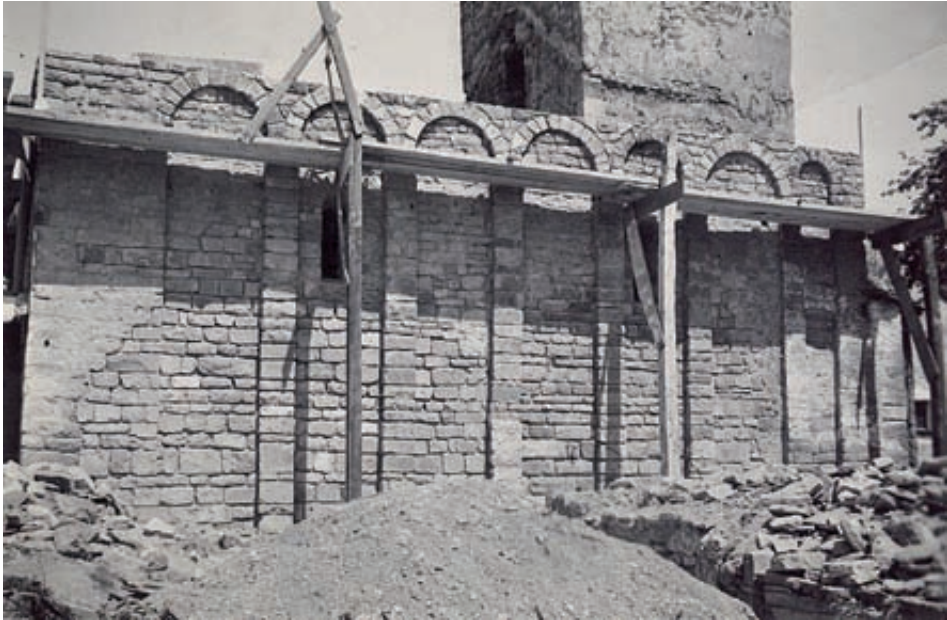
*Fig. 7. Primera propuesta para el remate de los muros. En el reverso de la foto se indica a mano «No se aprobó». Archivo familiar empresa Tricás.*

Esta solución, a pesar de haber sido construida, fue finalmente desmontada, de hecho en el reverso de la foto aparece una frase anónima indicando *No se aprobó* lo cual nos lleva a pensar (y es una hipótesis que debemos corroborar con otros documentos) que quizás fue el arquitecto Francisco Íñiguez Almech quien, como responsable de la Comisaría de Defensa del Patrimonio, rechazó la propuesta. Finalmente, Chueca Goitia optaría por rematar los muros con bandas lombardas coronadas por dos arquillos ciegos como se observa en la actualidad.

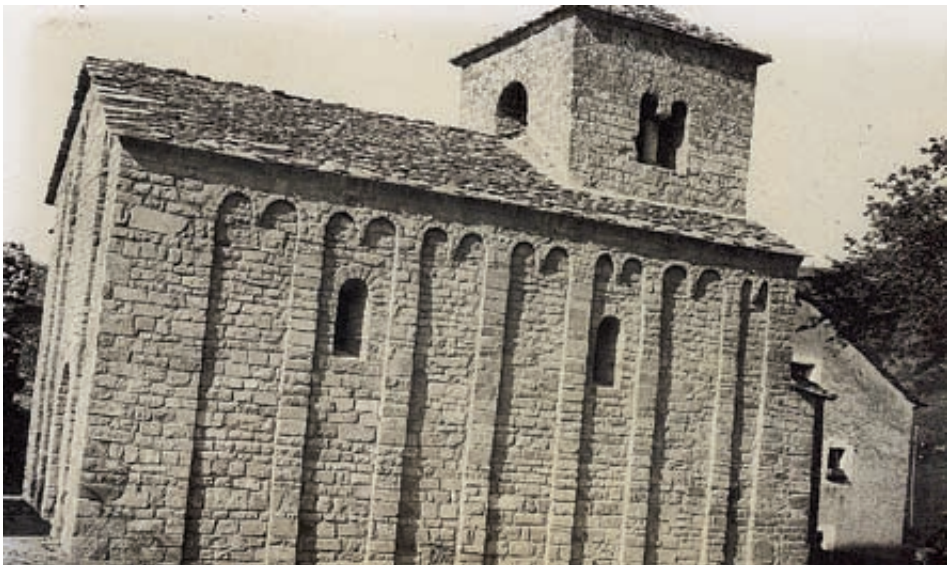
*Fig. 8. San Caprasio tras la restauración de Chueca Goitia. Aprox. 1959. Archivo familiar empresa Tricás.*
