Nah am Wasser, auf schwankendem Grund

Was wiegt ein Haus? Wechselwirkungen zwischen Untergrund und Hausbau im Amsterdam des späten Mittelalters und der Frühen Neuzeit

Gabri van Tussenbroek

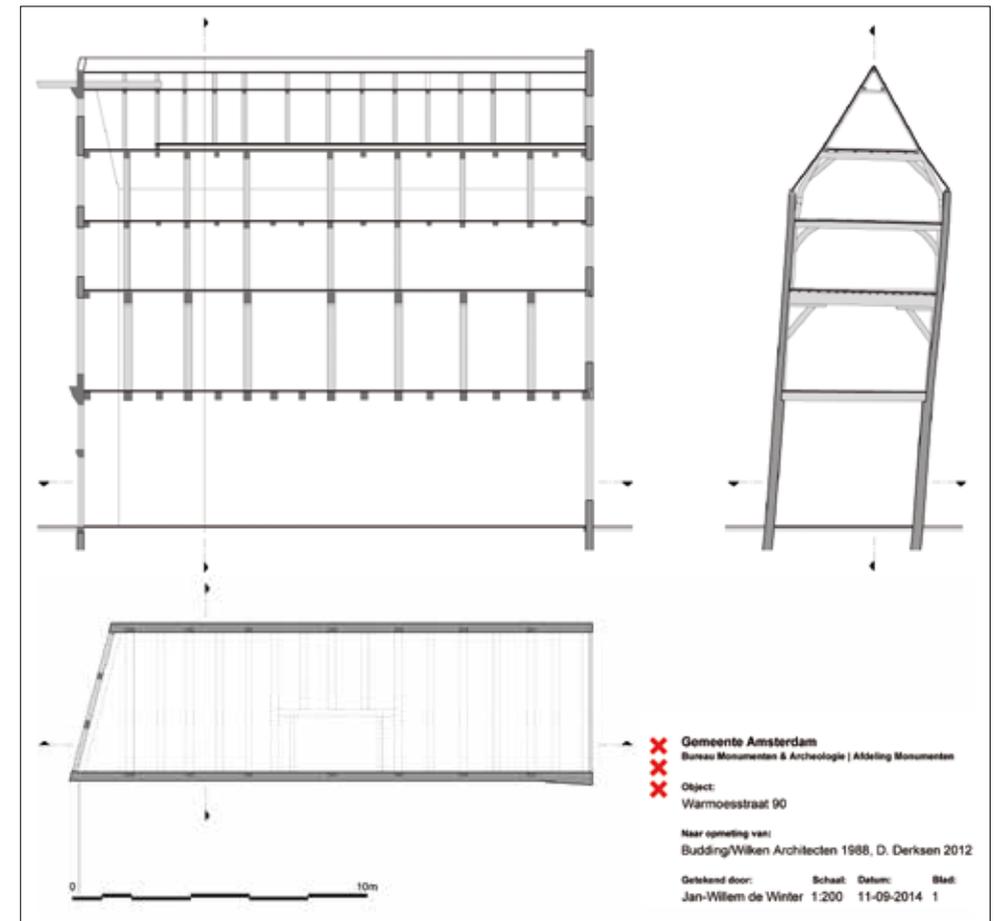
Abb. 2: Das älteste bislang bekannte Haus Amsterdams, Warmoesstraat 90, 1485(d) (Aufmaß und Zeichnung: D. Derksen / J.-W. de Winter, Monumenten en Archeologie Amsterdam).

im 16. Jahrhundert erneuerte sich Amsterdam so gut wie vollständig. Deshalb stammt das älteste, bislang mit Sicherheit datierte Haus der Stadt aus dem Jahre 1485 (Abb. 2).³ Außerdem sind frühe Spuren von Amsterdamer Wohnhäusern aufgrund der umfassenden Erneuerungen ausschließlich archäologisch belegt.⁴ Aus den archäologischen Spuren lässt sich schließen, dass der sumpfige Boden beim Hausbau von Anfang an einkalkuliert wurde, wobei Setzungen, Reparaturen und Hauserhöhungen die Einwohner immer wieder vor große Herausforderungen stellten. Ausgrabungen am Damrak, dem Nieuwendijk und der Kalverstraat belegen, dass die ersten Amsterdamer Häuser entlang der Deiche und an der Westseite der Amstel auf kleinen Erdhügeln errichtet wurden. Die stratigrafisch festgestellten Erdpakete deuten auf Grundstückserhöhungen hin, die etwa alle 20 Jahre vorgenommen werden mussten. In den ab etwa 1400 überlieferten städtischen Gesetzen war festgelegt, dass das Niveau der Grundstücke auf einer vorgegebenen Höhe liegen musste, damit alle Häuser, aber auch Gassen und Straßen ein und dasselbe Niveau besaßen. Erhöhte ein Amsterdamer sein eigenes Grundstück nicht selbst, dann benachteiligte er sich, da sein Haus bei Überschwemmungen unweigerlich geflutet wurde. Die Überschreitung der städtischen Grundstückshöhe war indes zum Schutze der Nachbarn verboten.⁵

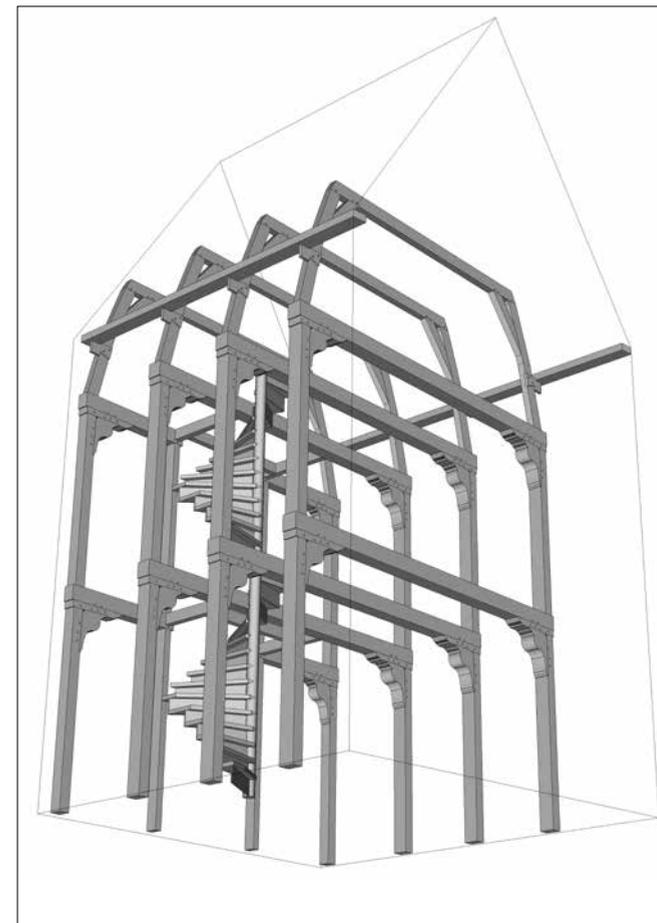
Abb. 3: Dreidimensionale Wiedergabe des Holzskeletts Spuistraat 61 (Monumenten en Archeologie Amsterdam).

Der Amsterdamer Hausbau war lange Zeit von aneinander gereihten freistehenden Holzskeletten geprägt (Abb. 3).⁶ Ein Grund hierfür lag in ihrer Anwendungsorientierung: Diese Hauskonstruktionen konnten sehr einfach erhöht, umgebaut und sogar transloziert werden, da sie relativ leicht waren. Gesetzlich festgelegt war eine etwa einen Fuß (entspricht 28,3 cm) breite Traufe zwischen jeweils zwei Holzskeletten, wobei Hauseigentümer das Regenwasser auf die eigene Parzelle abzuführen hatten. Kamine mussten bereits seit dem frühen 15. Jahrhundert in Backstein

Die hier beschriebenen Holzskellette bestehen aus Holzständern, Balken, Streben und Riegeln. Soweit bekannt, wurden die Ständer nicht eingegraben, sondern auf Sockeln platziert und mit einem eingezapften Decken-

oder Ankerbalken verbunden. Die Überspannung wurde mit Balkenschlüsseln verkürzt und das Gebinde mit Streben unterstützt. Diese Gebinde wurden hintereinander gesetzt und mit Riegeln verbunden, bei mehreren Stockwerken wurde gestapelt und letztendlich eine Dachkonstruktion hinzugefügt, bei der die gleichen technischen Prinzipien Anwendung fanden.

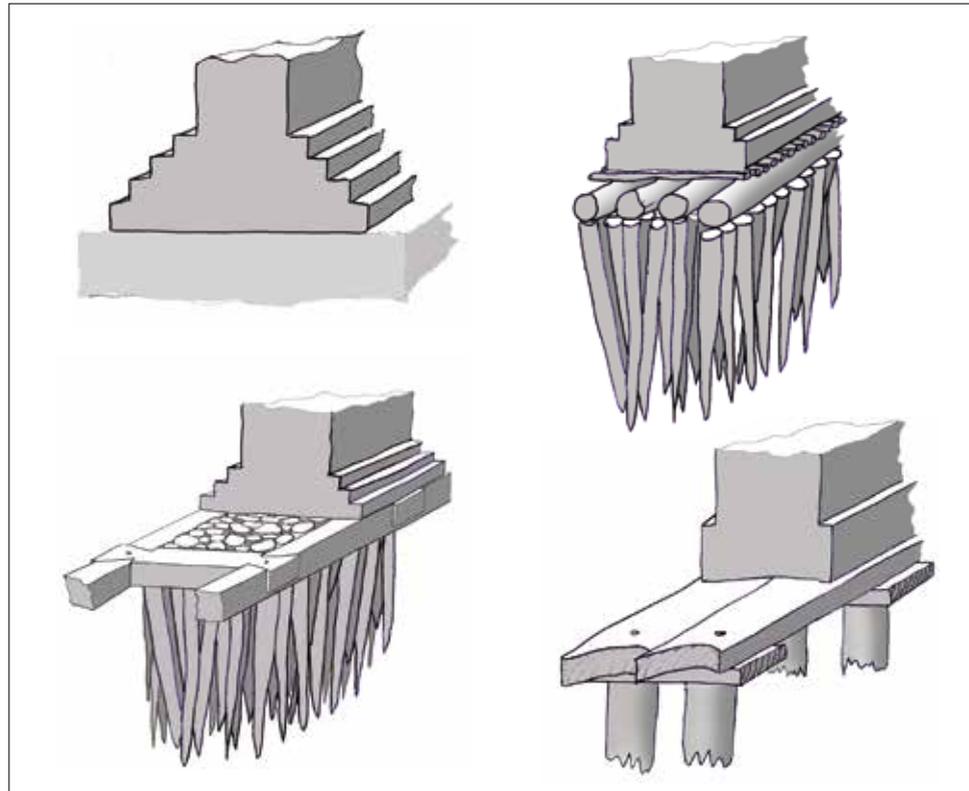
Abb. 4 a-d: Vier Prinzipien des Fundierens: „op staal“, „op kleef“, Rostfundament („op kleef“), Pfahlfundament („op stuit“) (Zeichnung: D. de Roon, *Monumenten en Archeologie Amsterdam*).

Bei Fundamenten kann zwischen direkten und indirekten Fundierungsmethoden unterschieden werden: „op staal“, „op kleef“ und „op stuit“. Direktes Fundieren wird auch „op staal“-Fundierung genannt (Abb. 4). Der Terminus „staal“ bezieht sich auf festen Boden oder Untergrund, auf den direkt gebaut oder in den eine Baugrube gegraben wird. „Op staal“-Fundieren ist die älteste Art des Unterbaus in Amsterdam und wurde später, bis ins 17. Jahrhundert, nur noch bei leichten Anbauten durchgeführt.

Bei der zweiten Fundierungsart, der „op kleef“-Fundierung, werden Erlen- oder Birkenrundhölzer als vertikale Stützen mit geringem Abstand in den Boden geschlagen, wo sie sich im weichen Sumpf festsaugen. Die Länge dieser Stämme vari-

ierte damals zwischen anderthalb bis etwa fünf Metern. Bereits im 13. Jahrhundert wurde dieses Verfahren angewandt. Die Wahl der Methode war abhängig vom Gewicht des zu errichtenden Gebäudes.

Um zu verhindern, dass die Pfähle bei der „op kleef“-Fundierung auseinander drifteten, wurde erst ein mit Schwalbenschwanzverbindungen aneinander geblatteter Rost in den Boden gelegt, danach wurden die Pfähle an den freien Stellen ins Erdreich gerammt. Erwiesen ist, dass diese Technik in Amsterdam seit 1370 bekannt war. Diese Art des Fundierens wurde u.a. bei der Oude Kerk (Alte Kirche) (Abb. 5) sowie bei anderen steinernen Bauwerken, wie den Stadttoren, Kapellen und Klöstern angewandt.¹⁴

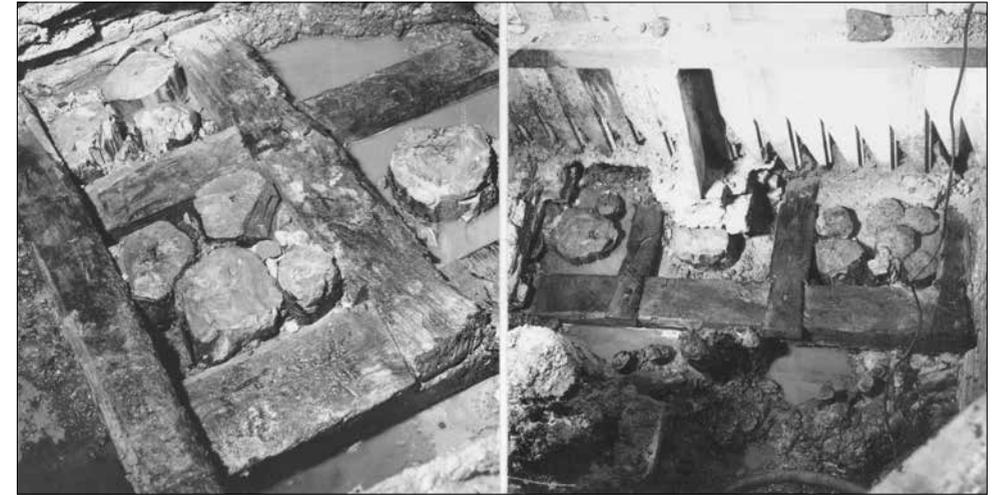
Abb. 5: Rostfundamente in der Oude Kerk (*Monumenten en Archeologie Amsterdam*).

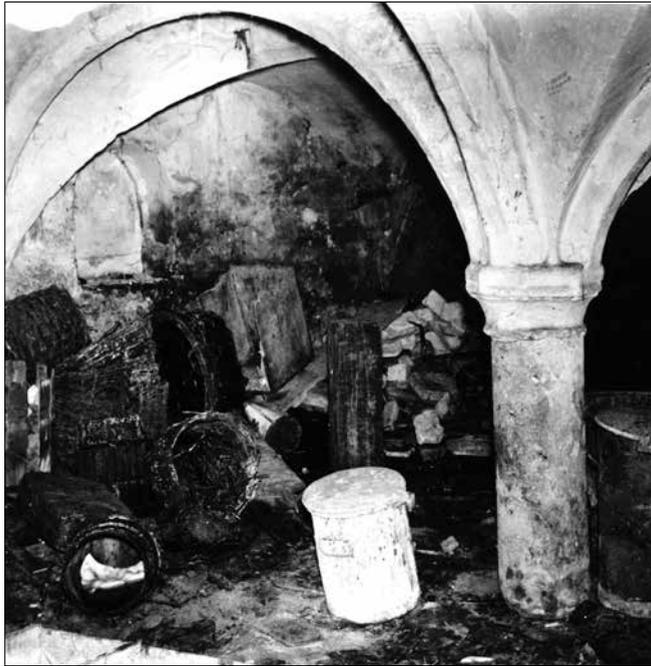
Abb. 7: Steingewölbe unter dem Bethanienkloster, um 1500; 1953 (Monumenten en Archeologie Amsterdam).

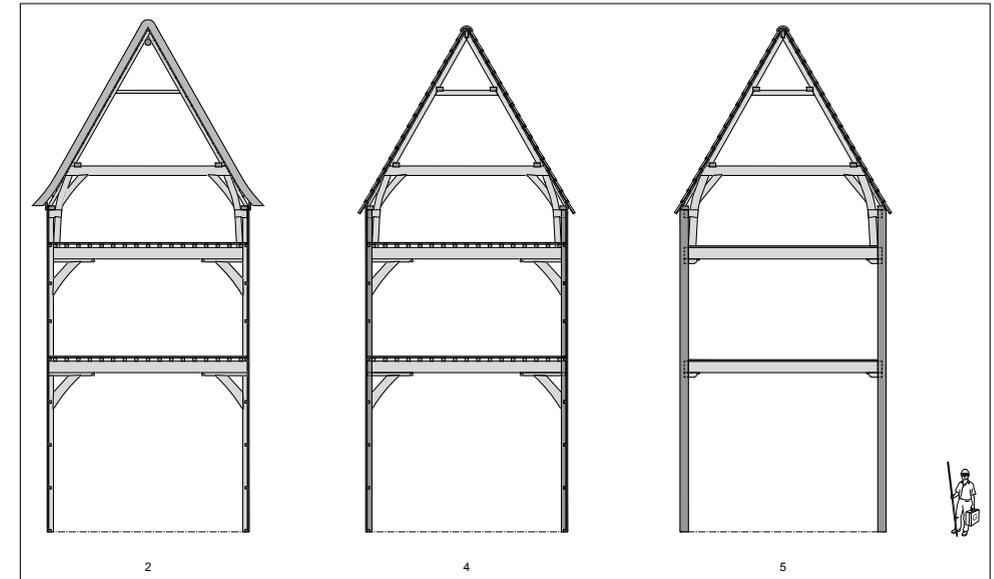
Abb. 8: (v.l.n.r.) Schematische Wiedergabe eines Holzhauses, eines Holzskeletthauses mit steinernen Seitenwänden und eines Steinhauses (Zeichnung: D. Derksen, *Monumenten en Archeologie Amsterdam*).

der Fundierungsart waren, steht somit auf wackligem Grund. Bei genauerer Betrachtung und Berechnung stellt sich diese Annahme sogar als falsch heraus. Das Eigengewicht eines Holzskeletthauses mit Reetdach entspricht der Hälfte eines Holzskeletthauses mit Dachziegeln

und halbsteinigen Seitenwänden (Abb. 8). Werden die Seitenwände aber einsteinig, also einen Stein dick ausgefacht, wie es ab 1531 vorgeschrieben war, dann verdoppelt sich das Gewicht der Seitenwand noch einmal. Dabei sind Aspekte wie das variable Gewicht der im Gebäude befindlichen Güter außer Acht gelassen. Gemäß weiterer Berechnungen ist das Eigengewicht eines Holzskeletthauses demnach etwa 20 % höher als das eines im 17. Jahrhundert üblichen Steinhauses. Die Differenz ergibt sich einerseits aus dem leichteren Kiefernholz, das in Steinhäusern verbaut wurde. Kiefer ist knapp ein Viertel leichter als Eiche. Außerdem wurde mit Kiefernholz effizienter, nämlich ohne Mauerpfosten und zusammengestellte Balkenlagen, gebaut. Daraus lässt sich ableiten, dass die Entwicklung der Pfostenfundamente nicht dem Gewicht der Steinhäuser zugeschrieben werden kann, da diese Häuser leichter waren als ihre Vorgänger aus dem 16. Jahrhundert.

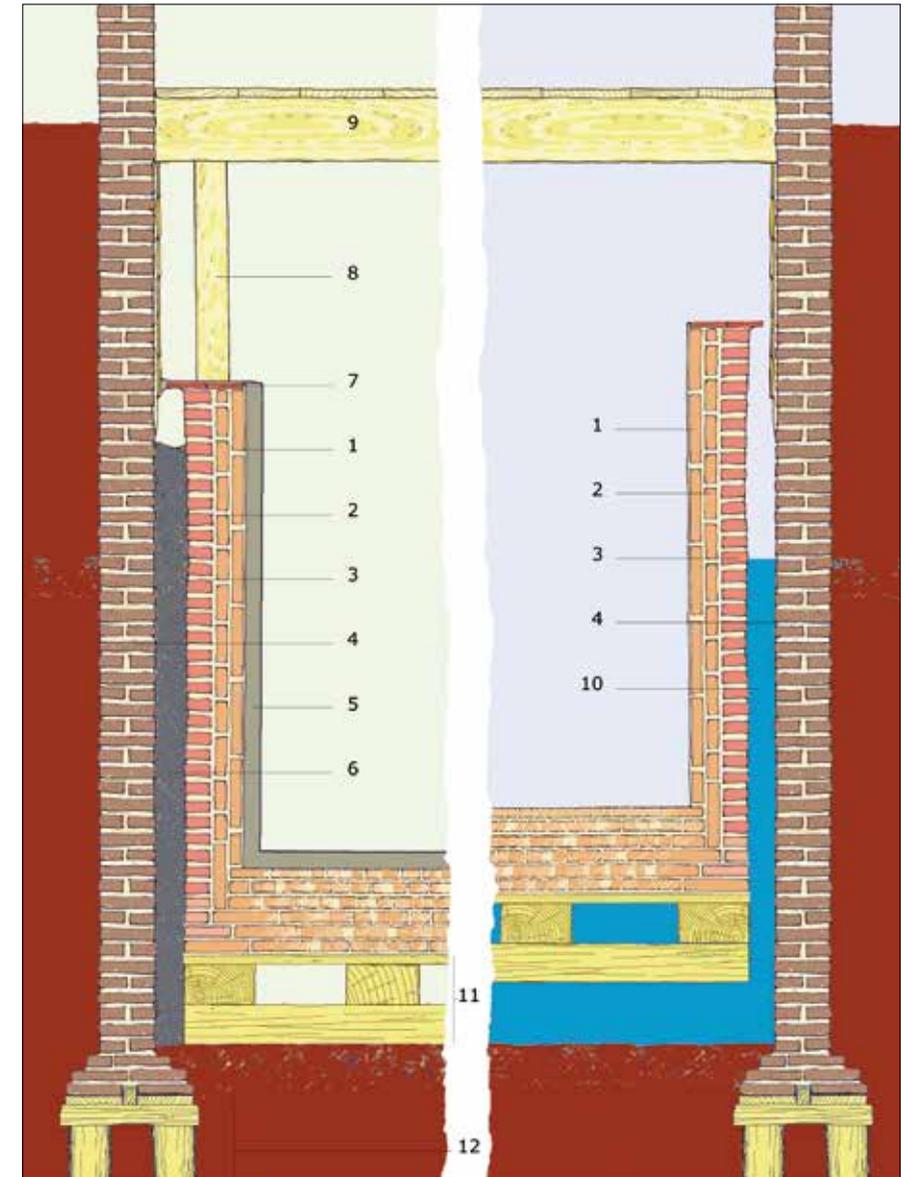
Abb. 9: Schematischer Schnitt eines festgesetzten Kellers (l.) und eines noch funktionierenden schwimmenden Kellers (r.). Zeichenerklärung: 1 und 2 Schichten der Innenseite des Kellerkastens, 3 Außenwand des Kellerkastens, 4 Hausmauer, 5 später angebrachte Betonschicht, 6 Schüttfüllung, 7 Fliesen, 8 Keile zur Festsetzung des Kellers, 9 Kellerdecke, 10 Grundwasserspiegel, 11 Basis-Holzgitter, 12 Fundament (Zeichnung: D. de Roon, Monumenten en Archeologie Amsterdam).

baute man schwimmende Keller. Ein schwimmender Keller ist „ein gemauerter Kasten (Abb. 9), der beweglich unter dem Haus befestigt ist und sich den Schwankungen des Wasserspiegels entsprechend ohne Beschädigungen an Keller oder Haus auf und ab bewegen kann.“²⁶ Für die Unterwassermauerung wurde hydraulischer Mörtel, der unter Wasser trocknen kann, benutzt: ein Gemisch aus Tuffstein und Kalk. Dieser Mörtel, der den Amsterdamer Maurermeistern die soli-

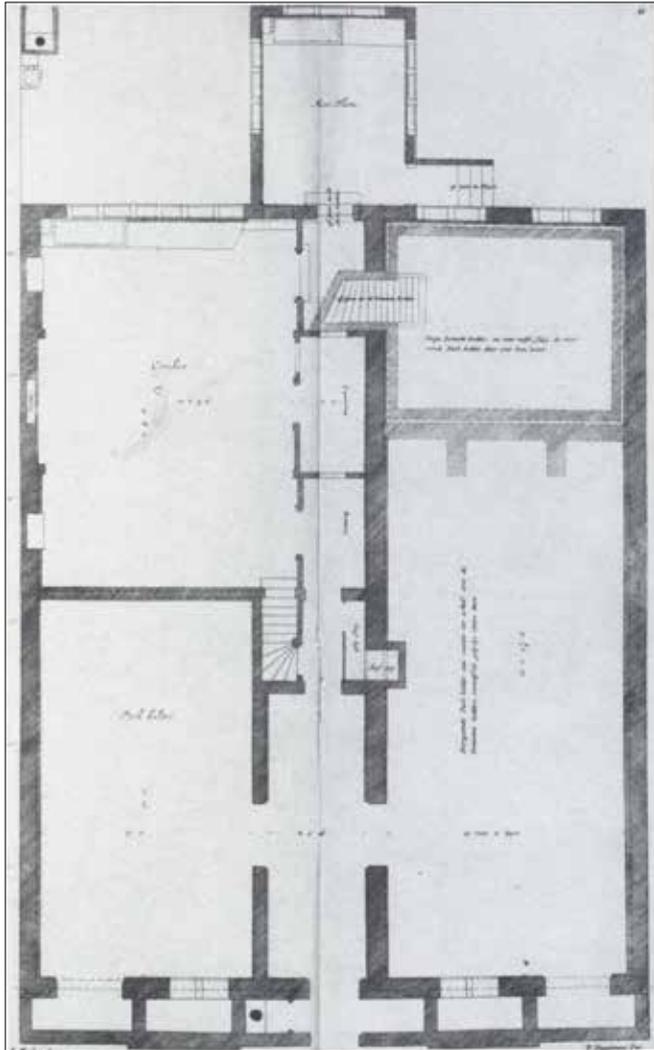
Abb. 10: Philips Vingboons, Grundriss Herengracht 386 um 1674, rechts oben der schwimmende Keller (Sammlung Monumenten en Archeologie Amsterdam).

Obwohl Simon Stevin bereits um das Jahr 1600 in seinem nie vollendeten Traktat „Hausbau“ über schwimmende Keller theoretisierte, ist der bislang früheste Nachweis eines realisierten schwimmenden Kellers eine gedruckte Grundrisszeichnung eines Hauses an der Herengracht – die heutige Nummer 386 – im zweiten Teil des Katalogs „Afbeeldsels der voornaemste gebouwen“ (1674) des Architekten Philips Vingboons (Abb. 10).²⁸

Ob Vingboons tatsächlich die ersten schwimmenden Keller entwarf und baute, ist nicht bekannt. Dass die Abbildung von Vingboons bis jetzt das einzige Beispiel für einen solchen unterirdischen beweglichen Raum aus dem 17. Jahrhundert ist, deutet darauf hin, dass schwimmende Keller zu jener Zeit noch keine breite Anwendung fanden. Aufgrund der Mauertechnik und des äußerst seltenen Vorkommens schwimmender Keller kann geschlossen werden, dass diese technische Lösung den Bessersituierten vorbehalten war. Ein solcher Keller stellte eine große Investition dar, zu der die ärmeren Schichten der Bevölkerung finanziell nicht im Stande waren. Die Exklusivität dieser Keller nahm spätestens im Jahre 1701 ab. Da aufgerissene Kellerböden immer wieder zu Schäden an Lagergütern und damit zu Konflikten und Entschädigungsforderungen geführt hatten, entschied die Stadtregierung nun unter Androhung eines Bußgeldes, dass Unterkellerungen minimal einen Zoll über dem städtischen Grundwasserspiegel zu enden hatten. Der schwimmende Keller bot allerdings die Möglichkeit, die neuen Vorschriften zu umgehen, weil er sich automatisch dem Grundwasserspiegel anpasste und somit auch tiefer liegen konnte. Es ist anzunehmen, dass die Vorschrift aus dem Jahr 1701 die großflächige Errichtung schwimmender Keller wesentlich stimuliert hat. Dass dies wahrscheinlich ist, ergibt sich auch aus den bislang mehr als hundert inventarisierten schwimmenden Kellern in Amsterdam, die sich hauptsächlich innerhalb des Grachtengürtels befinden.²⁹
