De oorsprong van de Amsterdamse kademuren

van Tussenbroek, G.

Amstelodamum

van Tussenbroek, G. (2021). De oorsprong van de Amsterdamse kademuren. *Amstelodamum*, 108(1), 47-56.

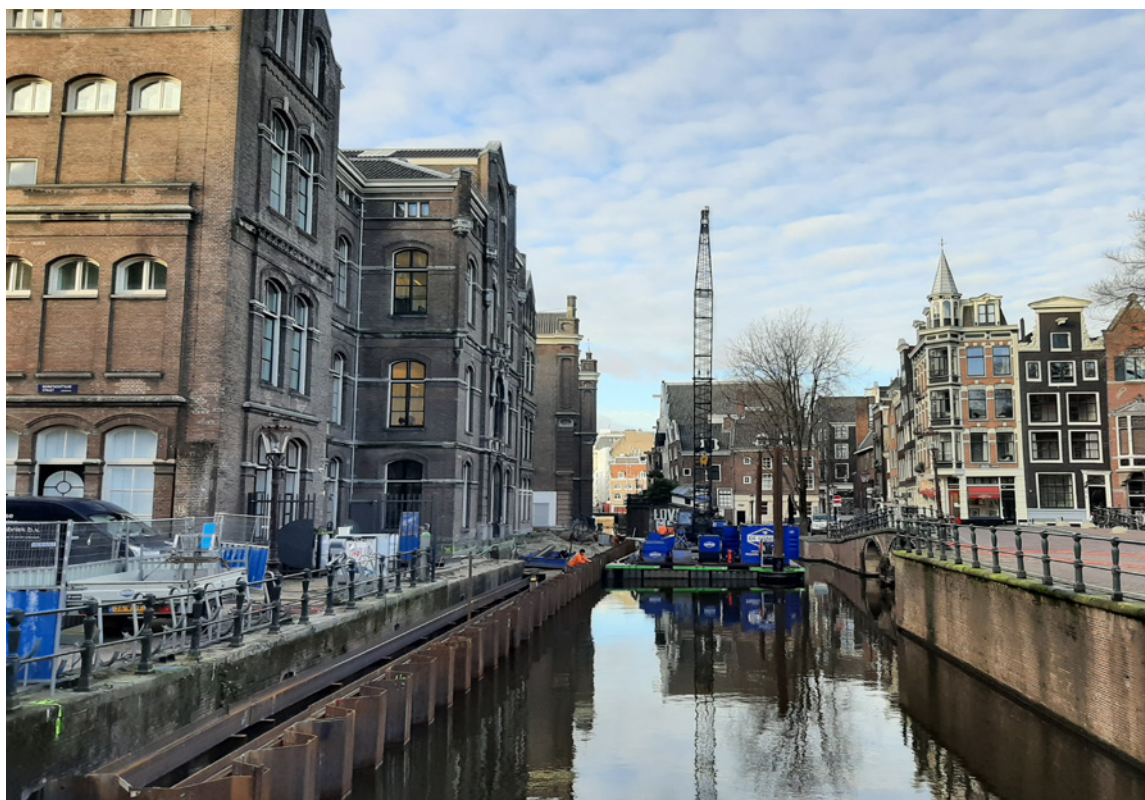
1↖ Werkzaamheden aan de Grimburgwal, waar op 1 september 2020 een deel van de kademuur instortte. Foto auteur.

Het kan niemand zijn ontgaan dat Amsterdam een probleem heeft met zijn kademuren (afb. 1). Herstel van de muren kost geld, en omdat een goed kadenstelsel een algemeen belang dient, wordt voor de kosten vrijwel automatisch naar de stad gekeken. In een ver verleden was elke Amsterdammer zelf verantwoordelijk voor het stukje kade voor zijn huis en daarmee ook voor de beschoeiing ervan. Dit leidde in de veertiende eeuw al tot onhoudbare toestanden. Daarom besloot het stadsbestuur maatregelen te nemen. Toezicht op beschoeiingen en kademuren werd een belangrijk richtsnoer voor de ruimtelijke ordening. Dit proces van zeer lange adem is nooit werkelijk voltooid.¹

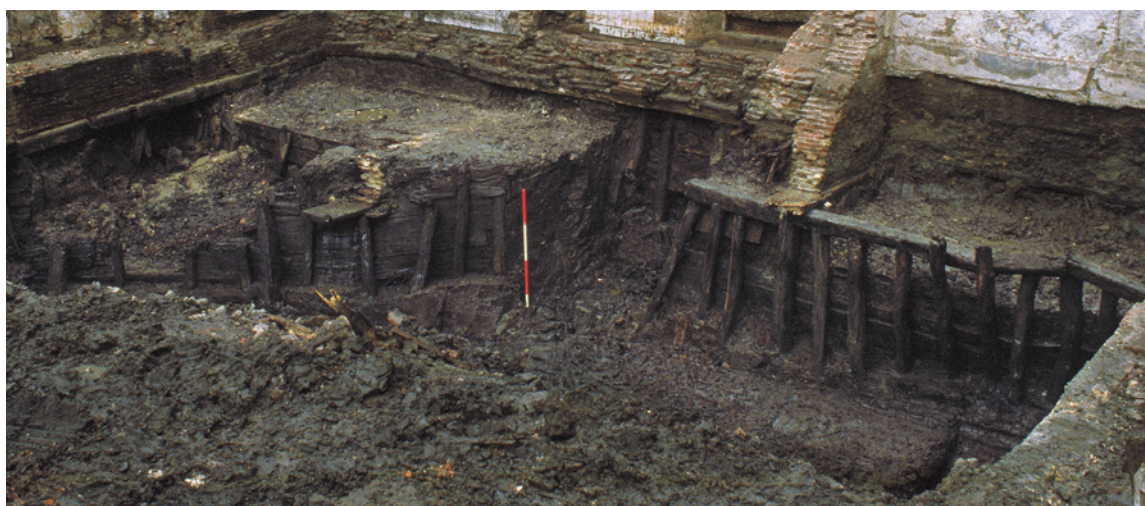
2← Beschoeiing van het laatveertiende-eeuwse havenfront op de kop van de Nieuwendijk, gezien vanaf de Prins Hendrikkade, gedateerd circa 1387. Opname 1988. Foto Wiard Krook, Monumenten en Archeologie Amsterdam.

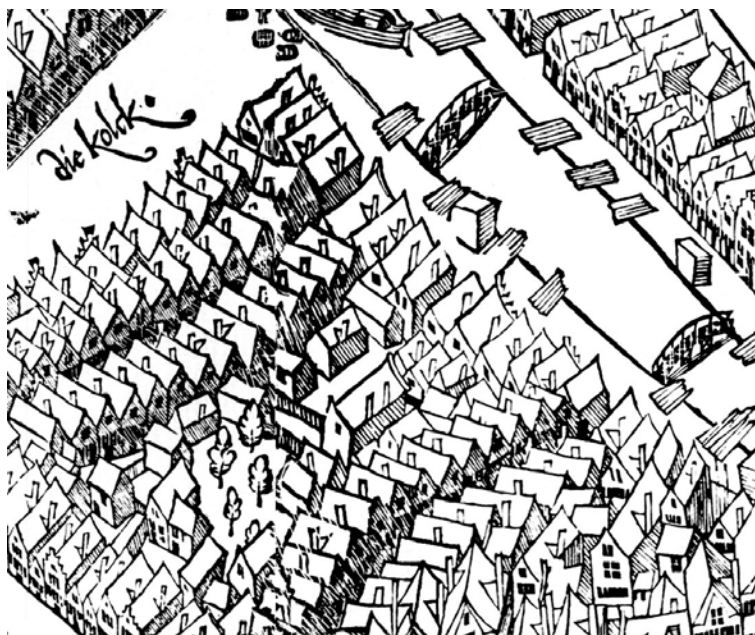
5 → In 1546 werd een grootschalige herverdeling van stukken kade voor de huizen aan de Nieuwezijds Voorburgwal, tussen de Sint-Jacobsstraat en de Nieuwezijds Armsteeg op touw gezet. Uitsnede uit de plattegrond van Cornelis Anthonisz uit 1544. Stadsarchief Amsterdam.

de Nieuwezijds Voorburgwal, tussen de Sint-Jacobsstraat en de Nieuwezijds Armsteeg (afb. 5). De huizen tussen deze beide straten waren samen 141 voet (39,31 m) breed, terwijl de wal, vanwege de kromming in de straat, slechts 129 voet (36,51 m) breed was. Om iedereen zijn rechtmatige aandeel te geven en 'tverlies vande XII voeten ende drie duijmen' te smaldelen, maten de rooimeesters elk huis en de wal die ervoor lag apart op en hebben ze de taartpuntvormige stukken grond naar hun beste vermogen gelijkmatig verkaveld. Uiteindelijk werd de nieuwe verdeling van de kade met palen in de grond gemarkeerd.⁸

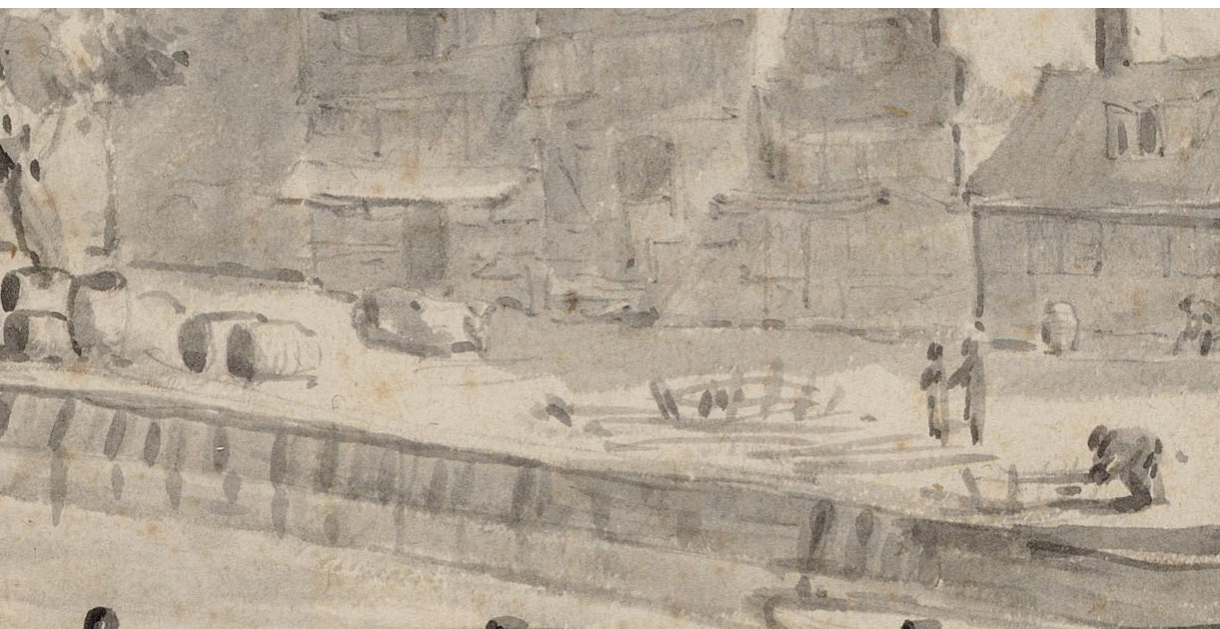
7 Houten beschoeiing aan de Nieuwezijds Voorburgwal. Detail van een tekening van Willem Schellinks of Job Berckheyde, 1643. Stadsarchief Amsterdam.

HOUT OF STEEN? Beschoeiingen werden doorgaans uitgevoerd in hout (afb. 7). Vanzelfsprekend kon een beschoeiing ook in steen worden uitgevoerd. Dat dit technisch mogelijk was, bewijst de laatmiddeleeuwse stadsmuur. Maar om een stenen kademuur te bouwen, was het noodzakelijk dat er steviger werd gefundeerd. Bij de waterlijn werden grote blokken natuursteen gelegd, vervolgens moest nog een deel in baksteen worden opgemetseld. Dit bracht veel meer kosten met zich mee dan wanneer men de beschoeiing in hout uitvoerde.

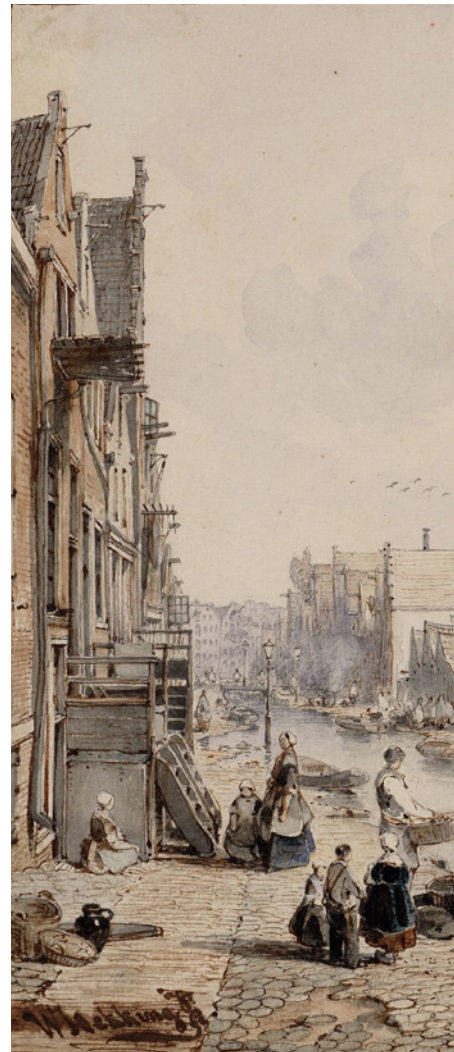
9 Willem Hekking jr., *Amsterdam, de Goudsbloemgracht met afkalvende en verdwenen beschoeiingen, gezien vanaf de Lijnbaansgracht naar de Brouwersgracht*, circa 1850. Pen in bruin, penseel in kleur, afmetingen onbekend. Stadsarchief Amsterdam, Collectie Atlas Splitgerber.
