Aplicação de Laminados de Fibras de Carbono no Reforço de Pilares de Betão Armado

RESUMO

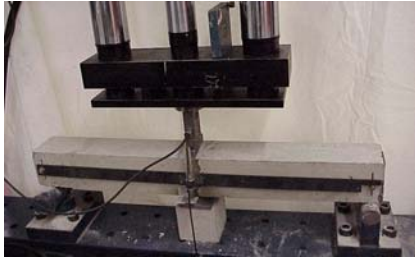
Figura 8 – Ensaio de flexão dos provetes prismáticos colados com argamassa epóxida

As propriedades de aderência da argamassa epóxida ao betão foi ainda avaliada colando, com um entalhe a meio vão de 25 mm de altura e 5 mm espessura, as duas partes dos provetes de betão com 850×100×100 mm³ ensaiados previamente para caracterizar o comportamento à tracção em flexão do betão dos pilares ensaiados. Após colados, os provetes voltaram a ser ensaiados, ver Figura 8, tendo-se obtido os resultados apresentados na Tabela

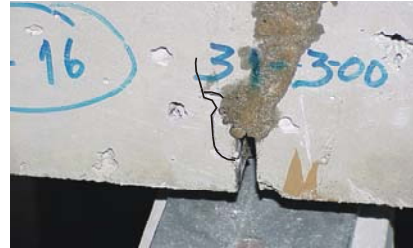
Figura 9 – Zona fractura.

6, Barros et al. (2000-b). A idade da argamassa epóxida à data dos ensaios era de 12 dias. Da análise dos resultados obtidos constata-se um aumento da resistência à tracção em flexão após a colagem dos provetes com a argamassa epóxida. A superfície de fractura desenvolve-se no betão, próximo da interface com a argamassa epóxida, ver Figura 9. Contudo, esta superfície tem agora maior desenvolvimento, justificando o aumento da resistência à tracção em flexão.

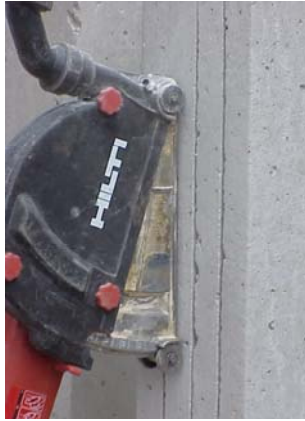
Figura 17 - Abertura das ranhuras.

O betão de recobrimento do elemento de pilar, na zona da rótula plástica, foi removido, ver Figura 16. Em seguida foram efectuadas ranhuras de 5 mm de largura por 15 mm de profundidade em toda a altura do pilar, para alojar as tiras de laminado de fibras de carbono, ver Figura 17. Na sapata, no alinhamento das ranhuras, foram efectuadas perfurações com aproximadamente 100 mm de comprimento, de forma a fixar os laminados à sapata, ver Figura 18. Antes de serem aplicados os laminados, as ranhuras e os furos foram limpos, utilizando-se escovas de aço e ar comprimido, ver Figura 19. As ranhuras foram preenchidas com um composto constituído por duas partes de resina epóxida e uma de endurecedor, sendo as tiras de laminado inseridas de seguida, ver Figura 20. Por fim, a zona da rótula plástica e as perfurações na sapata foram preenchidas com uma argamassa epóxida constituída por uma parte (em peso) de um composto epóxido e três partes (em peso) de areia fina previamente lavada e seca, ver Figura 21, Barros et al. (2000-b). O composto epóxido era constituído por duas partes de resina epóxida e uma parte de endurecedor.

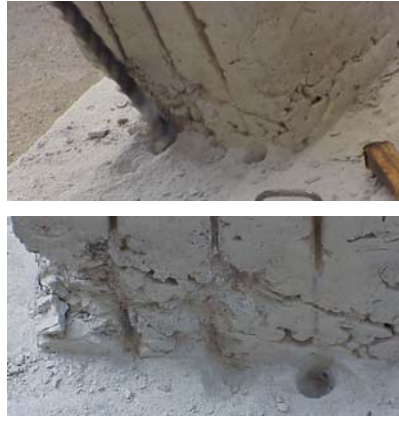
Figura 18 - Abertura dos furos de fixação dos laminados à sapata.

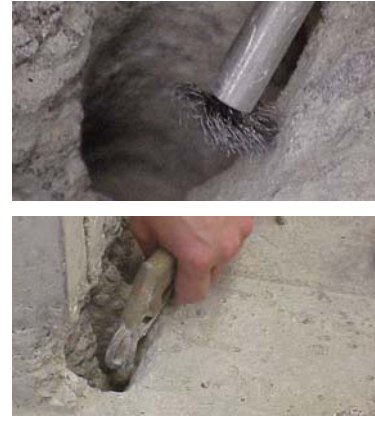
Figura 19 - Limpeza dos furos de fixação dos laminados à sapata.

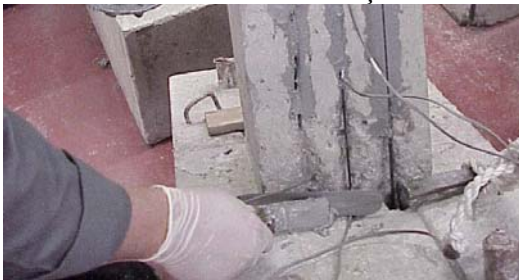
Figura 20 - Fixação dos laminados a um elemento de pilar.

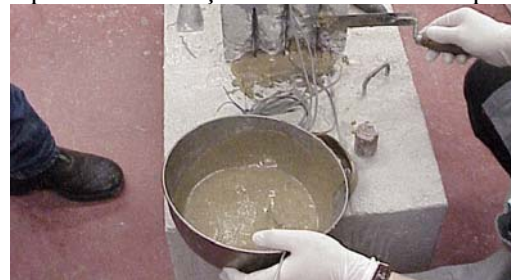
Figura 21 - Aplicação da argamassa epóxida nos furos de fixação dos laminados à sapata.

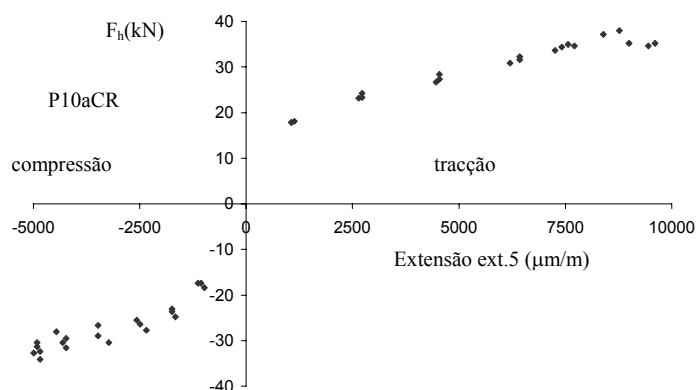
Figura 26 - Relação entre a força máxima e a extensão no extensómetro ext.5 (ver Figura 5) nos carregamentos cíclicos, no elemento de pilar *P10aCR*.

Em praticamente todos os ensaios, alguns dos laminados alcançaram a sua tensão de rotura, conforme demonstra a Figura 26. Esta figura ilustra a relação entre a força horizontal máxima registada nos carregamentos cíclicos e a extensão no extensómetro colocado na base do pilar *P10aCR* (ext. 5 - ver Figura 5). Nos restantes elementos de pilar foram registadas relações similares nos extensómetros dispostos próximos da secção de rotura. Verifica-se que, em tracção, os laminados alcançam uma extensão próxima de 1%, que corresponde a uma tensão entre 1500 a 1600 MPa, da ordem da tensão de rotura obtida nos ensaios de tracção uniaxial. As extensões de compressão são da ordem da metade das extensões em tracção, facto este motivado pela contribuição do betão comprimido envolvente.
