## ***INSPECÇÃO, DIAGNÓSTICO, CONSERVAÇÃO E MONITORIZAÇÃO DE PONTES***

PAULO J. S. CRUZ

*PROFESSOR ASSOCIADO COM AGREGAÇÃO, UNIVERSIDADE DO MINHO*

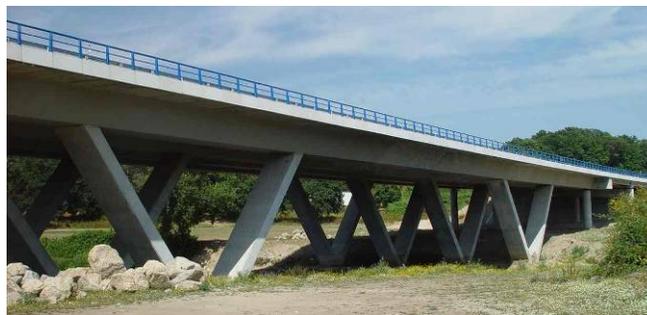
**Figura 1 – Ponte sobre o Rio Ave na A11**

Na ponte sobre o Rio Ave (Figura 1), no sublanço da A11 entre Celeirós e Guimarães, alguns dos pilares de um dos viadutos de acesso foram construídos com betões de composições alternativas. A extensão total da obra, entre eixos dos encontros, é de 280 m, distribuídos da seguinte forma: viaduto de aproximação, com 8 vãos de 16 m, num total de 128 m; zona de atravessamento (ponte) com um desenvolvimento total de 120 m e viaduto de aproximação, com 2 vãos de 16 m, num total de 32 m [7].

O sistema de monitorização utilizado na ponte sobre o Rio Ave, descrita em 2.1, inclui a instrumentação das secções e elementos mais significativos da mesma: pilares do viaduto da margem direita; pilares da ponte; vigas e laje do tabuleiro da ponte e viadutos. Esta monitorização engloba o controlo efectivo da evolução da deformação do betão e das armaduras, a caracterização dos gradientes térmicos e a sua evolução e a monitorização da corrosão das armaduras (Figura 12). No total foram instalados cerca de 300 sensores.

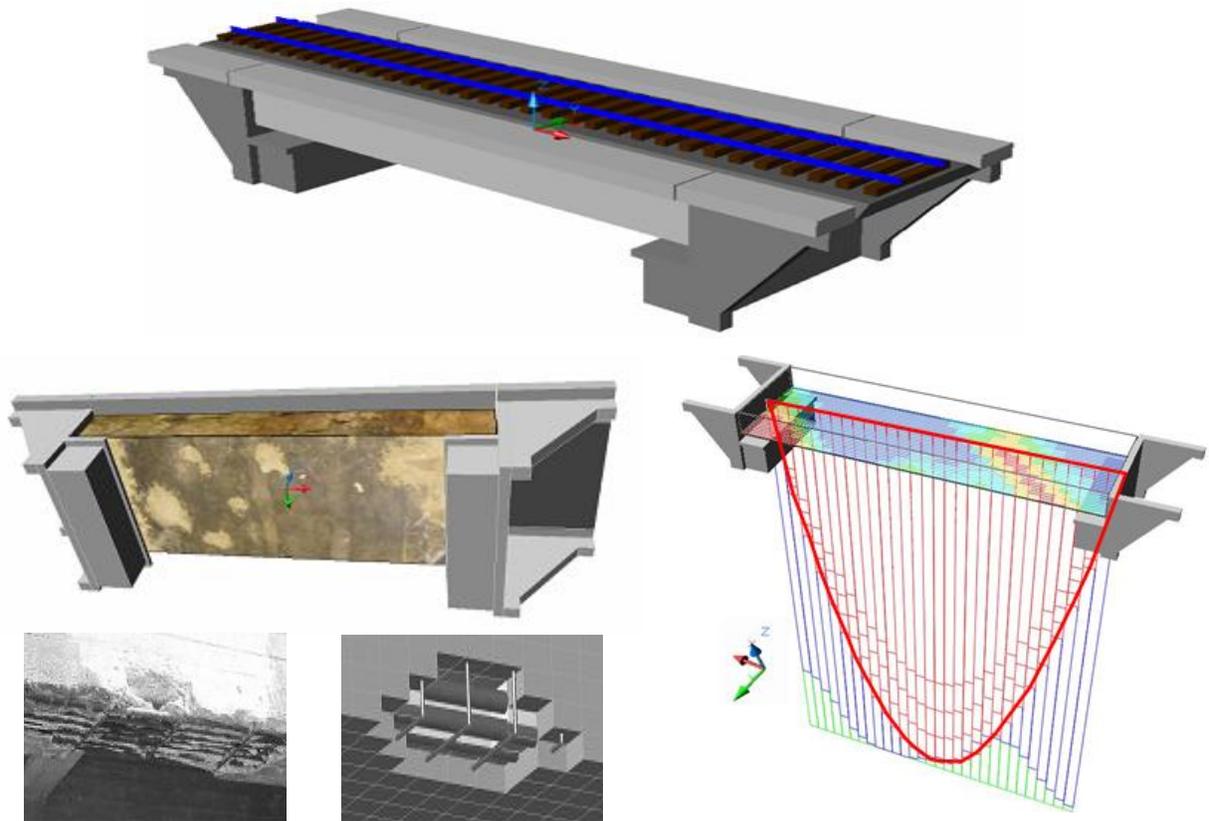
**Figura 3 – DAGA – “*Graphical Tool for Damage Assessing*”**

Como exemplo de uma ferramenta de apoio ao diagnóstico do estado de conservação e da influência na capacidade resistente da redução do diâmetro de armaduras e da perda do betão de recobrimento foi recentemente desenvolvido na Universidade do Minho o programa DAGA (Figura 3) [11].

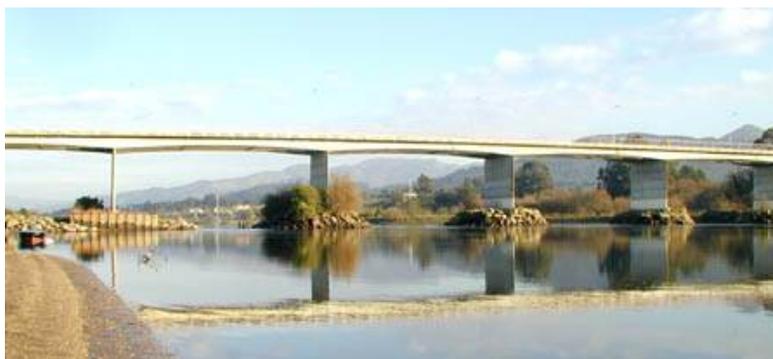
**Figura 4 – Ponte de Lanheses**

Recentemente o Departamento de Engenharia Civil da Universidade do Minho foi convidado a proceder à localização exacta das armaduras e bainhas metálicas nas vigas principais da Ponte de Lanheses. A ponte, que atravessa o Rio Lima entre Moreira Geraz do Lima e Lanheses, foi projectada pelo Prof. Edgar Cardoso nos finais dos anos setenta, tendo sido concluída a construção da obra em 1981. A ponte é uma obra com 1218 m de comprimento entre eixos dos apoios nos encontros, com tabuleiro constituído por uma laje vigada pré-esforçada longitudinal e transversalmente (Figura 4). A superestrutura, em betão armado pré-esforçado, é constituída por quatro vigas longitudinais de inércia variável, solidarizadas superiormente pela laje do tabuleiro e transversalmente por carlingas - situadas a terços de vão e sobre os apoios nos pilares. Actualmente, após cerca de 30 anos de serviço, a ponte encontra-se em estado avançado de degradação. As obras de beneficiação e reforço estrutural incluem a construção de novas carlingas (ligadas às vigas principais por intermédio de barras de pré-esforço) e a introdução de pré-esforço longitudinal exterior. Uma vez iniciados os trabalhos de reabilitação, quando se procedia à furação das vigas longitudinais para colocação das barras de pré-esforçadas, foi detectado que a bainhas de pré-esforço estavam cerca de trinta centímetros abaixo da posição prevista no projecto.

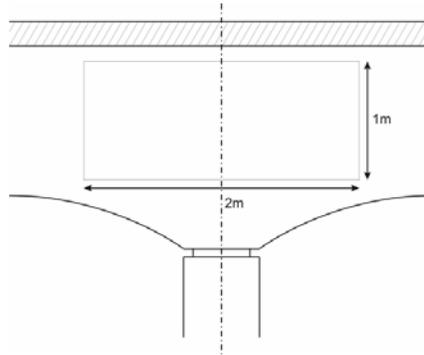
**Figura 5 – Esquema duma das zonas ensaiadas**

Os ensaios efectuados neste estudo foram constituídos por aquisições 3D, com um radar de prospecção geotécnica (GPR), em 32 zonas de  $2 \times 1 \text{ m}^2$  na alma das vigas principais (Figura 5) [14]. Esta técnica é semelhante ao radar convencional, excepto que o meio de propagação é

sólido e a zona analisada é muito mais restrita. Em geral as antenas emitem impulsos de cerca de 1 ns de duração que se repetem cerca de 1 milhão de vezes por segundo. Parte da energia é reflectida sempre que se verifica uma mudança ou descontinuidade nas propriedades dielétricas do meio, sendo posteriormente detectada pela antena receptora. Registando a energia reflectida ou transmitida em cada interface pode obter-se uma representação do interior.

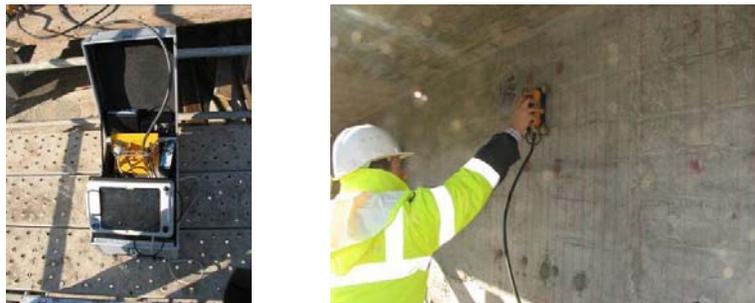
**Figura 6 – Unidade de controlo e medição com a antena de 1.6 GHz no painel da viga 1**

As medições foram efectuadas com uma antena de frequência nominal de 1.6 GHz (Figura 6).

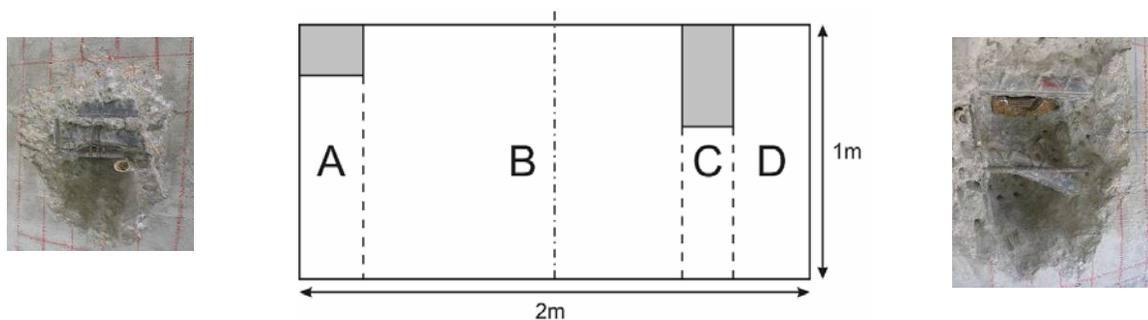
**Figura 7 – Esquema do painel P1. Fotografias das janelas abertas nos painéis A e C**

A área referente ao painel P1 (Figura 7) possui duas janelas que foram abertas para averiguação da localização das bainhas de pré-esforço. Por isso, nesse painel, não foi possível efectuar uma aquisição contínua dos sinais, tendo-se procedido à sua divisão em quatro áreas mais pequenas.

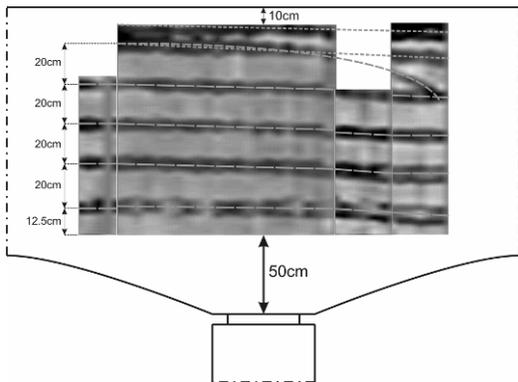
**Figura 8 – Secção do volume 3D. Indicação das distâncias entre varões**

Todos os dados foram processados de maneira a obter uma visualização mais adequada do conjunto. Os resultados obtidos estão ilustrados na Figura 8, que representa uma secção do volume 3D a cerca de 5 cm de profundidade, e que mostra a disposição das armaduras longitudinais. As bainhas metálicas de pré-esforço foram só detectadas no topo da área de investigação, debaixo dos varões de 32 mm de diâmetro (Figura 9).

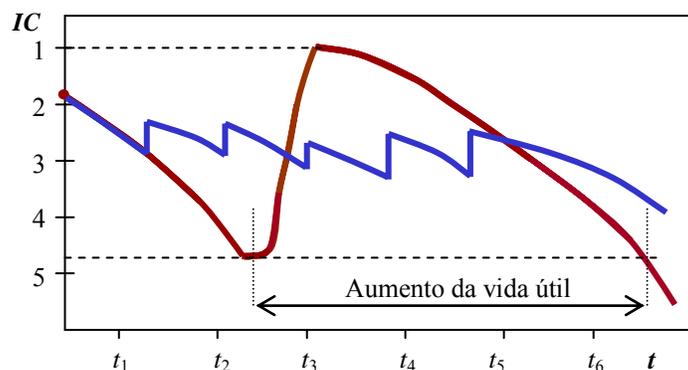
**Figura 10 – Comparação da eficácia de duas estratégias de conservação**

Para que ao longo da vida útil uma estrutura mantenha a sua integridade são necessárias intervenções de conservação e de reparação. Como é evidente, para garantir um determinado estado ao fim de um dado período, são possíveis variadíssimas combinações dessas intervenções (Figura 10).

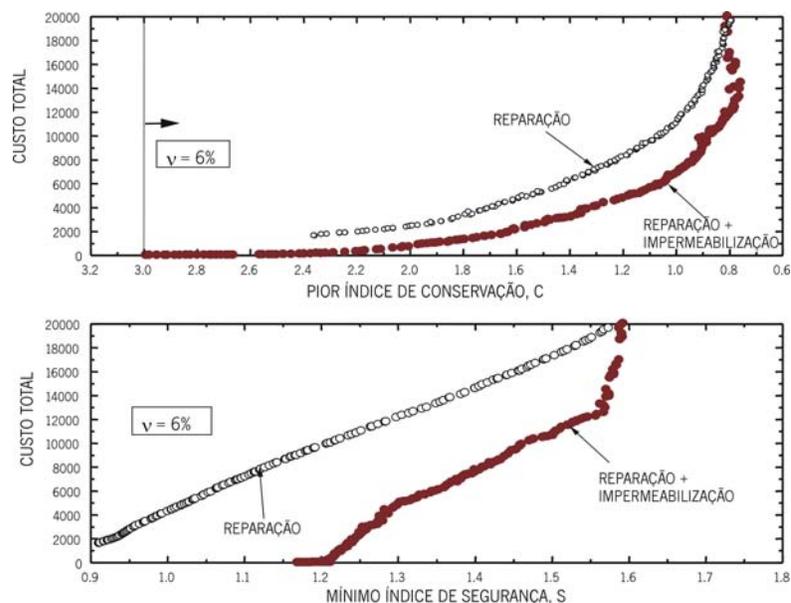
**Figura 11 – Exemplo de resultados obtidos com o algoritmo de optimização [16]**

Os processos de decisão de Markov são as ferramentas usualmente utilizadas nos sistemas de gestão para simular a evolução do índice de conservação de uma ponte. Efectivamente, há mais de 20 anos que esses modelos são usados para simular a degradação de infra-estruturas rodoviárias. Para prever a situação futura estes modelos utilizam matrizes com as probabilidades de transição entre os diferentes estados de conservação. Essas probabilidades costumam ser determinadas a partir da análise estatística de casos semelhantes e, em geral, são constantes durante toda a vida útil. Jiang [15] propôs o processo de decisão de Markov parcialmente observável que, para redução da incerteza das previsões, incorporam a teoria Bayesiana e os resultados das inspeções.

Mediante a utilização de algoritmos genéticos, foram seleccionadas as estratégias de conservação que permitem otimizar o estado de conservação, a segurança e o custo ao longo da vida útil [16]. Os resultados obtidos, que a título de exemplo se ilustram na figura 11, para duas diferentes estratégias de conservação, demonstram que: a manutenção preventiva não é suficiente para assegurar a segurança e funcionalidade; o recurso apenas a reabilitação conduz a custos mais elevados e a combinação de ambas conduz a melhores resultados e a um menor custo.

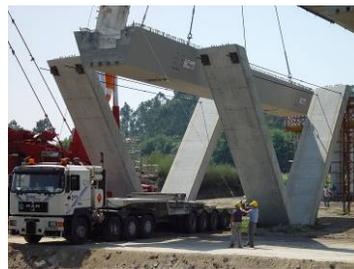
**c) Colocação da viga**

**Figura 13 – Fases construtivas em que foram realizados ensaios**

Atendendo a que os sensores em questão foram todos embebidos dentro dos elementos de betão, durante a execução da estrutura foram efectuadas leituras dos valores registados por esses sensores, que permitiram controlar a evolução dos seguintes parâmetros: as temperaturas em diversos pontos da secção de betão e do molde durante a cura do betão de uma das vigas em U; as deformações no betão e nas armaduras durante a aplicação da pós-tensão numa das vigas em U; as deformações em alguns pontos dum pilar em V, durante a colocação da respectiva viga. Para além de todas estas medições, durante a construção da ponte foram, também, realizados diversos ensaios de retracção e fluência em provetes cilíndricos.

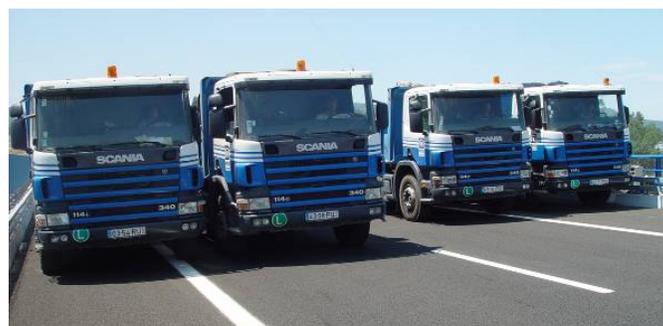
**Figura 14 – Realização do ensaio de prova de carga**

O ensaio de prova de carga, coordenado pela Universidade do Minho, permitiu a confirmação do adequado comportamento da estrutura e da eficácia do sistema de monitorização.

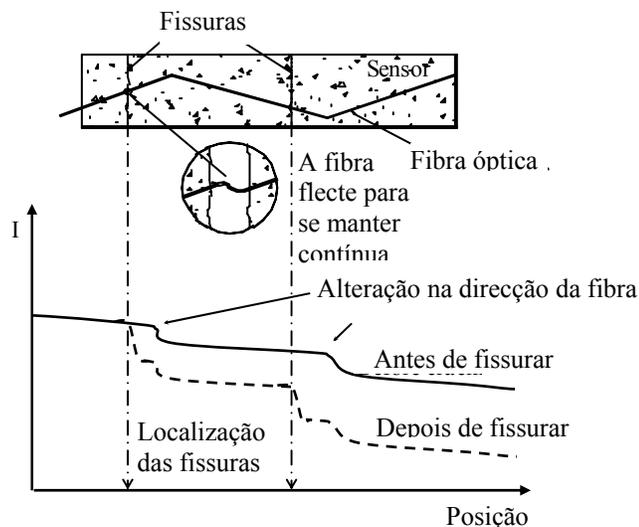
**Figura 15 – Princípio básico de funcionamento do sensor**

Se uma fibra óptica for embebida dentro dum elemento, numa forma em “zig-zag”, nos troços rectilíneos da fibra as perdas de sinal serão muito pequenas e devem-se à absorção e ao espalhamento. Nos pontos de inflexão ocorrem perdas de macro-flexão, que dependem do raio de curvatura [19]. Quando se abre uma fissura, as fibras que intersectem as fendas com uma inclinação diferente de  $90^\circ$  têm de flectir para permanecerem contínuas. Esta perturbação é muito

localizada e, como tal, pode ser considerada uma micro-flexão. Esta resulta numa perda nítida do sinal óptico (Figura 15). Desta forma não é necessário conhecer a localização e com uma única fibra podem ser detectadas e localizadas diversas fissuras.
