Avaliação da constituição de elementos estruturais através do Radar de Prospeção Geotécnica

Neste artigo, é apresentado como caso de estudo a investigação realizada na Igreja do Mosteiro dos Jerónimos, para avaliação da geometria e constituição interna de elementos estruturais. O Mosteiro dos Jerónimos é um dos monumentos mais

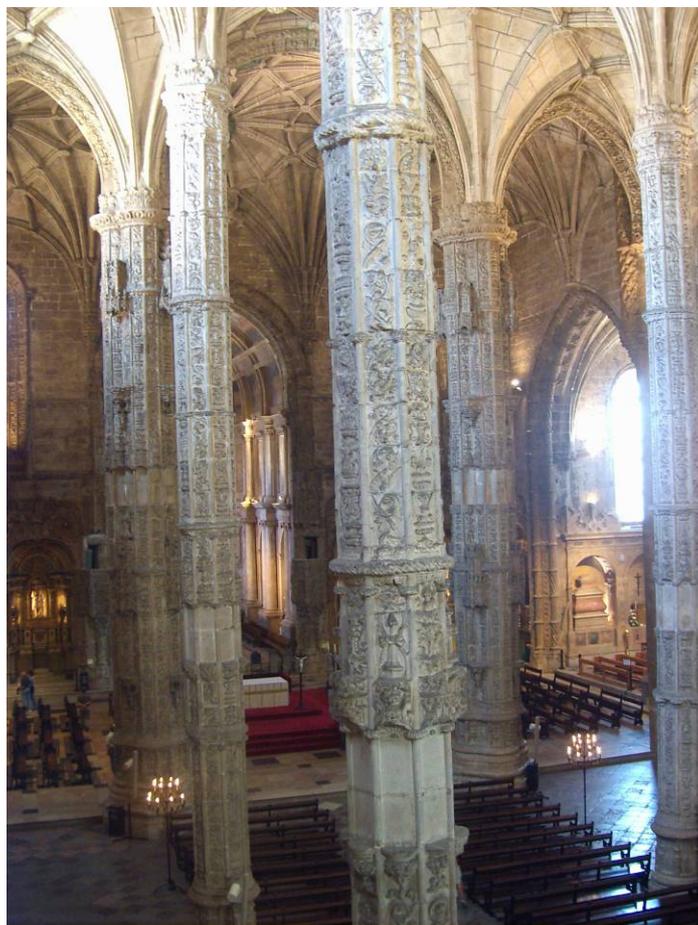
Figura 2 – Aspecto das colunas da Igreja investigadas.

Neste artigo, a inspecção com o georadar equipado com uma antena de 1 GHz teve como objectivo definir a constituição das colunas da nave e verificar a sua integridade estrutural, detectando por exemplo características construtivas invisíveis ou deficiências causadas por efeitos de longo prazo. Um dos objectivos mais relevantes seria verificar se os segmentos das colunas são constituídos por pedras únicas e se possuem elementos internos de ligação (gatos metálicos, por exemplo) (ver Figura 3). As colunas investigadas medem mais de 20 m de altura, possuem um diâmetro médio exterior de 100 cm e são constituídas por segmentos individuais com cerca de 50 cm de altura. Na base, o diâmetro aumenta para cerca de 120 cm. O material de construção é, essencialmente, pedra de Lioz, que é um calcário fossilífero branco.

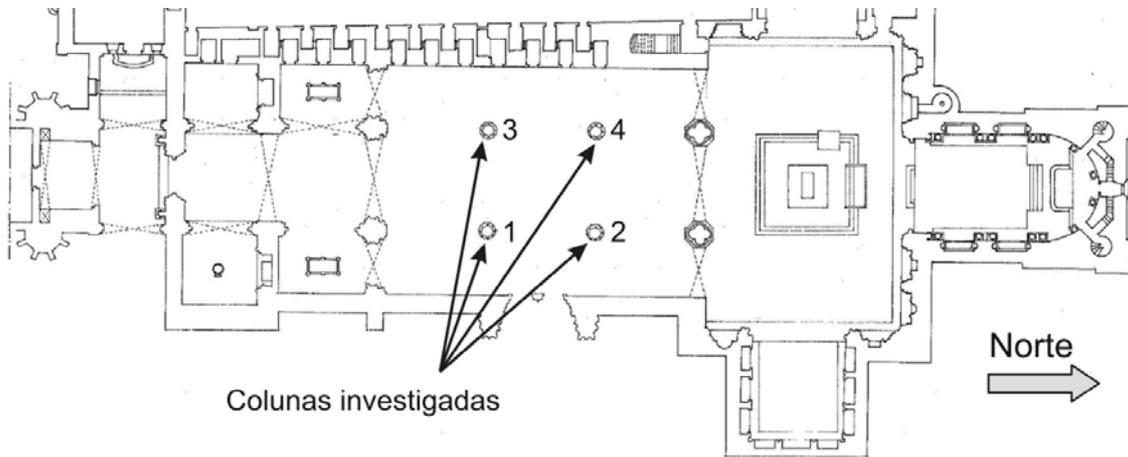
Figura 3 – Vista geral da planta da nave da Igreja e do local dos ensaios com GPR.

A análise à coluna 1 (ver localização na Figura 3) iniciou-se pela análise ao elemento na sua base, que foi estudado sem o auxílio de plataforma elevatória, estando, o resultado obtido pela inspecção com georadar ilustrado na Figura 10. No radargrama apresentado, é possível observar o sinal da superfície oposta a cerca de 21.9 ns, o que resultou num diâmetro total de 113 cm utilizando a velocidade média de propagação calculada anteriormente (8 % inferior ao diâmetro real, que é 121.5 cm). O radargrama foi melhorado posteriormente com um filtro de controlo automático de ganho,(AGC), com uma janela de 10 ns, que permitiu diminuir a diferença relativa das amplitudes entre o sinal correspondente à superfície de contacto, os sinais da superfície oposta e os sinais contidos no interior da coluna, normalmente com amplitudes mais baixas.

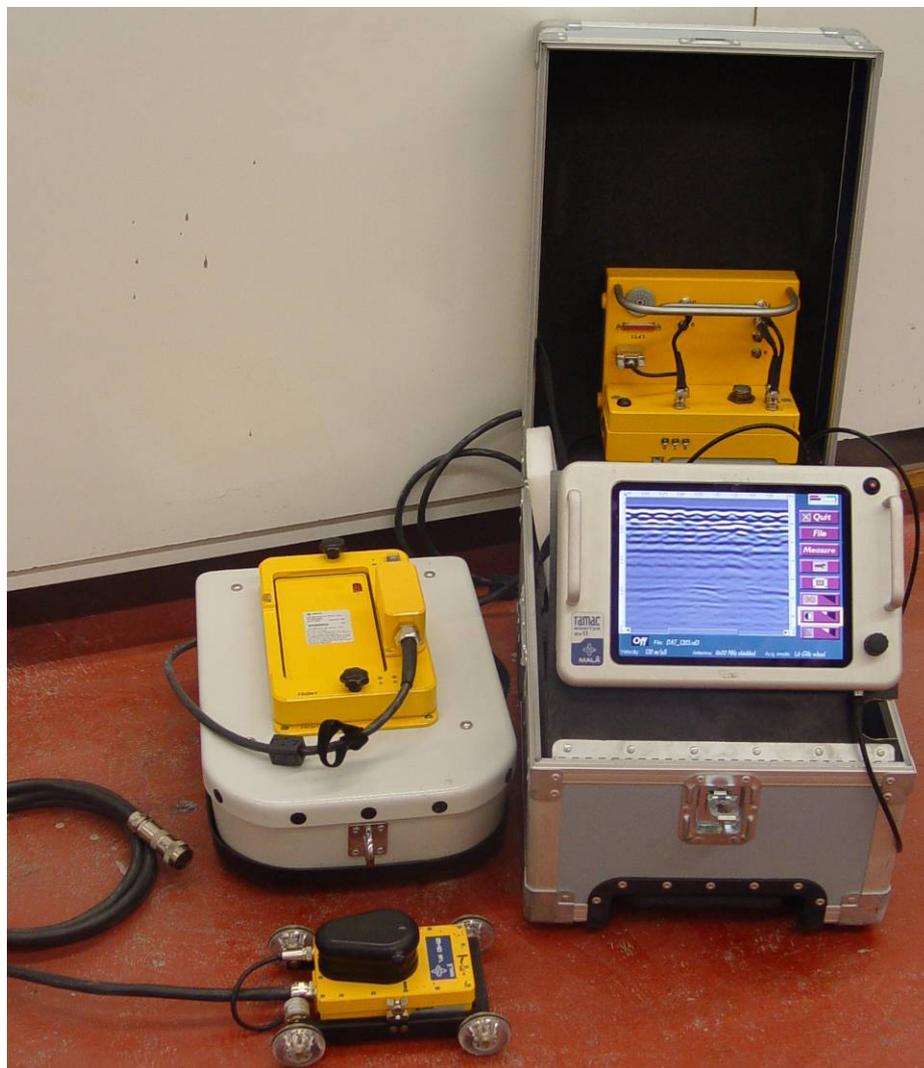
Figura 4 – Sistema de Radar de Prospecção Geotécnica do Departamento de Engenharia Civil da Universidade do Minho, incluindo unidade de controlo e gerador de sinal, e duas antenas.

Um sistema de radar de prospecção geotécnica moderno está ilustrado na Figura 4. É constituído por uma unidade de controlo e gerador de sinal, uma ou mais antenas, com frequências que vão dos 20 aos 2000 MHz, variando conforme forem para aplicações de índole geológica ou para aplicações em engenharia, um sistema de posicionamento (geralmente composto por um odómetro digital), e um computador para configuração dos ensaios, armazenamento dos dados e visualização e processamento dos dados em campo em tempo real.

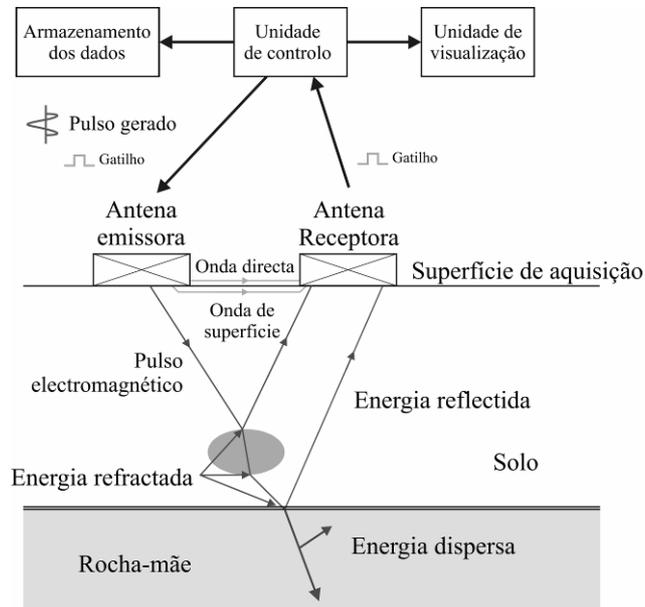
Figura 5 – Elementos constituintes dum sistema moderno de georadar e funcionamento básico.

Este equipamento permite a aquisição de dados em diferentes configurações. Assim, dependendo do objectivo da investigação, pode-se utilizar o GPR em modo de reflexão, que é o método mais frequentemente utilizado, e que permite resolver a maioria das situações correntes, em modo de transmissão directa e através do método Ponto Médio Comum, ou CMP (*“Common Mid-Point”*) no original anglo-saxónico. A aquisição em modo de reflexão, que foi a metodologia utilizada neste trabalho, está ilustrada na Figura 5.

A Figura 5 exhibe, igualmente, o funcionamento básico do georadar, que consiste na emissão de impulsos electromagnéticos de alta voltagem e curta duração, através de uma antena emissora, e na leitura dos ecos produzidos por objectos e características do subsolo ou da estrutura investigada. Geralmente, em cada posição da antena, um número elevado de impulsos são emitidos, e os ecos produzidos são lidos pela antena emissora, que os regista num traço, correspondente à amplitude do sinal em função da profundidade. A progressiva aquisição, ao longo da direcção de investigação, resulta num conjunto ordenado de traços sucessivos, constituindo assim um radargrama. Esta metodologia está ilustrada na Figura 6.

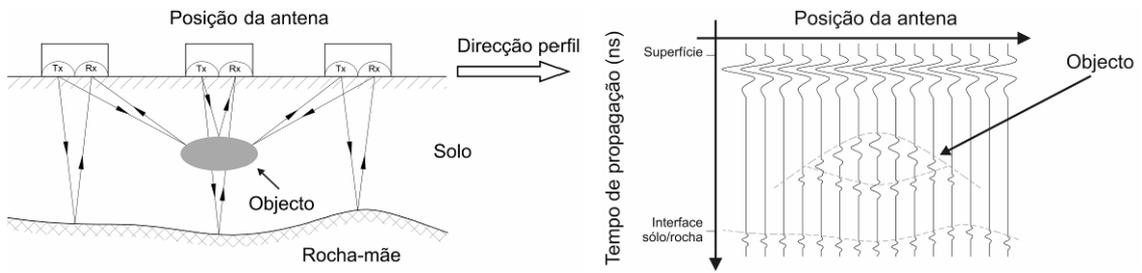
Figura 6 – Produção dum radargrama em modo de reflexão.

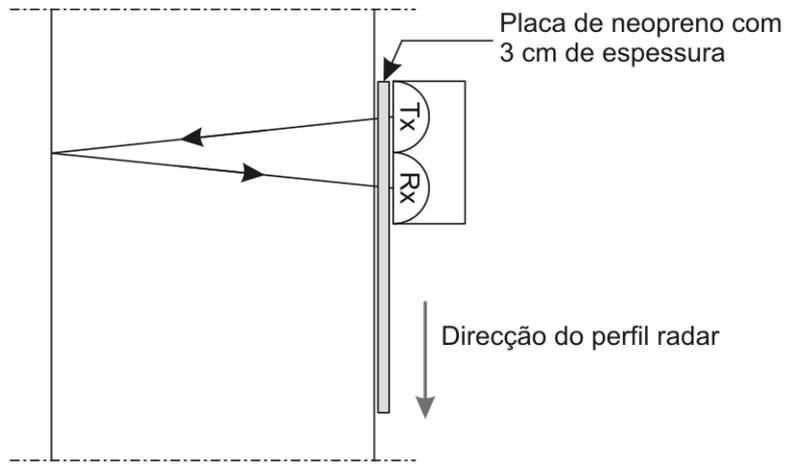
Figura 7 – Metodologia utilizada para adquirir perfis lineares em modo de reflexão sobre a superfície das colunas.

A inspecção com georadar realizada na Igreja dos Jerónimos foi efectuada em modo de reflexão ao longo de cerca de um terço do desenvolvimento (7 metros) das quatro colunas seleccionadas, tendo em vista a restrição de altura da plataforma elevatória disponível. A superfície das colunas é trabalhada e muito irregular, o que impossibilitou a execução do ensaio directamente aplicado sobre a superfície. Para proteger o

trabalho da pedra, foi utilizada uma placa de neopreno, com cerca de 3 cm de espessura, entre a superfície das colunas e a antena. A metodologia de aquisição está ilustrada na Figura 7. Esta estratégia impediu a obtenção de perfis contínuos de radar, sendo os resultados obtidos por troços com o desenvolvimento da placa de neopreno. Salienta-se ainda que, na parte mais alta da zona de inspecção existe uma zona de pedra lisa, que permitiu a inspecção sem o recurso à placa de neopreno. Em seguida, os resultados da coluna 1 serão analisados detalhadamente. Para as colunas 2, 3 e 4 serão apenas apresentados resultados globais.

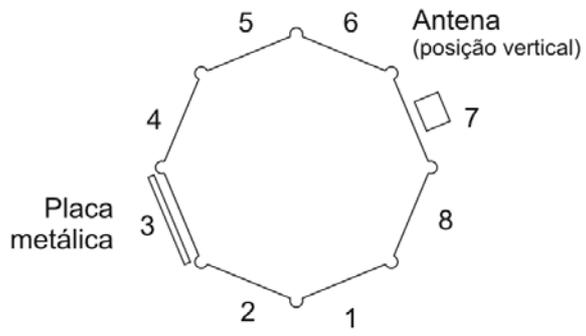
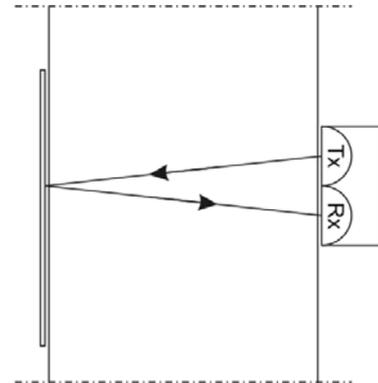
Figura 8 – Metodologia para a determinação da velocidade média de propagação.

A determinação prévia da velocidade de propagação no material a ser investigado é muito relevante para a determinação da localização das irregularidades no interior dos elementos. O cálculo da velocidade média de propagação foi determinado medindo o tempo necessário para que o impulso viaje até à superfície oposta da coluna e volte à antena emissora. Para determinar com precisão a localização da superfície oposta, a medição foi efectuada colocando e retirando uma placa metálica na superfície em questão durante o decorrer da medição, uma vez que o metal reflecte a maior parte da radiação electromagnética. A Figura 8 ilustra a metodologia seguida.

A avaliação da velocidade foi efectuada a partir dos resultados obtidos na secção com superfície lisa, o que permitiu um melhor contacto da antena e da placa metálica com a superfície da coluna, melhorando a precisão dos resultados. Foram efectuados radargramas nas quatro colunas, tendo sido obtidos valores muito próximos. A Figura 9 ilustra o resultado obtido na coluna 1, onde a placa metálica foi detectada a cerca de 18.7 ns da superfície de contacto. Sendo o diâmetro da coluna de 96 cm a esse nível, foi estimada uma velocidade média de propagação de 10.3cm/ns, velocidade que se encontra dentro dos valores típicos para alvenaria de pedra seca, e que foi adoptada

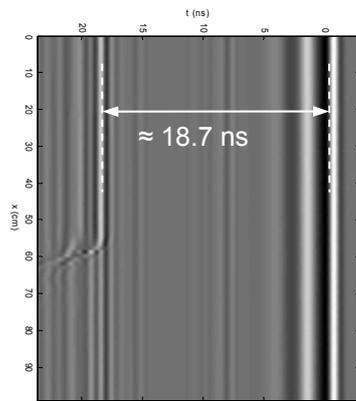
Figura 9 – Medição em tempo sobre o segmento mais elevado da coluna 1.

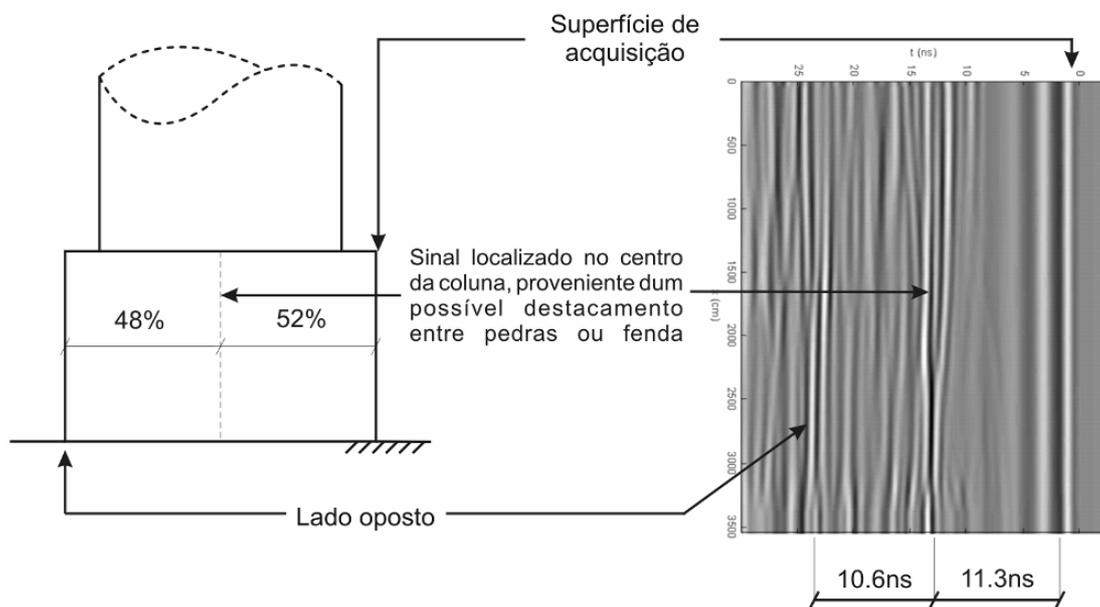
Figura 10 –Radargrama do elemento da base da coluna 1 e da localização relativa dum destacamento notável a cerca de 50 % da superfície de aplicação do georadar.

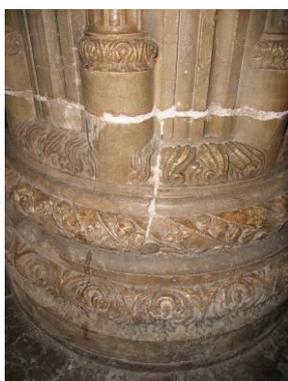
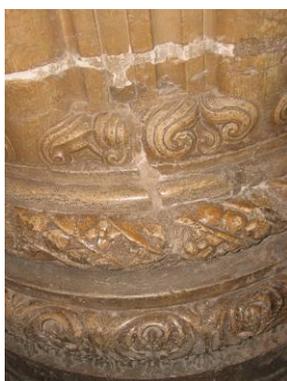
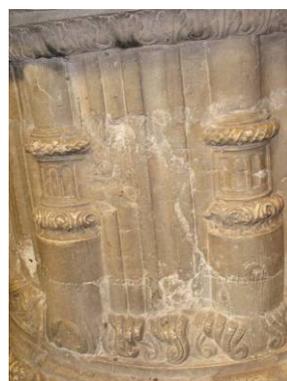
Verifica-se, então, que o sinal central atravessa todo o registo, levando a admitir que é uma característica presente em grande parte do elemento na base da coluna. De maneira que, é razoável assumir que se possa estar na presença de uma fenda ou junta entre segmentos de pedra. De maneira a verificar, por inspecção visual, comprovação dos resultados obtidos no interior da base pelo GPR, podem observar-se na Figura 11a,b exemplos de juntas argamassadas entre pedras. A Figura 11c exhibe fendas irregulares na área investigada com o GPR, podendo admitir-se que o radargrama mostra, efectivamente, a existência de uma fenda a cerca de 60 cm da superfície (11.3 ns).

Figura 11 – Exemplos the juntas / fendas preenchidas com argamassa na base da coluna 1. As fendas irregulares na base da coluna 1 estão em correspondência com a área investigado com o GPR.

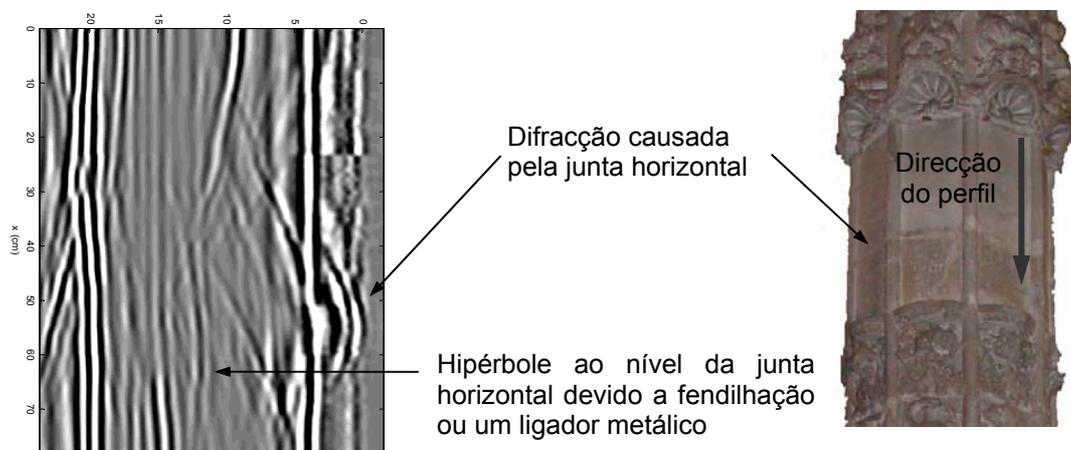
Os restantes elementos da coluna foram inspeccionados começando pelo elemento mais alto e descendo, sucessivamente, até aos elementos mais baixos da coluna. Logo, o elemento mais alto será analisado primeiro. Um dos radargramas resultantes está ilustrado na Figura 12, caracterizado por uma boa penetração, porém com sinais internos de amplitude reduzida. Em todos os radargramas foram sistematicamente detectados hipérbolos no topo dos perfis a 49 cm de profundidade (9-10 ns) e ao nível de uma junta horizontal, a cerca de 62 cm de profundidade (12 ns). Além disso, um sinal de amplitude elevada destaca-se no radargrama a cerca de 33.5 cm de profundidade (6 ns) e com, aproximadamente, 25 cm de altura, que pode ser atribuído a um destacamento localizado. No entanto, este sinal não aparece noutros perfis efectuados à volta do elemento. Para definir mais concretamente a natureza deste forte sinal, tentou verificar-se a localização da junta horizontal para perceber se esse sinal atravessava vários elementos ou estava restrito a um único elemento. De maneira a realçar o sinal que localiza a junta, o traço médio foi eliminado de maneira a fazer realçar as difracções, resultando no radargrama da Figura 13. Assim, a hipérbole situada a 62 cm de profundidade sai realçada e verifica-se que a junta está localizada a cerca de 25 cm da parte de baixo do radargrama, que corresponde à altura do sinal de amplitude elevada identificado na Figura 12.

Figura 13 – Radargrama do lado 2 da coluna 1 mostrando a hipérbole de difracção, que corresponde à junta entre segmentos de pedra após subtracção do traço médio.

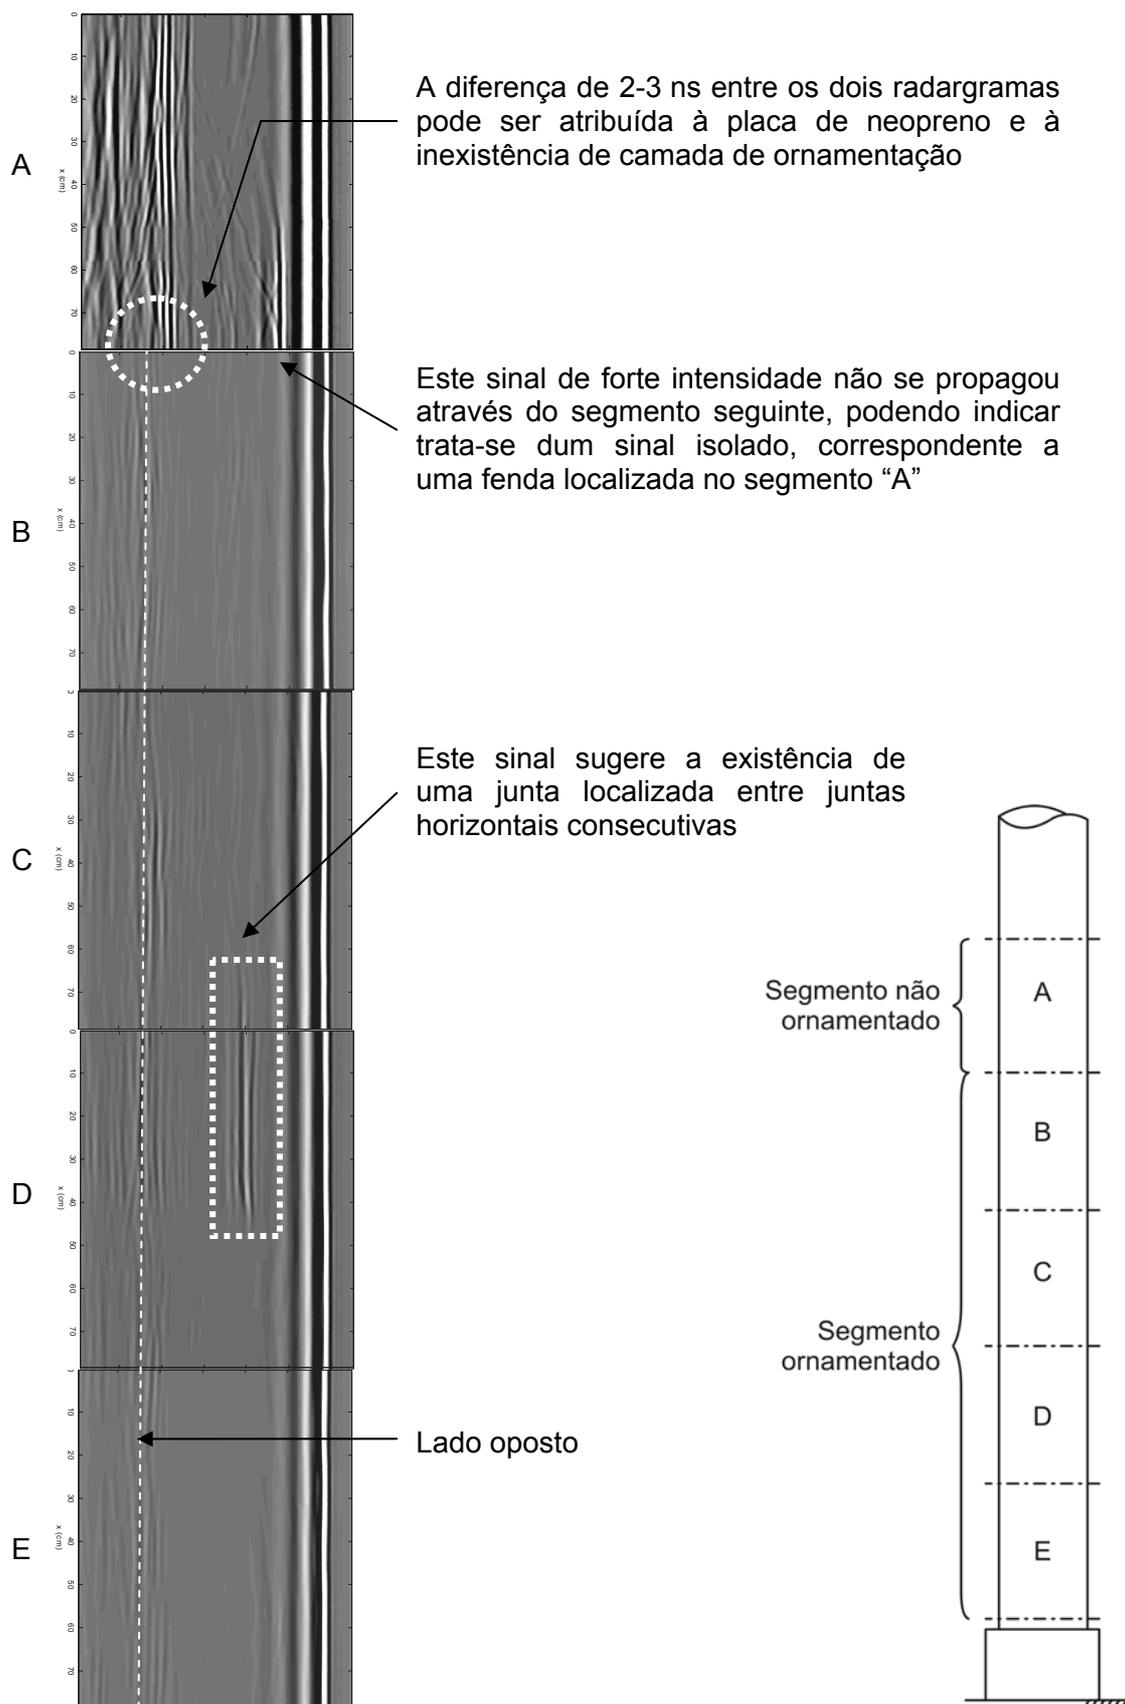
Os radargramas dos elementos seguintes não revelaram nenhum sinal proveniente de fendas ou juntas, tendo-se verificado que a coluna é relativamente homogénea. A coluna foi representada na integra na Figura 14, onde se pode observar que o material é homogéneo, verificando-se, somente, uma descontinuidade linear entre os elementos C e D. Sinal esse que poderá corresponder a uma junta, sendo então possível que, nesse local, as pedras da coluna sejam constituídas por vários elementos e não por um único elemento.

Figura 14 – Radargramas em modo de reflexão ao longo da coluna 1.

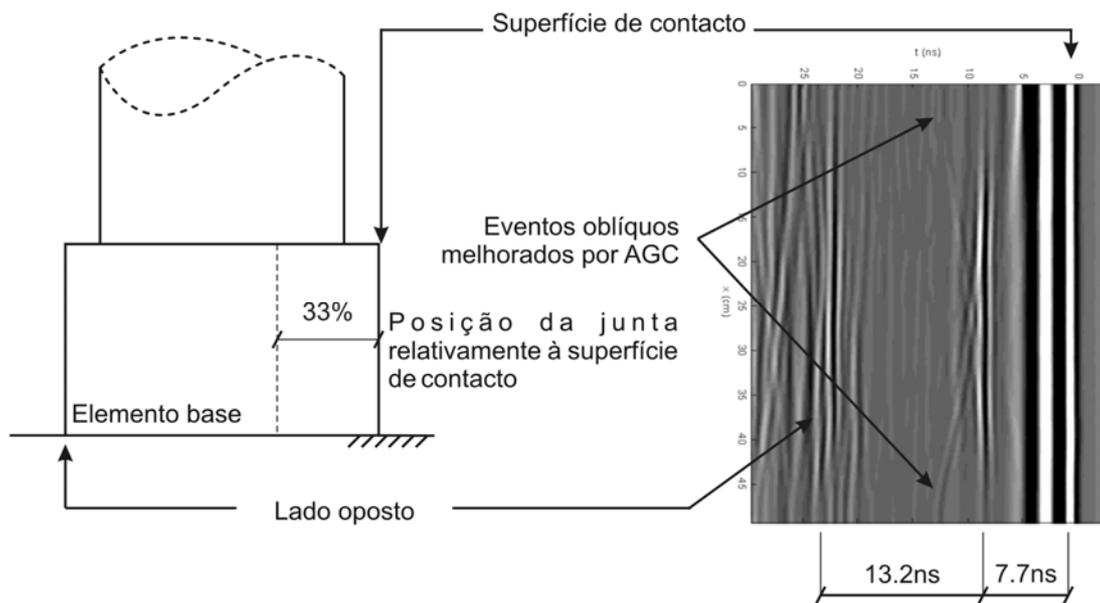
A análise das restantes colunas seguiu a metodologia aplicada no estudo da coluna 1. Assim, o elemento na base da coluna 2 foi estudado em primeiro lugar e o radargrama resultante está ilustrado na Figura 15. Este mostra um sinal de forte amplitude localizado a cerca de 40 cm da superfície de aplicação do georadar (7.7 ns). É de notar que este radargrama foi obtido sem processamento adicional, pois só a escala de saturação foi deslocada de maneira a realçar as amplitudes mais baixas. Neste caso, este sinal pode corresponder a uma junta com espessura significativa, por volta de 1 cm. Ao aplicarem-se filtros adicionais de ganho, dois sinais oblíquos são observados em cima e em baixo do perfil, correspondendo provavelmente a fendas nesses níveis. Relativamente ao mesmo elemento da coluna 3, ilustrado na Figura 16a, verifica-se um sinal vertical ao longo de todo o perfil, apesar da amplitude ser relativamente baixa, que parece sugerir que o segmento ensaiado é constituído por dois elementos de pedra com uma junta de espessura mínima. O radargrama da coluna 4 (Figura 16b) revela dois sinais oblíquos, um no topo do perfil que se estende cerca de 20 cm, e outro, mais curto, em baixo. Assim, o segmento ensaiado com o georadar configura-se como um segmento homogéneo e constituído por um único elemento, no entanto os segmentos situados em cima e em baixo apresentam características, que indiciam serem constituídos por dois ou três elementos.

Figura 15 – Radargrama do elemento da base da coluna 2 e da localização relativa dum destacamento notável a cerca de 33 % da superfície de aplicação do georadar.

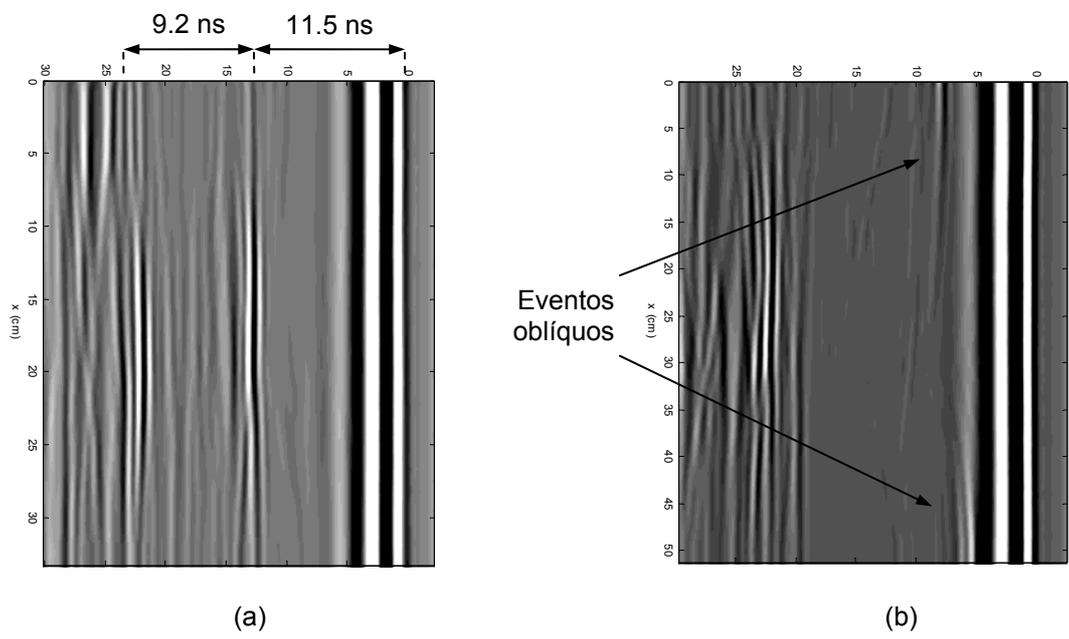
Figura 16 – Perfis dos elementos na base das colunas (a) 3 e (b) 4. Para preservar os sinais horizontais, os dados foram filtrados de maneira a só eliminar o ruído aleatório.

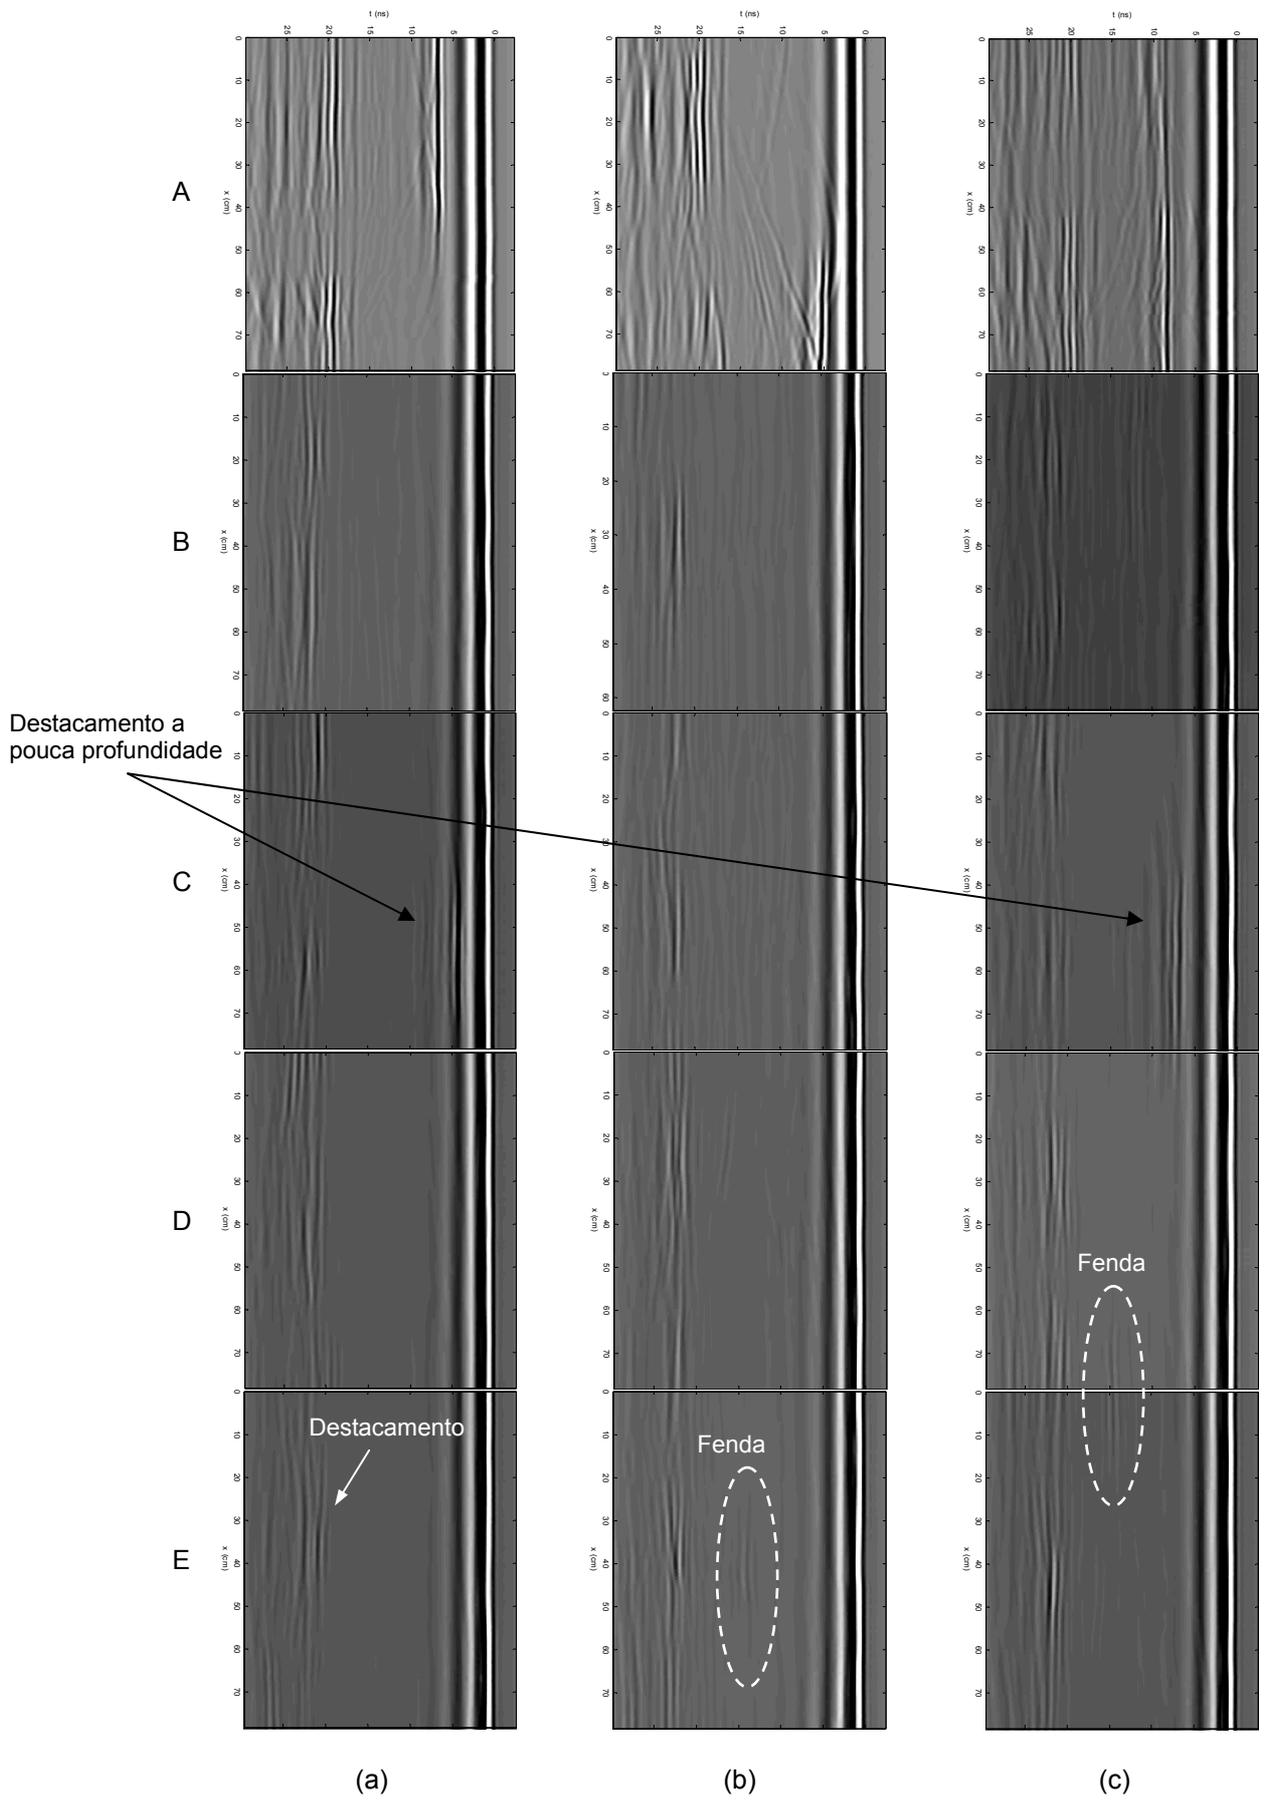
O estudo das colunas 2, 3 e 4 pode ser observado na Figura 17, onde foram justapostos os radargramas resultantes do estudo da coluna inteira, com a excepção dos elementos da base da coluna. É possível, assim, verificar que poucos eventos foram detectados, sugerindo que as colunas apresentam uma constituição relativamente homogénea e sem anomalias evidentes, com excepção do segmento A”” (ver Figura 14) onde existem algumas juntas e fendas a pouca profundidade. Por outro lado, vários sinais isolados de pequena amplitude podem ser observados em alguns dos segmentos, com particular incidência no segmento “C” (ver Figura 14). Nesse

segmento da coluna 2 e 4, os sinais dentro do interior da secção da coluna exibem uma amplitude próxima de metade da amplitude do sinal correspondente à superfície de contacto e situam-se relativamente próximos da superfície da coluna. Quer isto dizer que, provavelmente, podem tratar-se de fendas por compressão excessiva.

Figura 17 – Radargramas da inspeção em modo de reflexão nas colunas (a) 2, (b) 3 e (c) 4.
