Congresso Construção 2007 - 3.º Congresso Nacional  
17 a 19 de Dezembro, Coimbra, Portugal  
Universidade de Coimbra

## SEGURANÇA NOS TRABALHOS DE BETONAGEM EM ESTALEIRO

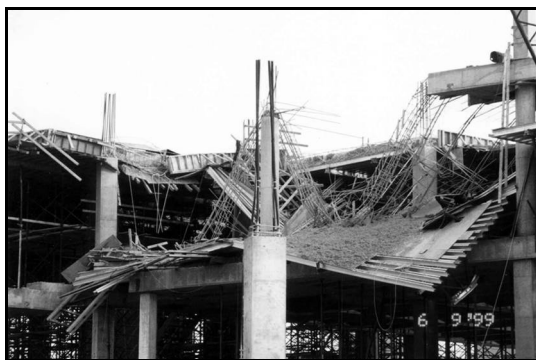
Figura 1 – Colapso do cimbra da cofragem durante a betonagem de laje.

Uma das causas de acidentes durante os trabalhos de betonagem é o incorrecto, ou inexistente, dimensionamento da cofragem, originando o seu colapso aquando da betonagem devido à insuficiência do escoramento. Este tipo de acidente é particularmente gravoso devido ao elevado número de trabalhadores envolvidos nesta actividade (actividade muito frequente na construção) e ao longo período de exposição aos riscos de esmagamento e queda em altura.

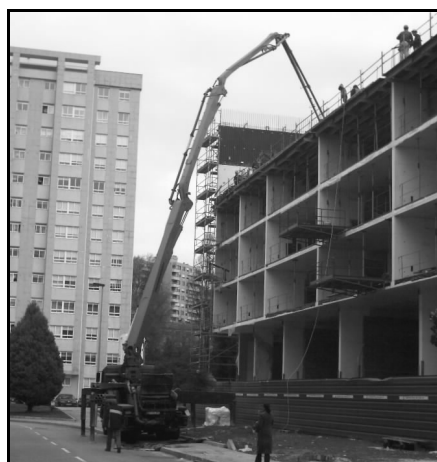
Figura 2 – Utilização de autobomba para betonagem de laje.

Para colocar o betão no interior da cofragem são utilizados principalmente dois meios de elevação: a grua e o respectivo balde ou uma autobomba (Figura 2).

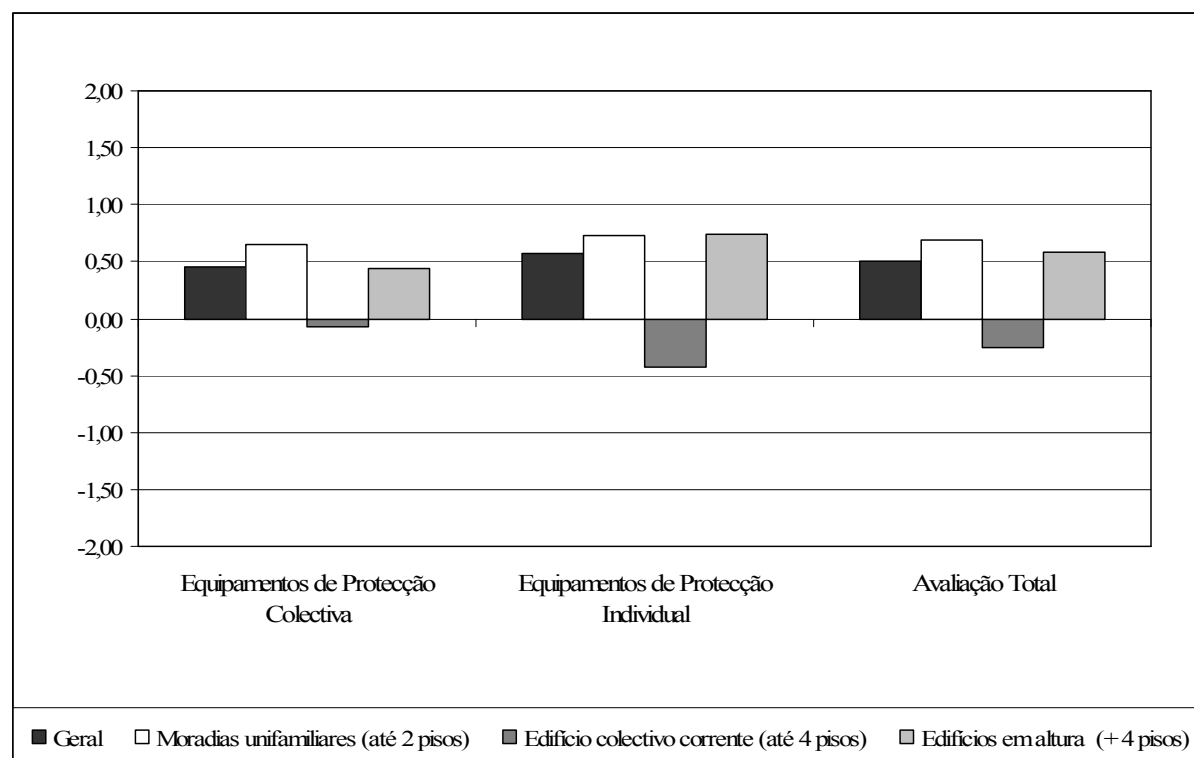
Figura 3 – Gráfico representativo da utilização dos equipamentos de protecção.

A Tabela 2 apresenta os resultados da avaliação efectuada a cada tipo de equipamento de protecção, de acordo com o tipo de construção, estando os valores representados graficamente na Figura 3.

Com base nos resultados obtidos, constata-se que continuam a existir algumas lacunas graves na maioria das obras, contudo a avaliação global foi ligeiramente positiva. Verificou-se também a inexistência de uma tendência nítida quanto à implementação dos equipamentos de protecção relativamente à tipologia do edifício. O resultado da avaliação dos equipamentos de protecção colectiva é semelhante à dos equipamentos de protecção individual, mostrando uma tendência generalizada de incumprimento por parte de empregadores e de trabalhadores. Os resultados negativos obtidos para os equipamentos de protecção utilizados nos edifícios colectivos correntes (até 4 pisos) permitem concluir que existe uma ausência agravada de condições de segurança neste tipo de obras durante os trabalhos de betonagem. No entanto, refira-se que a reduzida dimensão da amostra para este conjunto poderá ter condicionado os resultados.

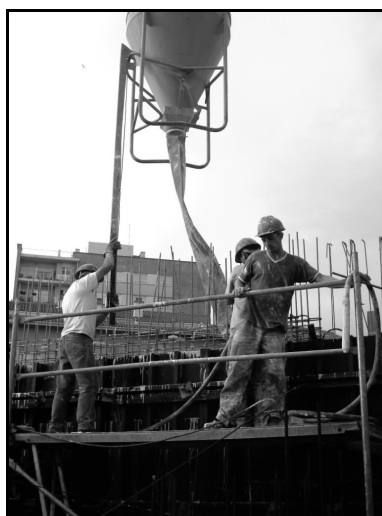
Figura 4 – Betonagem de elemento vertical (parede resistente) com auxílio de andaime e utilizando balde de grua torre.

A plataforma de trabalho deverá ser móvel ou fixa à cofragem, em todo o desenvolvimento dos diversos elementos a betonar, permitindo a sua betonagem em segurança sempre que a mesma for estável e possuir os respectivos equipamentos de protecção (ex.: guarda corpos). No caso de ser utilizado um andaime, este poderá ser deslocado manualmente se for do tipo móvel, ou caso seja fixo, movimentado após desmontagem parcial, permitindo assim que se betonem diversos elementos, rentabilizando o equipamento de protecção – solução mais utilizada em pilares.

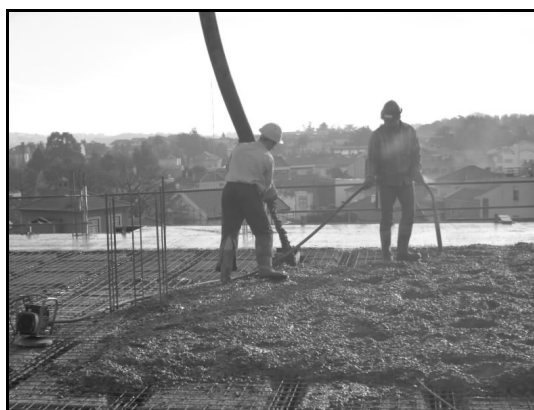
Figura 5 – Betonagem de elemento horizontal (laje aligeirada) com auxílio de uma autobomba.

As lajes, devido à sua dimensão espacial, obrigam a que os equipamentos de protecção sejam do tipo periférico pelo exterior, ao longo de toda a bordadura da laje ou das aberturas existentes, através de guarda-corpos fixos à cofragem. Alternativamente, poderá ser utilizada uma plataforma de trabalho executada sobre o prolongamento da cofragem da laje, servindo a mesma, também para fixação dos guarda-corpos.
