Congresso Construção 2007 - 3.º Congresso Nacional
17 a 19 de Dezembro, Coimbra, Portugal
Universidade de Coimbra

Estado da arte sobre tijolos antigos

Francisco M. Fernandes e Paulo B. Lourenço

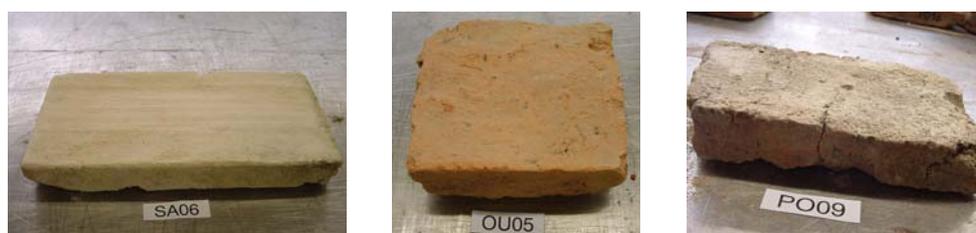
Figura 2 – Exemplos de tijolos do Mosteiro de Salzedas (SA), da Igreja do Outeiro (OU) e do Mosteiro do Pombeiro (PO).

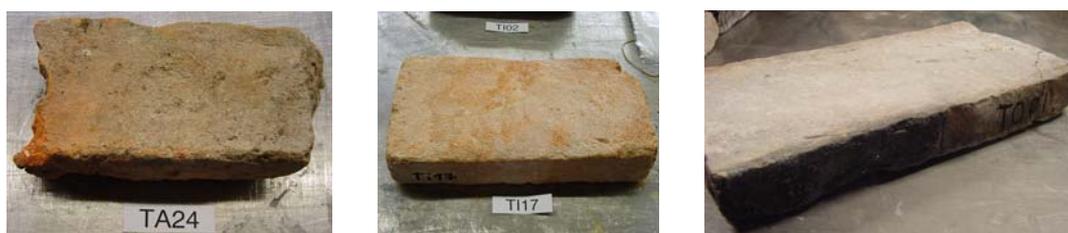
Figura 3 – Exemplos de tijolos dos Mosteiros de São João de Tarouca (TA), Tibães (TI) e do Convento de Cristo, em Tomar (TO).

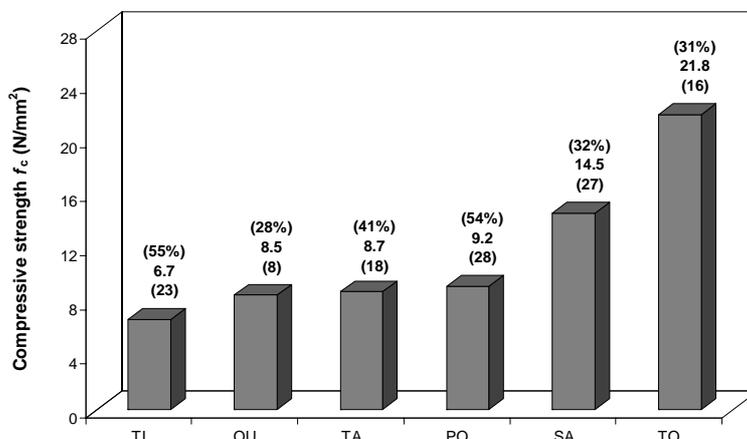
Os ensaios efectuados foram constituídos por ensaios de compressão uniaxiais, cujos detalhes podem ser encontrados em [27]. Os resultados obtidos estão apresentados na Figura 4. O valor médio de resistência à compressão está compreendido entre os 6.7 e os 21.8 N/mm^2 , com coeficientes de variação elevados (40 a 50 %), o que indica uma elevada variabilidade da resistência à compressão. Em particular, a resistência à compressão dos tijolos de Tomar (TO) e Salzedas (SA) varia significativamente dos outros quatro grupos de tijolos, e parece estar relacionada com o diferente período de construção destes materiais e com os processos tecnológicos de fabrico disponíveis na altura da produção, devido ao facto destes tijolos serem os mais recentes da amostra, e o local onde estes foram recolhidos. Os tijolos de Outeiro (OU), Pombeiro (PO), Tarouca (TA) e Tibães (TI) foram recolhidos de abóbadas, restos enterrados, aterros e material de enchimento, enquanto que os tijolos de

Tomar (TO) e Salzedas (SA) foram essencialmente obtidos de elementos construídos. Do mesmo modo, a deterioração e o meio ambiente podem ter contribuído para os resultados obtidos.

Figura 4 – Resistência à compressão média f_c , com o coeficiente de variação e número de elementos entre parênteses.
