Fontes, L., Machado, A. e Catalão, S. (2010) – Igreja Velha de São Mamede (Vila Verde, Felgueiras). Leitura estratigráfica de alçados e sondagem. Relatório Final

IGREJA VELHA DE SÃO MAMEDE (Vila Verde, Felgueiras)

Leitura Estratigráfica de Alçados e Sondagem

RELATÓRIO FINAL

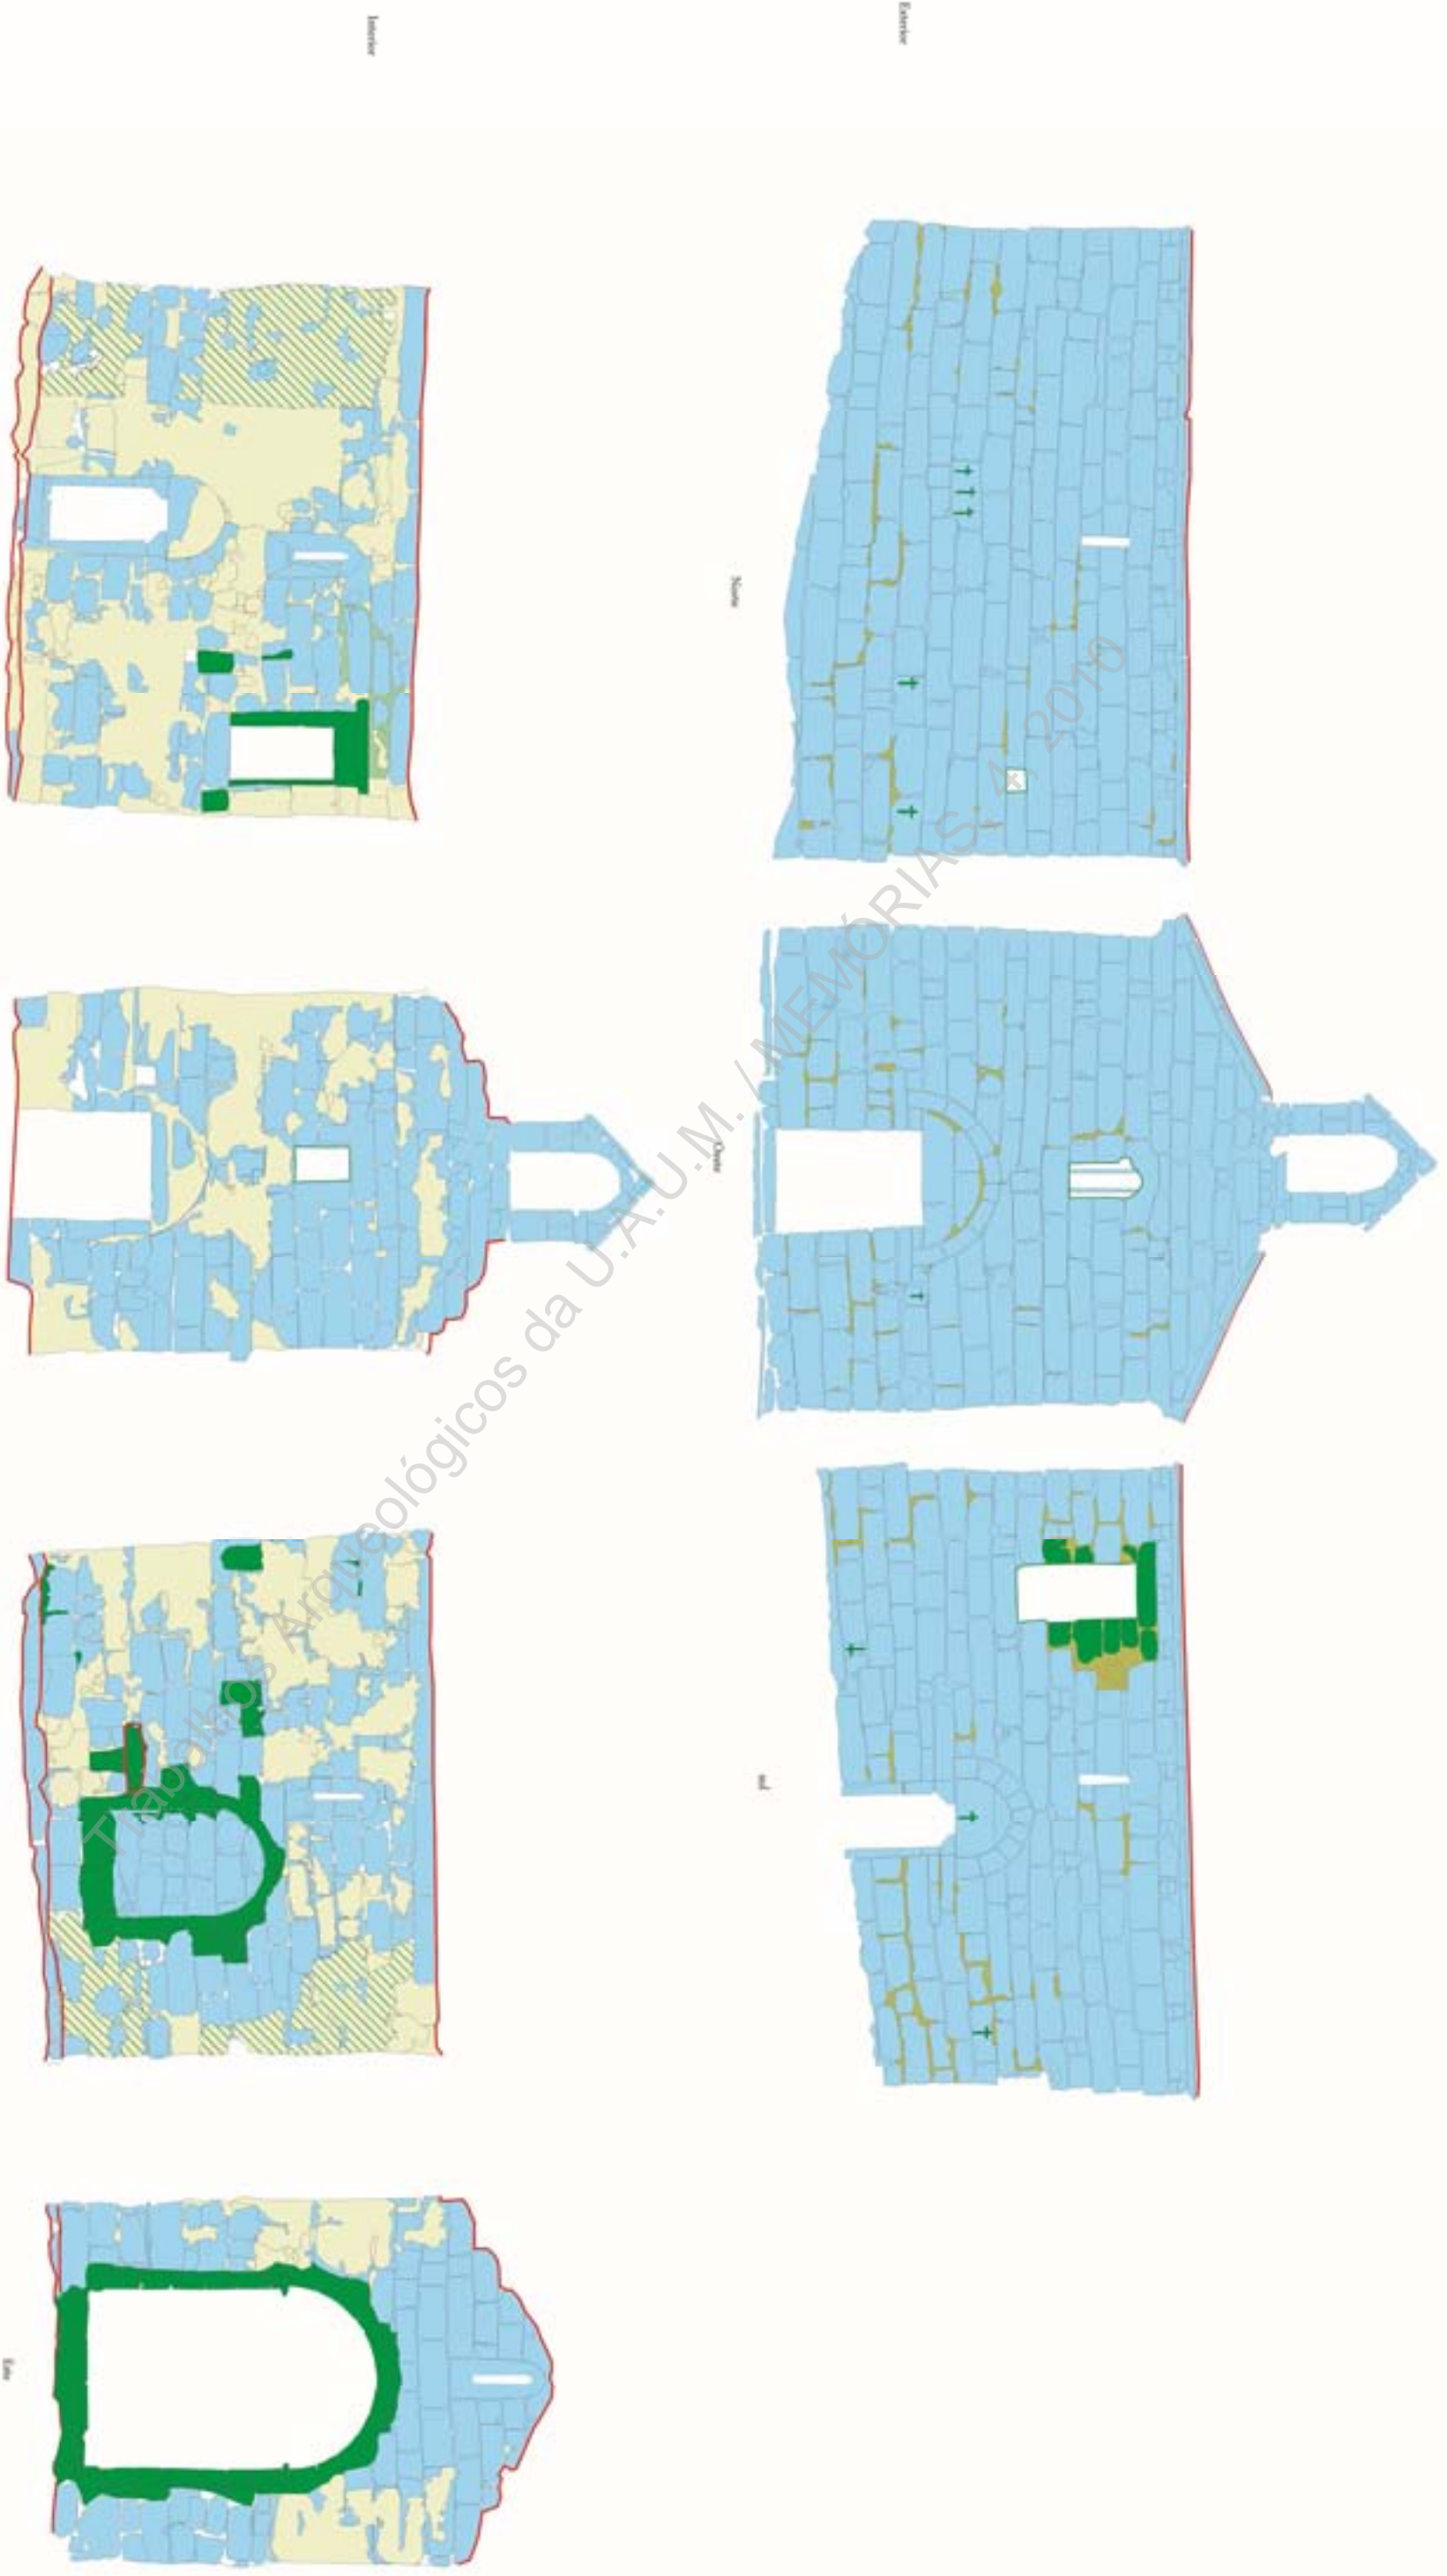
UALUM
 2004
 Fig. 1

Direcção Geral dos Edifícios e Monumentos Nacionais - Norte
 Igreja Velha de São Manoel de Vila Verde (Freguesia)
 Leituras estratigráficas de Apêndice (Norte)

2 – FASES CONSTRUTIVAS (FIGS. 1 e 2)

Nas ilustrações distinguiram-se as diversas fases construtivas através de diferentes cores, identificadas de acordo com o texto descritivo. Deve ter-se presente que os desenhos dos alçados são uma primeira versão, que será completada e corrigida no relatório final.

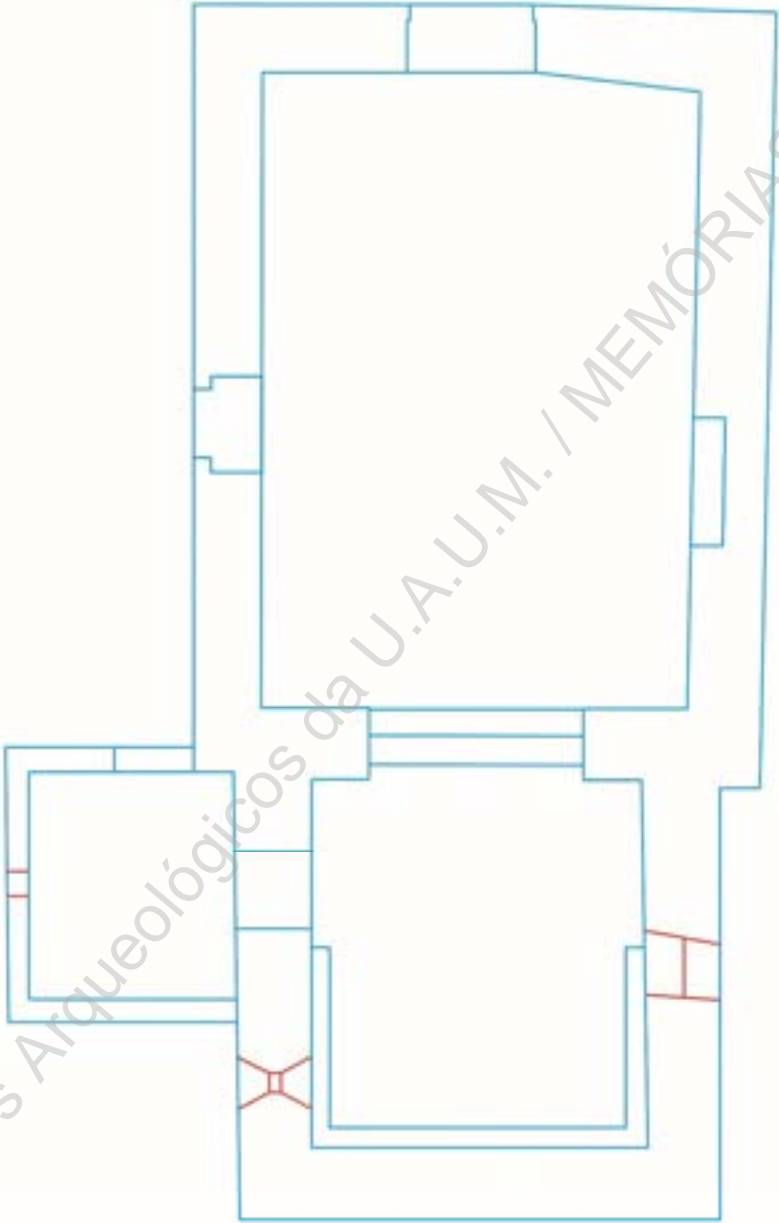
Fig. 3

Planta

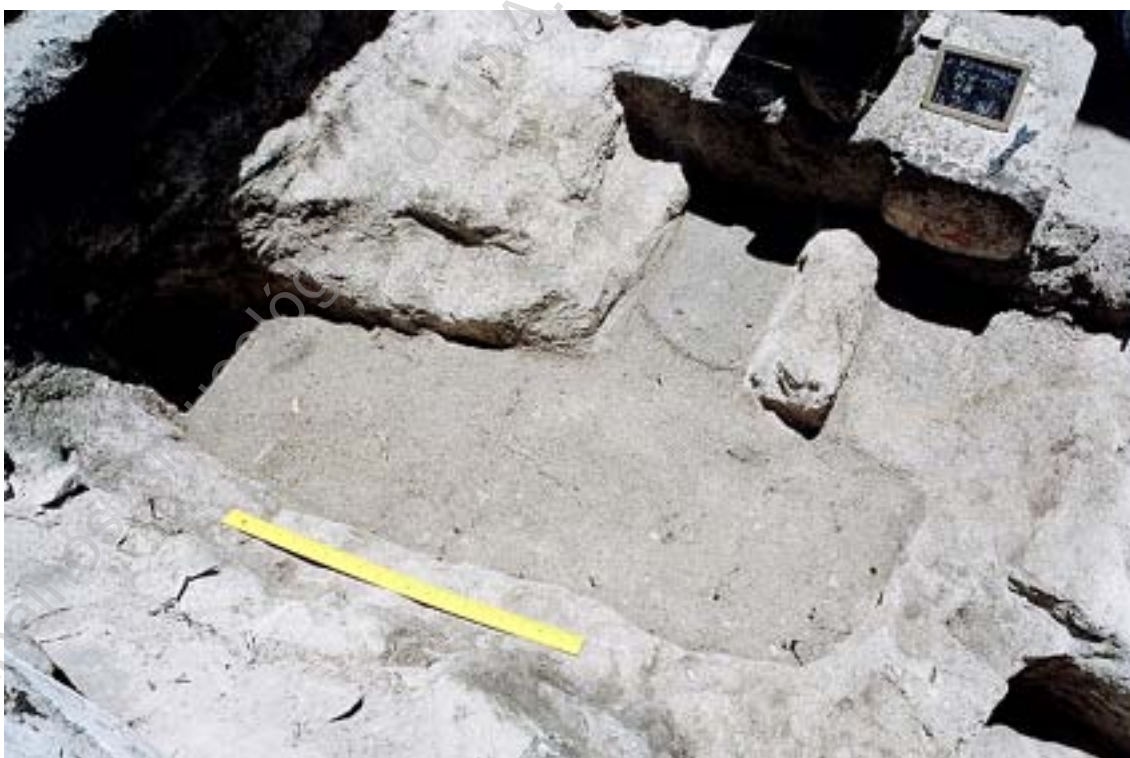
Foto 6 – X12/Y8. Fase de escavação, plano 2.

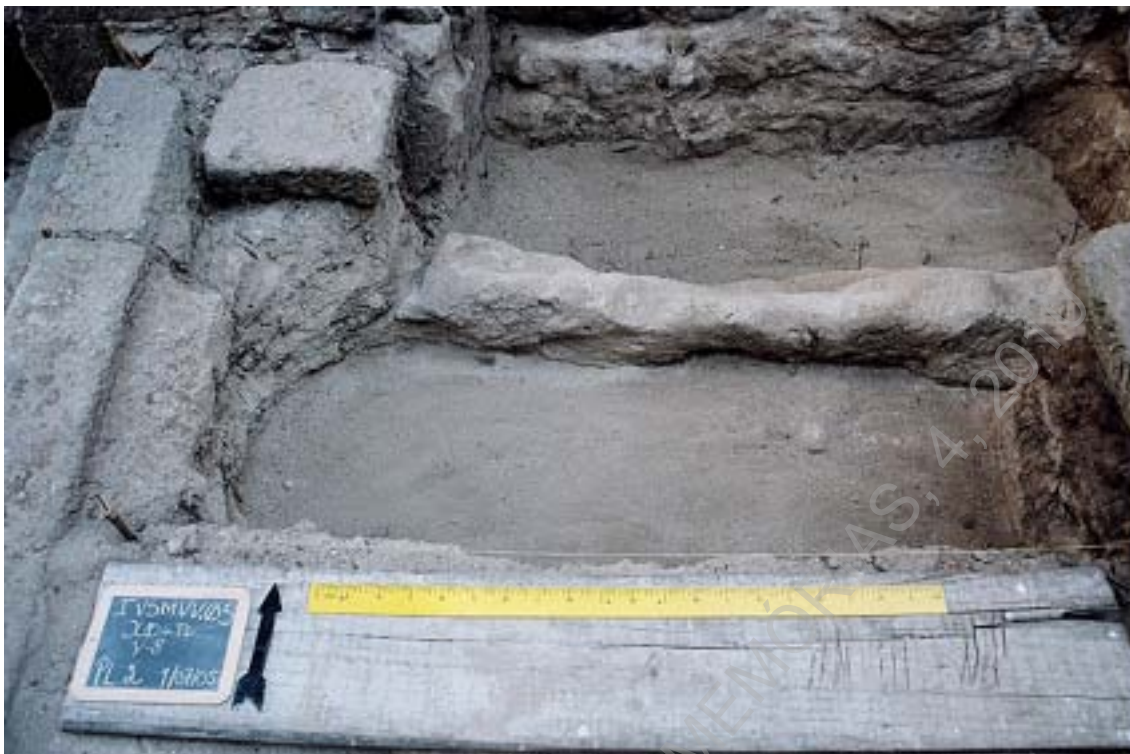
Foto 7 – X11-12/Y8. Fase de escavação, plano 2.

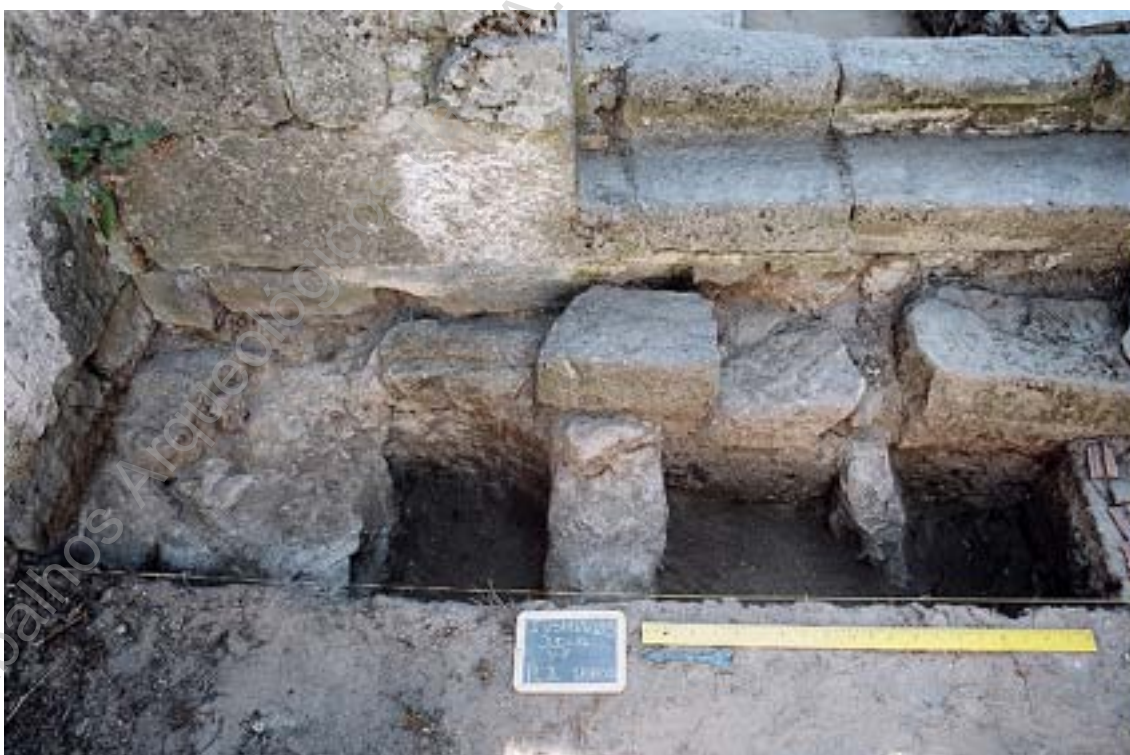
Foto 8 – X10-11/Y8. Fase de escavação, plano 2.

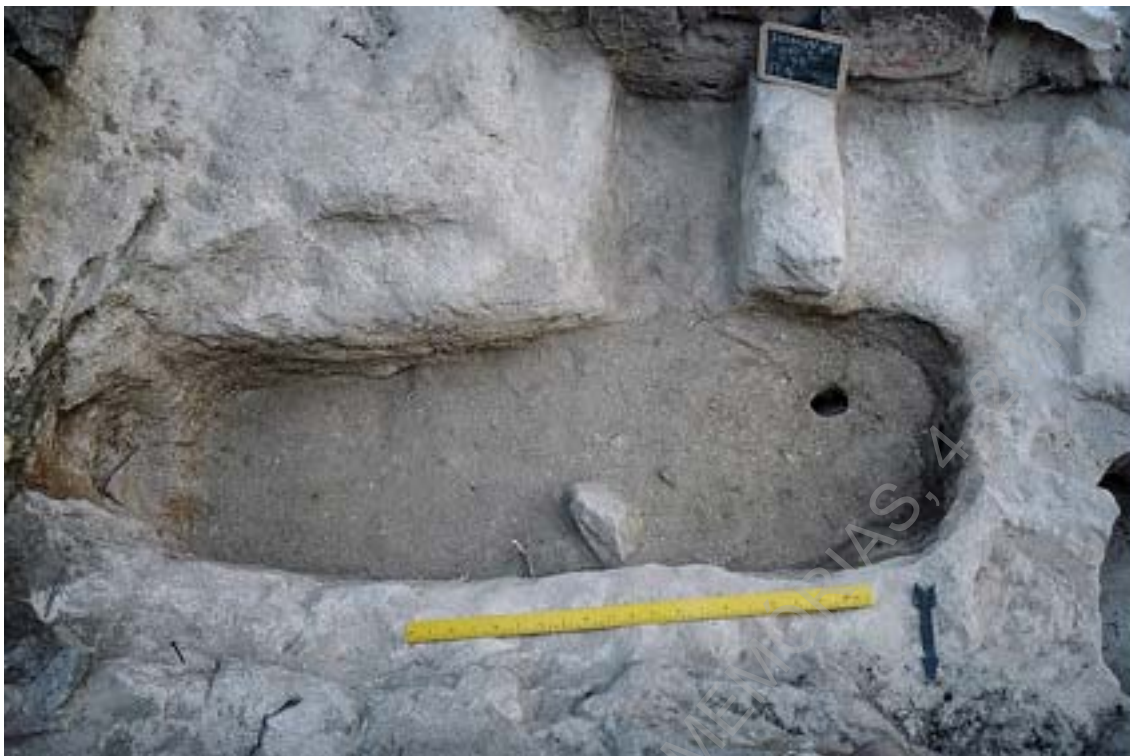
Foto 9 – X12-11/Y8. Fase de escavação, plano 4.

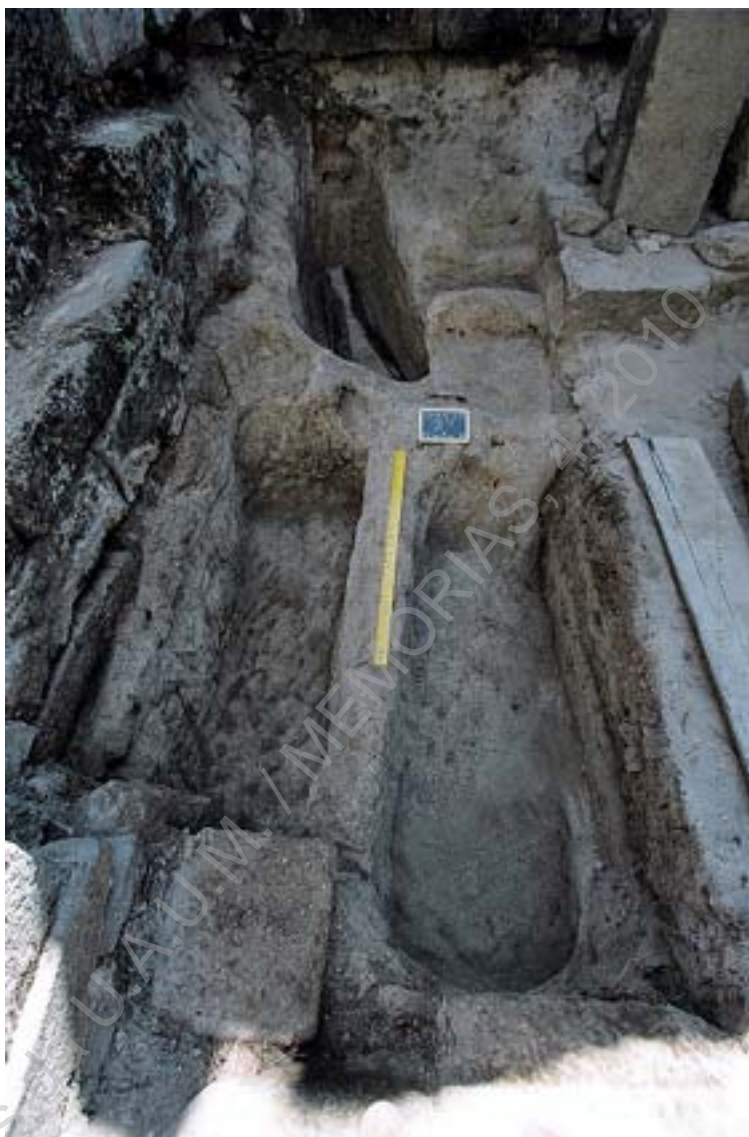
Foto 10 – X-11-12 / Y8. Plano final.

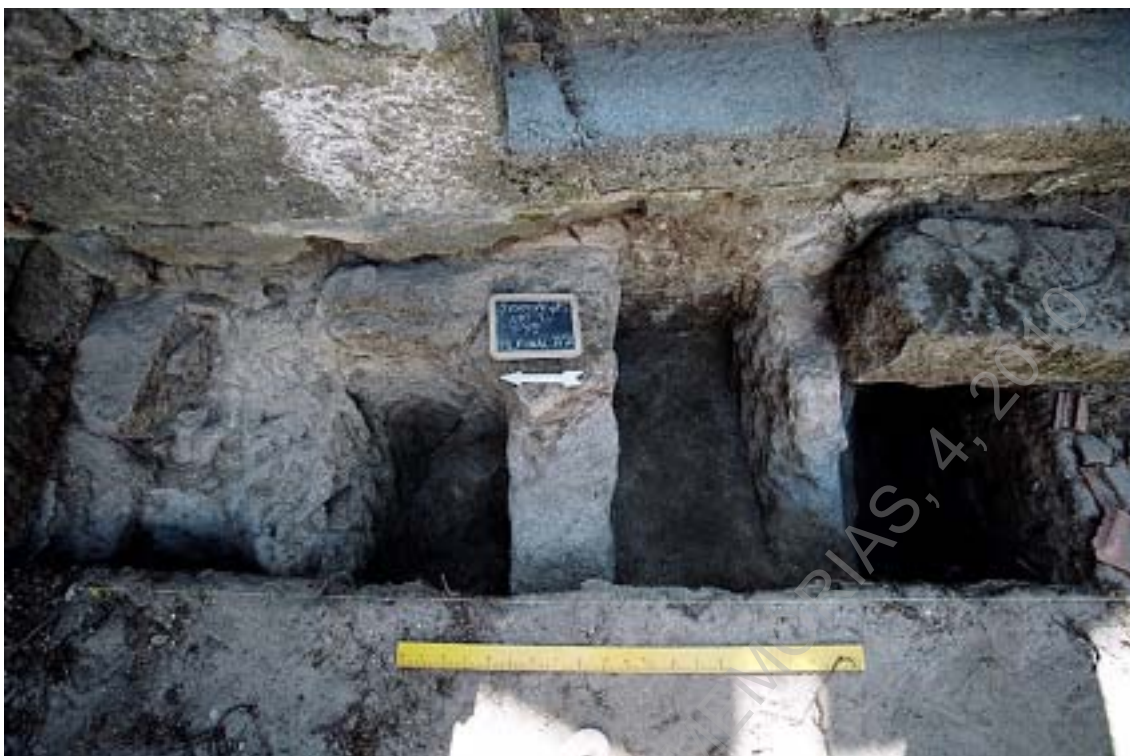
Foto 11 – X10 / Y8. Plano final.

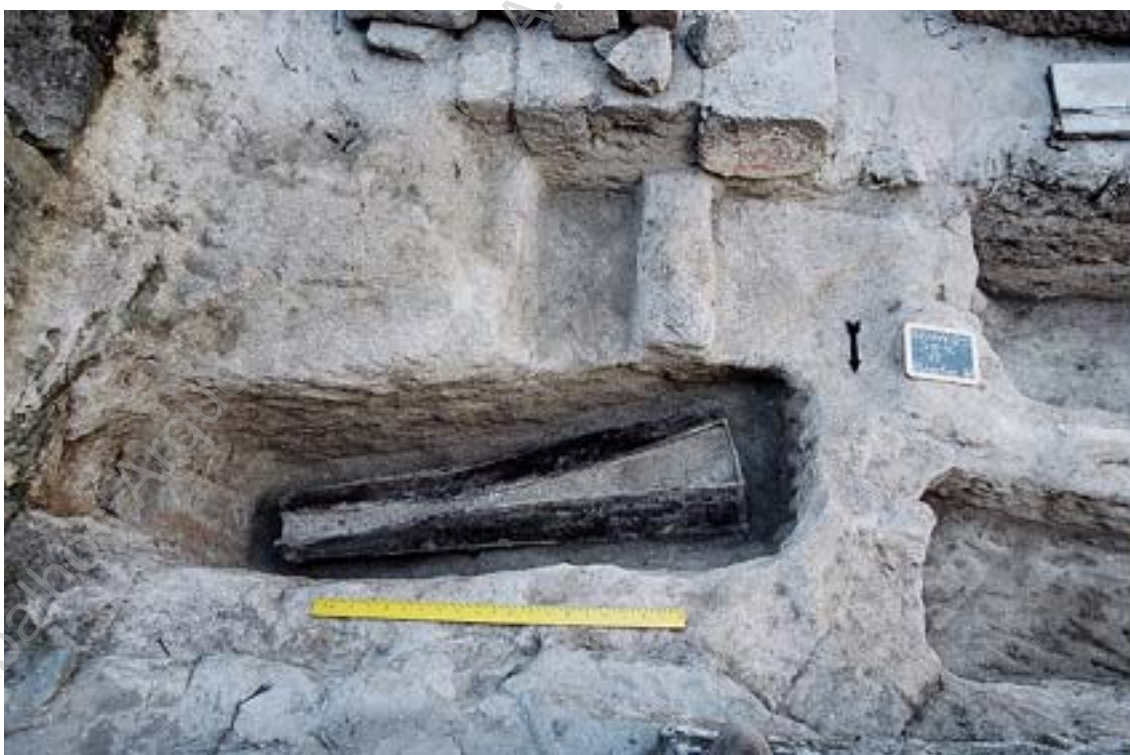
Foto 12 – X11-12 / Y8. Plano Final, pormenor zona Este.

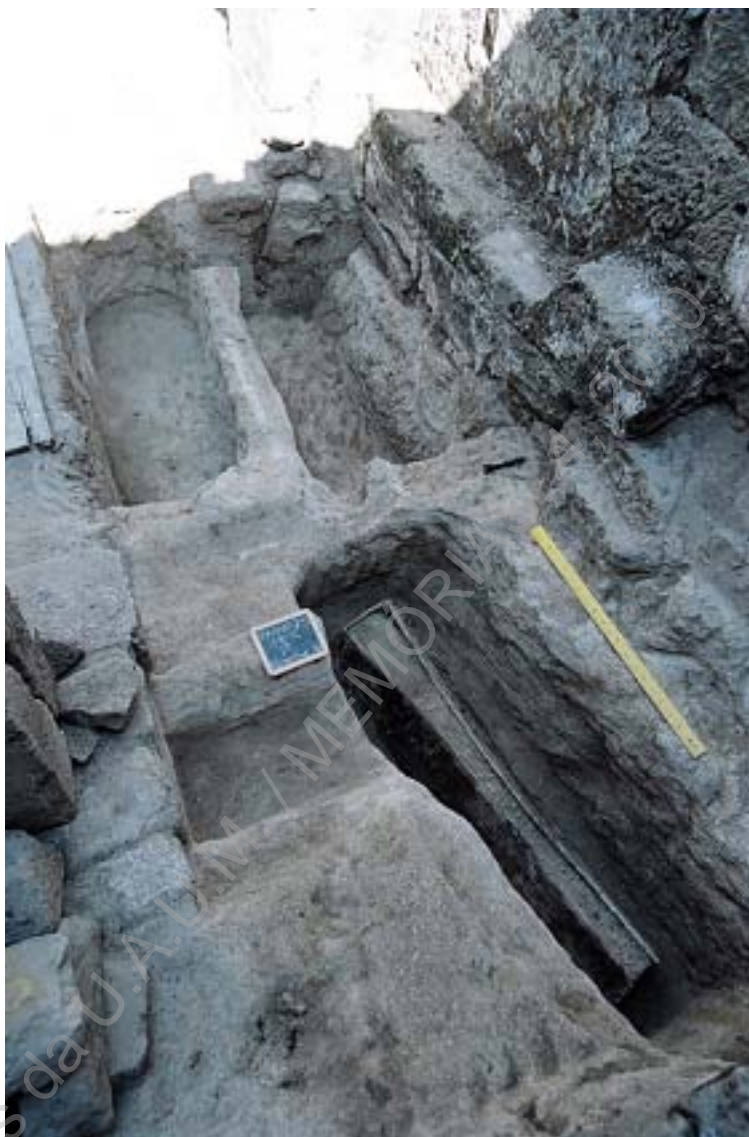
Foto 13– X11-12 /Y8. Plano final.

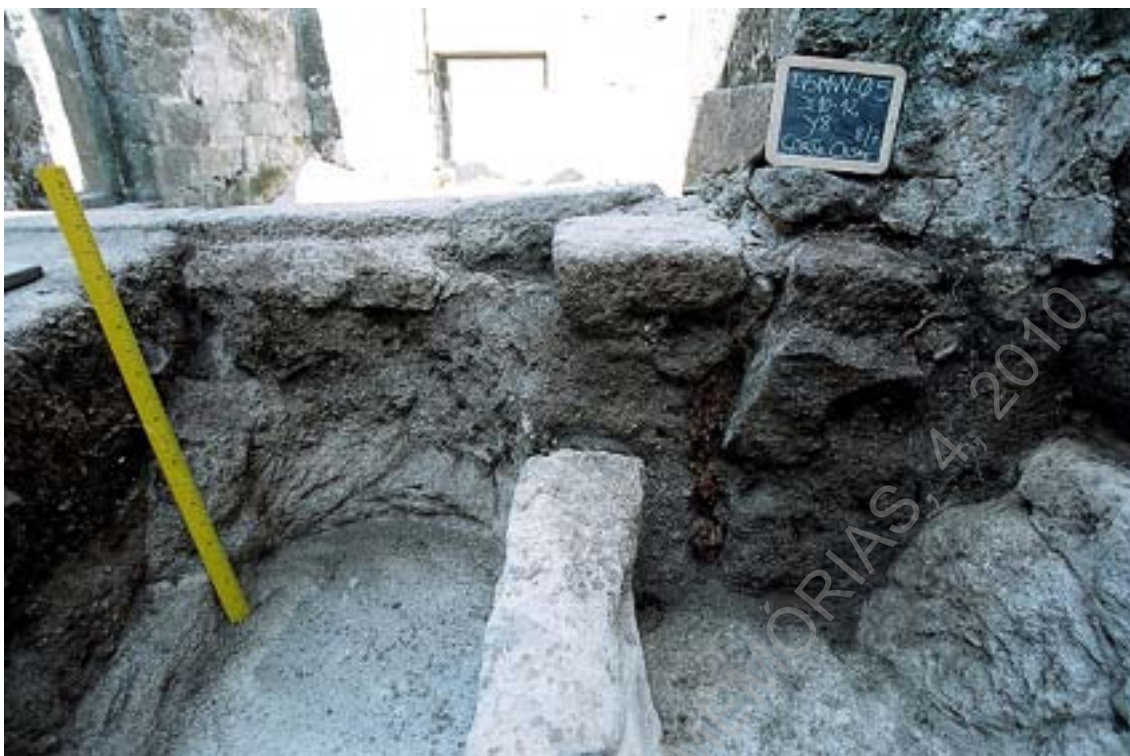
Foto 14 – X11/Y8. Pormenor do embasamento do arco triunfal.

- 013** – Embasamento do pilar Sul do arco triunfal original, constituído por silhares graníticos de 70 a 50 cm, paralelepípedicos, grosseiramente esquadriados, afeiçoado a picão.

- 014** – Embasamento do arco triunfal moderno constituído por lajes paralelepípedicas em esquadria perfeita, com faces lisas talhadas a cinzel. Juntas preenchidas por argamassa.

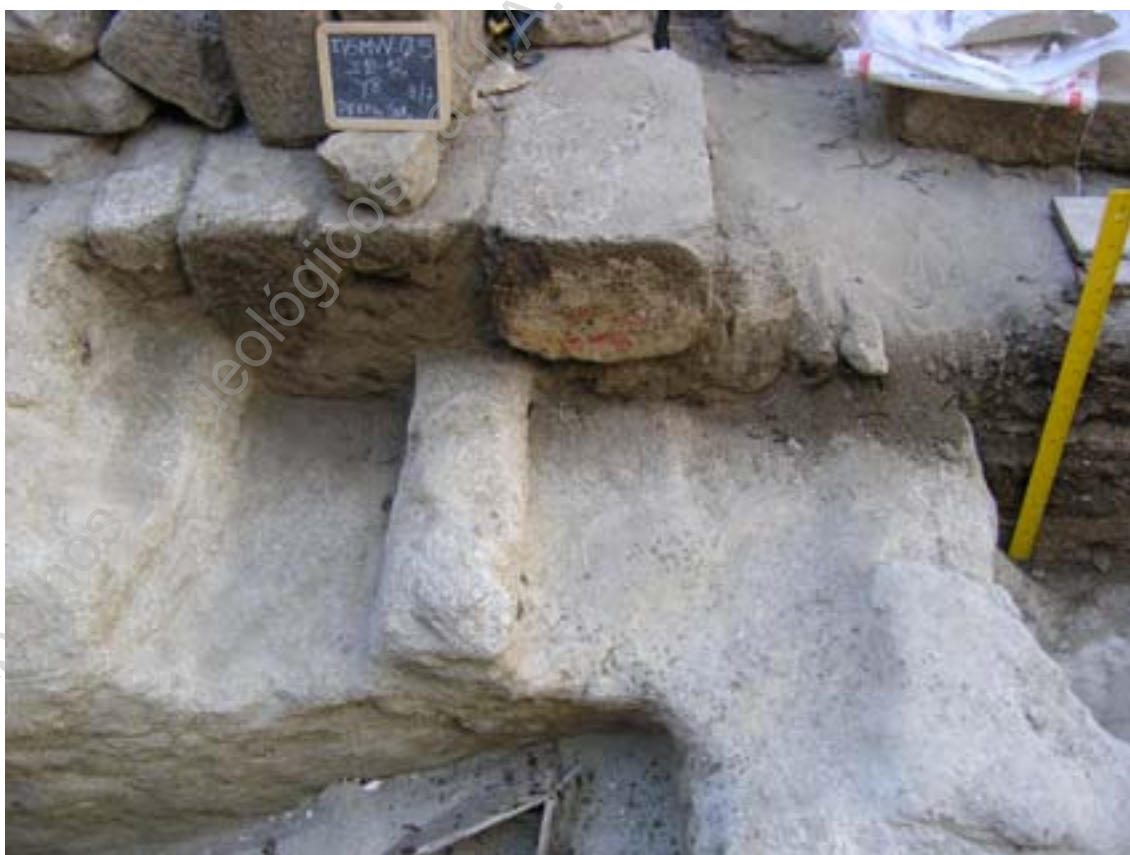
Foto 15 – X12/Y8. Pormenor da estratigrafia no Perfil Sul (zona nascente).

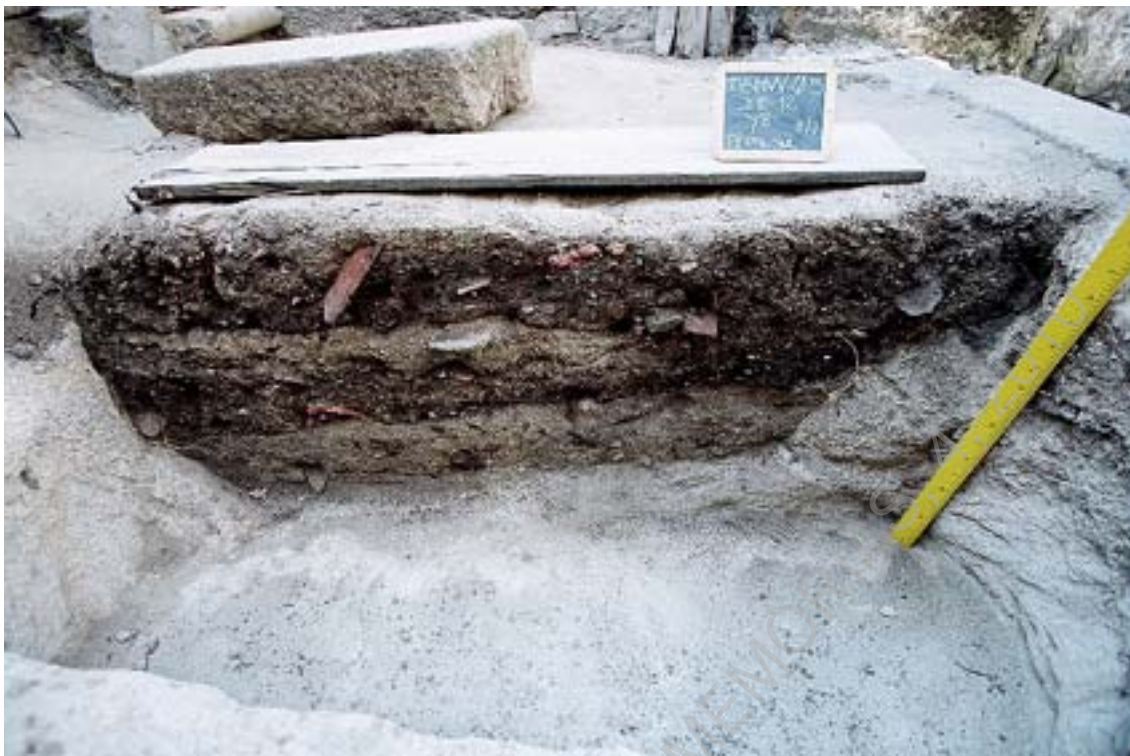
Foto 16 – X11/Y8. Pormenor da estratigrafia no Perfil Sul (zona central).

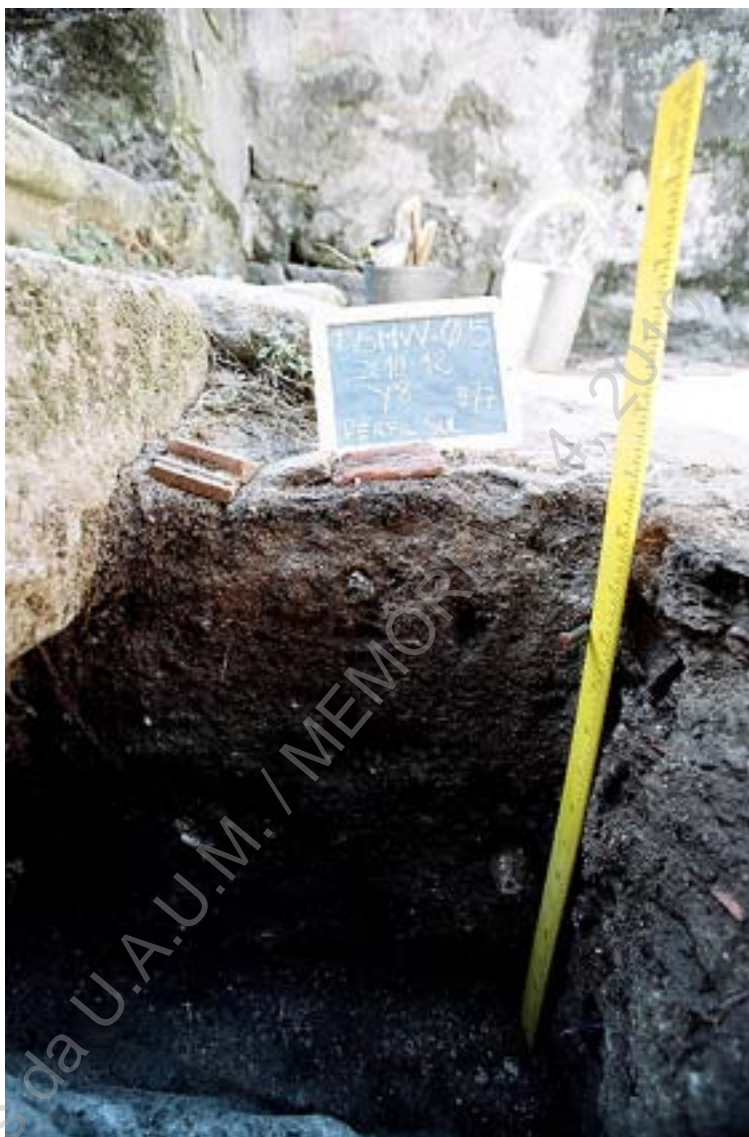
Foto 17 – X10/Y8. Pormenor da estratigrafia no Perfil Sul (zona poente).

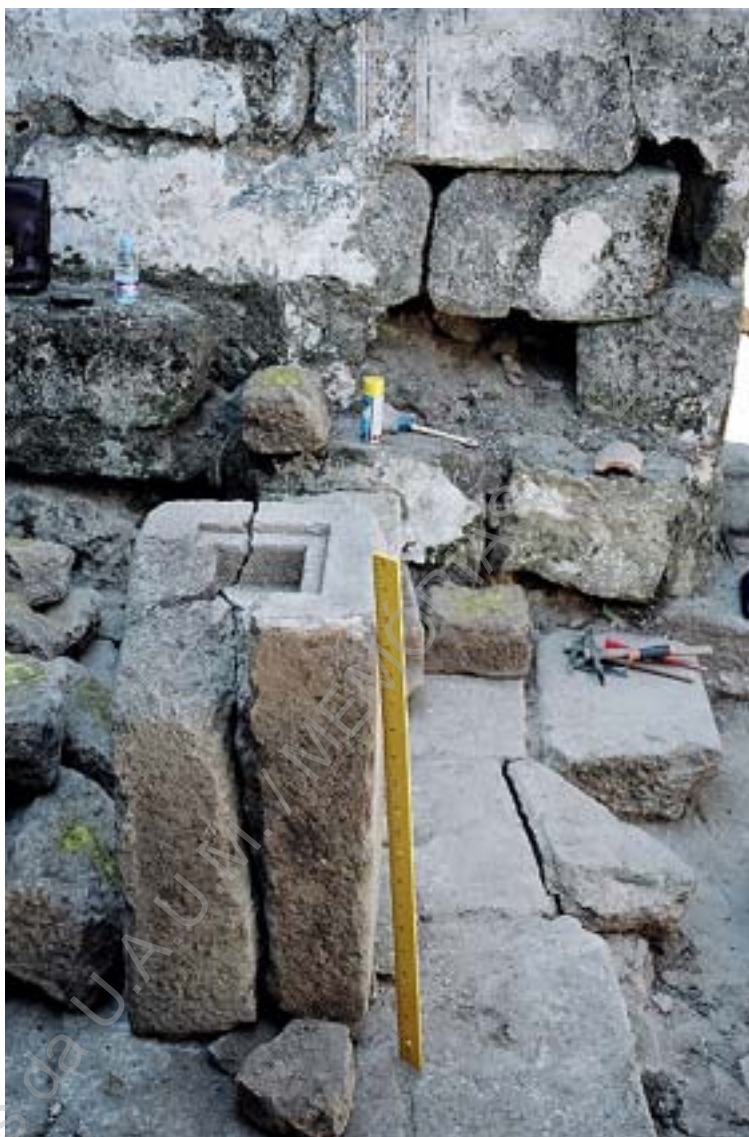
Foto 18 – Pé de altar tardo-medieval, recuperado do lajeado.

003 – Lajeado constituído por elementos graníticos reaproveitados, como guarnições de vãos, pé de altar fragmentado, cornijas, degraus, blocos de cantaria (alguns com vestígios de reboco simples ou pintado), dispostos sem padrão definido mas de forma a criar um piso utilizando as faces mais afeiçãoadas destes elementos. As juntas são preenchidas por terra, saibro e algum cascalho.

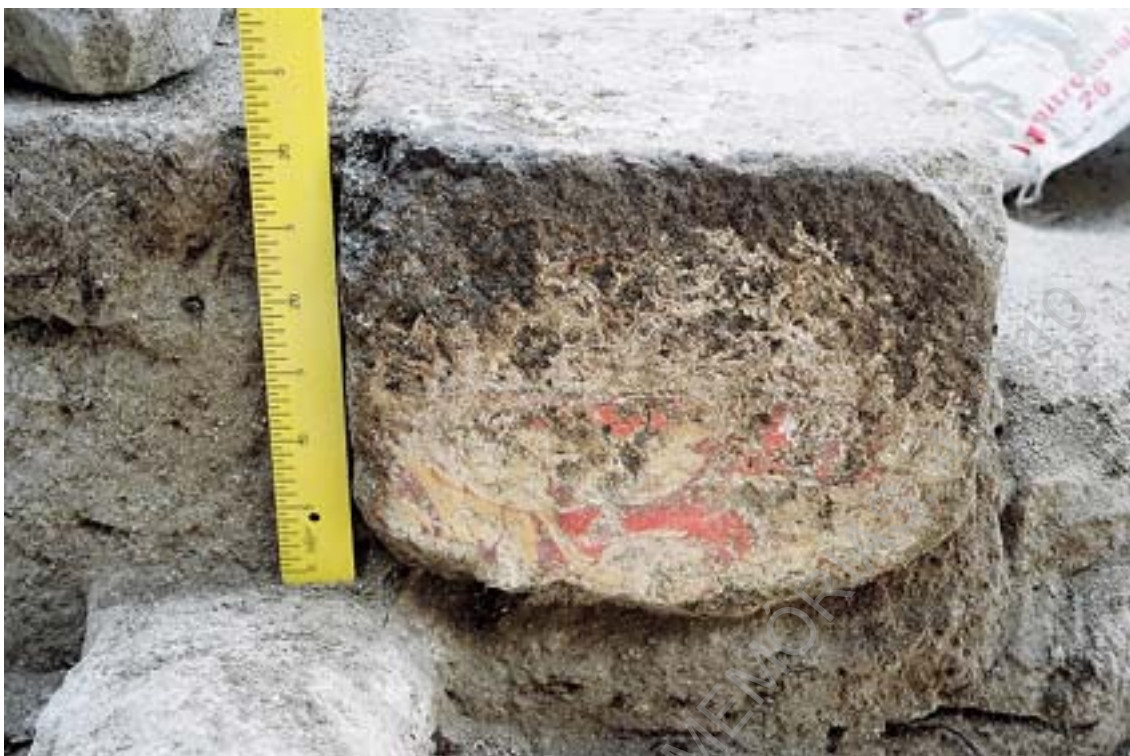
Foto 19 – Pormenor de bloco com restos de reboco pintado, reutilizado no pavimento.

Procedeu-se depois ao levantamento do lajeado do pavimento (003+018), inventariando e classificando cada elemento. Verificou-se que este lajeado reutilizava guarnições de vãos, degraus e cornijas, assim como dois fragmentos que completam um pé de altar monolítico com a cavidade para as caixas relicário escavada no topo superior, de cronologia tardo-medieval. Na forma como se apresentava, o pavimento lajeado correspondia a uma reposição associável à trasladação dos enterramentos aqui existentes para o cemitério paroquial, feita no segundo quartel do século XX.

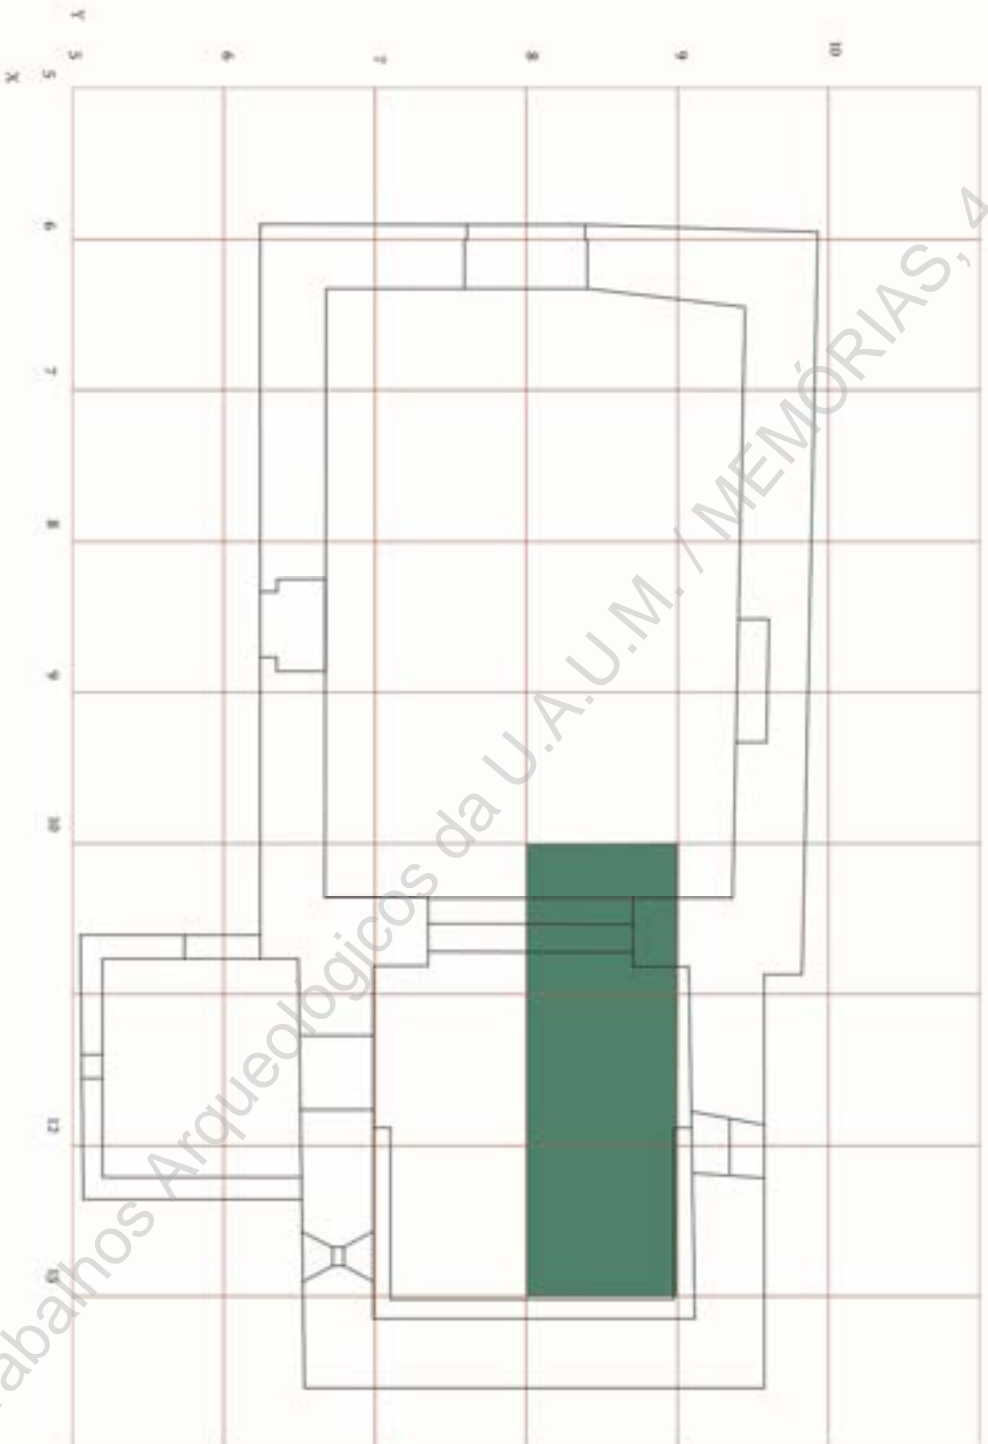
Fig. 2

Planta da igreja com quadrícula e zona de escavação

Dividiu-se a capela-mor em dois quadrantes (Norte e Sul), com base numa quadriculagem de malha de 2 x 2 metros referenciada ao eixo longitudinal da igreja e com origem num ponto exterior à área de intervenção, de modo a obter coordenadas X e Y sempre positivas. A zona escavada correspondeu às quadrículas X10-11-12 / Y8.

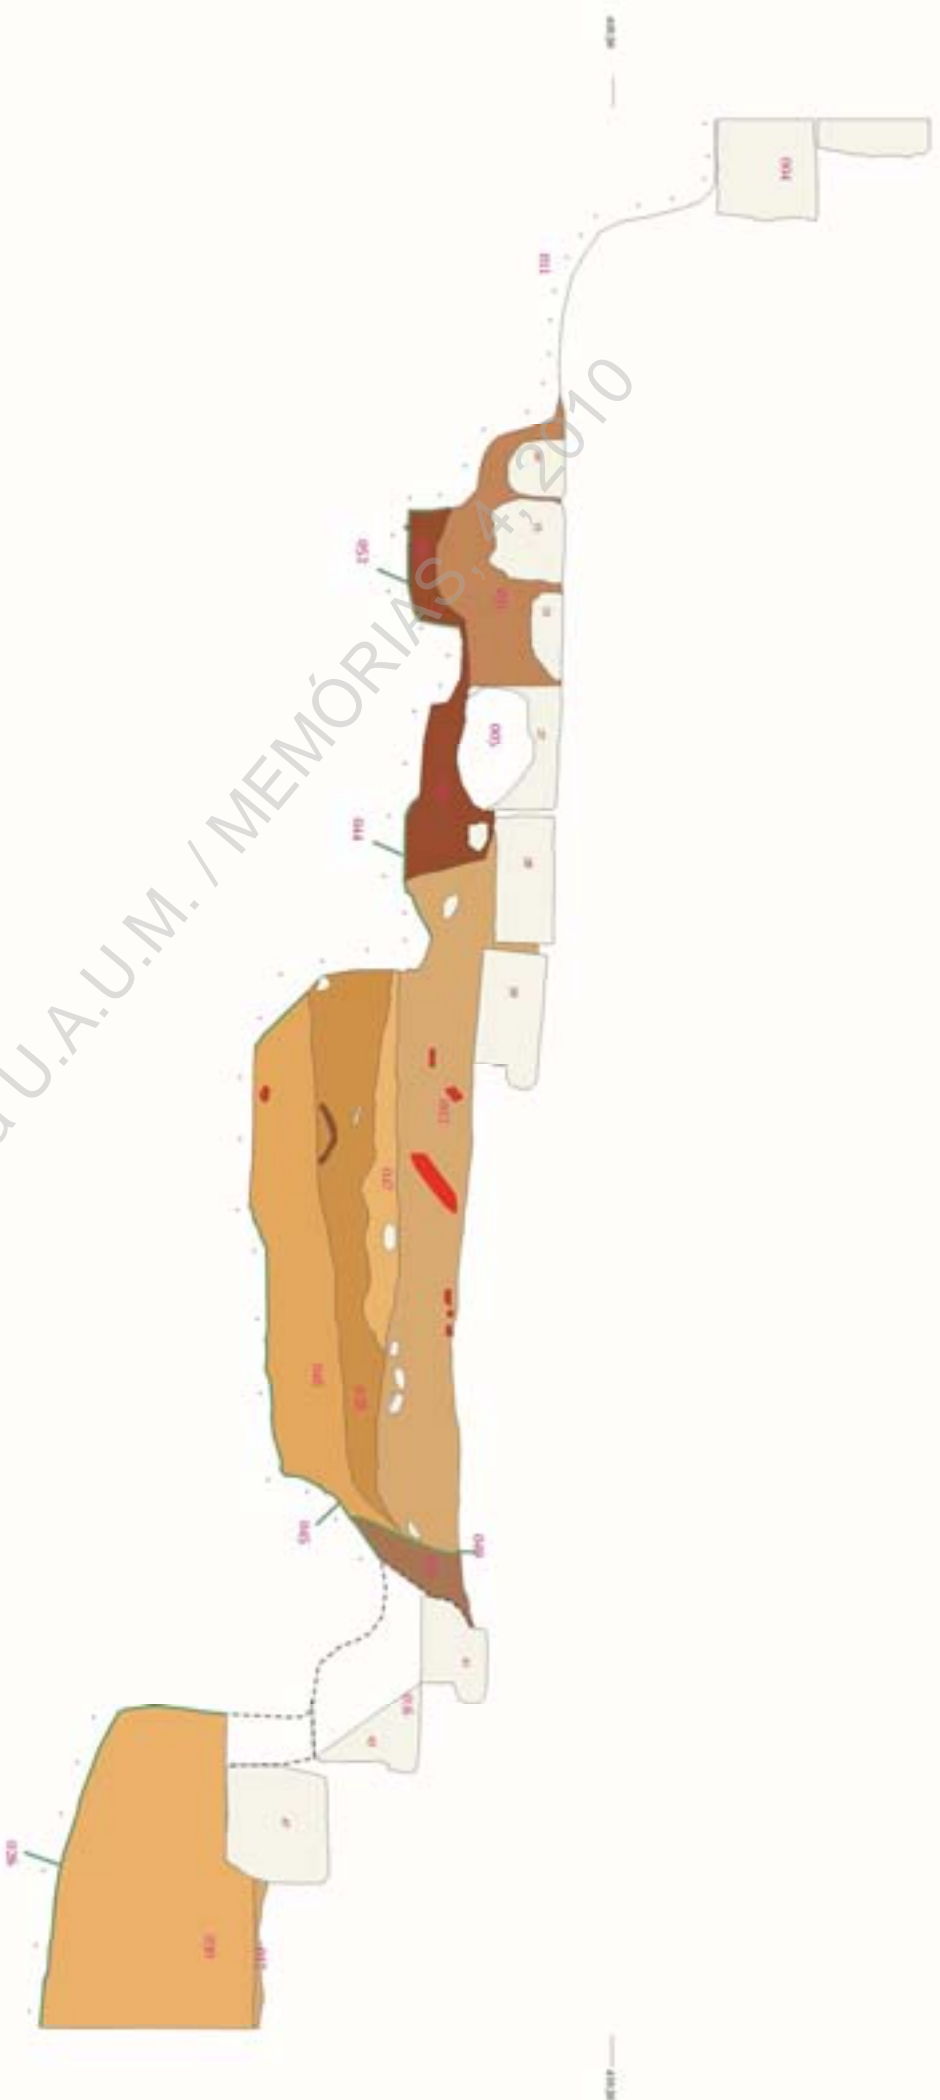
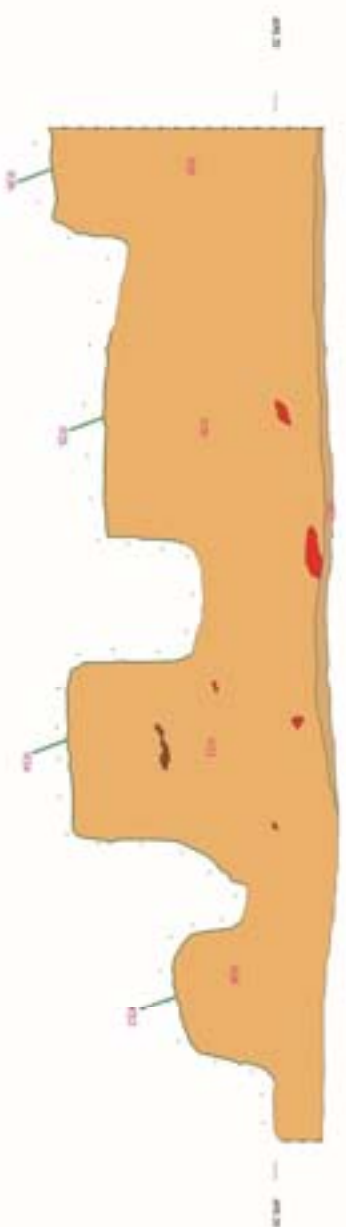
Fig. 4

Perfil Sul

Perfil Oeste
