Fontes, L., Machado, A. e Catalão, S. (2010) – Igreja Velha de São Mamede (Vila Verde, Felgueiras). Leitura estratigráfica de alçados e sondagem. Relatório Final

IGREJA VELHA DE SÃO MAMEDE (Vila Verde, Felgueiras)

Leitura Estratigráfica de Alçados e Sondagem

RELATÓRIO FINAL

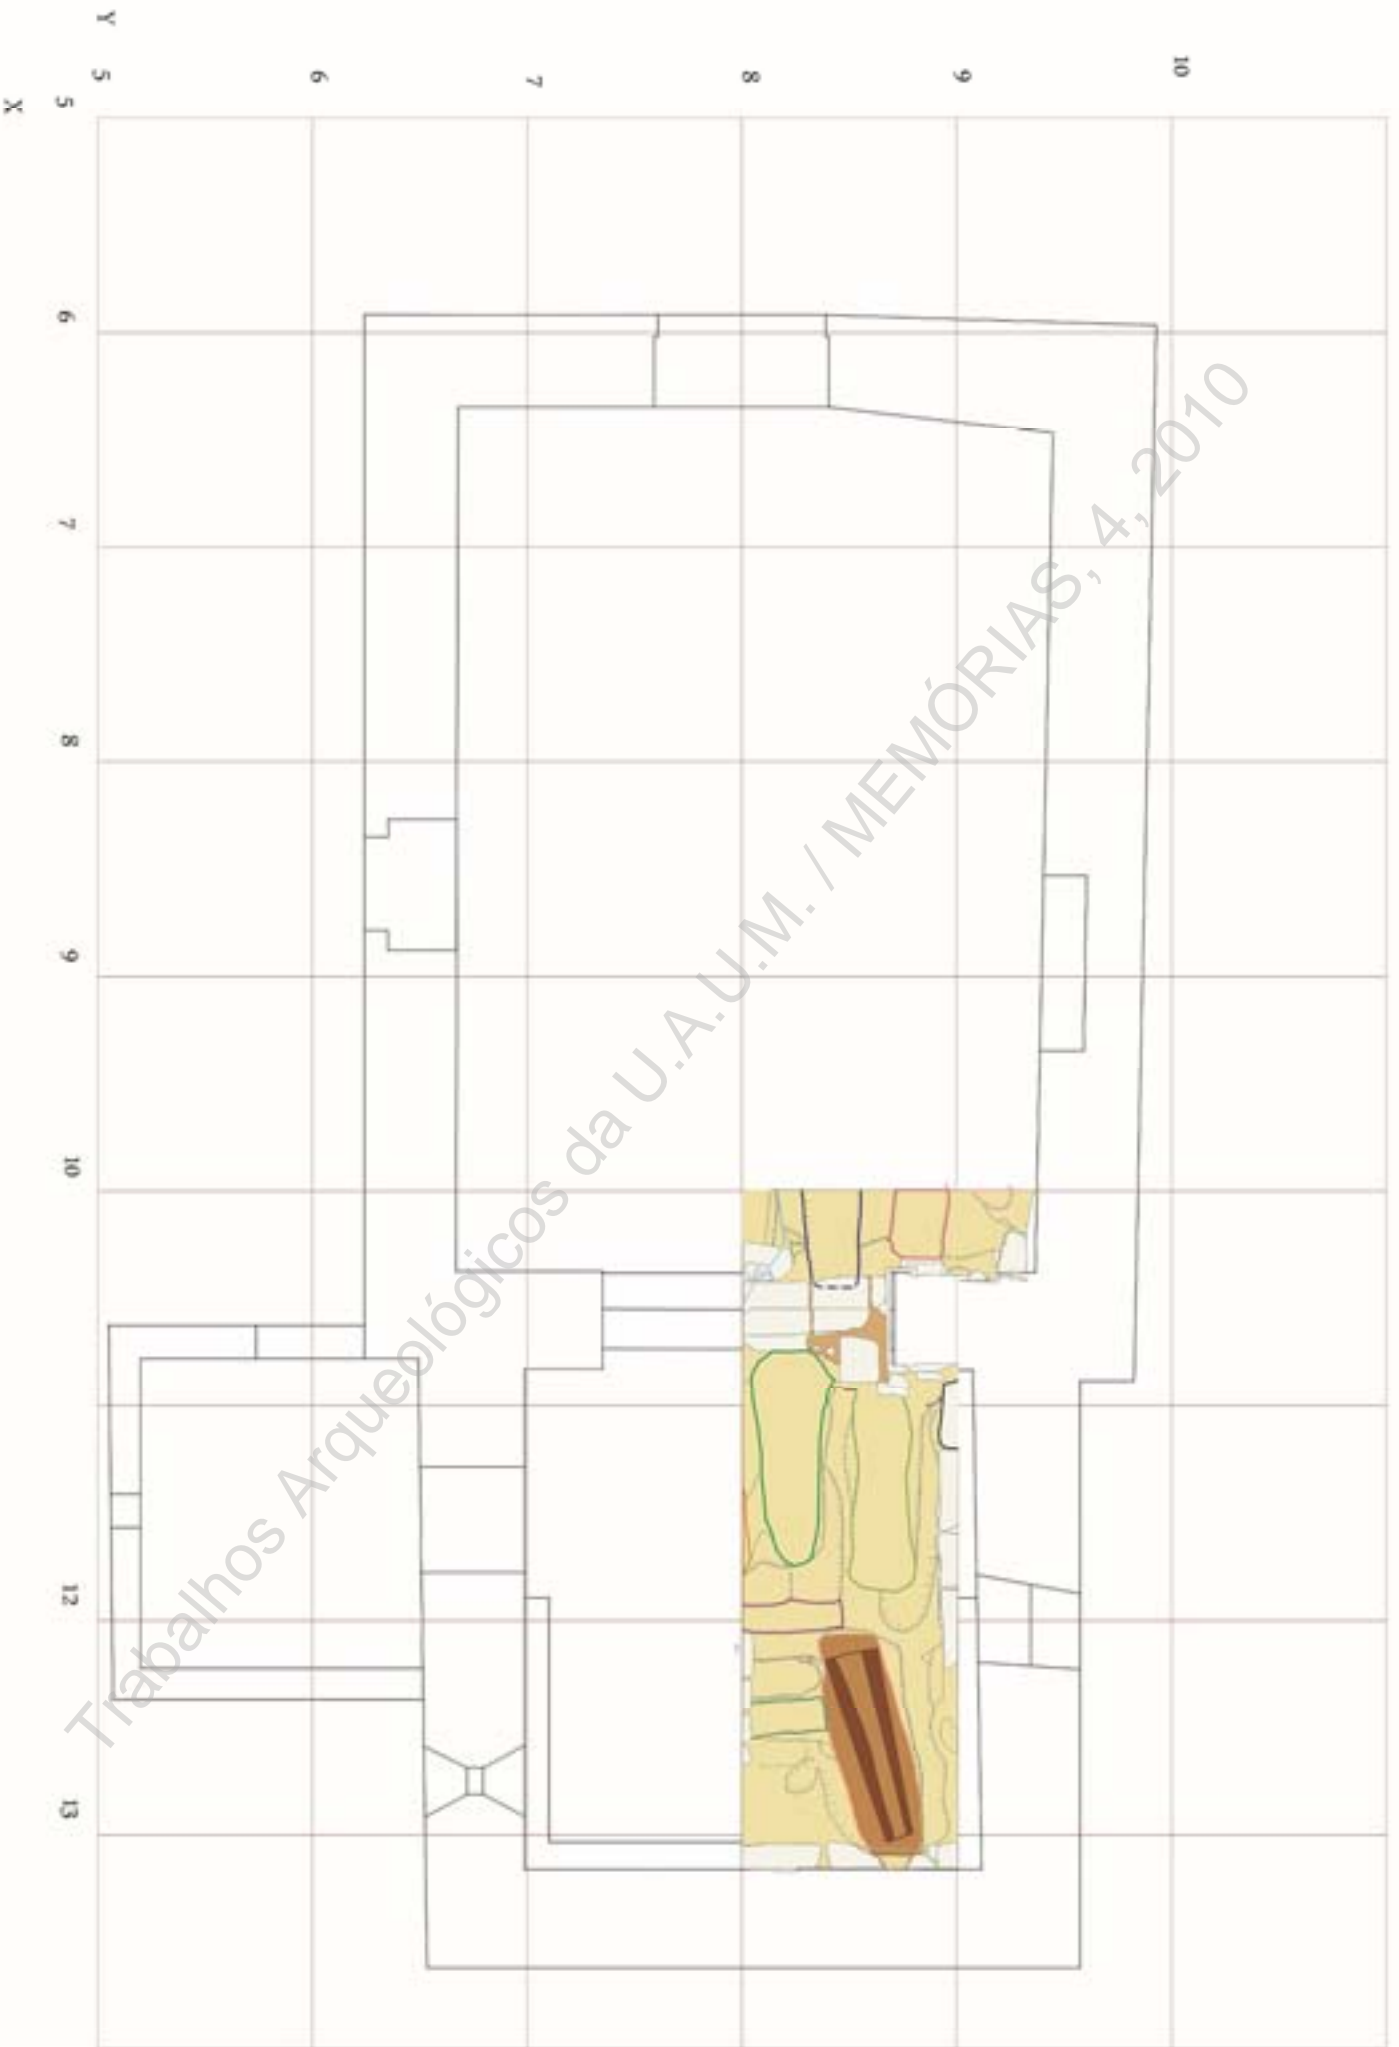
Fig.6

Planta da igreja com as ruínas descobertas

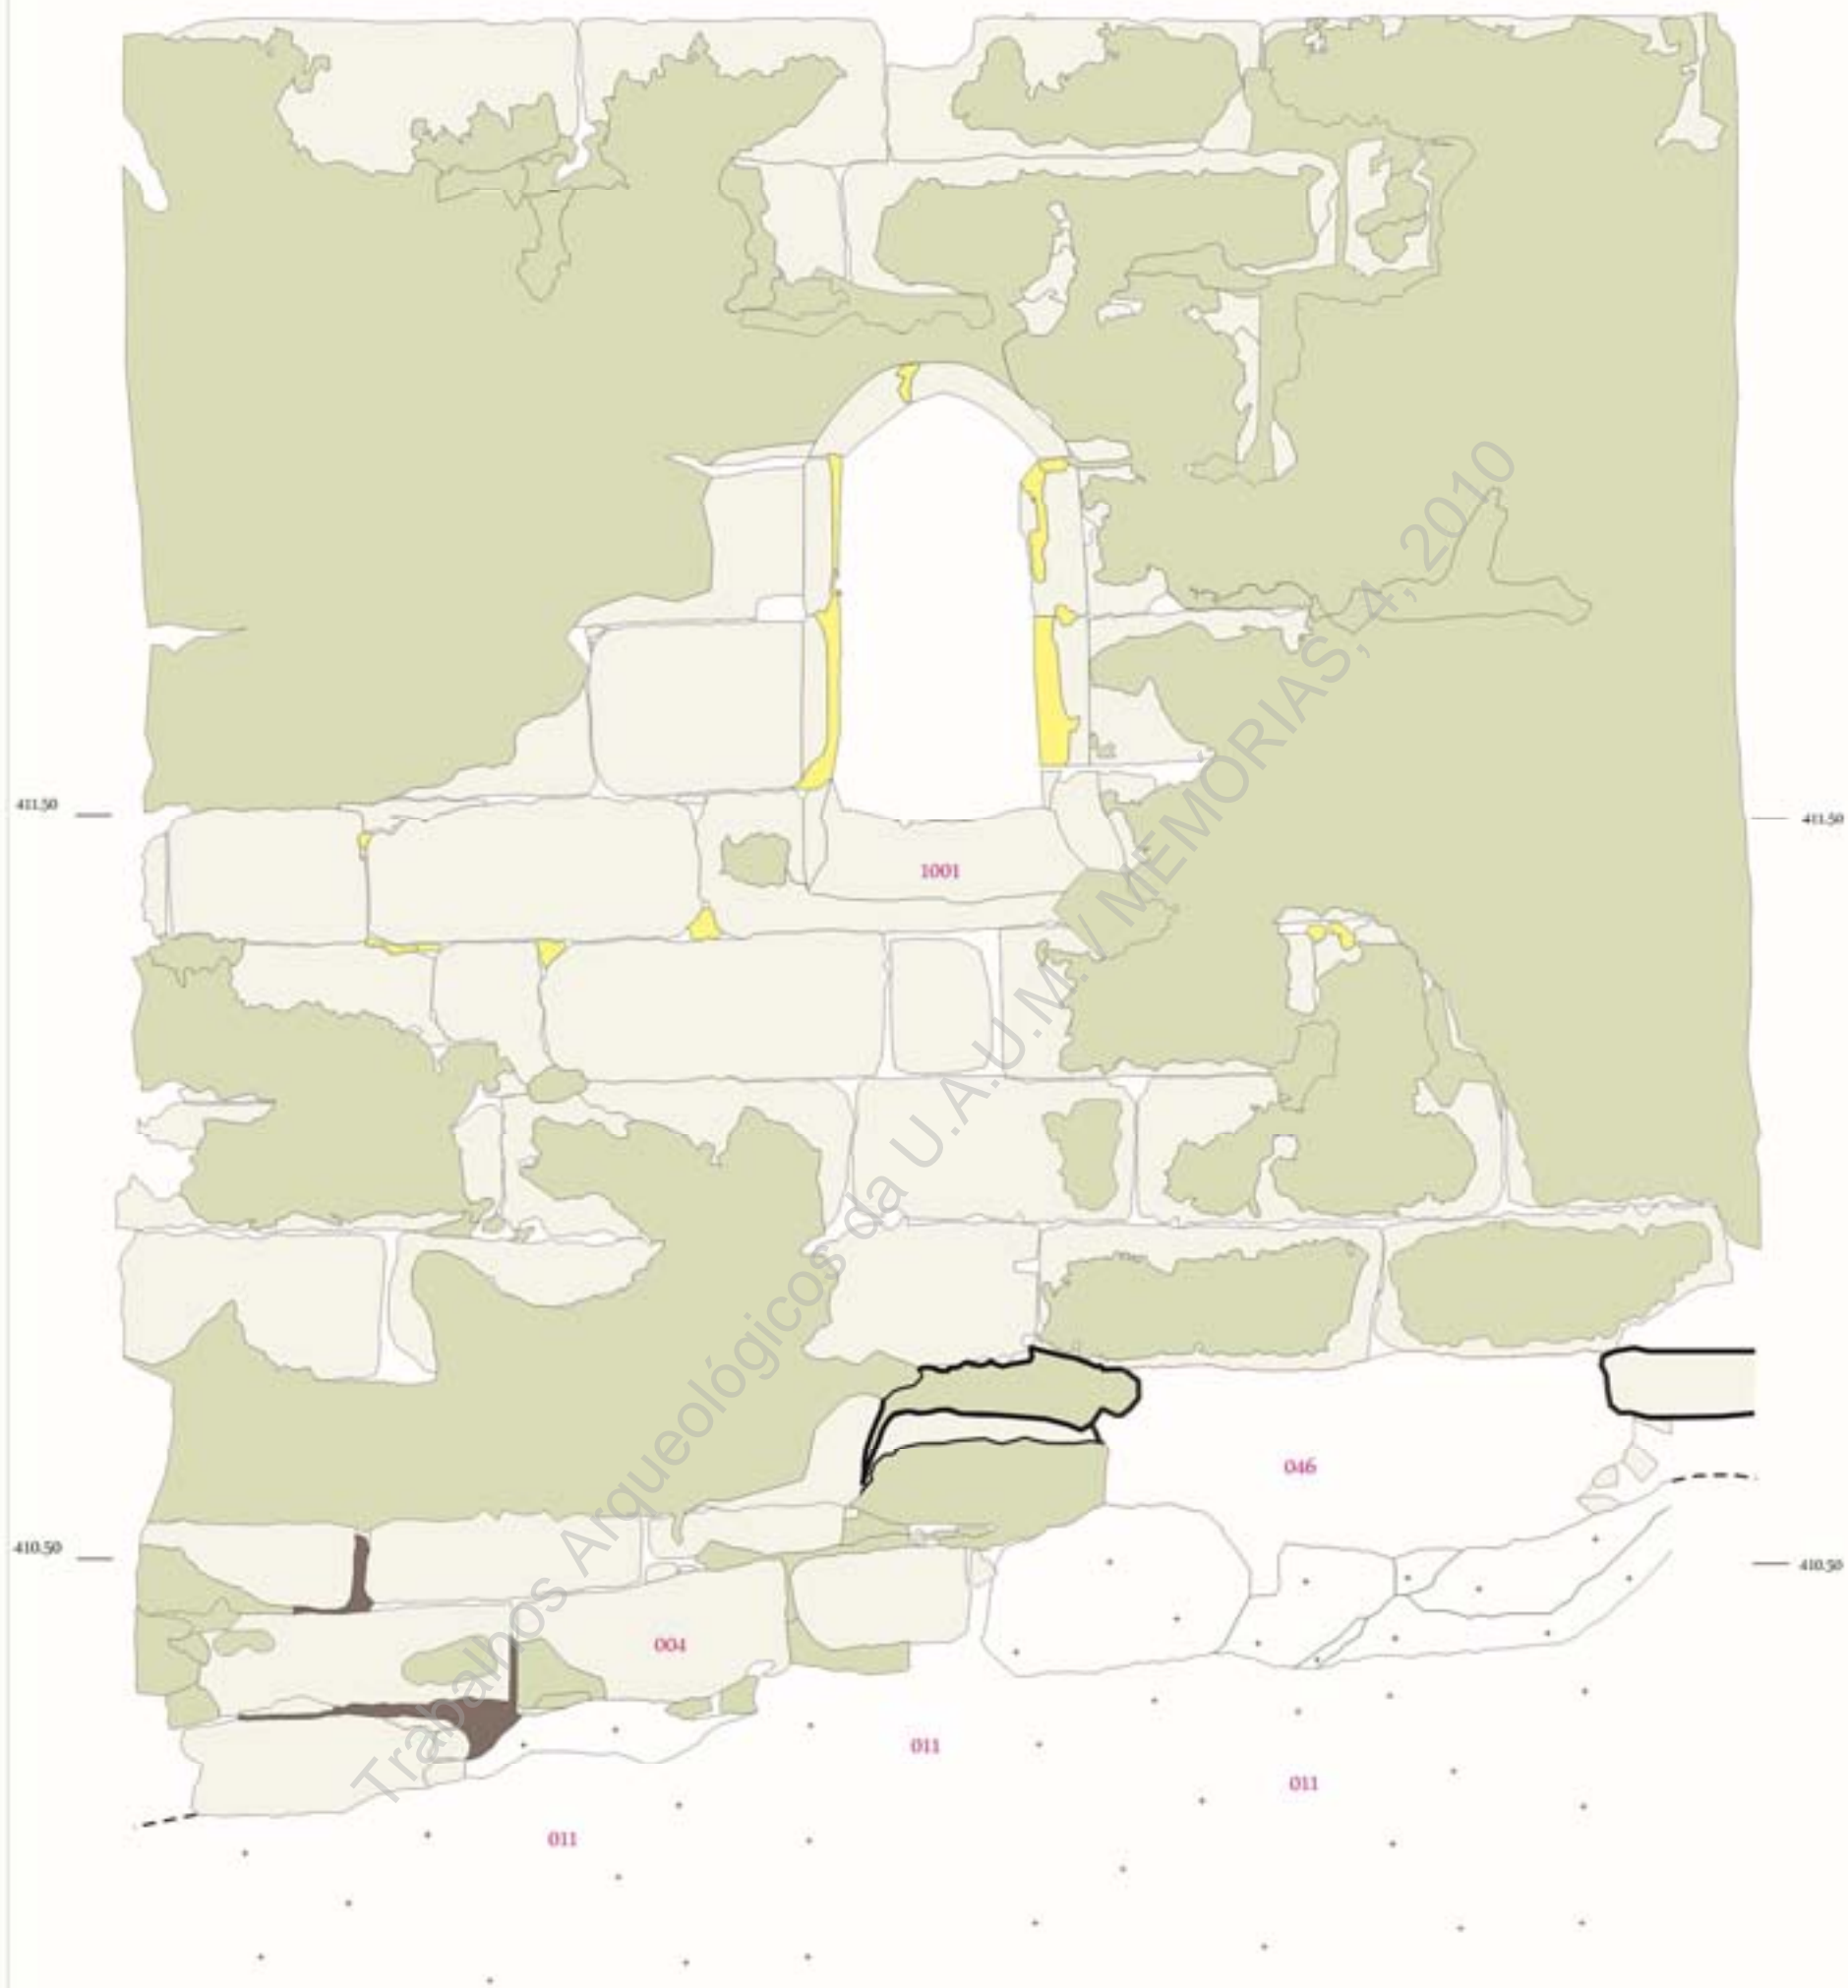
Fig. 7 – Alçado interior Norte da capela-mor
