ASCP'2011 – 2º Congresso Nacional sobre Segurança e Conservação de Pontes  
Coimbra, 29 de Junho a 1 de Julho de 2011

## Caracterização do betão da Ponte Luiz Bandeira em Sejães

**RESUMO:** A Ponte Luiz Bandeira, localizada na N333-3 sobre o Rio Vouga próxima da localidade de Sejães (Oliveira de Frades), é hoje considerada como a mais antiga ponte de betão armado em utilização no nosso país, e uma das mais velhas da Europa. Segundo relatos históricos, a ponte terá sido construída num tempo recorde de 3 meses pela empresa Moreira de Sá & Malevez, em 1907.

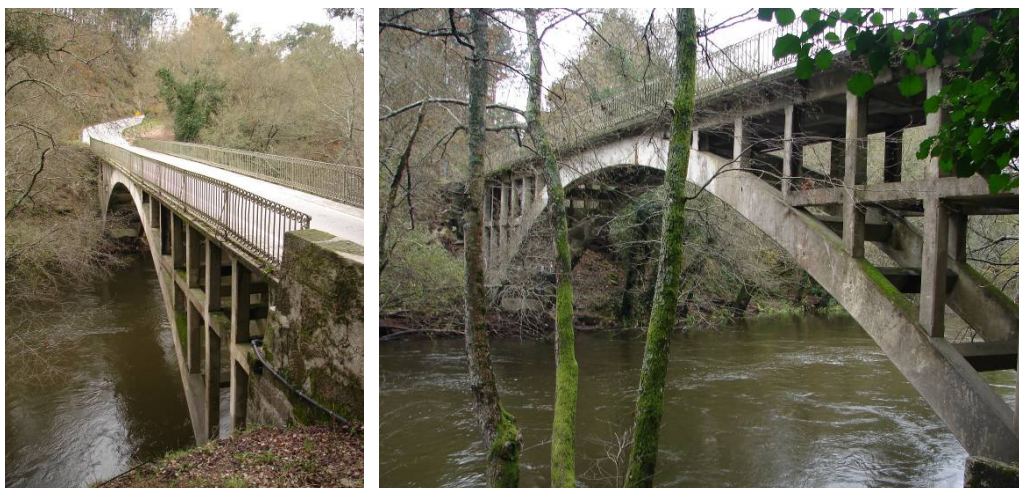
Figura 1. Vistas laterais da Ponte Luiz Bandeira (N333-3 sobre o Rio Vouga)

A ponte está localizada na estrada nacional N333-3 sobre o Rio Vouga próxima da localidade de Sejães (Oliveira de Frades). É considerada como a mais antiga ponte de betão armado em utilização no nosso país, e uma das mais velhas da Europa. A ponte é caracterizada pelo belo arco com um vão de cerca de 44 m ilustrada na Figura 1.

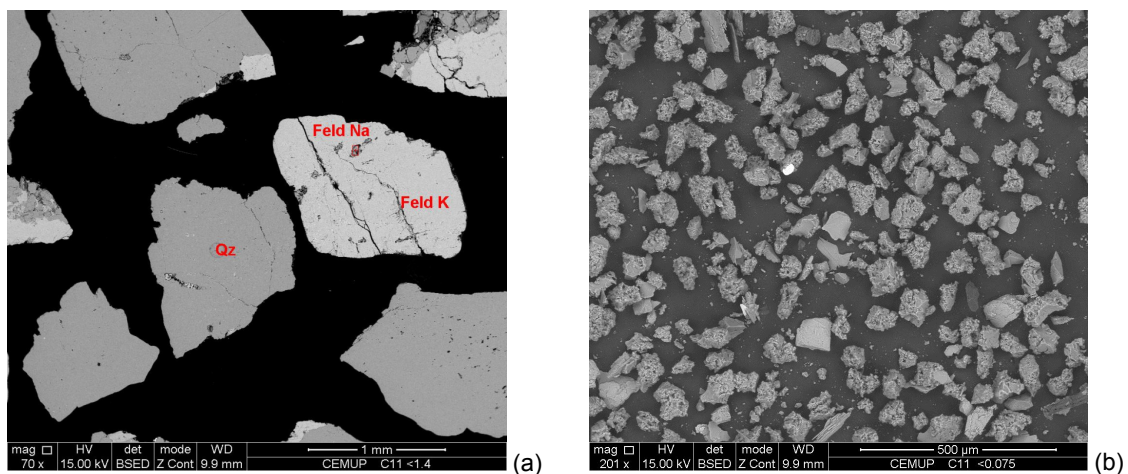
Figura 4. Observação da amostra C11 com SEM, (a) fracção > 1,4 mm, (b) fracção < 0,075 mm

Na Figura 3 ilustram-se as observações efectuadas, indicando-se os constituintes mineralógicos que foram identificados a partir dos resultados da micro-análise. Nas Figuras 3(a) e 4(a) identificam-se grãos de quartzo e grãos mistos de feldspato potássico e de feldspato sódico.

Nas fracções mais finas de ambas as amostras, para além da presença de abundante de quartzo e, em menor grau, de feldspato potássico, encontraram-se também partículas de óxido de ferro e de alumino-silico-titanatos de ferro, como evidencia o espectro da Figura 5.
