## AVALIAÇÃO DA SEGURANÇA SÍSMICA DE IGREJAS: APLICAÇÃO A DOIS CASOS DE ESTUDO

*O objectivo do estudo apresentado neste artigo é a aplicação de métodos de avaliação da segurança sísmica distintos a dois monumentos históricos: Igreja de Jesus (Setúbal) e Igreja de São Jorge dos Latinos (Famagusta, Chipre). No que se refere à Igreja de Jesus, foi desenvolvido um modelo numérico tridimensional de elementos finitos, validado através de resultados experimentais de identificação dinâmica. A capacidade resistente a acções sísmicas foi avaliada através de análises estáticas não-lineares (tipo pushover), procedendo-se a uma análise crítica interpretativa dos resultados, assim como à definição do mecanismo de colapso e determinação do factor de carga associado a esta construção. Relativamente à Igreja de São Jorge dos Latinos, foram realizadas análises dinâmicas não-lineares para a avaliação da sua segurança sísmica, fazendo-se, à semelhança do caso anterior, uma análise interpretativa dos resultados e definição do mecanismo de colapso. Constatou-se que a Igreja de Jesus, contrariamente à de São Jorge de Latinos, parece ser estruturalmente segura face à legislação aplicável.*

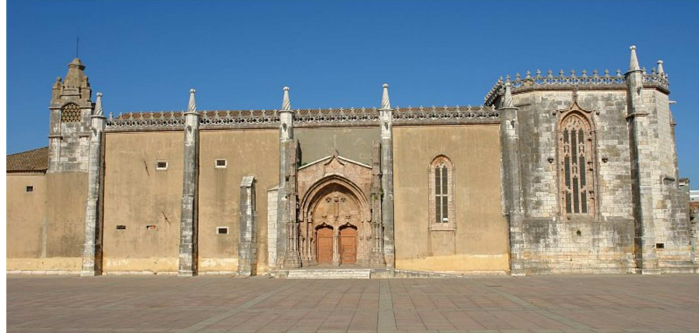
Figura 4 – Fachada principal da Igreja de Jesus

volta de 1496 as freiras clarissas ocupavam o convento anexado à Igreja [2]. A Igreja apresenta forma rectangular e é composta por três áreas principais, a nave principal, capela-mor e coro (Figura 4). Esta construção é orientada a nascente/poente de acordo com a tradição medieval, ainda que com a entrada principal lateral voltada a sul. A Igreja apresenta alçados baixos, robustos e contrafortados, de modo a suportar as coberturas abobadadas em pedra.

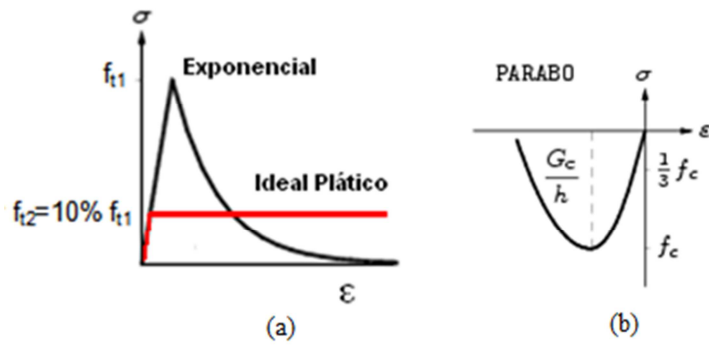
Figura 10 – Relação Tensão-Extensão: (a) Tracção; (b) Compressão

A análise estática não-linear, pushover, é um dos métodos utilizados para estimar a resposta sísmica da estrutura. Esta análise é realizada sob condições de cargas horizontais de gravidade constantes, monotonicamente crescentes proporcionais à massa. Deste modo, foi aplicada à estrutura um carregamento lateral proporcional à sua massa na direcção de x positivo (ver Figura 9). No sentido de compreender a resposta do edifício a esta acção incremental horizontal, foram seleccionados e analisados alguns nós da malha, com o objectivo de traduzir o comportamento geral da estrutura. Na figura 10 são descritas as leis constitutivas aplicadas na análise e na Tabela 2 são resumidos os parâmetros que caracterizam o comportamento não linear da alvenaria, obtidos com base na bibliografia da especialidade. O processo iterativo utilizado foi o de Newton Raphson Regular, em que a matriz de rigidez é adaptada em cada iteração de modo a que a solução global cumpra o critério de convergência. Neste modelo foi adoptado o critério de convergência da energia, com uma tolerância de  $1.0E^{-3}$ .

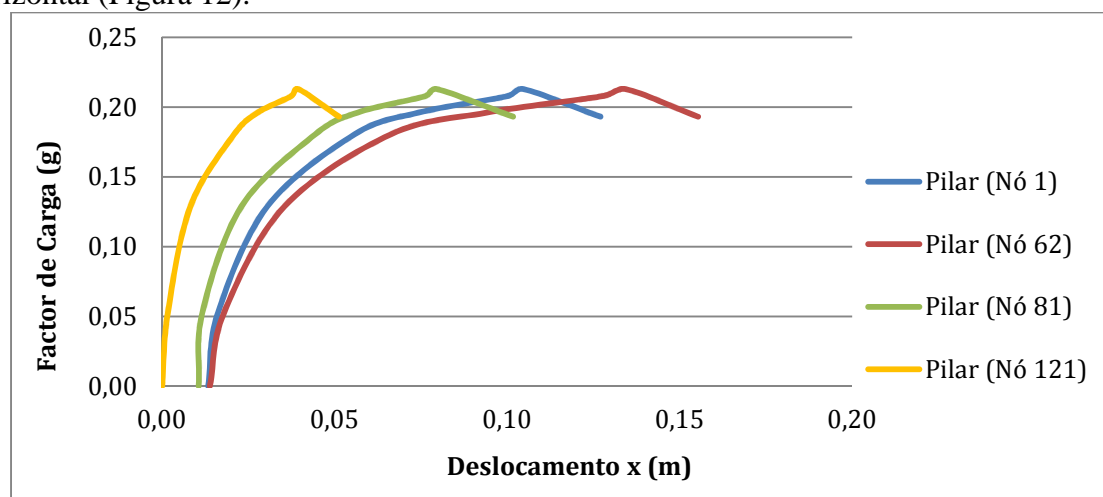
Figura 12 – Curvas de capacidade resistente dos nós referentes ao topo dos pilares

A acção vertical, devida ao peso próprio, provoca também o abatimento das abóbadas da cobertura, que consequentemente provocam deslocamentos horizontais em sentidos opostos nas paredes e pilares a partir do centro geométrico da estrutura. Os maiores deslocamentos são obtidos nas paredes e pilares contrários ao alinhamento destes elementos rígidos, os contrafortes. A Igreja sujeita à acção do peso próprio, vertical, deforma-se horizontalmente no sentido de “x” negativo para as zonas de maiores deslocamentos devido, conforme já referido, à rigidez conferida pelos contrafortes (Figura 11 (a)). De seguida são apresentadas as curvas de capacidade para os pilares que apresentam maiores deslocamentos devido à acção horizontal (Figura 12).

De salientar que as curvas de capacidade apresentadas apenas mostram os resultados obtidos após a aplicação da carga vertical, logo existe um deslocamento inicial, visível na Figura 12, entre 0 e 0,015 m correspondente à aplicação do peso próprio. Analisando as curvas de capacidade dos pilares, é aparente que a perda da capacidade da estrutura se dá para um factor de carga na ordem dos 0,21g, valor de pico. De acordo com a Figura 12, e como seria espectável, o pilar que sofre maior deslocamento é o que se encontra mais afastado da zona de contrafortes, e o que se desloca menos é o pilar que se encontra solidário com a parede e contraforte, apresentando deslocamentos máximos na ordem dos 5 centímetros, comprovando-se assim, mais uma vez, a influência da rigidez dos contrafortes no comportamento geral do edifício. Pode observar-se ainda, que mesmo pilar, apresenta um deslocamento horizontal inicial quase nulo devido ao peso próprio, pelas razões já expostas. Para factores de carga entre 0,15g e 0,20g, regista-se uma redução acentuada da capacidade de carga e da rigidez global dos pilares, mais notória nos pilares que sofrem maior deslocamento.

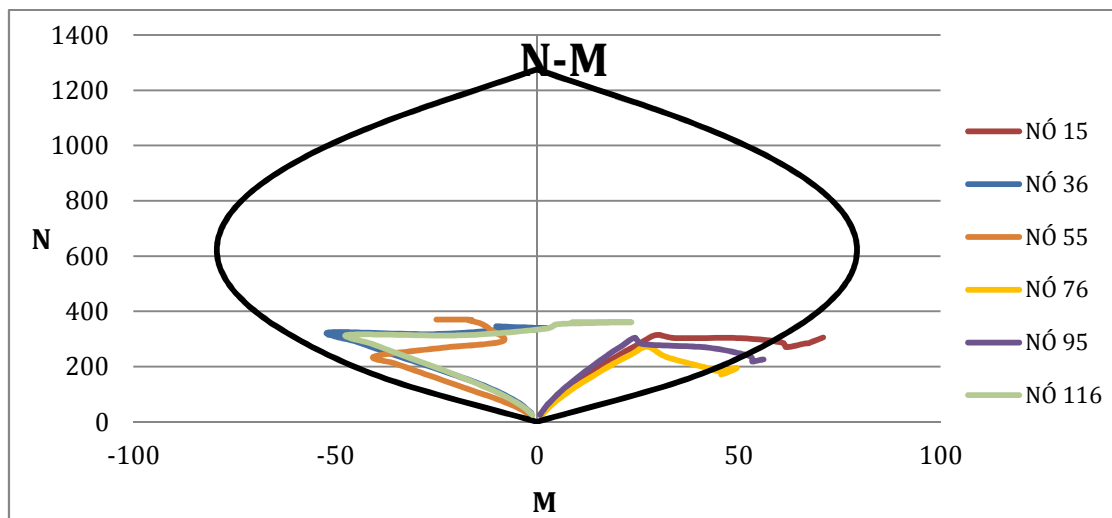
Figura 14 – Diagrama de Interação de esforços N-M para a secção da base dos pilares (Unidades kN.m e kN)

Dado que a visualização gráfica destes resultados não permitiu uma correcta e fiável avaliação da segurança dos pilares, procedeu-se a uma análise mais criteriosa por meio de diagramas de interacção N-M. De acordo com o diagrama apresentado na Figura 14, os pilares situados junto da fachada sul entram em rotura na sua base para moderados esforços axiais mas com elevadas excentricidades. Estes esforços combinados levam à fendilhação e esmagamento das secções na base (nó 15, nó 76 e nó 95), pois ultrapassam a curva limite da capacidade resistente dos pilares, para valores de “M” da ordem dos 45 a 70 kN.m. Note-se que isto só é possível porque o esforço axial nos pilares aumenta ligeiramente, o que se traduz também no aumento da envolvente.

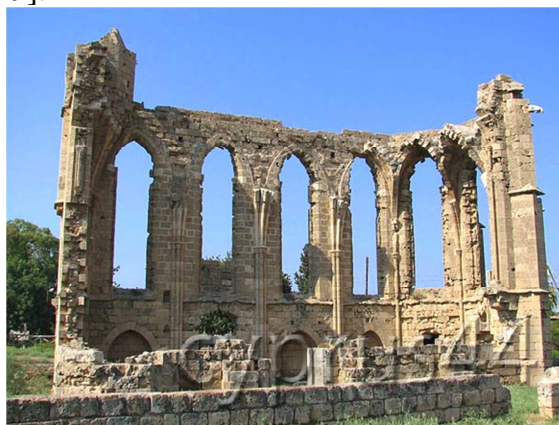
Figura 16 – Igreja de São Jorge dos Latinos

O presente capítulo surge no seguimento de um estudo realizado por Alejandro Trujillo sobre a Igreja de São Jorge dos Latinos em Famagusta, Chipre [27], para a sua dissertação de mestrado. A Igreja de São Jorge dos Latinos está localizada dentro das muralhas da cidade de Famagusta, em frente à torre da Cidadela de Otelo [27]. Esta Igreja encontra-se nos dias de hoje em ruína, uma vez que apenas duas paredes laterais permanecem intactas (Figura 16) e pertencia a um grupo de três igrejas em Famagusta associados a São Jorge, dos Latinos, dos Gregos e o Estrangeiro [29].

Foi realizado um levantamento geométrico da igreja por Lourenço e Ramos, usando um distanciómetro laser e desenhos obtidos a partir de (Kell, 1982). A igreja tem 20,00 metros de comprimento e 8,91 metros de largura interna, e a distância entre dois contrafortes consecutivos é de cerca de 3,5 metros. Tem uma capela lateral com medidas de 3,84, 5,43 e 4,89 metros e a largura das paredes varia de acordo com o elemento da Igreja (ver Figura 17).

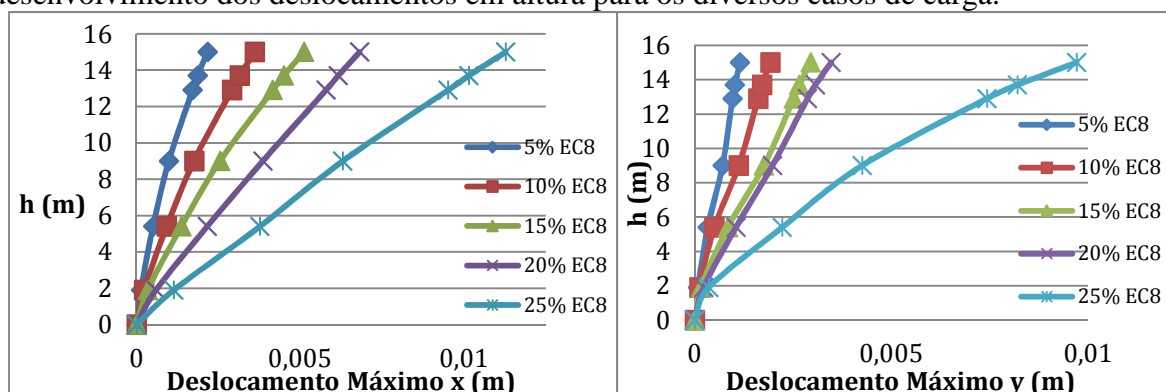
Figura 20 - Deslocamentos máximos para o alinhamento 1, para os vários factores de carga

Deste modo, pode-se visualizar as zonas mais solicitadas, as quais requerem uma análise mais profunda. Foram assim definidos dois alinhamentos. O primeiro alinhamento localiza-se na intersecção entre as duas paredes perpendiculares, onde se verificam concentrações de esforços e o segundo localiza-se no alinhamento das aberturas. Na Figura 20 é apresentado o desenvolvimento dos deslocamentos em altura para os diversos casos de carga.

Pode constatar-se que o deslocamento máximo aumenta gradualmente da acção sísmica de 5% EC8 até 20% EC8, verificando-se no entanto, um aumento expressivo do deslocamento máximo para a acção de 25% EC8. Esta diferença é mais notória na direcção “y”. O alinhamento com maiores deslocamentos para fora do plano é o alinhamento 2, onde de facto existe mais concentração de extensões principais máximas.

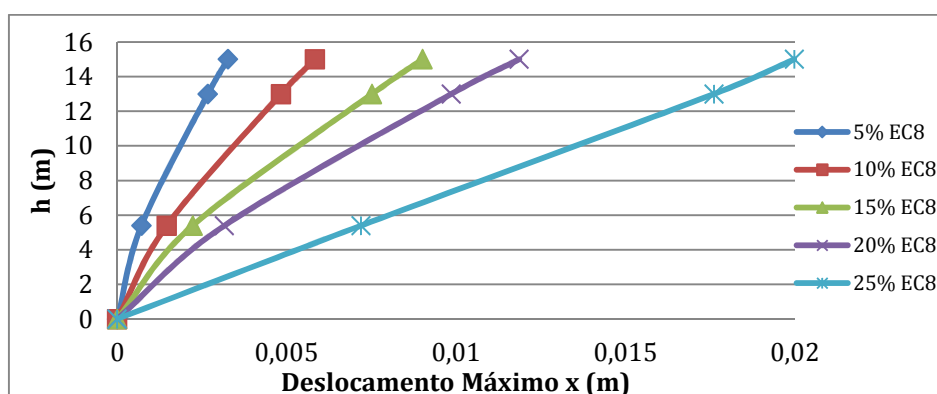
Figura 21 - Deslocamentos máximos para o alinhamento 2 para os vários factores de carga
