MOINHOS DE ÁGUA E VENTO: UM PATRIMÓNIO ESQUECIDO

Luís F. Ramos, Prof. Auxiliar, DEC-UMinho

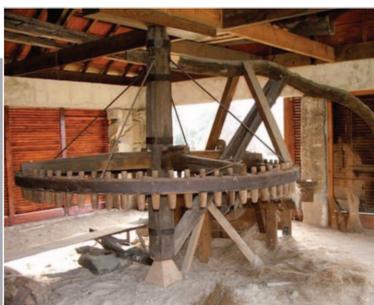
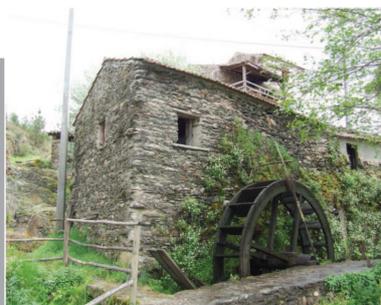
> Figura 1: Classificação dos moinhos quanto à força motriz.

to ao tipo de força motriz utilizada (Figura 1): (a) moinhos a sangue, moinhos cuja força motriz era a força humana; (b) atafonas, moinhos cuja força motriz eram animais; moinhos de água ou azenhas, cuja força motriz é a água; e (d) moinhos de vento, que utilizavam a energia eólica. Os moinhos a sangue e as atafonas são já difíceis de se encontrar no território nacional, razão pela qual se decidiu que o estudo se focaria nos moinhos de água e vento. Nestes últimos, a cadeia operatória do moinho pode-se dividir em três fases distintas: (a) captação de energia, fase em que o moinho capta a energia eólica ou hídrica através das velas ou do rodízio, respectivamente; (b) transformação de energia, fase que apenas ocorre nos moinhos de roda vertical (azenas) e nos moinhos de vento, onde se transforma um movimento horizontal num movimento vertical; e (c) redução

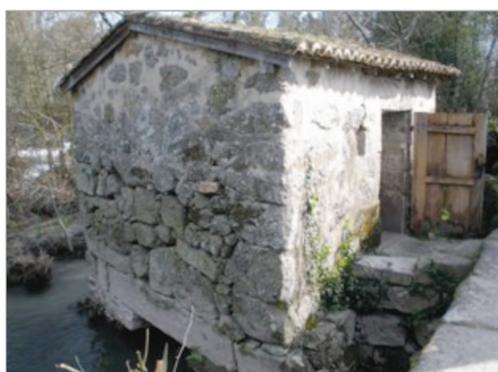
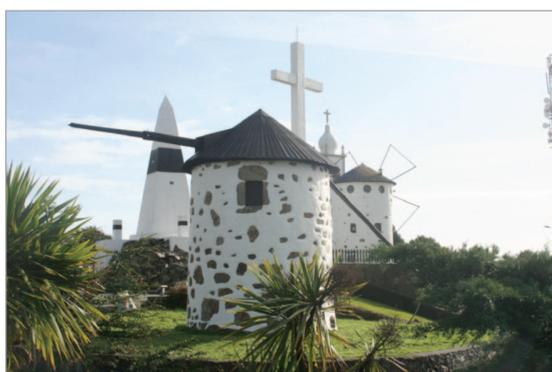
> Figura 2: Moinhos em melhor estado de conservação.

Azenha no Rio Ave, Guimarães

Moinho de vento em Laúndos na Póvoa de Varzim

Dos vinte moinhos de água observados, apenas oito estão em funcionamento, sendo que alguns destes se encontram com necessidade de obras urgentes de conservação (Figura 2). Foram encontrados alguns moinhos já totalmente reabilitados, mas nenhum manteve a mesma função, passando a serem usados como edifícios de apoio a habitações. No caso dos moinhos de vento (vinte ao todo), apenas um está em condições próximas de funcionamento (Figura 2). Dez deles foram reabilitados mas nenhum mantém a função para a qual foram construídos. São normalmente utilizados como edifícios de apoio a habitações permanente ou de férias.

Os moinhos em melhor estado de conservação foram posteriormente escolhidos para um levantamento exaustivo dos elementos construtivos e aparelho de moagem. O levantamento foi realizado com recursos simples mas foi construído um modelo 3D de toda a construção (Figura 3), proporcionando material bastante didáctico e a elaboração de desenhos técnicos de grande pormenor, que poderão ser usados para a reabilitação de moinhos semelhantes (Figura 4).
