A CONSTRUÇÃO EM TAIPA E OS SISMOS

SUMÁRIO

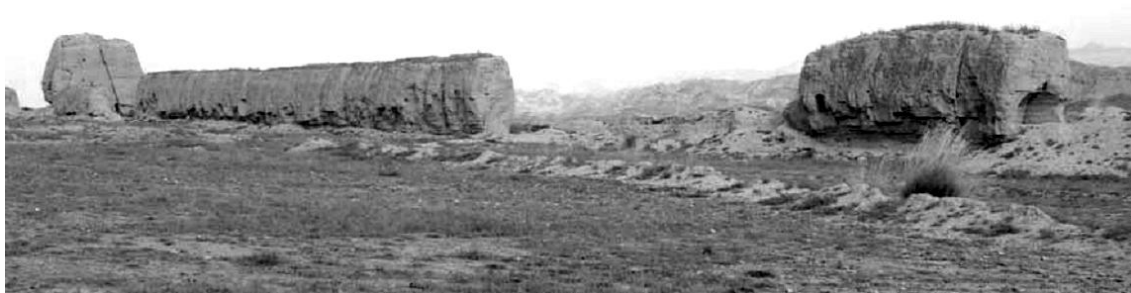
Figura 1 – Secção em taipa da Grande Muralha da China na província de Ningxia [5].

A taipa foi utilizada como solução construtiva durante séculos, resultando em diversas construções classificadas como património histórico. A Grande Muralha da China é actualmente classificada pela UNESCO como património mundial e constitui um bom exemplo do património edificado em taipa, em que várias secções foram erguidas segundo esta técnica construtiva, ver Figura 1.

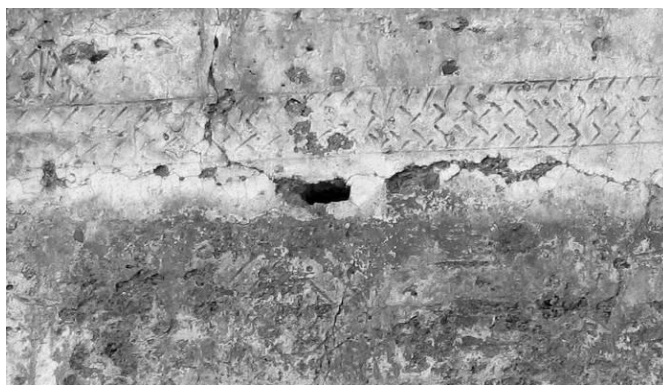
Figura 3 – Acabamento de uma parede em taipa calicastrada [10].

Por sua vez, a taipa calicastrada surgiu como uma solução contra o dano causado pela erosão, e consiste em aplicar nas faces internas do taipal uma camada de argamassa de terra enriquecida com bastante cal. Posteriormente, o bloco de taipa é executado através da compactação de terra que pode ou não ser estabilizada com cal. Esta camada pode constituir o revestimento definitivo da taipa e assemelha-se a um reboco de cal, que funciona como uma camada de protecção da taipa contra a chuva e erosão, ver Figura 3. A taipa dita simples ou normal é executada com um só tipo de terra que pode ou não ser estabilizada. Caso a taipa seja estabilizada, a terra poderá ser alvo de adição de pequenas quantidades de cal, palha, materiais cerâmicos ou de outros estabilizantes [10].

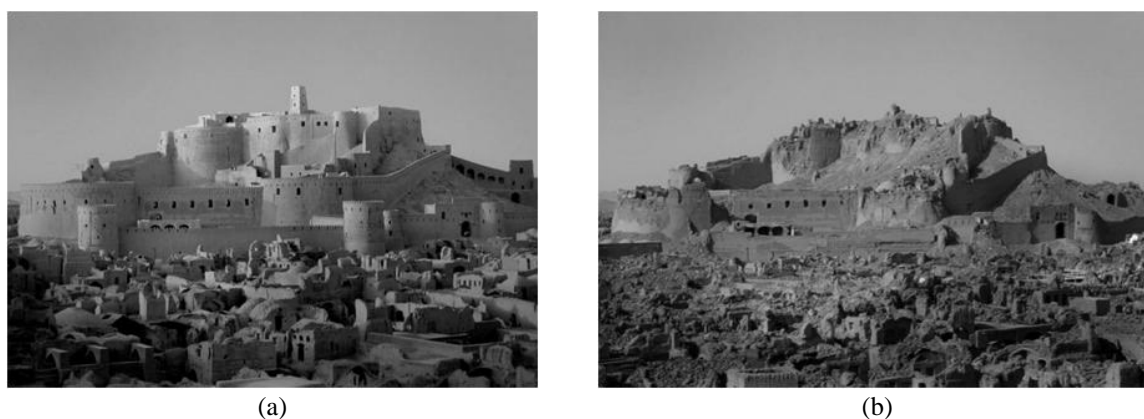
Figura 7 – A cidadela de Bam antes e após o sismo de 26 Dezembro de 2003.

elevadas perdas económicas e humanas. Refira-se como exemplo o sismo de 26 de Dezembro de 2003 que destruiu a cidadela de Bam no Irão (ver Figura 7) e que resultou em cerca de 30000 mortos [12]. Esta cidadela foi construída há cerca de 2000 anos e as técnicas construtivas predominantes são o adobe e uma técnica de terra empilhada conhecida por “*chineh*” [12, 17]. Pela grande dimensão, esta cidadela era considerada como o maior complexo construído em terra até à data do sismo de 2003. Actualmente, a cidadela de Bam está classificada pela UNESCO como património mundial, no entanto a destruição causada pelo sismo de 2003 colocou-a também na lista do património mundial em risco.

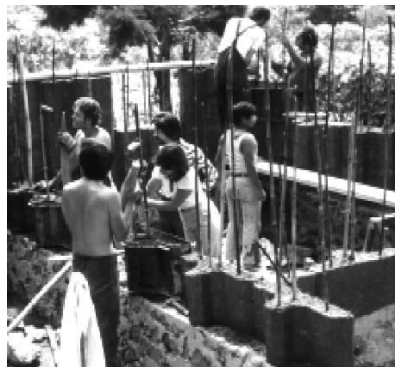
Figura 8 – Reforço de uma parede em taipa através da introdução de canas de bambo [19].

Uma forma mais elaborada de dotar uma parede de taipa de maior ductilidade e resistência à tracção consiste na introdução de elementos que funcionem como reforço à tracção. Os materiais que constituem estes elementos devem ser compatíveis com a terra, e como tal são tipicamente utilizadas canas de bambo ou madeira. As canas são colocadas verticalmente a meio da parede com um determinado espaçamento, e as suas extremidades são fixas à fundação e à viga de bordadura [19], como se ilustra na Figura 8.

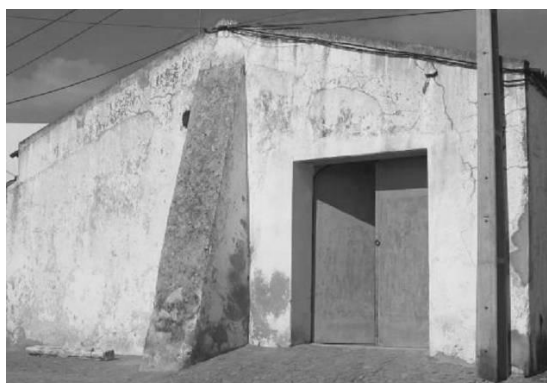
Figura 11 – Contraforte de uma construção em taipa de Vila Alva, no Alentejo [21].

No que diz respeito ao reforço de construções de taipa já existentes, a forma mais comum e antiga consiste na execução de contrafortes (geralmente em alvenaria de pedra) que melhoram o comportamento das paredes para fora do seu plano, ver Figura 11. Contudo, a maioria das técnicas de reforço de construções existentes baseia-se no melhoramento da resistência à tracção das paredes e do confinamento da construção, os quais resultam numa melhoria significativa da ductilidade. Isto pode ser conseguido através de elementos constituídos por materiais com boas propriedades mecânicas de tracção, os quais são fixados na superfície das paredes e posteriormente rebocados. Devido à boa compatibilidade da madeira com a terra, devem ser preferencialmente utilizados elementos de madeira para este fim [1]. Contudo, podem também ser utilizadas malhas metálicas ou geomalhas, ver Figura 12. O confinamento de uma construção em taipa também pode ser melhorado pelo reforço dos cunhais com pregagens e pela aplicação de tirantes para ancoragem de paredes opostas.

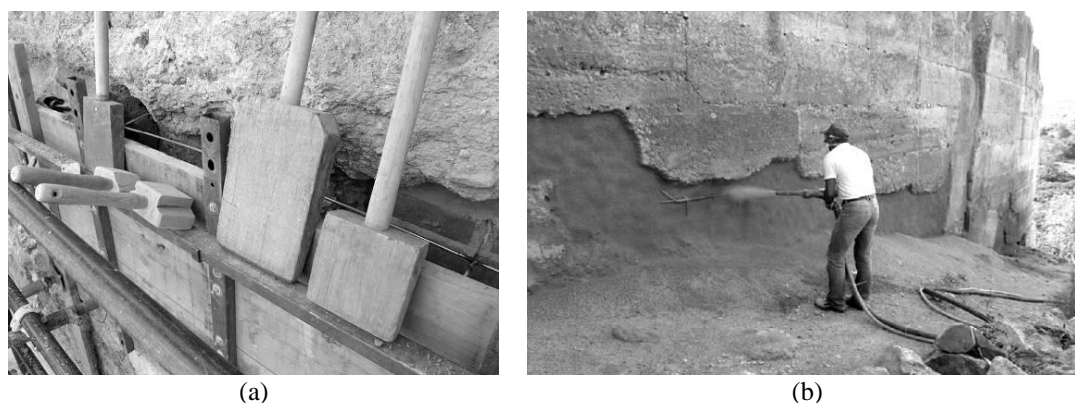
Figura 13 – Técnicas de restauro para erosão basal [23]: (a) técnica tradicional; (b) terra projectada.

A erosão basal é um outro fenómeno comum em construções de taipa desprotegidas do impacto da chuva, como é o caso das muralhas de fortificações. Este fenómeno resulta numa diminuição da secção resistente das paredes, e portanto numa redução da capacidade de resistir a acções fora do seu plano. Tipicamente, o restauro do material perdido é feito através da remoção do material solto, à qual se segue a compactação *in situ* do material em falta. Contudo, a aplicação desta solução é complexa, muito devido à compactação vertical das últimas camadas, a qual é dificultada pela falta de espaço para manobrar o pilão. Conjuntamente com a retracção da terra compactada, este problema torna difícil garantir uma ligação eficiente entre o material antigo e o material de restauro. Uma solução interessante para resolver o problema da erosão basal foi adoptada no restauro do Castelo de Paderne, a qual consistiu na projecção de terra nas zonas erodidas, ver Figura 13.
