**Incorporación de fibra de eucalipto y fécula de papa en
impermeabilización y espesor de subrasante del camino Piuray-
Ccorimarca, 2022**

TESIS PARA OBTENER EL TÍTULO PROFESIONAL DE:
INGENIERO CIVIL

Diseño de infraestructura vial

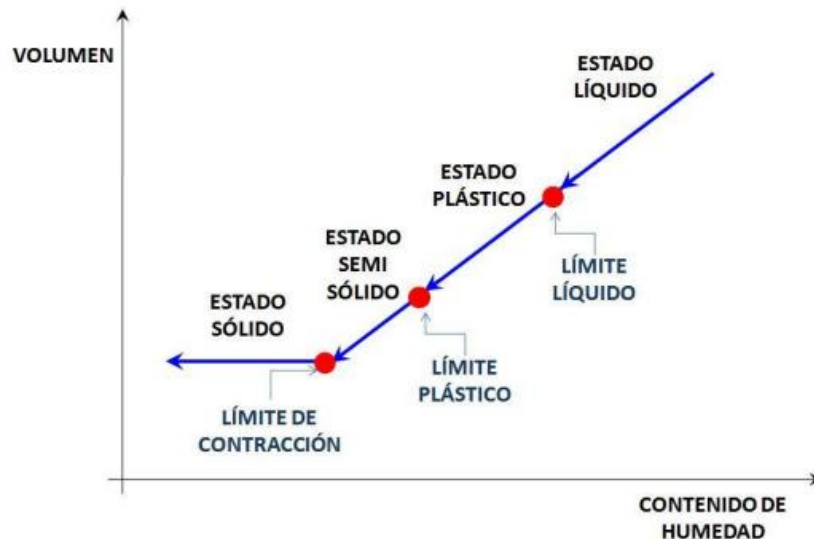
Figura 3 Estados de consistencia de suelos

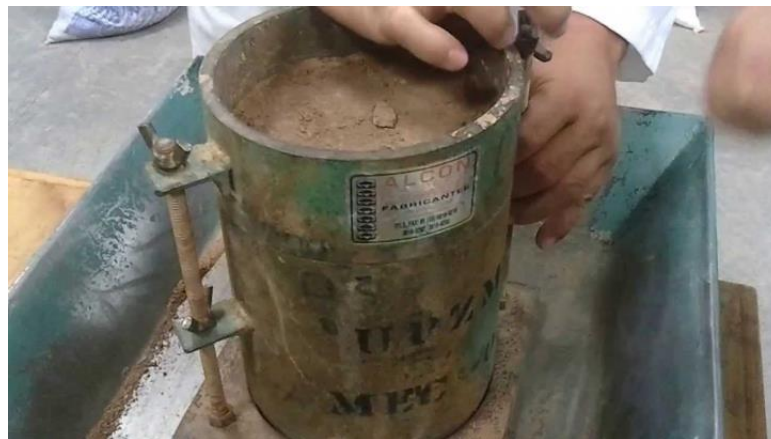
Figura 7 *Ensayo Proctor Normal*

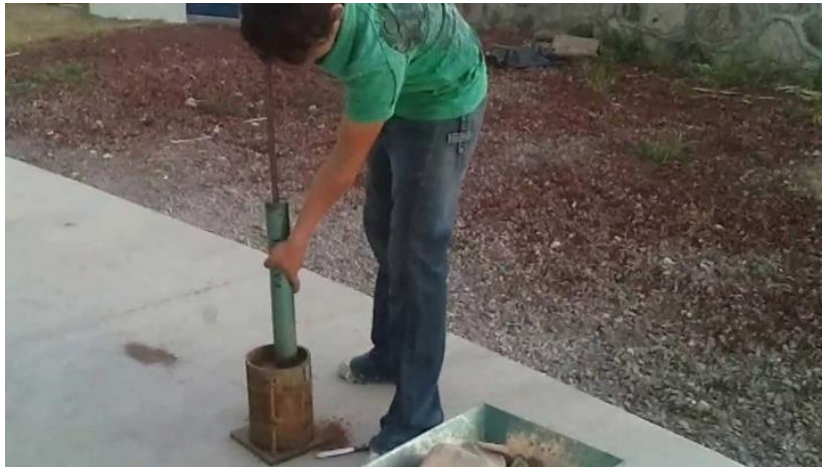
Figura 8 *Ensayo Proctor Modificado*

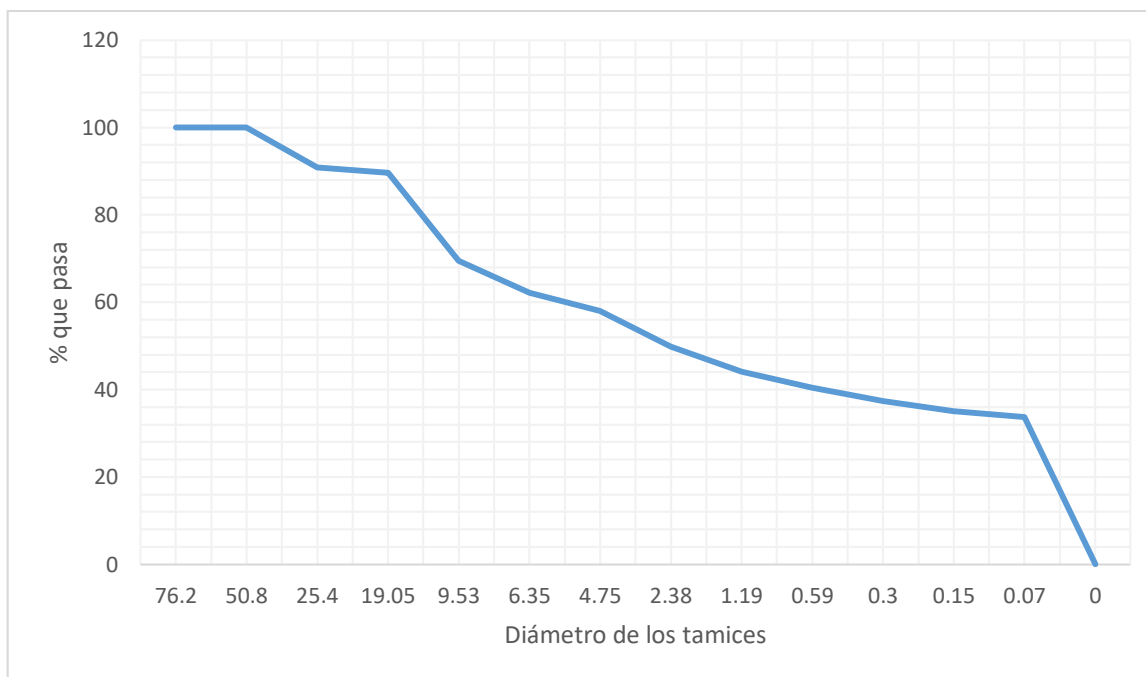
Figura 18 Curva Granulométrica - Subrasante Camino Piuray - Ccorimarca

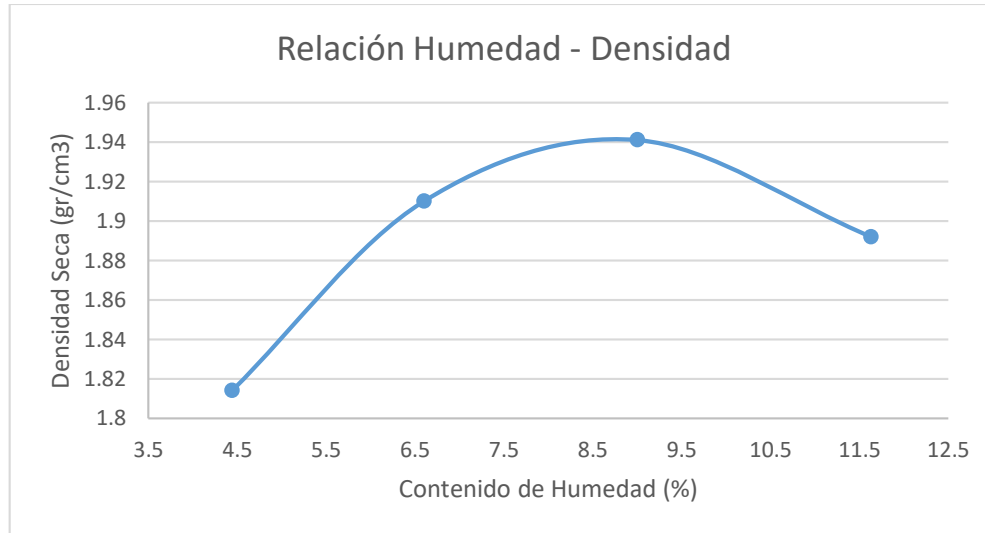
Figura 19 Curva Humedad - Densidad - Subrasante natural camino Piuray - Ccorimarca

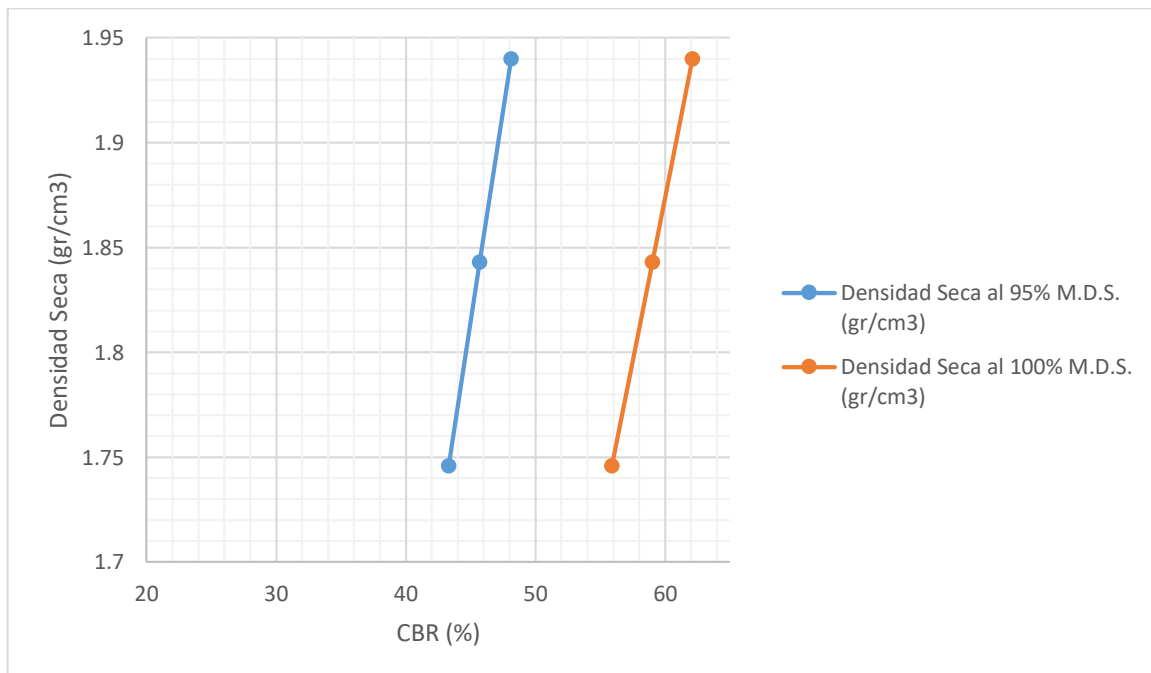
Figura 24 Resultados penetración C.B.R. al 95% y 100% de M.D.S. - Subrasante natural + 8% fibra de eucalipto Piuray - Ccorimarca

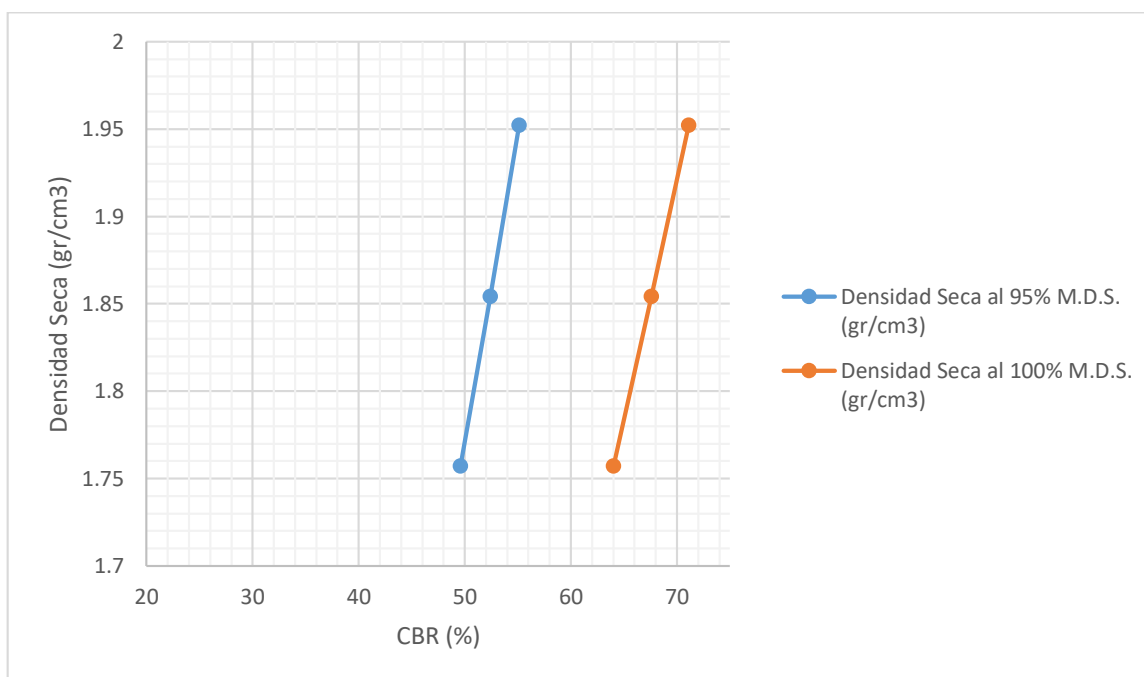
Figura 28 Resultados penetración C.B.R. al 95% y 100% de M.D.S. - Subrasante natural + 6% fécula de papa Piuray - Ccorimarca

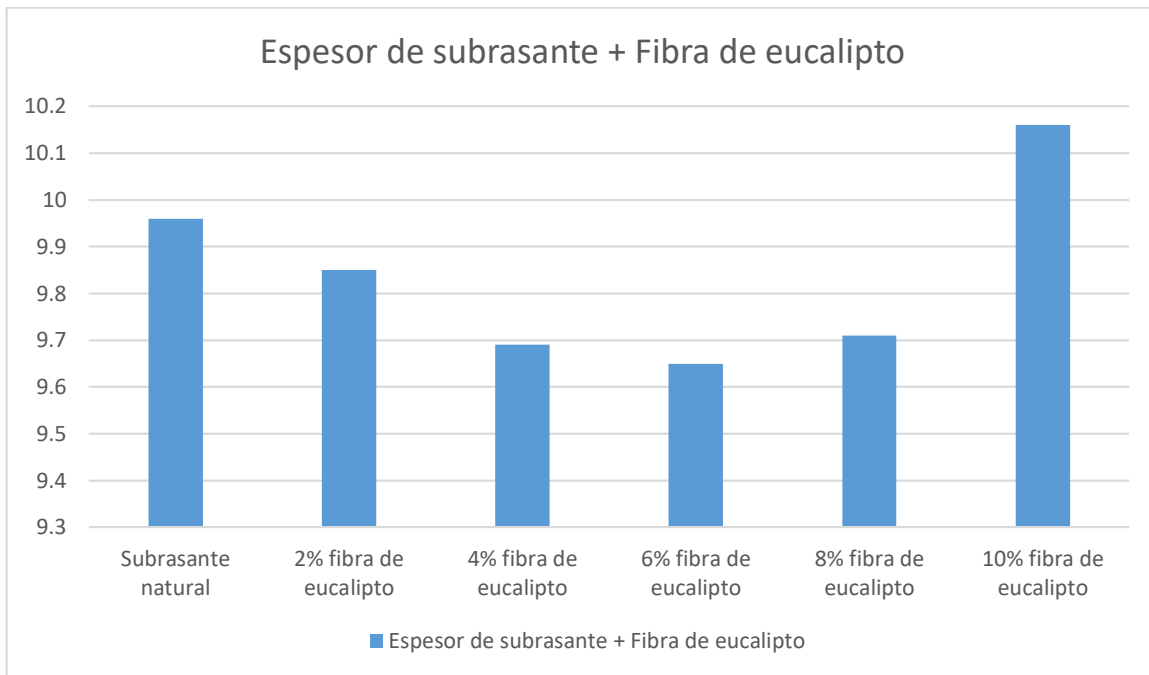
Figura 33 *Espesor de subrasante + Fibra de eucalipto*

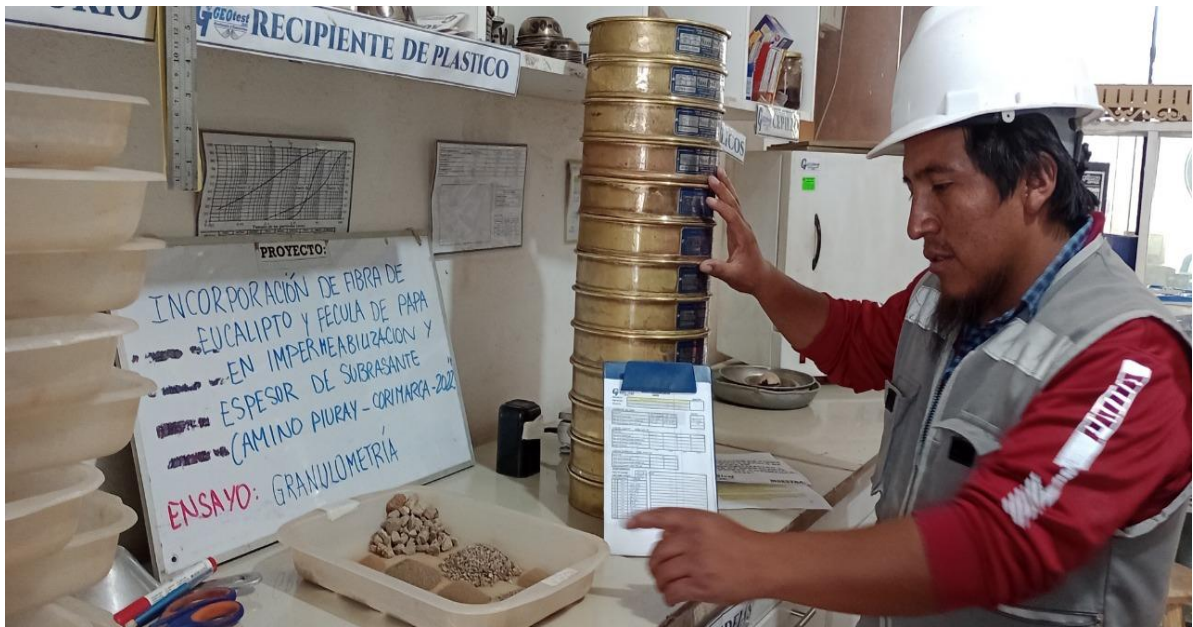
Ensayo de granulometría

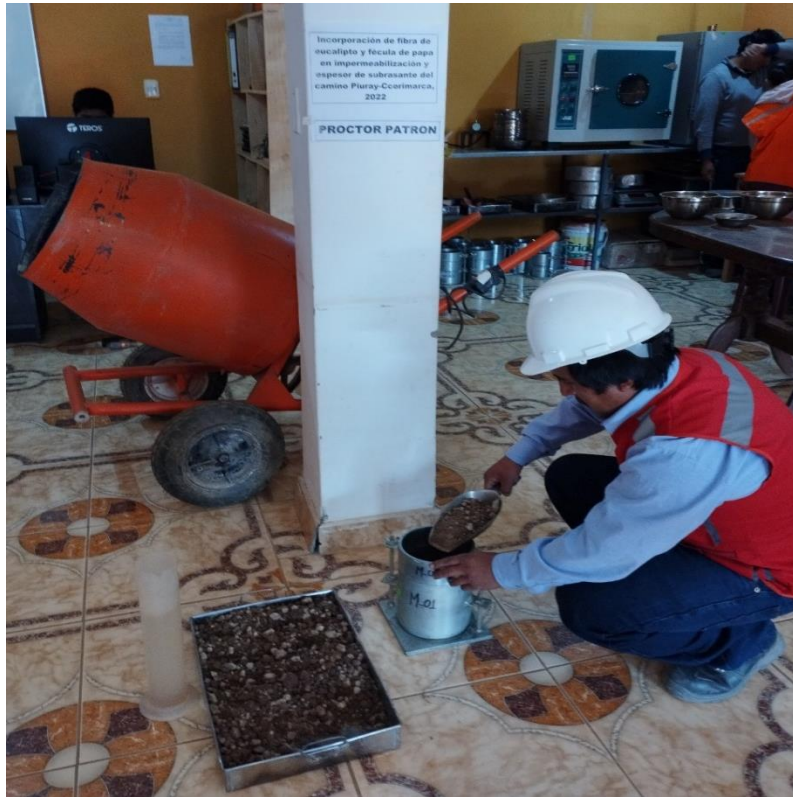
Proctor modificado

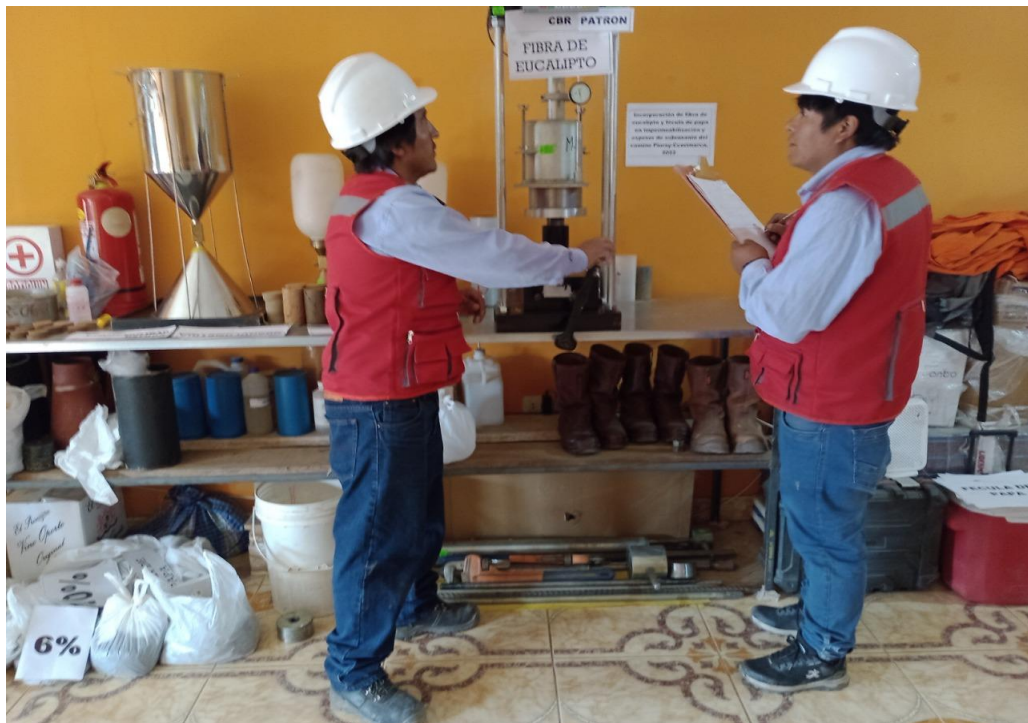
Ensayo de CBR

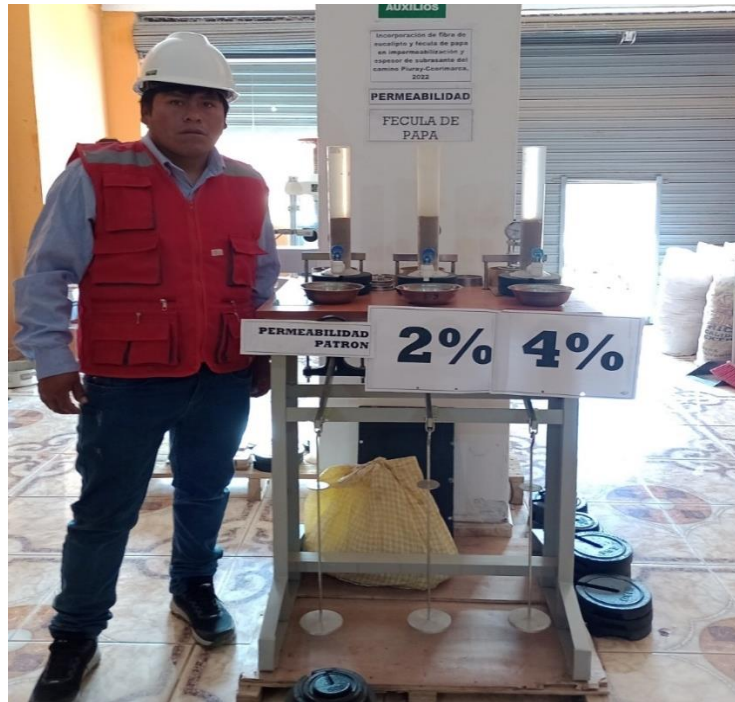
Ensayo de permeabilidad fécula de papa

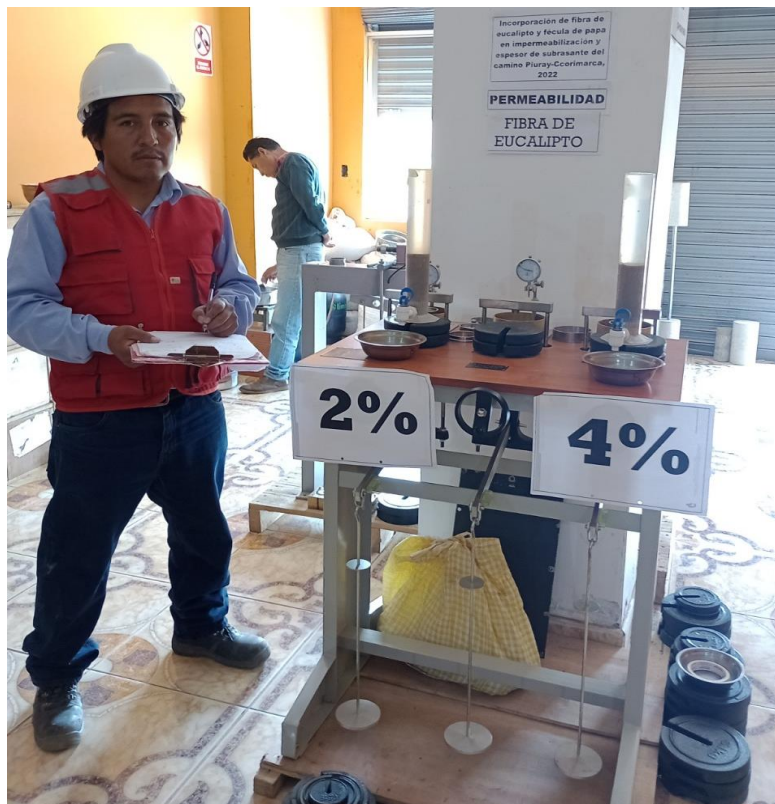
Permeabilidad de fibra de eucalipto
