**Salvamento de Bracara Augusta**  
**EDIFÍCIO N.º 20-28 DA RUA AFONSO HENRIQUES E N.º 1-3 DA RUA DE SANTO ANTÓNIO DAS TRAVESSAS**  
**(BRA 08-09 RAH)**

**RELATÓRIO FINAL**

**José Manuel Freitas Leite, Luís Fontes, Manuela  
Martins, Joana Tomé e David Mendes**

**TRABALHOS ARQUEOLÓGICOS DA U.A.U.M. / MEMÓRIAS, N.º 25, 2012**

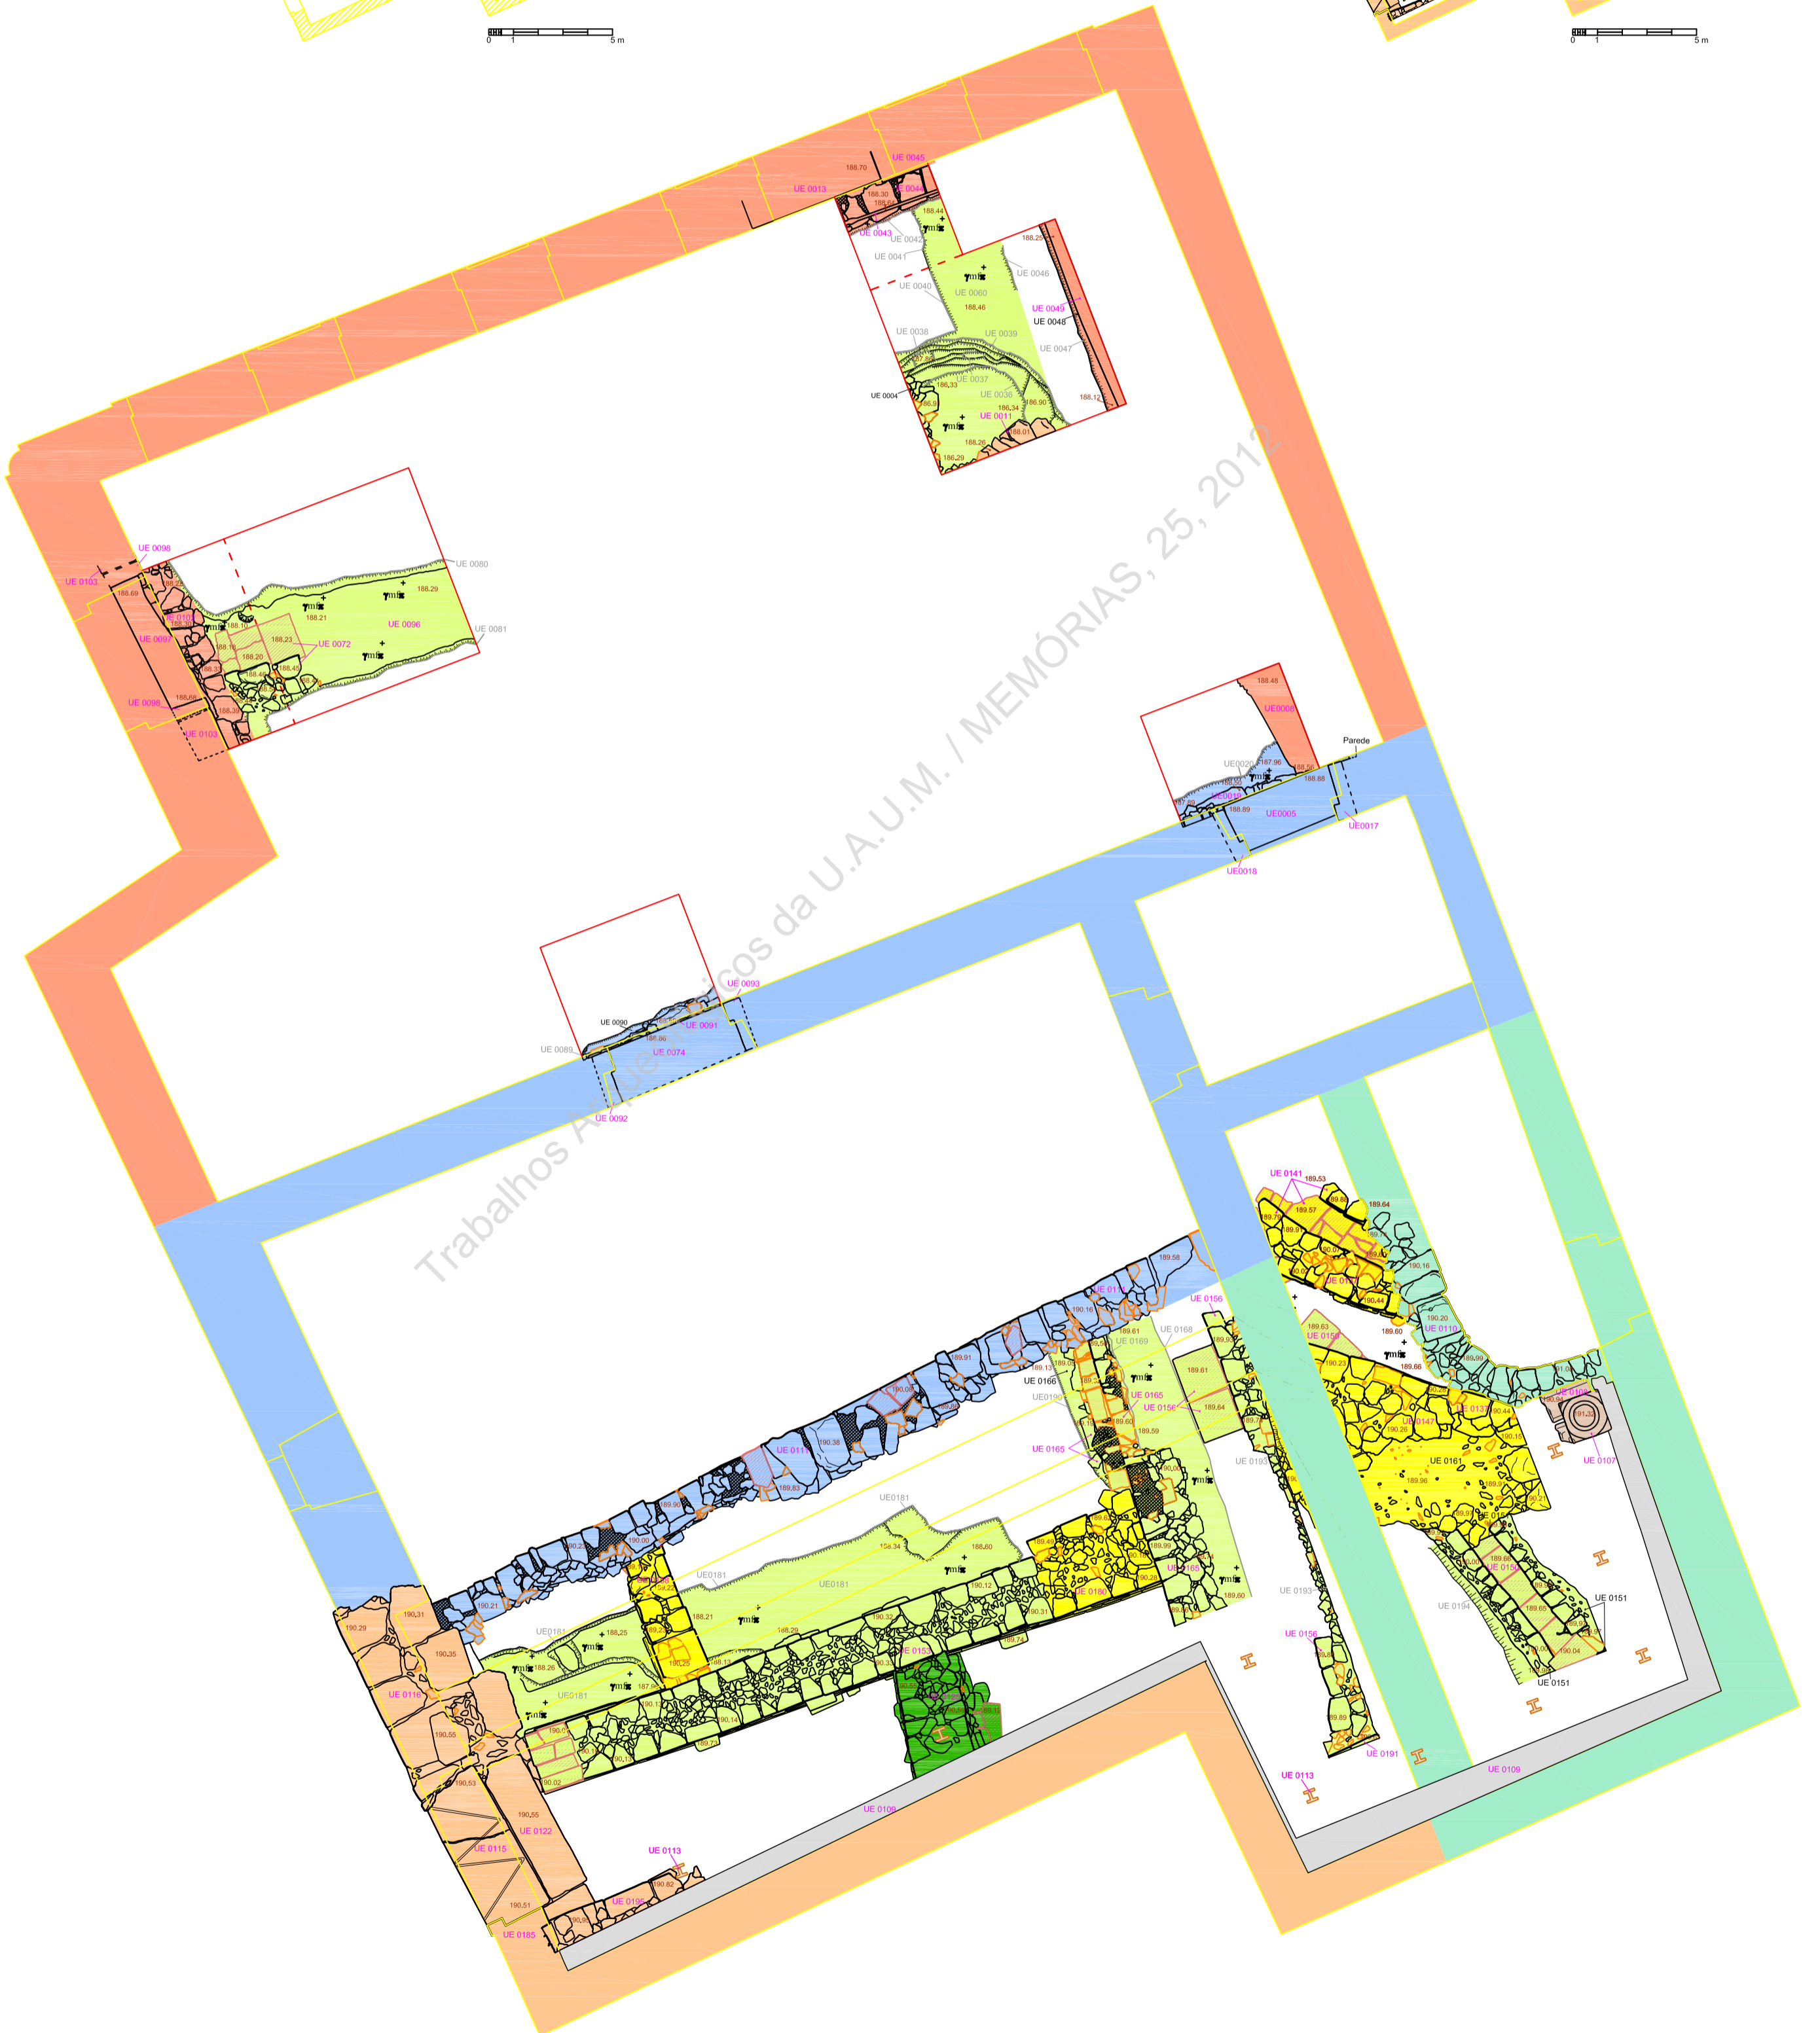
Universidade do Minho	<b>Salvamento de Bracara Augusta</b>		Fig. 19	UAUM 2009
	BRA 08 Rua Afonso Henriques nº 20 - 28			
Unidade de Arqueologia	Representação conjunta das <b>Fases I-X</b> no edifício Escala: 1:50			
	Fase I Fase VII	Fase II Fase VIII	Fase III Fase IX	Fase IV Fase X
Direitos reservados: Decreto - Lei nº 270/99, de 15 de Julho; Decreto - Lei nº 332/97, de 27 de Novembro; Lei 50/2004 de 24 de Agosto
