MEDIDAS DE MITIGAÇÃO DA EROÇÃO EM CANAIS: APLICAÇÃO EM ÁREAS ARDIDAS NO NW DE PORTUGAL

António Vieira
Universidade do Minho.
vieira@geografia.uminho.pt

EIXO TEMÁTICO : RISCOS, SOCIEDADE E FENÔMENOS DA NATUREZA.

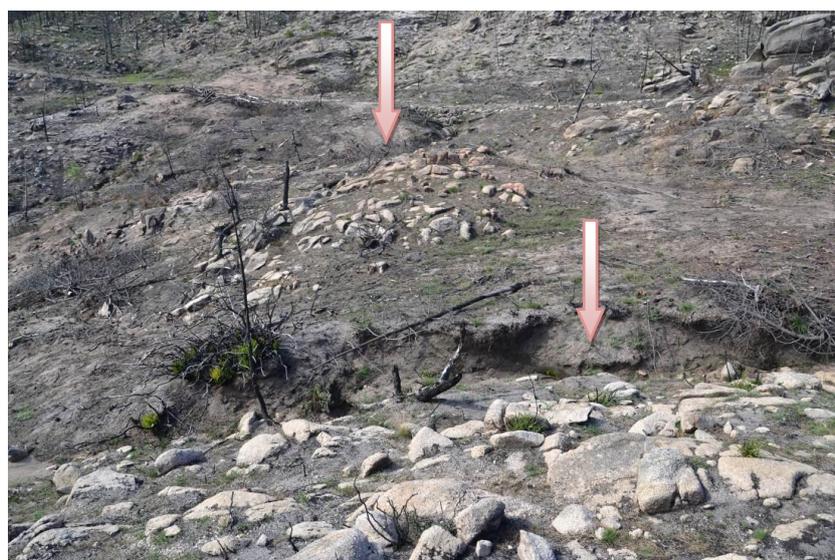
Fotografia 1. Área selecionada para implementação das medidas de mitigação da erosão em canais.
(Sinalizadas com setas as linhas de circulação de água intervencionadas)

Na prossecução dos objetivos inicialmente definidos, procedemos, então, ao reconhecimento de locais sensíveis aos processos de erosão linear na área atingida pelos incêndios florestais referidos, identificando-se uma área adequada (área de *Pinus pinaster* onde o fogo atingiu uma severidade média; Fotografia 1), na qual se definiram três pontos críticos onde estabelecemos medidas estruturais em canais, com o objetivo de promover a mitigação da erosão. De referir que esta área foi selecionada também porque se verificou uma significativa perturbação pós-incêndio, desencadeada pela extração da madeira queimada, por parte dos madeireiros, com a utilização de maquinaria pesada.

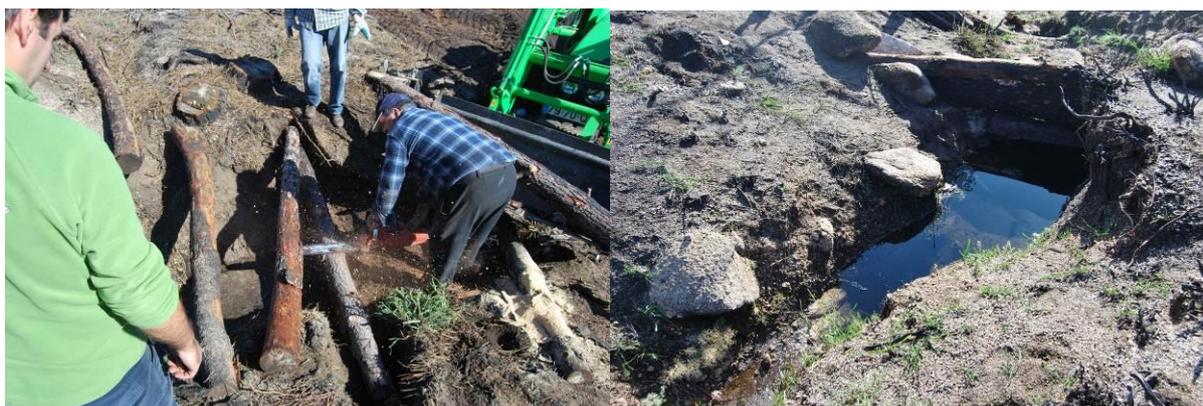
Fotografia 2A e 2B. Construção de barreiras de troncos.

As primeiras (barreiras de troncos) obrigaram a meios mecânicos para a sua execução (motosserras e trator), constituindo uma técnica mais exigente ao nível dos custos, pois exigem também mais mão-de-obra para a sua execução (Fotografia 2A e 2B).

O princípio deste tipo de medidas é a aplicação de troncos de árvores recolhidos no local (diminuindo, assim, o custo inerente ao transporte de materiais externos à área) e dispostos perpendicularmente à linha de fluxo de água, de forma a constituir uma barreira aos sedimentos transportados pela vertente e no canal, permitindo a sua acumulação a montante, e diminuindo a velocidade da escorrência e, eventualmente, atenuando possíveis picos de escorrência. As acumulações de sedimentos poderão funcionar, posteriormente, como locais favoráveis à recuperação da vegetação. Na área em análise foram criadas duas barreiras de troncos (Fotografia 2A e 2B),

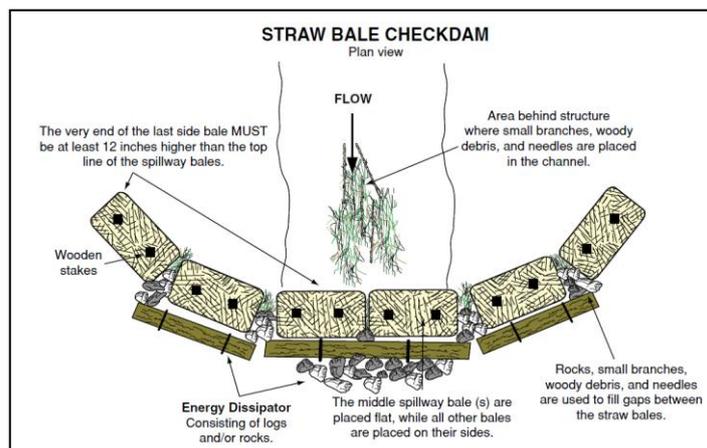
Figura 2. Esquema de instalação de barreiras de palha (Extraído de Napper, 2006).

As barreiras de palha, de mais simples implementação, têm por base os mesmos objetivos e princípios das barreiras de troncos. No entanto, a sua localização deve privilegiar locais de menor declive e canais de dimensões reduzidas. A colocação dos fardos de palha (Figura 2), preferivelmente entre as três e as cinco unidades, deve ser perpendicular à linha de água. É frequente a colocação de pedras (ou troncos) de forma a servir de suporte aos fardos. No caso da barreira de palha instalada na área em estudo (Fotografia 3A e 3B) foram colocados três fardos de palha, fixados por vergas de ferro no seu interior¹, e apoiados por blocos graníticos.

¹ A dureza do substrato granítico obrigou à utilização de vergas de ferro para a fixação dos fardos, ao invés das tradicionais estacas de madeira.

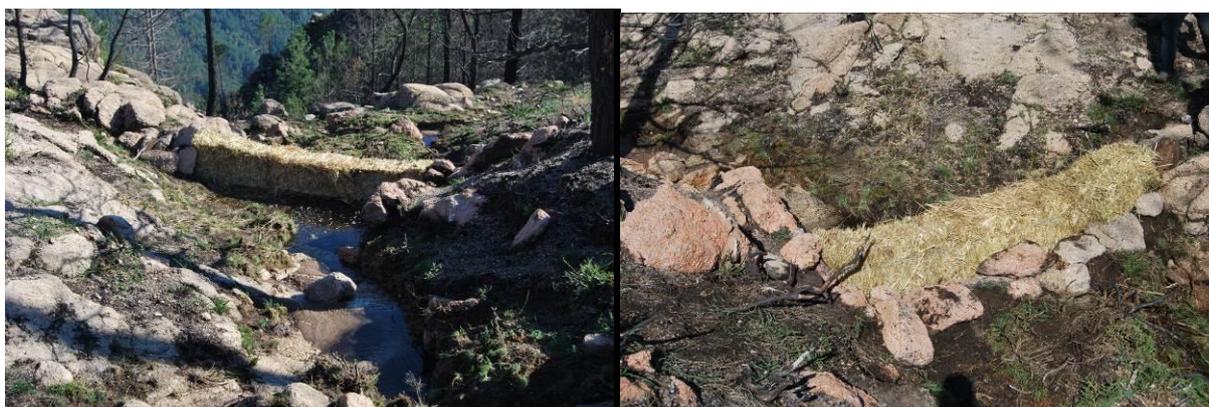
Fotografia 3A e 3B. Barreira de fardos de palha.

A esta metodologia está associado o custo dos fardos de palha e respetivo transporte, sendo que a mão-de-obra tem uma importância menos significativa, sendo o manuseamento dos fardos fácil.

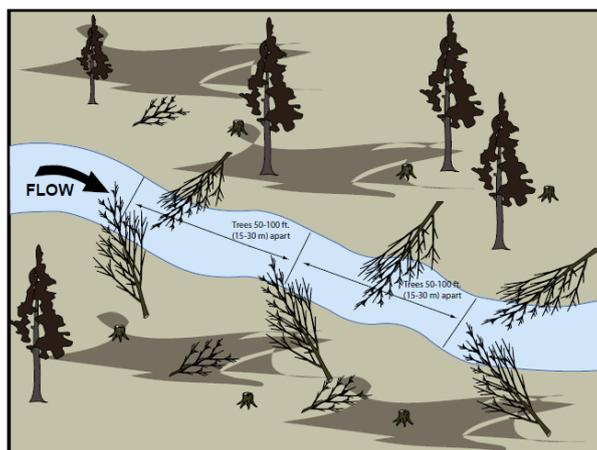
Figura 3. Esquema de colocação dos ramos das árvores ao longo dos cursos de água (Extraído de Napper, 2006).

As barreiras compostas de ramos e de restos do corte dos pinheiros ardidos e caruma são elaboradas com recurso aos materiais existentes no local, sendo as mais económicas e de mais fácil implementação e que facilmente os madeireiros poderão implementar de forma sistemática após a extração da madeira. Constitui uma variante da técnica implementada nos EUA (Napper, 2006) em que são colocados ao longo dos cursos de água os topos das árvores cortadas (Figura 3).

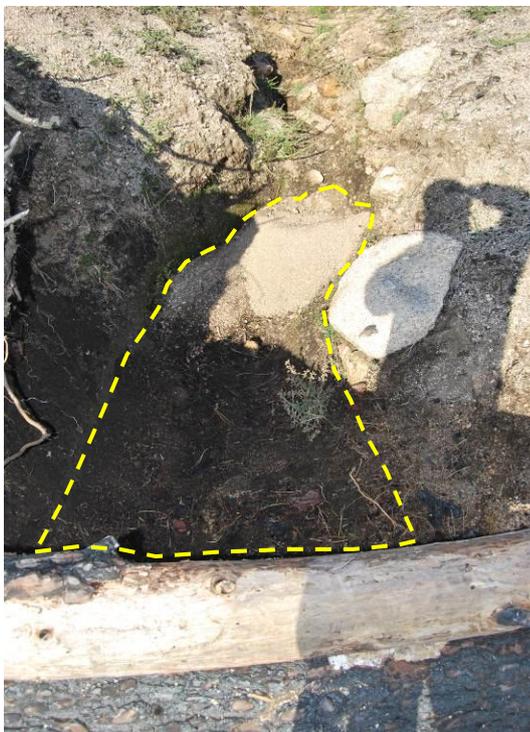
Fotografia 4. Acumulação de sedimentos na barreira de troncos (limite pela linha tracejada).

Desta forma, verifica-se que todas as técnicas tiveram capacidade de retenção de sedimentos. Das duas barreiras de troncos instaladas, uma funcionou efetivamente como amortecedor do fluxo e permitiu a acumulação de sedimentos para montante (Fotografia 4).

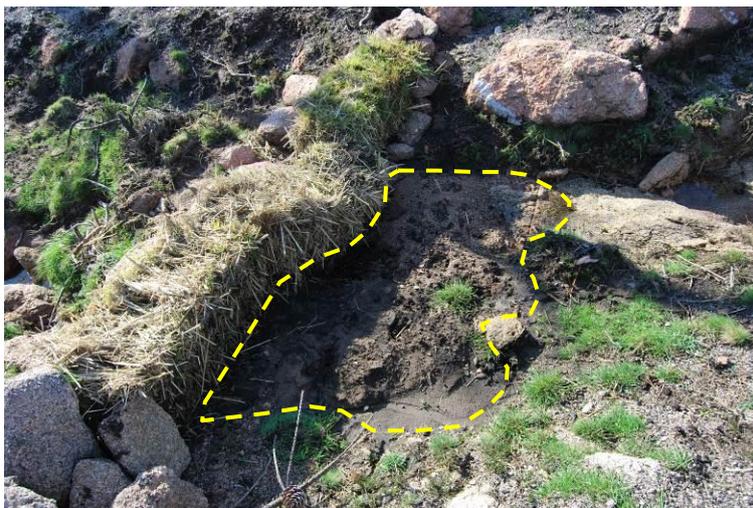
Fotografia 5. Acumulação de sedimentos na barreira de fardos de palha (limite pela linha tracejada).

No que diz respeito à barreira de fardos de palha, o seu papel na retenção de sedimentos foi também muito positivo (Fotografia 5). A sua eficácia neste parâmetro parece-nos bastante significativa, com a vantagem de permitir um escoamento adequado da água, não conduzindo facilmente a situações de rotura da estrutura pela retenção de grandes volumes de água. No entanto, este tipo de estrutura é menos sólido que as barreiras de troncos e terá um período de vida útil reduzido, provavelmente não superior a um ano.

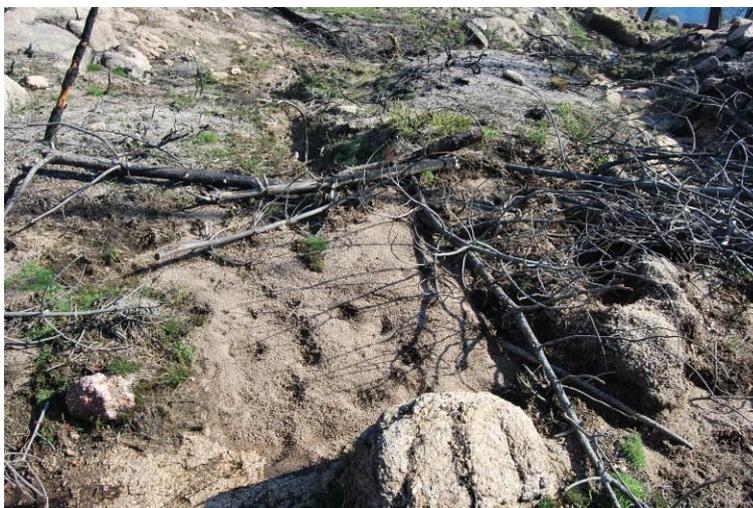
Fotografia 6. Acumulação de sedimentos em barreira de restos do corte dos pinheiros ardidos e caruma.

As barreiras de restos do corte dos pinheiros ardidos e caruma foram as que obtiveram resultados mais significativos. Com efeito, apesar da simplicidade e reduzido grau de elaboração desta técnica, a sua eficácia na retenção dos sedimentos é elevada. Em todas as barreiras deste tipo implementadas se verificou a retenção de sedimentos, nalgumas em grande quantidade, tendo em conta o tipo de estrutura (Fotografias 6, 7A e 7B).

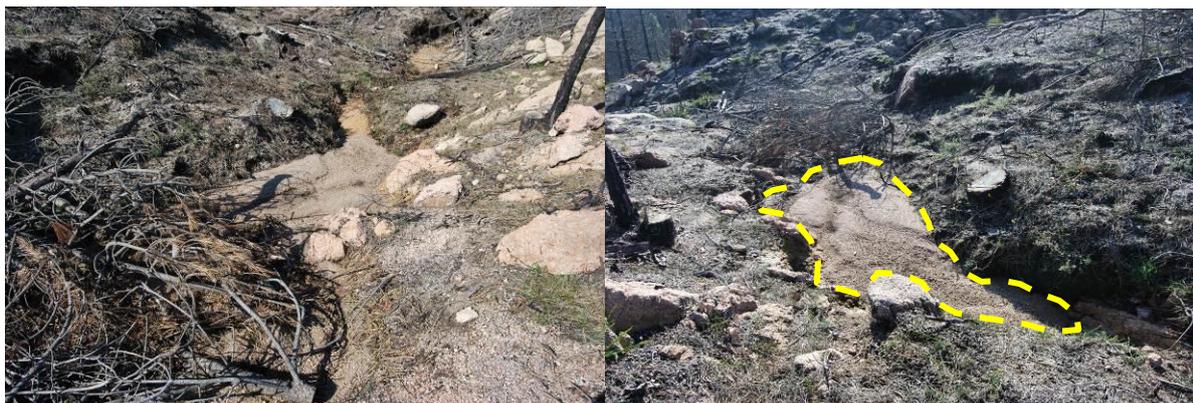
Fotografia 7A e 7B. Acumulação de sedimentos em barreira de restos do corte dos pinheiros ardidos e caruma.
