Reabilitação de infra-estruturas de betão com ligantes de base geopolimérica

O presente artigo dá particular destaque às potencialidades dos ligantes de base geopolimérica no contexto referido.

Por F. Pacheco Torgal

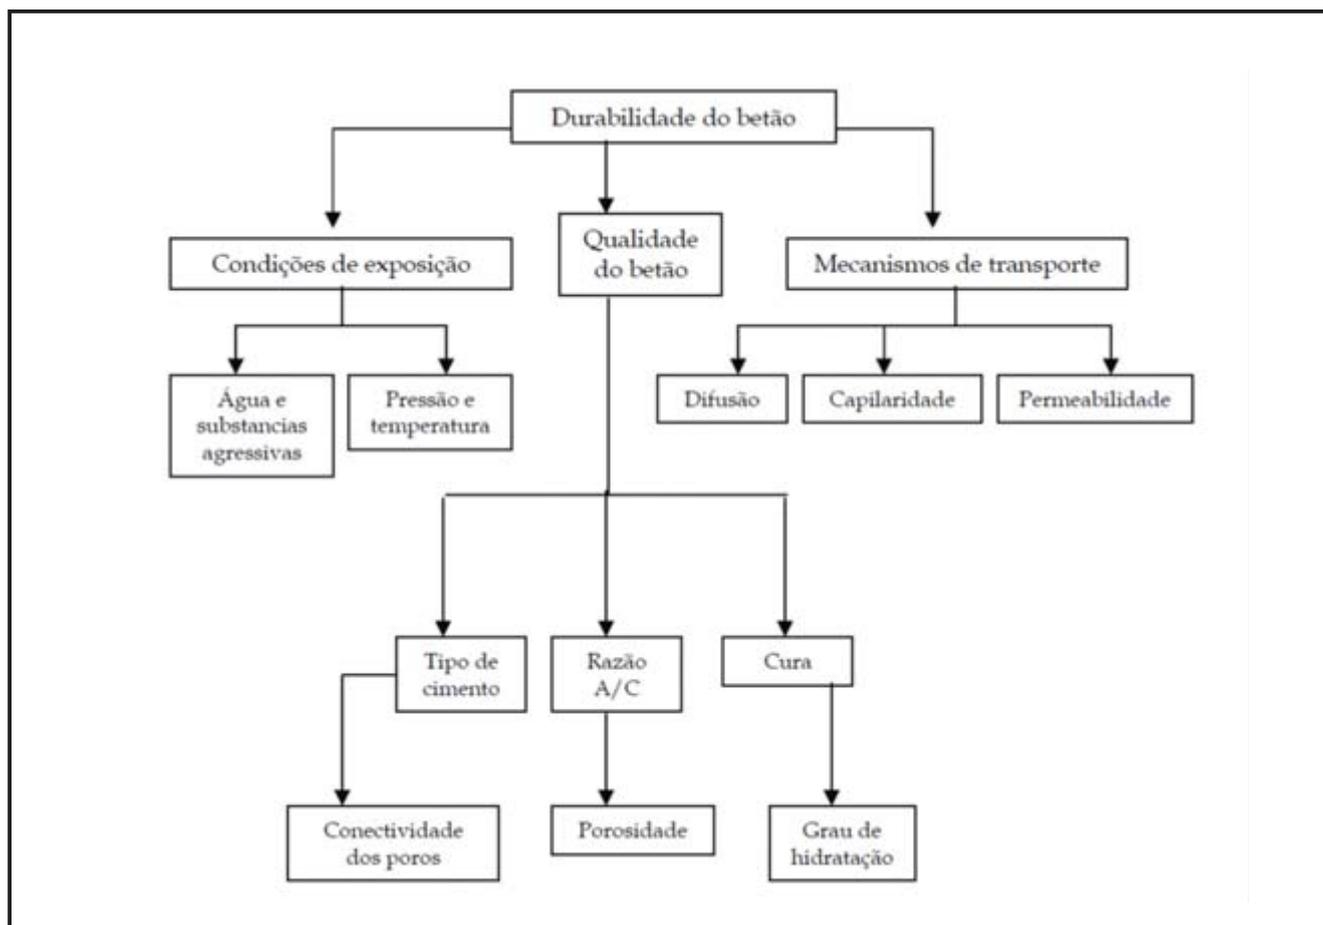
Figura 1:
Factores condicionantes da durabilidade do betão [8]

que mais contribui para a deterioração do betão, pois é o recobrimento poroso que vai permitir a entrada de agentes agressivos do exterior para o interior daquele material. A durabilidade surge assim associada à minimização da possibilidade dos agentes agressivos poderem ingressar no betão, o que poderá acontecer sob determinadas condições ambientais através de qualquer um dos seguintes mecanismos de transporte: permeabilidade, difusão ou capilaridade (Figura 1). A utilização de tratamentos da

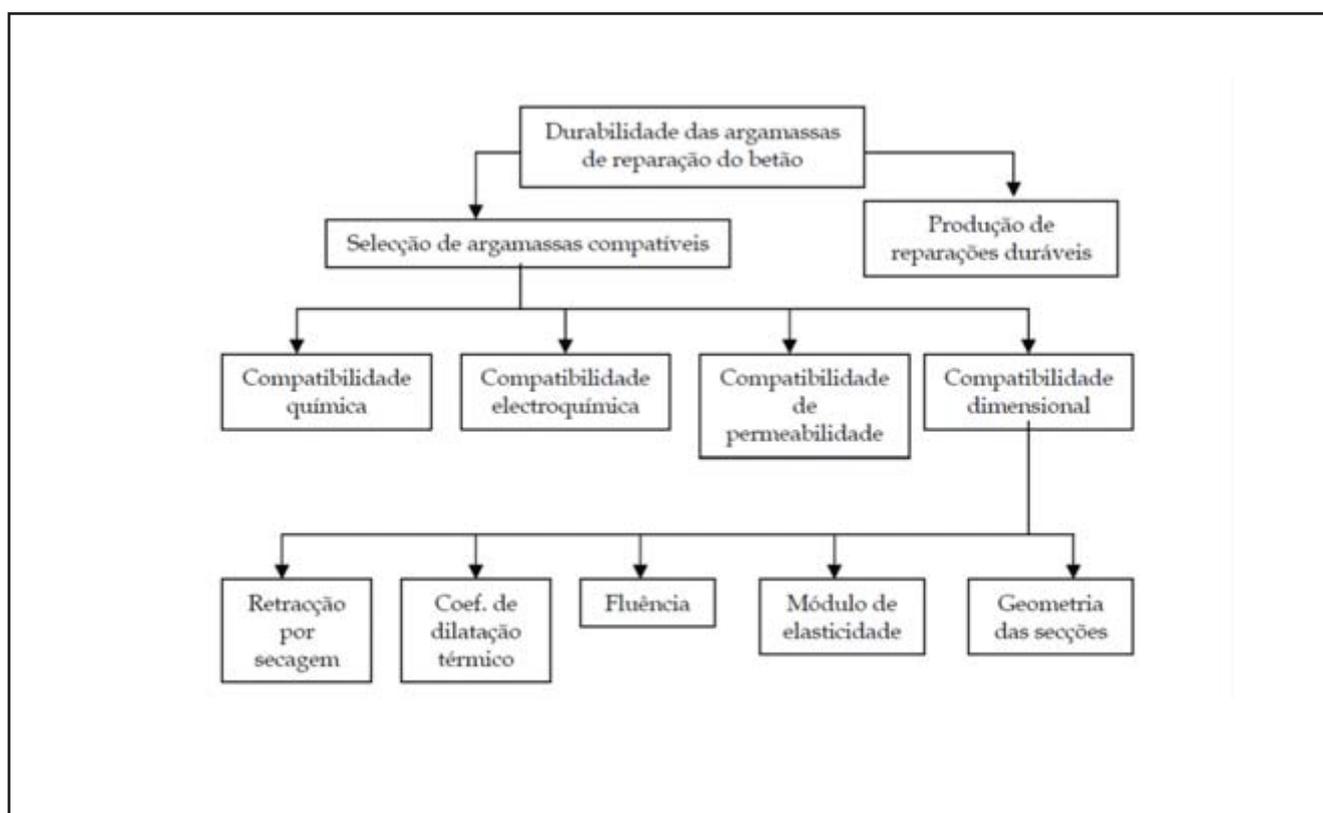
Figura 2:

Factores que influenciam a durabilidade das argamassas de reparação [18]

A reparação de betão localizada é frequentemente utilizada para restaurar troços pontuais das estruturas de betão [16,17]. As argamassas de reparação de estruturas de betão armado devem respeitar certos requisitos de forma a assegurarem uma compatibilidade com o betão do substrato (Figura 2 e Tabela 1).

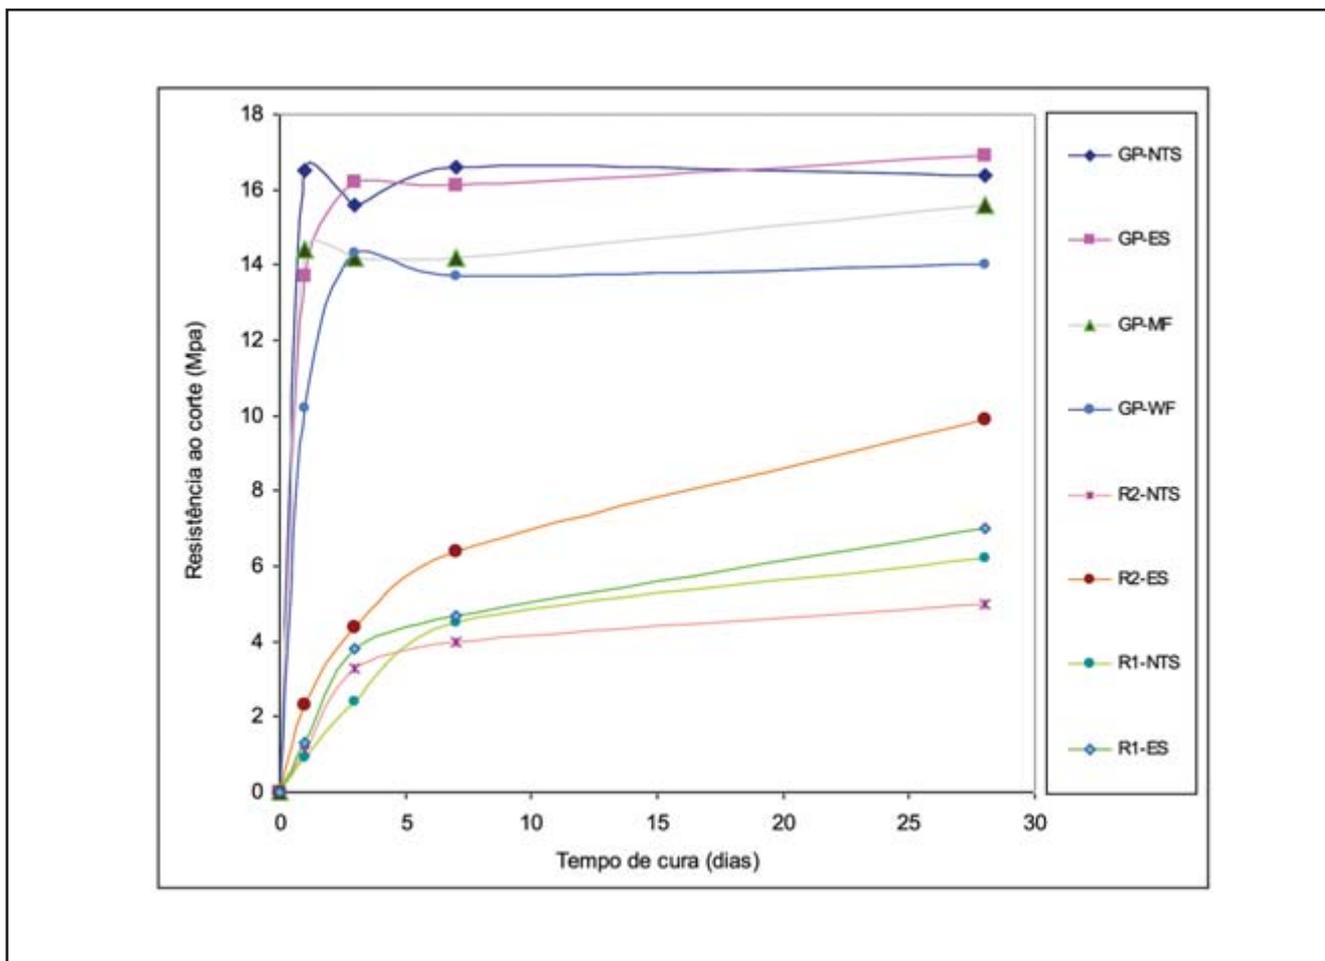
Figura 3:
Resistência ao corte no ensaio “slant-shear [20].

Os resultados da influência das diversas soluções de reparação na aderência média dos materiais em termos da resistência ao corte é apresentada na Figura 3.

Os valores da resistência ao corte por aderência nos provetes reparados com argamassas geopoliméricas apresentam altas resistências logo a partir do primeiro dia, evidenciando nessa idade uma resistência superior aos provetes reparados

com produtos comerciais aos 28 dias. Sendo até bastante superiores ao valor mínimo recomendado para a resistência à adesão pela Concrete Society. A resistência ao corte nos provetes reparados com argamassas geopoliméricas

não é influenciada pelo tratamento químico da superfície serrada do betão do substrato. O desempenho em termos de aderência dos provetes reparados com produtos comerciais é muito dependente do tempo de cura, pelo que isso constitui um obstáculo quando se pretendem altas aderências iniciais. Os resultados mostram que a utilização do produto R2 é claramente influenciada pelo tipo de tratamento da superfície do betão do substrato, evidenciando um ganho de resistência muito substancial (quase o dobro) relativamente à aderência da superfície serrada. Por seu lado o produto R1, apresenta em superfícies sem tratamento um valor de aderência superior ao produto R2, contudo o nível de aderência pouco cresce com o aumento da rugosidade da superfície. Em termos económicos, os produtos comerciais de reparação são bastante mais caros que a solução de base geopolimérica. Mesmo que os produtos comerciais apresentassem o mesmo desempenho em termos de aderência as soluções de reparação com ligantes geopoliméricos eram 6,9 vezes mais económicas que a solução envolvendo o produto comercial com o menor preço. Já quando a comparação é feita em termos de rácio custo/resistência

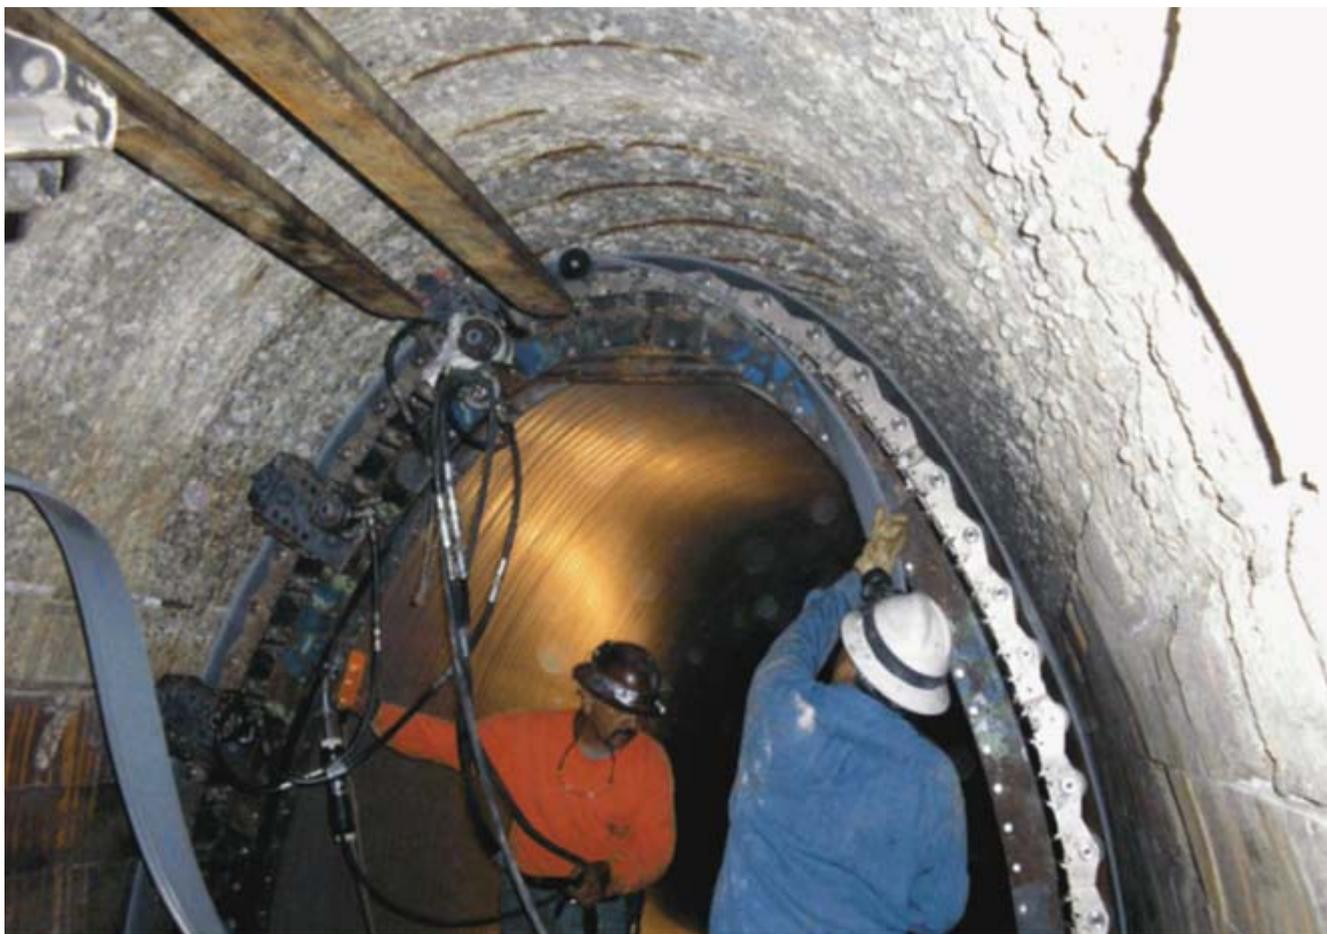
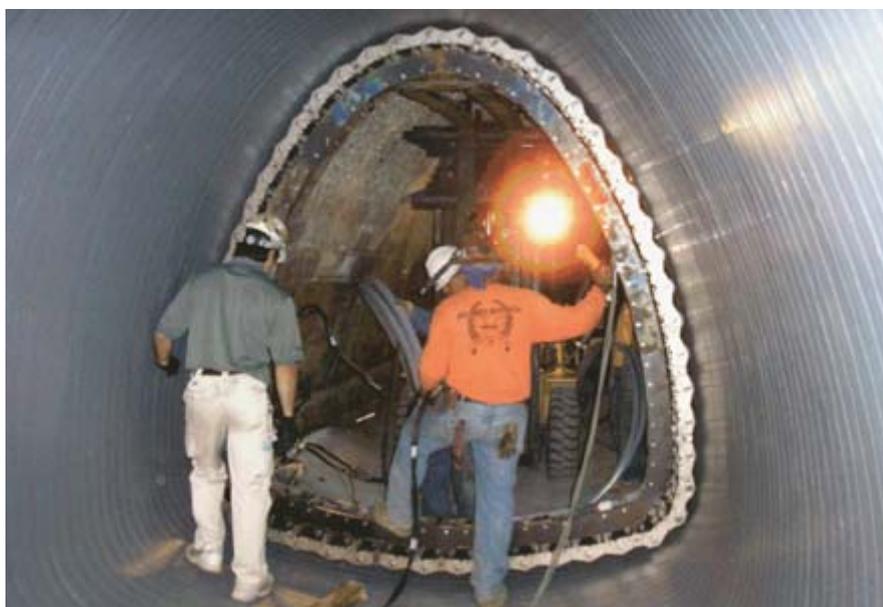
Figura 4:

Reabilitação de rede de águas residuais com revestimento em PVC [26]

pessoas. Esta substância é altamente tóxica e há múltiplos registos de graves problemas de saúde em trabalhadores que utilizam o poliuretano. O fabrico de poliuretano envolve ainda a produção de substâncias tóxicas como fenol e clorofluorcarbonetos, entre outras [25]. Burtner et al. [26] descrevem a reabilitação de uma rede de águas residuais com uma extensão de revestimento 4632m na qual foi utilizado um revestimento de policloreto de vinilo (PVC) (Fig.4). O PVC é um polímero termoplástico, obtido a partir da polimerização do monómero de cloreto de vinilo, sendo o maior produtor (em volume), de organoclorados. Vários grupos de cientistas sugeriram já a proibição absoluta da utilização de cloro como matéria-prima industrial [27]. Além disso a produção de PVC implica o uso de estabilizadores à base de estanho (orgâno-estânicos), para impedir que este material se degrade sob a acção da temperatura (entre 150 a 200 °C). Composto de elevada eco-toxicidade podendo ter um efeito nocivo em termos ambientais. Além disso recentemente o Parlamento e o
