J. Leite, M. Paulo-Pereira, P. Candeias, A. Campos Costa e P. B. Lourenço

Ensaio em mesa sísmica de edifícios de betão armado com paredes de alvenaria de enchimento

RESUMO

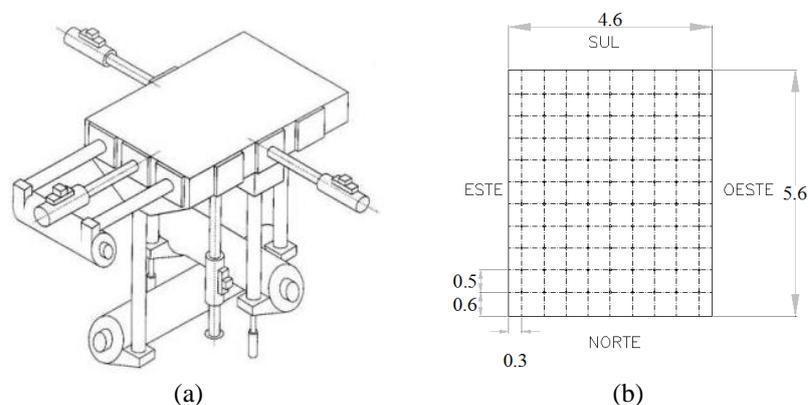
Figura 1. Mesa sísmica do N.E.S.D.E. do L.N.E.C.: (a) esquema geral; (b) dimensões e furação da superfície da mesa (em metros).

A geometria dos modelos ensaiados (número de pórticos por direção, número de pisos, dimensões das aberturas nas alvenarias) definiu-se com base num compromisso entre o que habitualmente se constrói em Portugal e as limitações da mesa sísmica, ver Figura 1.

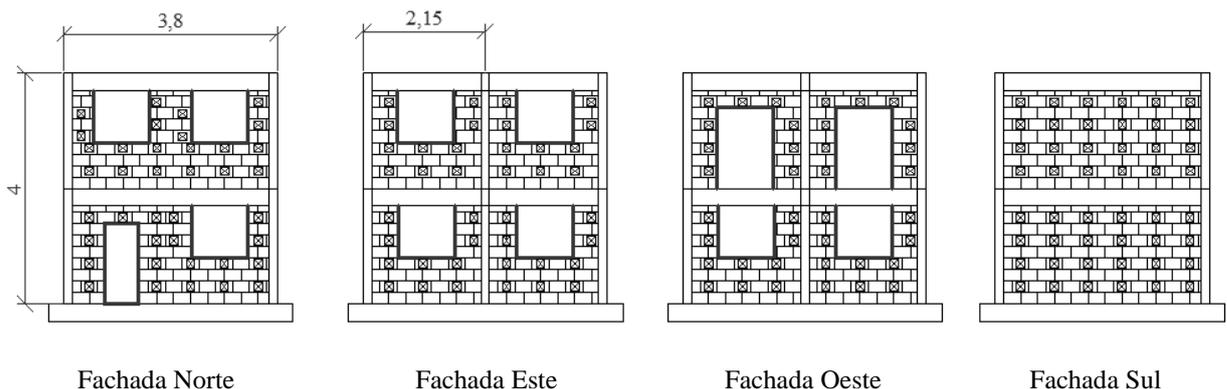
Figura 2. Fachadas e dimensões (em metros) dos modelos ensaiados.

Atendendo à lei de similaridade e considerando uma escala de 1:1.5 ($\lambda=1.5$), a geometria dos modelos ensaiados encontra-se na Figura 2. Trata-se de uma estrutura porticada em betão armado com dois pisos, lajes armadas em ambas as direções, pórticos de vão único nas fachadas Norte e Sul e vão duplo nas fachadas Este e Oeste. Todos os pórticos são preenchidos por alvenaria de enchimento e apenas a fachada sul não apresenta aberturas.

A lei de similaridade de Cauchy-Froude obriga à utilização de massas adicionais no modelo escalado e no presente conjunto de ensaios estas massas aplicaram-se em dois locais distintos: nas lajes de betão armado e nas paredes de alvenaria. A cada uma das lajes acopolaram-se, através de carotes e parafusos de grandes dimensões, 6 massas de 1200 kg cada, enquanto nas paredes de alvenaria aplicaram-se 334 massas de 7,2 kg cada, segundo o esquema na Figura 2, que se repete também na face interior dos panos.

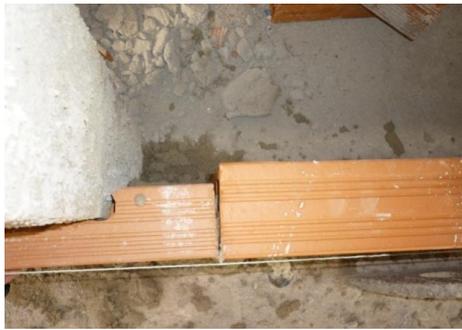
(a) Pano exterior

Figura 3. Alvenaria de enchimento no modelo 1.

O modelo 1 representa o património edificado em Portugal desde a década de 80. A estrutura de betão dimensionou-se seguindo o [6] e o [5], tendo sido escolhidos betão da classe C20/25 e aço da classe S400. Relativamente à alvenaria de enchimento, optou-se pela solução tradicional com dois panos de espessuras diferentes, 7 cm no interior e 9 cm no exterior, separados por uma caixa de ar com 2 cm, ver Figura 3. Às faces exteriores das vigas e dos pilares aplicou-se uma forra com 3 cm de espessura, e como acabamento aplicou-se 1,5 cm de reboco pelo exterior e espessura semelhante de gesso projetado pelo interior. Foi utilizada uma argamassa pré-doseada da classe M5 da Secil Martigança nas juntas de alvenaria e no reboco.

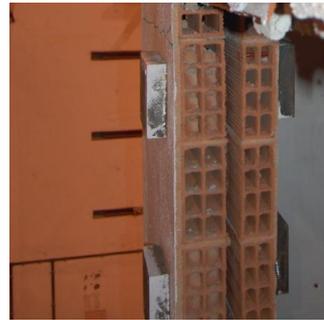
(b) Detalhe numa zona com abertura

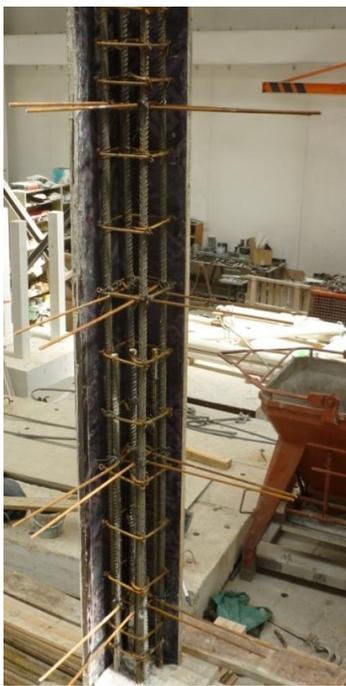
(b) Conectores metálicos ligados à armadura longitudinal dos pilares

Figura 4. Alvenaria de enchimento no modelo 2.

O modelo 2 representa uma possível solução para o futuro. Posto isto, o dimensionamento estrutural baseou-se na [3] e na [4] utilizando materiais de uma classe superior: C30/37 para o betão e S500 para o aço. No que respeita à alvenaria de enchimento, a solução adotada foi o pano simples com 15 cm de espessura e com armadura de junta aplicada a cada duas fiadas. Esta armadura da Bekaert, Murfor Rnd .4/100, ver Figura 4(a), em forma de treliça ligou-se ao pórtico de betão armado através de varões metálicos presos às armaduras longitudinais dos pilares, ver Figura 4(b). Desta forma a armadura de junta sobrepôs-se aos conectores metálicos, ficando ambos embebidos na argamassa da junta de assentamento, ver Figura 4(c).

Nenhum pano de alvenaria colapsou para fora do plano no modelo 2, ver Figura 8 (a) e (b), devido à ligação da armadura de junta ao pórtico de betão armado através de conectores metálicos, ver Figura 4 (b), no entanto o reboco colocado nas faces exteriores das vigas e pilares destacou-se na última fase de ensaio, essencialmente na zona dos cantos, ver Figura 8 (b) e (c). Os panos de alvenaria do segundo piso apresentaram apenas dano ligeiro. A estrutura de betão armado do modelo 2, dimensionado segundo a [4] teve um comportamento sísmico melhor que o expectável com a ajuda das paredes de alvenaria de enchimento. No entanto, desenvolveu um modo de rotura indesejável e potencialmente frágil, com o aparecimento de rótulas no topo dos pilares do piso 1, ver Figura 8 (d), e fendas de corte a meia altura em todos os pilares do piso 1, ver Figura 8 (e). À semelhança do modelo 1, as aberturas nos panos de enchimento contribuem substancialmente para este modo de rotura.

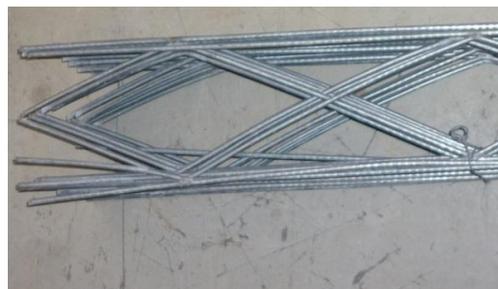
(a) Armadura de junta Murfor Rnd .4/100

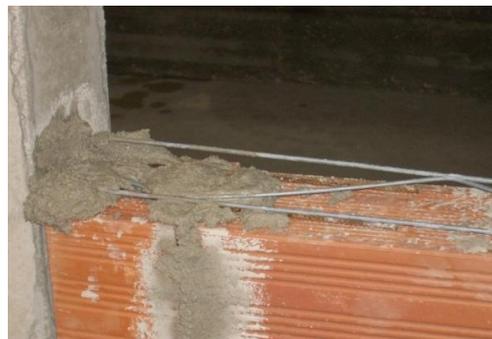
(c) Ligação entre conector metálico e a armadura de junta

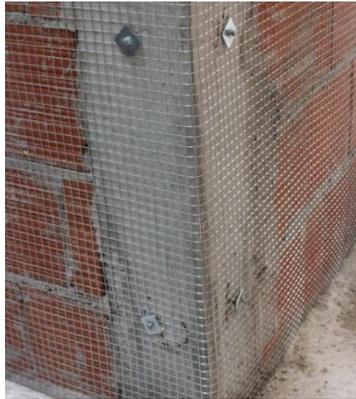
(a) Armanet $\varnothing 1.05$ mm 12.7x12.7mm

Figura 5. Alvenaria de enchimento no modelo 3.

O modelo 3 apenas difere do modelo 2 nas alvenarias de enchimento. Neste modelo construíram-se panos simples com 15 cm de espessura, seguidamente envolvidos com Armanet $\varnothing 1.05$ mm 12.7x12.7mm, ver Figura 5 (a). A armadura foi pregada ao pórtico de betão armado com recurso à tecnologia fulminante da Hilti e pregos X-M8H10-37-P8, ver Figura 5 (b). Não foram aplicados pregos diretamente no pano de alvenaria devido à utilização de massas adicionais que, ao contrário dos modelos anteriores, foram separadas através de anilhas metálicas com 1 cm de espessura e área similar aos pregos da Hilti de forma a simular essas mesmas pregagens, ver Figura 5 (c). Após aplicação da armadura, ambas as faces do modelo foram rebocadas com 1.5 cm de argamassa pré doseada da classe M5, ver Figura 5 (d).

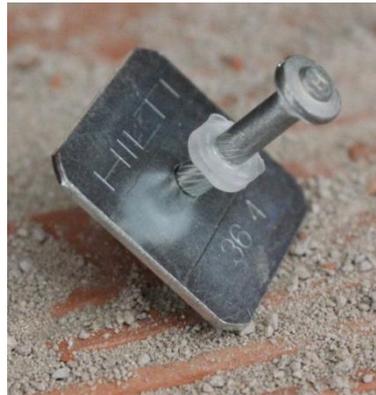
(b) Pregos X-M8H10-37-P8 da Hilti

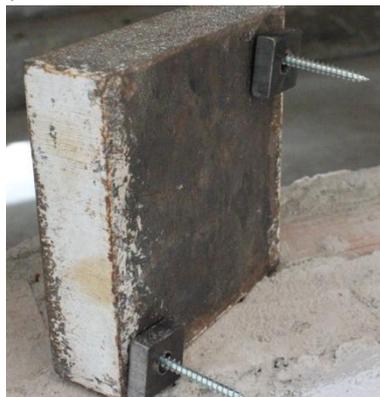
(c) Massas adicionais para alvenaria com as anilhas

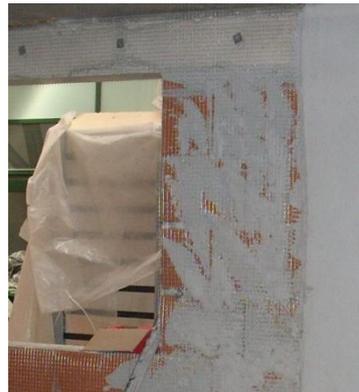
(d) Aplicação de reboco.

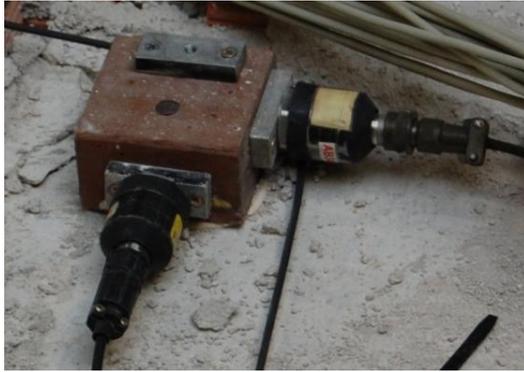
(a) Acelerómetros nos cantos das lajes

Figura 6. Instrumentação dos modelos.

Tendo em consideração os objetivos do ensaio, a instrumentação dos modelos destina-se a adquirir tanto o comportamento global da estrutura de betão armado como o comportamento dos vários panos de alvenaria. O comportamento global registou-se com recurso a acelerómetros colocados em dois cantos opostos de ambas as lajes, um em cada direção principal, ver Figura 6 (a), e com câmaras Hamamatsu capazes de registar o movimento ao longo do tempo de um determinado ponto num plano. Estas últimas foram colocadas nos cantos das lajes, pelo exterior, que não tinham acelerómetros. O comportamento das paredes de alvenaria registou-se com recurso a acelerómetros apenas, ver Figura 6 (b). No caso do modelo 1, devido à existência de dois panos, colocaram-se acelerómetros pelo interior e pelo exterior.

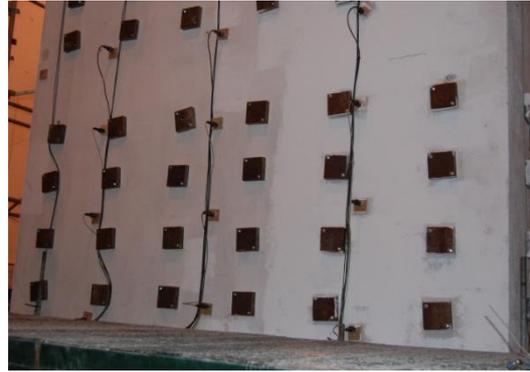
(b) Acelerómetros nas paredes de enchimento

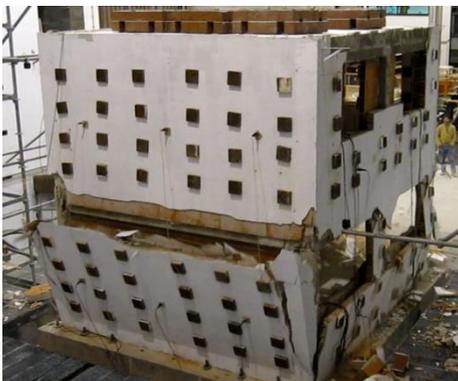
(a) Colapso de um pano exterior

Figura 7. Dano no modelo 1.

Apenas o modelo 1 colapsou na última fase do ensaio, imediatamente após o colapso para fora do plano de todos os panos de alvenaria do piso inferior. Os panos de alvenaria sem aberturas destacaram-se do pórtico de betão armado e rodaram sob a forma de corpo rígido segundo um eixo na base ou na base e topo, ver Figura 7 (a) e (b). Os panos de alvenaria do segundo piso apresentaram apenas dano ligeiro. Relativamente à estrutura de betão armado, o colapso deveu-se ao rompimento por corte e torção a meia altura de todos os pilares do primeiro piso da fachada Este e da formação de rótulas no topo dos pilares do primeiro piso da fachada Oeste, ver Figura 7 (c) e (d). As aberturas nas paredes de alvenaria de enchimento contribuíram significativamente para este modo de colapso, principalmente na fachada Este.

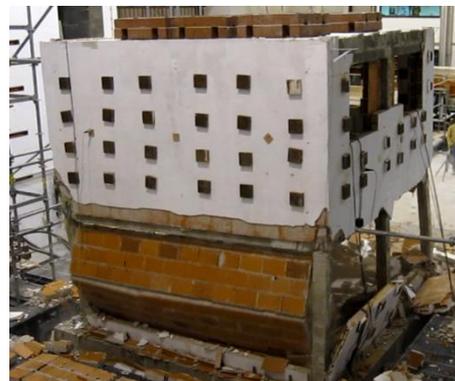
(b) Colapso de um pano interior

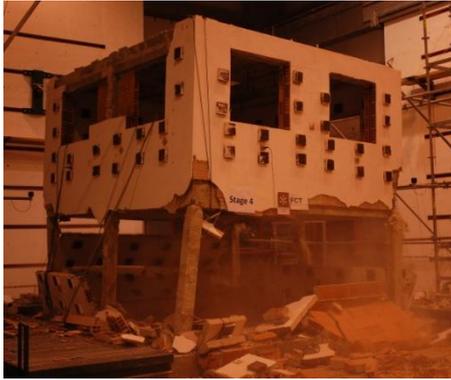
(c) Rótulas no topo dos pilares do primeiro piso a fachada Oeste

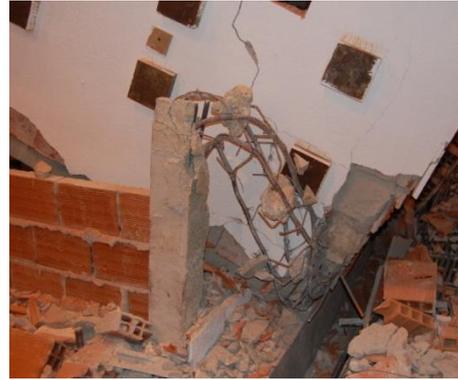
(d) Pilar Noroeste do primeiro piso

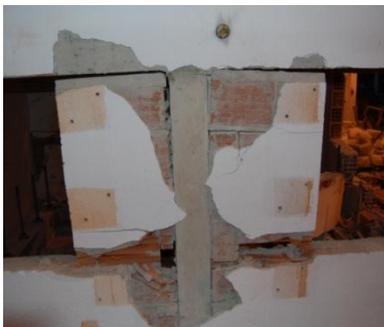
(a) Alvenaria segura apenas pela armadura de junta e conectores metálicos

Figura 8. Dano no modelo 2.

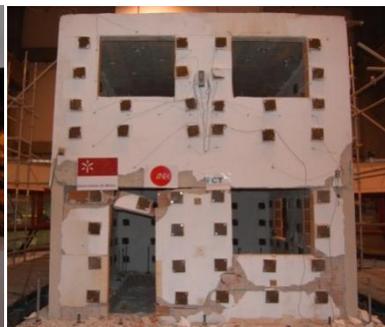
(b) Pano do primeiro piso com dano extremo e pano do segundo piso com dano ligeiro

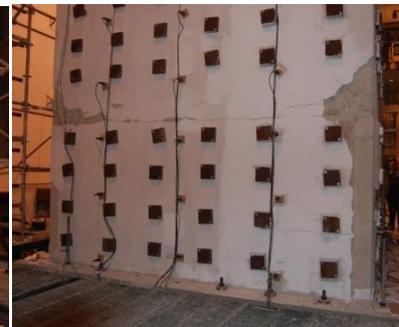
(c) Destacamento do reboco nas faces de vigas e pilares, essencialmente nos cantos

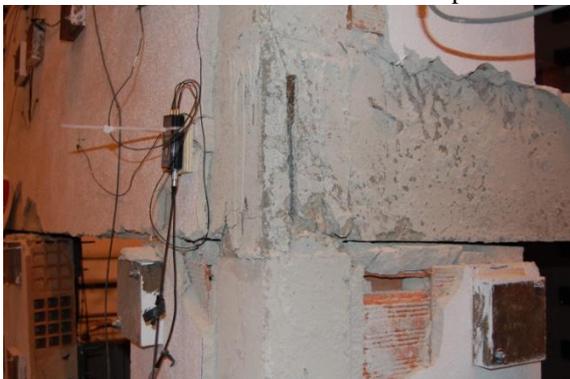
(d) Rótula no topo do pilar Nordeste do primeiro piso

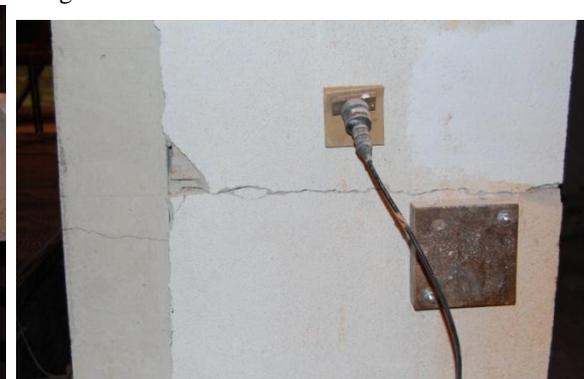
(e) Fenda por esforço de corte a meia altura do pilar Noroeste

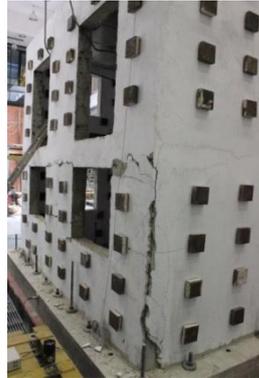
(a) Destacamento do reboco no canto Sudeste

Figura 9. Dano no modelo 3.

À semelhança do modelo 2, nenhuma parede de alvenaria de enchimento colapsou para fora do plano, e à semelhança de ambos os modelos anteriores apenas os panos do primeiro piso apresentaram dano considerável. Isto deveu-se ao facto de a armadura embebida no reboco interior e exterior estar pregada não só ao pórtico de betão armado, mas também aos panos de alvenaria pois como se pode ver na Figura 9, o reboco desliga-se do pórtico de betão armado. Caso o reboco estivesse apenas pregado nestas zonas, as forças geradas devido às acelerações para fora do plano seriam suficientes para destacar completamente este elemento não estrutural. O dano na estrutura de betão armado e dos panos de alvenaria torna-se impercetível com esta solução de reboco, sendo necessário proceder-se à sua remoção de forma a efetuar uma correta inspeção estrutural. A estrutura de betão armado apresentou um comportamento semelhante à do modelo 2.

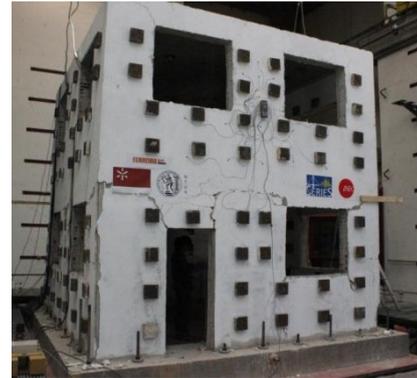
(b) Aspeto geral do modelo após o ensaio e fendilhação ao longo da viga do primeiro piso na fachada Norte

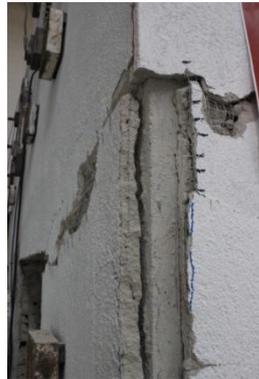
(c) Destacamento de reboco no canto Noroeste

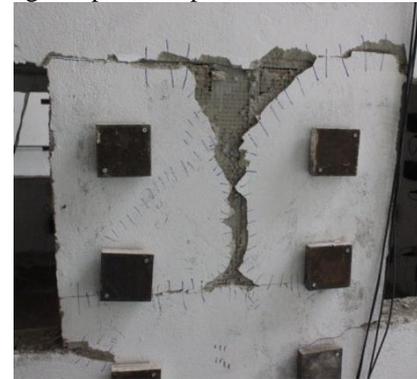
(d) Dano na ombreira da fachada Oeste
