## **Aplicação de microbetão para o reforço de elementos estruturais em betão armado danificados por ação de um fogo**

### **RESUMO**

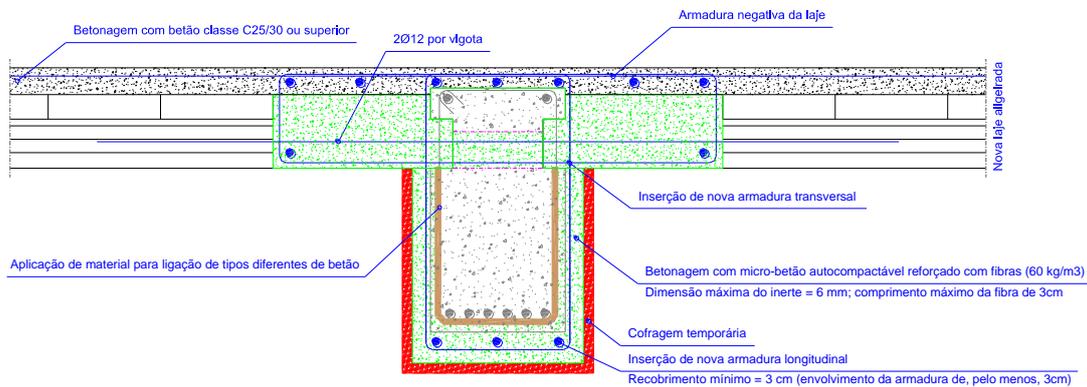
Figura 1. Reforço estrutural com substituição do betão de recobrimento por betão auto-compactável reforçado com fibras em aço

A estrutura reforçada deverá apresentar a mesma resistência ao fogo (ou, se possível, aumentar) em comparação com a existente nos elementos estruturais previamente à ocorrência da exposição ao fogo. Constata-se, atualmente, que grande parte das soluções de reforço para elementos estruturais afetados pelo fogo centra-se na colagem de elementos de reforço. Contudo, as colas aplicadas perdem propriedades resistentes com o aumento da temperatura ambiente decorrente de uma eventual reexposição ao fogo. A perda das propriedades dos elementos de colagem compromete, assim, o comportamento mecânico dos elementos estruturais reforçados e poderá até conduzir a um colapso estrutural durante a ocorrência de um novo fogo. A utilização de um microbetão, especialmente o reforçado com fibras, apresenta-se como uma alternativa eficaz às tipologias de reforço baseadas em materiais colados, na medida em que proporciona uma melhor resistência ao fogo, permite manter as dimensões geométricas e aspeto visual originais dos elementos estruturais e é fácil de aplicar, principalmente quando apresenta propriedades de auto-compactabilidade. A Figura 1 apresenta, a título exemplificativo, um pormenor de execução de um reforço de uma viga afetada pela ação de um fogo por aplicação de um microbetão auto-compactável reforçado com fibras após remoção do betão de recobrimento.

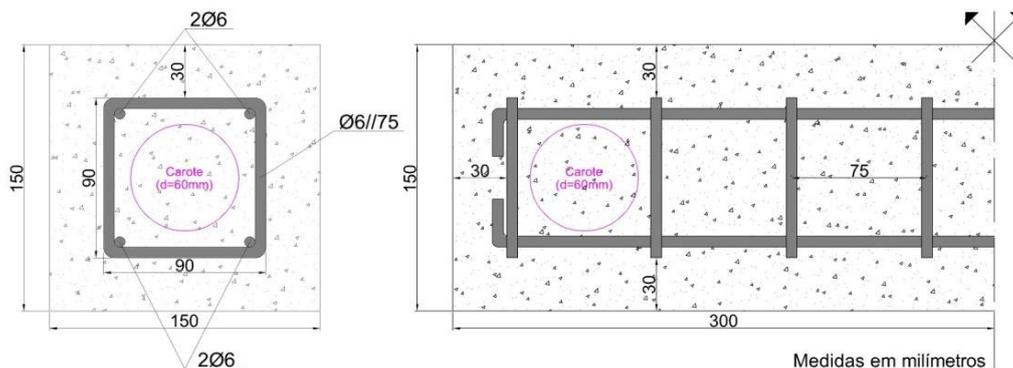
Figura 2. Provetes e localização dos carotes no ensaio de pull-out

O programa experimental é constituído por 14 provetes prismáticos ( $600 \times 150 \times 150 \text{ mm}^3$ ) reforçados com armadura ordinária (Figura 2), e 4 provetes cilíndricos normalizados (150 mm de diâmetro e 300 mm de altura). A armadura ordinária utilizada é constituída por quatro varões longitudinais nervurados de 6 mm de diâmetro e armadura transversal de 6 mm de diâmetro com 75 mm de espaçamento entre si. Foram expostos quatro provetes prismáticos por cada nível de temperatura máxima (400°C, 550°C e 700°C). Cada série de quatro provetes é constituída por um provete: não reforçado (referência para o nível de temperatura indicado); reforçado com MBAC; reforçado com MBACRFA; reforçado com MBAC e inclusão de armadura de reforço adicional. Os restantes provetes prismáticos não foram expostos a temperaturas elevadas (nem foram, consequentemente, reforçados) sendo designados, consequentemente, por provetes referência. Os provetes cilíndricos foram utilizados para determinação do módulo de elasticidade do betão e respetiva resistência à compressão.

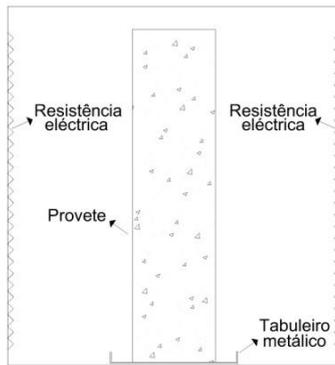
Figura 3. Esquema do interior do forno

A exposição de doze provetes a temperaturas elevadas (quatro por cada nível de temperatura) foi realizada recorrendo a um forno eléctrico com controlo de temperatura (ver Figura 3). O forno possui resistências eléctricas em três das suas faces (laterais e traseira). A taxa de aquecimento conseguida (disponibilizada pelo equipamento eléctrico) foi variável ao longo do ensaio, com o valor médio de 20,1 °C/min até aos 400 °C, de 9,7 °C/min entre os 400°C e os 550°C e de 7,9 °C/min entre os 550 °C e os 700 °C (para a situação de exposição ao nível de temperatura de 700 °C). Depois de atingido o nível de temperatura de exposição pretendido, a temperatura foi mantida durante 4 horas (Figura 4). Após esse período de tempo, o forno eléctrico foi desligado e o arrefecimento dos provetes ocorreu de forma natural no interior da mufla até atingirem a temperatura ambiente do laboratório.

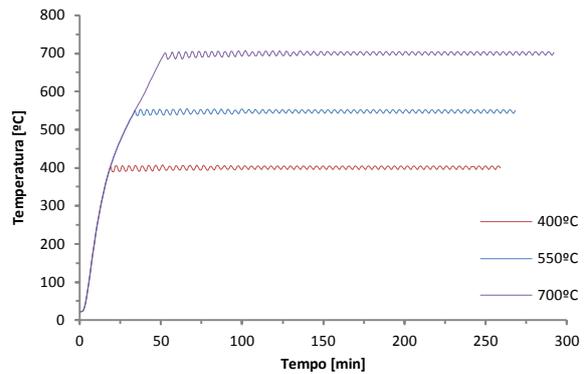
Figura 4. Aquecimento dos provetes

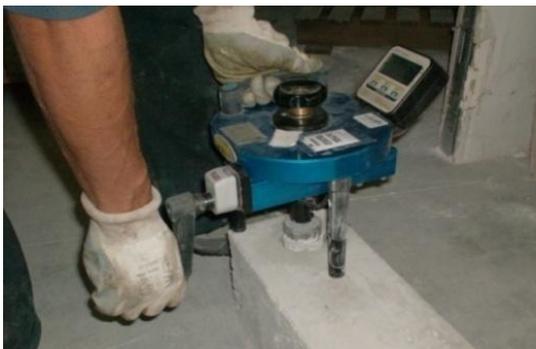
Figura 5. Execução do ensaio de pull-out

Após exposição dos provetes aos níveis referidos de temperatura e posterior arrefecimento dos mesmos realizaram-se os ensaios de pull-out. Para tal executaram-se carotagens (sem extração da carote) com cerca de 30 mm de profundidade nos topos das vigas e entre os dois primeiros estribos, evitando, desta forma, afetar as armaduras existentes nos provetes (ver Figura 2). Seguidamente, foram colados os suportes metálicos de amarração da célula de carga do ensaio de pull-out que permitem efetuar o arranque da carote pelo equipamento. Este ensaio foi realizado 48 horas após a aplicação da cola (Figura 5). Na Figura 6 apresentam-se algumas das carotes extraídas.

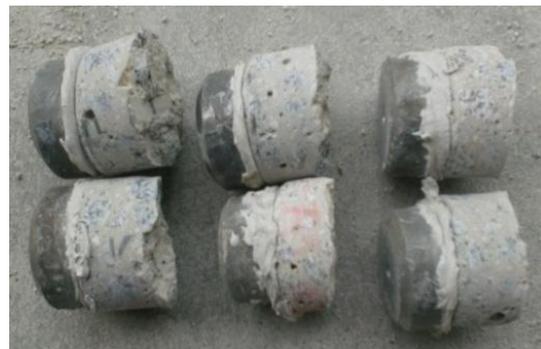
Figura 6. Carotes extraídas

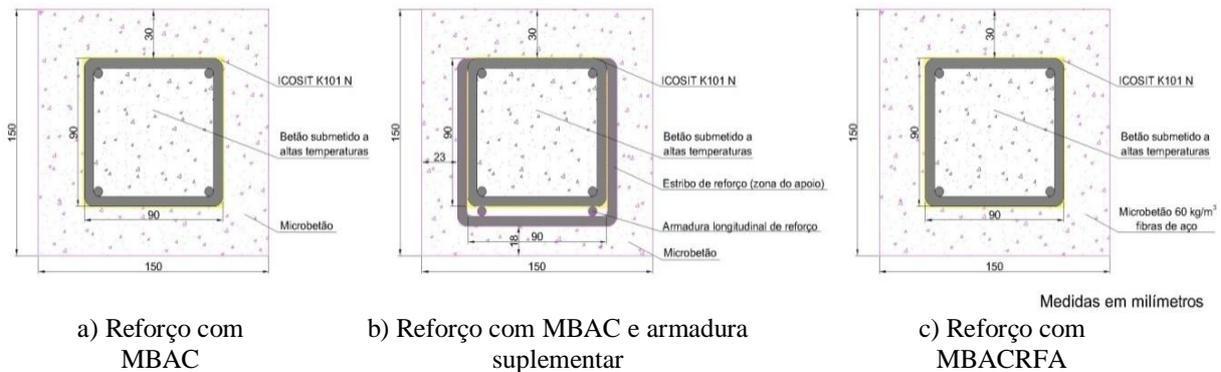
Figura 7. Soluções de reforço

Para o reforço dos provetes cuja resistência à tração obtida nos ensaios de pull-out foi inferior ao valor de 1500 kPa (valor tido como de referência) foram definidas três distintas metodologias de reforço realizadas após a remoção do betão de recobrimento dos provetes: aplicação do MBAC sem qualquer tipo de armadura de reforço; aplicação do MBAC com a inclusão de armadura suplementar; aplicação do MBACRFA (sem armadura suplementar). Para melhorar a adesão entre a camada de betão de reforço adicionada e a existente recorreu-se ao adesivo ICOSIT K101N. Os sistemas de reforço encontram-se esquematicamente descritos na Figura 7.

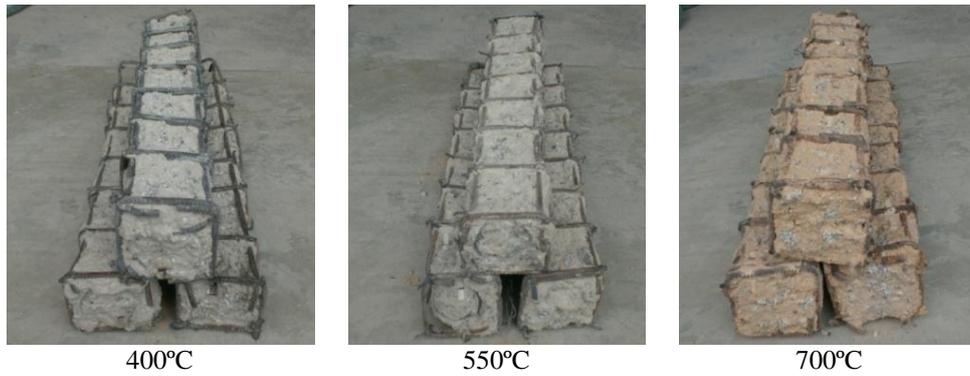
Figura 8. Provetes após exposição térmica e remoção do betão de recobrimento

Como referido, previamente à aplicação do betão de reforço, procedeu-se à remoção do betão de recobrimento dos provetes. A espessura média de betão de recobrimento removido foi de 30 mm para a totalidade dos provetes expostos termicamente. Na Figura 8 apresentam-se os provetes após a remoção do betão de recobrimento com recurso a um martelo pneumático. Estes provetes com o recobrimento removido foram inseridos nos moldes originais (de dimensão 150 x 150 x 600 mm<sup>3</sup>) e com espaçadores adequados de modo a garantir um recobrimento homogéneo em todas as faces, com o microbetão de reforço betonado de forma a devolver ao provete as suas dimensões iniciais. A Figura 9 expõe, a título exemplificativo, a secção transversal de um provete reforçado após a realização do ensaio destrutivo. Pela avaliação da secção transversal, constata-se que os dois betões mantiveram-se ligados.

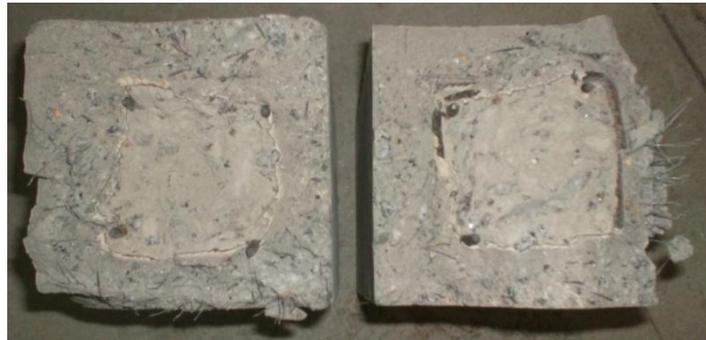
Figura 9. Secção transversal de um provete reforçado após realização do ensaio destrutivo

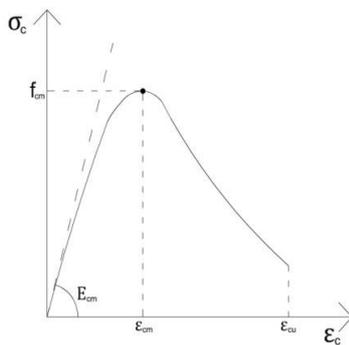
Figura 10.  
Comportamento do betão à compressão

A caracterização das propriedades dos diferentes betões utilizados neste programa experimental foi realizada através de ensaios de compressão de provetes cilíndricos (ver Quadro 3 e Figura 10) e de flexão nos provetes prismáticos (ver Quadro 4 e Figura 11). Refira-se que os valores do Quadro 4 foram obtidos através de uma análise inversa, através do software FEMIX v4.0 e dos ensaios referidos.

Betão	$E_{cm}$ [GPa]	$f_{cm}$ [MPa]
“Corrente”	30,1	27,8
MBAC	35,5	51,4
MBACRFA	33,6	49,9

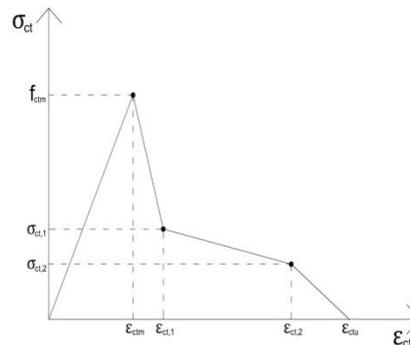
Figura 11.  
Comportamento do betão à tração

Betão	$f_{ctm}$ [MPa]	$\sigma_{ct,1}$ [MPa]	$\sigma_{ct,2}$ [MPa]	$\epsilon_{ctm}$	$\epsilon_{ct,1}$	$\epsilon_{ct,2}$	$\epsilon_{ctu}$
“Corrente”*	2,20	-	-	$7,29e^{-5}$	-	-	-
MBAC	2,62	0,956	0,0	$6,55e^{-8}$	0,017	0,057	0,057
MBACRFA	2,90	3,73	2,2	$7,25e^{-8}$	0,080	0,544	0,691

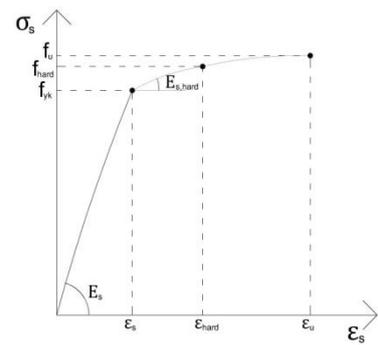
Figura 12.  
Comportamento do aço à tração

As propriedades do aço (ver Quadro 5 e Figura 12) foram obtidas através da realização de ensaios de tração uniaxial. Os resultados apresentados no Quadro 5 são valores médios do ensaio de cinco varões de aço.

$E_s$ [GPa]	$E_{s,hard}$ [GPa]	$f_{yk}$ [MPa]	$f_{hard}$ [MPa]	$f_u$ [MPa]	$\epsilon_s$ [%]	$\epsilon_{hard}$ [%]	$\epsilon_{uk}$ [%]
205,3	4,45	496,3	644,1	664,3	0,2417	3,56	8,60

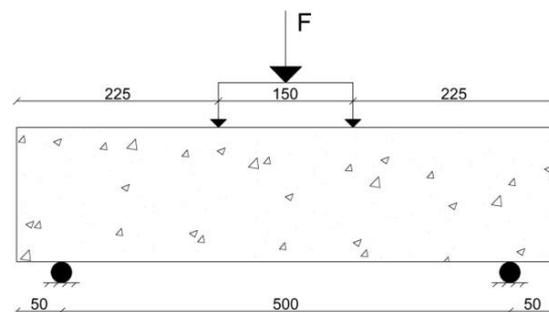
Figura 13. Esquema do ensaio dos provetes

A avaliação da eficácia dos reforços aplicados foi efetuada recorrendo a um ensaio destrutivo, tal como apresentado na Figura 13. Salienta-se que este tipo de ensaio apresenta-se, não como um ensaio de flexão pura, mas sim como um ensaio que mobiliza a existência de um mecanismo escora-tirante usualmente ocorrido em vigas altas/vigas parede [4].

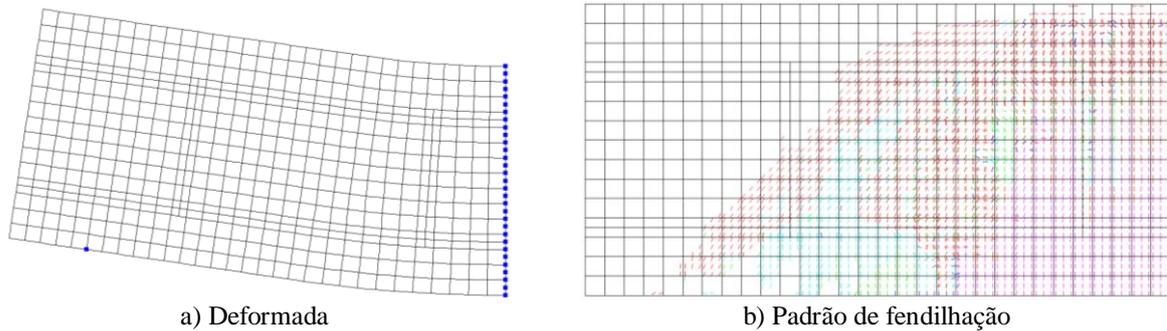
Figura 14. Simulação numérica do ensaio destrutivo realizado

Com base numa análise não linear material recorrendo ao método dos elementos finitos (MEF) por intermédio do software FEMIX v4.0 é possível simular o ensaio destrutivo efetuado. O betão do provete em avaliação foi discretizado por 450 elementos de estado plano de tensão de oito nós, enquanto as armaduras foram simuladas por 164 elementos de treliça plana de dois nós. Atendendo à

simetria estrutural, apenas foi discretizado meio provete. A Figura 14 a) apresenta a deformada obtida e os nós com restrições de deslocamento (a azul), enquanto na Figura 14 b) apresenta-se o padrão de fendilhação para um deslocamento vertical de 15 mm, onde é possível visualizar a formação do mecanismo escora-tirante previamente referido.

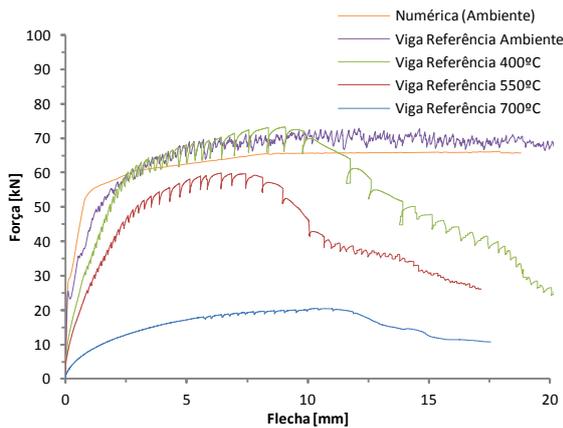
Figura 15. Relação força vs deslocamento vertical para os provetes expostos a temperaturas elevadas

A Figura 15 inclui a relação entre a força vertical aplicada e o deslocamento vertical obtido a meio vão dos provetes expostos aos diferentes níveis de temperatura, sem qualquer reforço aplicado, bem como a relação força vs deslocamento obtida nas simulações numéricas efetuadas com a viga de referência a temperatura ambiente. A análise dos resultados obtidos (ver Figura 15 e Figura 16) permite constatar que a redução da resistência mecânica dos provetes não é significativa até ao nível de temperatura de 400 °C. Contudo, para os níveis de temperatura superiores aos 400 °C, a força máxima obtida no decorrer do ensaio é significativamente inferior à obtida para os provetes de referência (18% inferior para 550 °C e 72% inferior para os 700 °C). Os resultados obtidos permitem constatar, também, uma significativa redução da rigidez com o aumento da temperatura de exposição, como seria expectável.

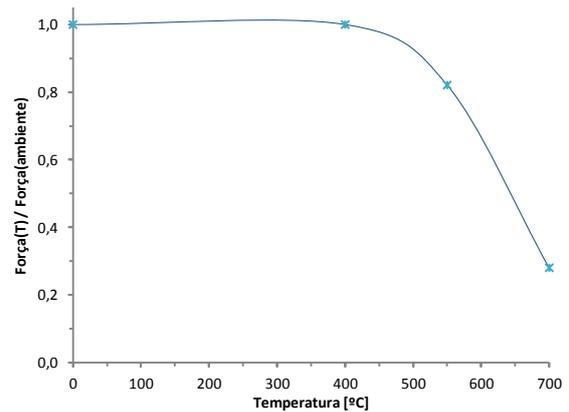
Figura 16. Relação força relativa vs nível de temperatura de exposição

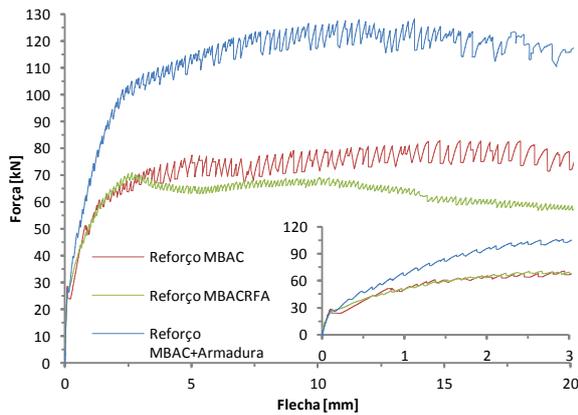
Figura 17. Relação força vs deslocamento vertical para os provetes expostos a 400°C

Como referido anteriormente, os provetes expostos aos diferentes níveis de temperatura foram alvo de reforço. Após os diferentes tipos de reforço efetuado, foi realizado o ensaio destrutivo nas mesmas condições que para as vigas de referência. As relações força vs deslocamento vertical obtidas estão apresentadas na Figura 17 (400 °C), Figura 18 (550 °C) e Figura 19 (700 °C). A tipologia de reforço que resultou num maior incremento de força máxima obtida no decorrer do ensaio foi a que incluiu a adição de armadura suplementar. Este acréscimo de resistência obtido, relativamente à viga de referência ambiente, foi de 76% para o caso das vigas submetidas a 400°C, 68% para 550°C e 31% para 700°C. No caso da solução de reforço com apenas MBAC o acréscimo de resistência (em relação à viga de referência ambiente) foi de 14% para 400°C, 9% para 550°C e no caso dos 700°C uma diminuição da resistência em 29%. Finalmente no reforço com MBACRFA obtiveram-se valores

Até aos 400 °C o reforço das fibras não se traduz em aumento da capacidade de carga das vigas, dado que nestes casos a resistência do betão do núcleo das vigas reforçadas não foi significativamente alterado pela atuação da temperatura. No entanto, acima deste nível de temperatura os benefícios do reforço das fibras começa a ser evidente até níveis de flecha bem superiores aos correspondentes a estados limites de utilização por deformação (ver destaques na Figura 17 a Figura 19). A vantagem da adição de fibras metálicas no betão de recobrimento não pode ser avaliada unicamente do ponto de vista estrutural. Uma outra vantagem da adição de fibras de aço no betão de recobrimento reside no controlo da fendilhação por retração do betão de reforço aplicado em redor do betão do núcleo do provete (com maior idade). Quanto à adição de armadura suplementar, os resultados obtidos parecem indicar que a armadura de reforço é mobilizada eficazmente com a aplicação desta técnica de reforço.

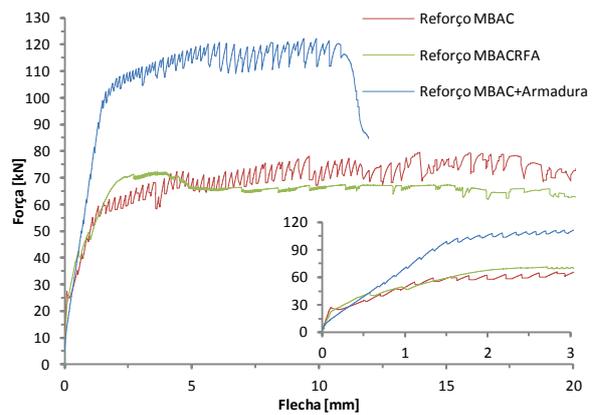
Figura 18. Relação força vs deslocamento vertical para os provetes expostos a 550°C

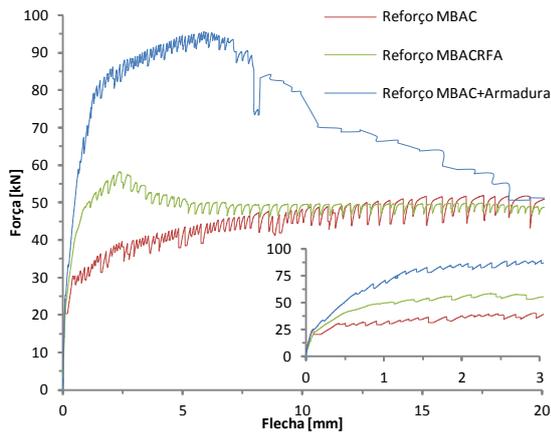
Figura 19. Relação força vs deslocamento vertical para os provetes expostos a 700°C

idênticos para a força máxima obtida na viga de referência nos casos das temperaturas de 400°C e 550°C, registando-se uma diminuição da resistência em cerca de 20% para o caso de 700°C.

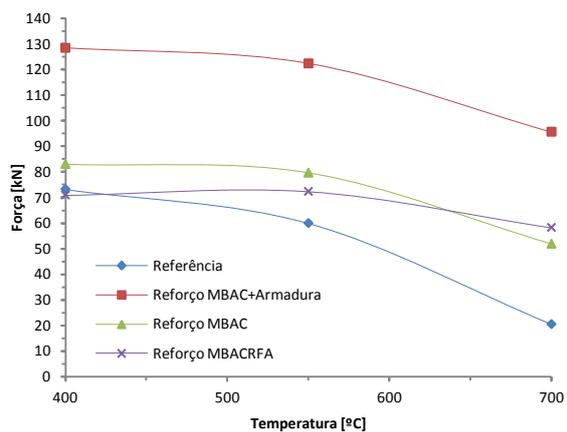
Figura 20. Força máxima obtida nos ensaios destrutivos vs nível de temperatura de exposição para os diferentes reforços adotados
