Mosteiro de São Martinho de Tibães

TRABALHOS ARQUEOLÓGICOS NO CLAUSTRO DO REFEITÓRIO
Campanha de 2005

RELATÓRIO

**Luís Fontes (coord.), Cristina Guimarães,
Francisco Andrade e Sofia Catalão**

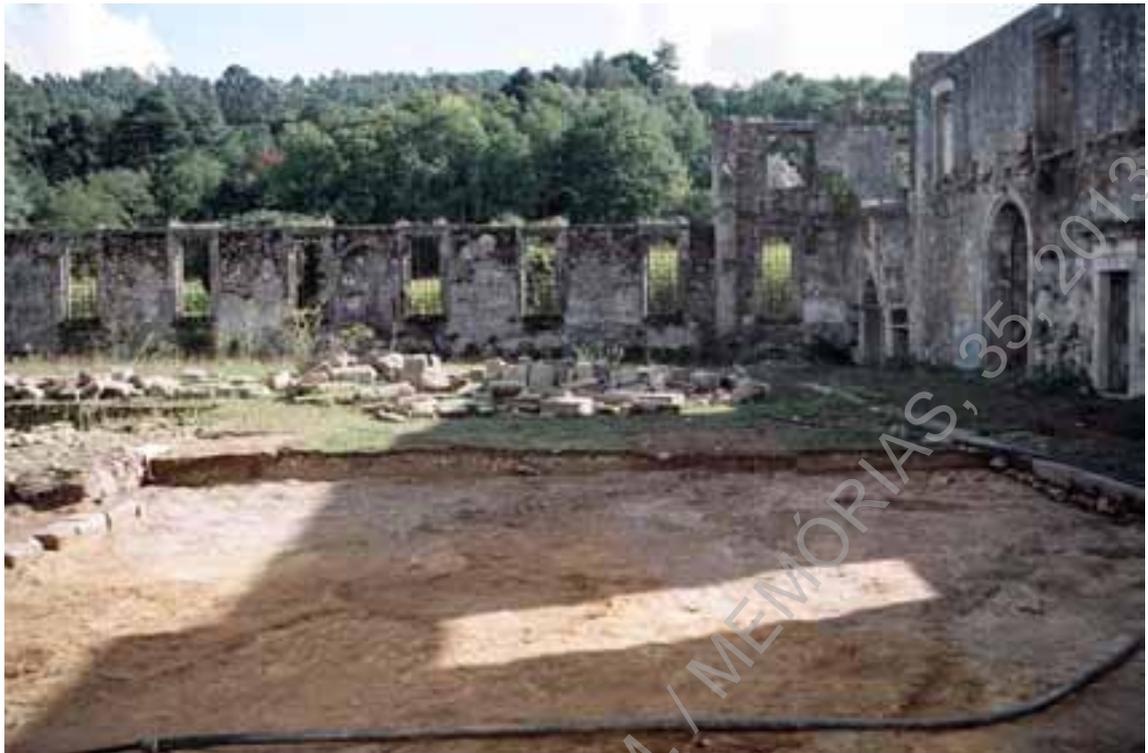
Foto 4 – Plano Final da zona C3-C8/H3-H8.

Através da leitura do perfil Sul, identificou-se uma sequência estratigráfica que tem como entidade mais antiga a alteração do xisto (2245), já identificado no plano 2 e o aterro (2538). A estes sobrepõem-

se os aterros (2534, 2535, 2539 e 2536), fechando-se a sequência com a camada superficial humosa (2537).

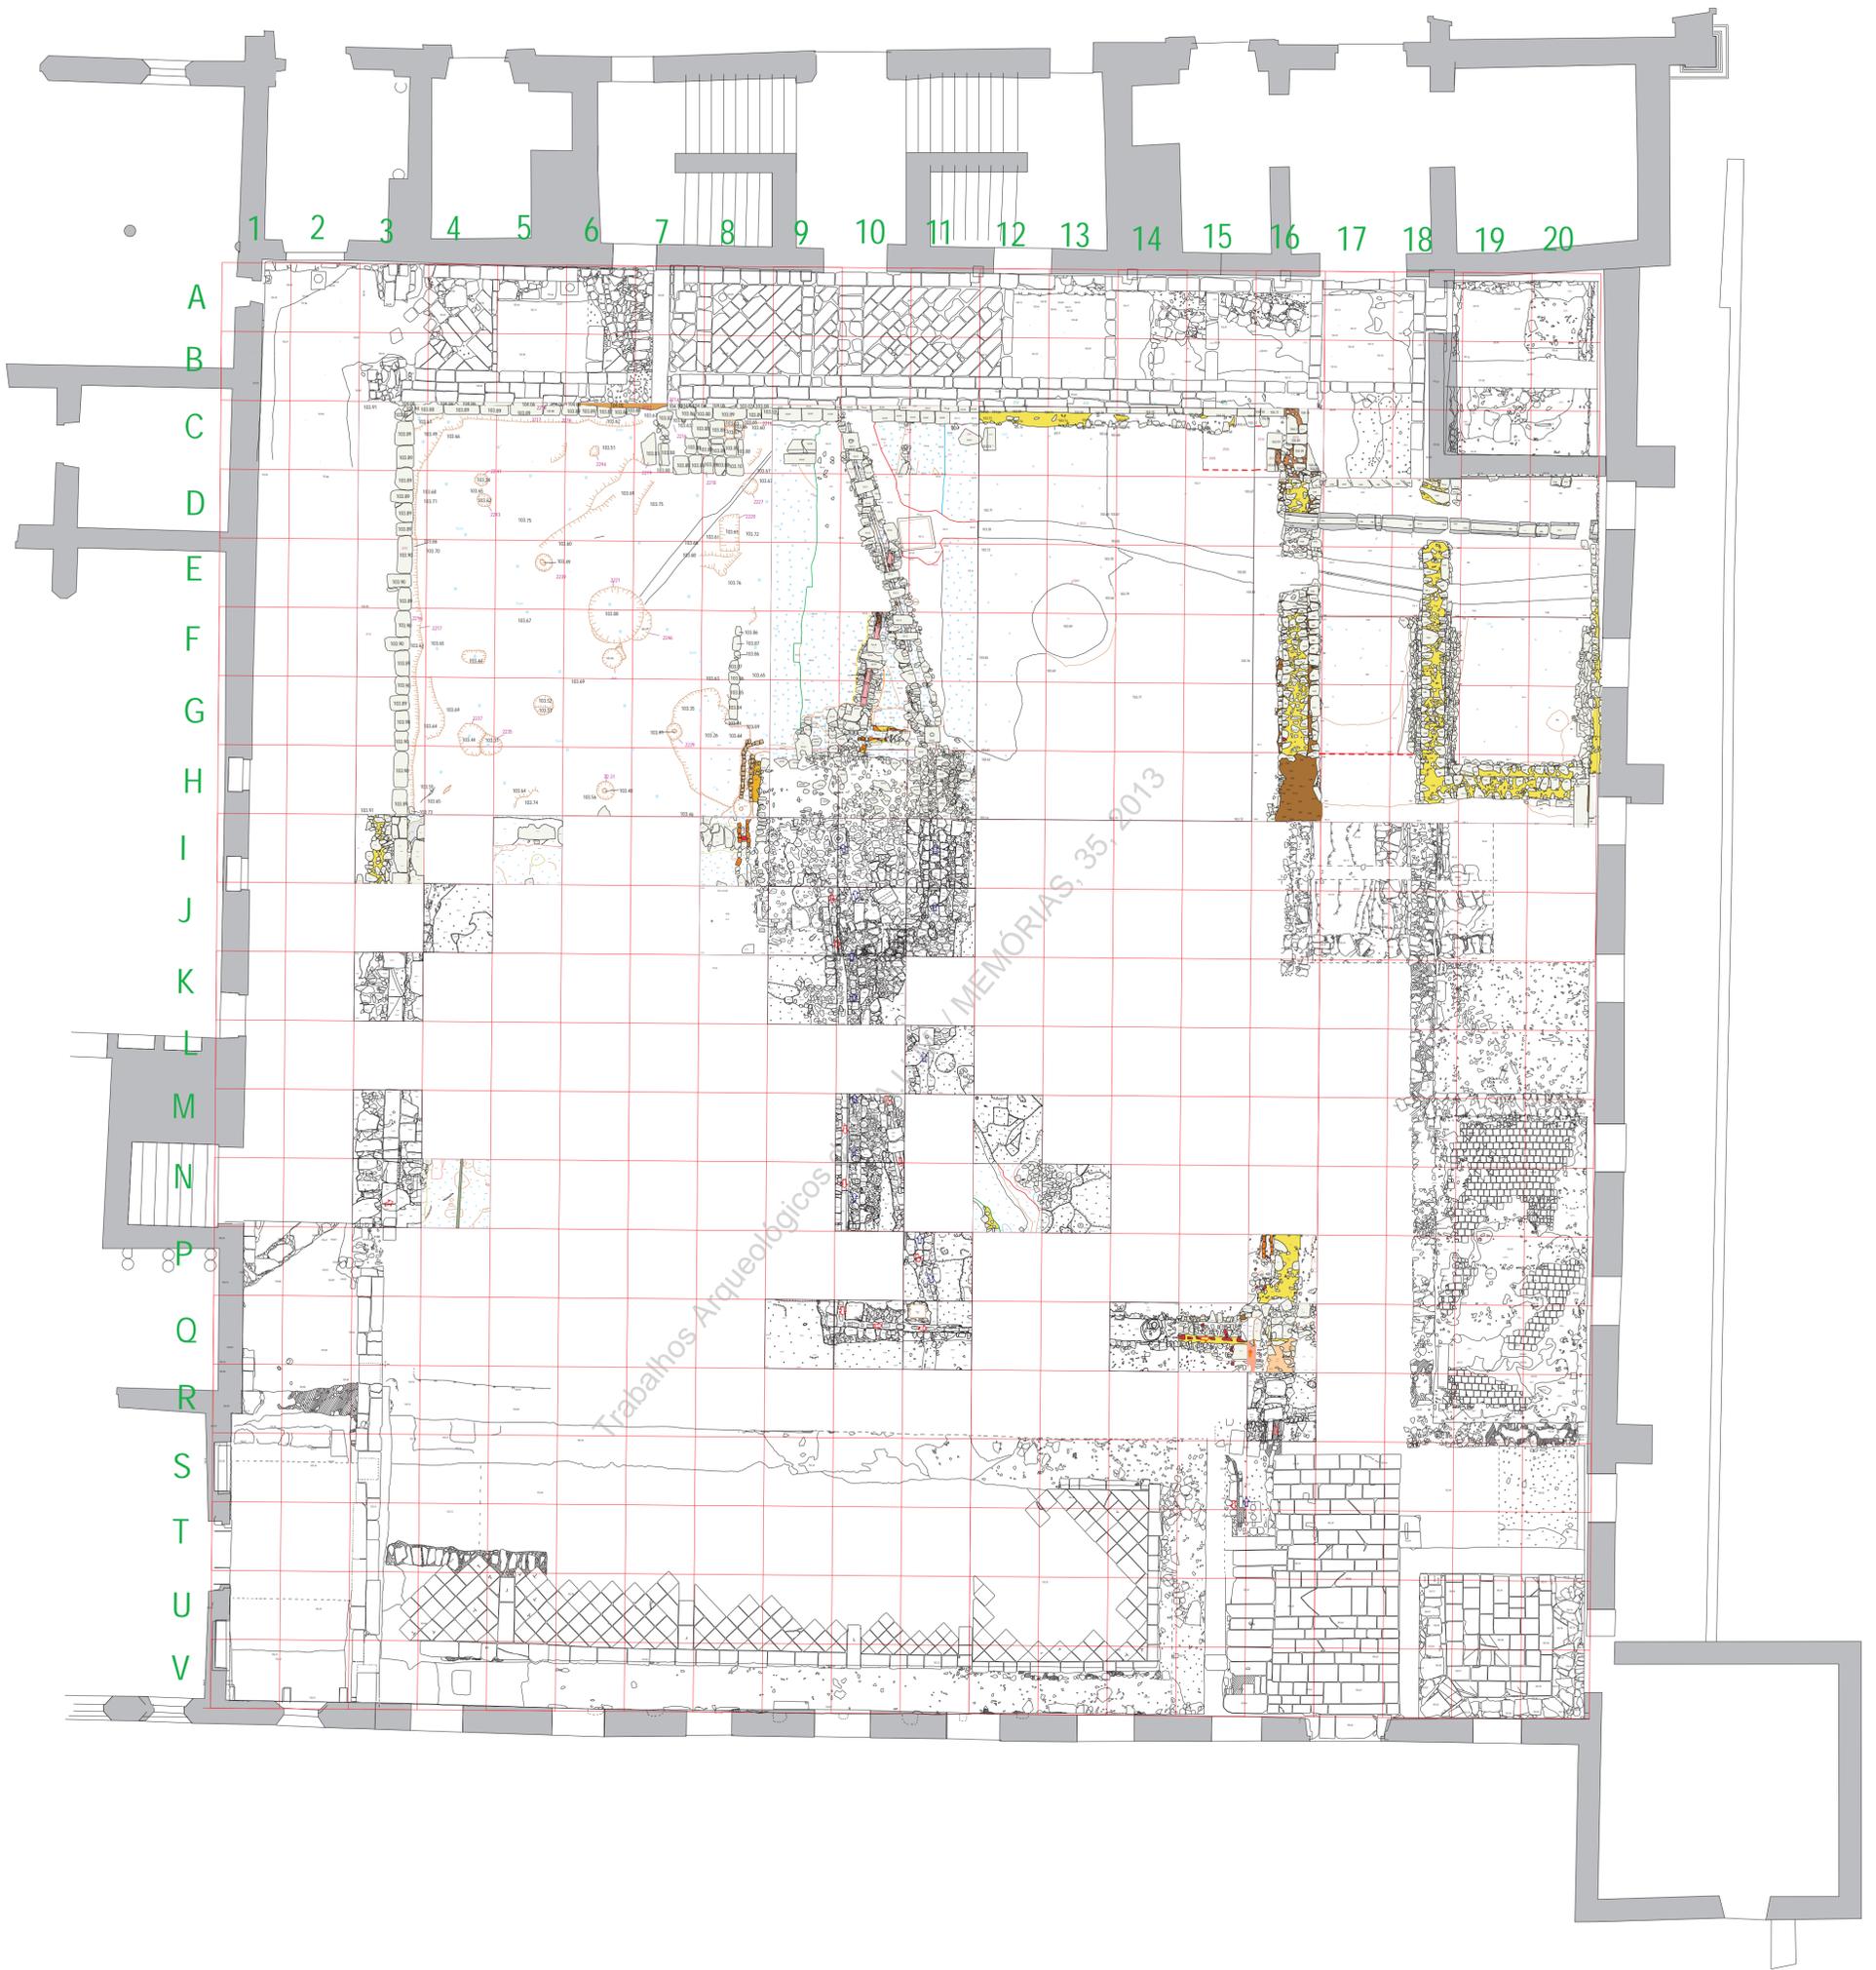
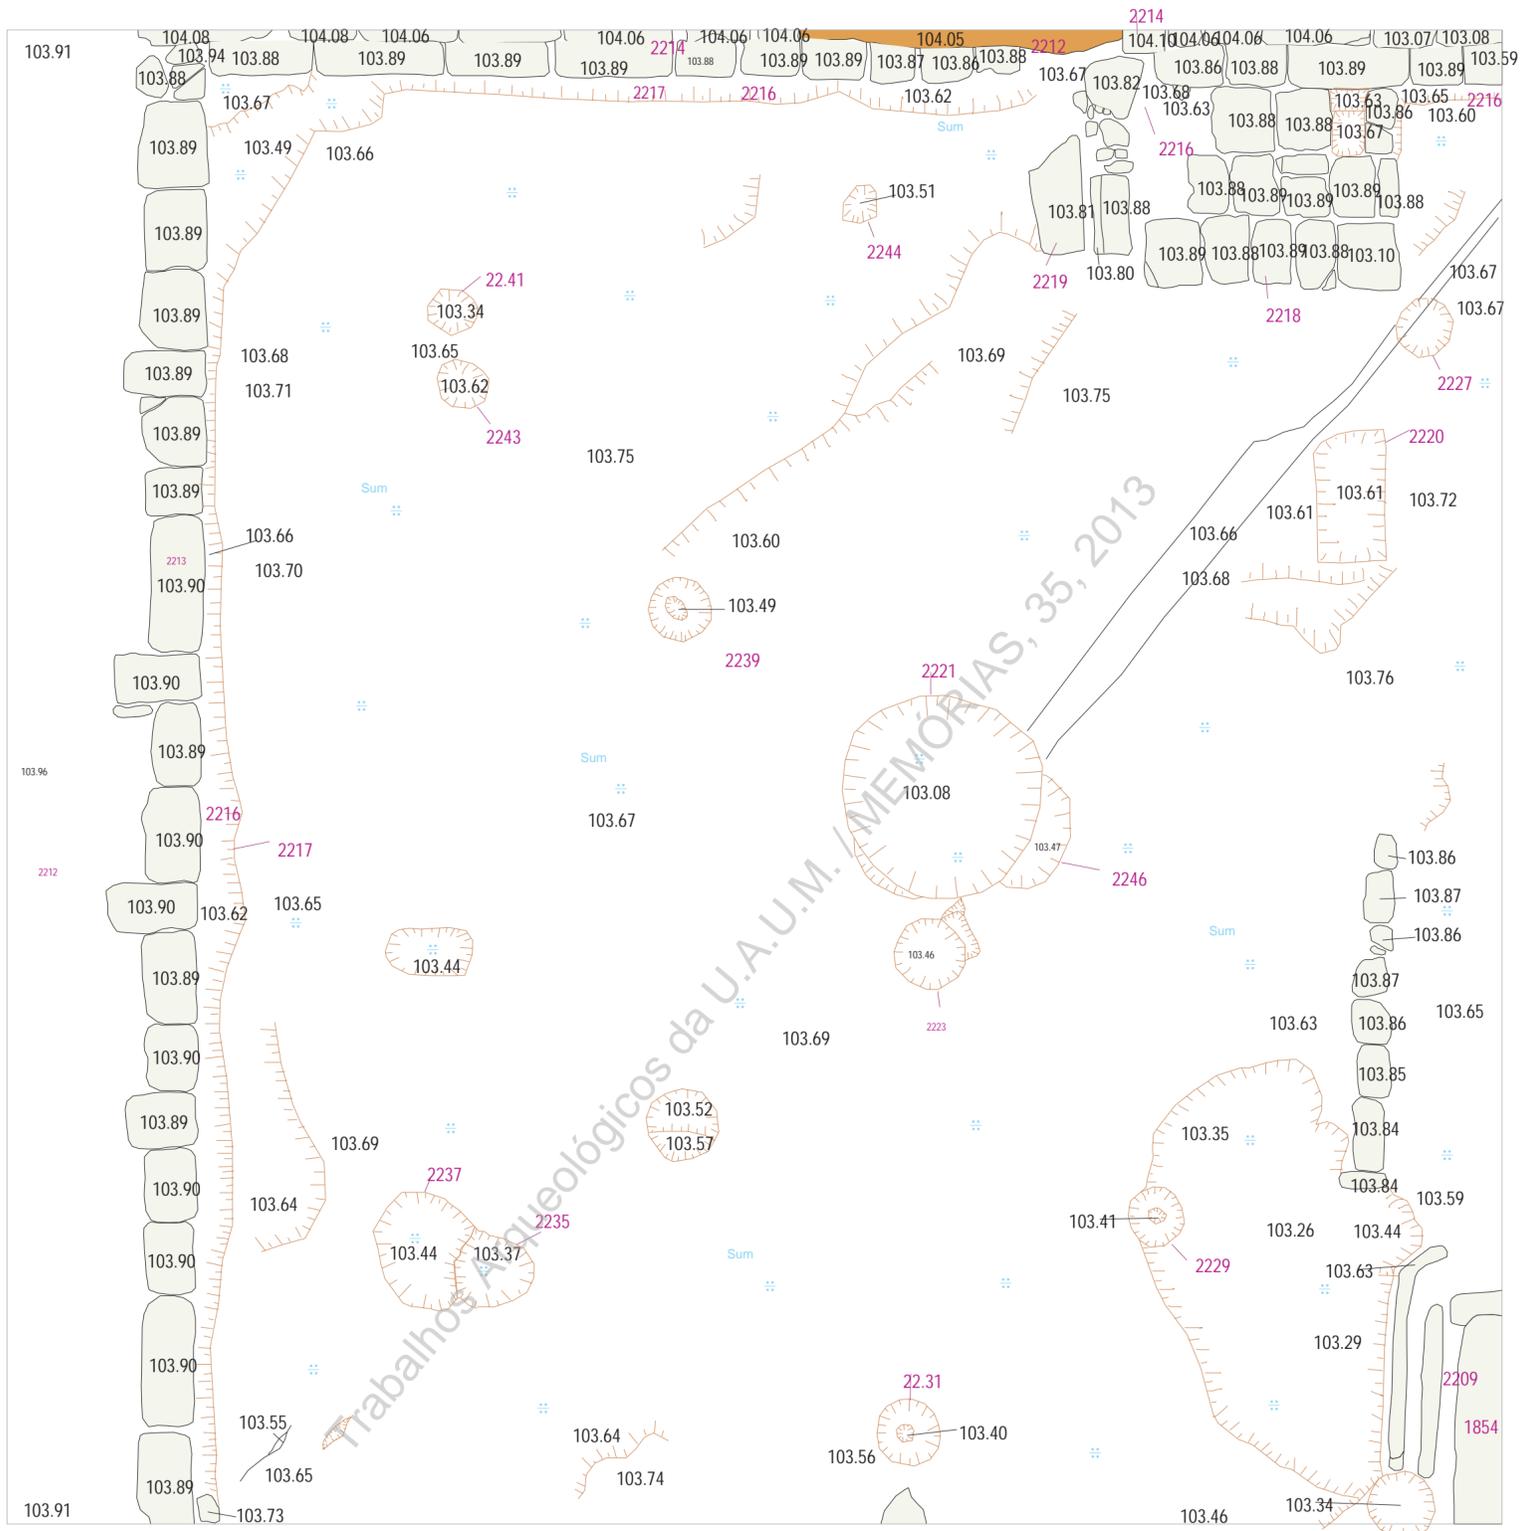
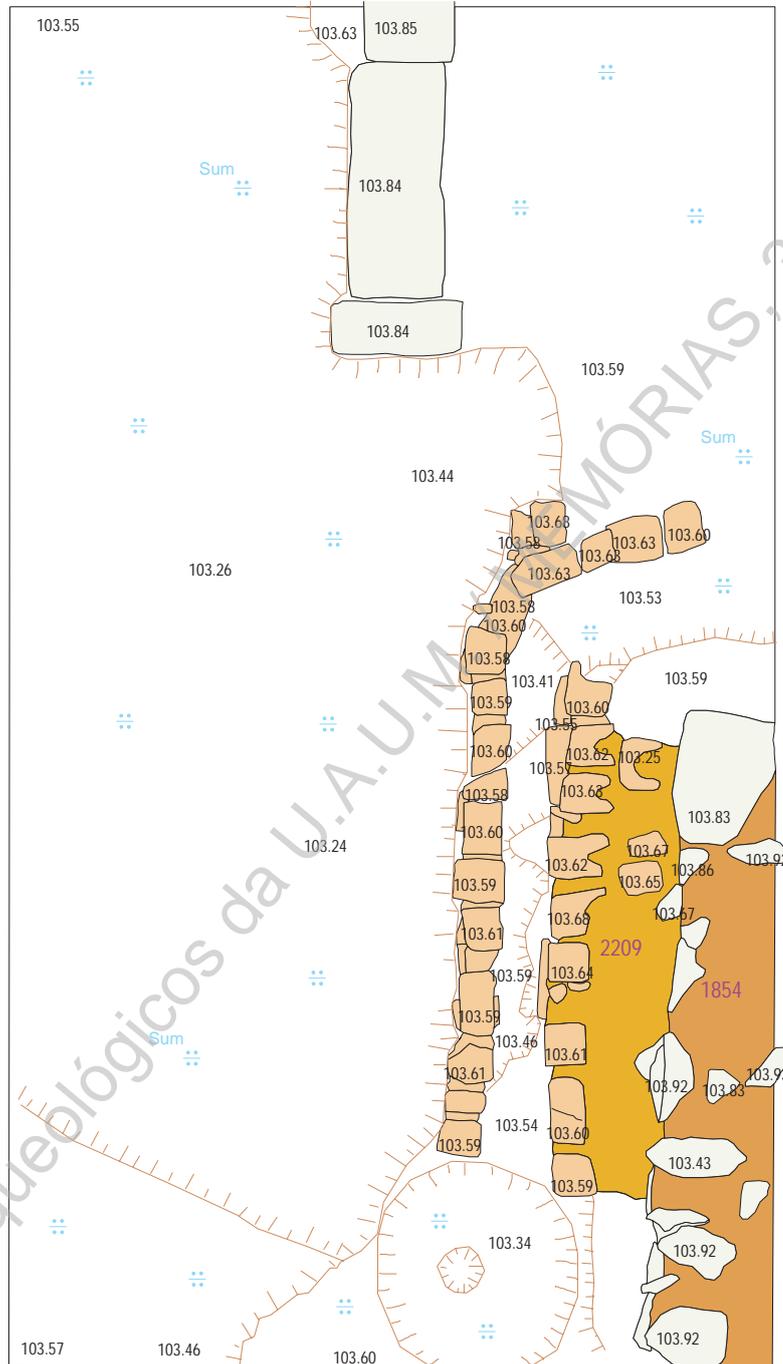
ZONA C3-C8 / H3-H8 - Pormenor da Caleira G8-H8

2208 – Caleira constituída por duas paredes paralelas de tijolos rectangulares de tamanho médio 12x8 cm, montados em fiadas horizontais regulares e directamente assentes na alteração do xisto, que foi afeiçoada para o efeito. Com uma secção interna em “U” recto, esta caleira vazava a água excedente do chafariz central.
