Afonso Mendes de Albuquerque Rodrigues
**Segurança e Saúde Ocupacional na
Reabilitação Sustentável de Edifícios
Históricos**

Tese de Mestrado

Construção e Reabilitação Sustentáveis

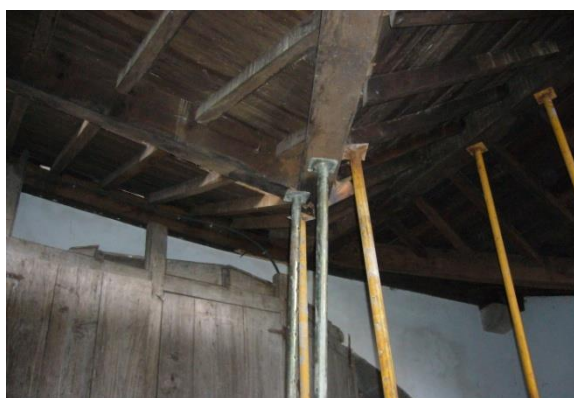
Pode-se observar que as madres são apoiadas em asnas e que por sua vez são apoiadas nas paredes.

Figura 2-4 | Escoramento das vigas de madeira deterioradas

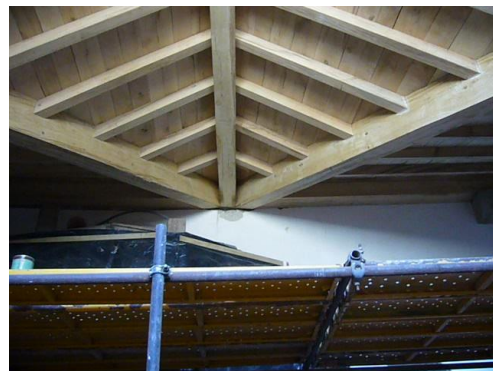
Figura 2-5 |Execução de estrutura nova de cobertura da sala anexa ao coro-alto, em madeira de carvalho nacional constituída por vigas com 16x26cm, de acordo com o Parecer Técnico do Instituto da Construção da FEUP

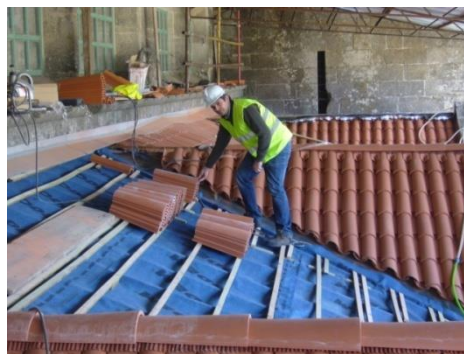
Figura 2-6 | Aplicação de ripado e contrariado em madeira de pinho tratado, para fixação da telha cerâmica, igual à existente, armada com grampos em inox e a aparafusada ao ripado

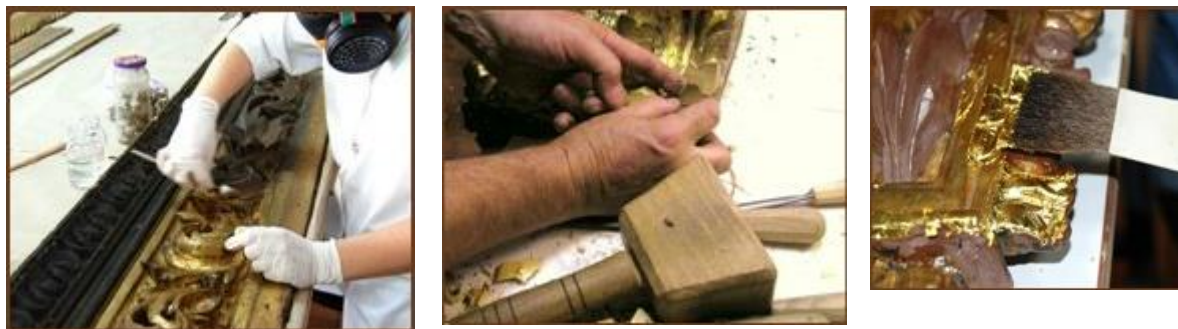
Figura 2-7| Três fotos de restauro da talha dourada

Utilização de EPI's como máscara, luvas e enfardamento específico

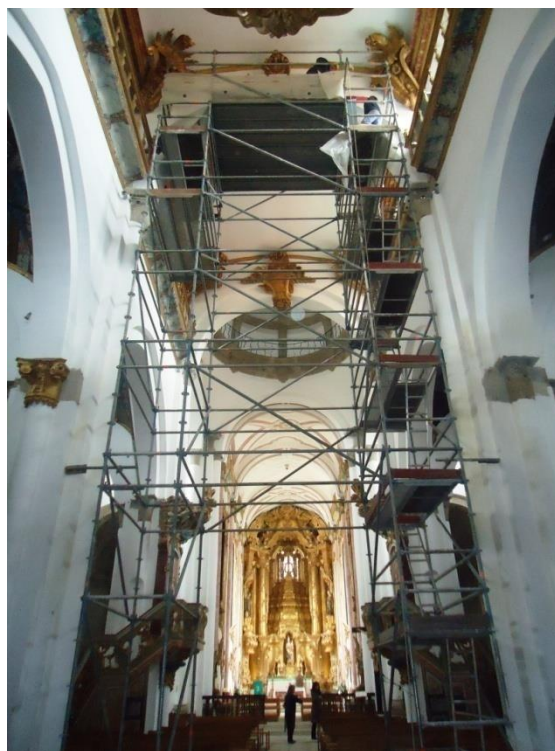
Figura 2-8| Trabalhos em Segurança de reparação com acesso ao público

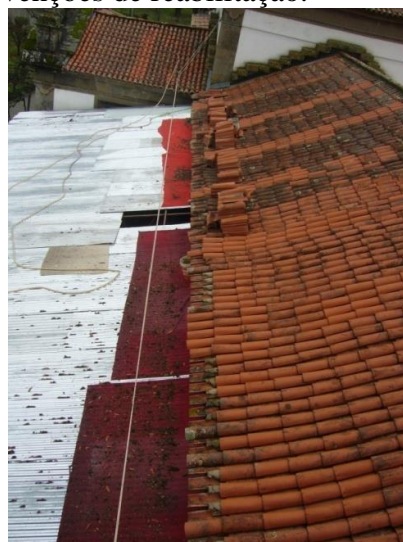
Figura 2-10 | Utilização de linhas de Vida e Passadeiras antiderrapante conforme especificações técnicas do PSS

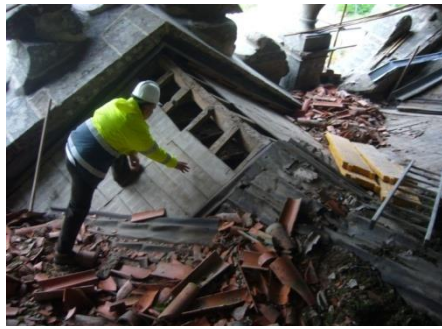
Figura 2-12 | : Inspeção do telhado e vigas da sala anexa ao coro-alto

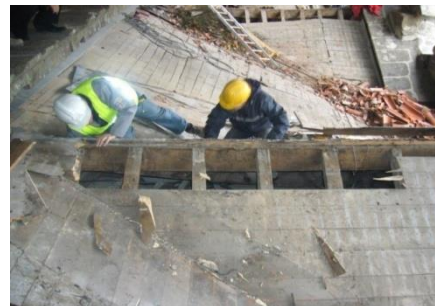
Figura 2-11 | Fiscalização do estado de conservação dos barros

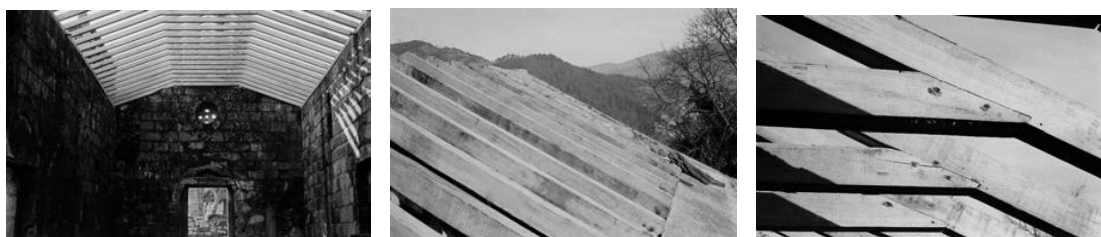
Figura 2-15 | Obras de construção da cobertura em 1985

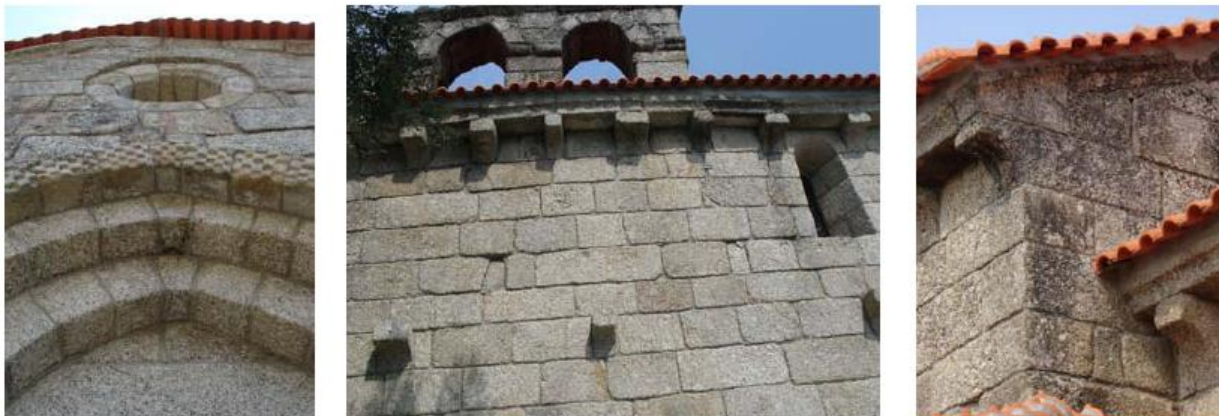
a) No edifício existente identificou-se fissuras na fachada principal. No entanto, eram bastante mais notórias na fachada lateral direita, sob o campanário, onde o testemunho de 1987 aparecia já danificado, quebrado como se pode ver nas figuras seguintes:

Figura 2-16 | Fissuras na Fachada principal/Fissuras na fachada Sul do Campanário/Fissuras na fachada Este da Nave

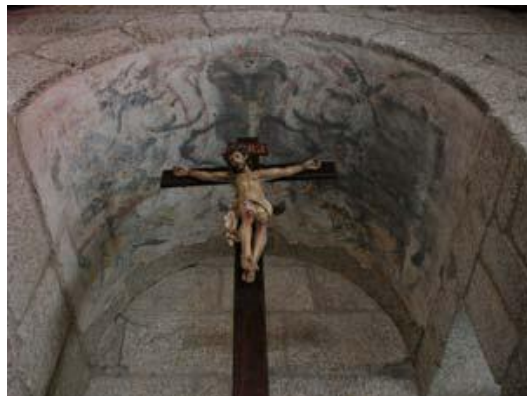
c) Era muito visível a necessidade de um reforço de isolamento na cobertura do nicho em pedra que possui uma pequena espessura que resultava numa evidente infiltração e degradação da pintura mural.

Figura 2-17 | Infiltrações no nicho do altar em pedra

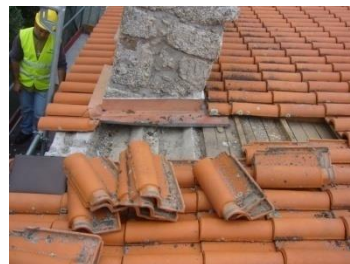
Figura 2-18| Demolição da argamassa de cimento existente sob os beirais e nos remates em empena

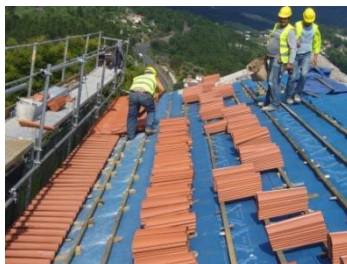
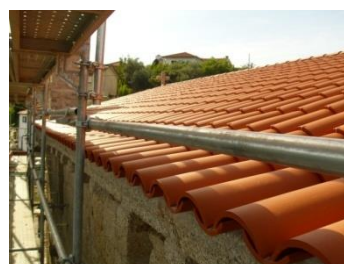
Figura 2-19| Remoção de todos os elementos cerâmicos existentes nas coberturas, incluindo rufos e caleiros,

Por fim, colocou-se novo ripado e contraripado, novo revestimento cerâmico com telha do tipo nacional antiga, e rufos e caleiros em zinco. Eliminou-se revestimento do coroamento das empenas e da cobertura do nicho

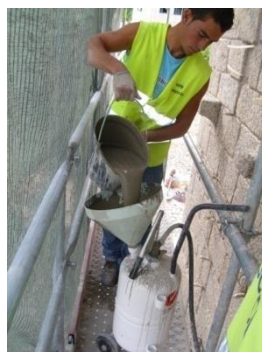
Figura 2-23 | Colocação com argamassa tradicional constituída por cal queimada em obra e areias de granulometria variada isentas de sais e de matérias orgânicas, e pó de pedra, em proporções na bomba manual

c) Na utilização da argamassa tradicional constituída por cal queimada em obra e areias para refechamento em profundidade de juntas e fissuras nas alvenarias e colocação de selos testemunhos, como as figuras 2-22 a 2-29 ilustram;

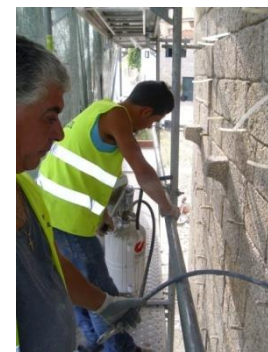
Figura 2-22 | Injeção nas juntas, pregagens, incluindo as feridas provocadas por peças metálicas eventualmente removidas, seu refechamento em profundidade. A estas argamassas será adicionado um produto hidrófugo.

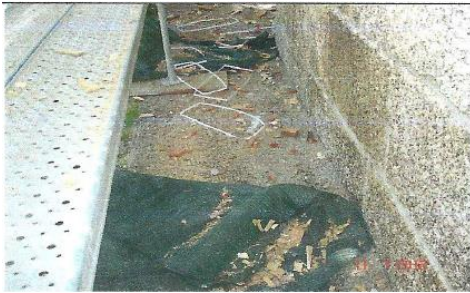
Figura 2-35| Verificou-se que o andaime tinha um afastamento relativo a fachada, muito superior a distância regulamentar entre 0,45 e 1m relativamente ao lado interior do andaime relativos a todos os níveis do mesmo. Verifica-se então um risco de queda em altura.

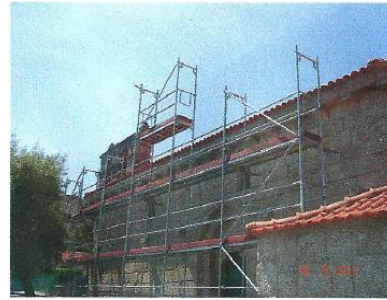
Figura 2-34| Colocação dos andaimes devem seguir o que foi definido no PSS pois estes devem estar montados a ultrapassar 1,30m da base do telhado, servindo assim de guarda corpos

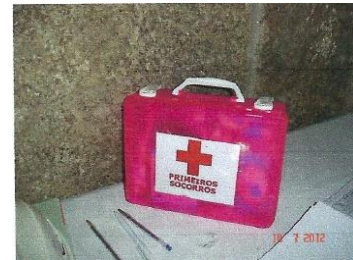
Figura 2-38 | Depois de muitos avisos a caixa de primeiros socorros esteve em obra

Todas estas lacunas de exigência normativa foram sendo colmatadas à medida das chamadas de atenção do CSO, empresa Z. A caixa de primeiros socorros, **Fig.2-37** só apareceu quase no fim da obra, (ponto 9 artigo 15 da Lei 102/2009).

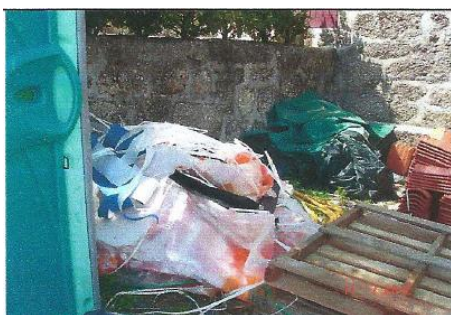
Figura 2-40 | Desorganização no estaleiro / entulho

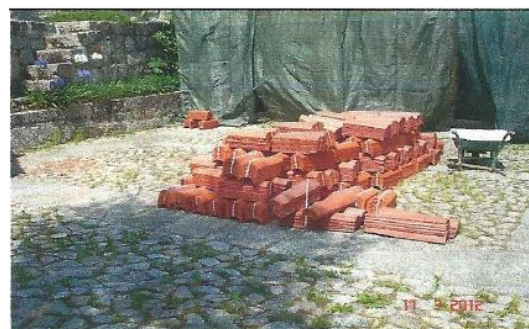
Figura 2-39 | Armazenamento condicionado dos materiais

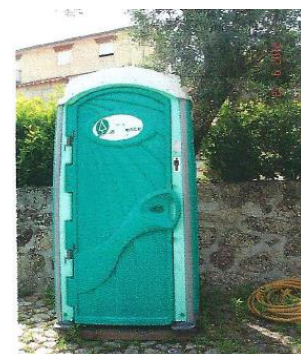
Figura 2-41 | Instalação sanitária no estaleiro
