Estudo do comportamento sísmico de  
ligações reforçadas em edifícios  
Pombalinos e Gaioleiros

Tese de Mestrado  
Ciclo de Estudos Integrados Conducentes ao  
Grau de Mestre em Engenharia Civil

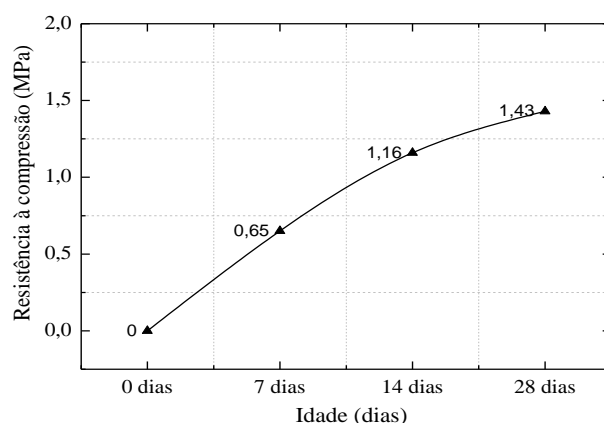
Figura 4.1 – Resistência à compressão da argamassa em diferentes idades, para o traço escolhido.

A escolha de uma argamassa, para obter a resistência aproximada à encontrada na literatura para os edifícios em questão, passou por vários testes de diferentes constituições. No final, o traço escolhido foi 1:3:10:6 (cimento: cal hidráulica: areia do rio: areia amarela) com uma resistência média à compressão aos 28 dias de 1.43 MPa, representando-se na Figura 4.1 uma evolução da resistência ao longo do tempo. O objetivo era obter uma argamassa com baixa resistência, entre 1.0 MPa e 1.5 MPa.

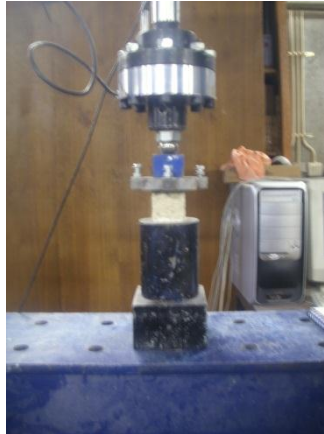
Figura 4.2 – *Setup* para ensaios de compressão nos provetes de argamassa.

Para as situações 1 e 3 foram extraídos cubos a partir das amostras, de dimensões  $40 \times 40 \times 40$  mm<sup>3</sup>, com o ensaio a decorrer sob controlo de força numa máquina com o *setup* apresentado na Figura 4.2, cumprindo a norma EN 1015-11, apenas em termos de procedimento de ensaio para a compressão, uma vez que não foi possível a realização de prismas, apenas dos cubos com as dimensões apresentadas. Os cilindros referentes à situação 2 foram executados com dimensões  $\varnothing 75 \times 150$  mm<sup>3</sup> e ensaiados em controlo de deslocamento, à velocidade de 0.010 mm/s.

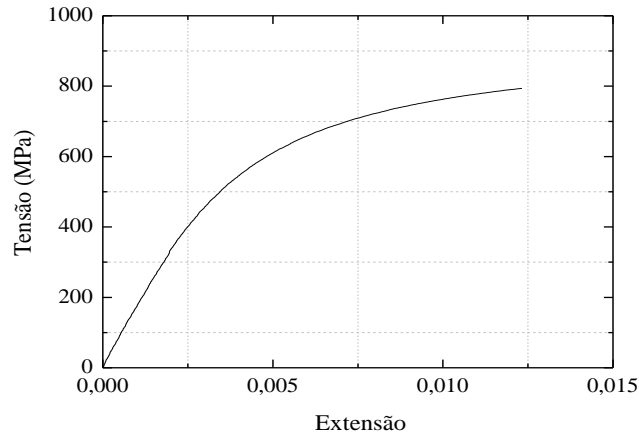
Figura 4.4 – Relação tensão-extensão do varão 1.

Foram elaboradas curvas que relacionam tensão e extensão de modo a obter os módulos de elasticidade através de regressões da zona linear das mesmas. Na Figura 4.4 mostra-se uma curva exemplo. O cálculo do módulo de elasticidade é efetuado na zona linear do tipo de curvas representadas na Figura 4.4, onde a extensão é a medida pelo *clip gauge* e a tensão é obtida dividindo a força de arrancamento pela área do varão ( $157 \text{ mm}^2$ ).

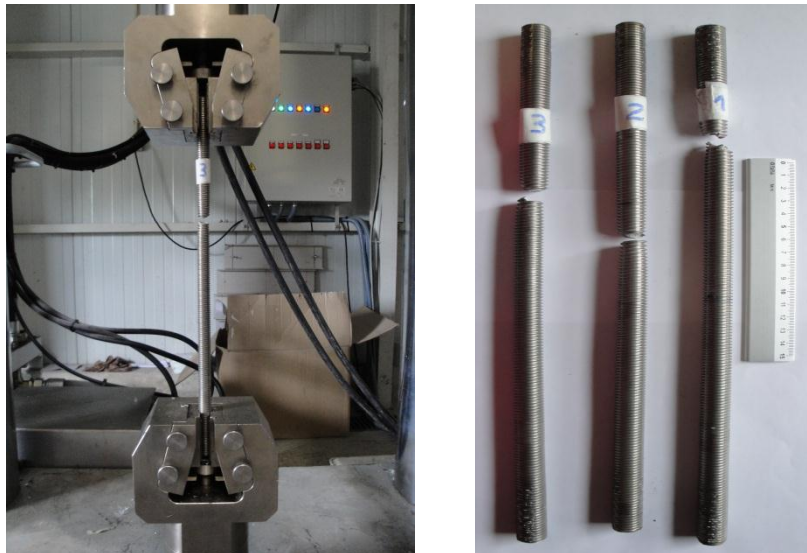
Figura 4.5 – Rotura dos provetes de ensaio.

A rotura dos varões está ilustrada na Figura 4.5.

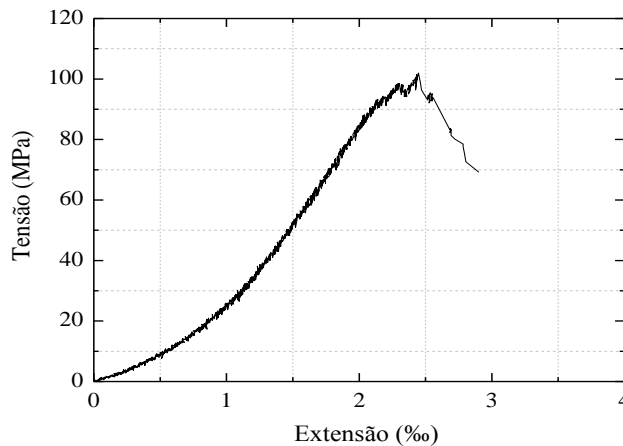
Figura 4.7 – Relação tensão-extensão em LSC5.

Para a caracterização deste material (LSC – Limestone Cylinders) foram definidas curvas tensão-extensão, representando-se na Figura 4.7 um exemplo. A tensão corresponde ao quociente entre a força aplicada e a área de secção do respetivo provete e a extensão obtém-se dividindo a variação de deslocamento obtido pelos LVDT e a altura do provete.

Existe uma zona inicial nas curvas que se pode interpretar como o momento de ajuste nas condições dos provetes, alinhamentos dos pratos de aplicação da força ou colmatação de eventuais microfissuras, seguindo-se um comportamento linear até à rotura. Como o material

se caracteriza como bastante frágil a rotura dos provetes foi bastante brusca, não permitindo uma possível caracterização pós-pico da pedra.

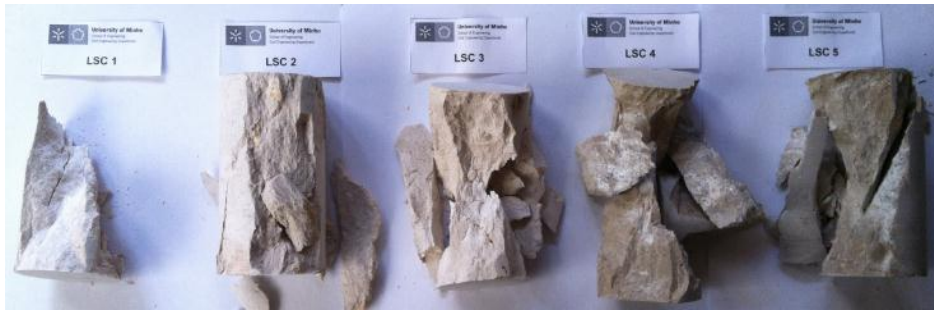
Figura 4.8 – Modo de rotura nos provetes de pedra após os ensaios.

Como foi referido, o modo de colapso deste tipo de material foi bastante brusco devido ao seu comportamento frágil. Na Figura 4.8 observa-se o estado de rotura dos provetes, com particular interesse na formação do cone representativo de uma boa distribuição da força aplicada.

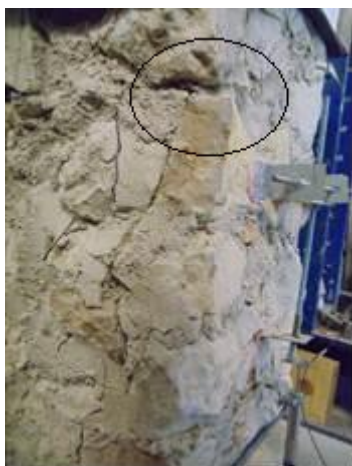
Figura 4.12 – Zona com fenómeno de embrincamento em MP6.

Como foi referido na secção anterior, foi realizado um teste monotónico em primeiro lugar para verificar forças máximas e modos de rotura para que fosse possível criar um procedimento fiável para os ensaios cíclicos. Como se pode verificar pela Tabela 4.4, o patamar de carga máxima manteve-se próximo para todos os provetes. O último provete atingiu uma carga superior e tal situação é explicada pelo fenómeno de embrincamento numa zona onde existia falta de argamassa e permitindo o contacto entre pedras (ver Figura 4.12) e por conseguinte elevando a carga de rotura.

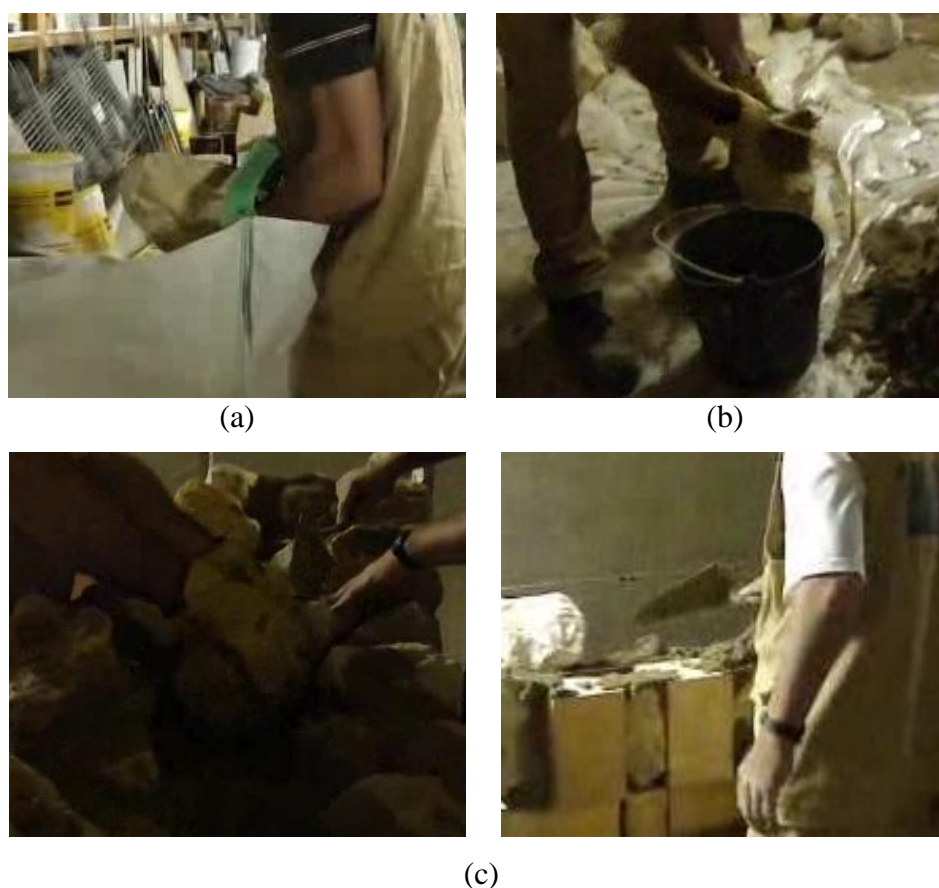
Figura 5.2 – Etapas para a construção dos provetes (explicação da legenda no texto anterior).

Os materiais constituintes destes provetes são pedra natural calcária e uma argamassa que funciona como ligante. A construção destes provetes foi realizada da seguinte forma (ver Figura 5.2): primeiro toda a pedra foi cuidadosamente escolhida, considerando a forma e o tamanho (a); de seguida qualquer vestígio de pó ou outros resíduos deve ser removido, para que a ligação entre a pedra e a argamassa seja eficiente, sendo posteriormente molhadas em água (b); o passo seguinte é encaixar a pedra nos espaços existentes da parede, onde as maiores são intercaladas com as mais pequenas e o espaço vazio entre estas é preenchido com argamassa (c); é importante que toda esta sequência de construção respeite todos os detalhes de construção apresentados em outras soluções comuns.

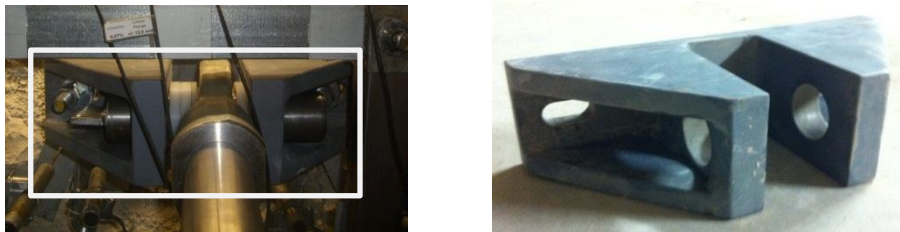
Figura 5.5 - . Detalhe da ligação entre o atuador e as ancoragens para aplicação da força.

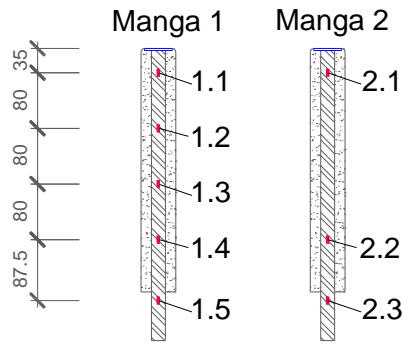
Figura 5.8 – Distribuição dos extensômetros ao longo das mangas (medidas em milímetros).

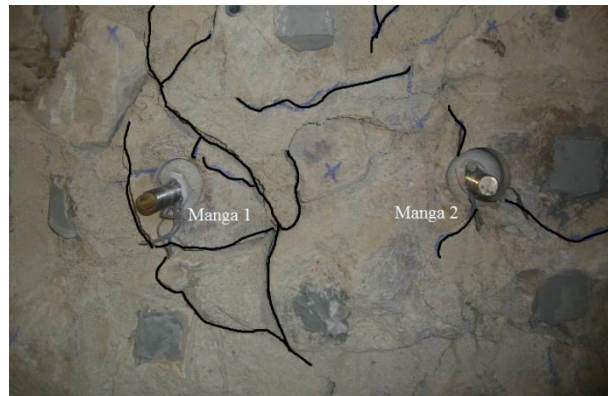
Figura 5.11 – Formação do cone de corte na proximidade da manga 1 em WT.40.I.1A.
