DURABILIDADE DO BETÃO AUTO-COMPACTÁVEL REFORÇADO COM FIBRAS DE AÇO

SUMÁRIO

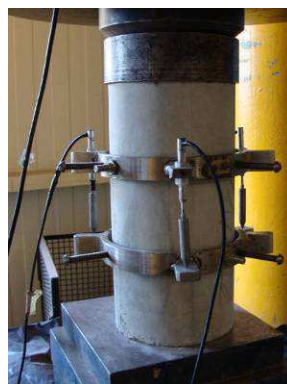
O módulo de elasticidade e a resistência à compressão de cada provete foram avaliados aos 7, 28 e 90 dias de idade. O procedimento adotado consistiu em determinar a resistência à compressão em um provete, a cada idade, de modo a estabelecer o valor máximo da força de compressão nos ciclos de carga/descarga, realizados para determinar o módulo de elasticidade (Figura 1).

Figura 1. Ensaio de determinação do módulo de elasticidade

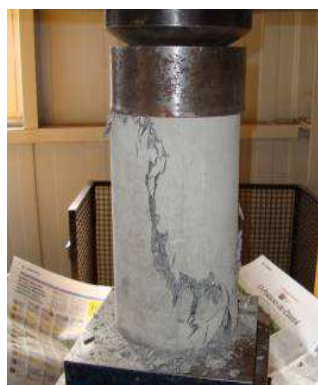
Para os restantes três provetes, determinou-se primeiro o módulo de elasticidade e de seguida, procedeu-se ao carregamento dos provetes até à rotura para obter a relação tensão-extensão em compressão (Figura 2).

Figura 2. Ensaio de determinação da resposta tensão-extensão em compressão

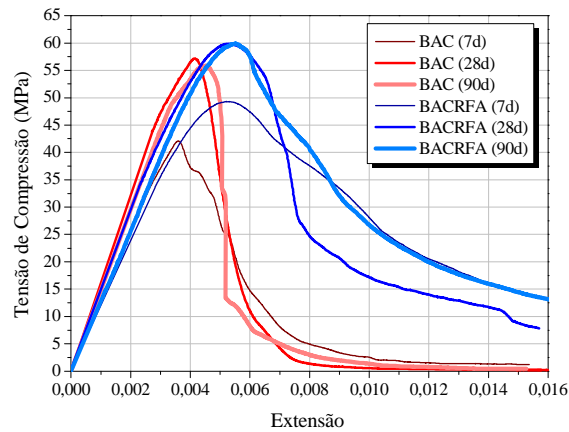
Na Figura 3 apresentam-se as curvas médias tensão-extensão em compressão, obtidas para o BAC e o BACRFA, aos 7, 28 e 90 dias de idade. Os valores médios do módulo de elas-

Figura 3. Relação média da tensão - extensão em compressão de quatro respostas obtidas do BAC e do BACRFA, aos 7, 28 e 90 dias de idade

A adição de fibras de aço ao BAC provocou um aumento pouco significativo (não ultrapassando 3%) do módulo de elasticidade, como seria expectável, dada a percentagem reduzida de fibras na composição. A resistência à compressão também aumentou ligeiramente com a adição de fibras (16% aos 7 dias, 3% aos 28 dias e 4% aos 90 dias). A resposta tensão-extensão de compressão evidenciou que as fibras permitem aumentos significativos na resistência pós pico, resultando um aumento apreciável na capacidade de absorção de energia de deformação axial por compressão.

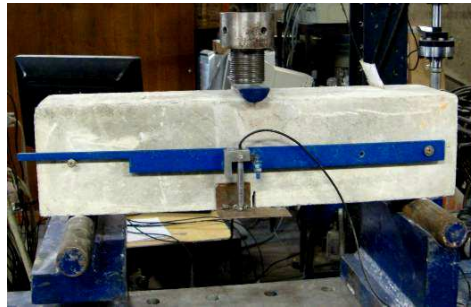
O comportamento em flexão foi avaliado através de ensaios de flexão realizados em conformidade com as recomendações da RILEM TC 162-TDF [18] e do CEB-FIP MODEL CODE [19]. Os ensaios foram realizados sob controlo de deslocamento através de um transdutor (LVDT) posicionado a meio vão, com uma velocidade de deformação de 0.2 mm/min (Figura 4).

Figura 4. Ensaio de avaliação do comportamento à flexão

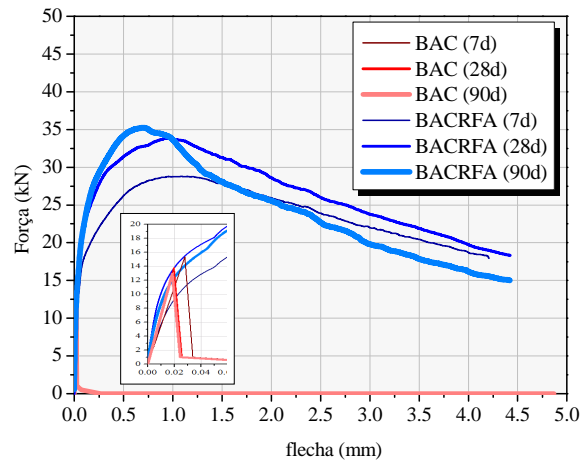
Na Figura 5 apresentam-se as curvas médias força-flecha registadas no BAC e no BACRFA às três idades consideradas.

Figura 5. Relação força - flecha do BAC e do BACRFA

No Quadro 4 são apresentados os valores médios e os respetivos coeficientes de variação da resistência à tração por flexão, $f_{ctm,fl}$, e a energia absorvida para uma deformação de 4 mm, G_{fm} , que corresponde à área sob a curva força-flecha até ao valor de deformação indicado. Pelos resultados obtidos, verificou-se que as fibras proporcionam ao betão um aumento muito significativo da resistência à flexão e da energia absorvida.

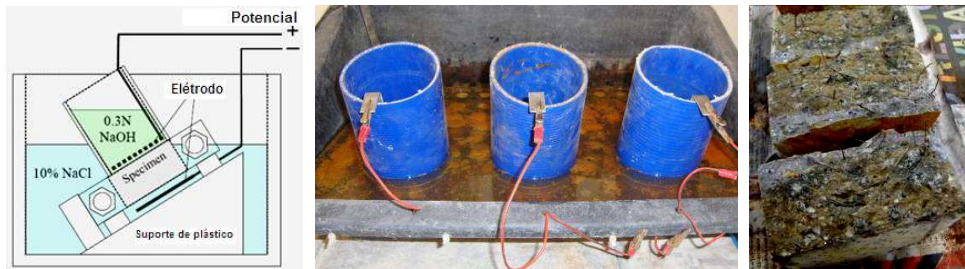
De modo a ser possível avaliar a resistência dos betões à penetração dos cloretos, foram realizados ensaios acelerados de migração de cloretos em regime não estacionário, de acordo com a especificação do LNEC E463 [24] (Figura 10). Os valores médios obtidos do coeficiente de difusão de cloretos por migração, D_m , estão apresentados no Quadro 7.

Figura 10. Ensaio acelerado de migração de cloretos

No Quadro 8 verifica-se que a resistência à penetração dos cloretos é, aparentemente, a mesma no BAC e no BACRFA, visto que apresentam um coeficiente de difusão semelhante. No entanto, a base de comparação entre BAC e BACRFA poderá não ser tão imediata, uma vez que as fibras de aço poderão levar a que os iões cloreto se fixem preferencialmente nas fibras, impedindo ou retardando a penetração dos mesmos na matriz do betão. Com o decurso do ensaio foi possível observar, a formação crescente de material corroído na solução catódica dos ensaios do BACRFA (Figura 10).

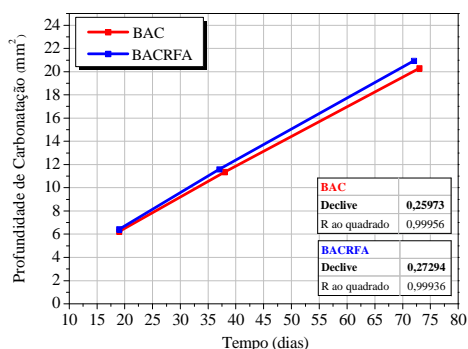
A Figura 11 apresenta a profundidade de carbonatação média (mm²) medida no BAC e no BACRFA, ao longo do período de exposição ao CO₂. Até aos 70 dias de exposição, verificou-se uma linearidade da penetração do CO₂, pelo que, determinando o declive por regressão linear obtiveram-se os coeficientes de carbonatação K_c , 9.74 mm.ano^{-0.5} para o BAC e de 9.98 mm.ano^{-0.5} para o BACRFA. A resistência à carbonatação, R_{c65} , foi determinada tal como preconizado na especificação LNEC E465 [26], para o período de exposição de 70 dias. Obtiveram-se os valores R_{c65} de 1774.62 kg.ano/m⁵ para o BAC, cerca de 4.66% superior ao obtido para o BACRFA, no valor de 1695.67 kg.ano/m⁵, o que significa que a adição de fibras de aço ao betão não provocou uma variação significativa da resistência à carbonatação do betão. Tanto para o BAC como para o BACRFA, o CO₂ penetra pouco ao longo do tempo de exposição, devido à elevada qualidade do betão, cuja permeabilidade é reduzida.

Figura 11. Profundidade de carbonatação ao longo do tempo de exposição

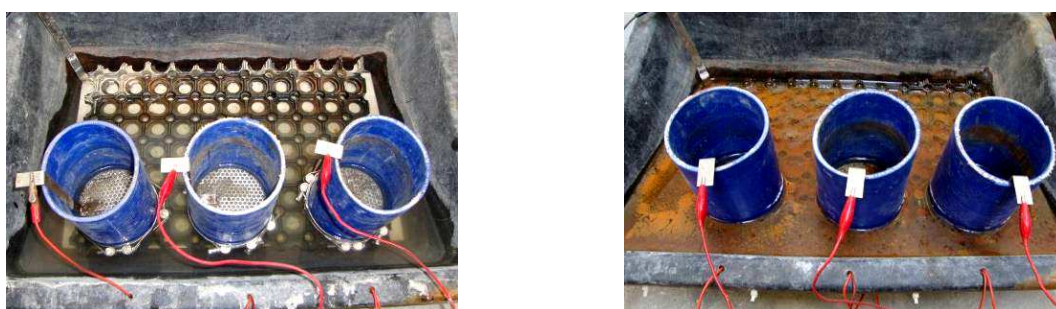
Na sequência do estudo do efeito da corrosão das fibras de aço, e com o objetivo de verificar se esta pode, ou não, provocar micro-fendilhação e micro-*spalling* do betão envolvente, foram realizados ensaios de migração de cloretos, de modo a induzir intensa corrosão nas fibras de aço, baseados na especificação LNEC E463 [24]. Deste modo, foram colocados 3 provetes de BACRFA, submetidos a uma diferença de potencial de 30V e outros 3 provetes de BACRFA submetidos a 45V, ambos durante 72 horas (condições de agressividade extremas). Observou-se, novamente, que com o decorrer dos ensaios, as fibras de aço apresentaram sinais crescentes de corrosão e conseqüente degradação (Figura 12).

Figura 12. Observação da formação de resíduos provenientes da corrosão das fibras de aço antes (esquerda) e depois (direita) do ensaio

Após 72 horas de exposição, os provetes de BACRFA apresentavam corrosão superficial muito acentuada, com mais intensidade em função da crescente agressividade do meio ambiente (Figura 13). A secção transversal das fibras diminuiu ao longo do comprimento de penetração de iões cloreto e verificou-se o aparecimento de macro-fendilhação na superfície exterior dos provetes (Figura 14). Esta macro-fendilhação deverá ter sido causada pelo aumento do volume das fibras associado ao efeito que a corrosão provoca no aço, visto que a formação de óxidos de ferro envolve um aumento do volume das fibras.

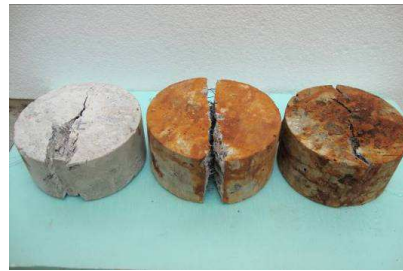
Figura 13. Provetes de BACRFA com e sem exposição à migração de cloretos

Após o período de exposição, de modo a avaliar o efeito da corrosão das fibras na capacidade resistente do BACRFA, foi determinada a resistência à tração por compressão diametral dos provetes, de acordo com as indicações da norma NP EN 12390-6 [27].

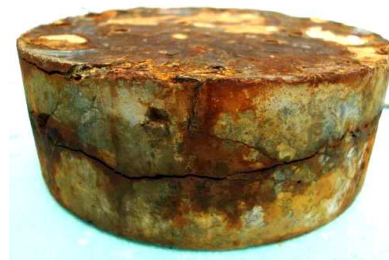
Figura 14. Corrosão superficial e macro-fendilhação observada nos provetes ensaiados (face superior exposta à solução anódica)

Estes ensaios, realizados em condições de extrema agressividade, permitiram evidenciar que a corrosão das fibras de aço pode induzir a formação de macro-fendilhação no betão envolvente e o consequente *micro-spalling*.
