IMPACTES DOS INCÊNDIOS FLORESTAIS EM ESCOMBREIRAS DE CARVÃO ABANDONADAS

A escombrela da mina de S. Vicente, em S. Pedro da Cova, Gondomar

A escombreira da mina da Bezerra, em Serro Ventoso, Porto de Mós

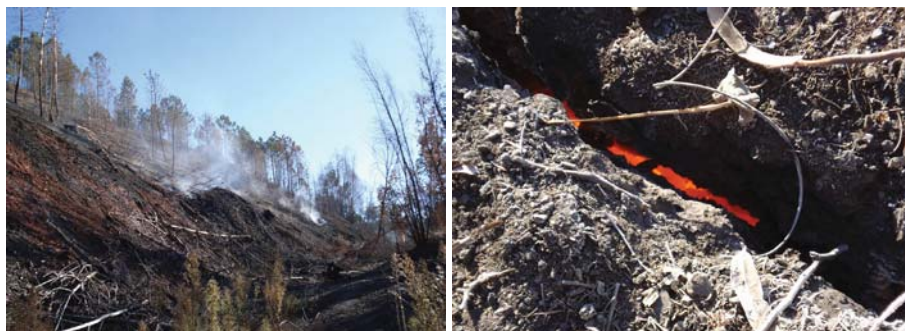
Figura 1 - A - Vista parcial da vertente da escombreira da mina de S. Vicente em combustão lenta; B - Fendas no solo que evidenciam a combustão interna da escombreira. (Fotografias de Cármen Ferreira, Out.2007).

A escombrela tem vindo a abater significativamente. A subsidência desta, resulta das características da distribuição de tensões no interior da escombrela que, devido à combustão, vai criando vazios para onde se deslocam os resíduos supra ou adjacentes (Rodrigues, 2001). A área de aparente coberto vegetal queimado vai aumentando sem ocorrência de incêndio superficial, o que significa que as raízes das espécies vão ardendo lentamente desde o interior da escombrela, o que configura um incêndio subterrâneo. A lenta combustão da escombrela vai consumindo as escórias (fig. 1), provocando a acumulação de enxofre à superfície do solo,

A combustão lenta da escombreira acentua, necessariamente, os processos de erosão hídrica, os movimentos de vertente e a lixiviação dos resíduos minerais com a consequente formação de águas ácidas. O fumo eleva-se no ar vindo do interior do solo, onde as temperaturas da combustão atingem, pelo menos, 1000°C (J. Ribeiro *et al.*, 2010). Como consequência, a temperatura superficial do solo é elevada e as fendas que se abrem no terreno são autênticos “fornos” que, atendendo à fragilidade do material, podem tornar o terreno movediço e consumir, literalmente, quem ou o que por lá passa. As fissuras e fendas abertas na escombreira proporcionam canais através dos quais o oxigénio pode circular e, assim, manter ativa a combustão.

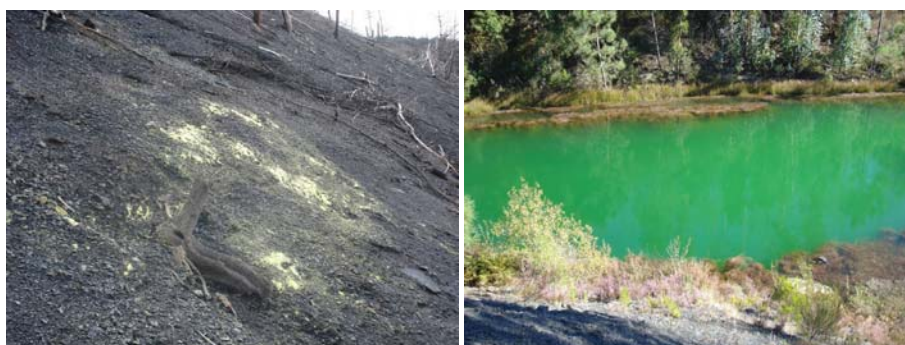
Figura 2 - A - Manchas de enxofre na superfície do solo, resultantes da combustão das escória; B - Lagoas de águas ácidas. (Fotografias de Cármen Ferreira, Março 2010).

bem como o aparecimento de lagoas de águas ácidas, por contaminação provocada pelas águas de escorrência (fig. 2).

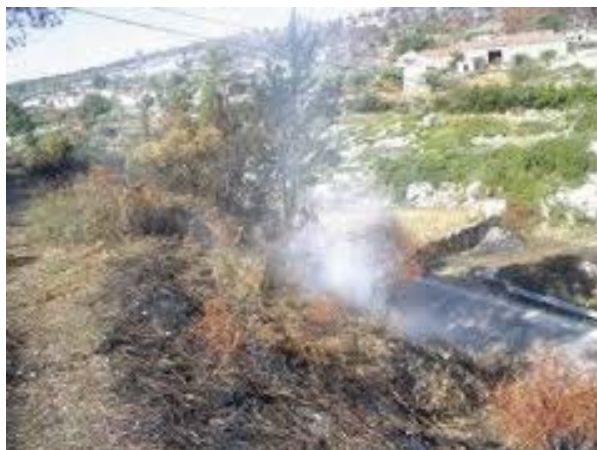
Figura 3 - Escombreira da mina da Bezerra em combustão lenta após o incêndio florestal que ocorreu no local em 2006.

A mina da Bezerra fica situada na freguesia de Serro Ventoso, concelho de Porto de Mós, em plena área do Parque Natural das Serras de Aire e Candeeiros (PNSAC). Esta mina foi descoberta nos finais do século XIX ou início do século XX e encerrou, definitivamente, em 1959, quando o desinteresse pelo carvão da Sociedade Mineira do Lena conduziu à perda da concessão da Termoelétrica de Porto de Mós, em 1948, e, depois, à desativação da linha férrea, em 1959. As marcas da atividade mineira, se bem que esbatidas, são ainda perceptíveis no território, nomeadamente a escombreira, recoberta por carvalhos e medronheiros. O grande incêndio florestal que ocorreu em 2006 no lugar da Bezerra, incendiou a escombreira da antiga mina de carvão, que entrou em combustão lenta, ficando o fogo a lavrar no seu interior dando origem a fumos (figura 3) e cheiros intensos que provocam mal estar na população local.

Tal como aconteceu na mina de S. Vicente, em S. Pedro da Cova, Gondomar, também nesta escombreira se pôde ver, desde o exterior, a chama da combustão interna da escombreira de que resultava a libertação de monóxido de carbono e de anidridos sulfurosos que, para além de tóxicos, são irritantes e incomodam a população.

Todavia neste caso, após a ocorrência do incêndio superficial, a autarquia de Porto de Mós procurou uma solução para resolver o problema do incêndio subterrâneo, a qual consistiu na asfixia da mina com terra, cortando o oxigénio para o seu interior. Embora sendo a escombreira de acesso difícil, tornando quase impossível a deslocação de máquinas para o local, o problema foi resolvido com a utilização de uma máquina giratória que assim permitiu a injeção de terra e a asfixia da combustão no interior da escombreira. Toda esta tarefa ficou terminada no final do ano de 2006 e o problema da combustão lenta da escombreira da mina da Bezerra deixou de existir.
